## Mercedes-Benz B 200 CDI

EZ 05/2013 | Van | Diesel | Automatikgetriebe | 155.540km  
Besteuerung: Differenzbesteuert (§25a UStG)  
Fahrzeugstandort: 66\*\*\*  
Fahrzeug aufgenommen am: 26.08.2026

# Hinweise zum Zustandsbericht

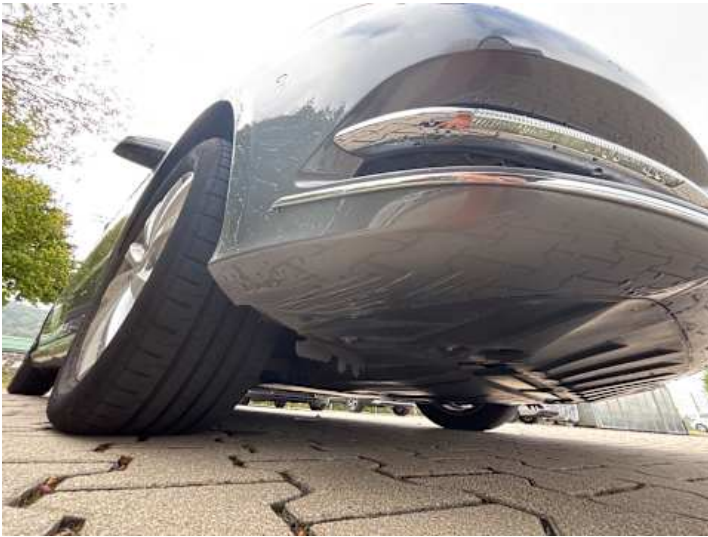
Stoßstange vorne (Kratzer)

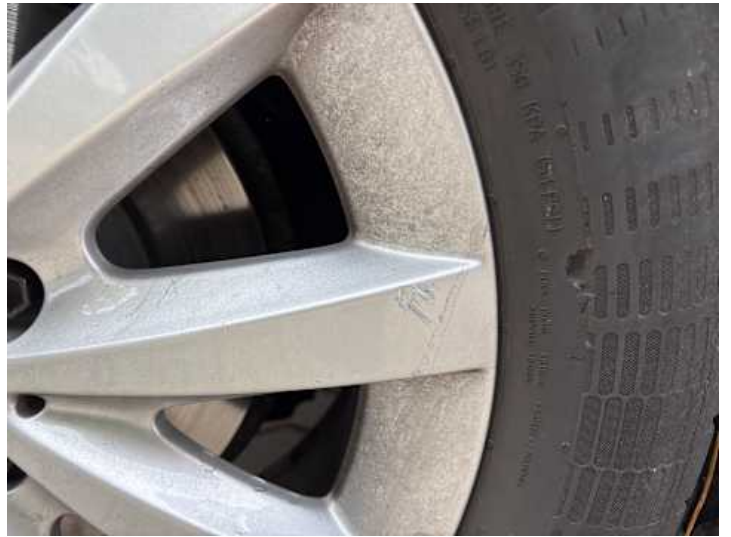
Rad (Kratzer)

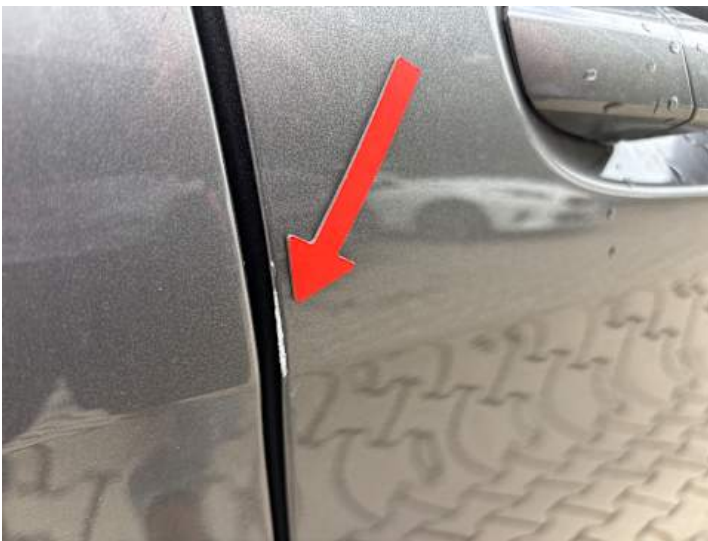
Beifahrertür (Kratzer)

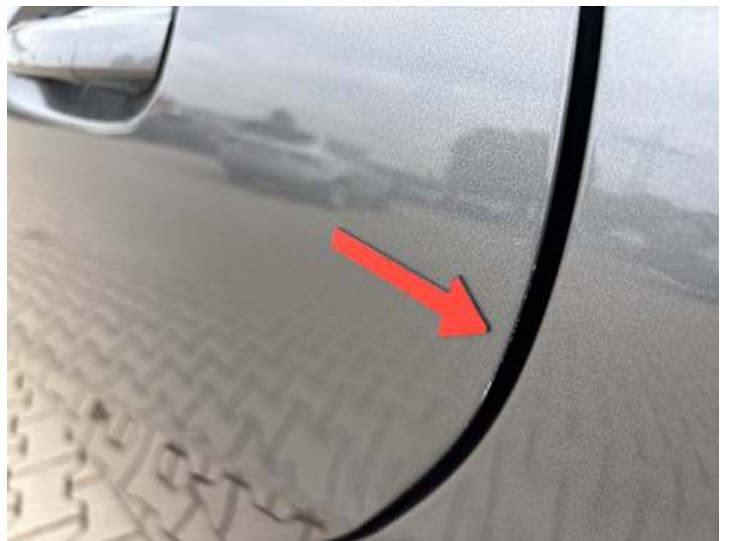
Türe hinten links (Kratzer)

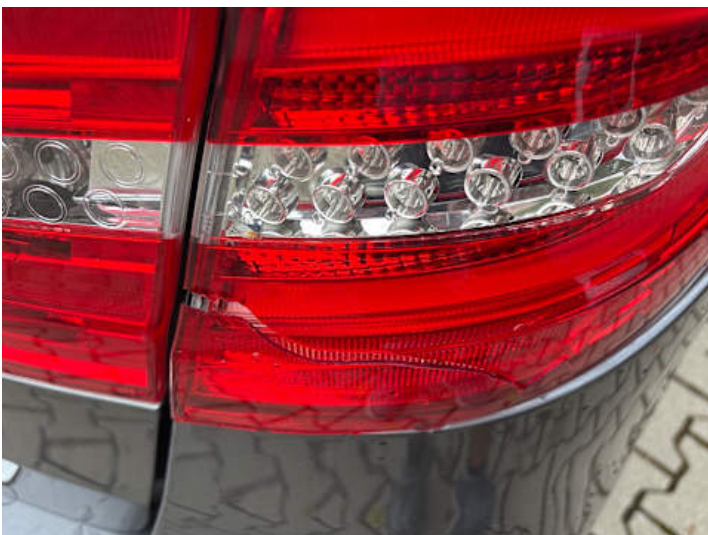
Rücklicht (rechts) (Riss/Bruch)

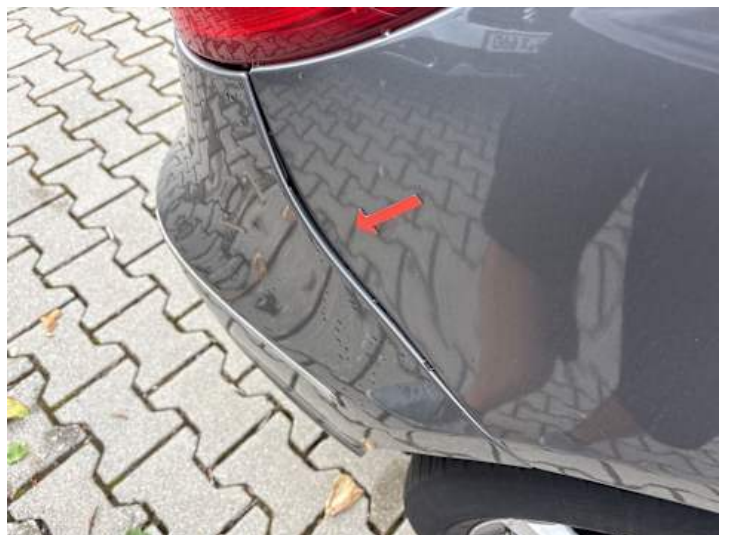
Stoßstange hinten (Spaltmaße ungenau)

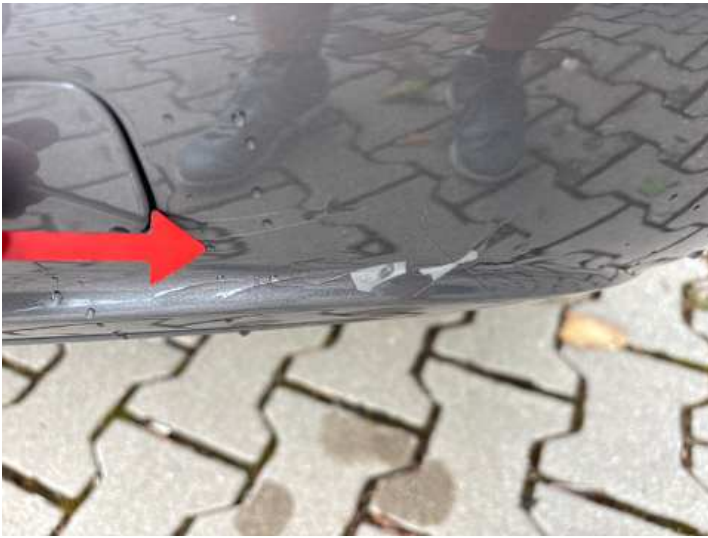
Stoßstange hinten (Verformung, Kratzer, Riss/Bruch)

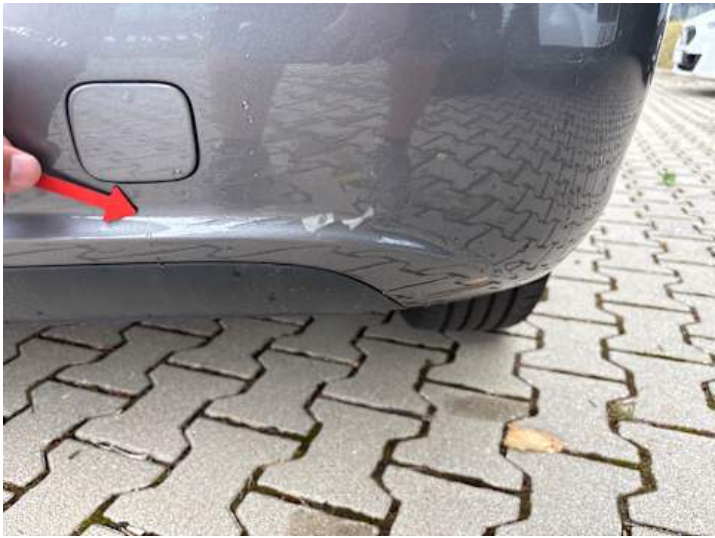
Stoßstange hinten (Verformung, Kratzer, Riss/Bruch)

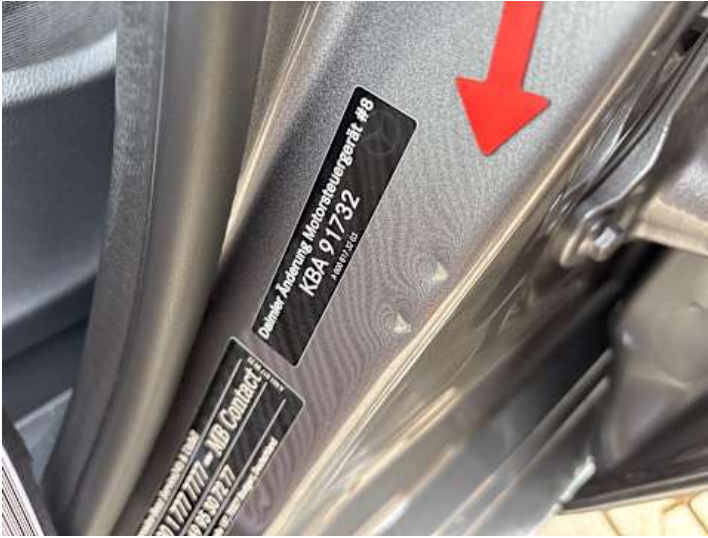
Schweller links (Kratzer, Delle)

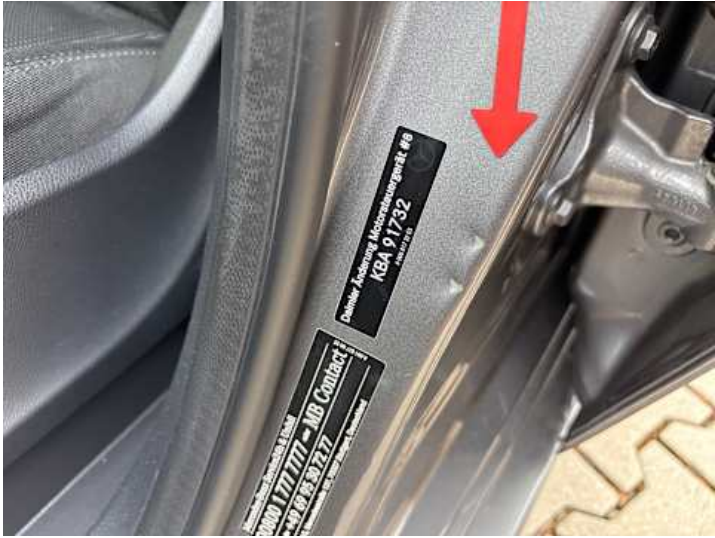
Schweller links (Kratzer, Delle)

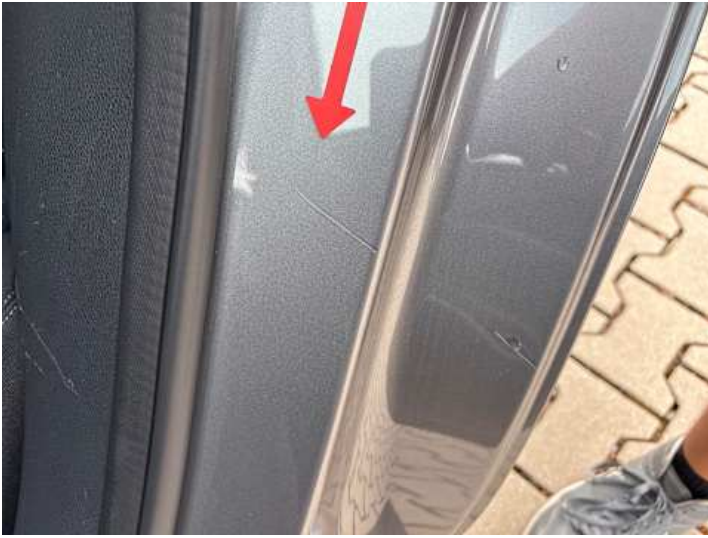
Seitenteil hinten links (Kratzer)

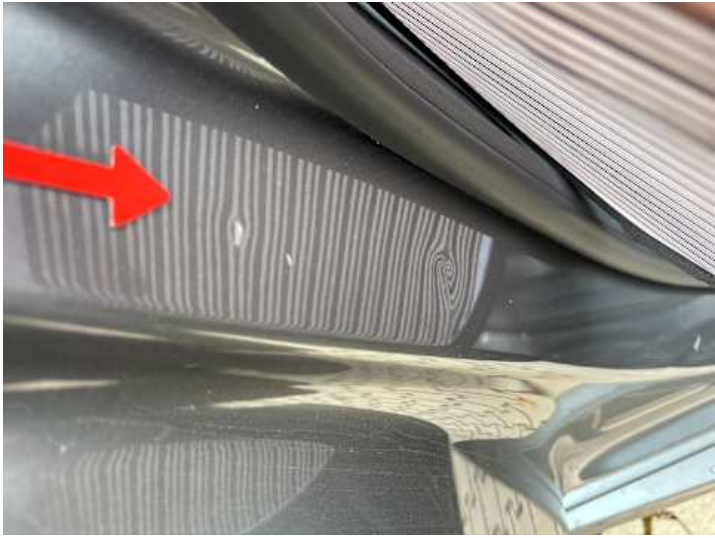
Seitenteil hinten rechts (Kratzer, Delle)

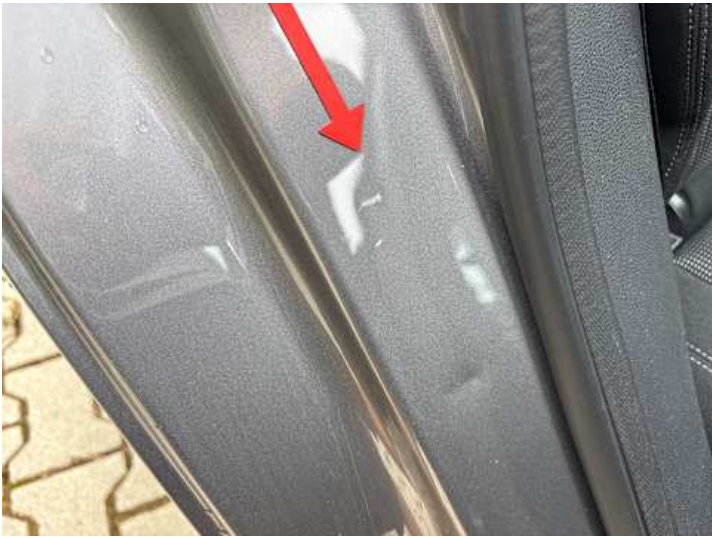
Seitenteil hinten rechts (Kratzer, Delle)

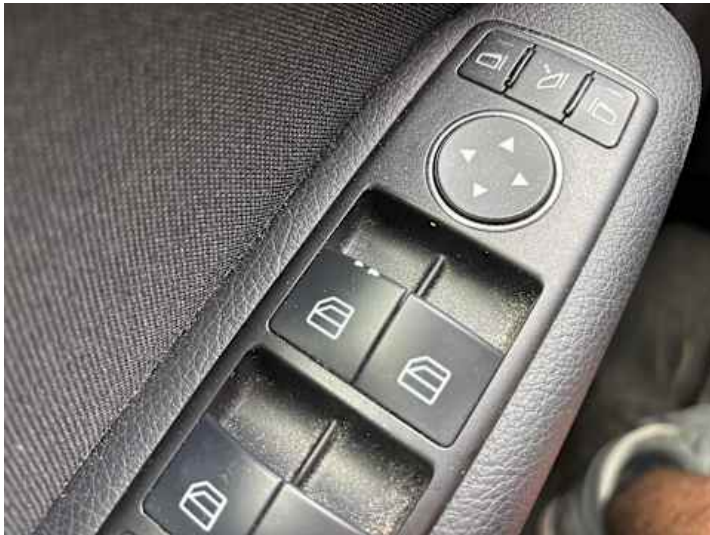
Innenraum (Verschmutzung, Verschleiß)

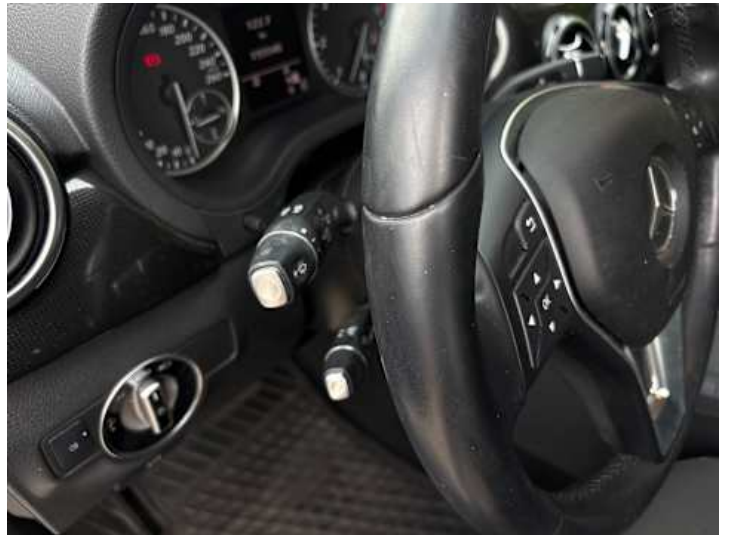
Innenraum (Verschmutzung, Verschleiß)

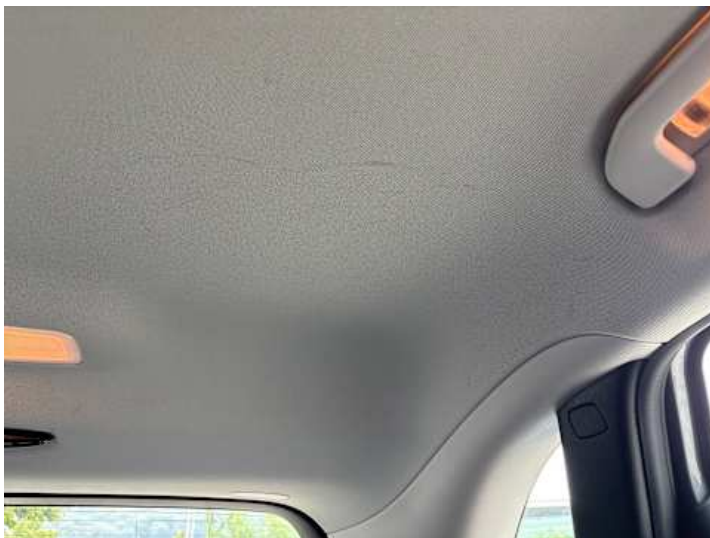
Innenraum (Verschmutzung, Verschleiß)

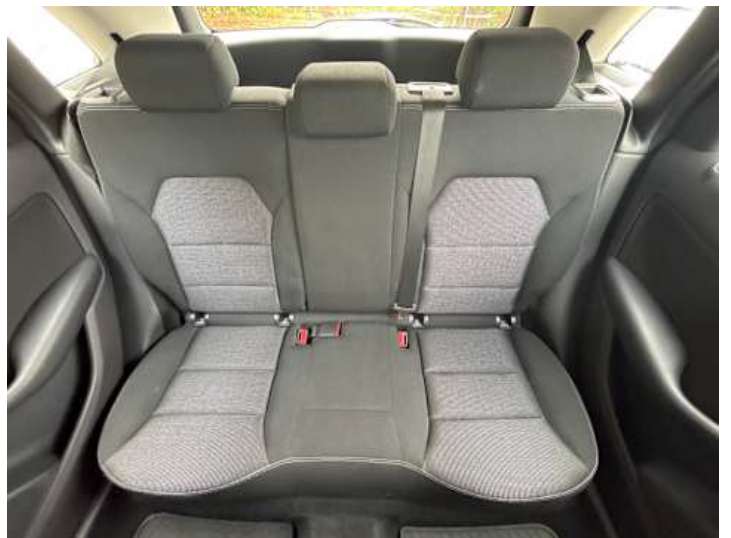
Innenraum (Verschmutzung, Verschleiß)

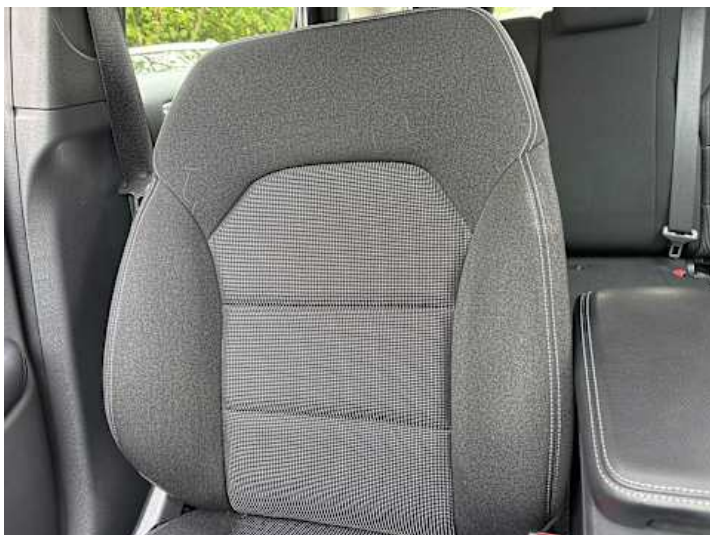
Innenraum (Verschmutzung, Verschleiß)

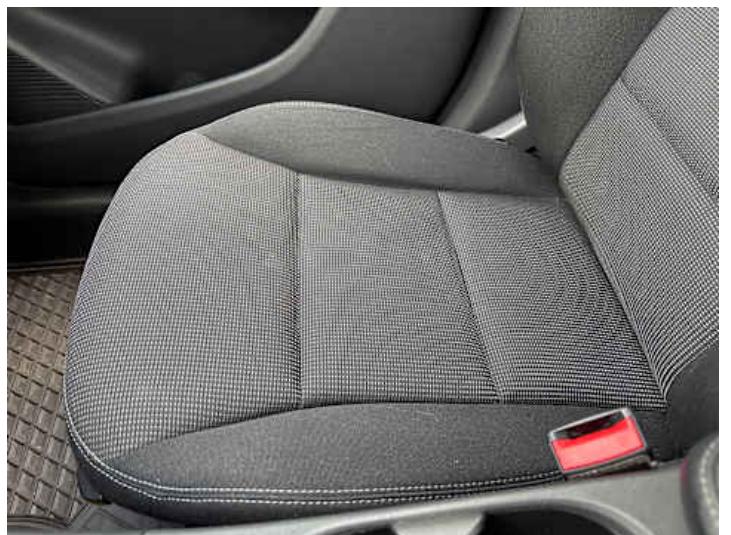
Innenraum (Verschmutzung, Verschleiß)

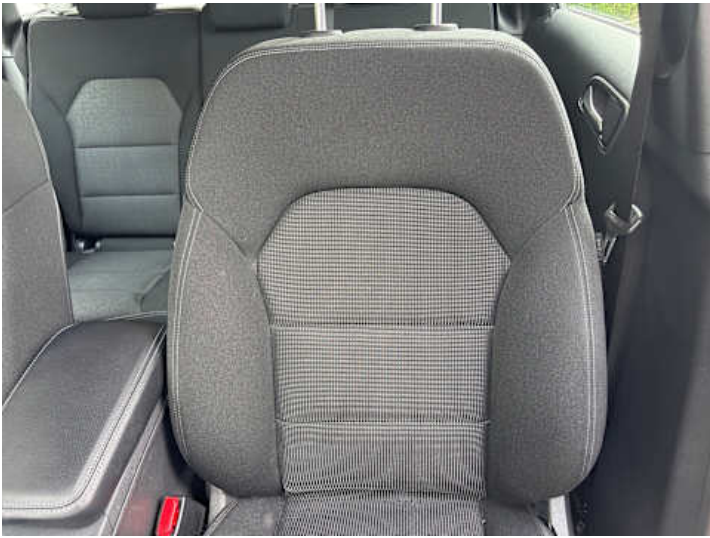
Innenraum (Verschmutzung, Verschleiß)

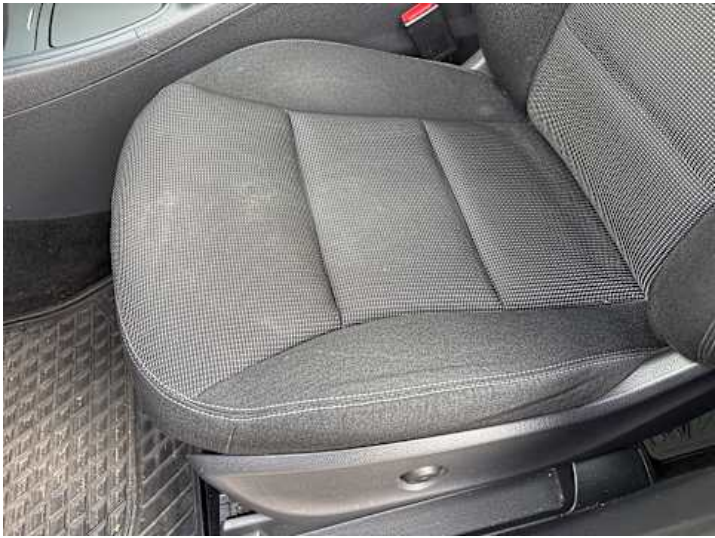
Innenraum (Verschmutzung, Verschleiß)
