Zustandsbeschreibung (Marktplatz)

| | Audi | | | A3 Limousine quattro sport | | | 2.0 TFSI EU6, quattro sport, 2016 - . | | | | | | | |

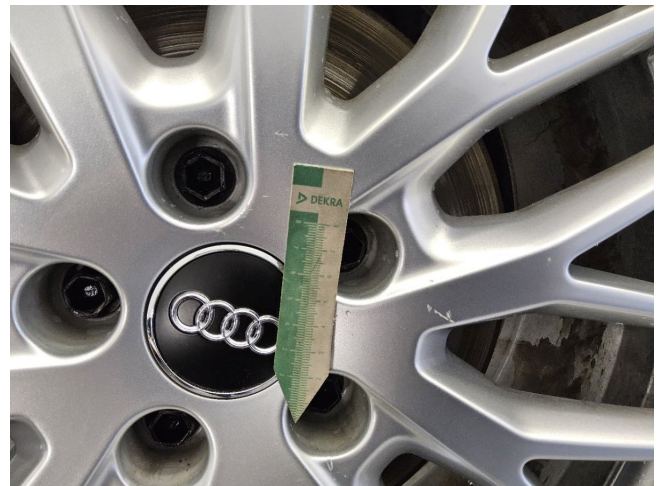
Leichtmetallfelge vorn links verkratzt,optischer Minderwert (DEKRA)

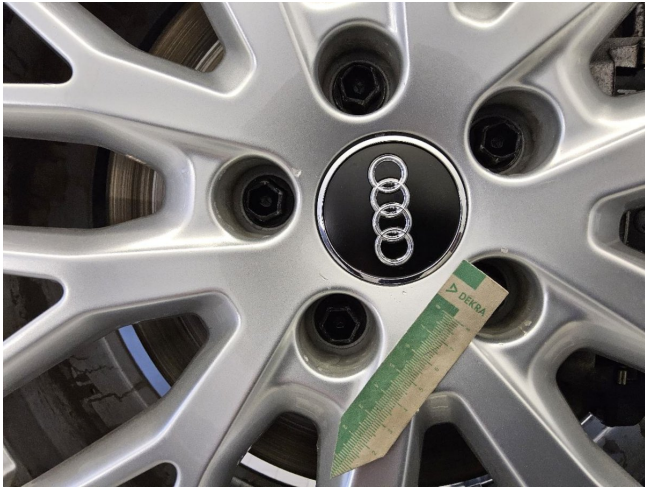
Leichtmetallfelge vorn rechts verkratzt, optischer Minderwert (DEKRA)

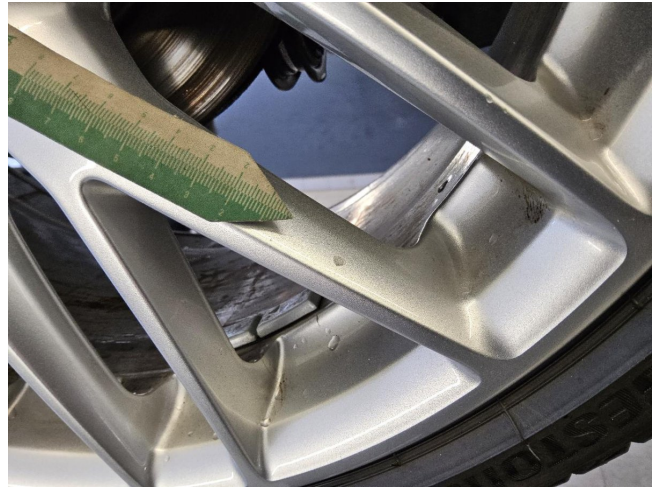
Leichtmetallfelge hinten rechts verkratzt, optischer Minderwert (DEKRA)

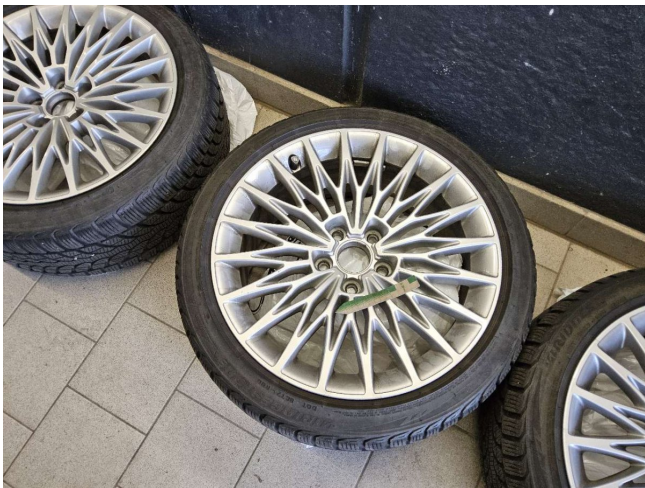
Zusatzfelgen Satz Leichtmetallfelgen verkratzt, optischer Minderwert (DEKRA)

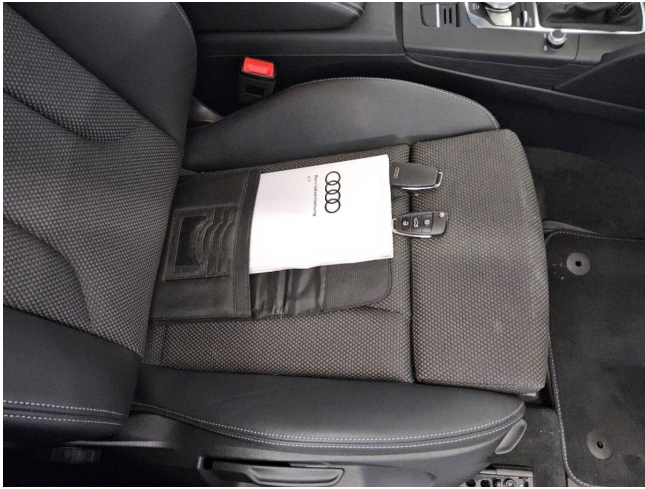
Vin Anhänger fehlt (DEKRA)

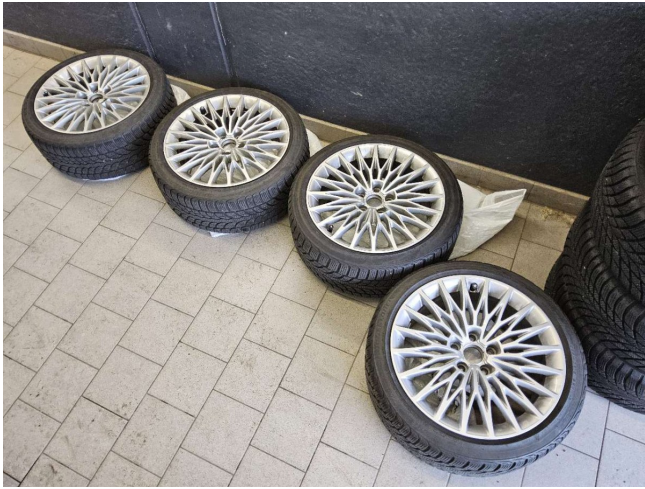
2. Radsatz 4x Radnabendeckel fehlen (DEKRA)

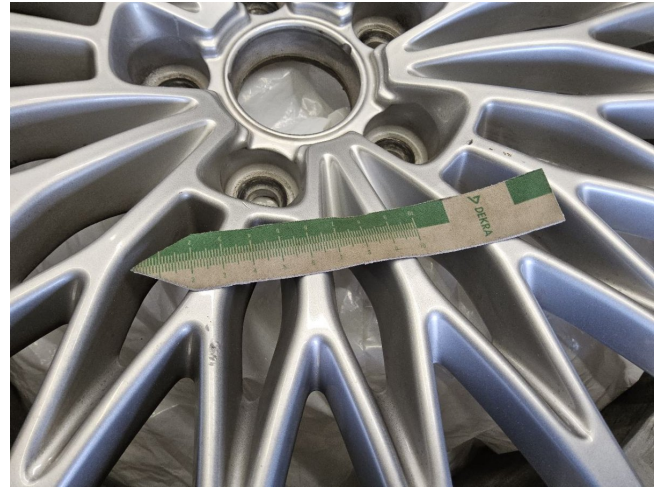
Zusatzfelgen Satz Leichtmetallfelgen verkratzt, optischer Minderwert (DEKRA)

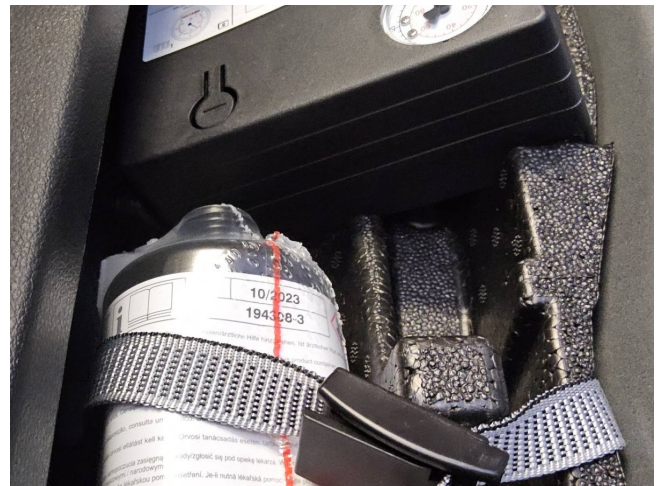
Reifendichtmittel abgelaufen (DEKRA)

| Reifendichtmittel abgelaufen - erneuern |

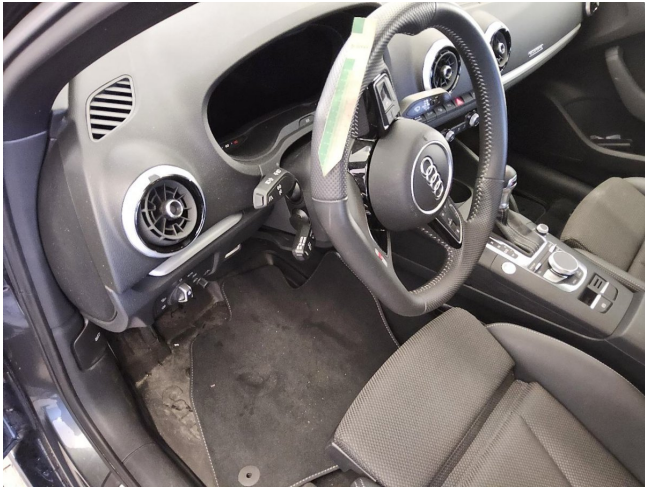
Lenkrad verkratzt, Lederpflege (DEKRA)

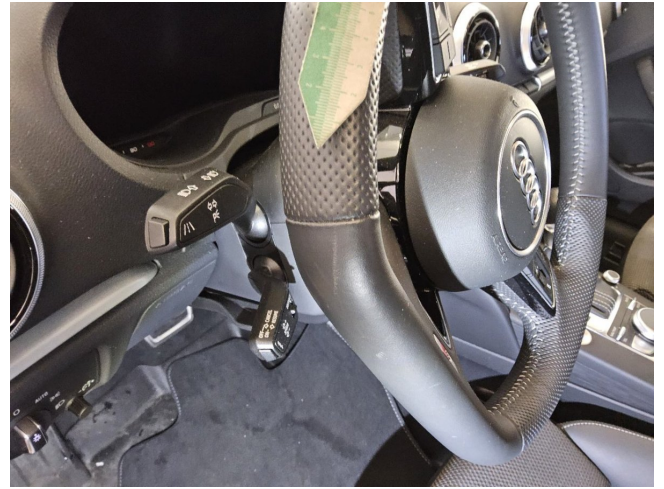
Lenkrad verkratzt, Lederpflege (DEKRA)

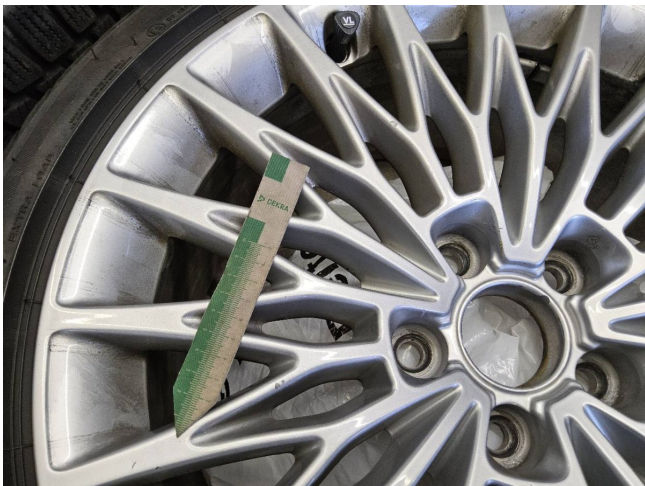
Zusatzfelgen Satz Leichtmetallfelgen verkratzt, optischer Minderwert (DEKRA)

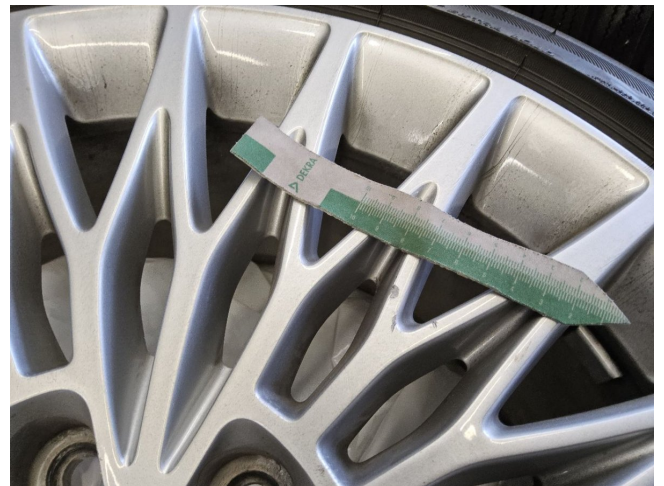
Zusatzfelgen Satz Leichtmetallfelgen verkratzt, optischer Minderwert (DEKRA)

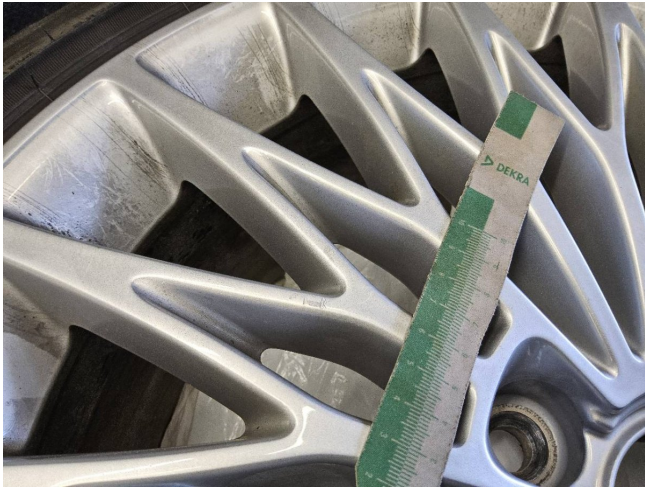
Zusatzfelgen Satz Leichtmetallfelgen verkratzt, optischer Minderwert (DEKRA)

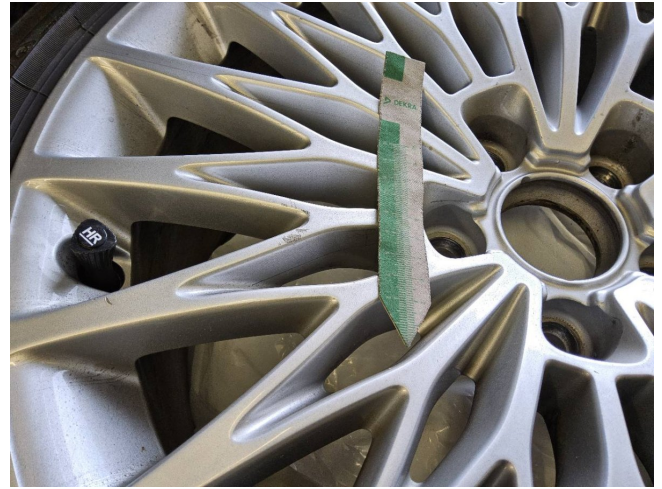
Zusatzfelgen Satz Leichtmetallfelgen verkratzt, optischer Minderwert (DEKRA)

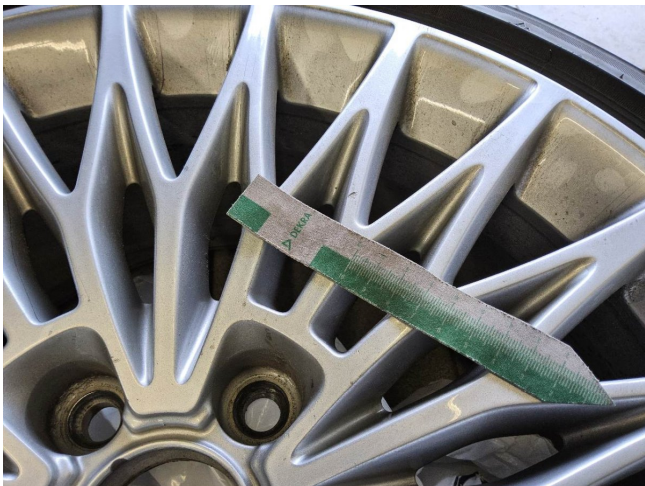
Zusatzfelgen Satz Leichtmetallfelgen verkratzt, optischer Minderwert (DEKRA)

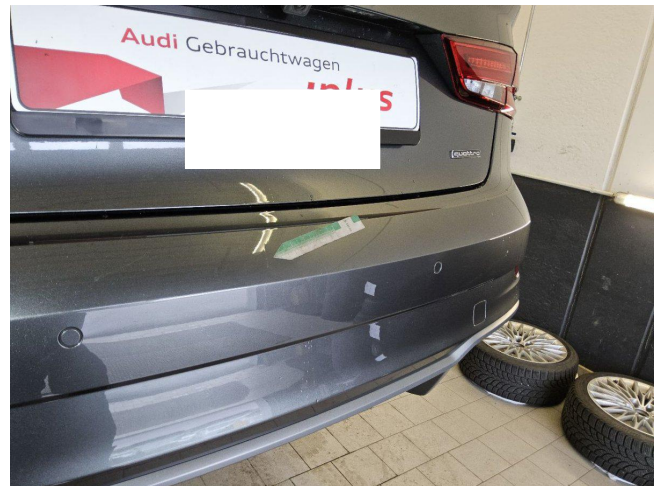
Stoßfängerverkleidung hinten mehrfach verschrammt (DEKRA)

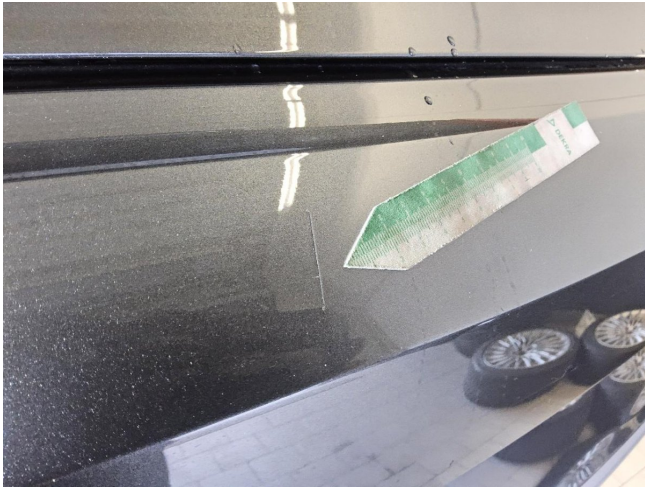
Stoßfängerverkleidung hinten mehrfach verschrammt (DEKRA)
