## BMW 320 d

EZ 03/2012 | Kombi | Diesel | Schaltgetriebe | 279.302km

Fahrzeug aufgenommen am: 06.08.2026

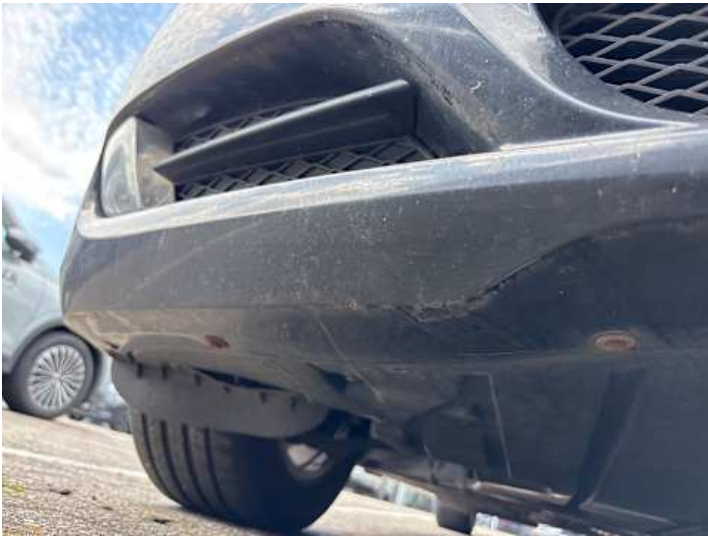
Stoßstange vorne (Kratzer, Lackschaden)

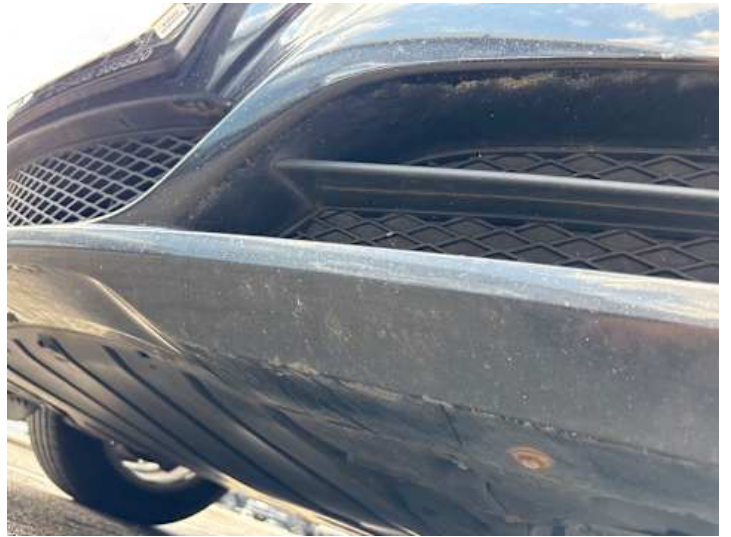
Stoßstange vorne (Kratzer, Lackschaden)

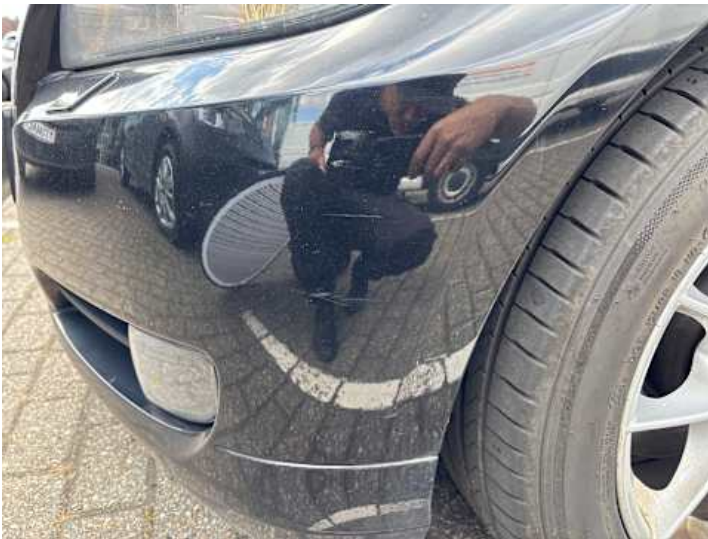
Stoßstange vorne (Kratzer)

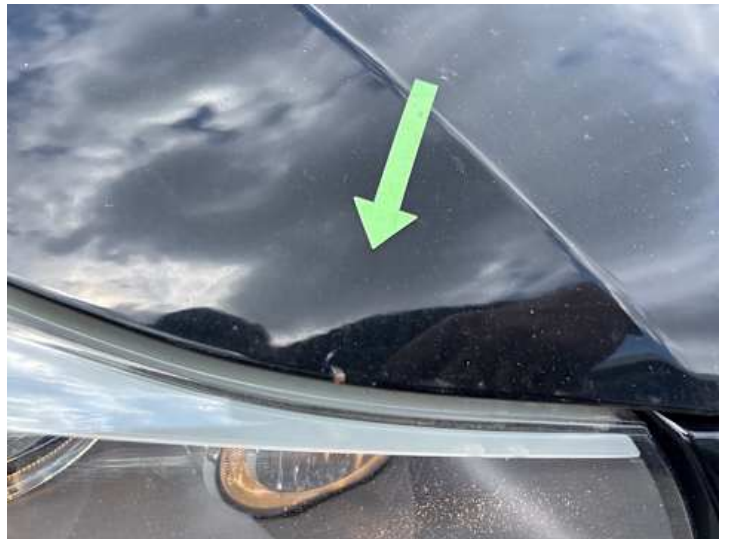
Motorhaube (Lackschaden, Steinschlag)

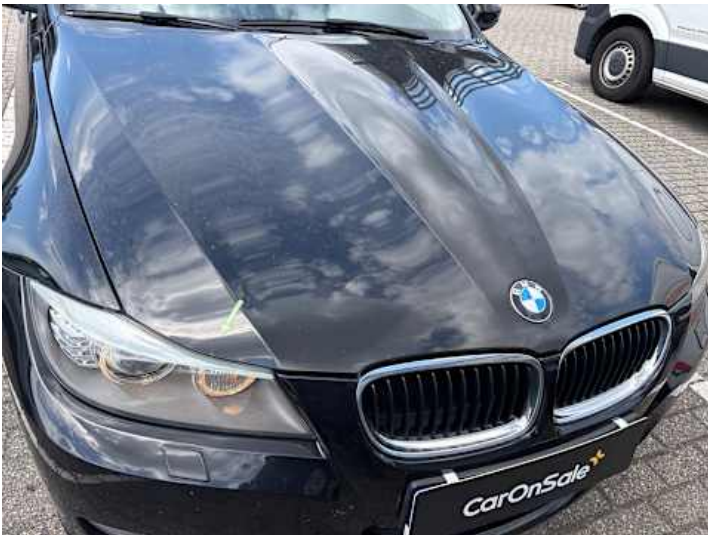
Motorhaube (Lackschaden, Steinschlag)

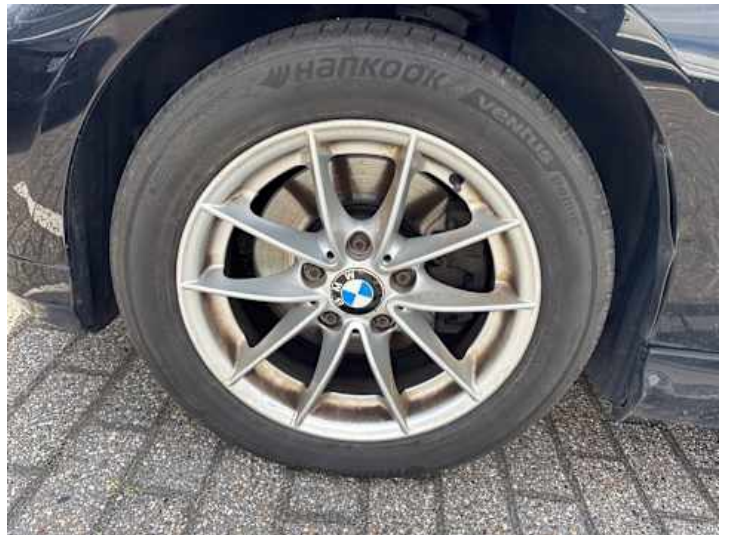
Rad (Kratzer)

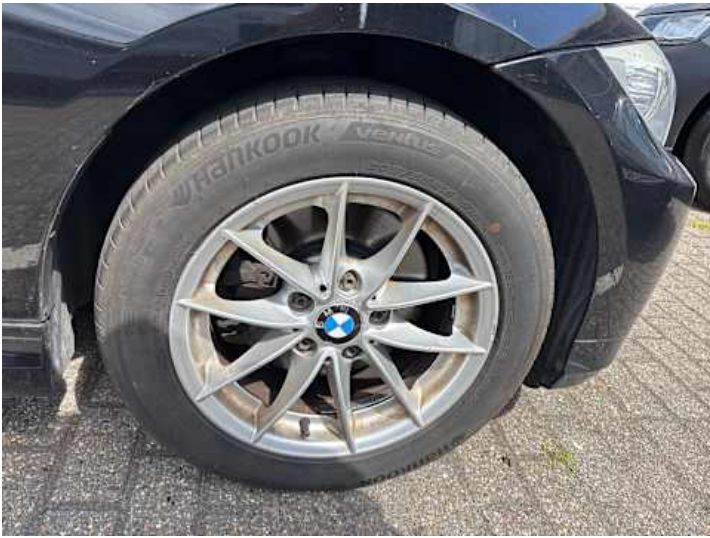
Rad (Kratzer)

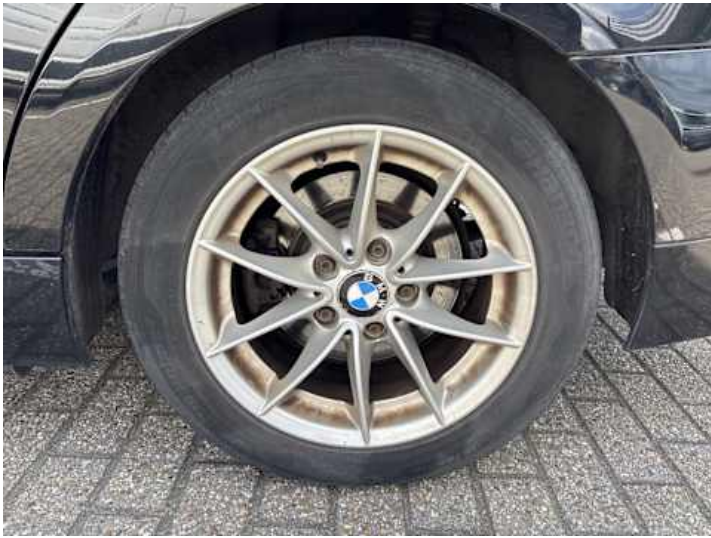
Rad (Kratzer)

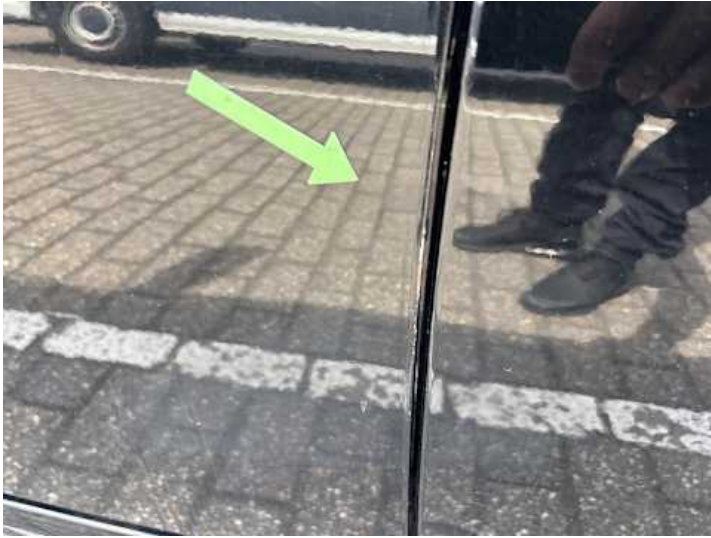
| Fahrzeugteil | Lackschichtdicke (in µm) | Fahrzeugteil | Lackschichtdicke (in µm) |
|---|---|---|---|
| Fahrertür | 140 | Beifahrertür | 200 |

Fahrtür (Lackschaden)

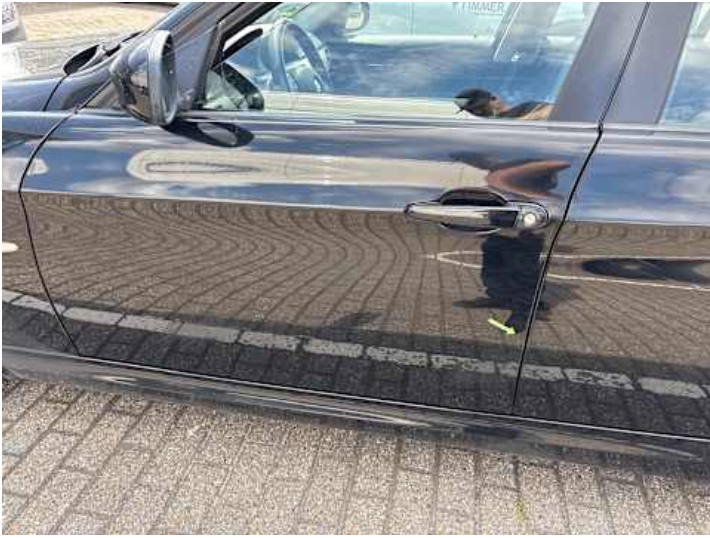
Fahrtür (Lackschaden)

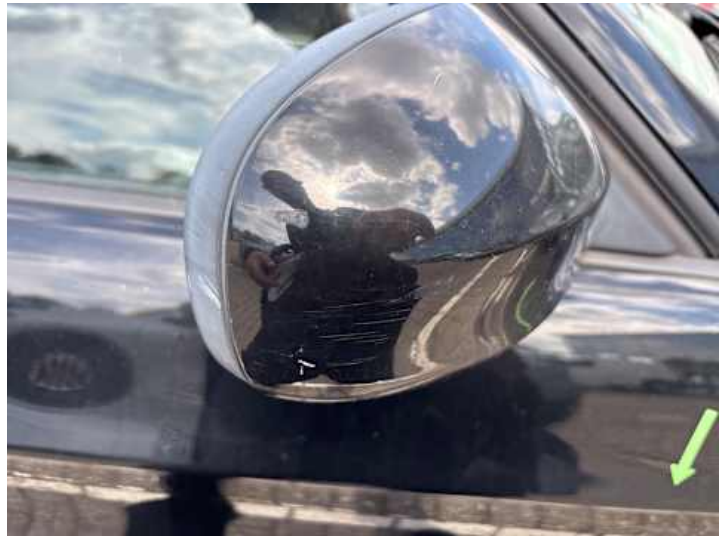
Beifahrertür (Kratzer, Lackschaden)

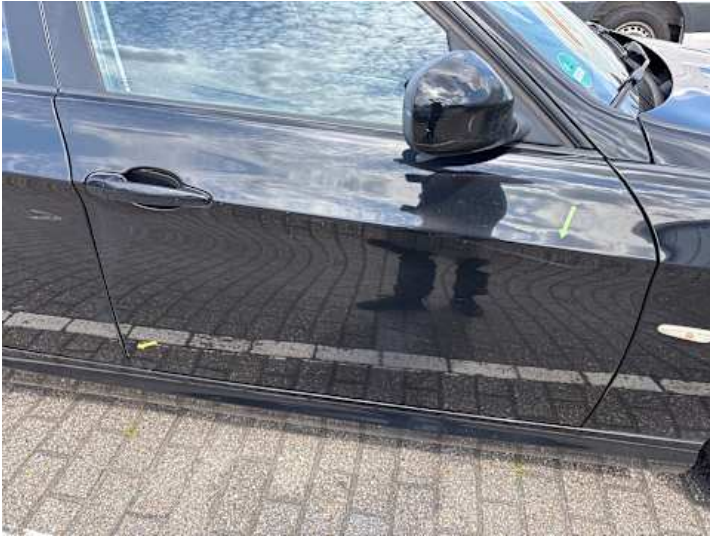
Beifahrertür (Kratzer, Lackschaden)

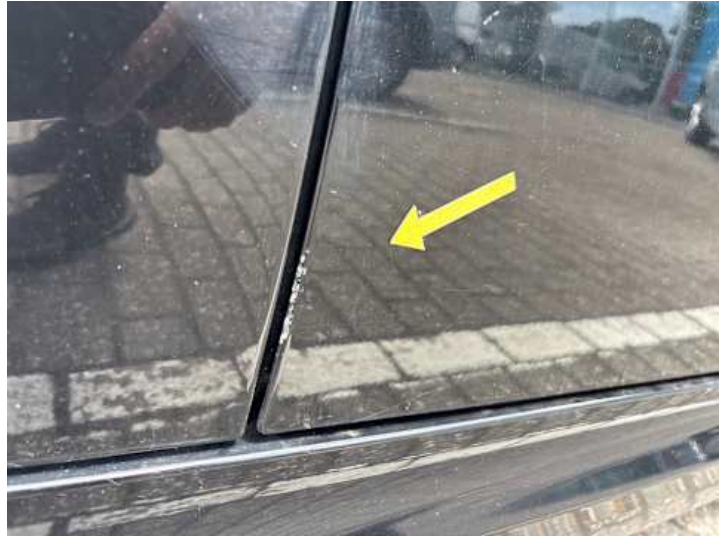
Beifahrertür (Lackschaden)

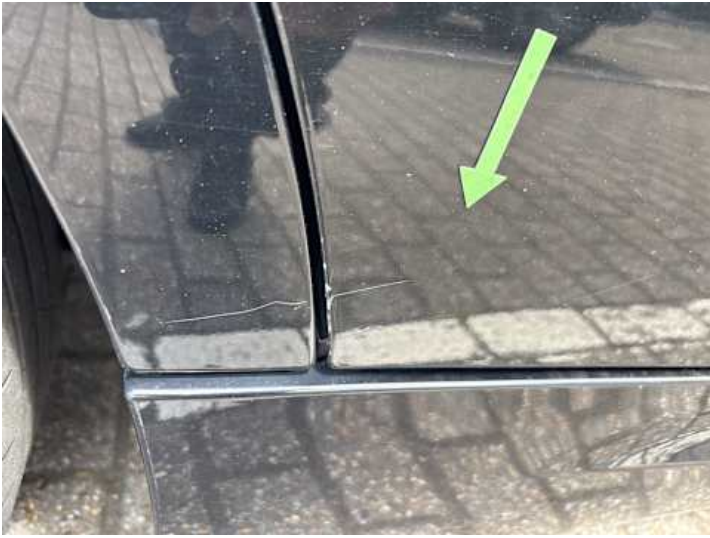
| Fahrzeugteil | Lackschichtdicke (in µm) | Fahrzeugteil | Lackschichtdicke (in µm) |
|---|---|---|---|
| Türe hinten links | 140 | Türe hinten rechts | 210 |

Türe hinten rechts (Kratzer, Lackschaden)

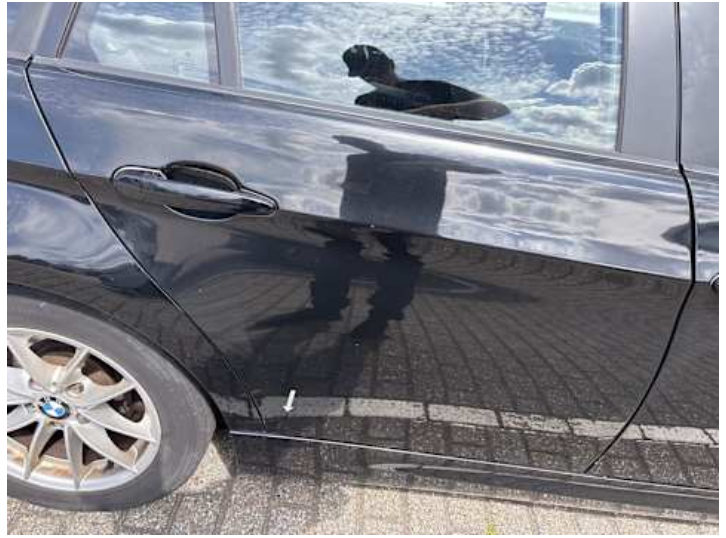
Türe hinten rechts (Kratzer, Lackschaden)

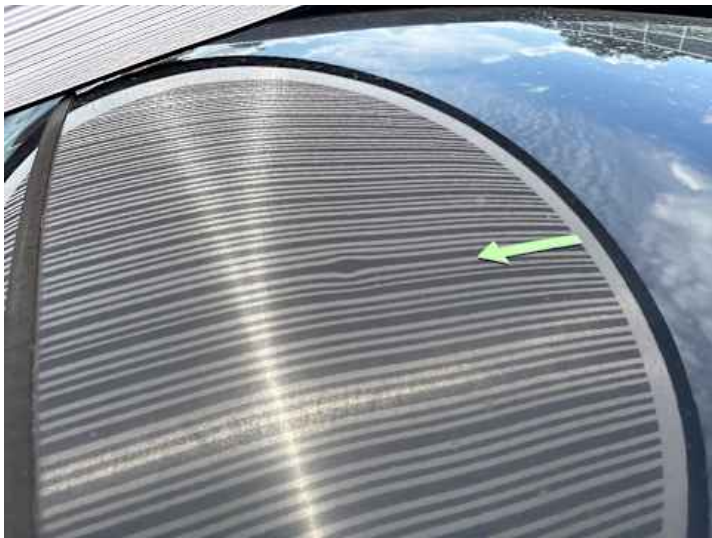
Dach (Delle)

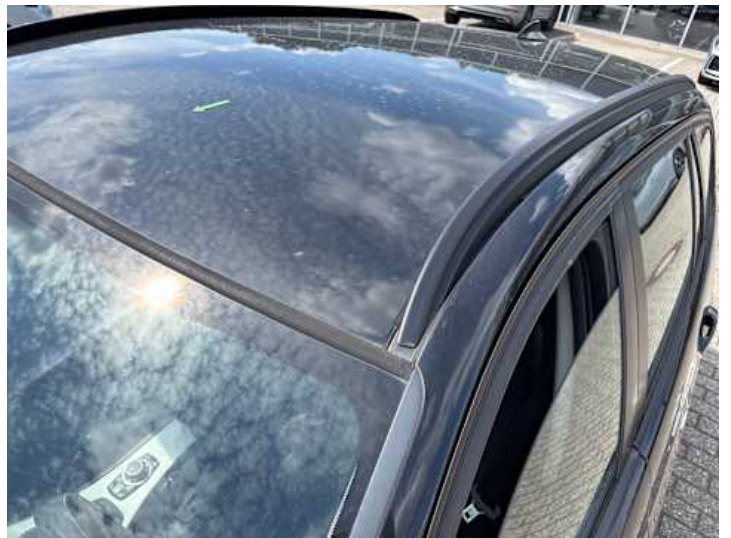
Dach (Delle)

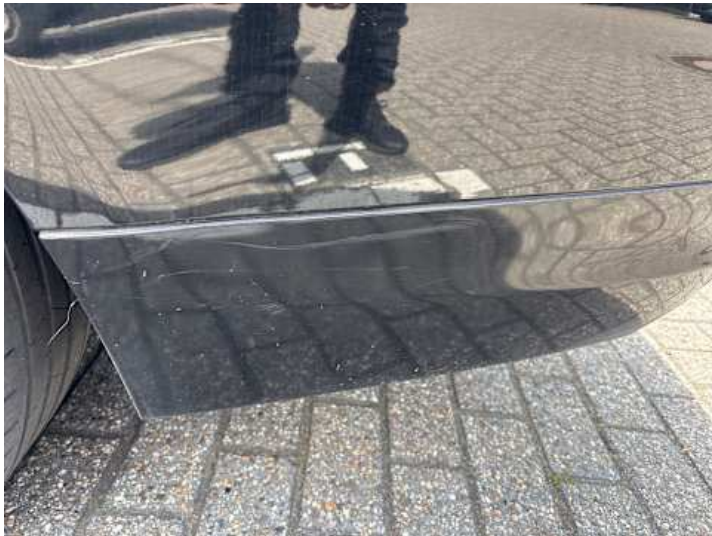
Stoßstange hinten (Kratzer, Lackschaden)

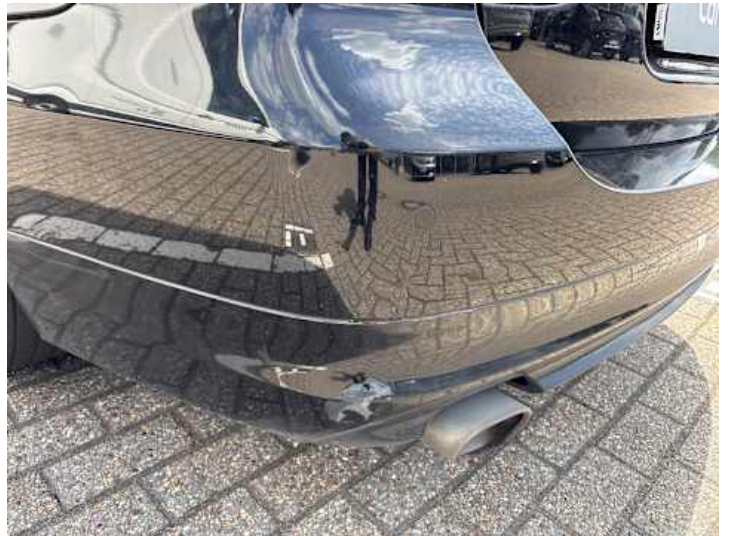
Stoßstange hinten (Kratzer, Lackschaden)

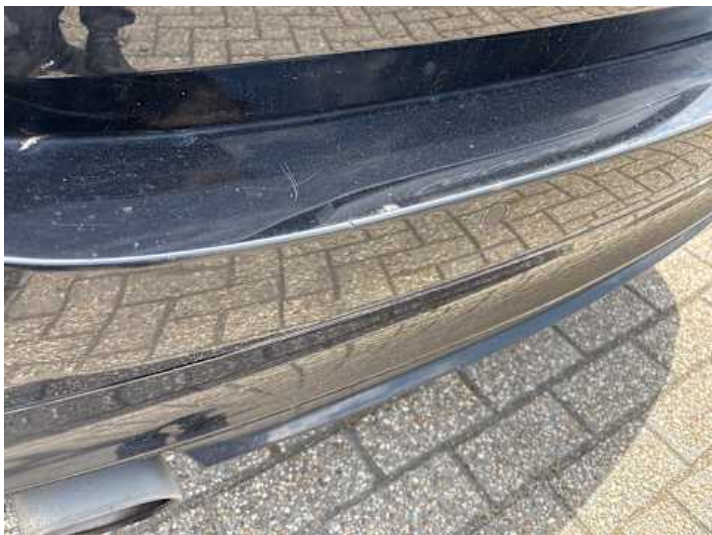
Stoßstange hinten (Kratzer, Lackschaden)

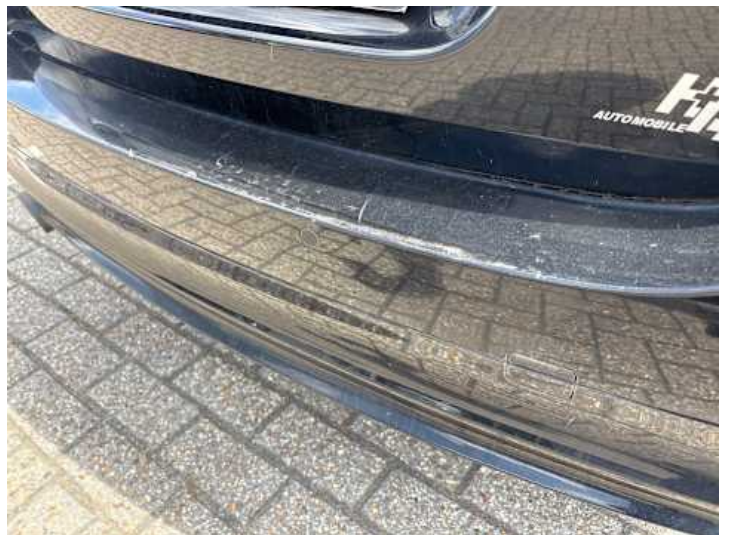
Stoßstange hinten (Kratzer, Lackschaden)

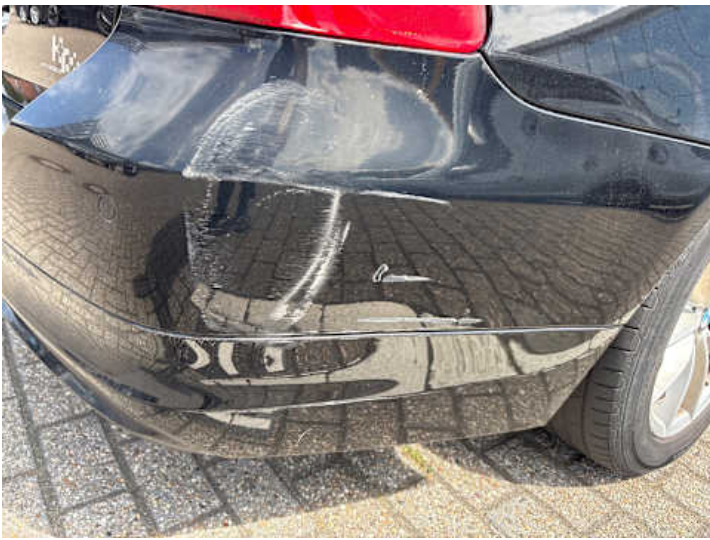
Stoßstange hinten (Kratzer, Lackschaden)

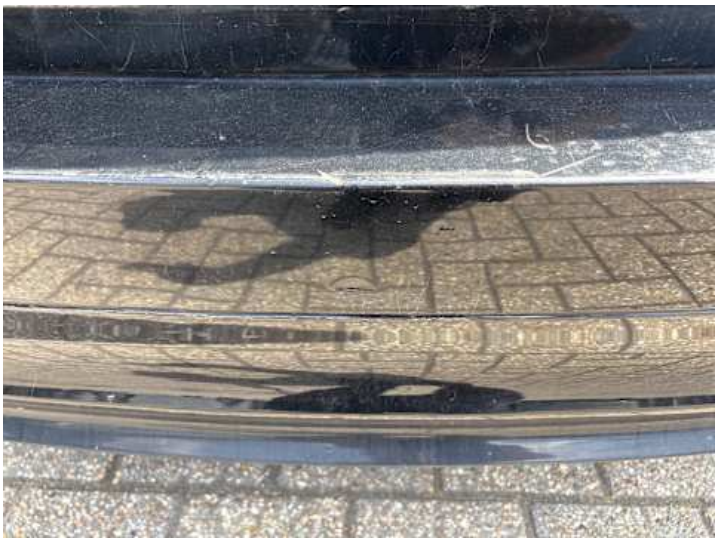
Stoßstange hinten (Lackschaden, Kratzer, Riss/Bruch)

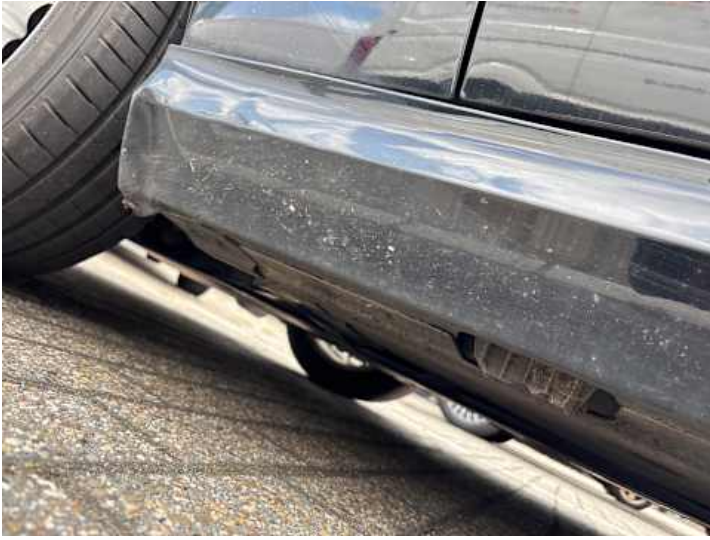
Schweller links (Lackschaden, Verformung, Spaltmaße ungenau)

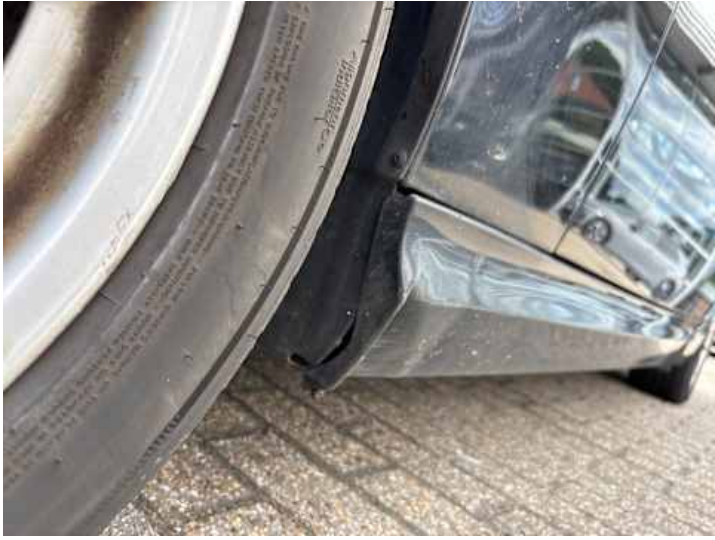
Schweller links (Lackschaden, Verformung, Spaltmaße ungenau)

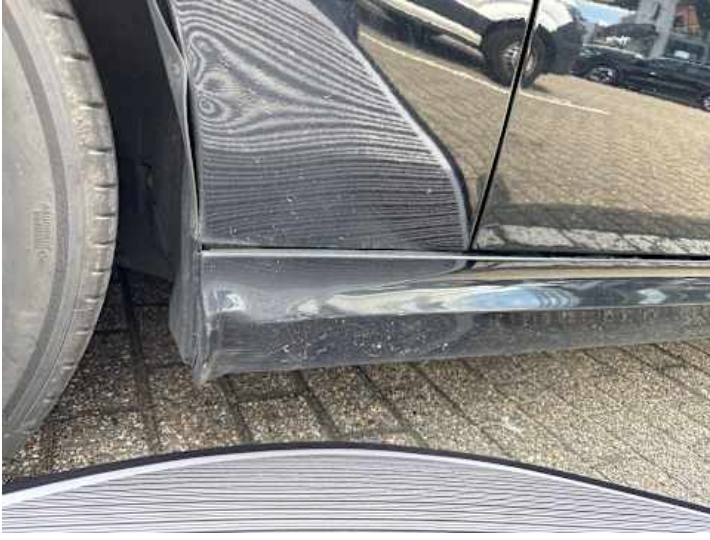
Schweller links (Lackschaden, Verformung, Spaltmaße ungenau)

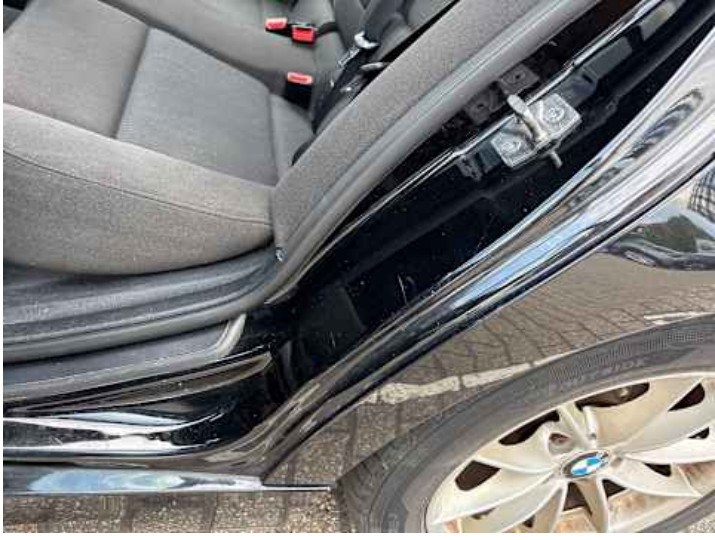
Schweller links (Kratzer)

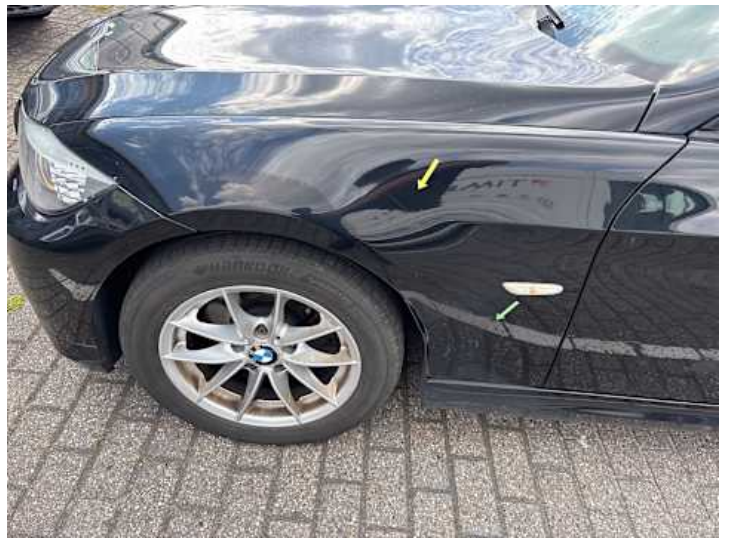
Kotflügel vorne links (Kratzer, Delle)

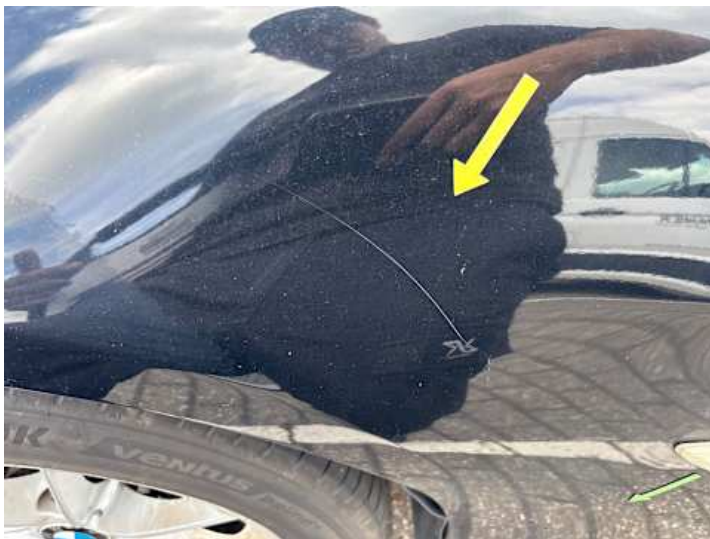
Kotflügel vorne links (Kratzer)

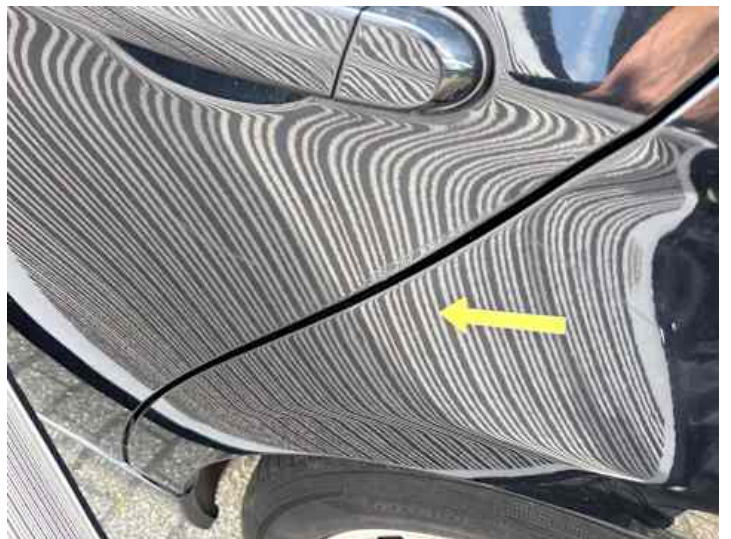
Seitenteil hinten links (Delle)

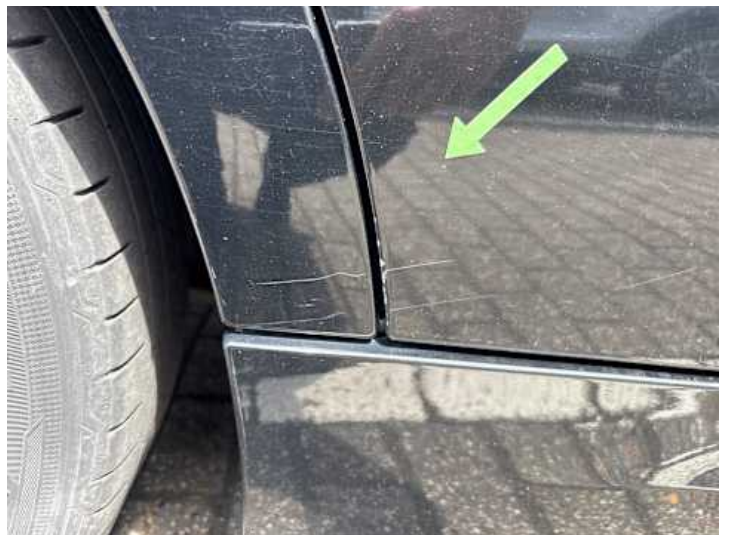
Seitenteil hinten rechts (Kratzer)

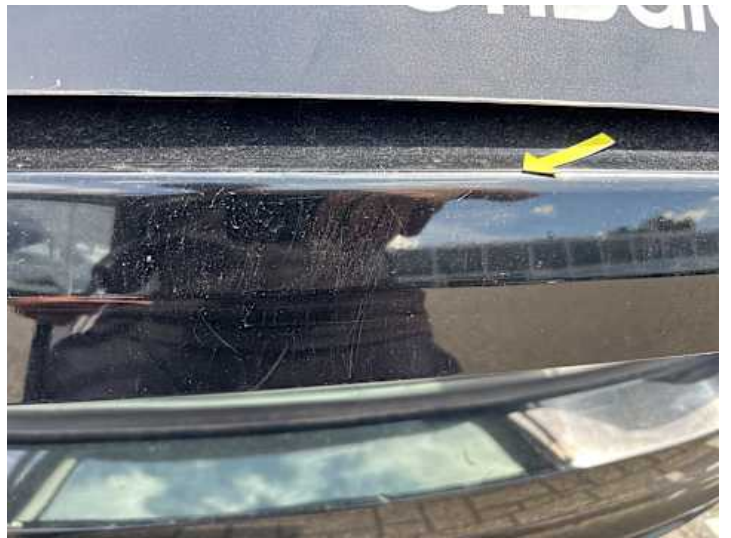
Heckklappe (Kratzer)

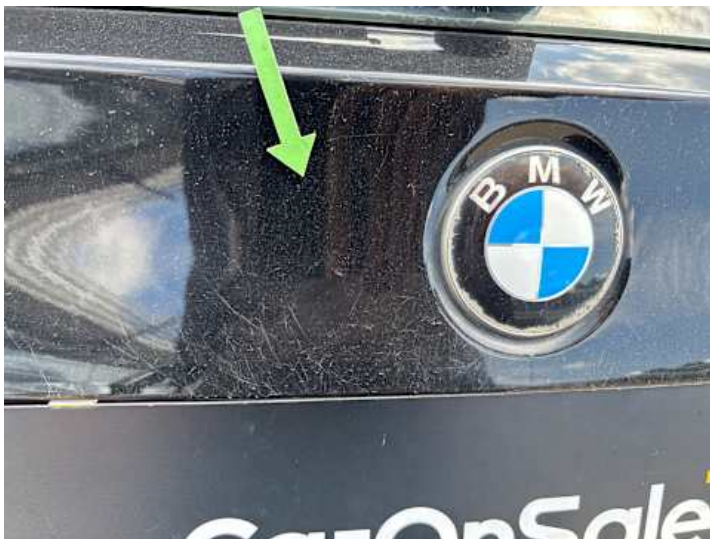
Heckklappe (Kratzer)

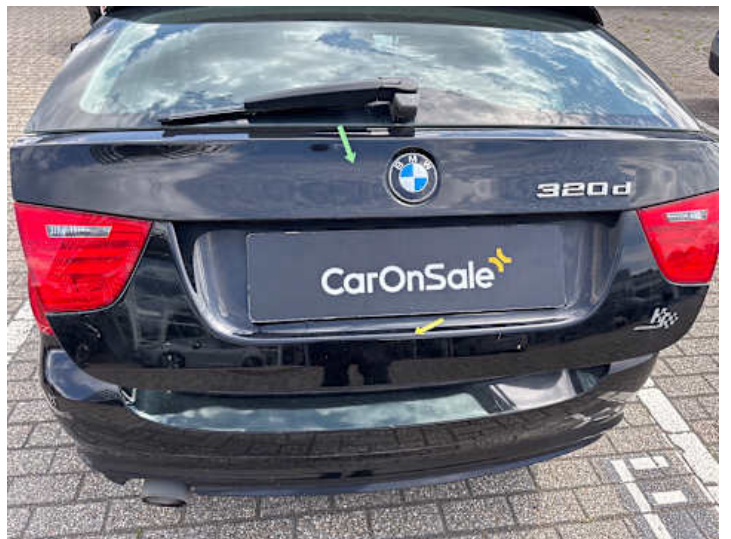
Heckklappe (Kratzer)

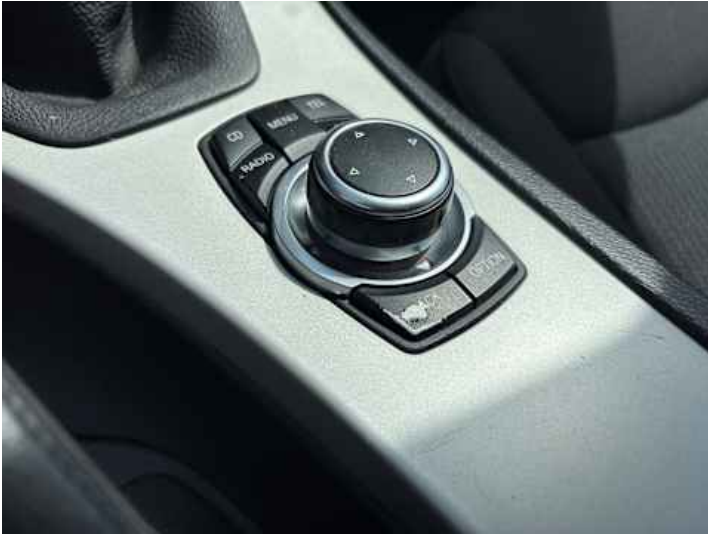
Innenraum (Verschleiß)

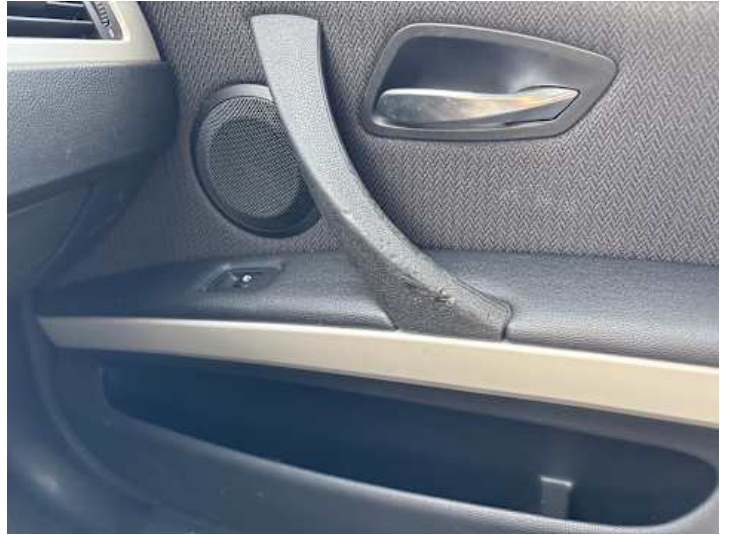
Innenraum (Verschleiß)

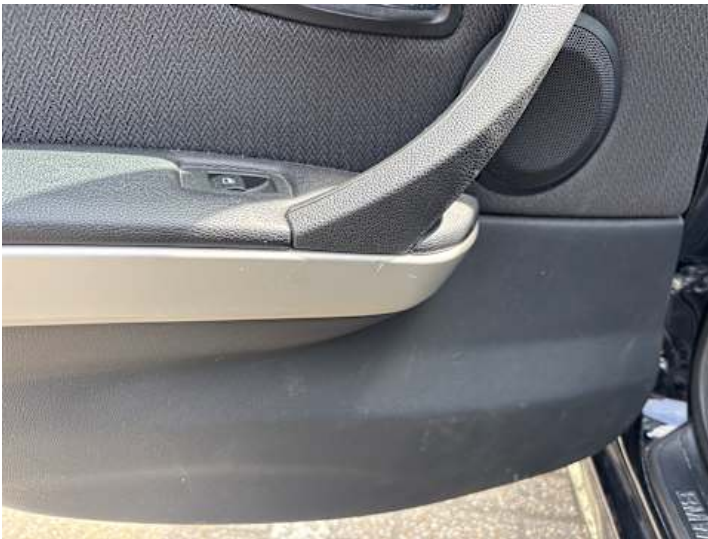
Innenraum (Verschleiß)

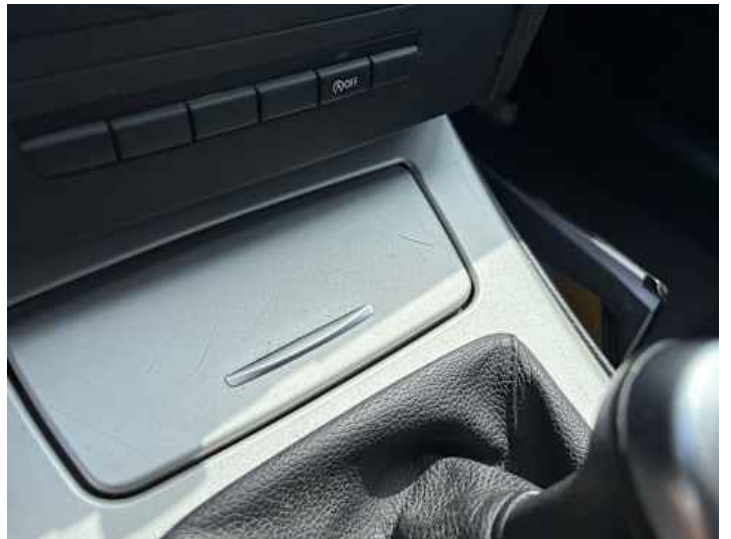
Innenraum (Verschleiß)

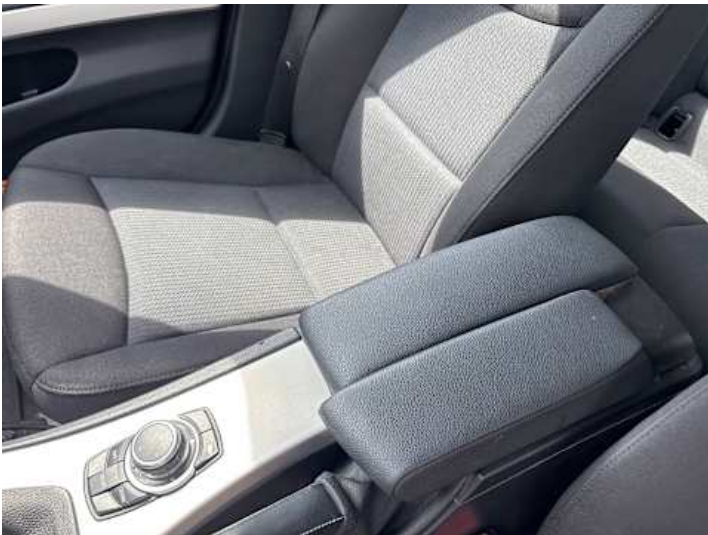
Innenraum (Verschleiß)

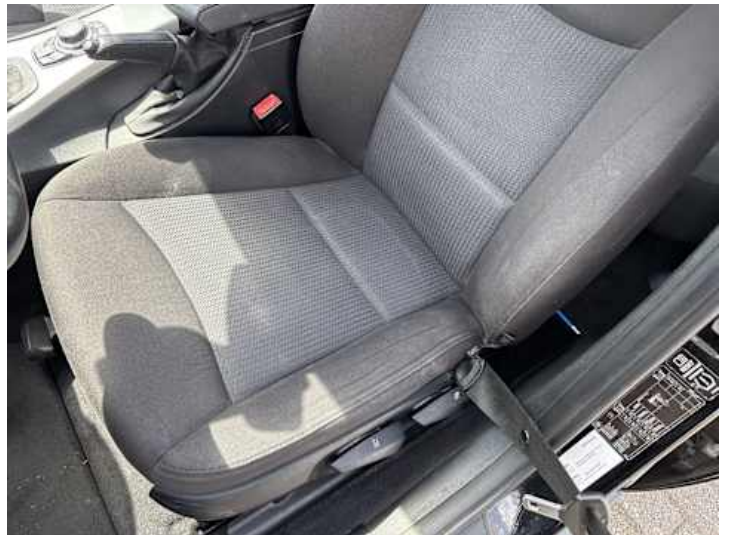
Innenraum (Verschleiß)

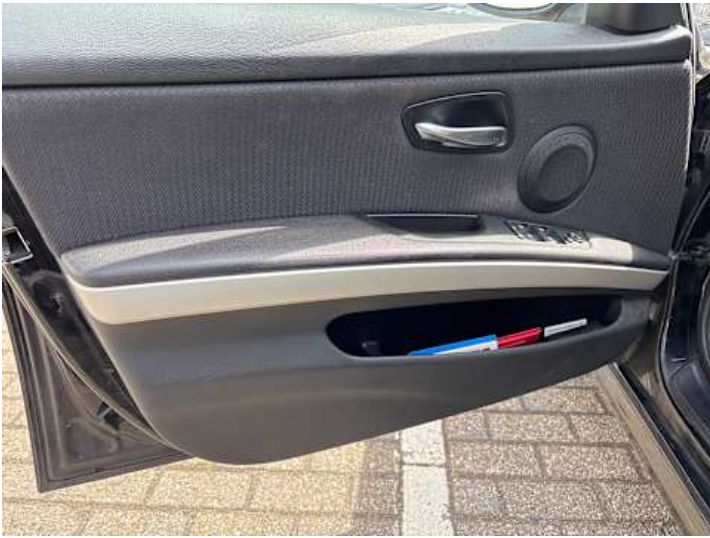
Innenraum (Verschleiß)

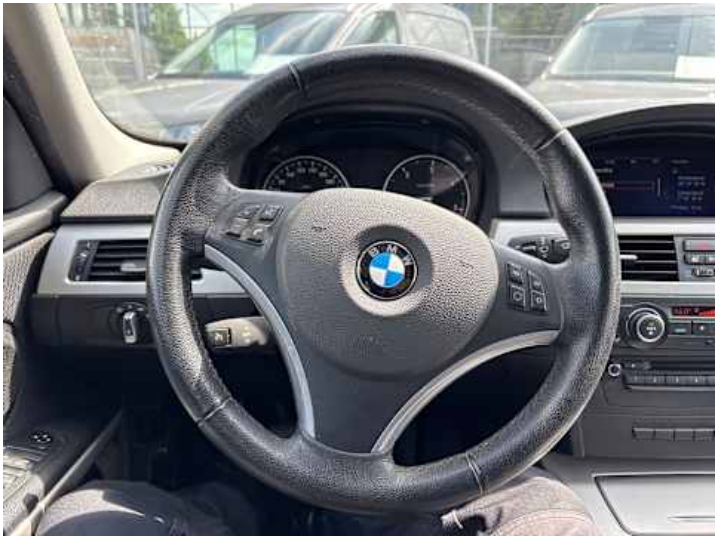
Innenraum (Verschleiß)
