# Gutachten

Leasingbewertung

**Hersteller** BMW

**Modell / Verkaufsbezeichnung** X3 M40D

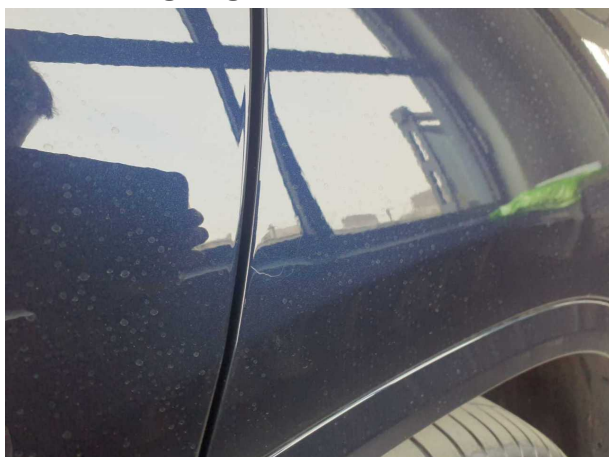
| <b>Nr.</b> | <b>Bauteilgruppe</b> | <b>Beschreibung</b> |
|---|---|---|
| 1 | Seitenwand links | Seitenwand - Kratzer - auslegen / polieren |

**Beschädigung 1:** Seitenwand links: Seitenwand - Kratzer - auslegen / polieren

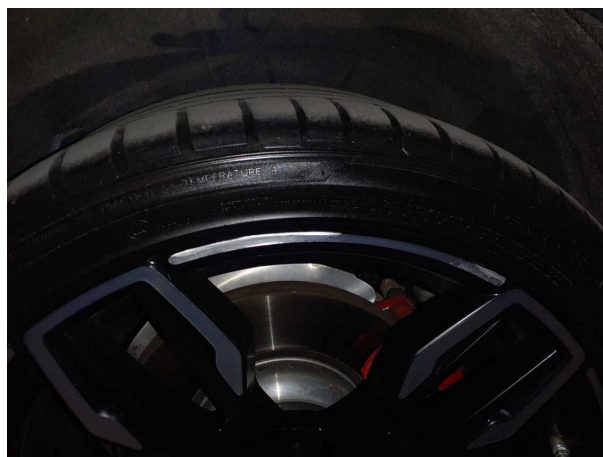
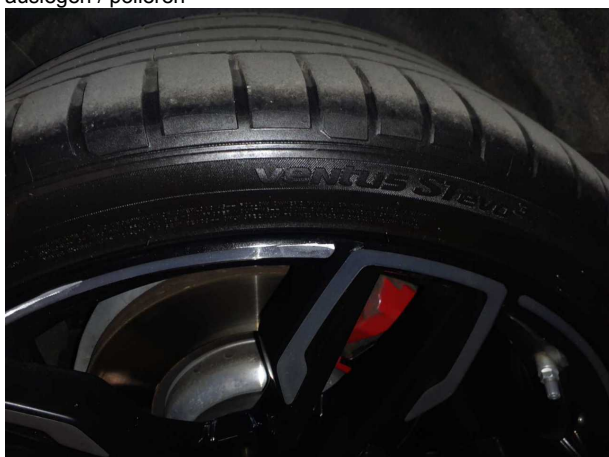
| <b>Nr.</b> | <b>Bauteilgruppe</b> | <b>Beschreibung</b> |
|---|---|---|
| 3 | Rad/Reifen | Leichtmetallfelge hinten rechts - nicht fachgerecht instandgesetzt - Wertminderung |

**Beschädigung 3:** Rad/Reifen: Leichtmetallfelge hinten rechts - nicht fachgerecht instandgesetzt - Wertminderung

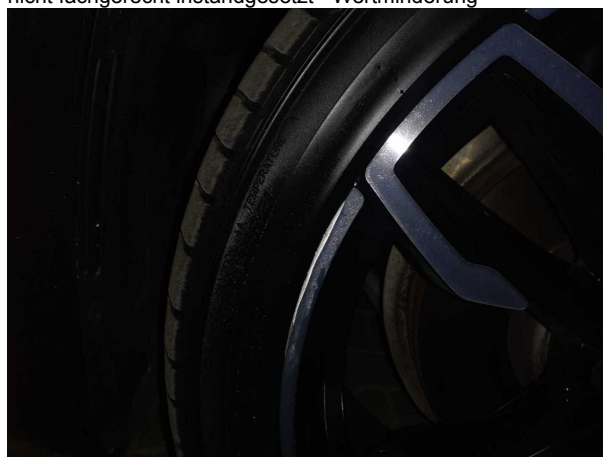
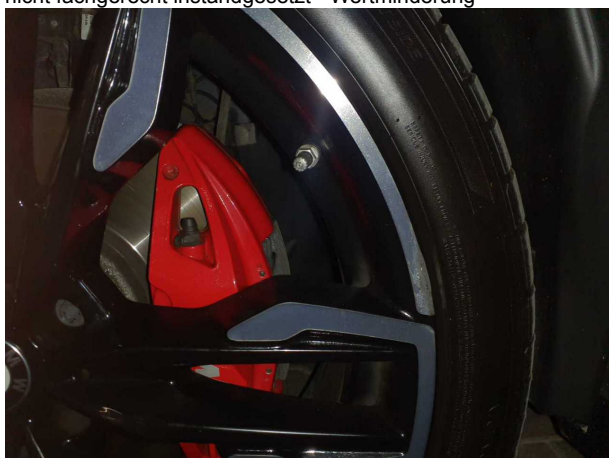
| <b>Nr.</b> | <b>Bauteilgruppe</b> | <b>Beschreibung</b> |
|---|---|---|
| 4 | Rad/Reifen | Leichtmetallfelge vorn links - nicht fachgerecht instandgesetzt - Wertminderung |

**Beschädigung 4:** Rad/Reifen: Leichtmetallfelge vorn links - nicht fachgerecht instandgesetzt - Wertminderung

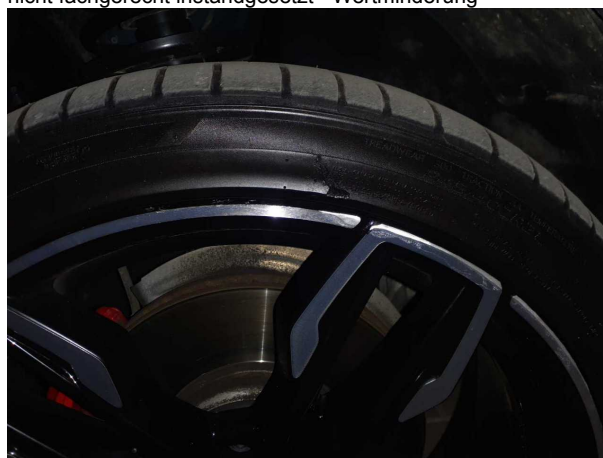
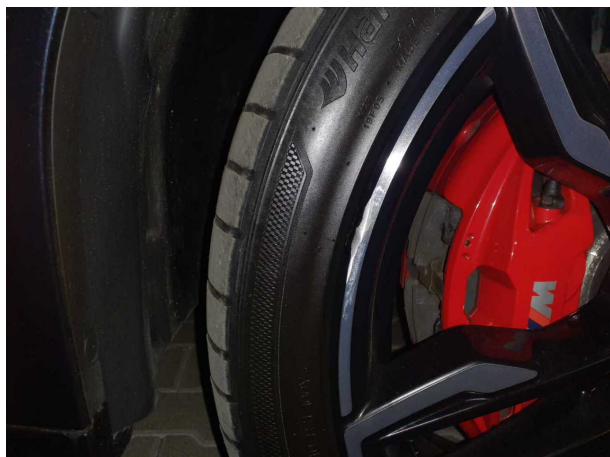
| <b>Nr.</b> | <b>Bauteilgruppe</b> | <b>Beschreibung</b> |
|---|---|---|
| 5 | Rad/Reifen | Leichtmetallfelge vorn rechts - nicht fachgerecht instandgesetzt - Wertminderung |

**Beschädigung 5:** Rad/Reifen: Leichtmetallfelge vorn rechts - nicht fachgerecht instandgesetzt - Wertminderung

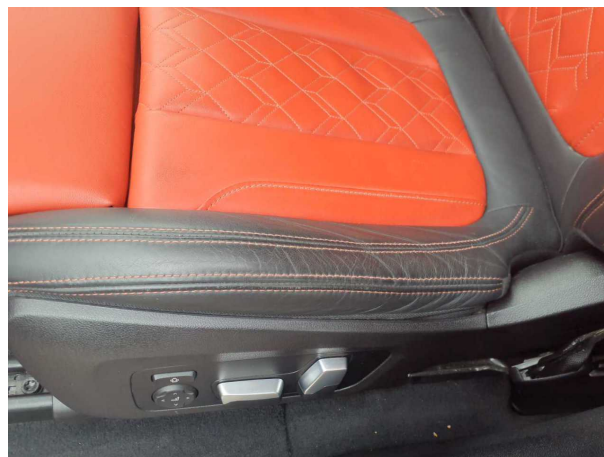
| Nr. | Bauteilgruppe | Beschreibung |
|---|---|---|
| 1 | Sitz vorn | Sitzbezug links - Abrieb - kein Abzug |

**Gebrauchsspur 1:** Sitz vorn: Sitzbezug links - Abrieb - kein Abzug

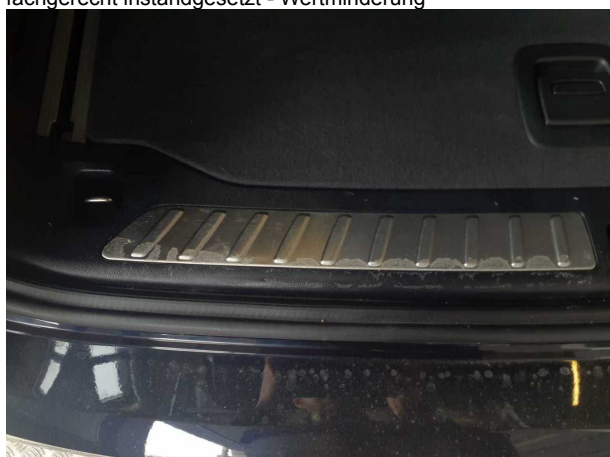
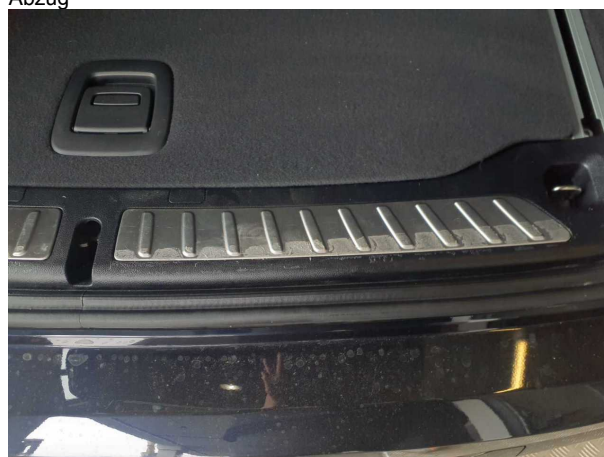
| Nr. | Bauteilgruppe | Beschreibung |
|---|---|---|
| 3 | Heckbereich | Kofferboden - beklebt/ beschriftet - kein Abzug |

**Gebrauchsspur 3:** Heckbereich: Kofferboden - beklebt/ beschriftet - kein Abzug

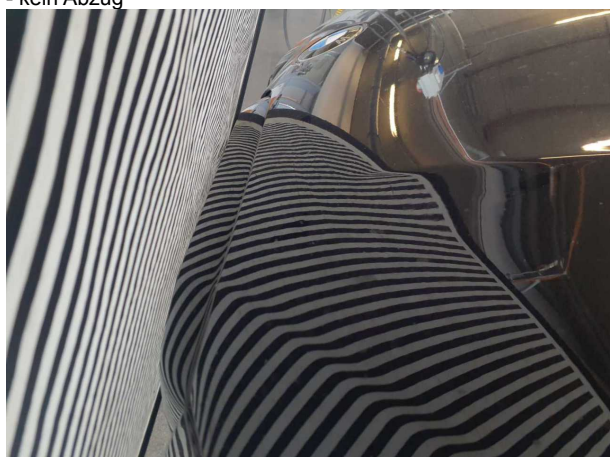
| Nr. | Bauteilgruppe | Beschreibung |
|---|---|---|
| 4 | Motorhaube | Motorhaube - Delle(n) - kein Abzug |

**Gebrauchsspur 4:** Motorhaube: Motorhaube - Delle(n) - kein Abzug

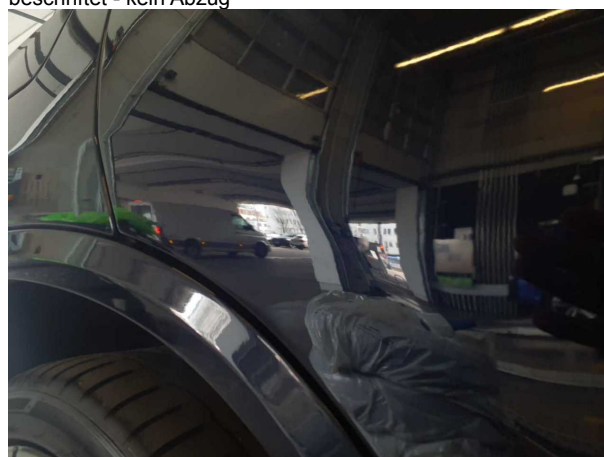
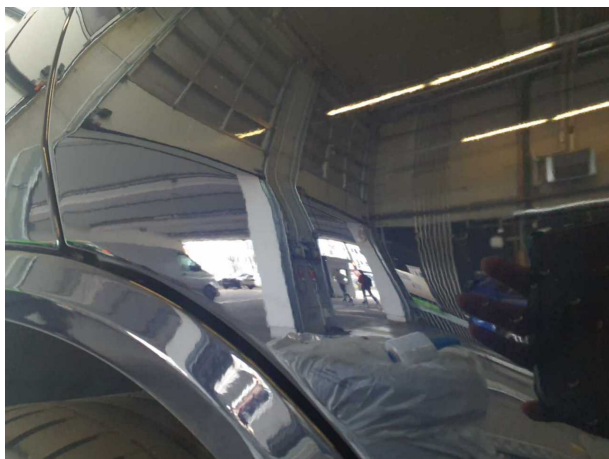
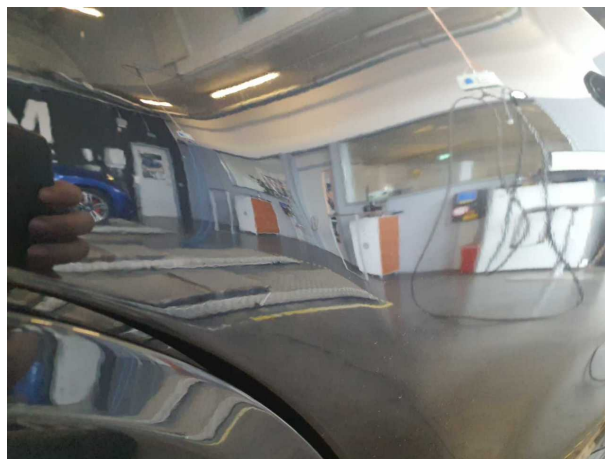
| Nr. | Bauteilgruppe | Beschreibung |
|---|---|---|
| 5 | Tür hinten rechts | Tür - Lackmangel - kein Abzug |

**Gebrauchsspur 5:** Tür hinten rechts: Tür - Lackmangel - kein Abzug

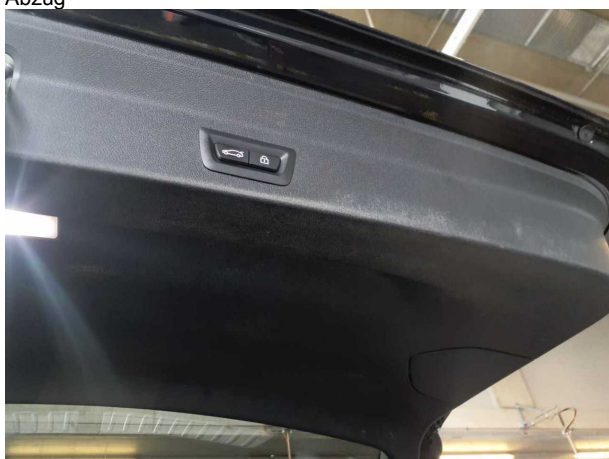
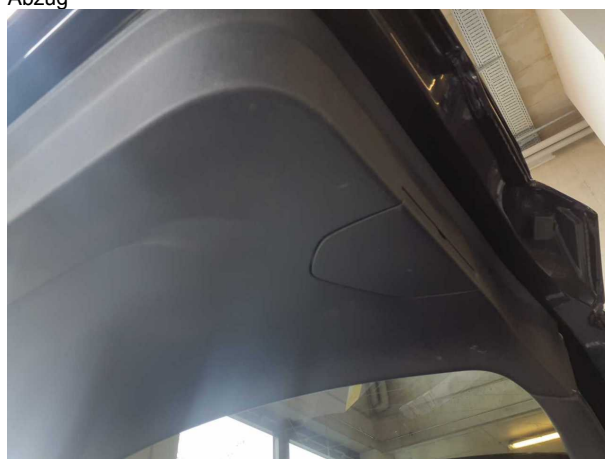
| Nr. | Bauteilgruppe | Beschreibung |
|---|---|---|
| 6 | Verkleidungen/<br>Abdeckungen | Kofferraumverkleidung - verschmutzt - kein Abzug |

**Gebrauchsspur 6:** Verkleidungen/Abdeckungen:  
Kofferraumverkleidung - verschmutzt - kein Abzug
