## Volkswagen Polo CrossPolo

EZ 08/2011 | Kleinwagen | Benzin | Schaltgetriebe | 210.539km  
Besteuerung: Differenzbesteuert (§25a UStG)  
Fahrzeugstandort: 27\*\*\*  
Fahrzeug aufgenommen am: 30.07.2026

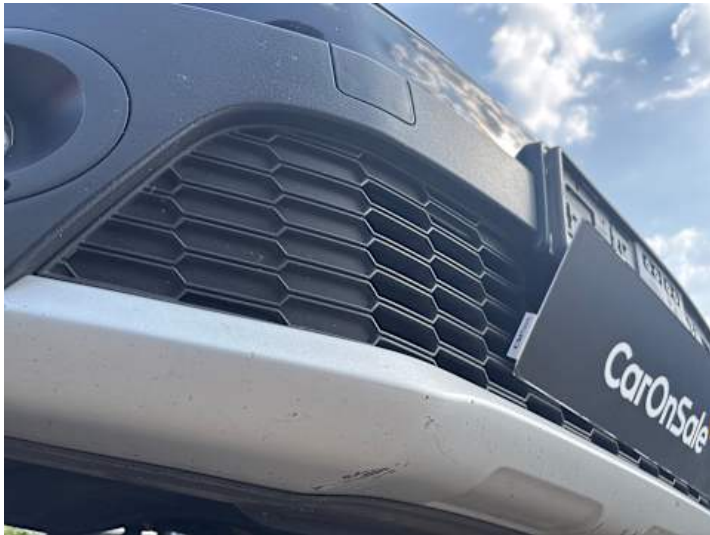
Stoßstange vorne (Kratzer)

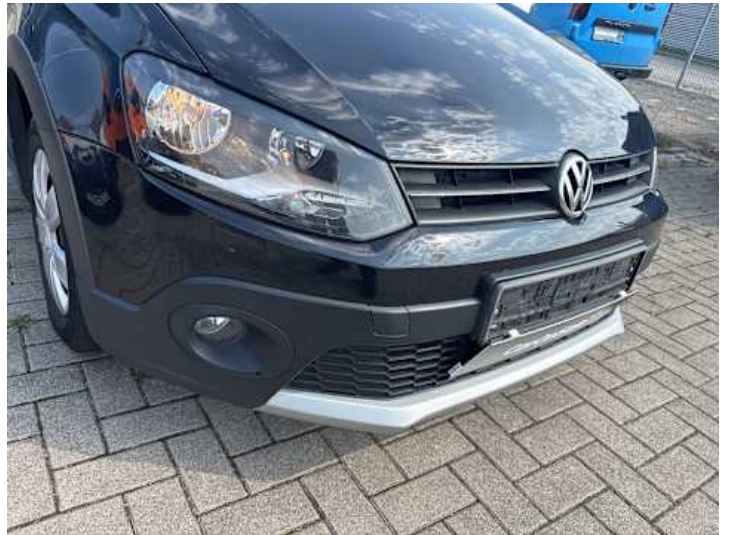
Stoßstange vorne (Kratzer)

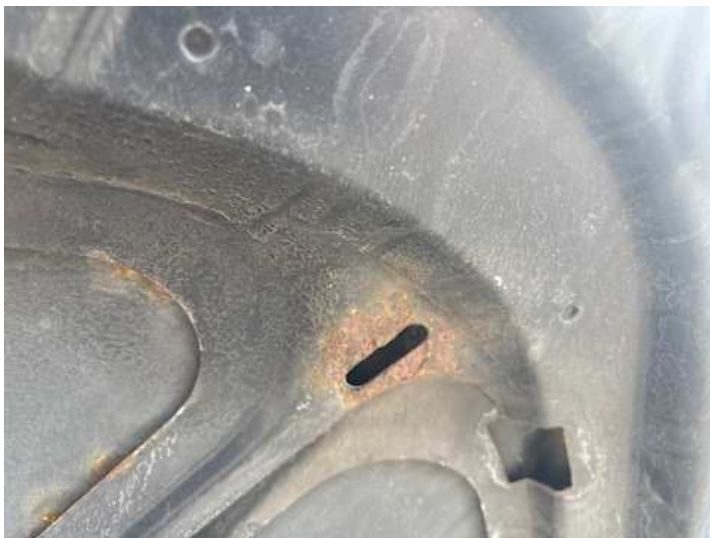
Motorhaube (Rost)

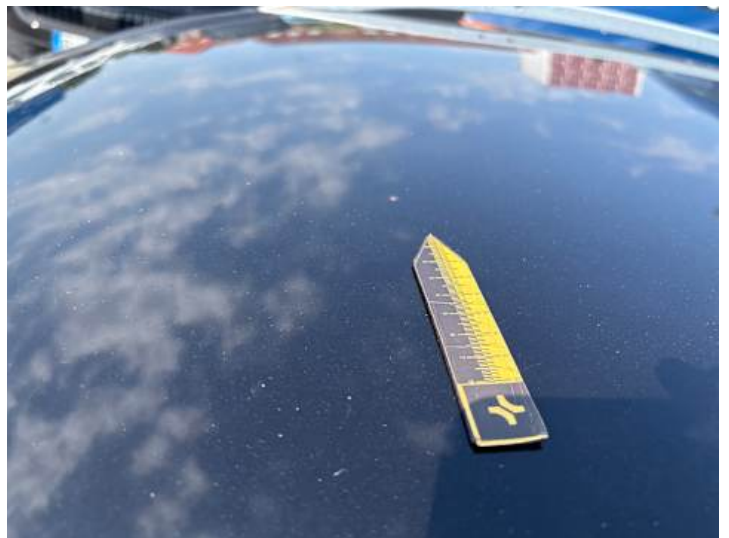
Dach (Rost)

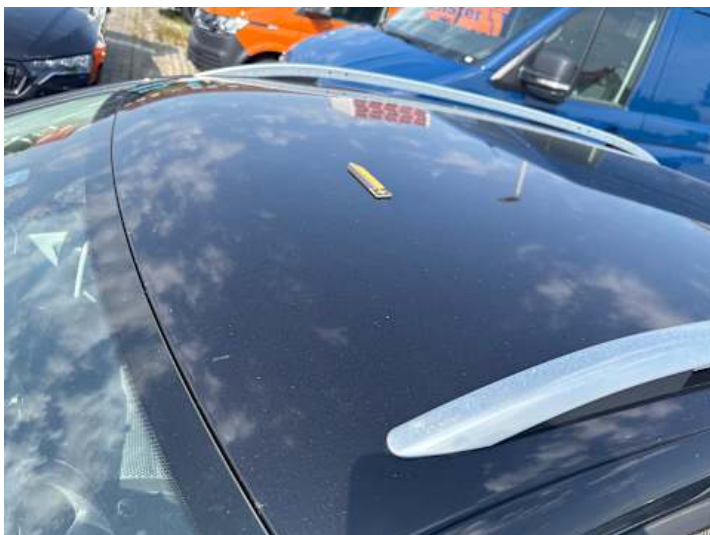
Dach (Rost)

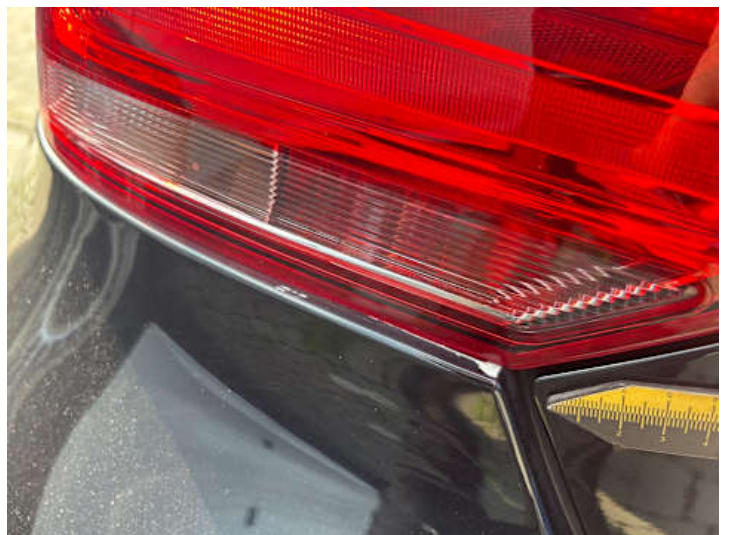
Stoßstange hinten (Kratzer)

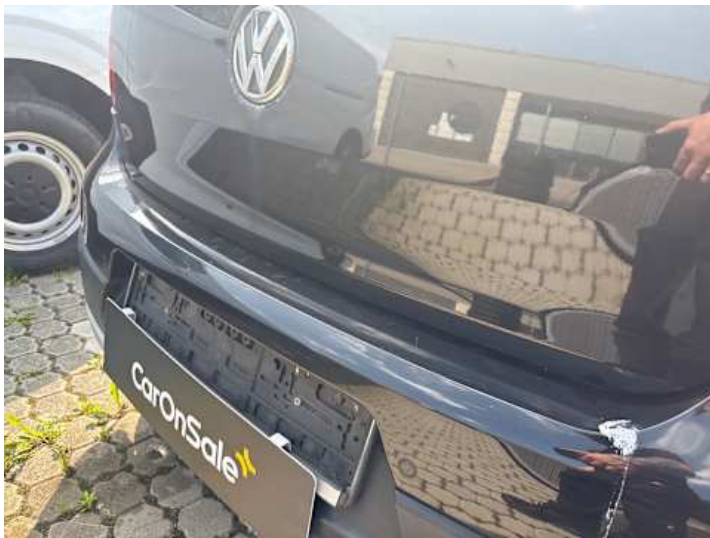
Stoßstange hinten (Kratzer)

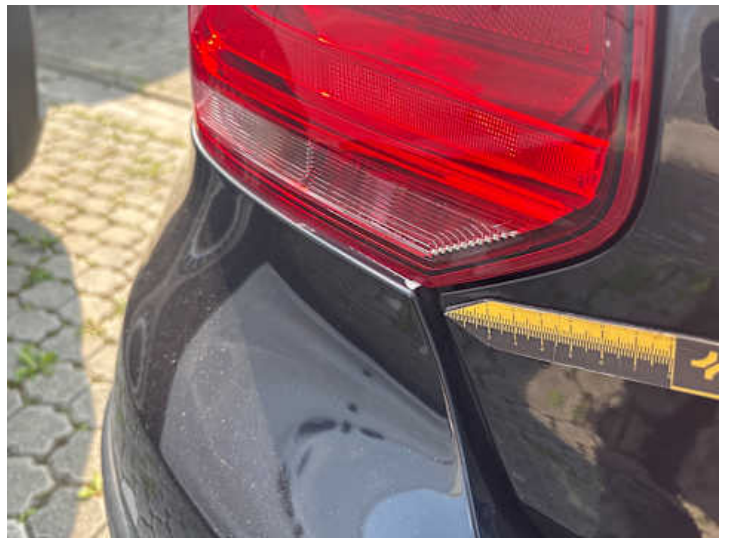
Stoßstange hinten (Spaltmaße ungenau)

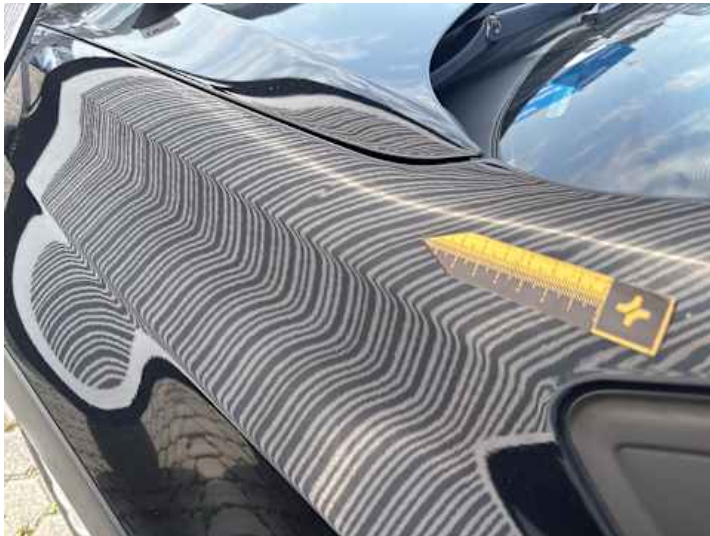
Kotflügel vorne links (Delle)

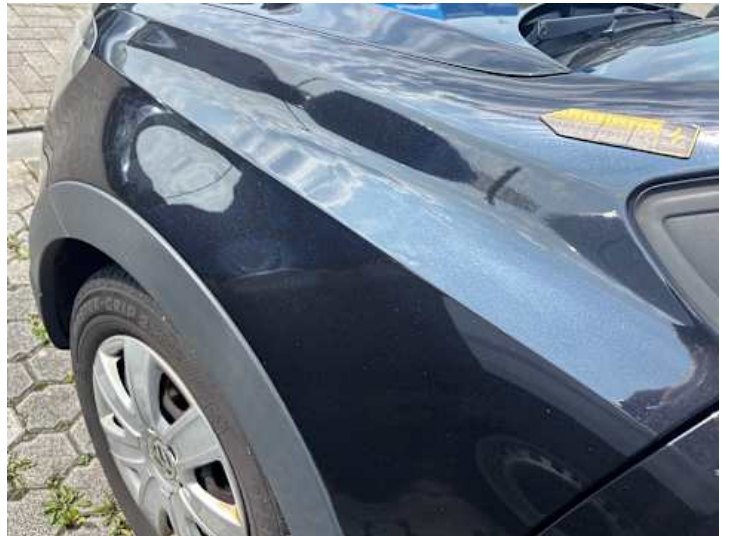
Kotflügel vorne links (Delle)

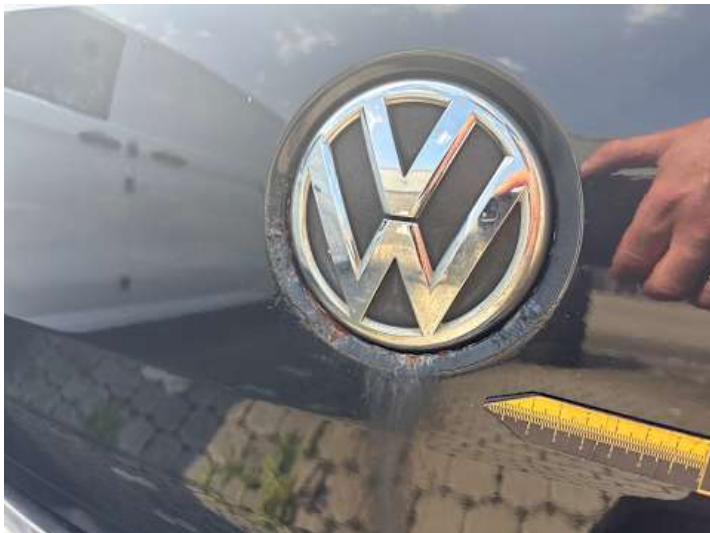
Heckklappe (Rost)

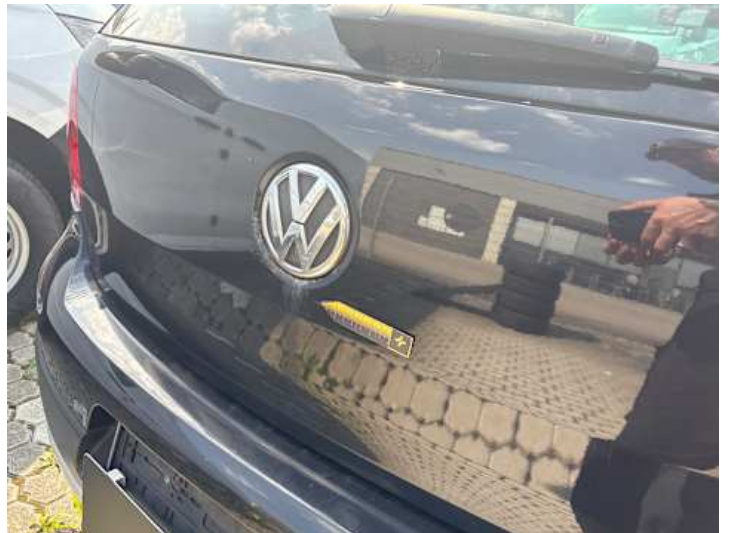
Heckklappe (Rost)

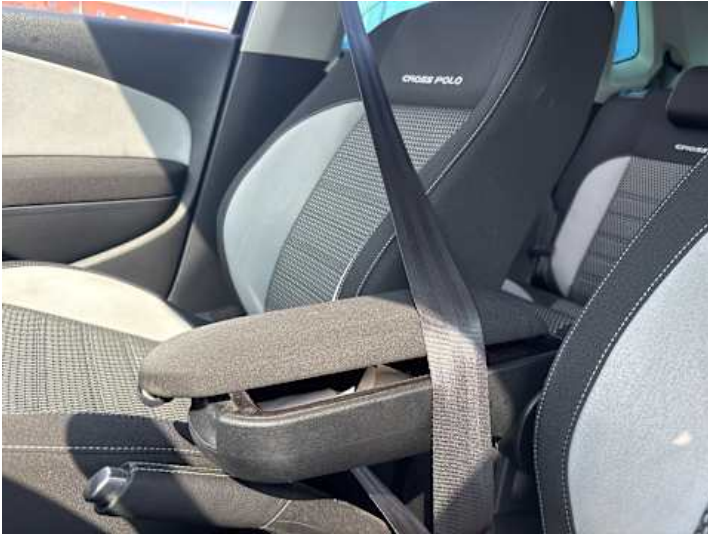
Innenraum (Riss/Bruch)

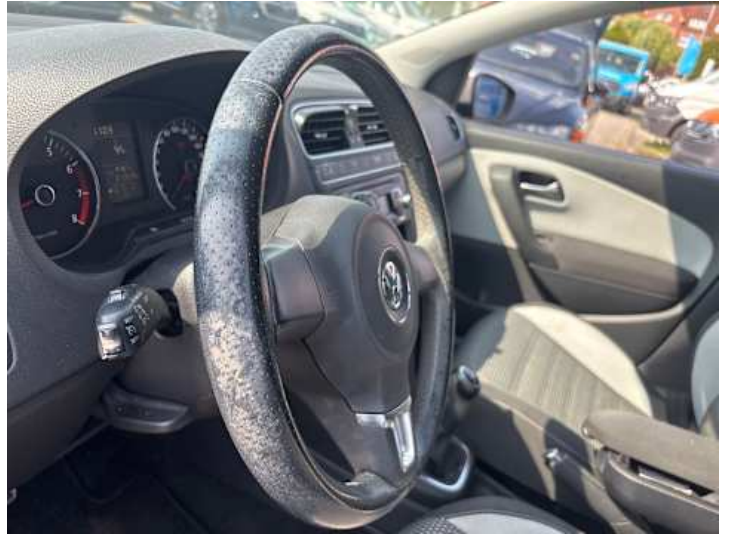
Innenraum (Verschmutzung)

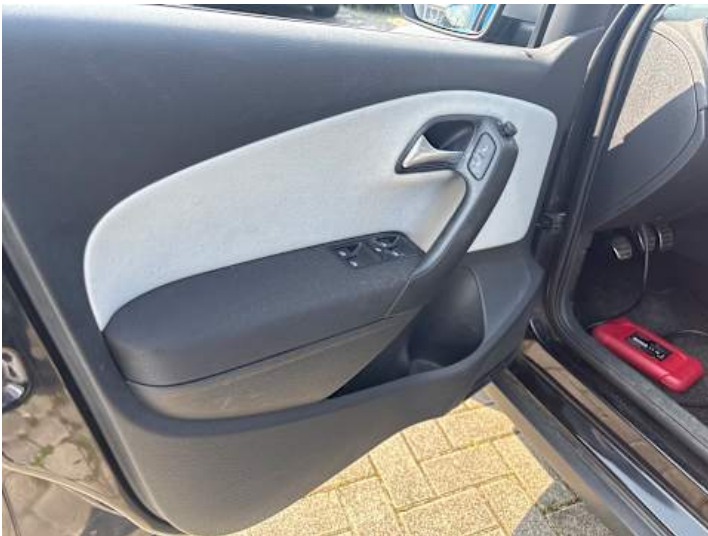
Innenraum (Verschmutzung)

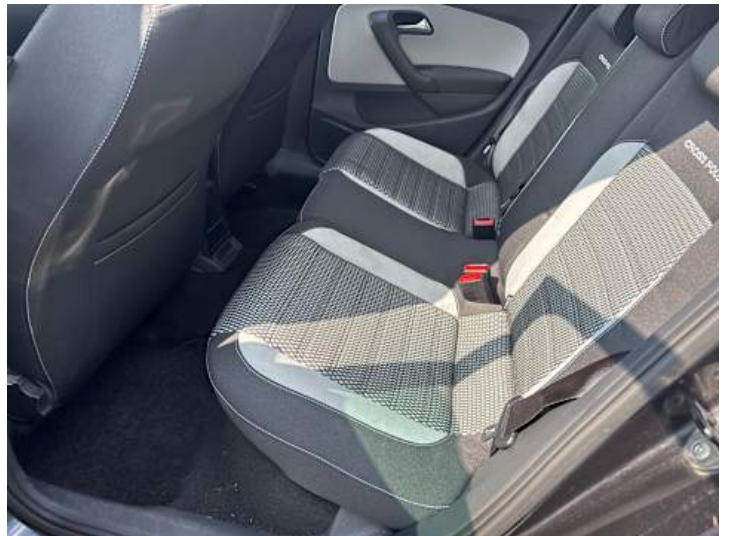
Innenraum (Verschmutzung)

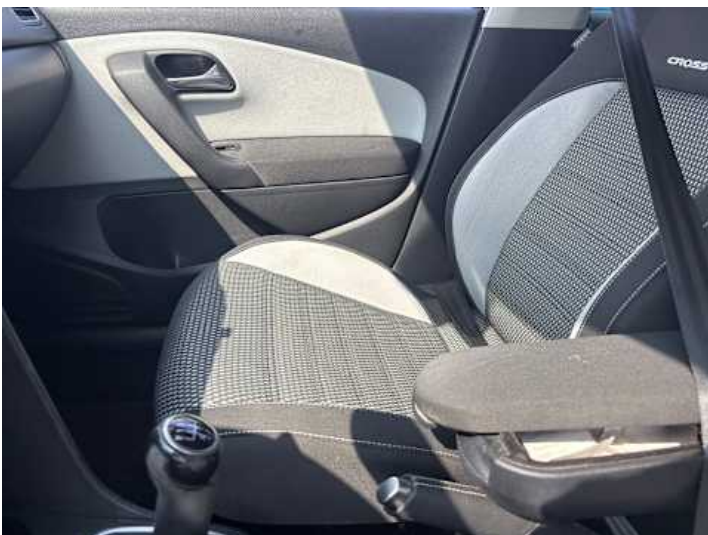
Innenraum (Verschmutzung)

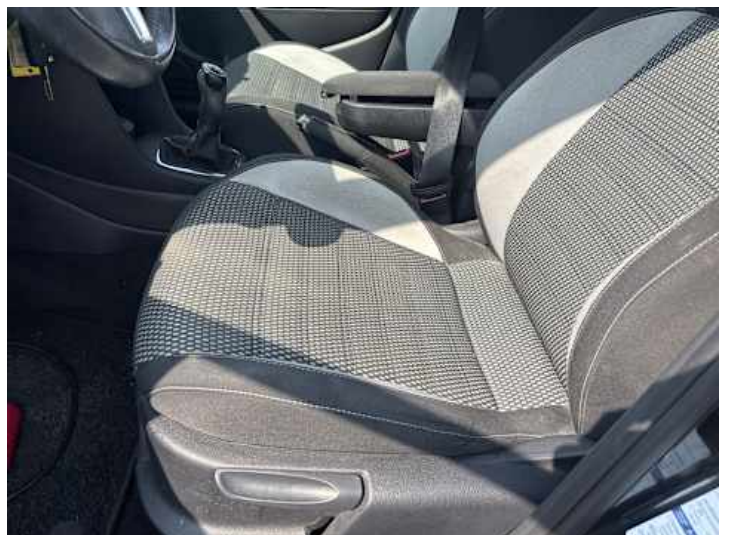
Innenraum (Verschmutzung)
