## Volkswagen Polo Highline BMT/Start-Stopp

EZ 05/2017 | Limousine | Benzin | Schaltgetriebe | 134.174km  
Besteuerung: Differenzbesteuert (§25a UStG)  
Fahrzeugstandort: 33\*\*\*  
Fahrzeug aufgenommen am: 29.07.2026

# Hinweise zum Zustandsbericht

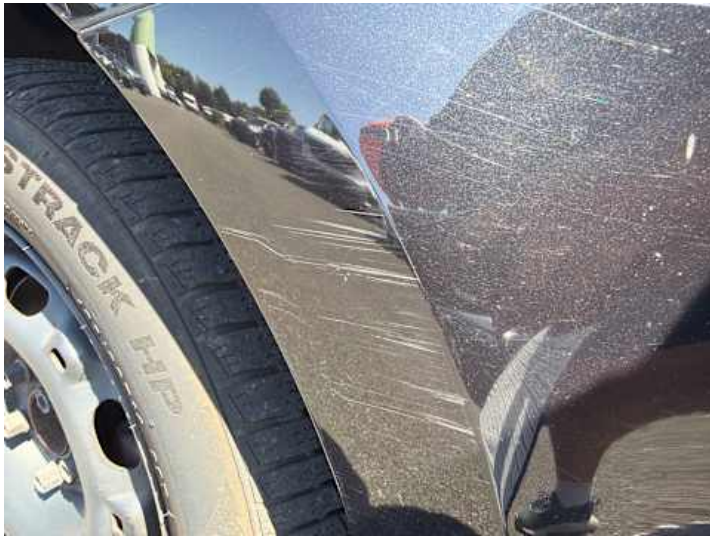
Stoßstange vorne (Kratzer, Lackschaden)

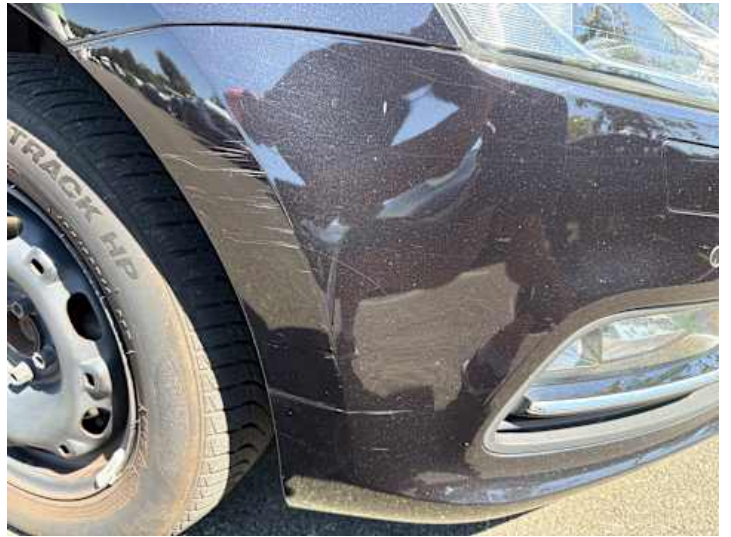
Stoßstange vorne (Kratzer, Lackschaden)

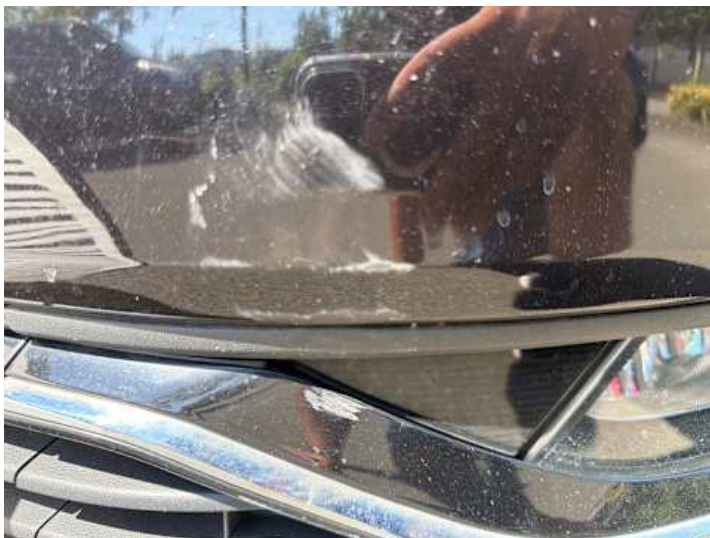
Stoßstange vorne (Kratzer, Lackschaden)

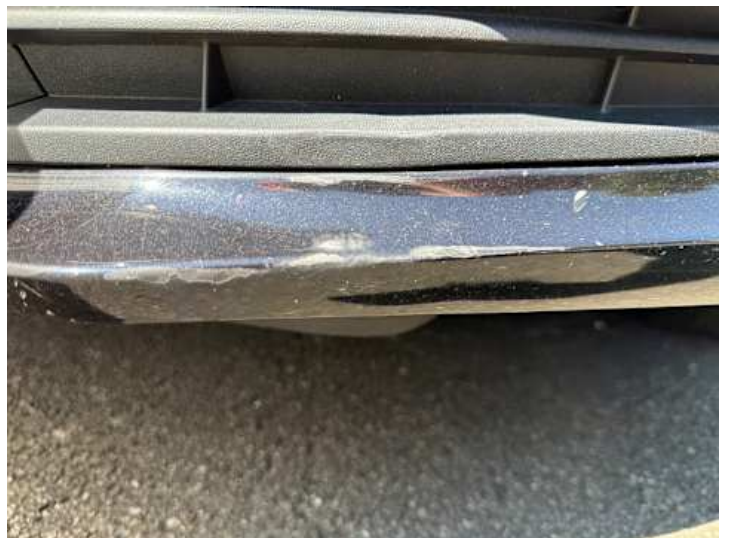
Stoßstange vorne (Kratzer, Lackschaden)

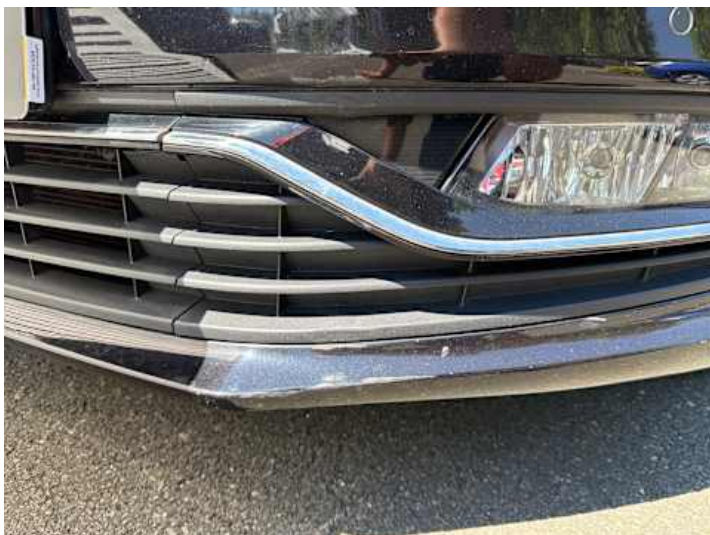
Stoßstange vorne (Kratzer, Lackschaden)

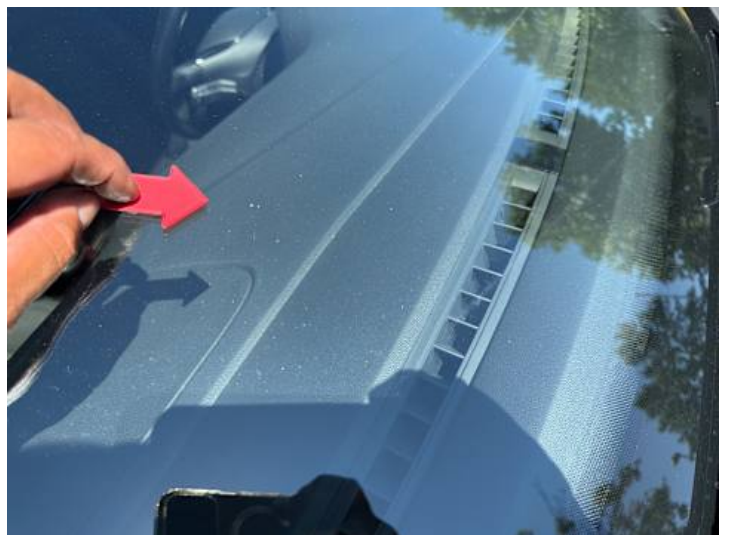
Windschutzscheibe (Steinschlag)

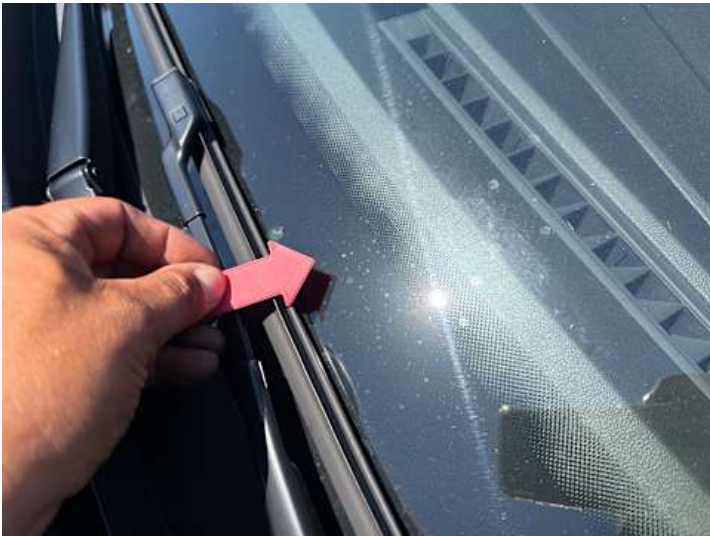
Windschutzscheibe (Steinschlag)

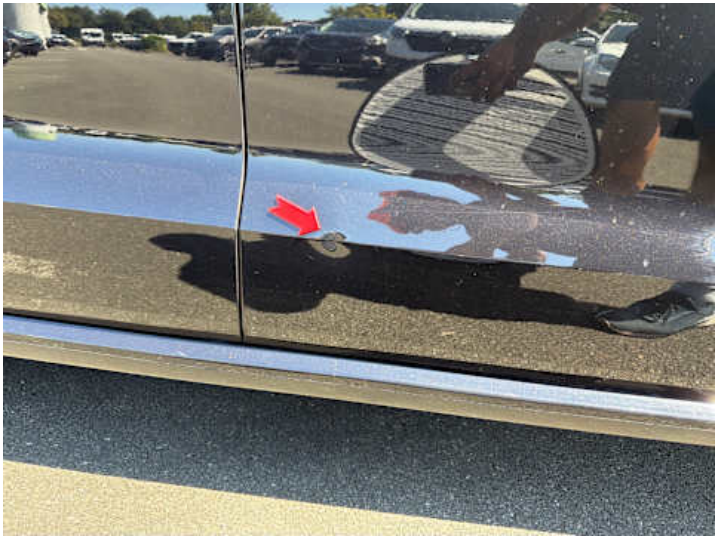
Beifahrertür (Kratzer, Delle)

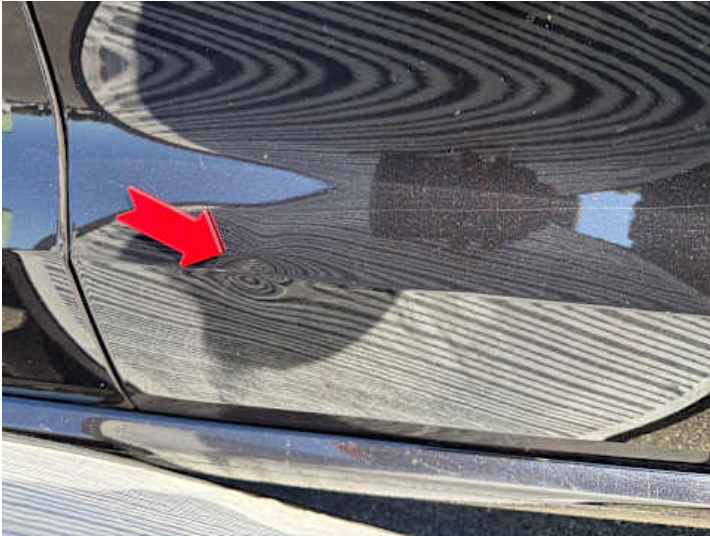
Beifahrertür (Kratzer, Delle)

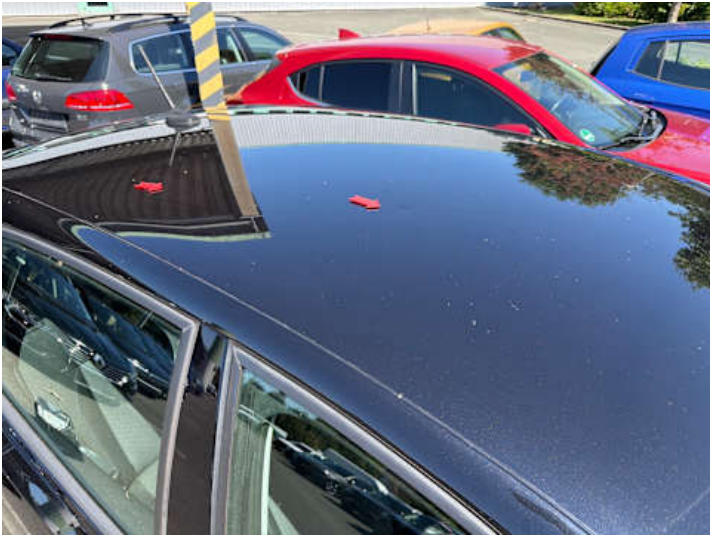
Dach (Delle)

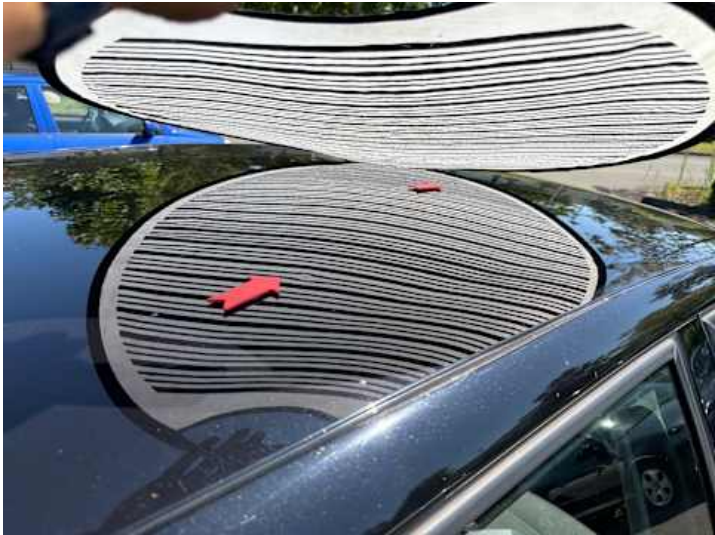
Dach (Delle)

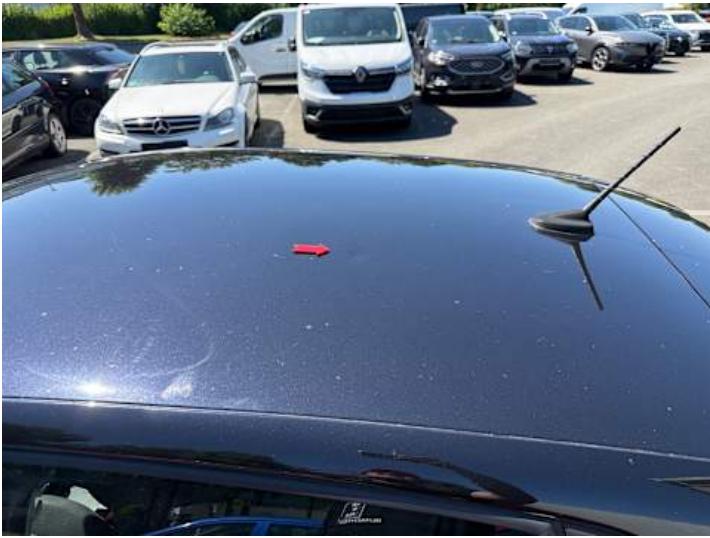
Dach (Delle)

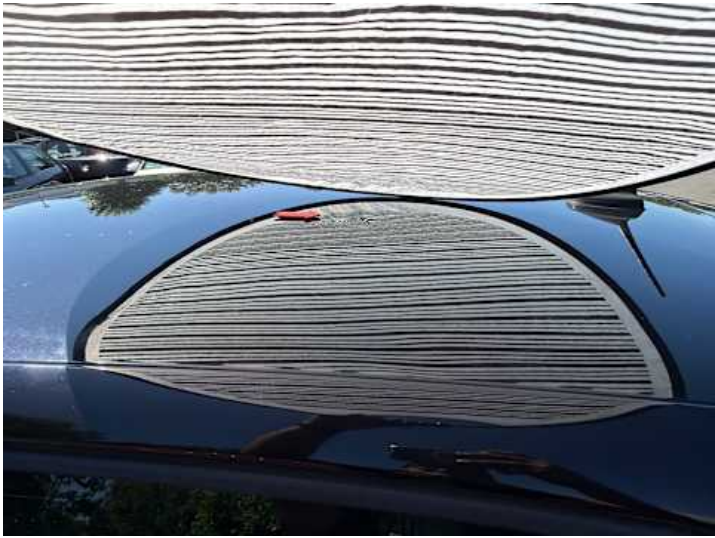
Dach (Delle)

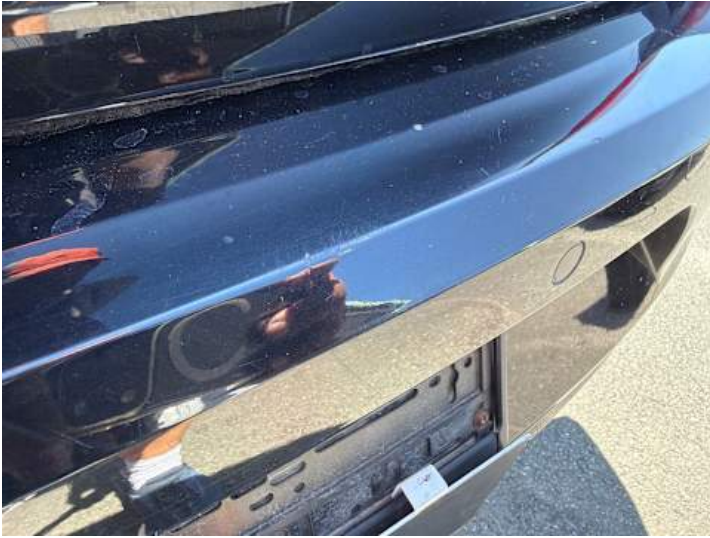
Stoßstange hinten (Kratzer)

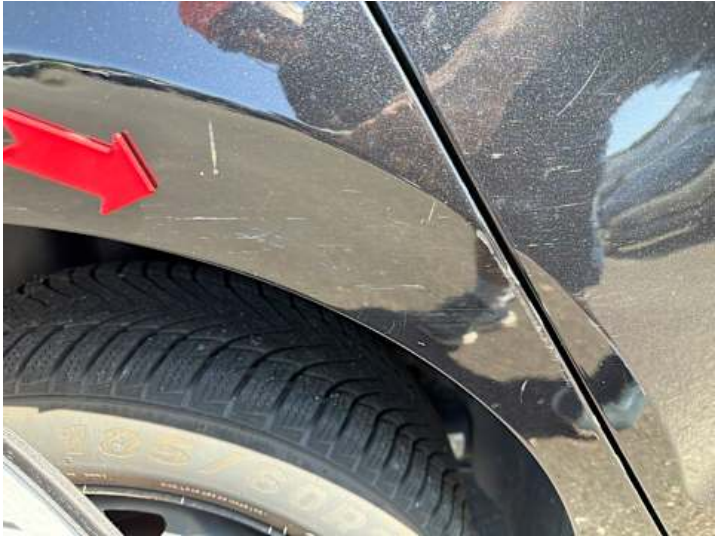
| Fahrzeugteil | Lackschichtdicke (in µm) | Fahrzeugteil | Lackschichtdicke (in µm) |
|---|---|---|---|
| Türe hinten links | 98 | Türe hinten rechts | 177 |

Seitenteil hinten rechts (Lackschaden, Kratzer)

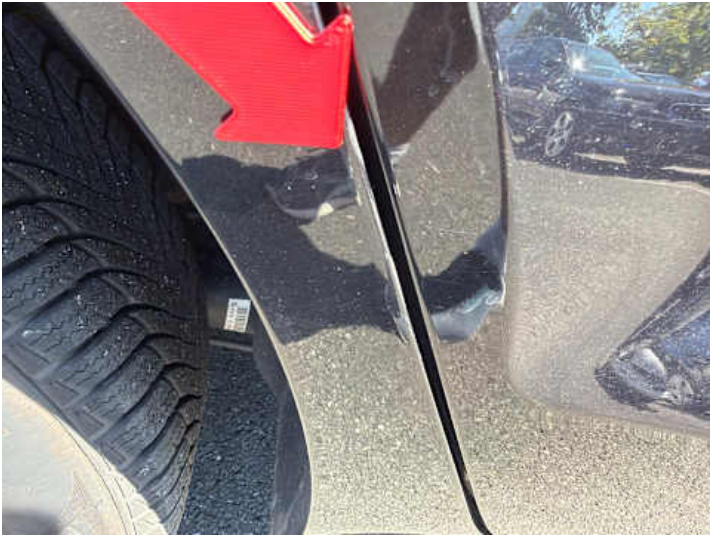
Seitenteil hinten rechts (Lackschaden, Kratzer)

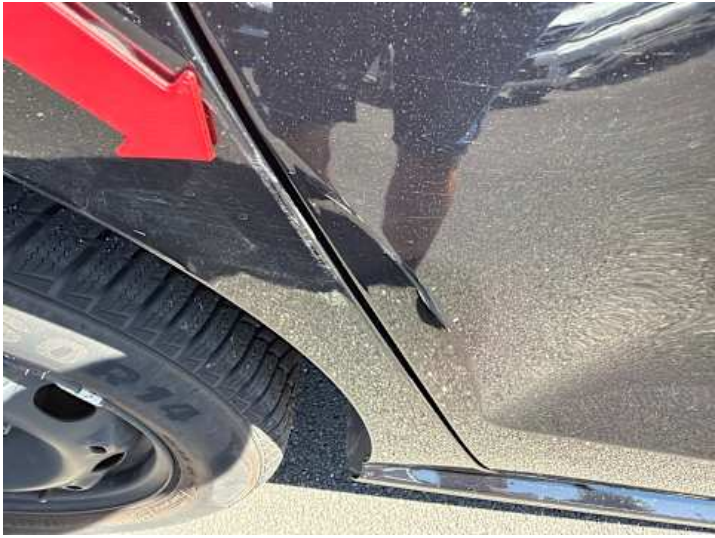
Seitenteil hinten rechts (Lackschaden, Kratzer)

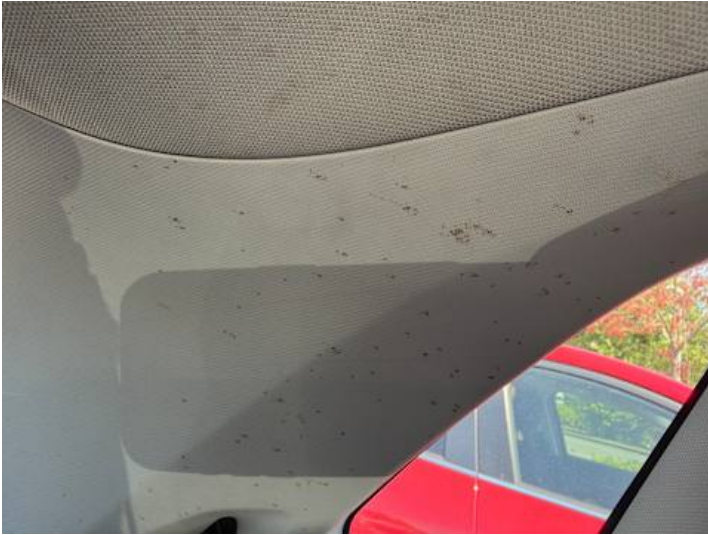
Innenraum (Verschmutzung, Verschleiß, Kratzer)

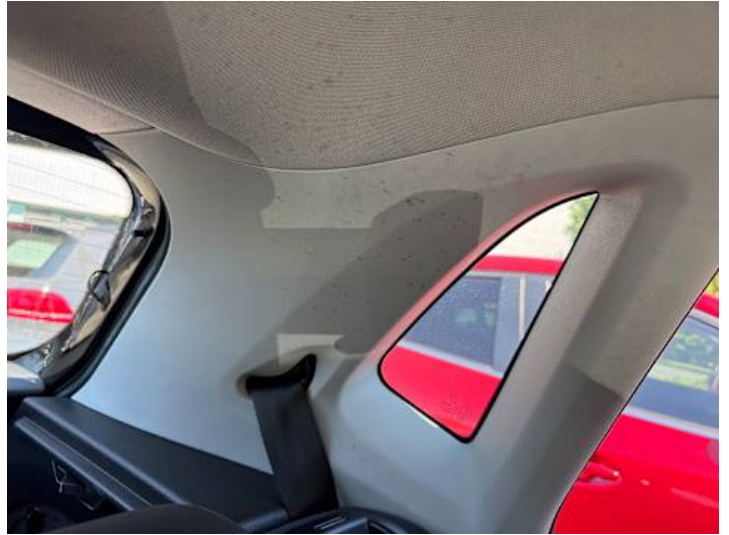
Innenraum (Verschmutzung, Verschleiß, Kratzer)

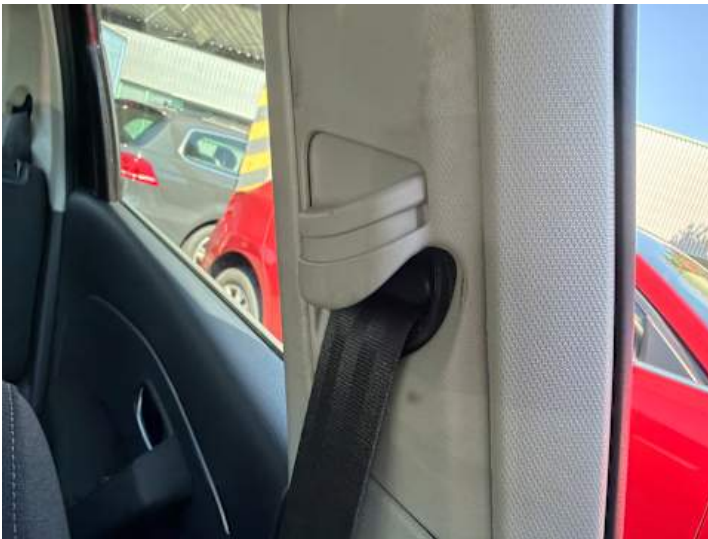
Innenraum (Verschmutzung, Verschleiß, Kratzer)

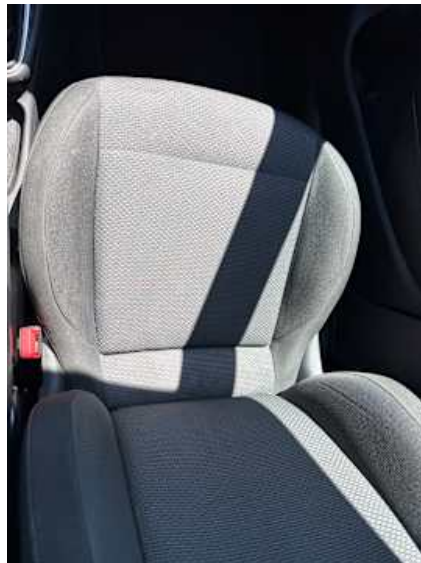
Innenraum (Verschmutzung, Verschleiß, Kratzer)

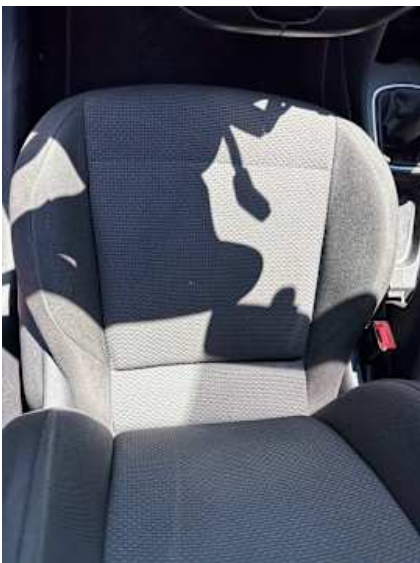
Innenraum (Verschmutzung, Verschleiß, Kratzer)

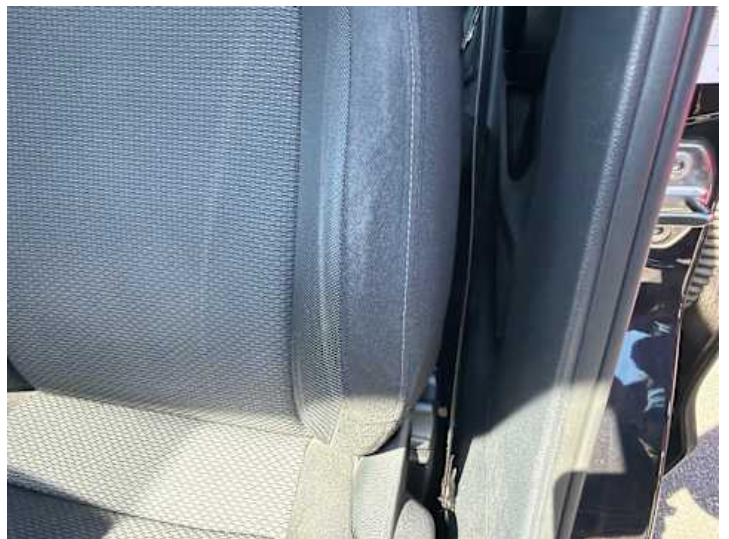
Innenraum (Verschmutzung, Verschleiß, Kratzer)
