## Mercedes-Benz 116 CDI lang

EZ 02/2014 | Van | Diesel | Schaltgetriebe | 260.537km  
Besteuerung: Differenzbesteuert (§25a UStG)  
Fahrzeugstandort: 83\*\*\*  
Fahrzeug aufgenommen am: 05.08.2026

# Hinweise zum Zustandsbericht

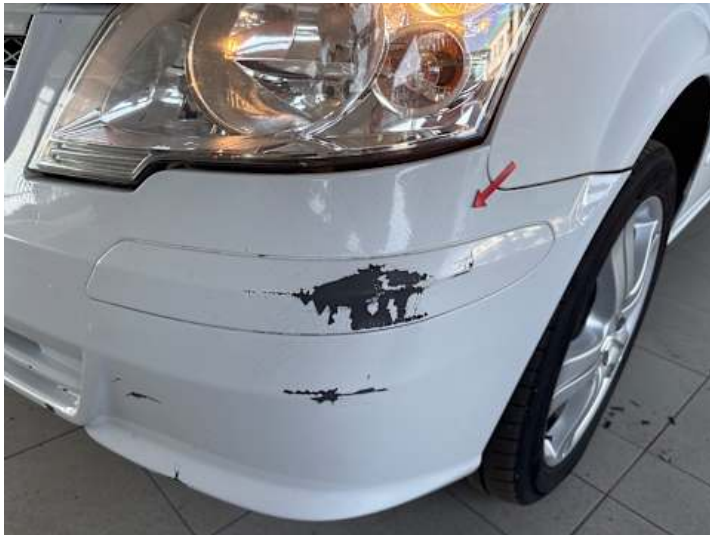
Stoßstange vorne (Lackschaden)

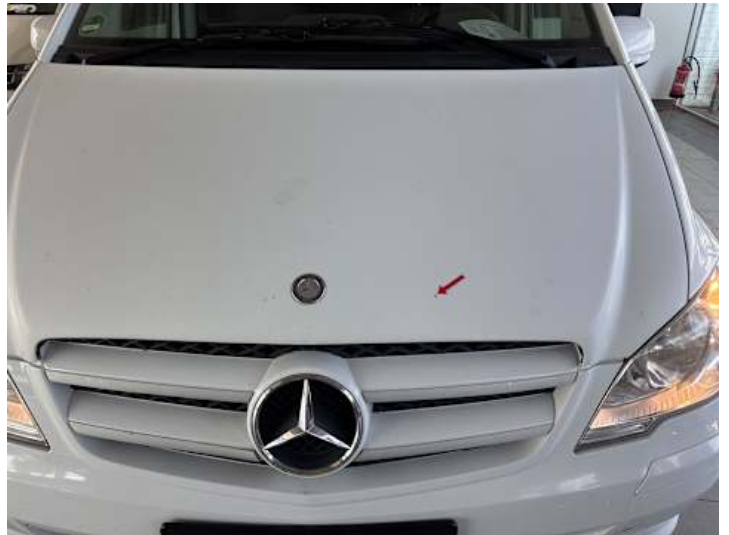
Motorhaube (Lackschaden, Steinschlag)

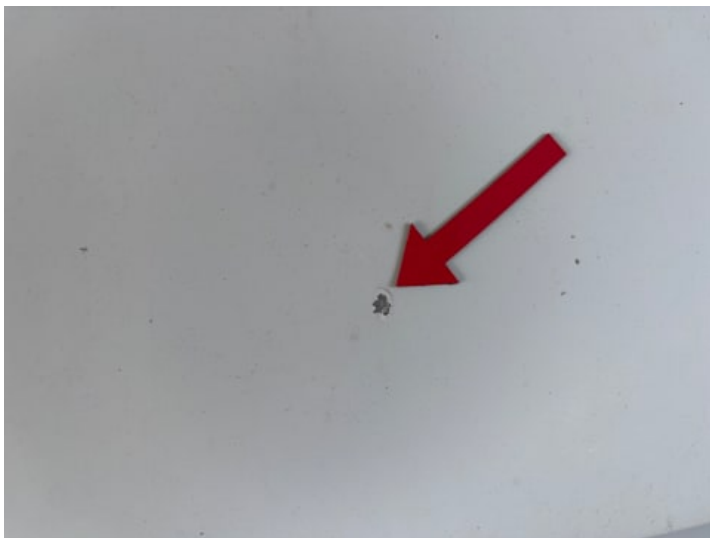
Motorhaube (Lackschaden, Steinschlag)

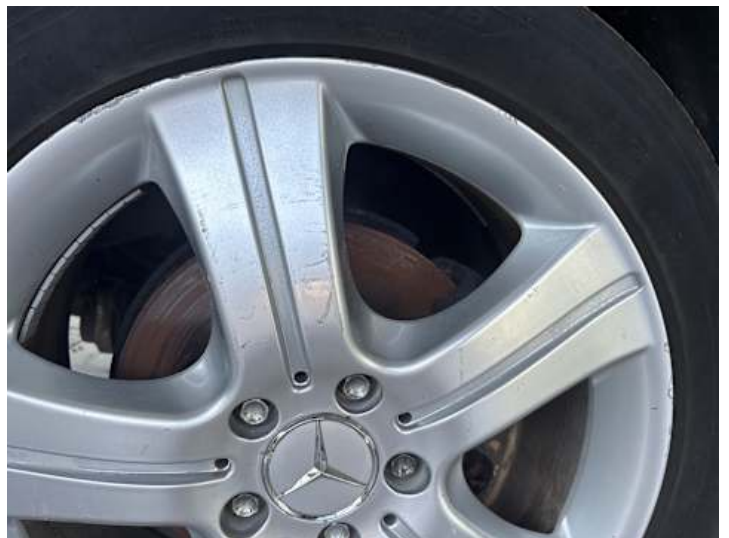
Rad (Kerben, Kratzer)

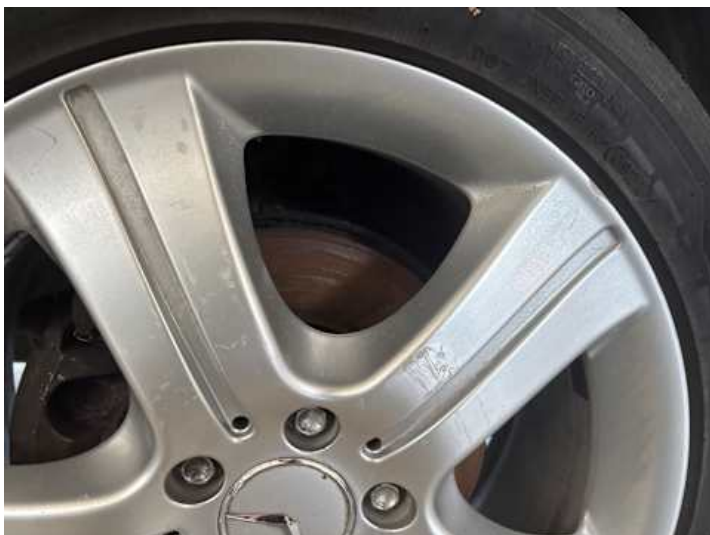
Rad (Kerben, Kratzer)

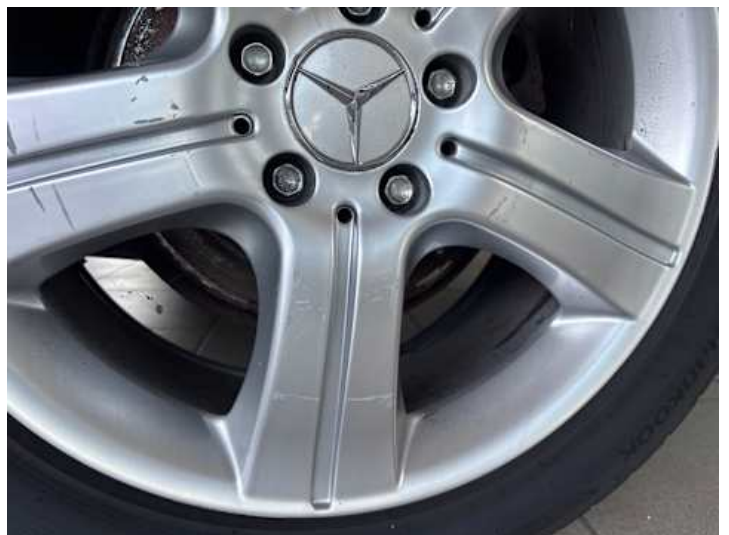
Rad (Kerben, Kratzer)

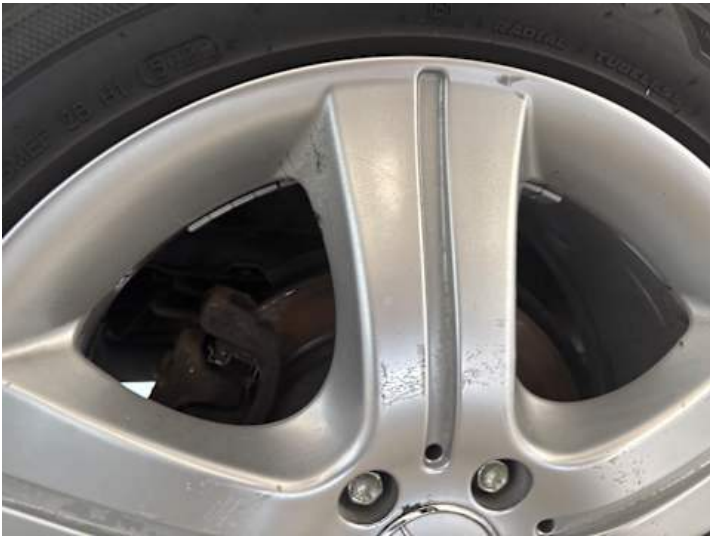
Rad (Kerben, Kratzer)

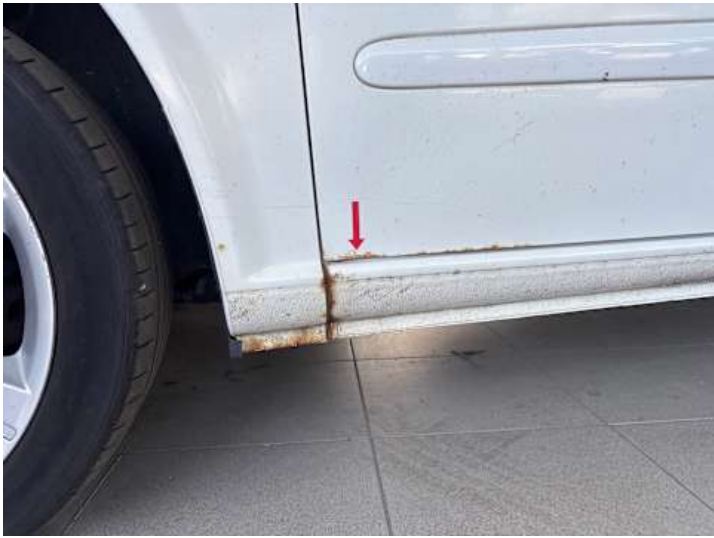
Fahrtür (Lackschaden, Rost)

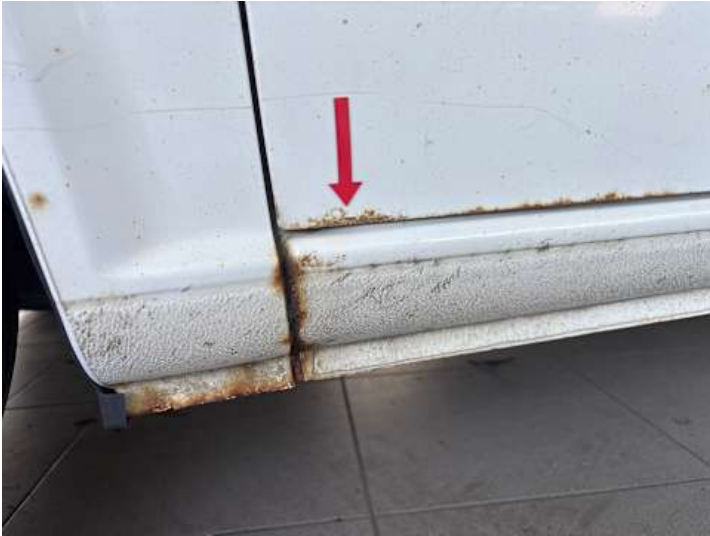
Fahrtür (Lackschaden, Rost)

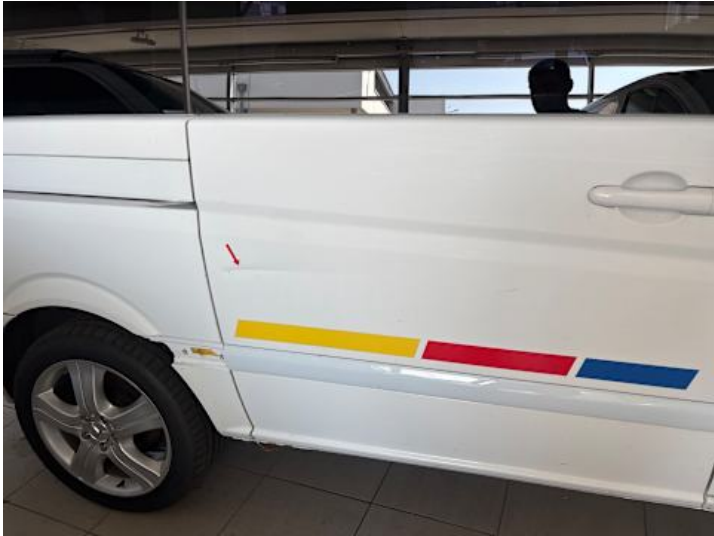
Türe hinten rechts (Verformung, Lackschaden)

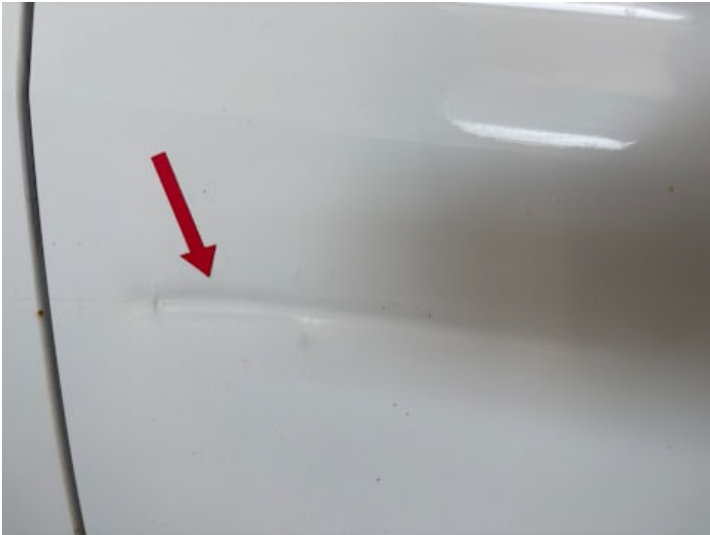
Türe hinten rechts (Verformung, Lackschaden)

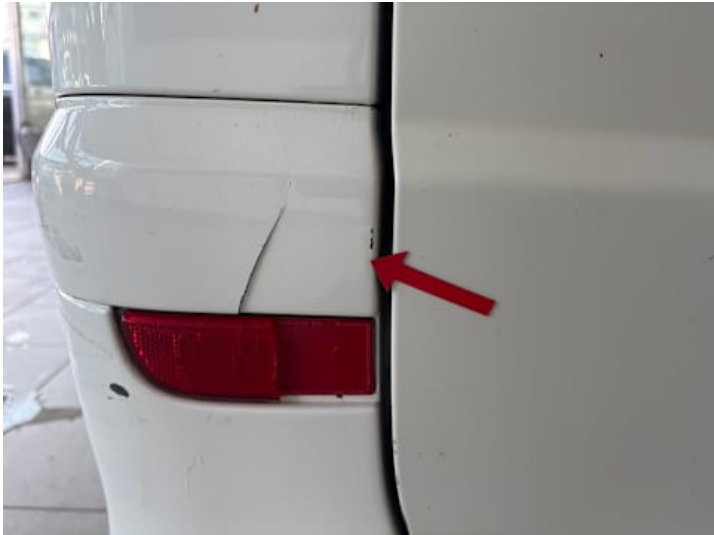
Stoßstange hinten (Riss/Bruch, Lackschaden)

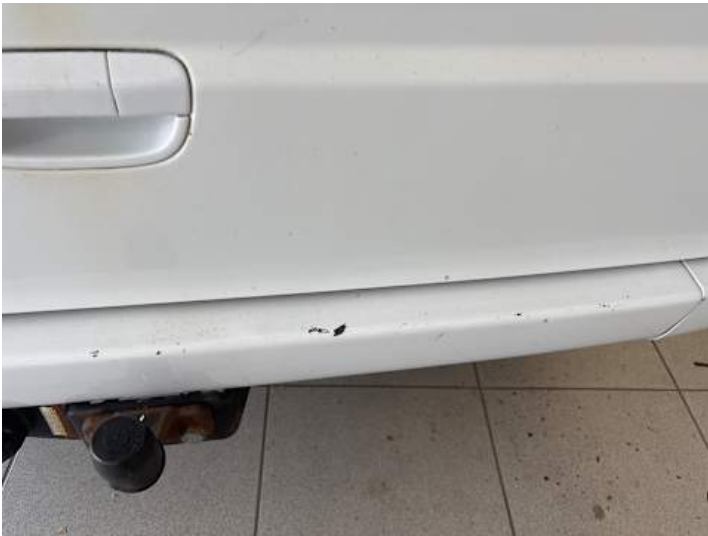
Stoßstange hinten (Lackschaden)

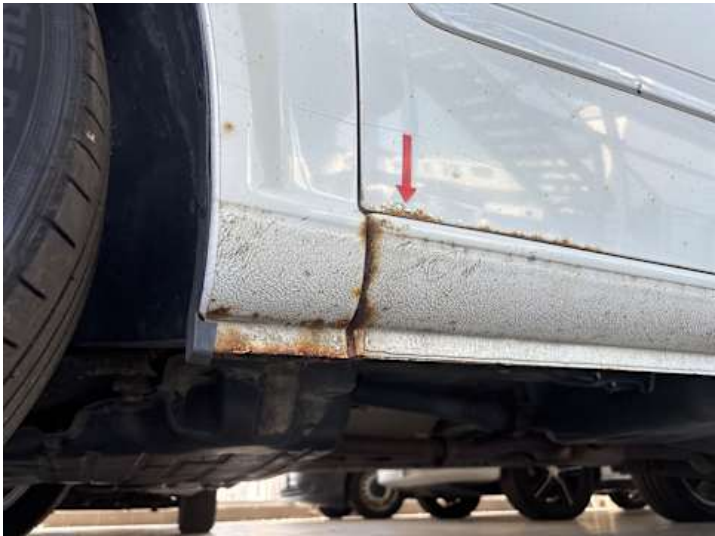
Schweller links (Rost)

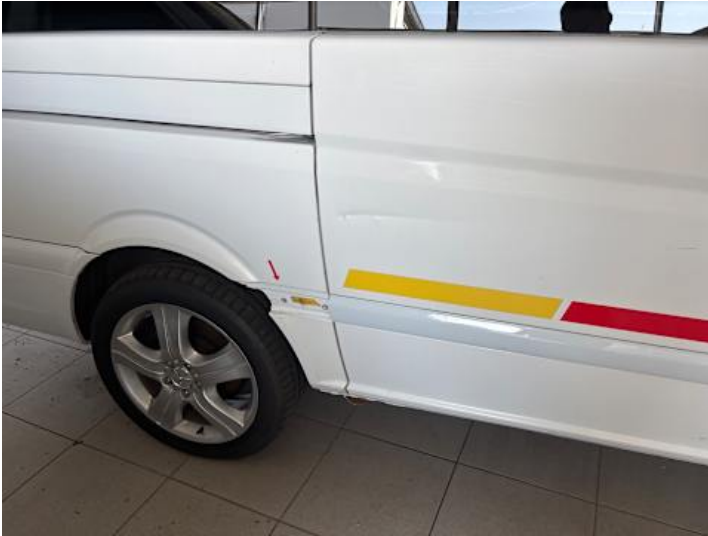
Seitenteil hinten rechts (Riss/Bruch)

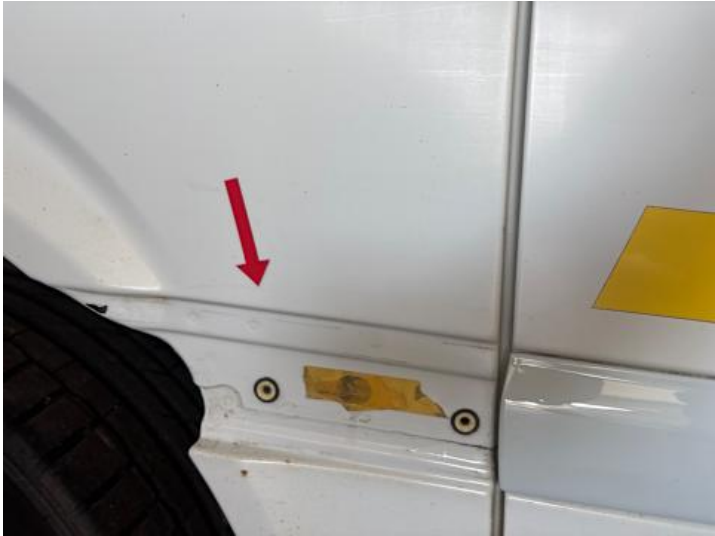
Seitenteil hinten rechts (Riss/Bruch)

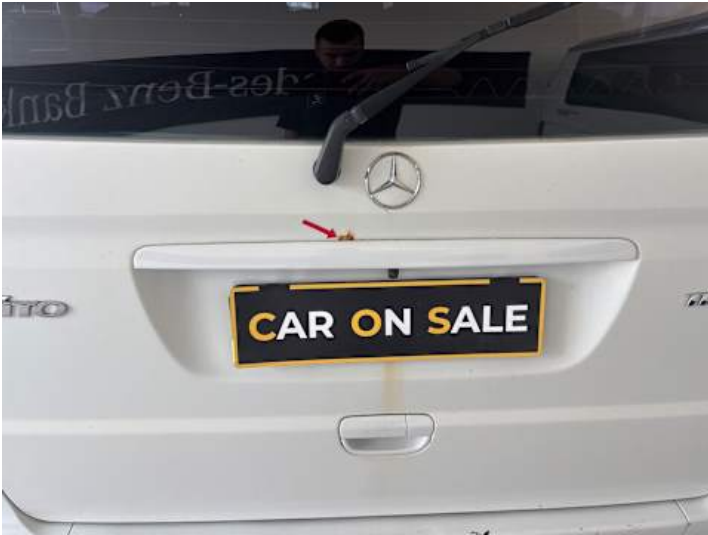
Heckklappe (Rost, Lackschaden)

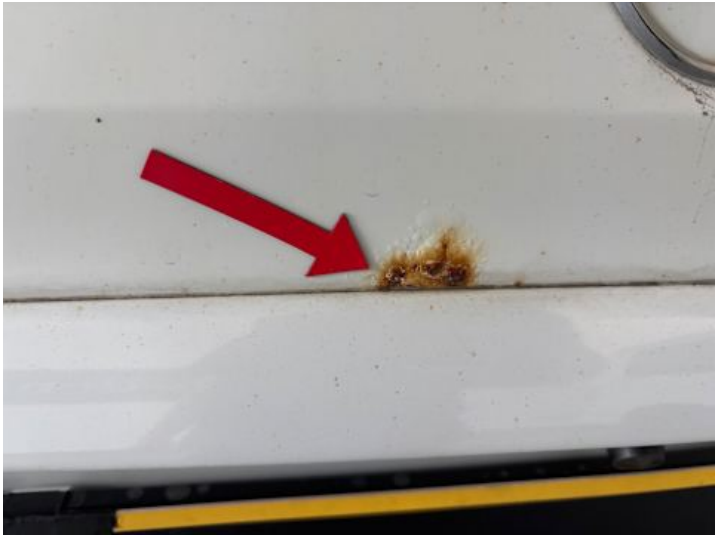
Heckklappe (Rost, Lackschaden)

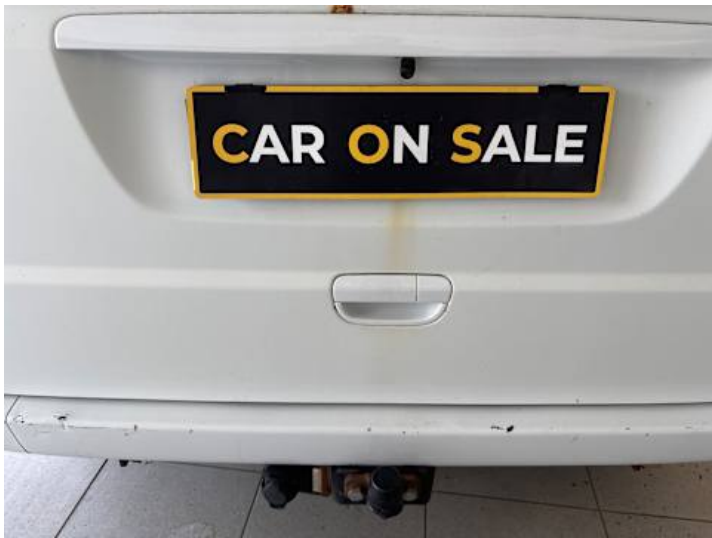
Heckklappe (Anderer Schaden): Öffnet nicht
