## Nissan Qashqai I-Way

EZ 05/2011 | Geländewagen | Benzin | Schaltgetriebe | 165.950km  
Besteuerung: Differenzbesteuert (§25a UStG)  
Fahrzeugstandort: 95\*\*\*  
Fahrzeug aufgenommen am: 05.08.2026

# Hinweise zum Zustandsbericht

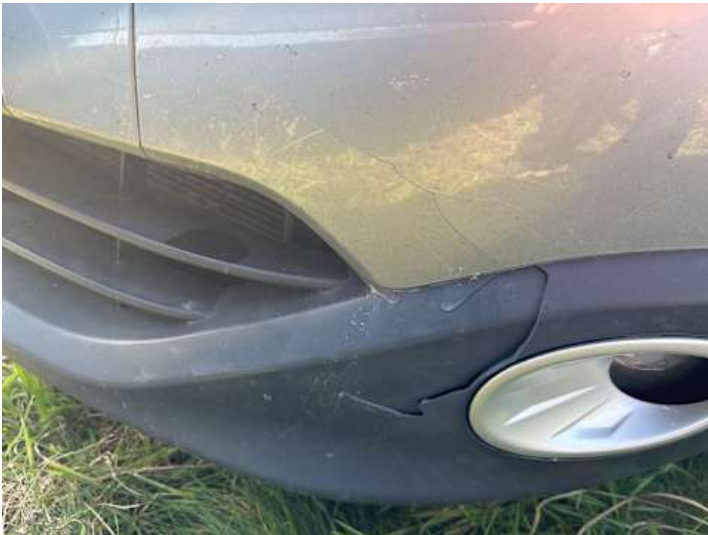
Stoßstange vorne (Riss/Bruch)

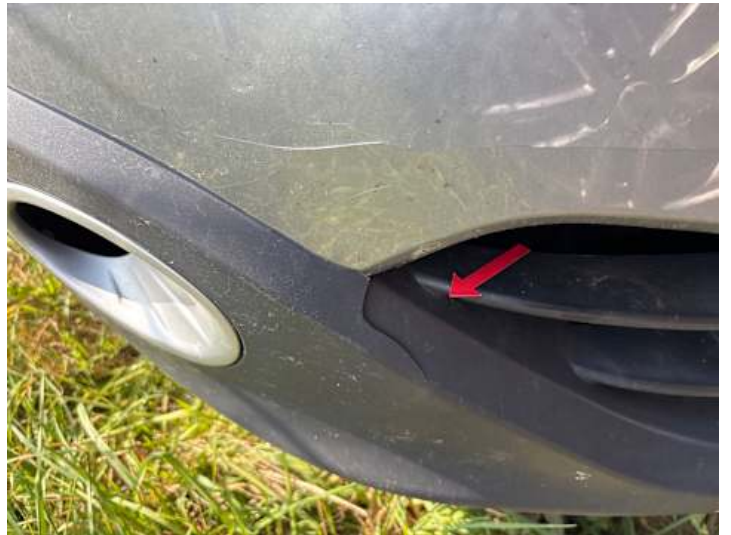
Stoßstange vorne (Riss/Bruch, Kratzer)

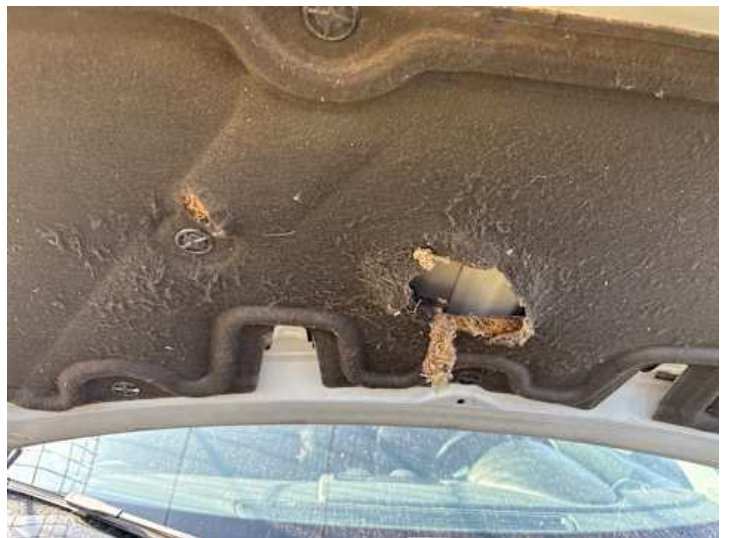
Motorhaube (Anderer Schaden): Dämmmatte beschädigt

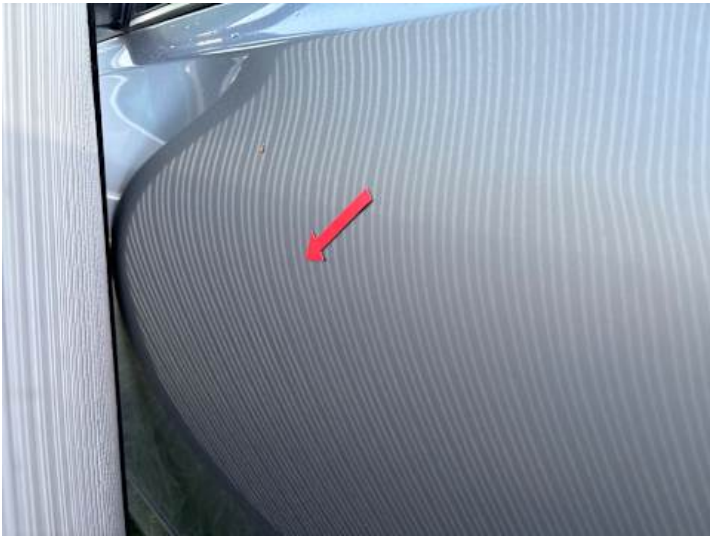
Fahrertür (Delle)

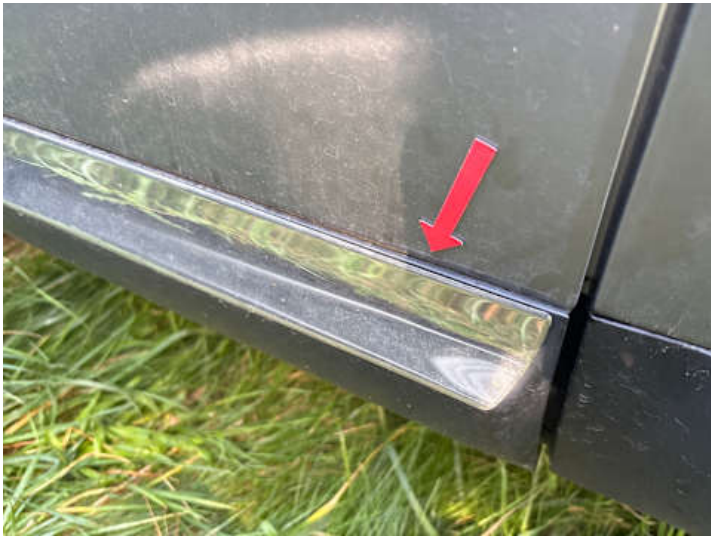
Fahrertür (Anderer Schaden): Schutzleiste lose

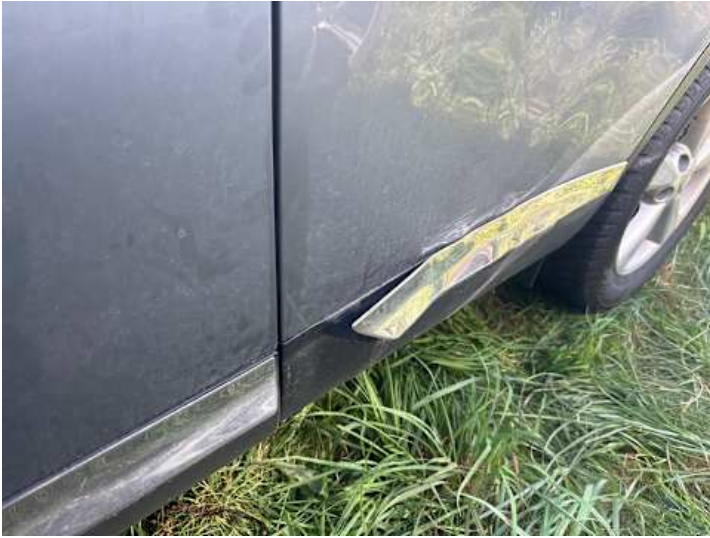
Türe hinten links (Lackschaden, Verformung, Kratzer)

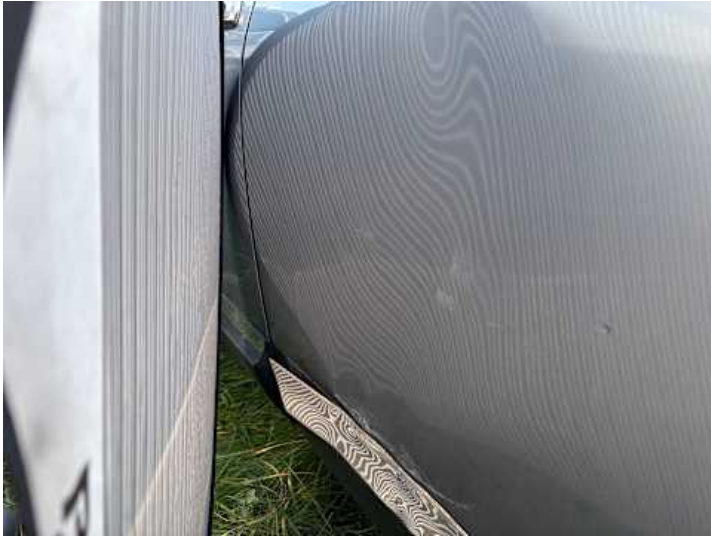
Türe hinten links (Lackschaden, Verformung, Kratzer)

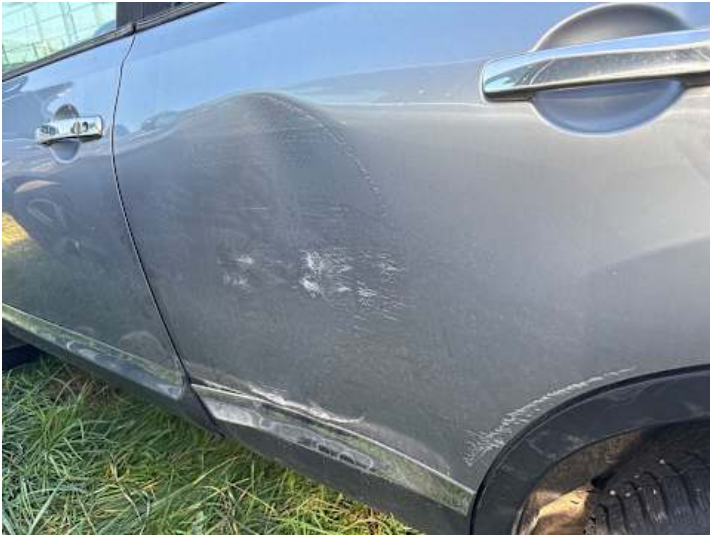
Türe hinten links (Lackschaden, Verformung, Kratzer)

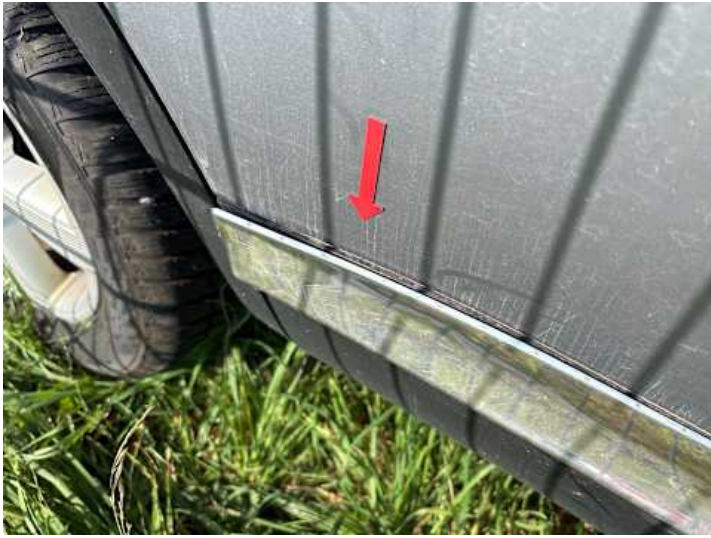
Türe hinten rechts (Anderer Schaden): Schutzleiste lose

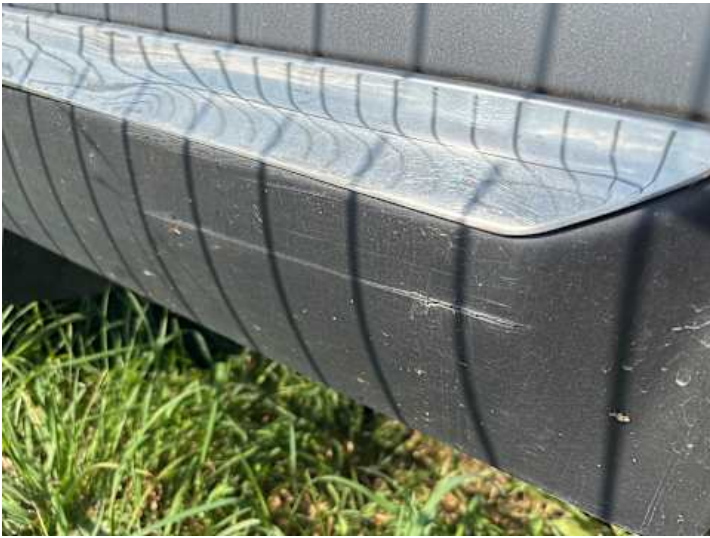
Türe hinten rechts (Kratzer)

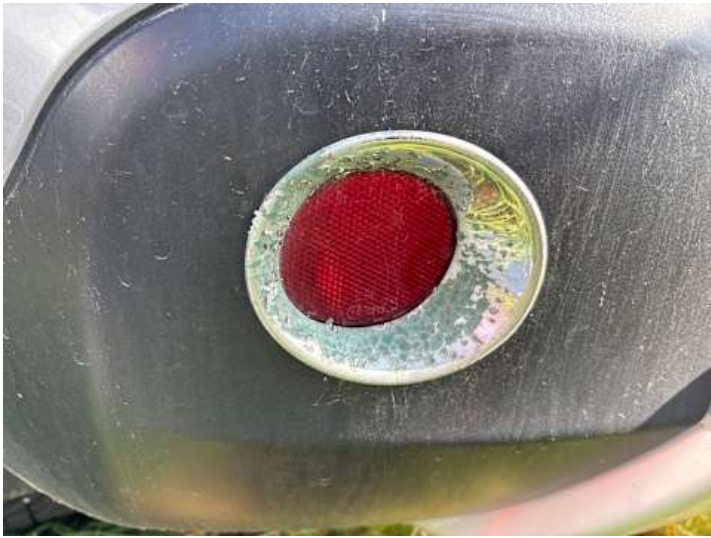
Rücklicht (links) (Anderer Schaden): Beschichtung löst sich

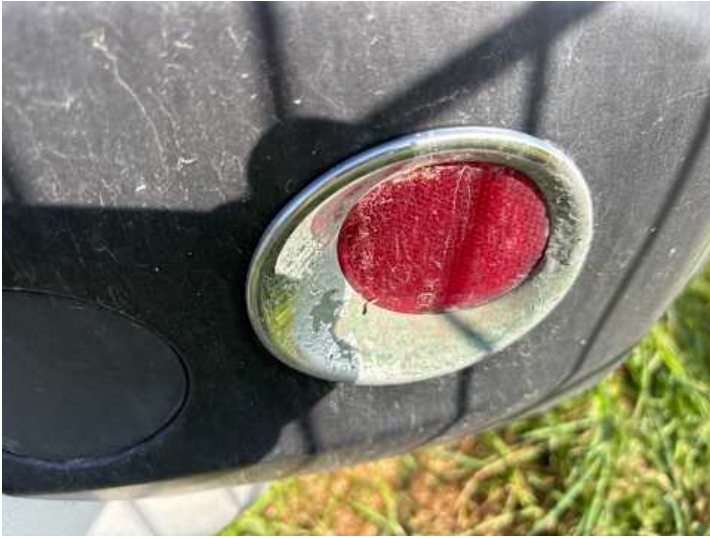
Rücklicht (rechts) (Anderer Schaden): Beschichtung löst sich

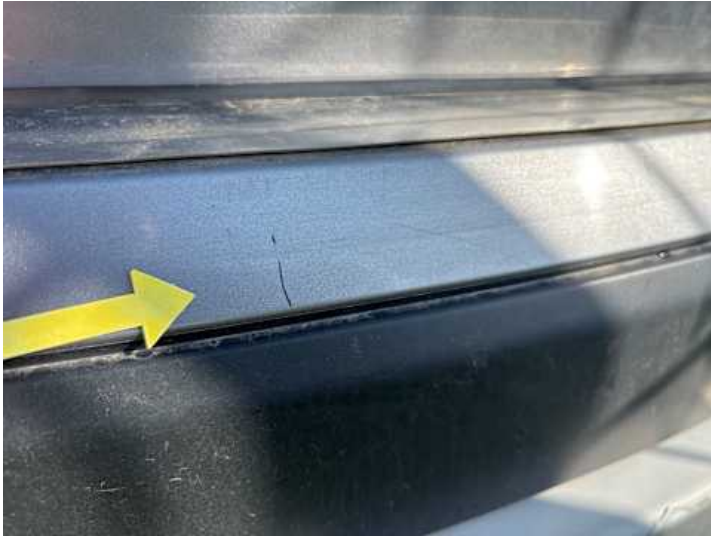
Stoßstange hinten (Kratzer)

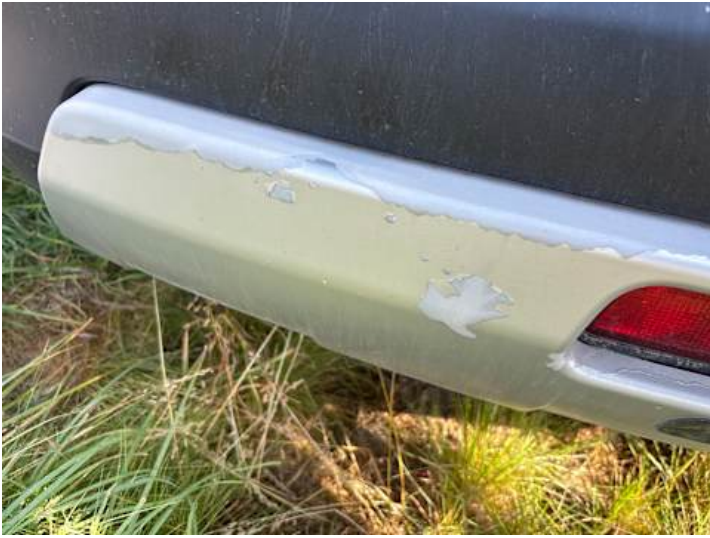
Stoßstange hinten (Anderer Schaden): Beschichtung löst sich

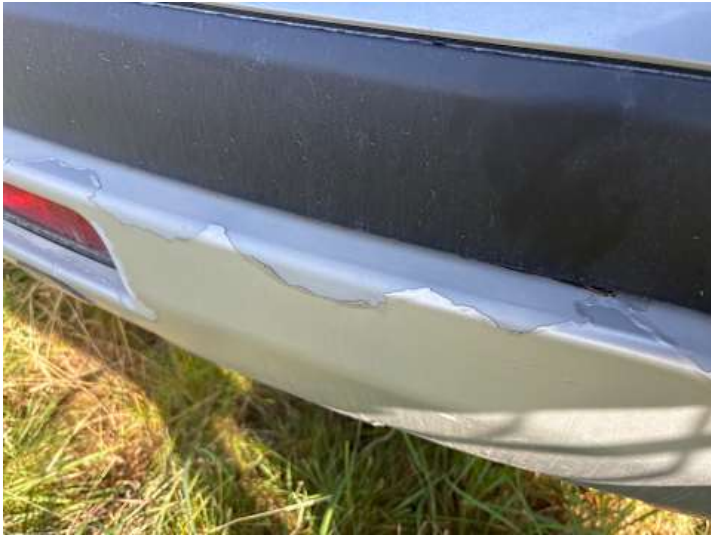
Stoßstange hinten (Anderer Schaden): Beschichtung löst sich

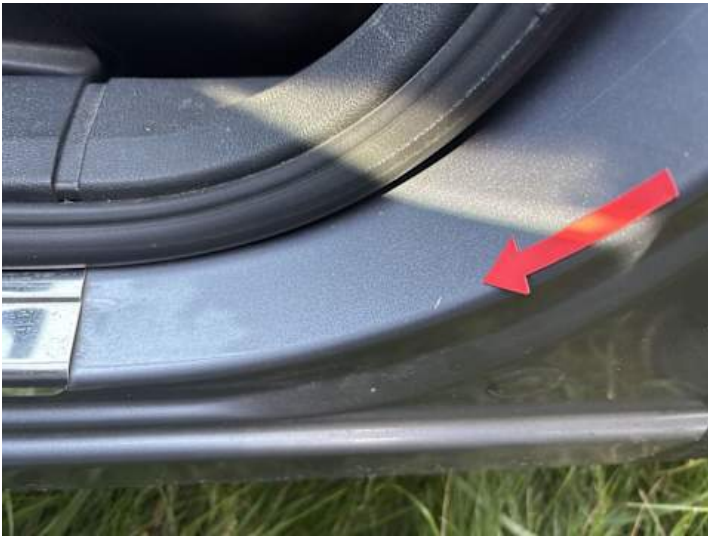
Schweller links (Kratzer)

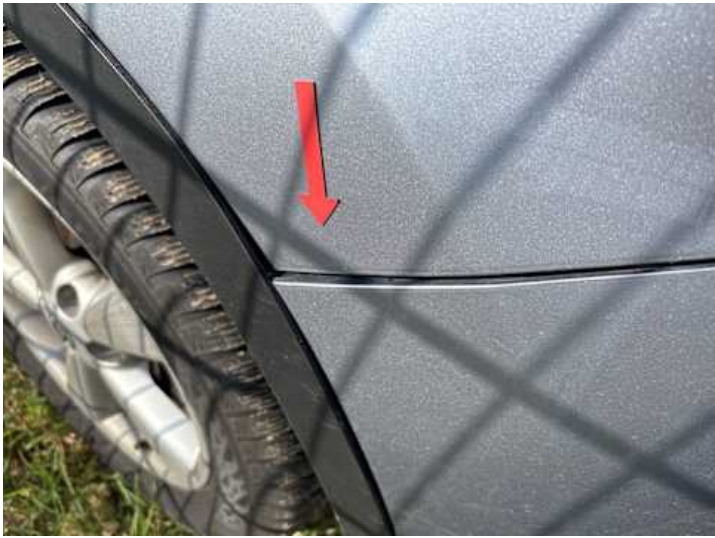
| Fahrzeugteil | Lackschichtdicke (in µm) | Fahrzeugteil | Lackschichtdicke (in µm) |
|---|---|---|---|
| Kotflügel vorne links | 130 | Kotflügel vorne rechts | 250 |

Kotflügel vorne rechts (Spaltmaße ungenau)

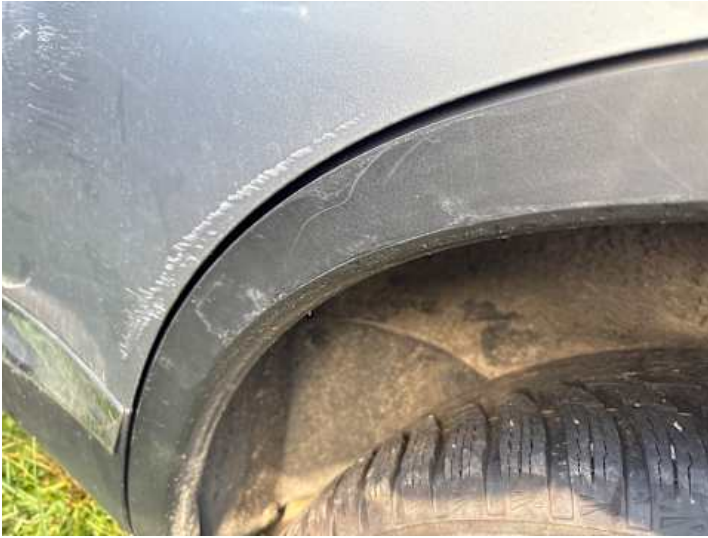
Seitenteil hinten links (Kratzer, Verformung)

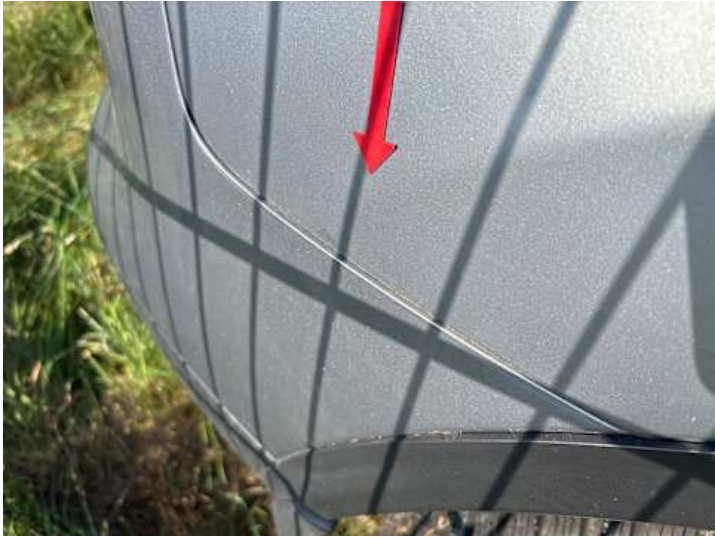
Seitenteil hinten rechts (Spaltmaße ungenau)

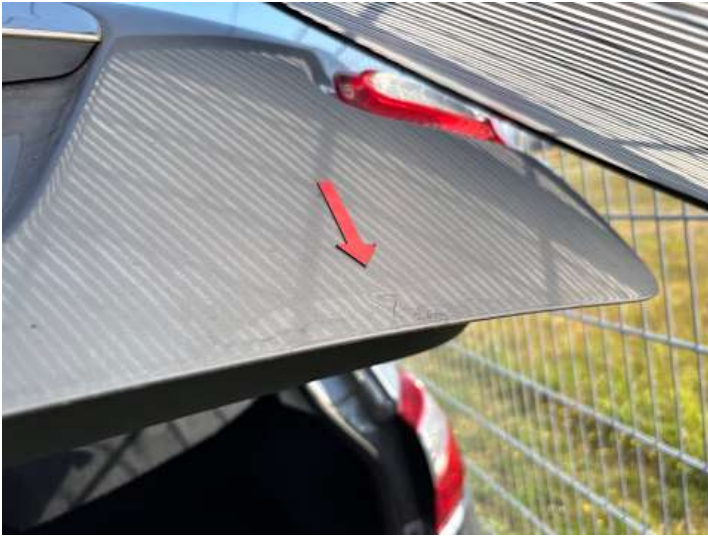
Heckklappe (Delle, Lackschaden)

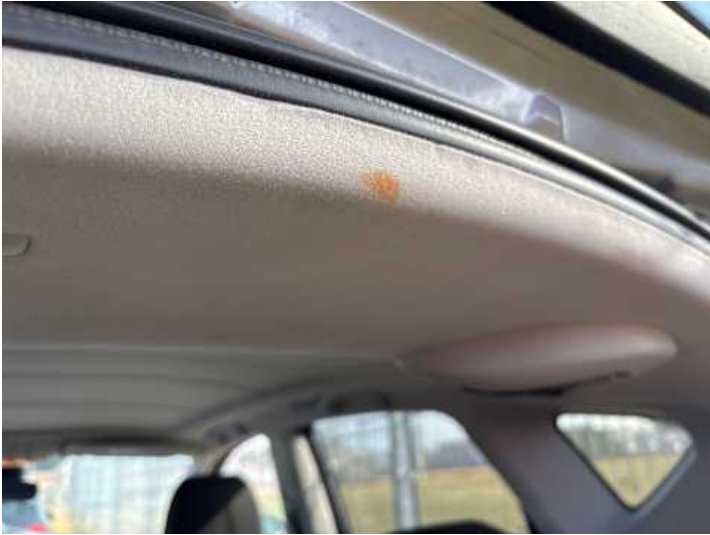
Innenraum (Verschmutzung)
