| <b>Modell:</b> | Kodiaq |

# Zustandsbericht

- Protokoll der Fahrzeugbewertung -

Berichts-Nr: 11084761  
vom: 28.07.2026

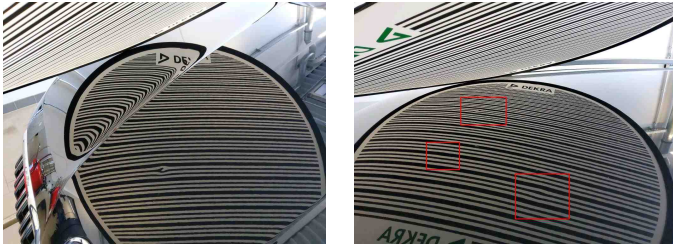
| Nr | Bauteil | Schadensbeschreibung | Reparaturempfehlung |
|---|---|---|---|
| 1 | Karosserie | Hagelschaden | Kaltdrücken (Hagel) |

#### 1 - Karosserie - Hagelschaden - Kaltdrücken (Hagel)

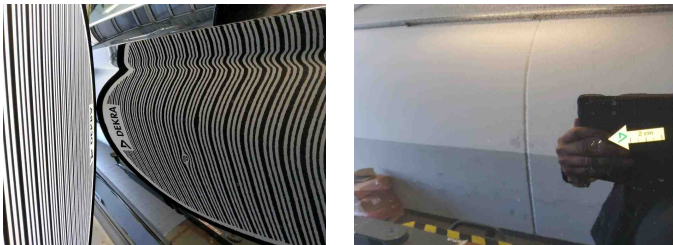
| Nr | Bauteil | Schadensbeschreibung | Reparaturempfehlung |
|---|---|---|---|
| 2 | Tür vorne rechts | Delle(n) und Kratzer | Instandsetzen + lackieren |

#### 2 - Tür vorne rechts - Delle(n) und Kratzer - Instandsetzen + lackieren

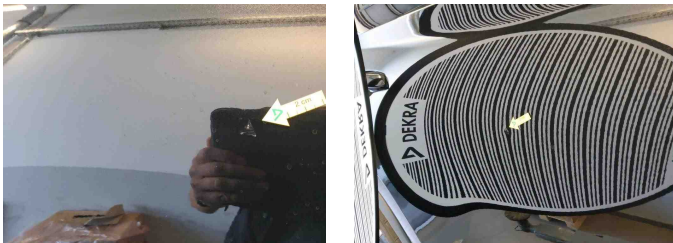
| Nr | Bauteil | Schadensbeschreibung | Reparaturempfehlung |
|---|---|---|---|
| 3 | Tür hinten rechts | Delle(n) und Kratzer | Instandsetzen + lackieren |

#### 3 - Tür hinten rechts - Delle(n) und Kratzer - Instandsetzen + lackieren
