## Opel Astra Innovation

EZ 11/2011 | Kombi | Diesel | Automatikgetriebe | 262.062km

Fahrzeug aufgenommen am: 24.08.2026

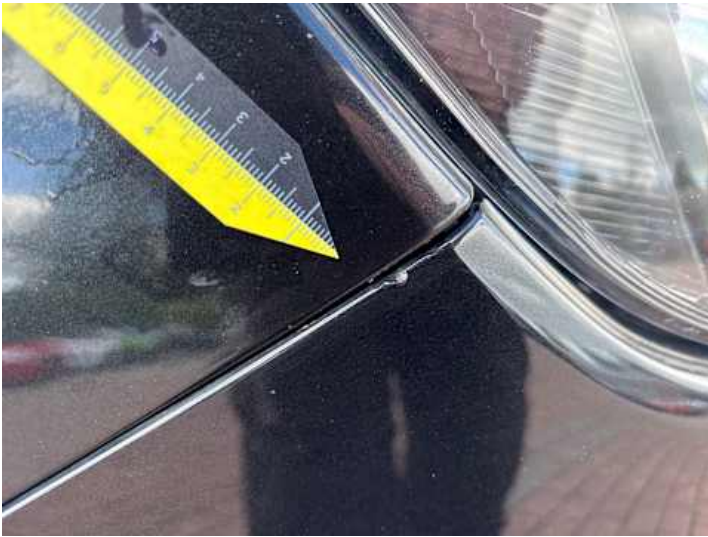
Stoßstange vorne (Lackschaden)

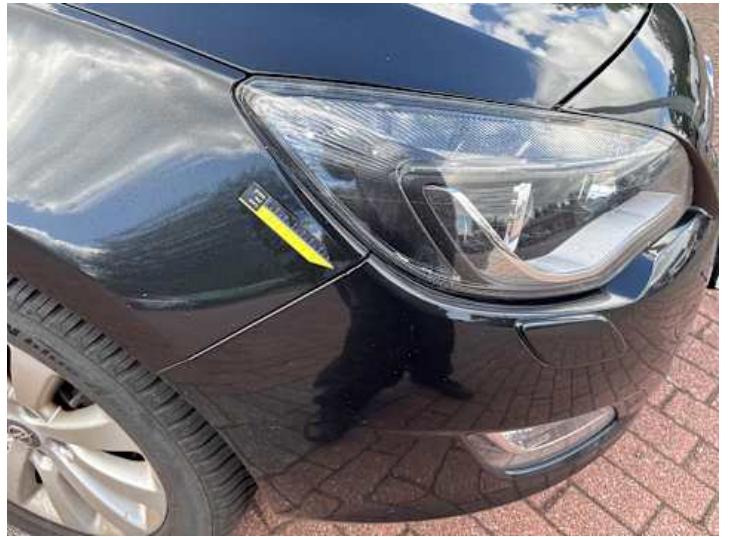
Stoßstange vorne (Lackschaden)

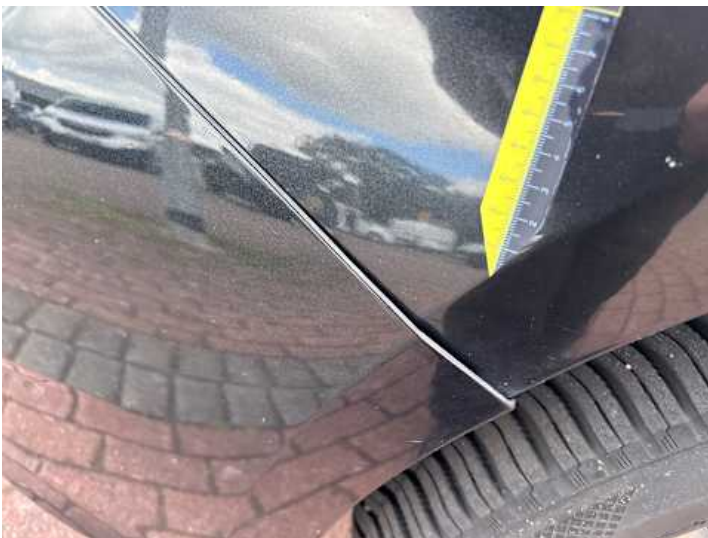
Stoßstange vorne (Spaltmaße ungenau)

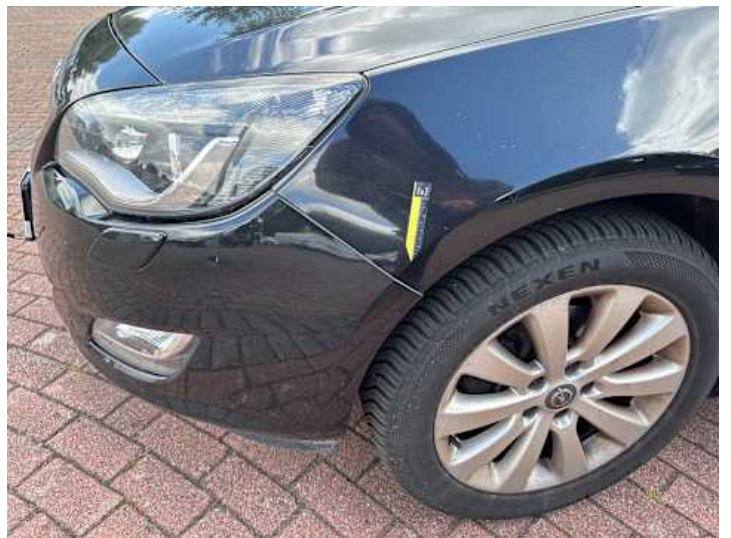
Stoßstange vorne (Spaltmaße ungenau)

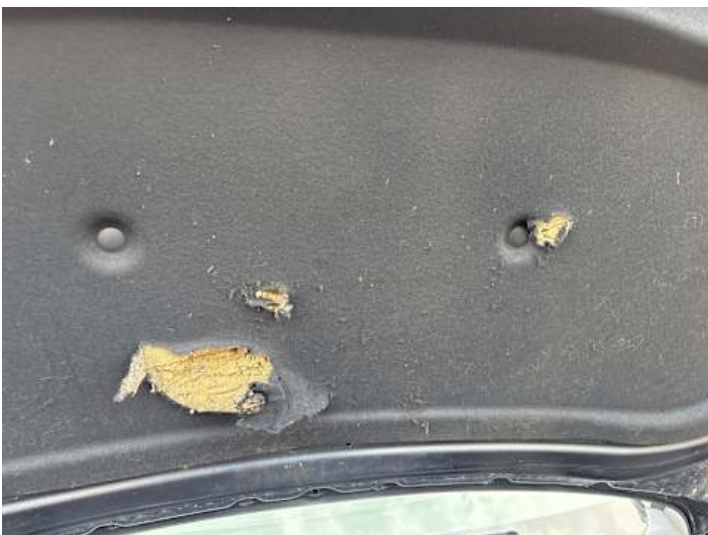
Motorhaube (Anderer Schaden): Motordämmung beschädigt

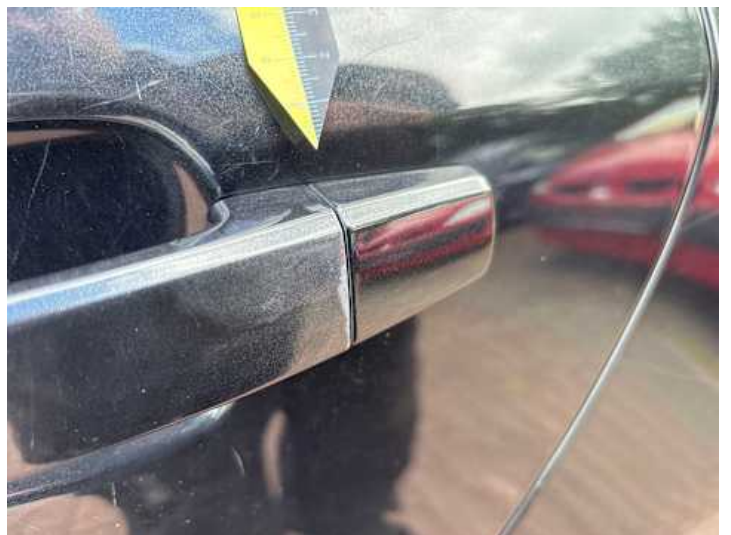
| Fahrzeugteil | Lackschichtdicke (in µm) | Fahrzeugteil | Lackschichtdicke (in µm) |
|---|---|---|---|
| Türe hinten links | 250 | Türe hinten rechts | 160 |

Türe hinten links (Lackschaden)

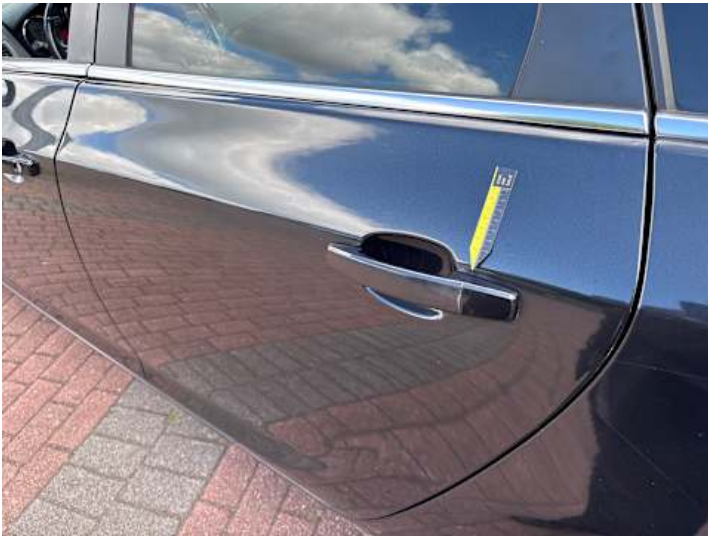
Türe hinten links (Lackschaden)

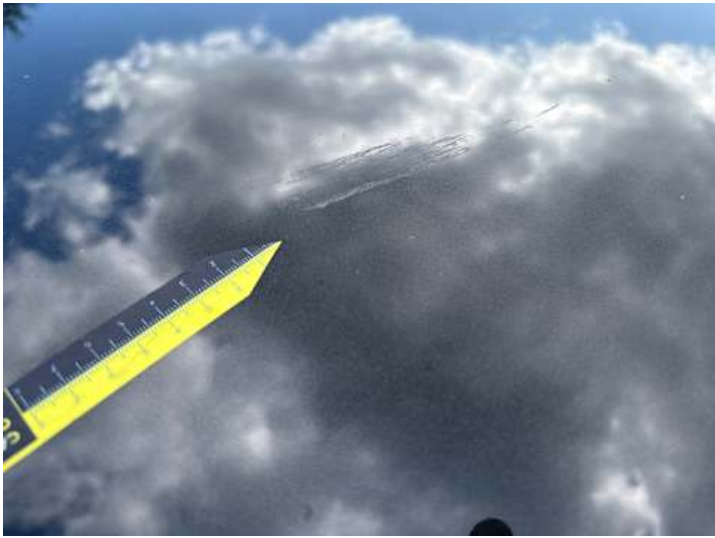
Dach (Lackschaden)

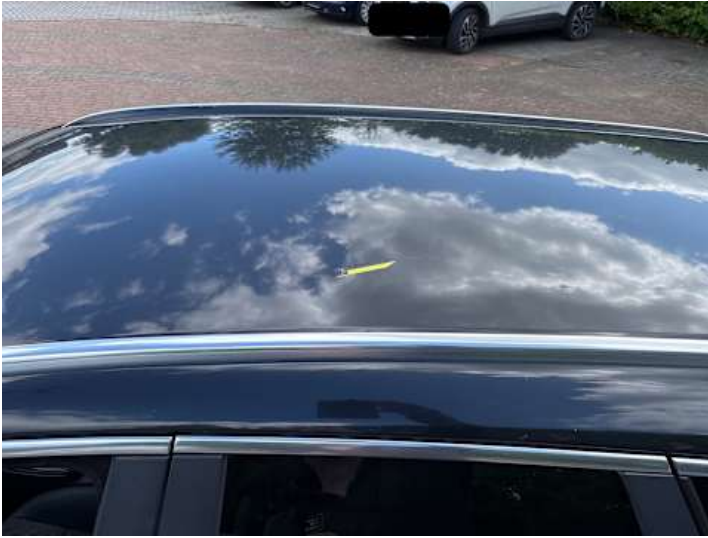
Dach (Lackschaden)

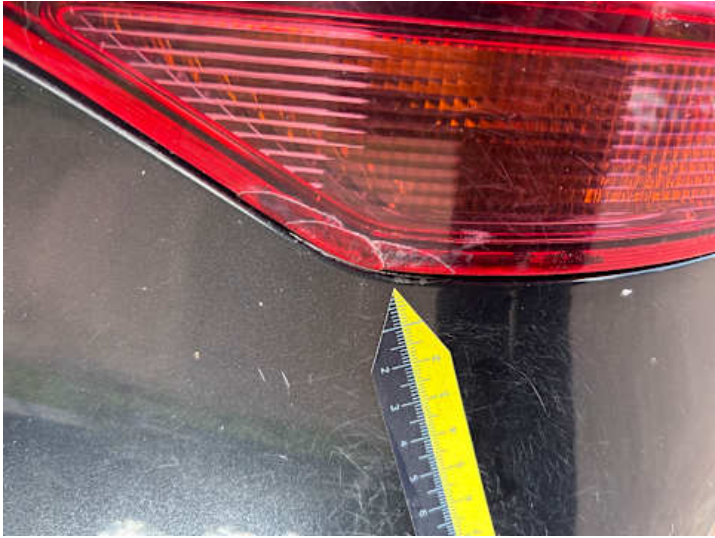
Rücklicht (rechts) (Riss/Bruch)

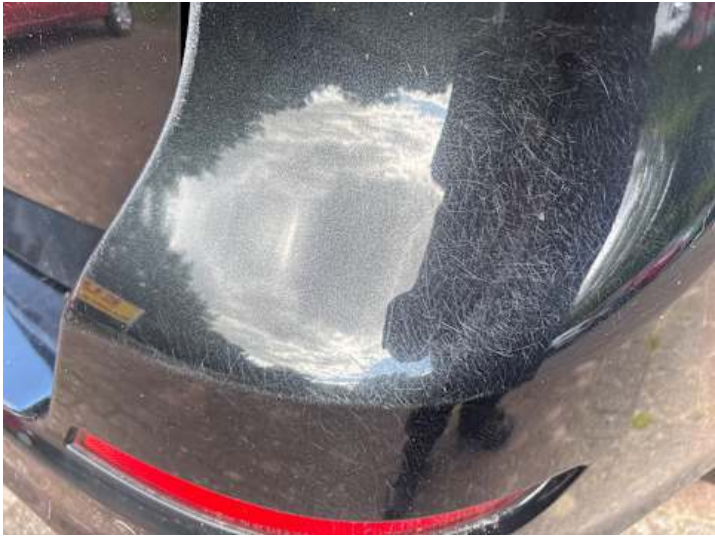
Stoßstange hinten (Kratzer, Lackschaden)

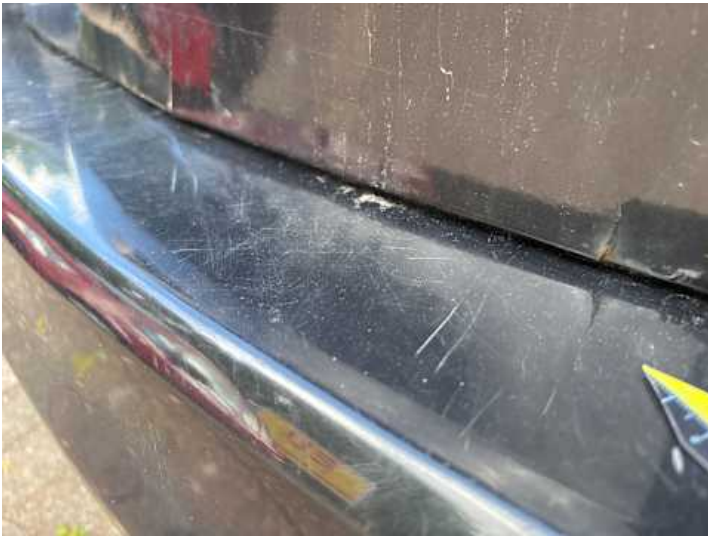
Stoßstange hinten (Kratzer, Lackschaden)

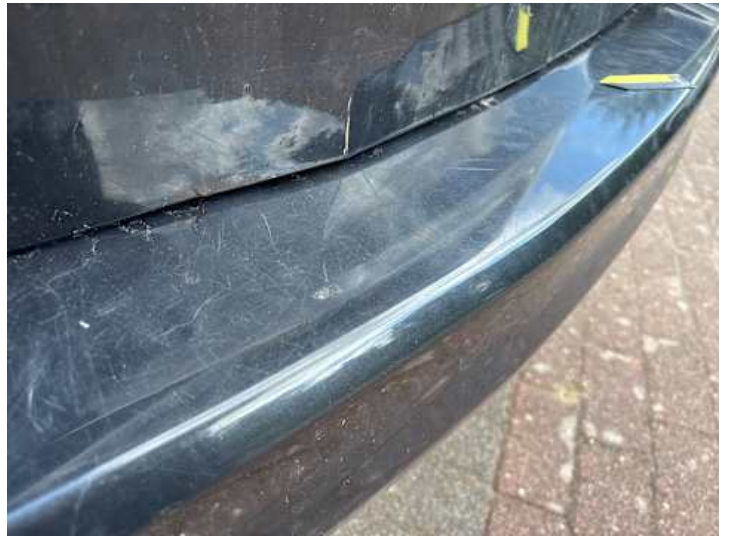
Stoßstange hinten (Kratzer, Lackschaden)

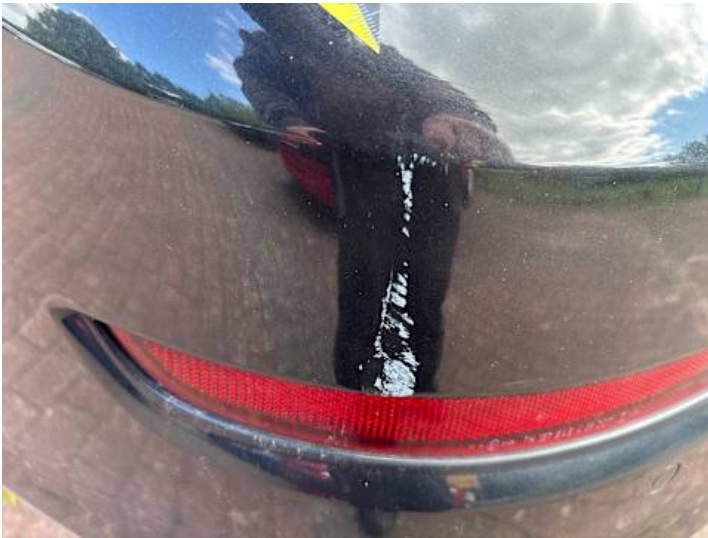
Stoßstange hinten (Verformung, Lackschaden)

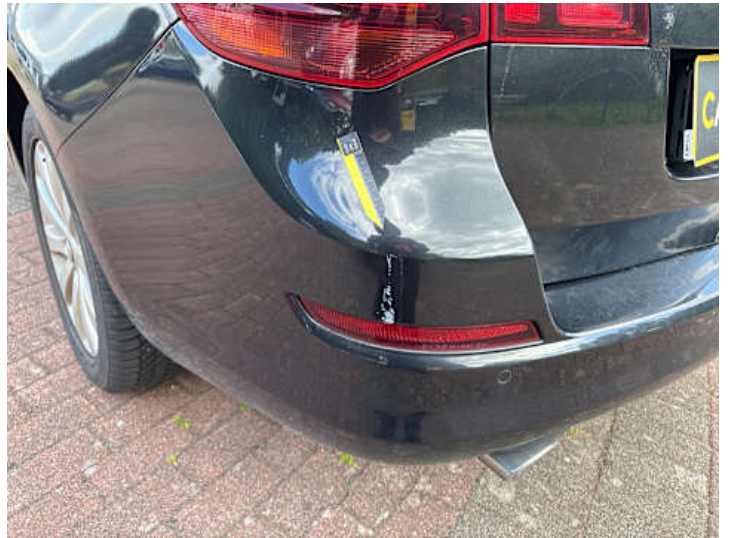
Stoßstange hinten (Verformung, Lackschaden)

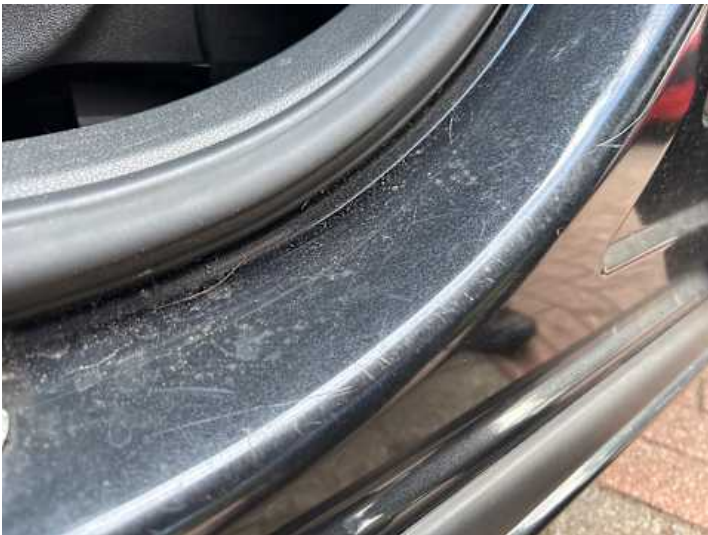
Schweller links (Kratzer)

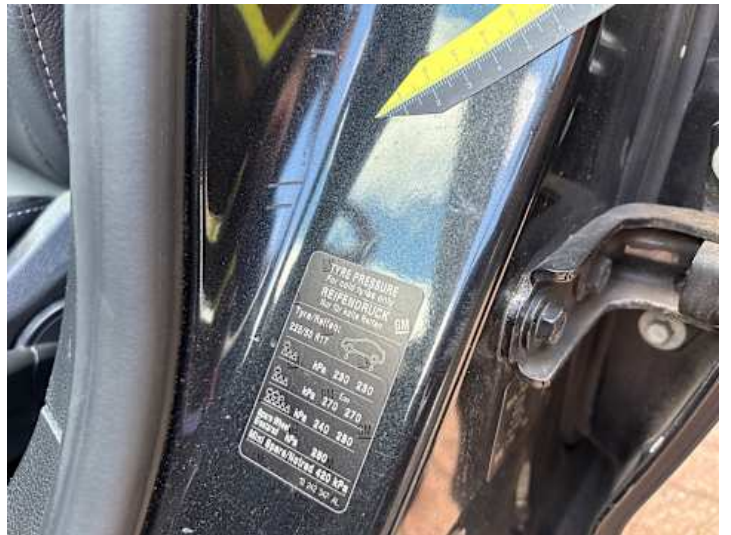
Schweller links (Kratzer)

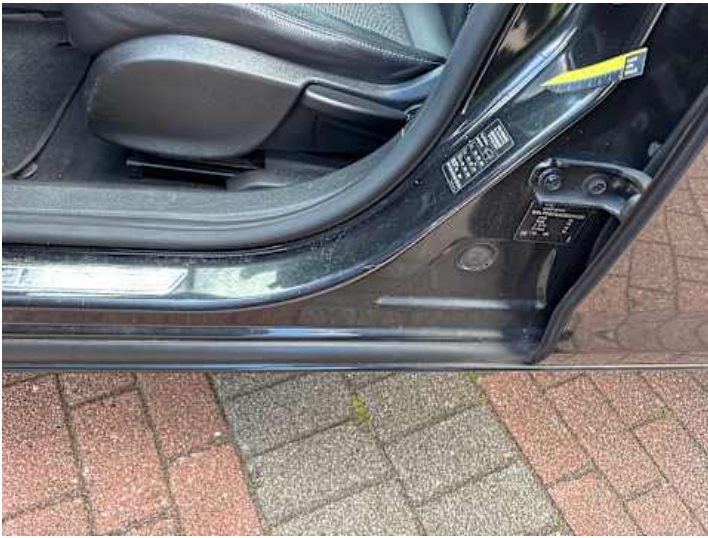
Schweller links (Kratzer)

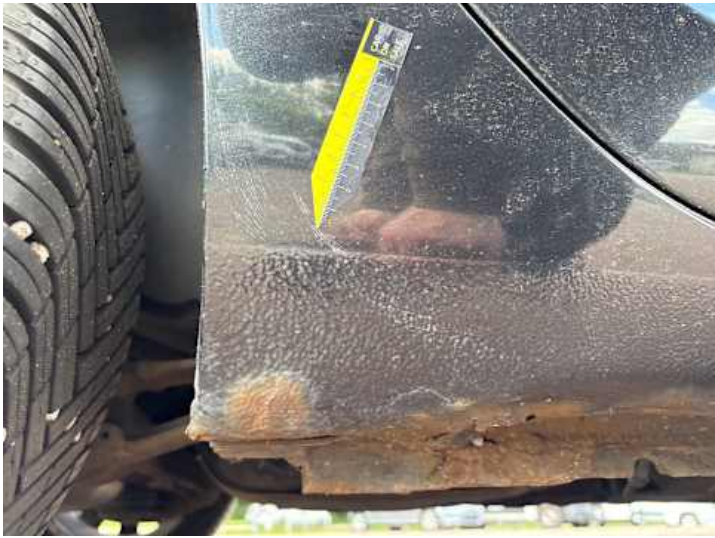
Schweller rechts (Lackschaden, Rost)

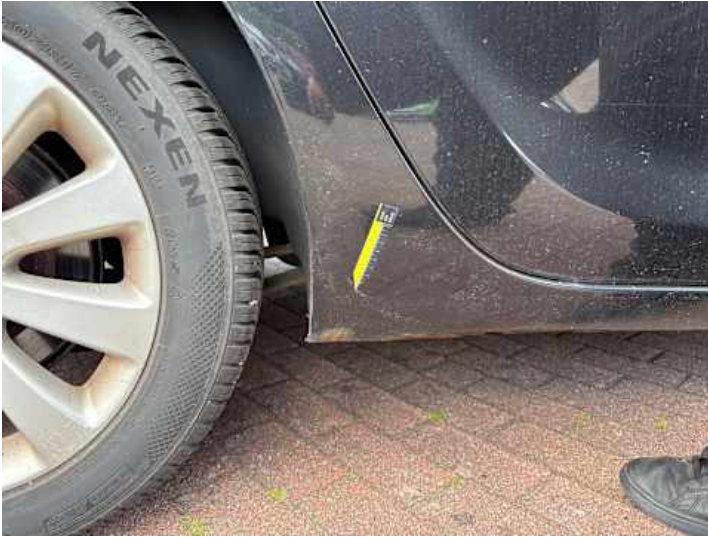
Schweller rechts (Lackschaden, Rost)

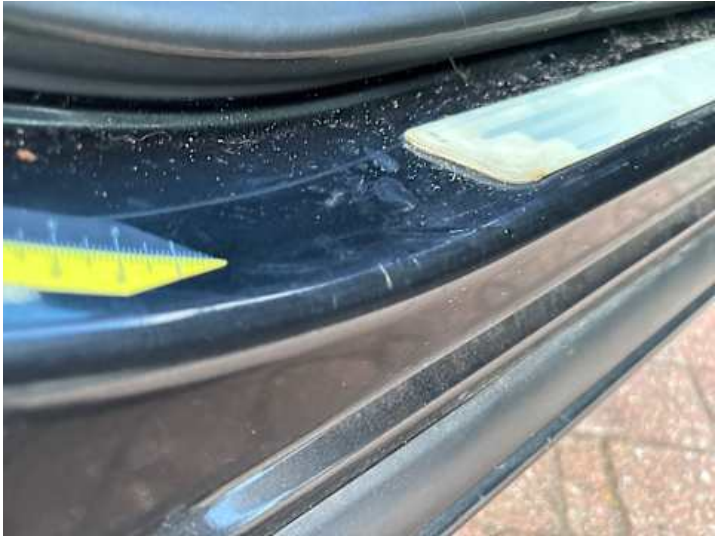
Schweller rechts (Kratzer)

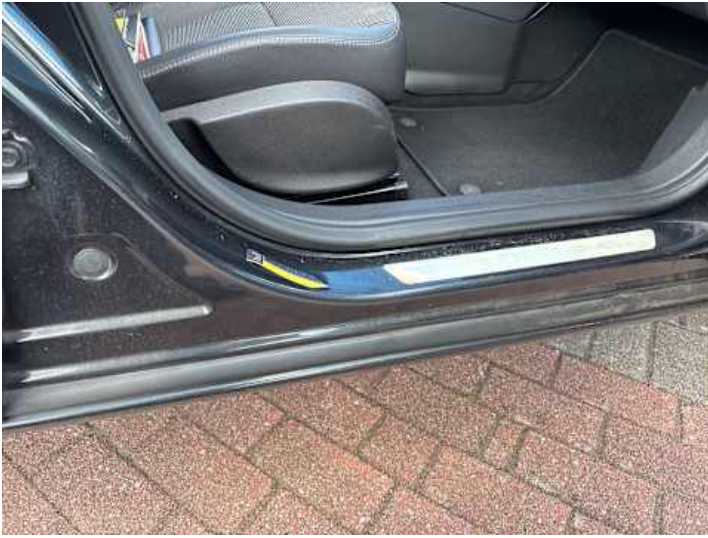
Schweller rechts (Kratzer)

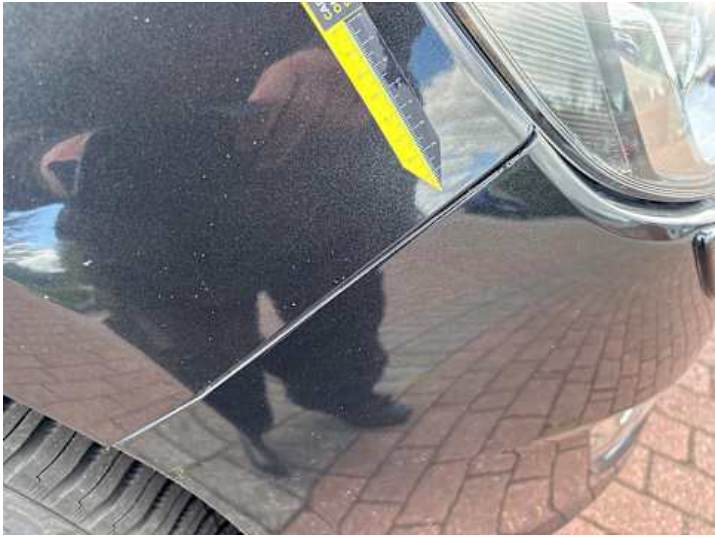
Kotflügel vorne rechts (Spaltmaße ungenau)

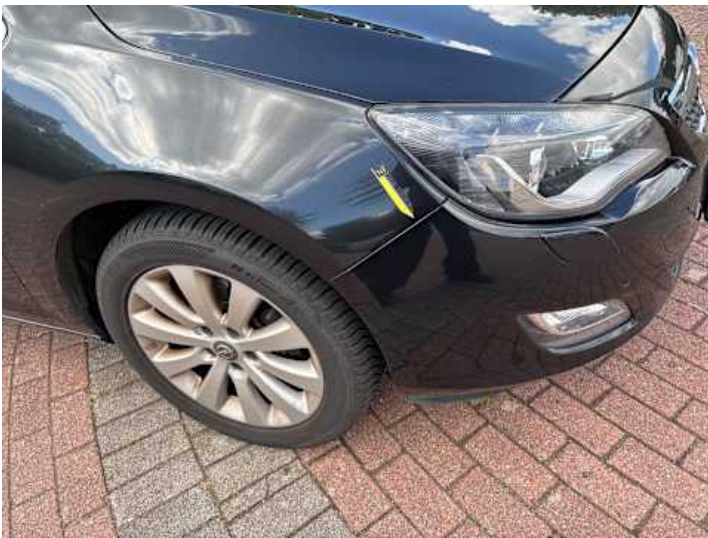
Kotflügel vorne rechts (Spaltmaße ungenau)

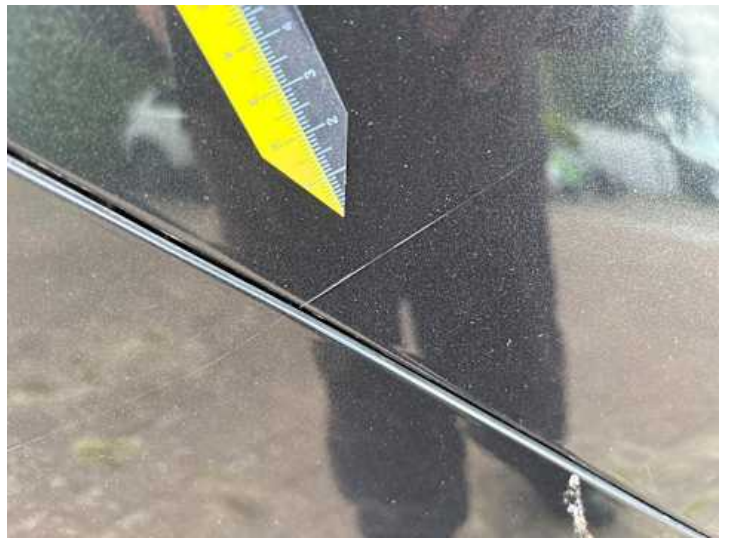
Seitenteil hinten rechts (Kratzer)

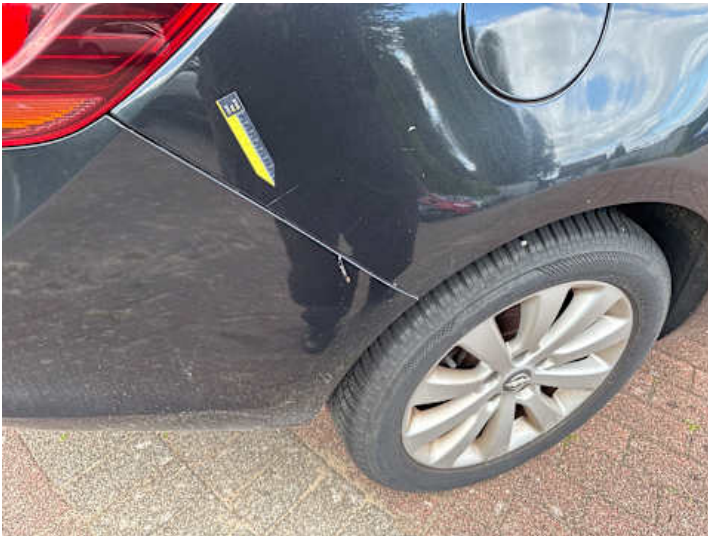
Seitenteil hinten rechts (Kratzer)

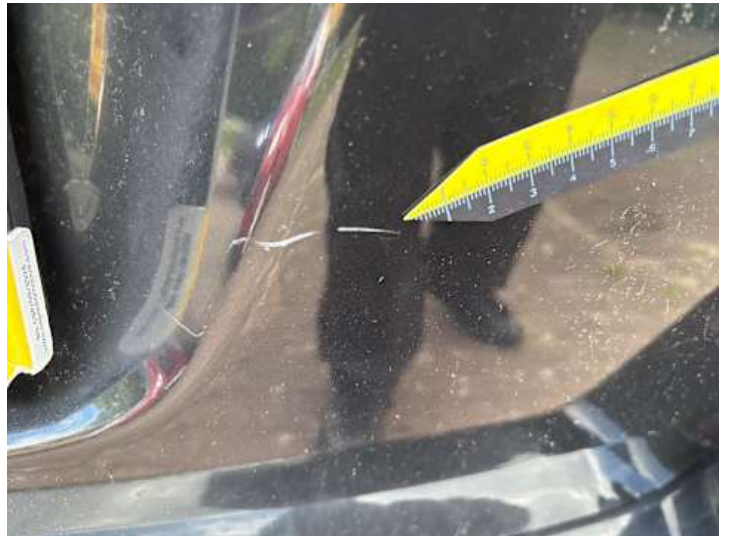
Heckklappe (Kratzer)

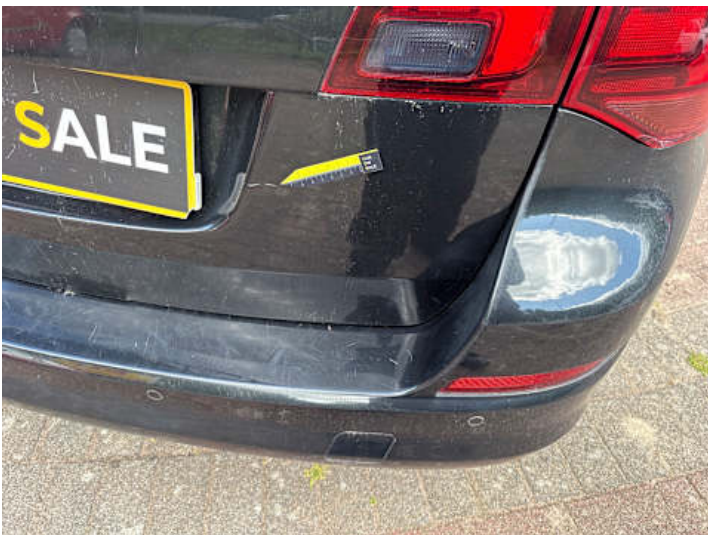
Heckklappe (Kratzer)

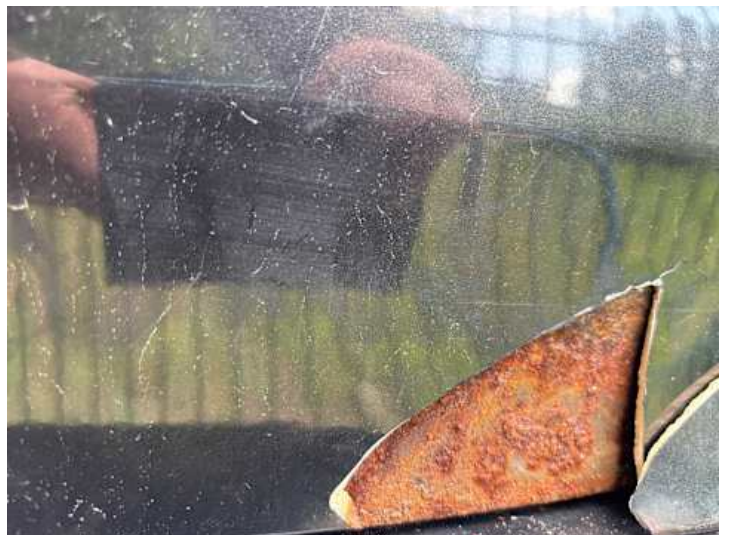
Heckklappe (Rost, Lackschaden)

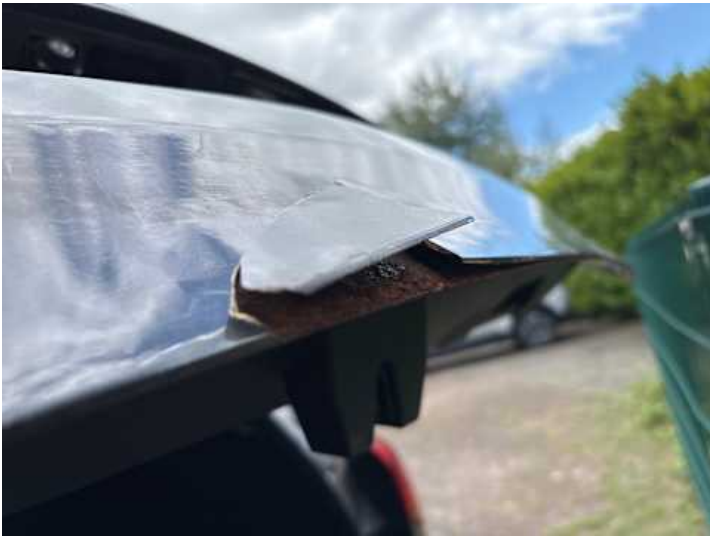
| Fahrzeugteil | Lackschichtdicke (in µm) | Fahrzeugteil | Lackschichtdicke (in µm) |
|---|---|---|---|
| Motorhaube | 140 | Heckklappe | 260 |

Heckklappe (Lackschaden, Riss/Bruch, Unsachgemäß instand gesetzt)

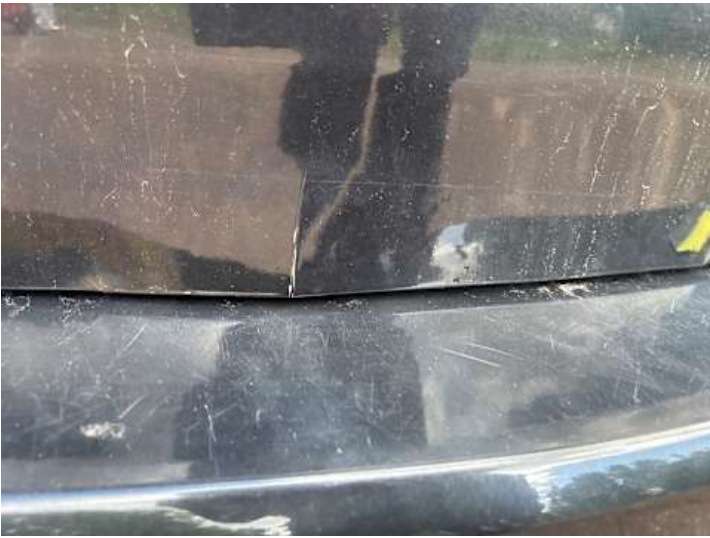
Heckklappe (Lackschaden, Riss/Bruch, Unsachgemäß instand gesetzt)

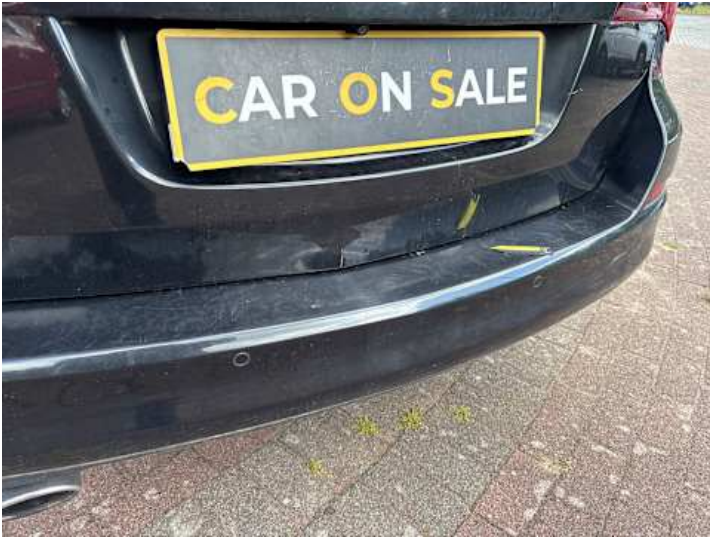
Heckklappe (Lackschaden, Riss/Bruch, Unsachgemäß instand gesetzt)

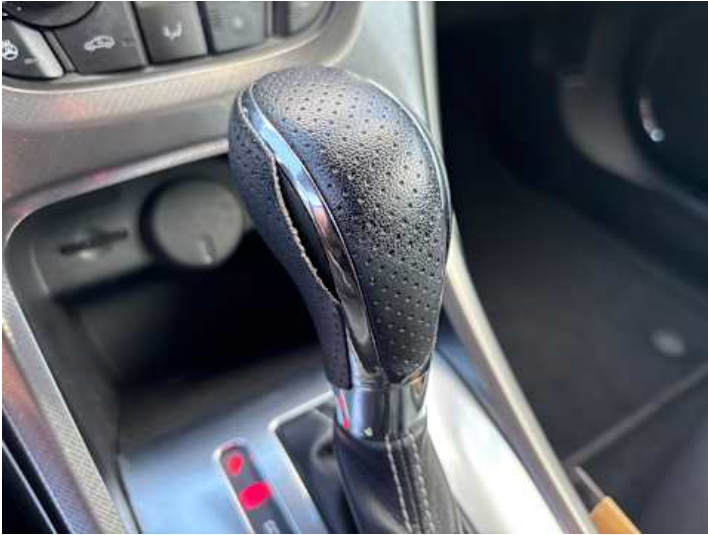
Innenraum (Verschleiß)

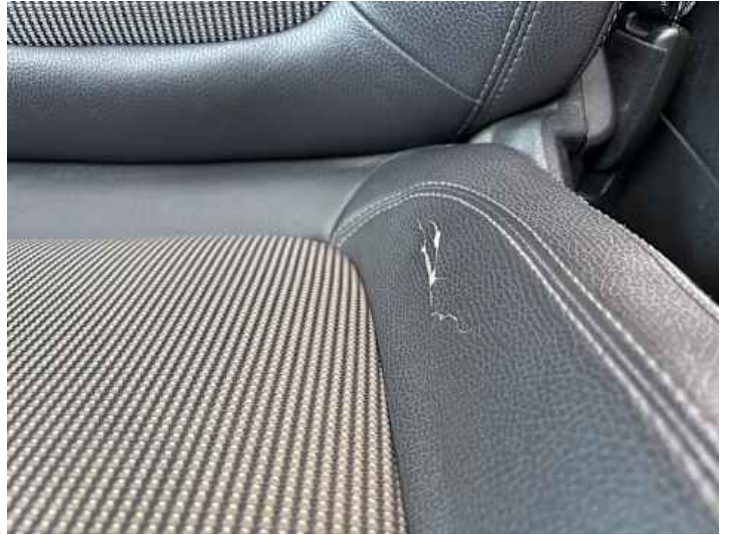
Innenraum (Verschleiß)
