## SsangYong Korando 1.6 E-XDI

EZ 09/2019 | Geländewagen | Diesel | Automatikgetriebe | 80.773km  
Besteuerung: Differenzbesteuert (§25a UStG)  
Fahrzeugstandort: 27\*\*\*  
Fahrzeug aufgenommen am: 31.07.2026

# Hinweise zum Zustandsbericht

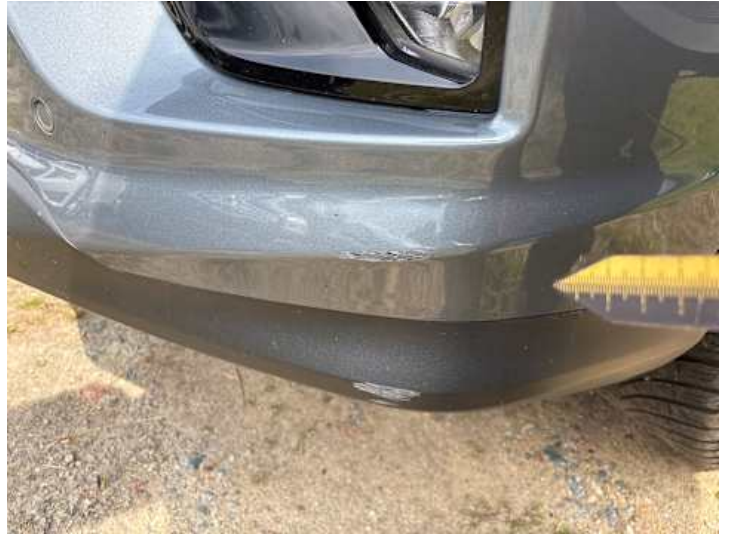
Stoßstange vorne (Kratzer)

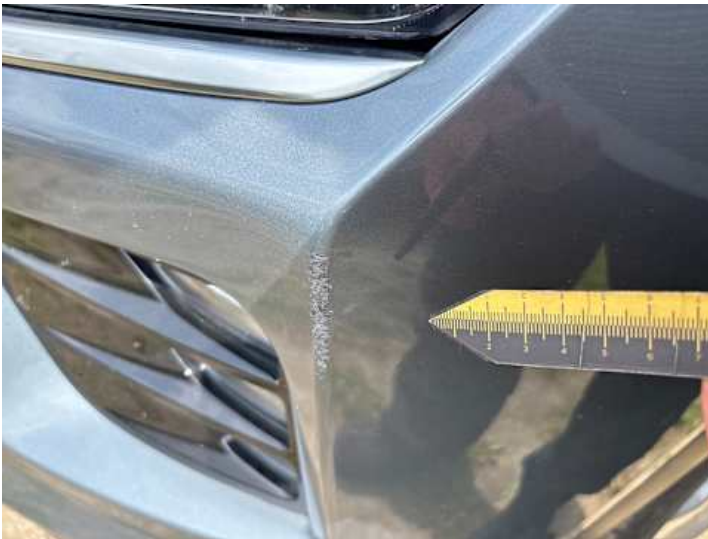
Stoßstange vorne (Kratzer)

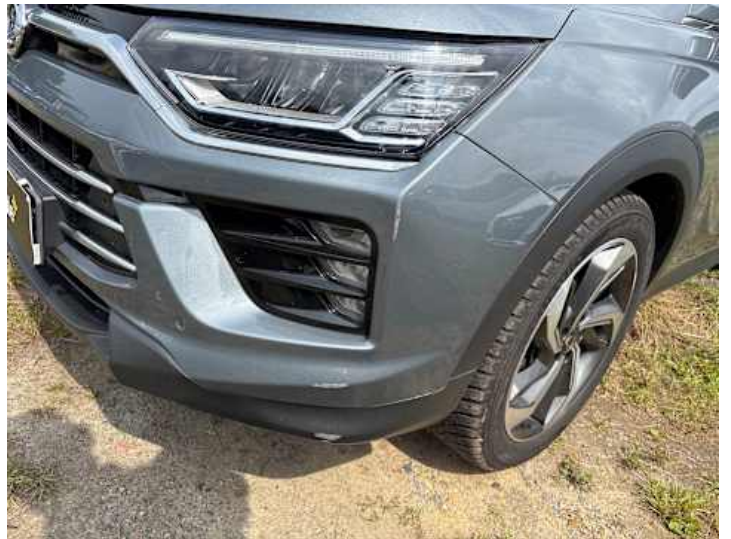
Stoßstange vorne (Kratzer)

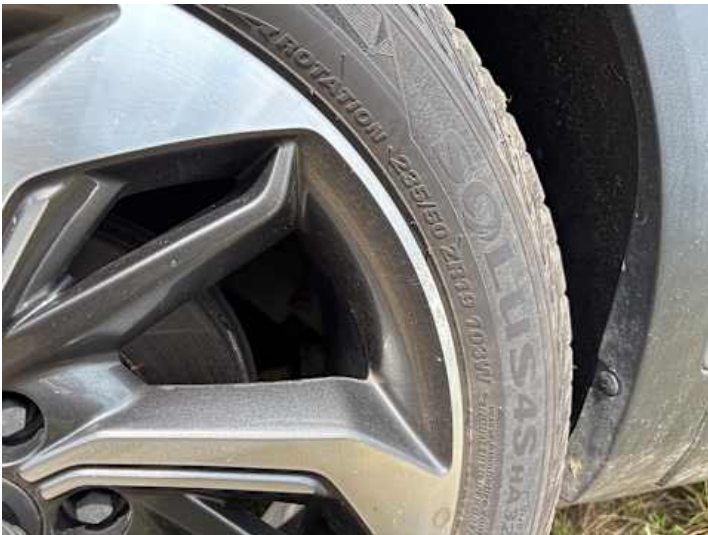
Rad (Kratzer)

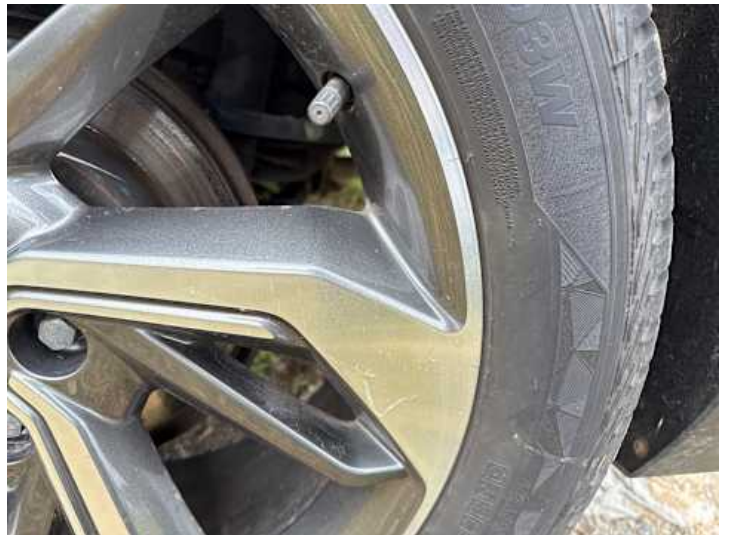
Rad (Kratzer)

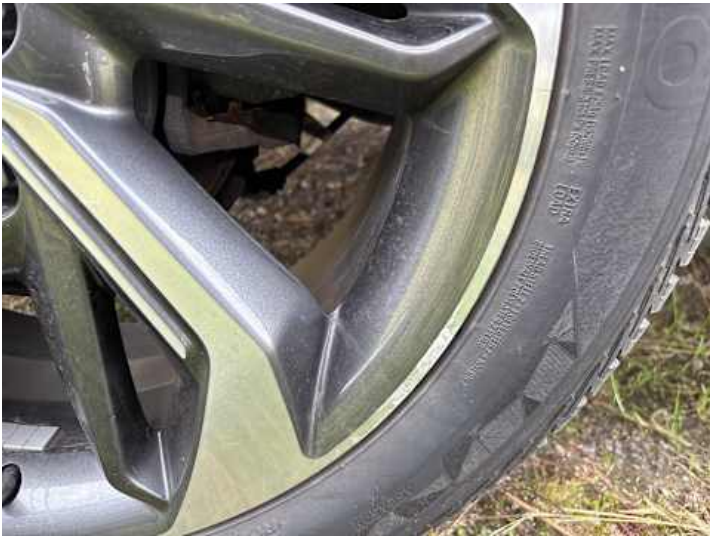
Rad (Rost)

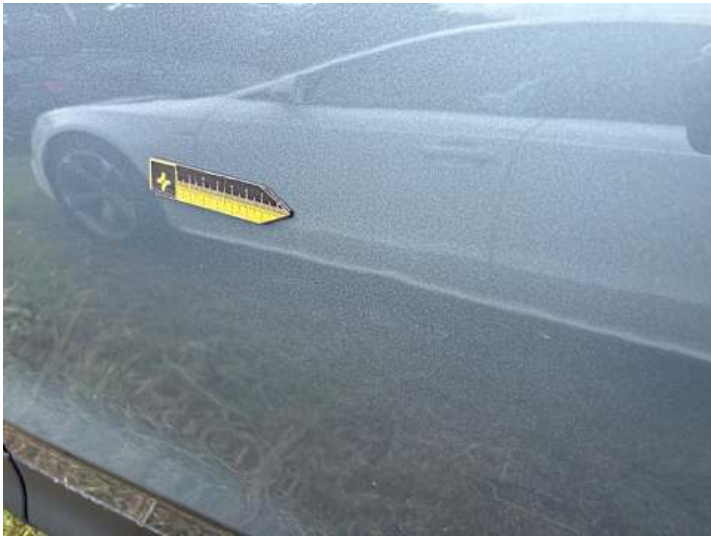
Türe hinten links (Unsachgemäß instand gesetzt)

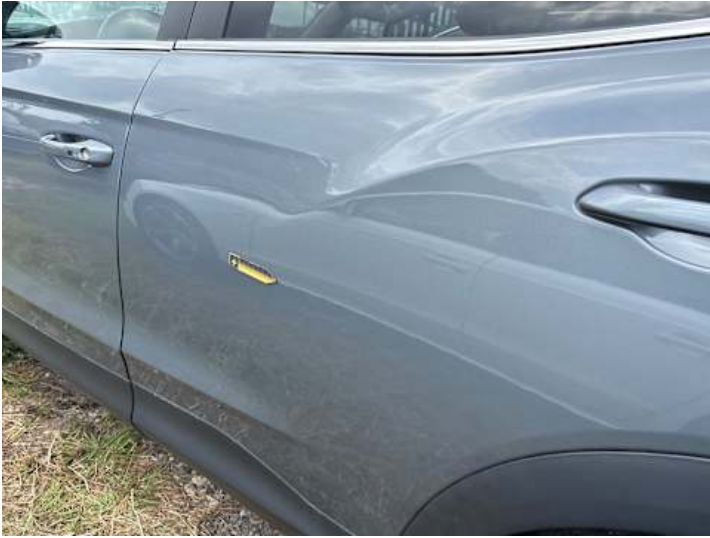
Türe hinten links (Unsachgemäß instand gesetzt)

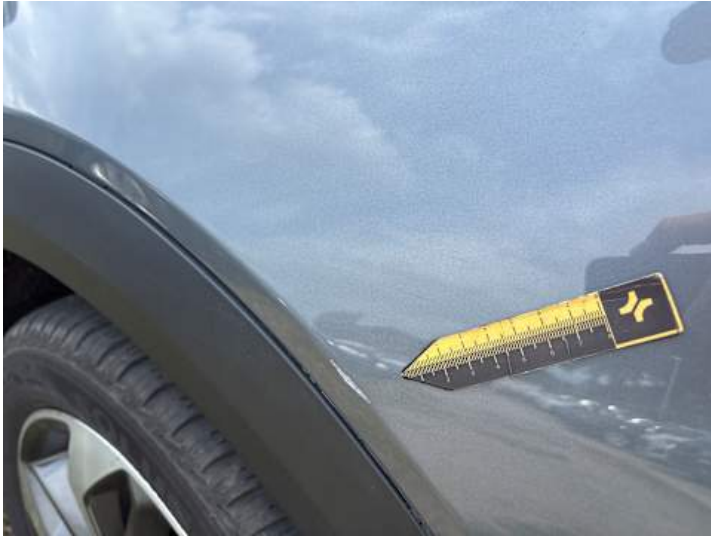
Kotflügel vorne rechts (Kratzer)

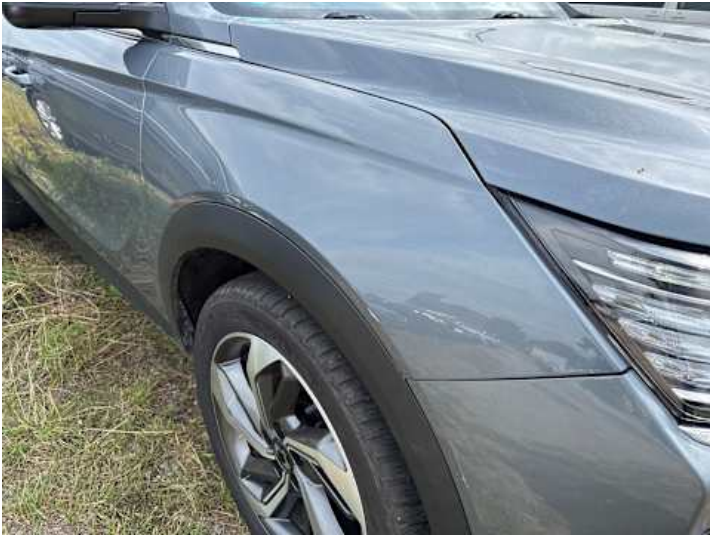
Kotflügel vorne rechts (Kratzer)
