## Opel Astra Dynamic

EZ 08/2016 | Kombi | Benzin | Schaltgetriebe | 132.255km  
Besteuerung: Differenzbesteuert (§25a UStG)  
Fahrzeugstandort: 98\*\*\*  
Fahrzeug aufgenommen am: 05.08.2026

# Hinweise zum Zustandsbericht

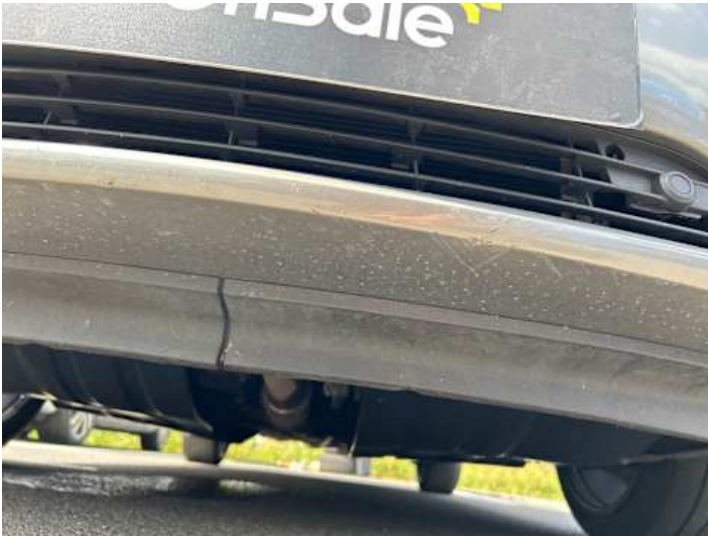
Stoßstange vorne (Kratzer)

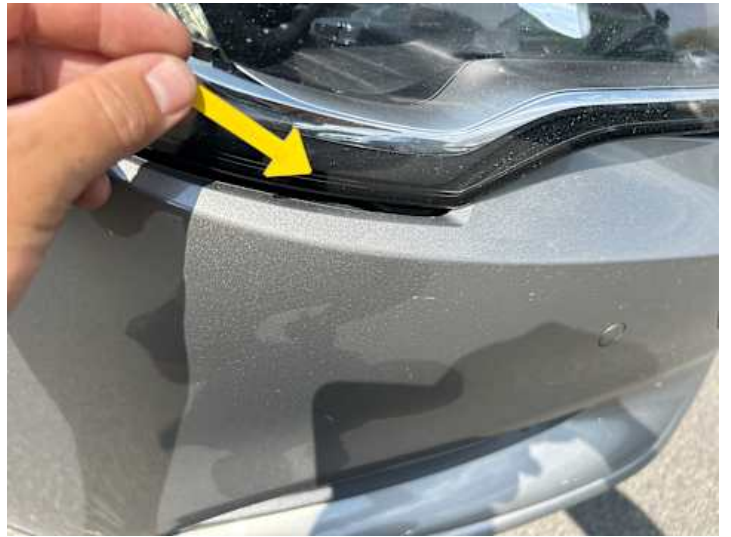
Stoßstange vorne (Lackschaden, Spaltmaße ungenau)

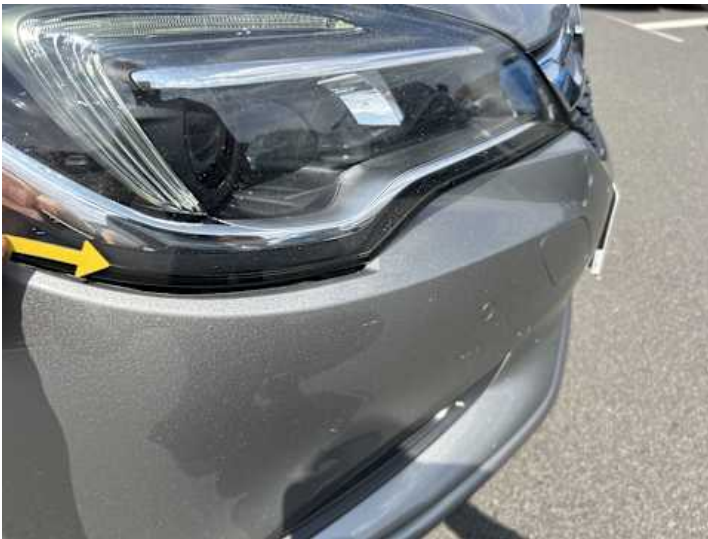
Stoßstange vorne (Lackschaden, Spaltmaße ungenau)

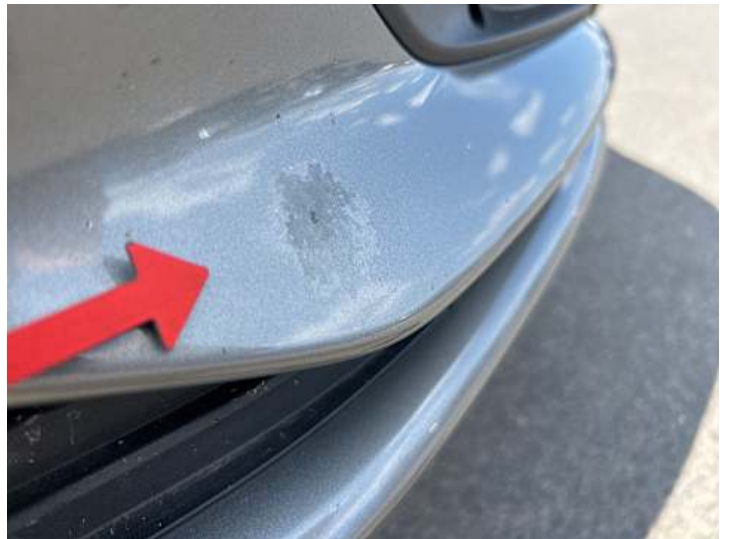
Stoßstange vorne (Lackschaden, Spaltmaße ungenau)

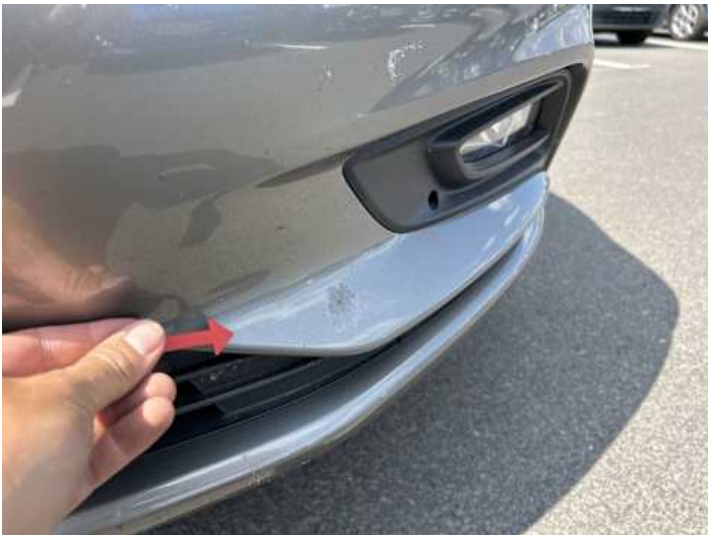
Stoßstange vorne (Lackschaden, Spaltmaße ungenau)

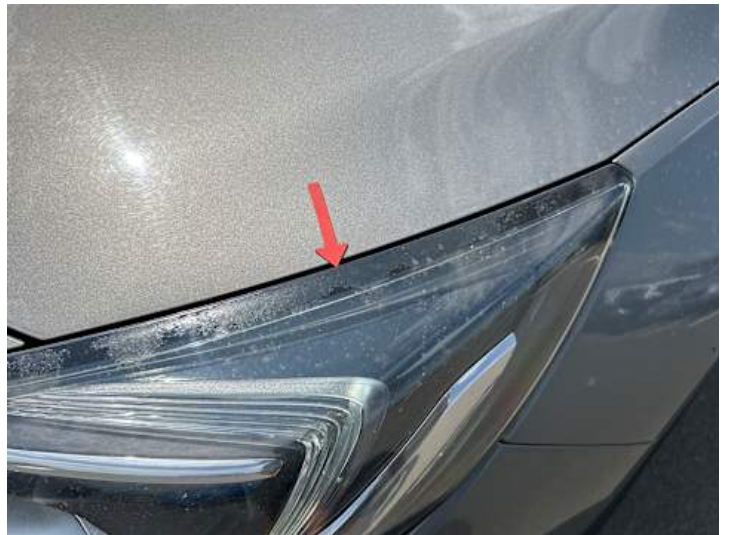
Scheinwerfer (links) (Kratzer)

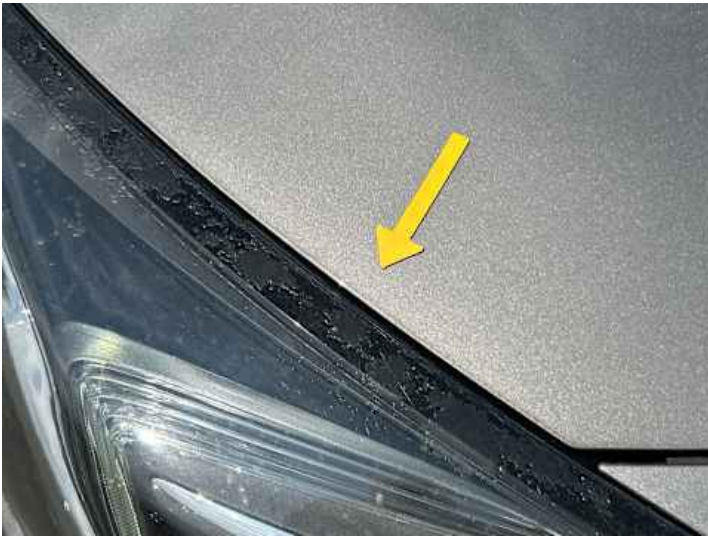
Scheinwerfer (rechts) (Kratzer)

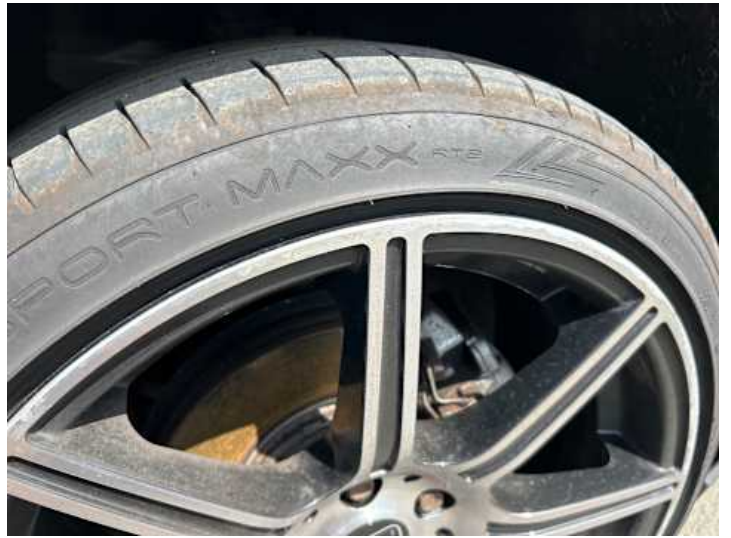
Rad (Kratzer)

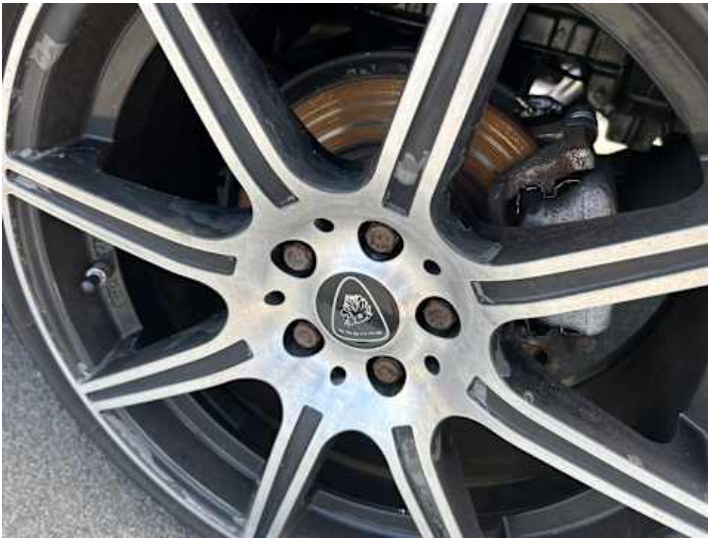
Rad (Rost)

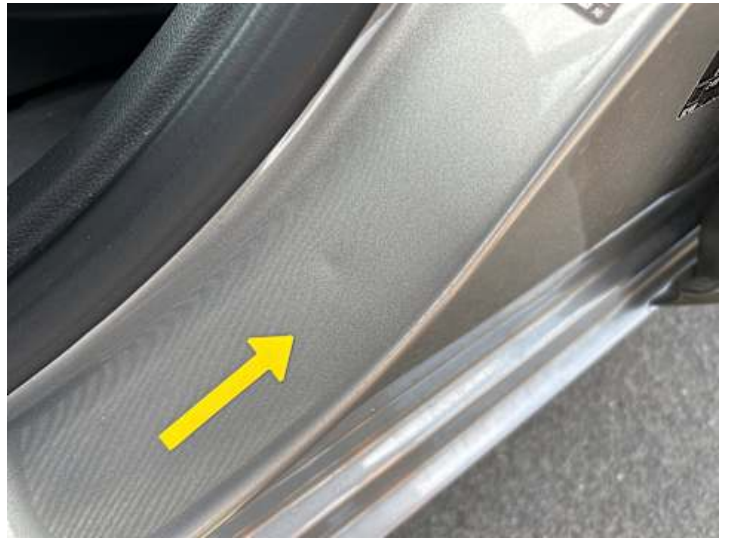
Fahrtür (Delle)

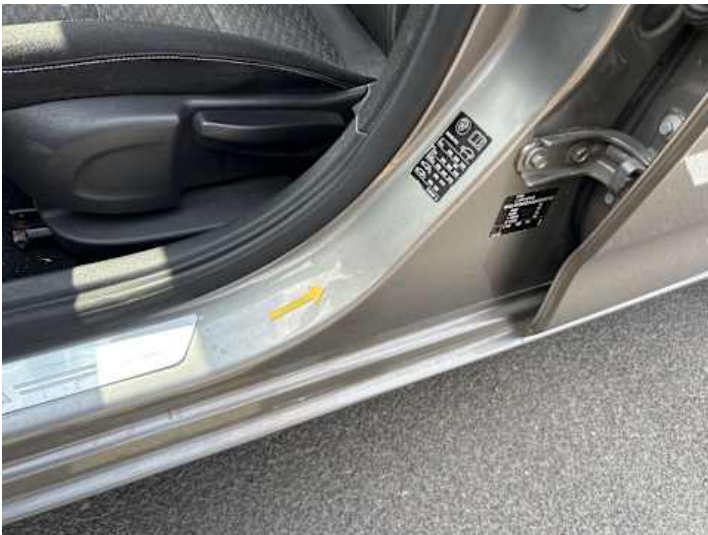
Fahrtür (Delle)

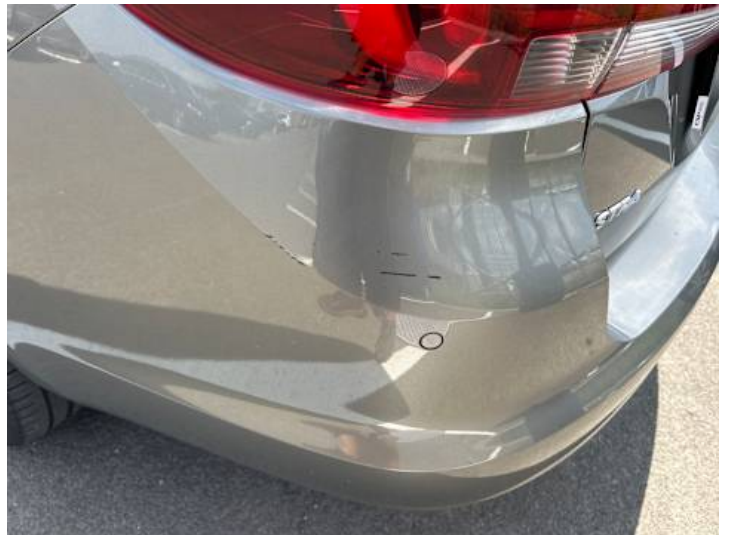
Stoßstange hinten (Kratzer)

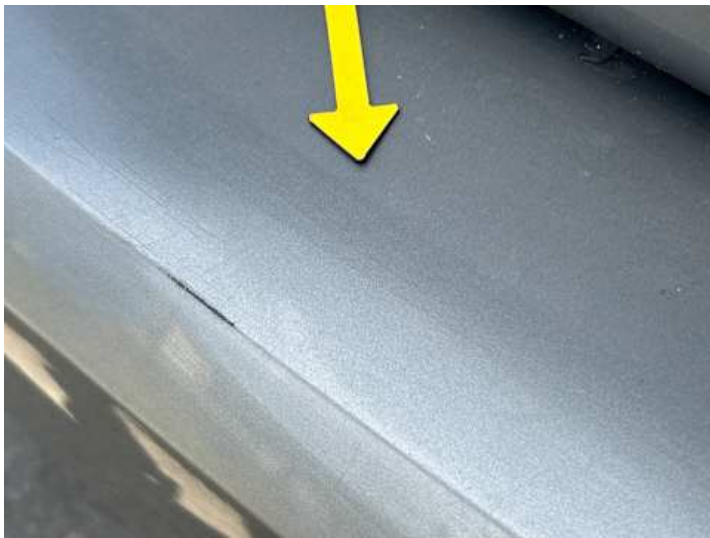
Stoßstange hinten (Kratzer, Verformung)

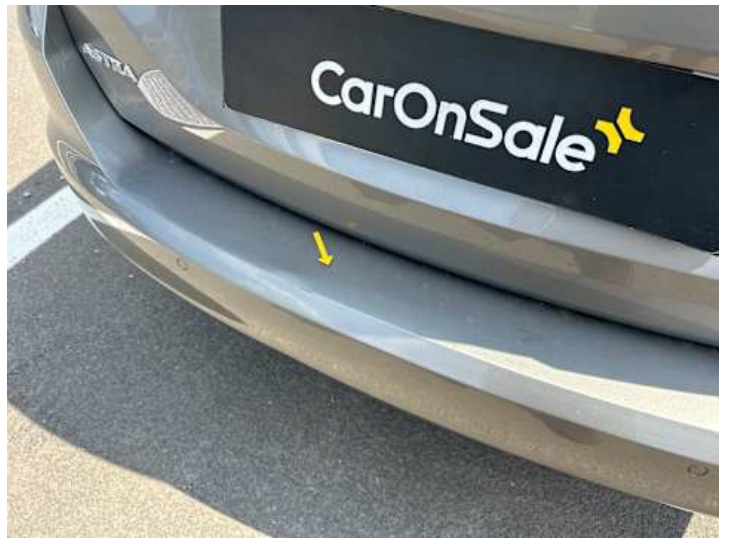
Stoßstange hinten (Kratzer, Verformung)

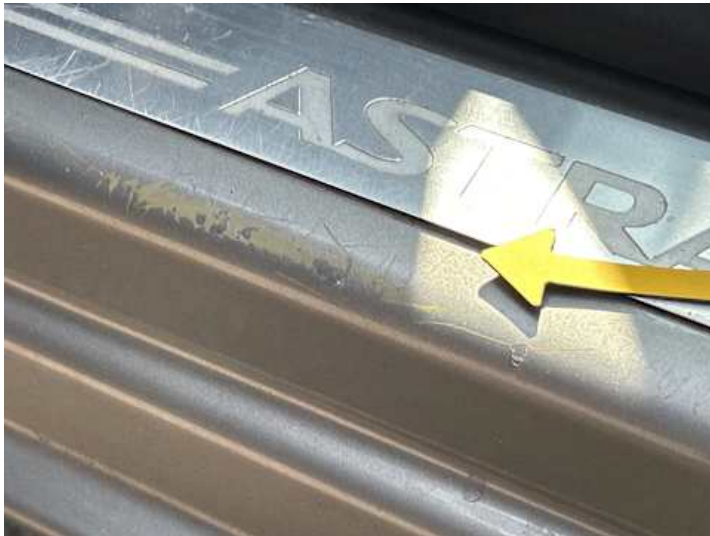
Schweller links (Kratzer)

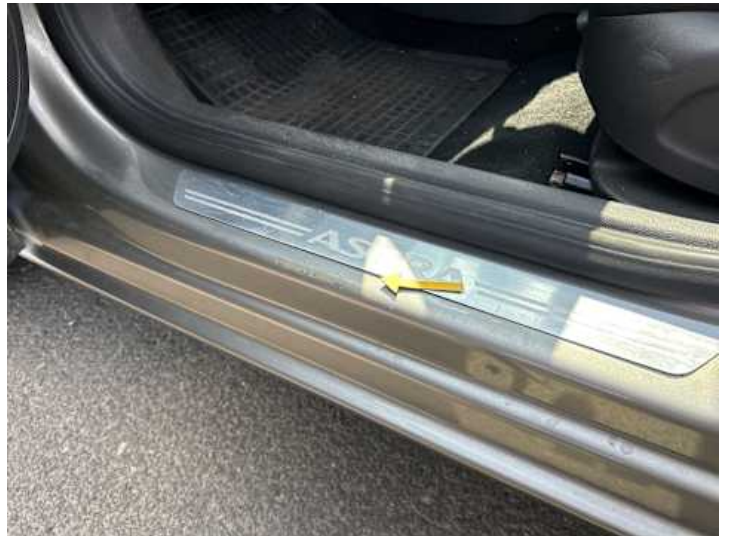
Schweller links (Kratzer)

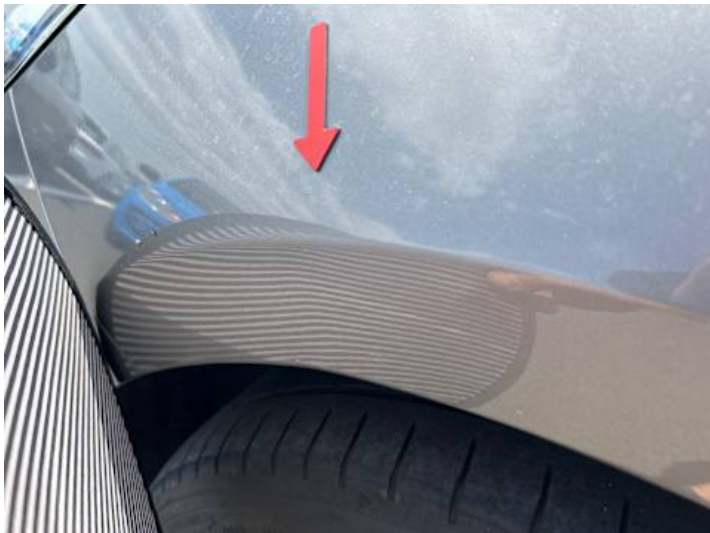
Kotflügel vorne links (Verformung)

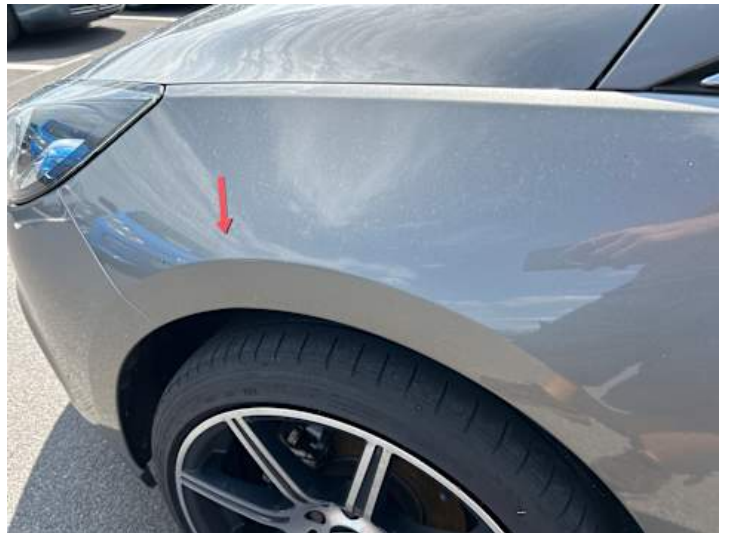
Kotflügel vorne links (Verformung)

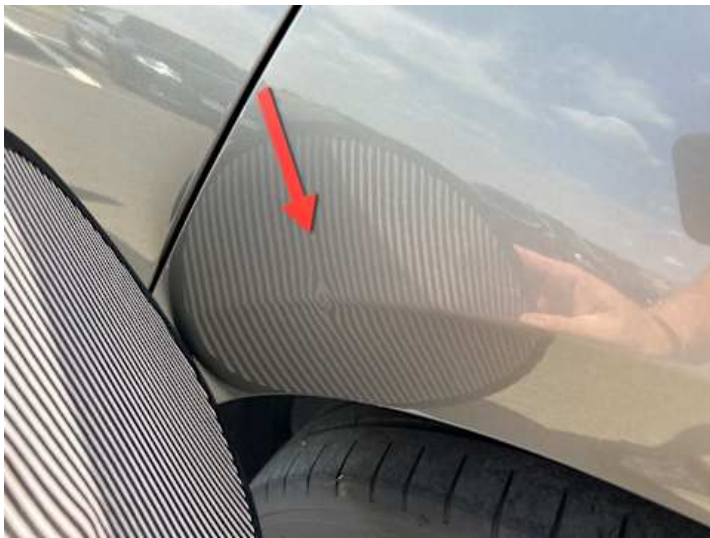
Seitenteil hinten links (Kratzer, Delle)

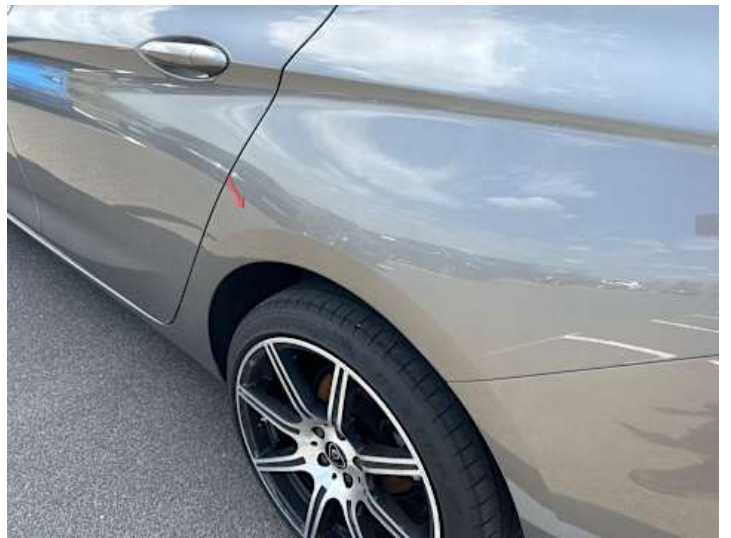
Seitenteil hinten links (Kratzer, Delle)

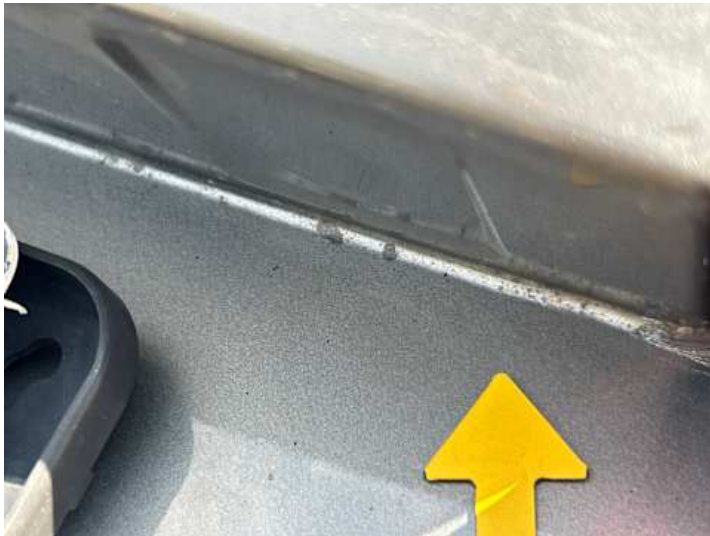
Heckklappe (Rost)

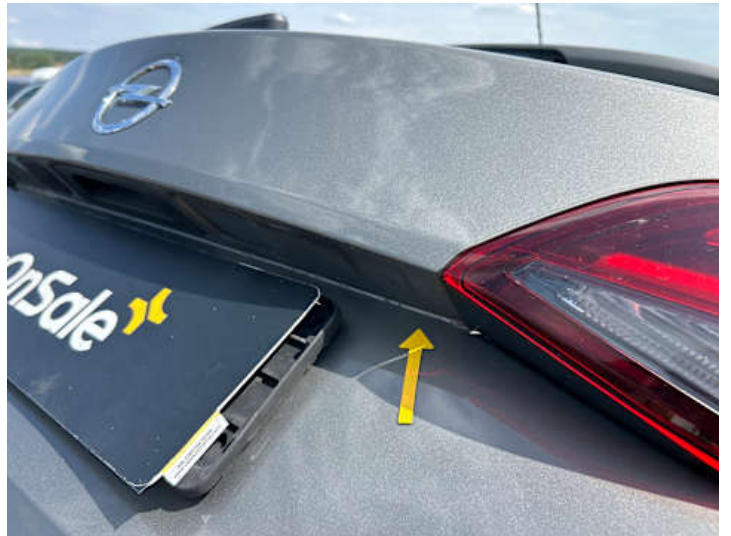
Heckklappe (Rost)

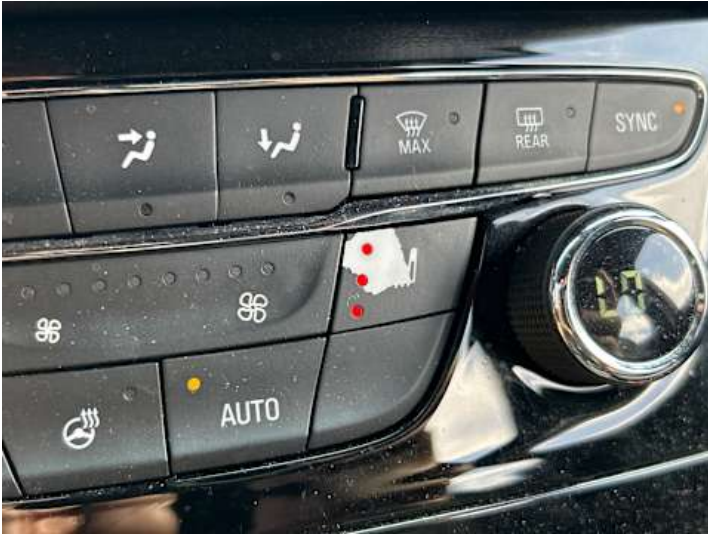
Innenraum (Verschleiß)

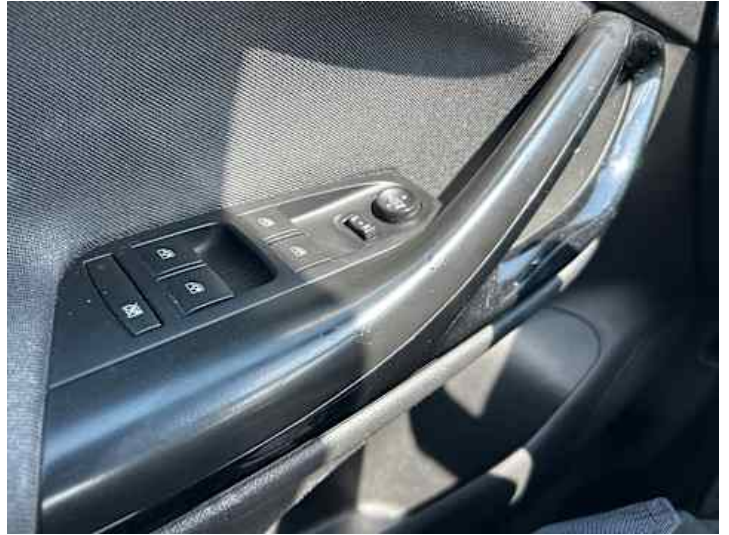
Innenraum (Verschleiß)

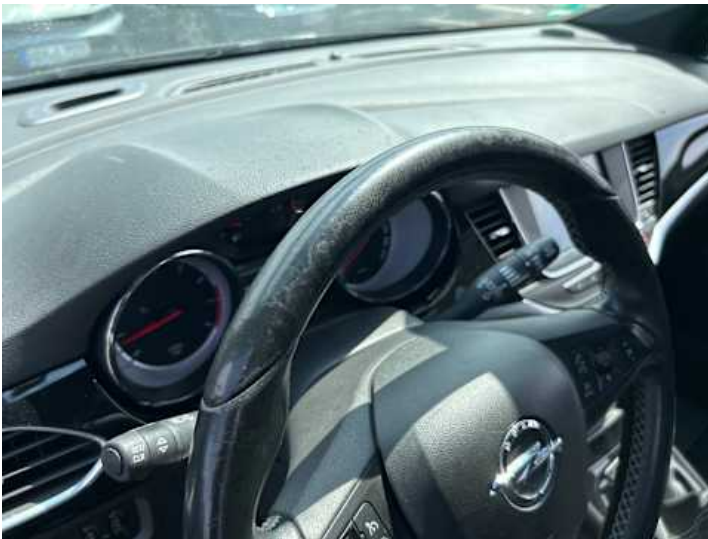
Innenraum (Verschleiß)

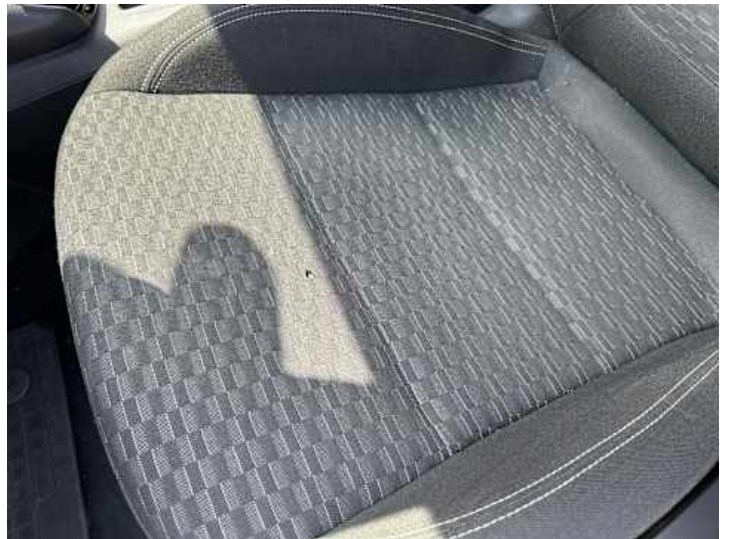
Raucherfahrzeug;

Innenraum (Brandloch)
