## Volkswagen Touran (5T1)(04.2015->2026)

| VIN | <b>WVGZZZ1T7SW016542</b> | Anzahl der Türen | <b>4</b> |

| <b>Besichtigung</b> | Datum | 21.08.2026 - 10:33 Uhr |

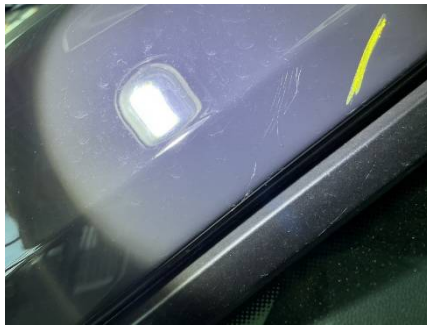
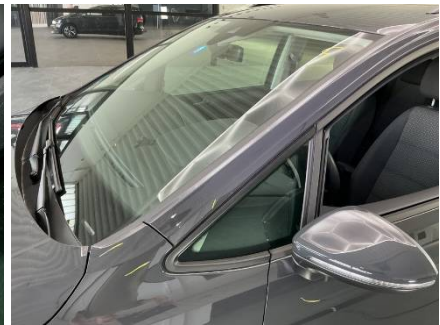
#### 1 **A Säule links**

| Nr. | Bauteil | Schaden |
|---|---|---|
| 1 | A Säule links | Art der Beschädigung: Kratzer, Art der Reparatur: Smart Repair |

Art der Beschädigung: Kratzer, Art der Reparatur: Smart Repair

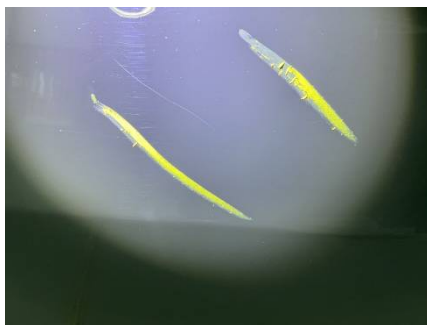
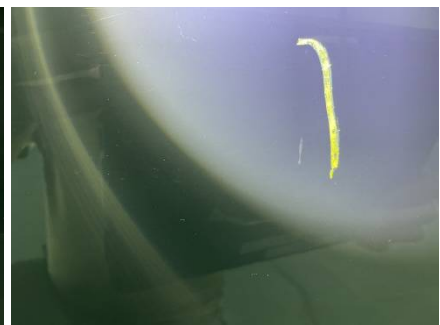
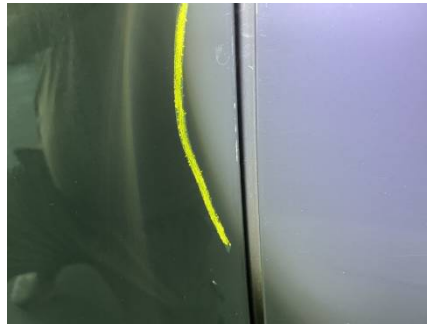
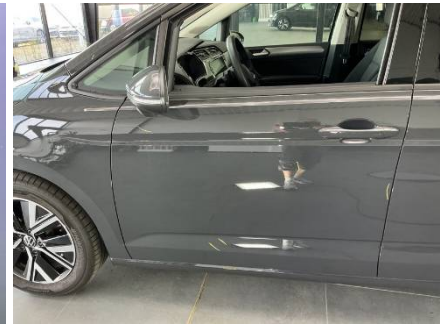
#### 2 **Tür vorne links**

| Nr. | Bauteil | Schaden |
|---|---|---|
| 2 | Tür vorne links | Art der Beschädigung: Kratzer, Art der Reparatur: Smart Repair |

Art der Beschädigung: Kratzer, Art der Reparatur: Smart Repair

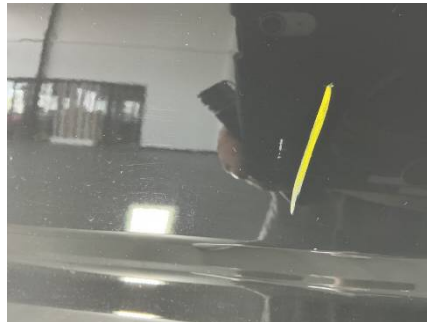
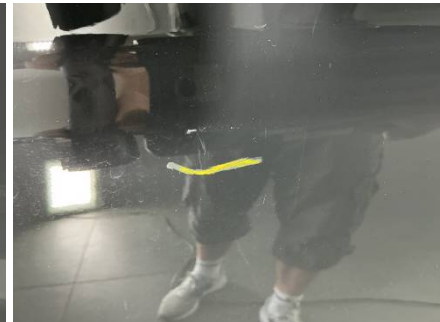
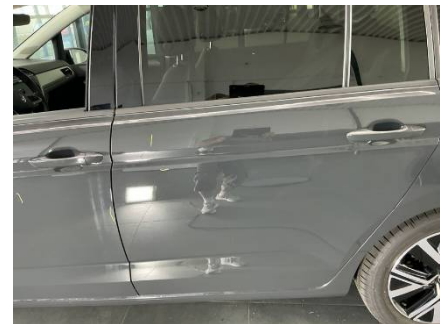
### 3 Tür hinten links

| Nr. | Bauteil | Schaden |
|---|---|---|
| 3 | Tür hinten links | Art der Beschädigung: Kratzer, Art der Reparatur: Smart Repair |

Art der Beschädigung: Kratzer, Art der Reparatur: Smart Repair

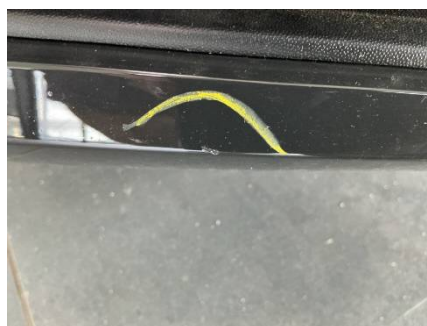
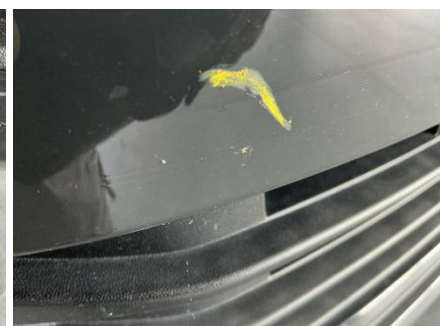
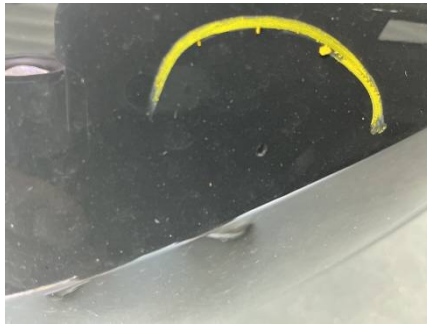
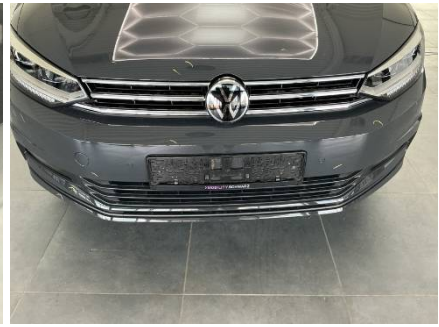
### 4 Stossfänger vorne

| Nr. | Bauteil | Schaden |
|---|---|---|
| 4 | Stoßfänger vorne | Art der Beschädigung: Kl. Steinschläge , Art der Reparatur: Gebrauchsspur |

Art der Beschädigung: Kl. Steinschläge, Art der Reparatur: Gebrauchsspur

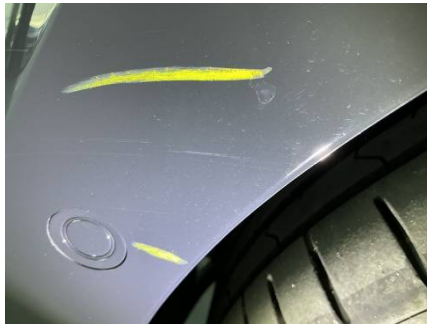
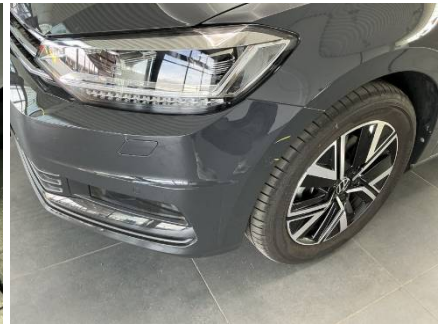
## 5 Stoßfänger vorne links

| Nr. | Bauteil | Schaden |
|---|---|---|
| 5 | Stoßfänger vorne links | Art der Beschädigung: Oberflächlicher Kratzer, Art der Reparatur: Gebrauchsspur |

Art der Beschädigung: Oberflächlicher Kratzer, Art der Reparatur: Gebrauchsspur

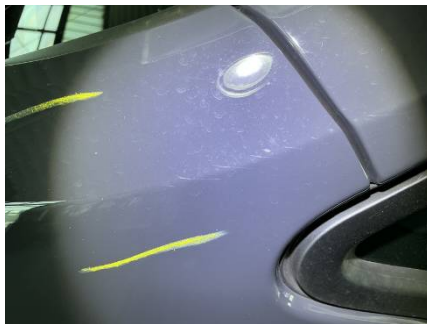
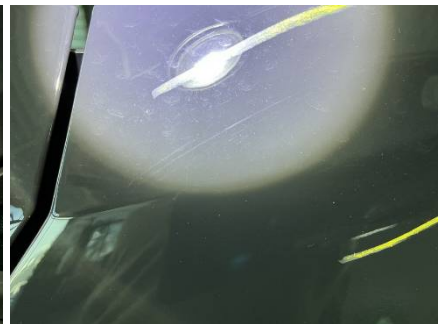
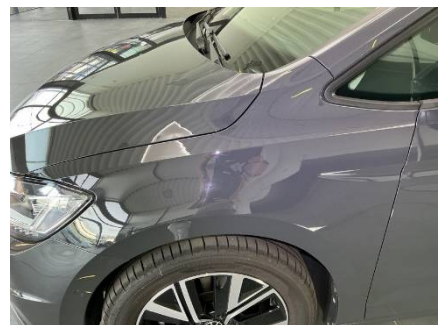
## 6 Kotflügel vorne links

| Nr. | Bauteil | Schaden |
|---|---|---|
| 6 | Kotflügel vorne links | Art der Beschädigung: Oberflächlicher Kratzer, Art der Reparatur: Gebrauchsspur |

Art der Beschädigung: Oberflächlicher Kratzer, Art der Reparatur: Gebrauchsspur

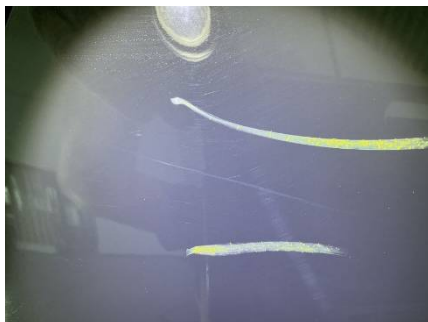
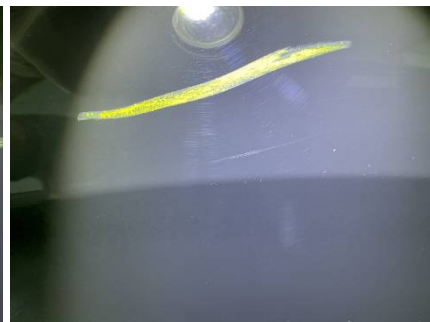
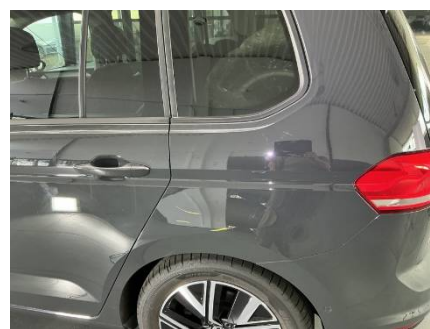
## 7 Seitenwand hinten links

| Nr. | Bauteil | Schaden |
|---|---|---|
| 7 | Seitenwand hinten links | Art der Beschädigung: Oberflächlicher Kratzer, Art der Reparatur: Gebrauchsspur |

Art der Beschädigung: Oberflächlicher Kratzer, Art der Reparatur: Gebrauchsspur

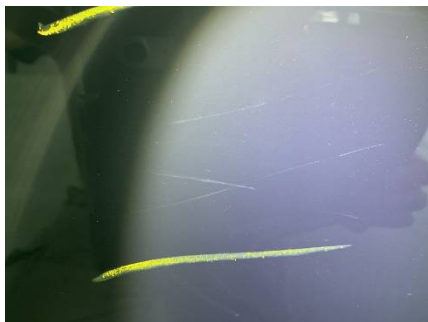
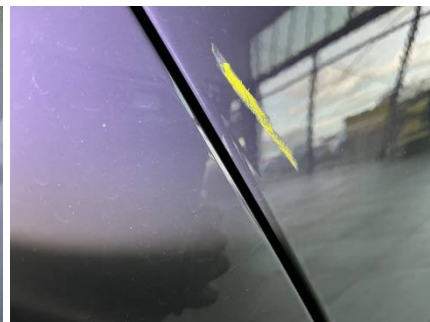
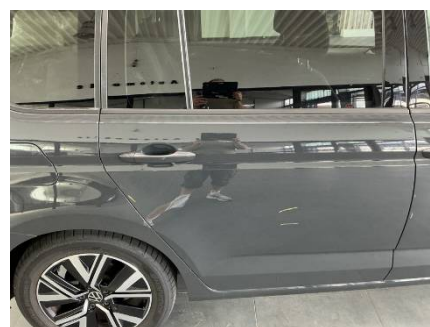
## 8 Tür hinten rechts

| Nr. | Bauteil | Schaden |
|---|---|---|
| 8 | Tür hinten rechts | Art der Beschädigung: Oberflächlicher Kratzer, Art der Reparatur: Gebrauchsspur |

Art der Beschädigung: Oberflächlicher Kratzer, Art der Reparatur: Gebrauchsspur

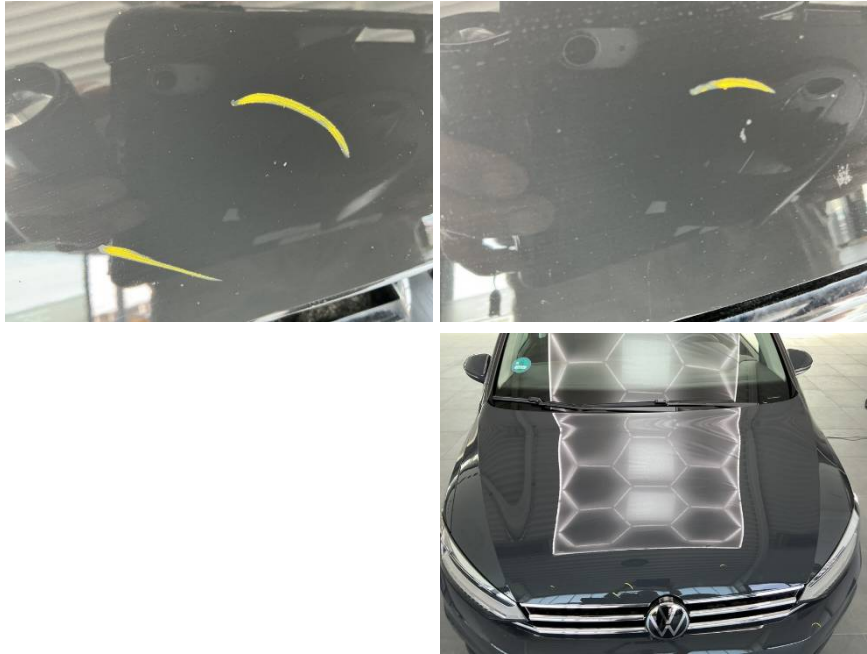
## 9 Motorhaube

| Nr. | Bauteil | Schaden |
|---|---|---|
| 9 | Motorhaube | Art der Beschädigung: Kl. Steinschläge , Art der Reparatur: Gebrauchsspur |

Art der Beschädigung: Kl. Steinschläge , Art der Reparatur: Gebrauchsspur

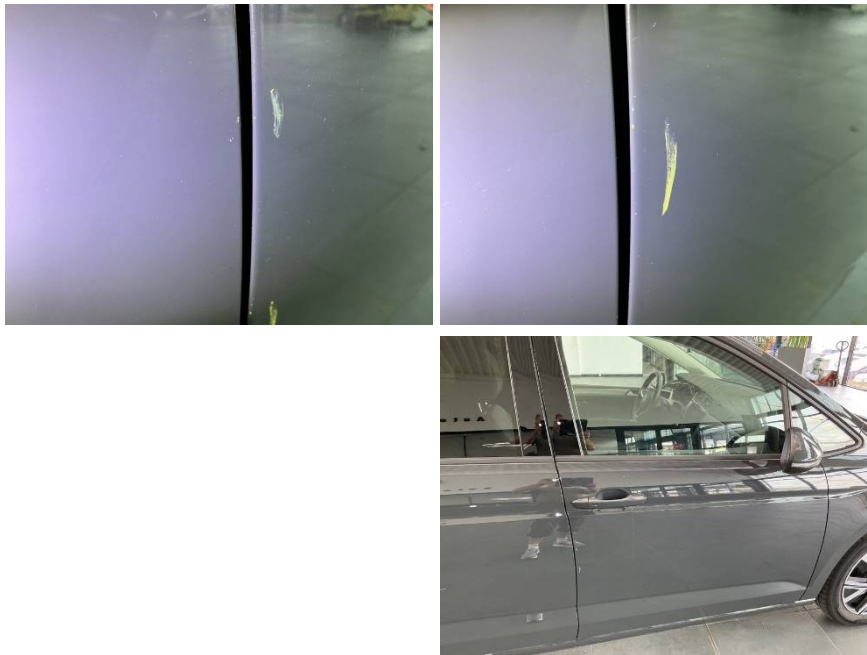
## 10 Türkante vorne rechts

| Nr. | Bauteil | Schaden |
|---|---|---|
| 10 | Türkante vorne rechts | Art der Beschädigung: Oberflächlicher Kratzer, Art der Reparatur: Gebrauchsspur |

Art der Beschädigung: Oberflächlicher Kratzer, Art der Reparatur: Gebrauchsspur

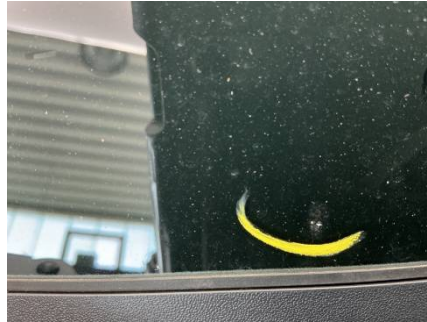
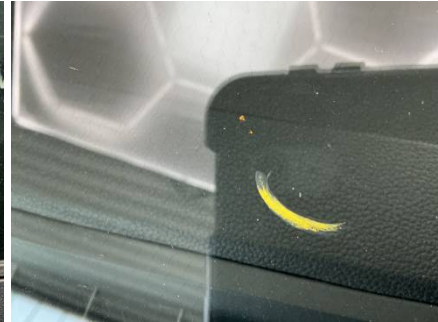
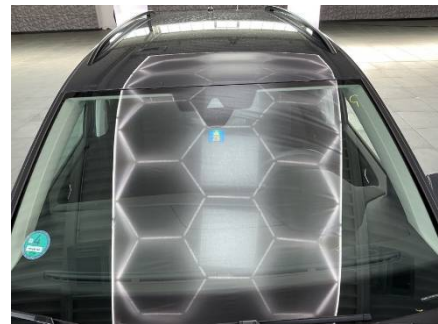
## 11 Frontscheibe

| Nr. | Bauteil | Schaden |
|---|---|---|
| 11 | Frontscheibe | Art der Beschädigung: Kl. Steinschläge , Art der Reparatur: Gebrauchsspur |

Art der Beschädigung: Kl. Steinschläge, Art der Reparatur: Gebrauchsspur

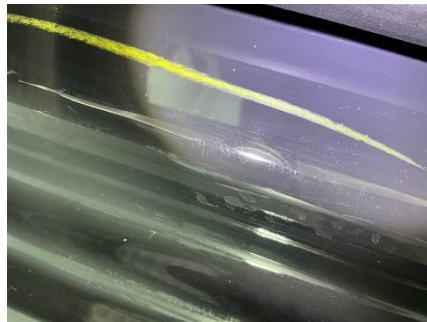
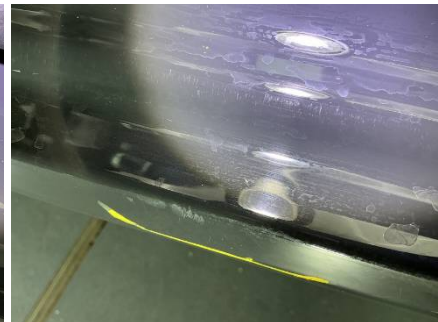
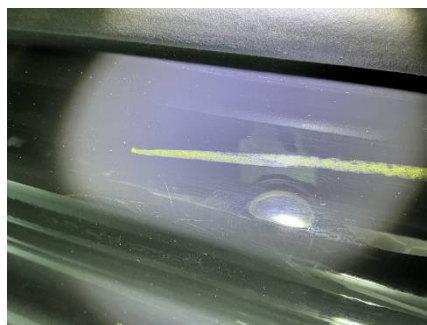
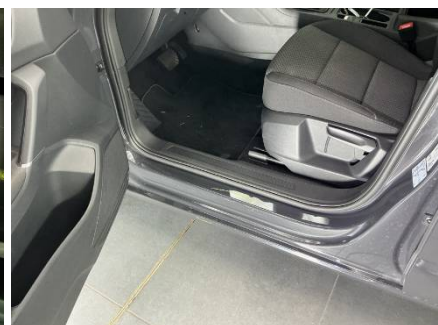
## 12 Einstieg vorne links

| Nr. | Bauteil | Schaden |
|---|---|---|
| 12 | Einstieg vorne links | Art der Beschädigung: Kratzer, Art der Reparatur: Gebrauchsspur |

Art der Beschädigung: Kratzer, Art der Reparatur: Gebrauchsspur

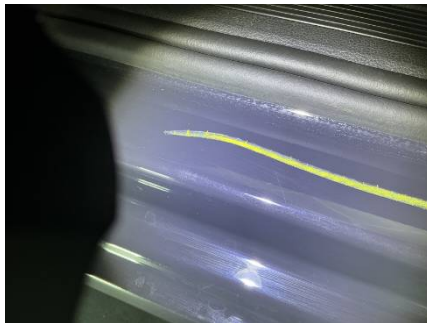
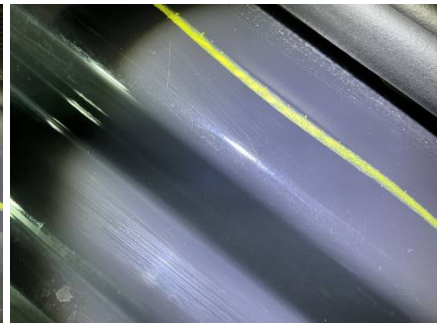
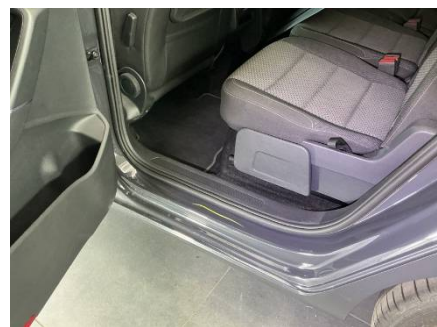
## 13 Einstieg hinten links

| Nr. | Bauteil | Schaden |
|---|---|---|
| 13 | Einstieg hinten links | Art der Beschädigung: Kratzer, Art der Reparatur: Gebrauchsspur |

Art der Beschädigung: Kratzer, Art der Reparatur: Gebrauchsspur

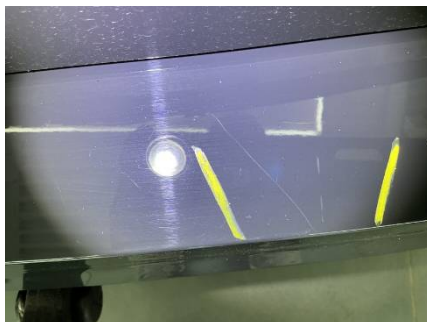
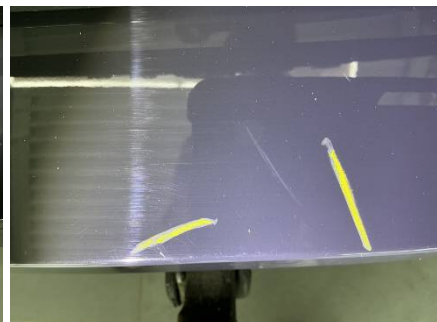
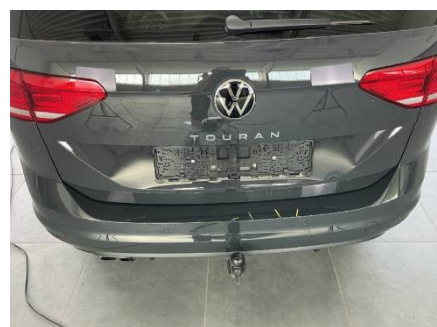
## 14 Ladekante

| Nr. | Bauteil | Schaden |
|---|---|---|
| 14 | Ladekante | Art der Beschädigung: Kratzer, Art der Reparatur: Gebrauchsspur |

Art der Beschädigung: Kratzer, Art der Reparatur: Gebrauchsspur

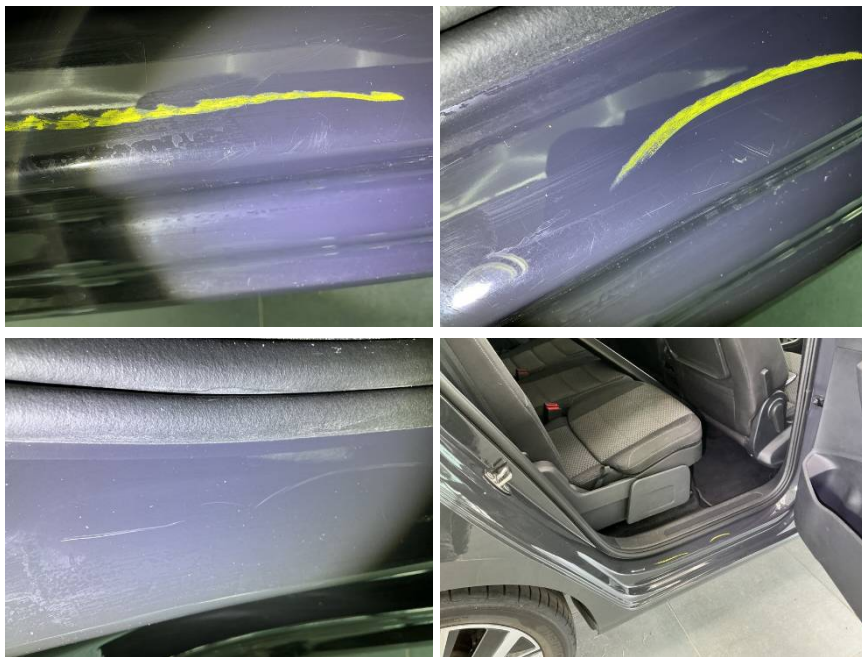
## 15 Einstieg hinten rechts

| Nr. | Bauteil | Schaden |
|---|---|---|
| 15 | Einstieg hinten rechts | Art der Beschädigung: Kratzer, Art der Reparatur: Gebrauchsspur |

Art der Beschädigung: Kratzer, Art der Reparatur: Gebrauchsspur

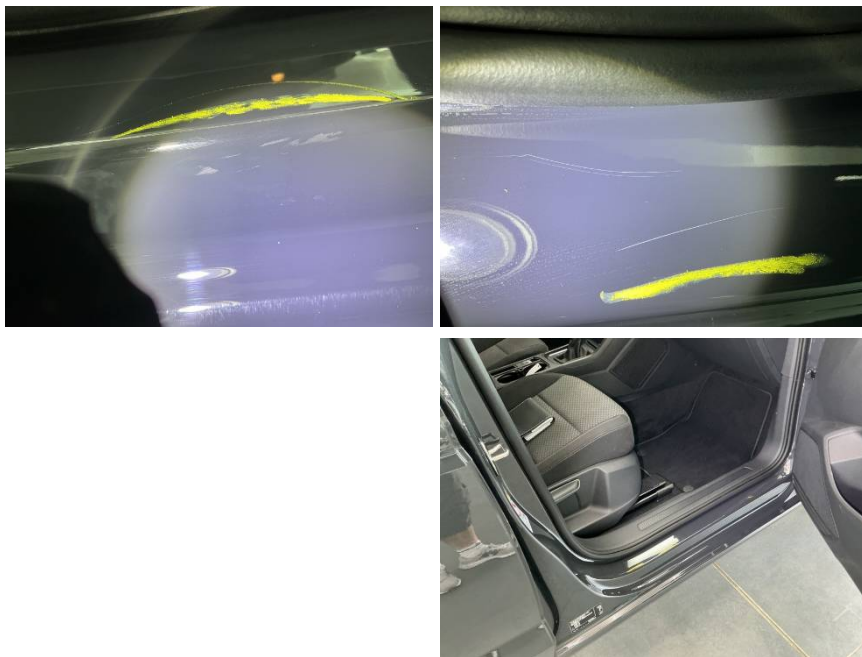
## 16 Einstieg vorne rechts

| Nr. | Bauteil | Schaden |
|---|---|---|
| 16 | Einstieg vorne rechts | Art der Beschädigung: Kratzer, Art der Reparatur: Gebrauchsspur |

Art der Beschädigung: Kratzer, Art der Reparatur: Gebrauchsspur
