## Kia Sportage Vision 4WD

EZ 02/2017 | Geländewagen | Diesel | Schaltgetriebe | 124.995km  
Besteuerung: Differenzbesteuert (§25a UStG)  
Fahrzeugstandort: 99\*\*\*  
Fahrzeug aufgenommen am: 07.08.2026

# Hinweise zum Zustandsbericht

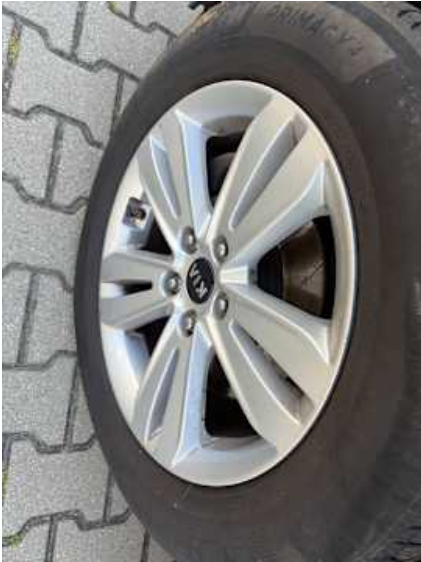
Rad (Kratzer)

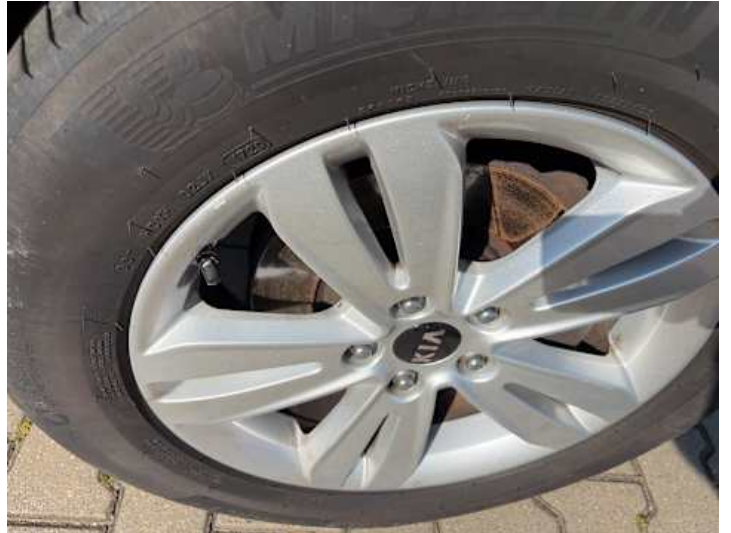
Rad (Kratzer, Kerben)

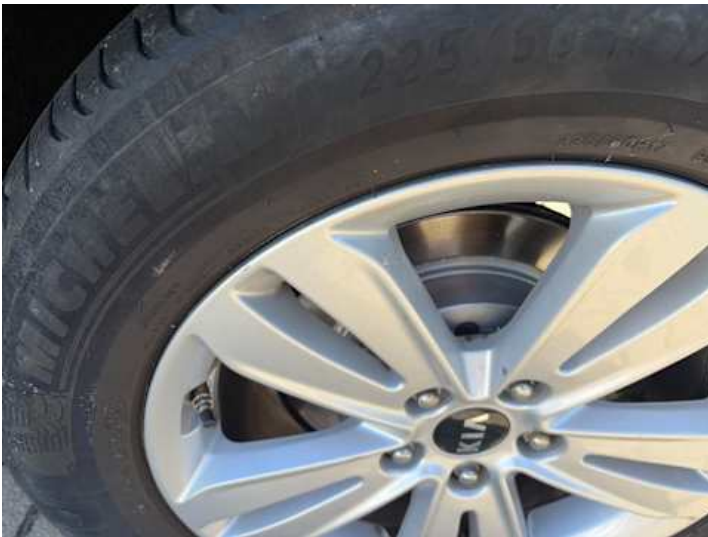
Rad (Kratzer)

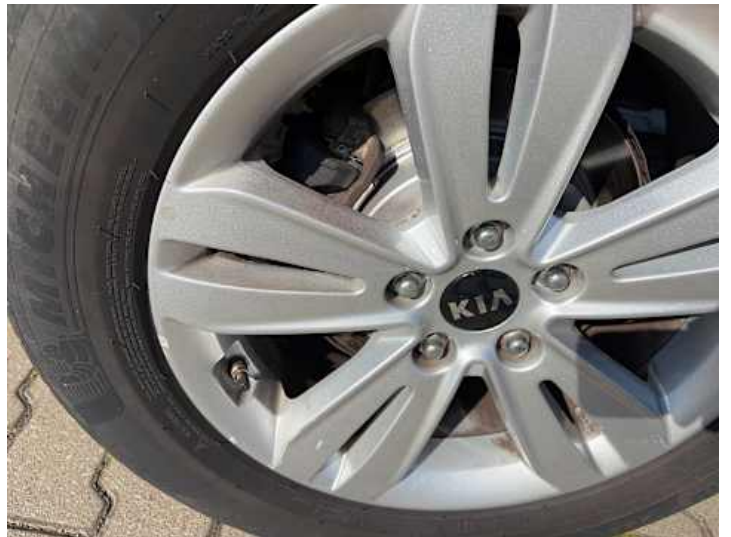
Rad (Kratzer)

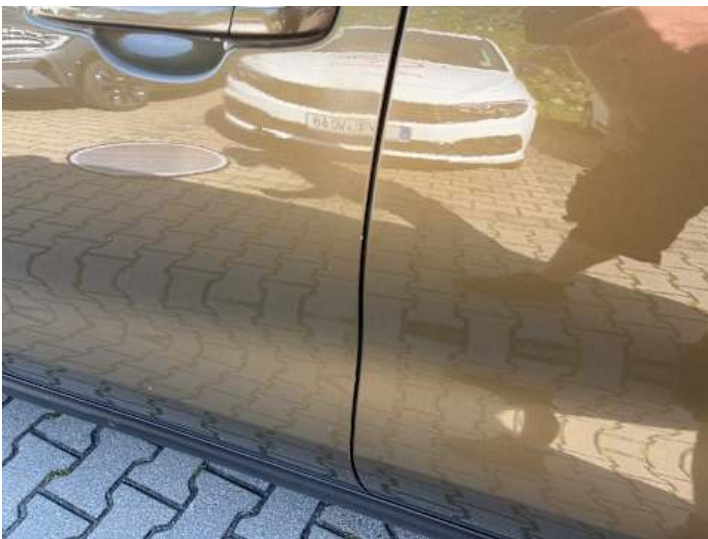
Fahrertür (Lackschaden)

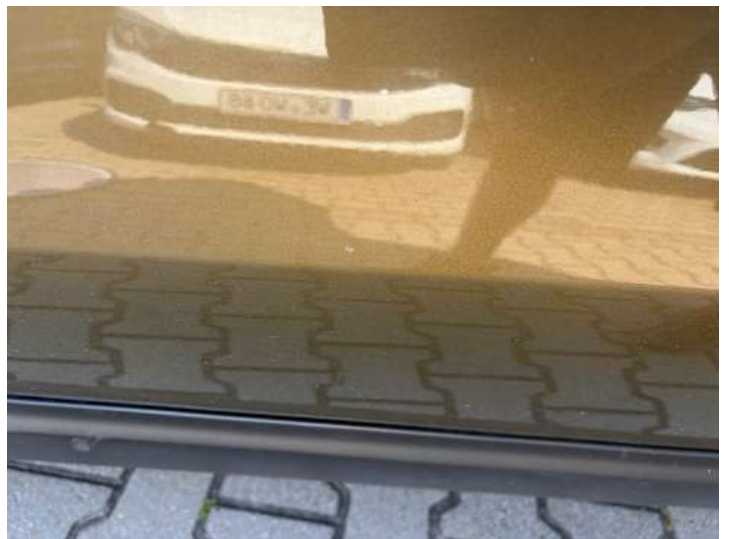
Fahrertür (Lackschaden, Rost)

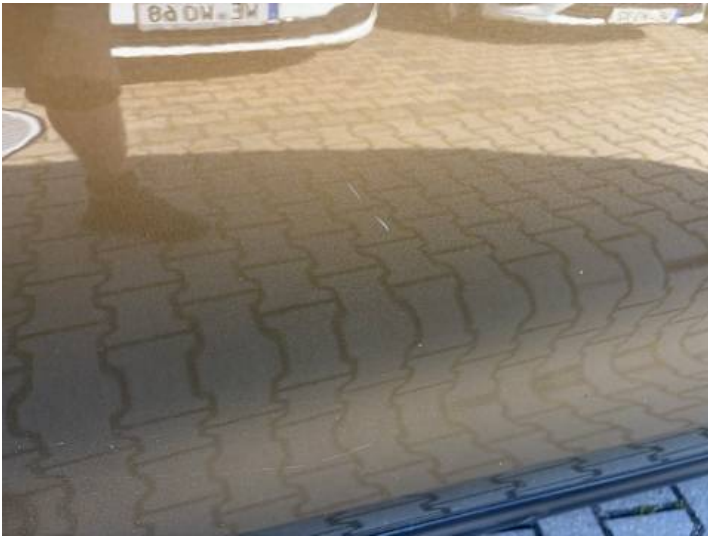
Fahrentür (Kratzer)

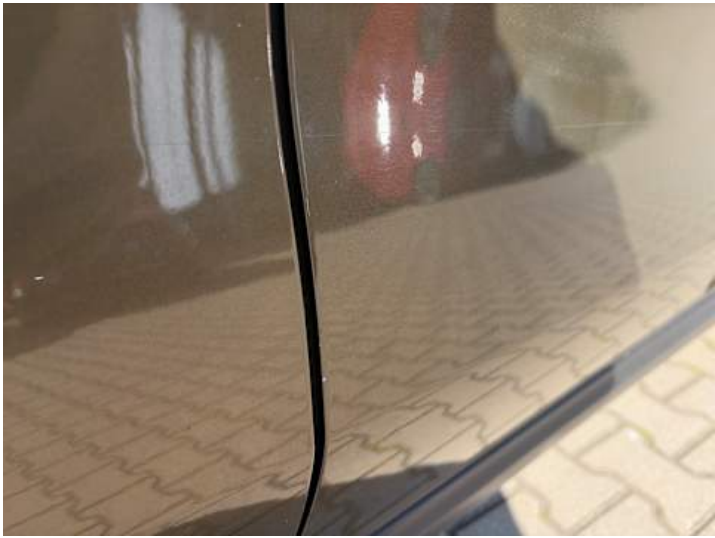
Beifahrtür (Lackschaden)

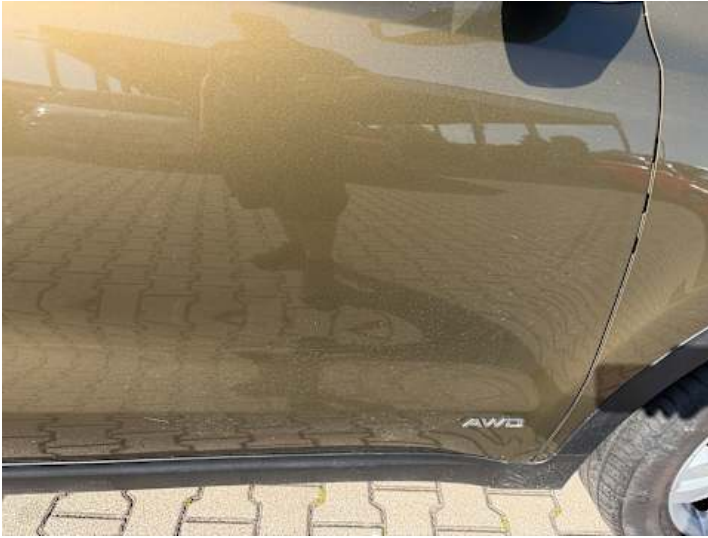
Beifahrtür (Kratzer)

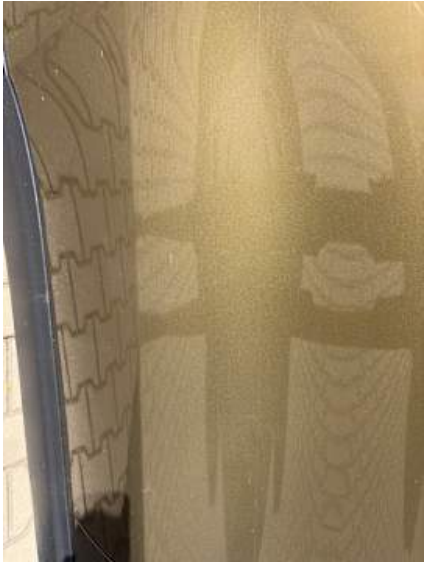
Türe hinten rechts (Kratzer)

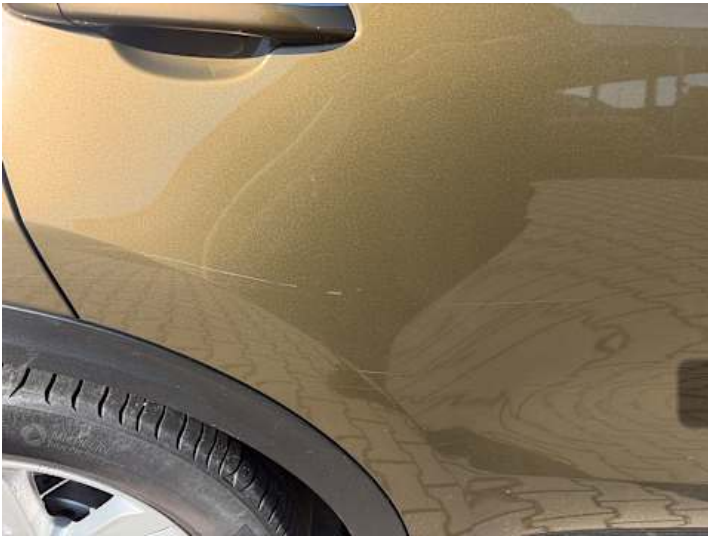
Türe hinten rechts (Kratzer)

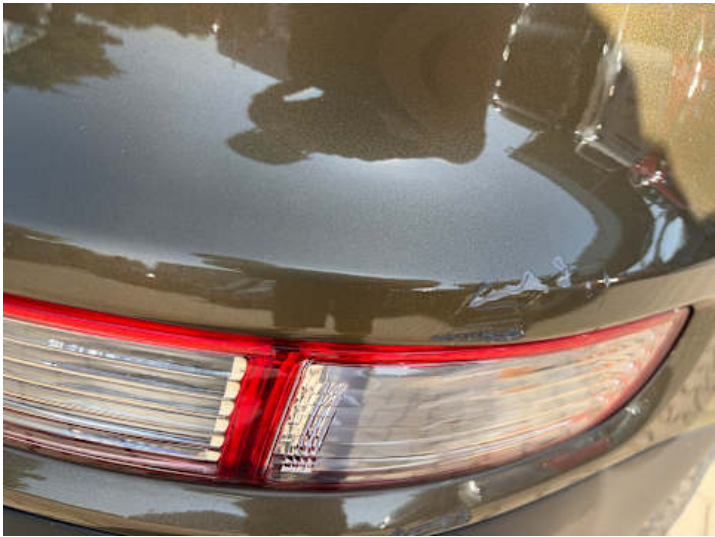
Rücklicht (links) (Kratzer)

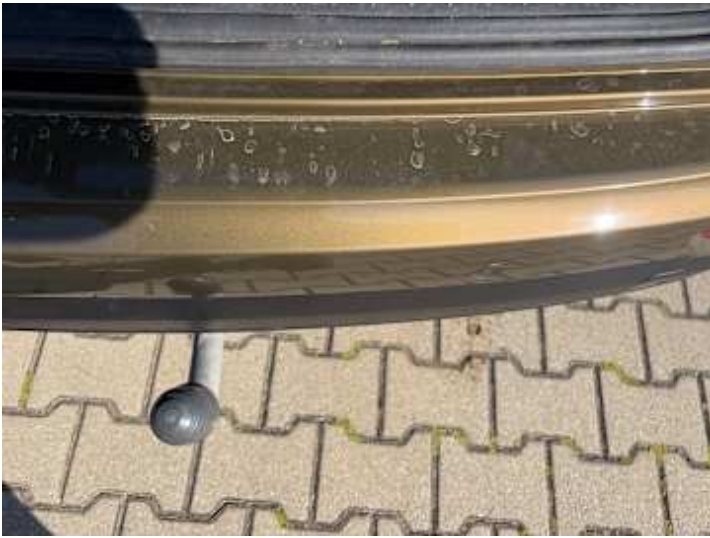
Stoßstange hinten (Lackschaden, Kratzer)

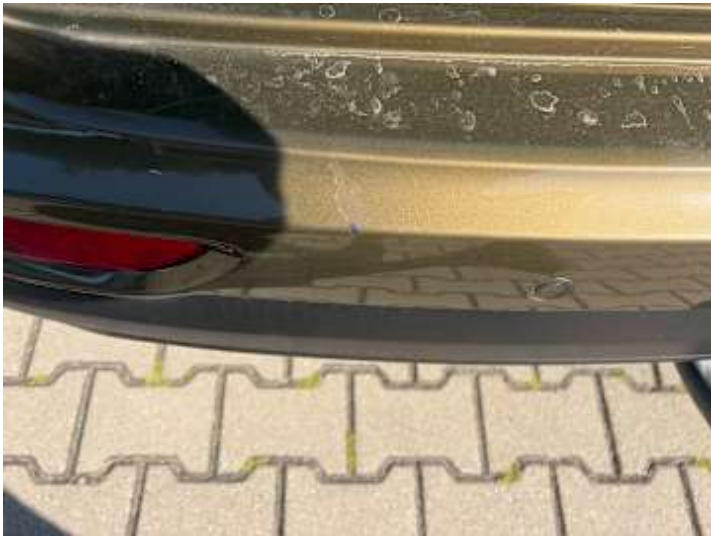
Stoßstange hinten (Lackschaden, Kratzer)

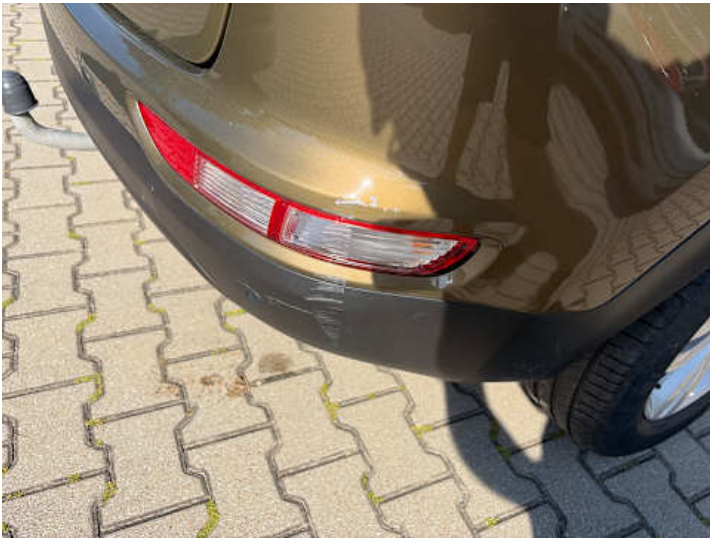
Stoßstange hinten (Lackschaden, Kratzer, Verformung)

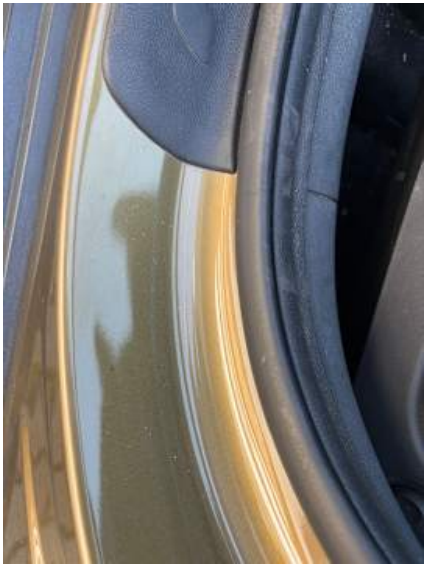
Schweller links (Delle)

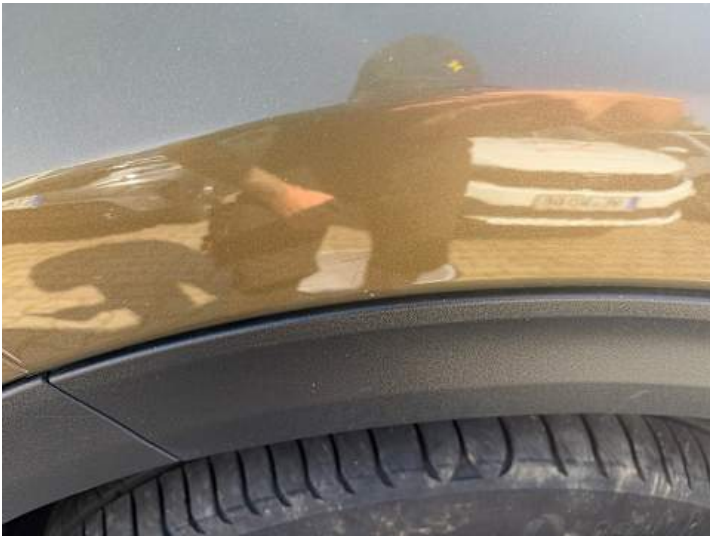
Kotflügel vorne links (Steinschlag)

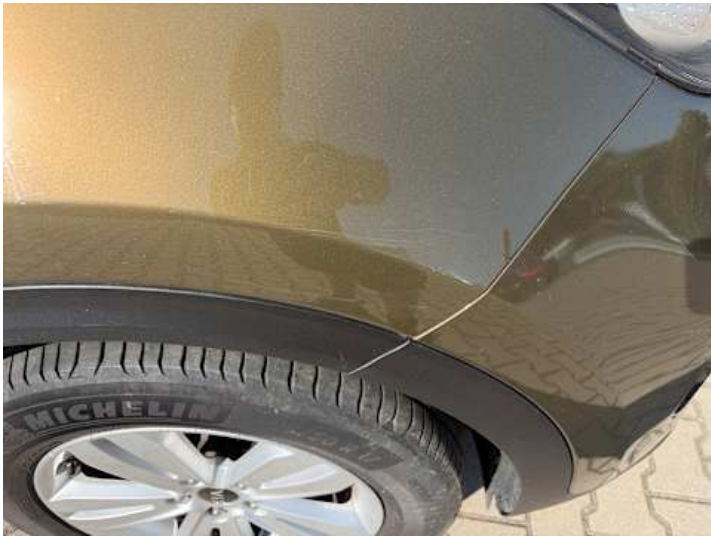
Kotflügel vorne rechts (Kratzer)

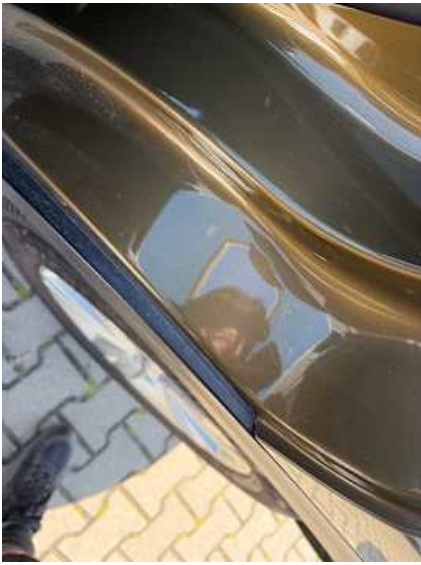
Seitenteil hinten links (Kratzer)

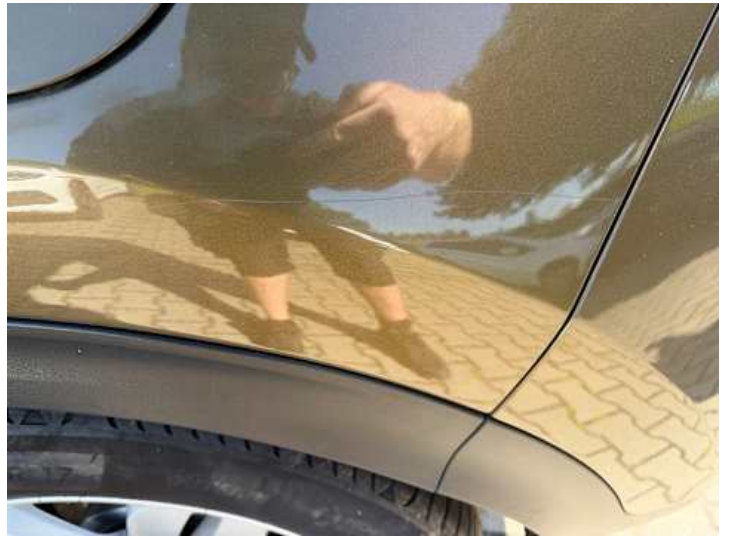
Seitenteil hinten links (Kratzer)

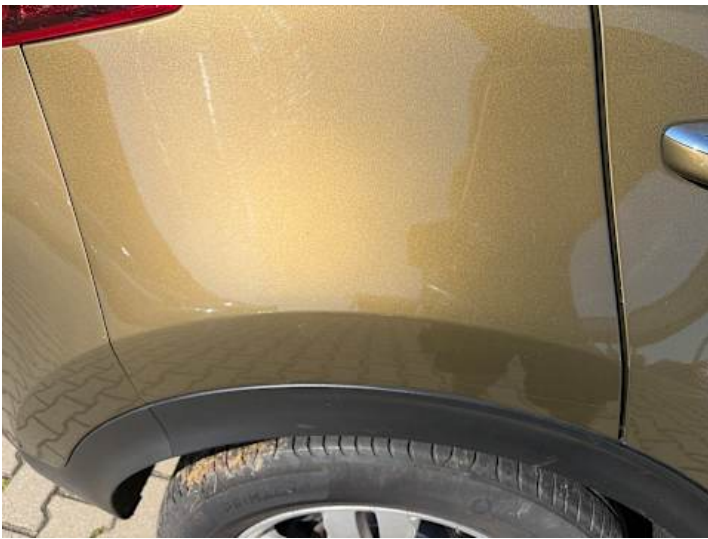
Seitenteil hinten rechts (Kratzer)

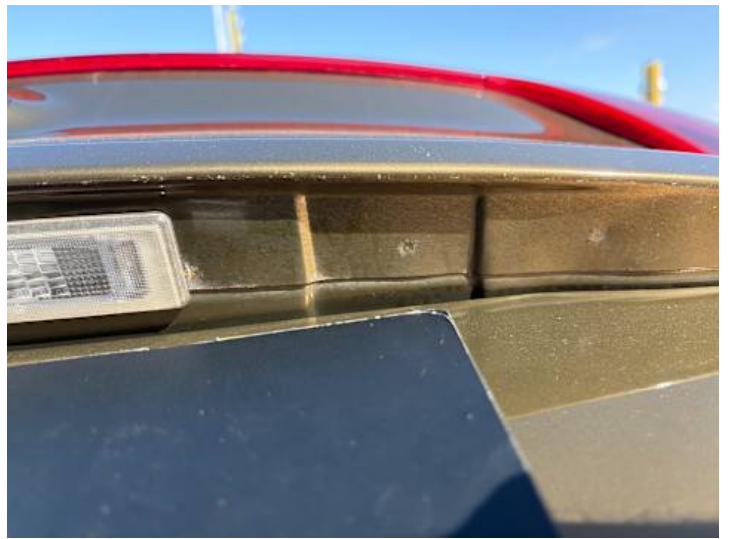
Heckklappe (Rost, Lackschaden)

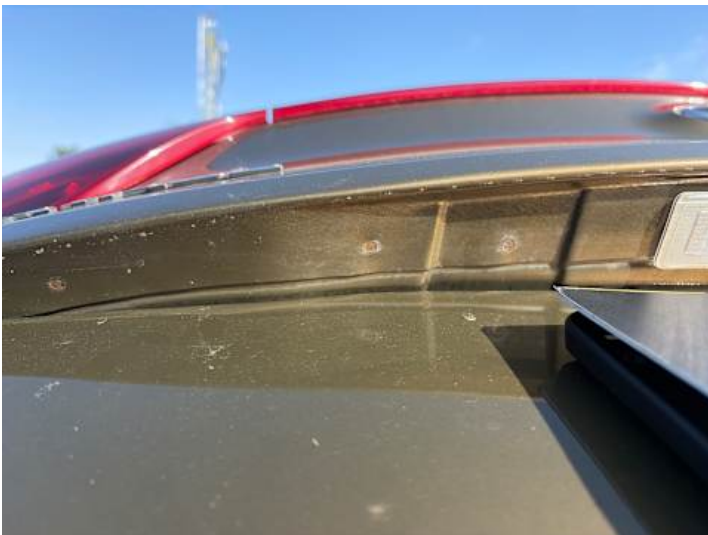
Heckklappe (Rost, Lackschaden)

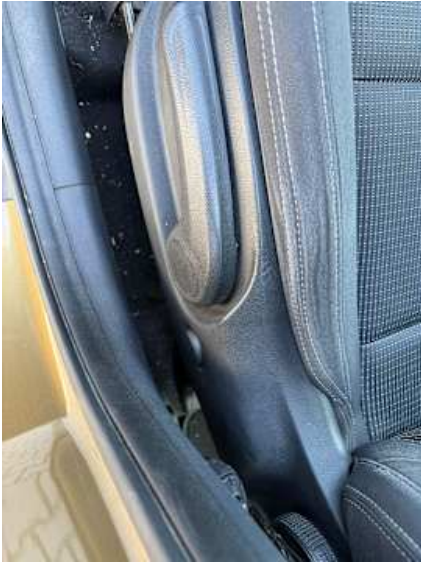
Innenraum (Kratzer)

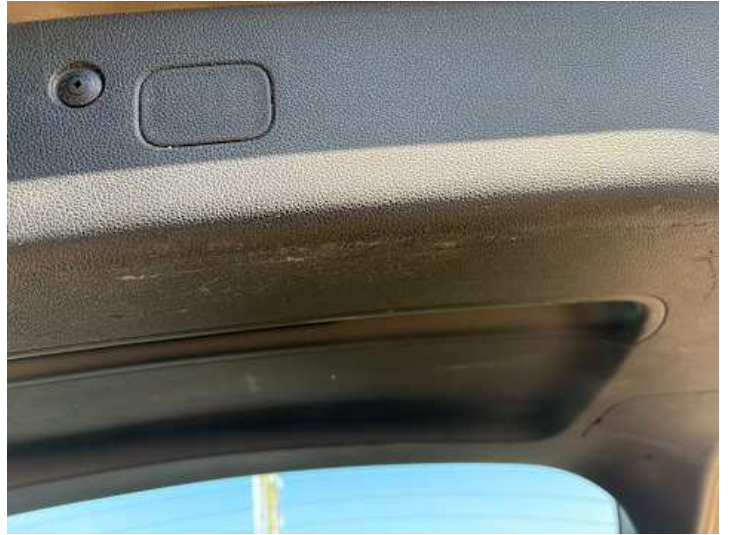
Innenraum (Kratzer)

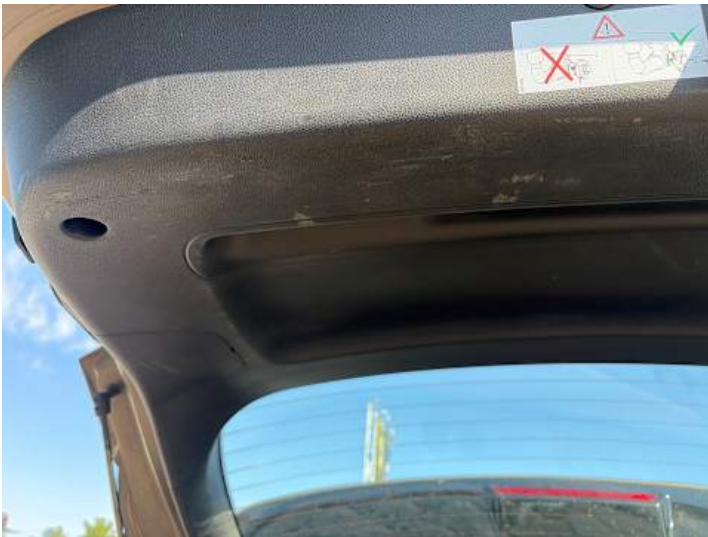
Innenraum (Kratzer)
