## Opel Crossland GS Line

EZ 02/2021 | Geländewagen | Benzin | Schaltgetriebe | 101.932km  
Besteuerung: Differenzbesteuert (§25a UStG)  
Fahrzeugstandort: 41\*\*\*  
Fahrzeug aufgenommen am: 28.07.2026

# Hinweise zum Zustandsbericht

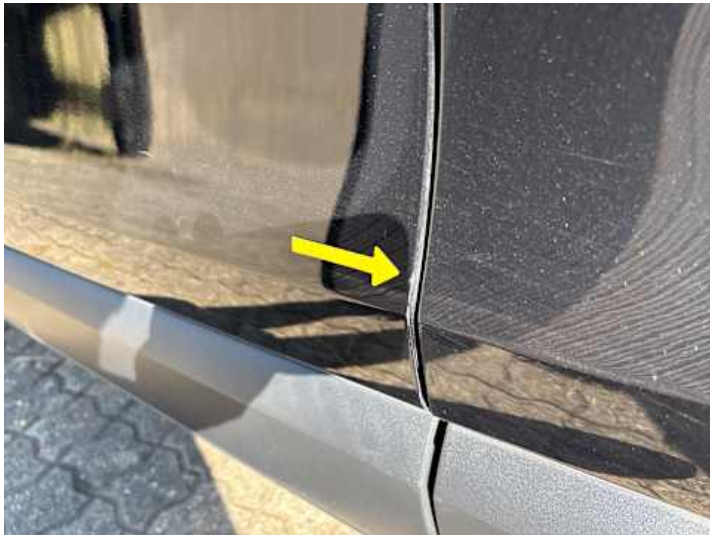
Fahrtür (Kratzer, Lackschaden)

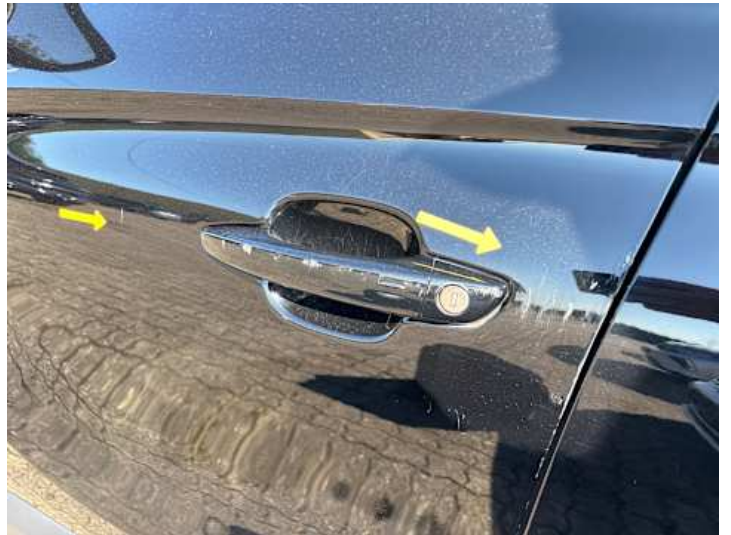
Fahrtür (Kratzer, Lackschaden)

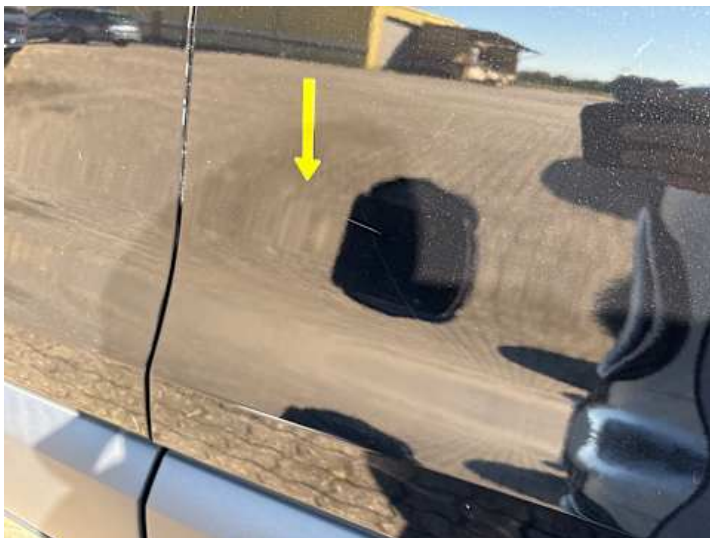
Türe hinten links (Kratzer)

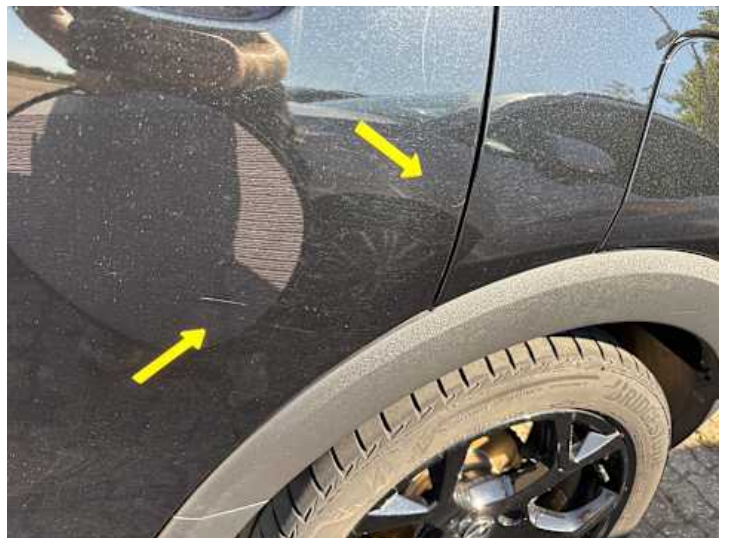
Türe hinten links (Kratzer)

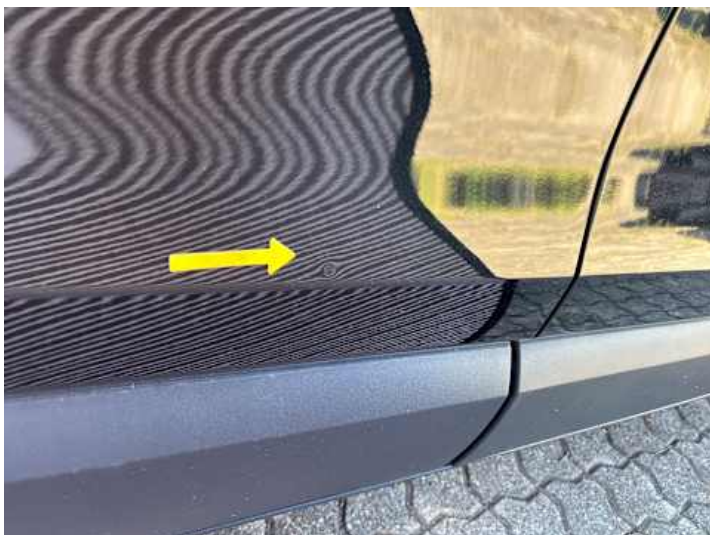
Türe hinten rechts (Delle)

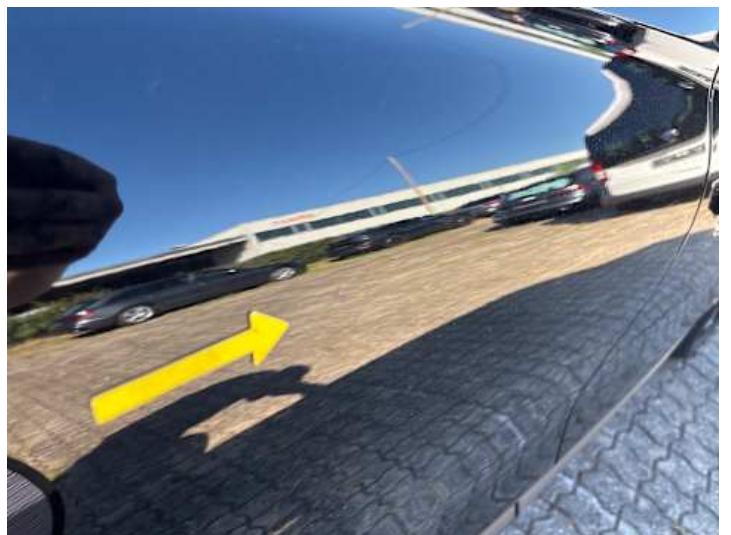
Türe hinten rechts (Kratzer)

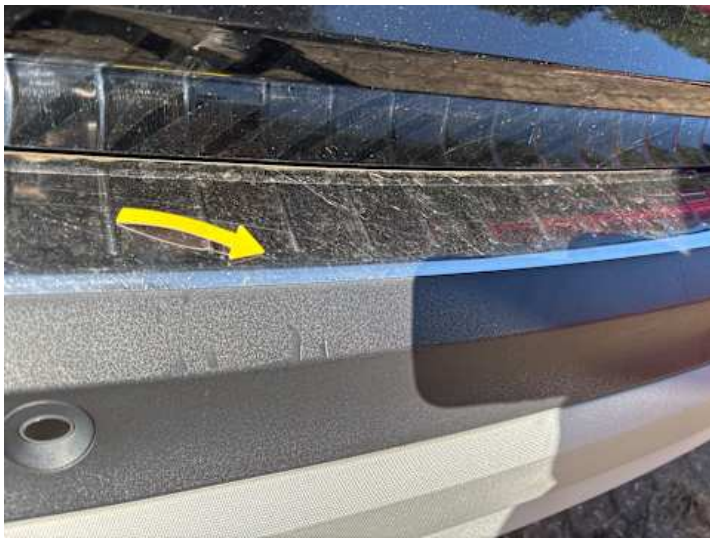
Stoßstange hinten (Kratzer)

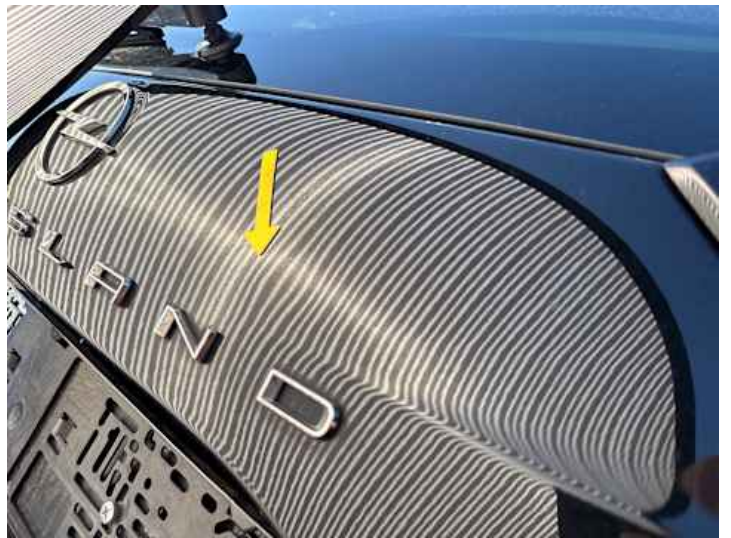
Heckklappe (Delle)

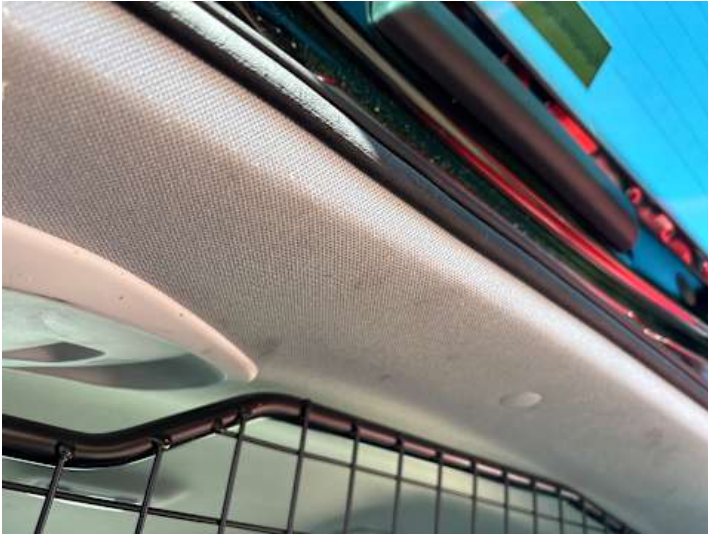
Innenraum (Verschmutzung)

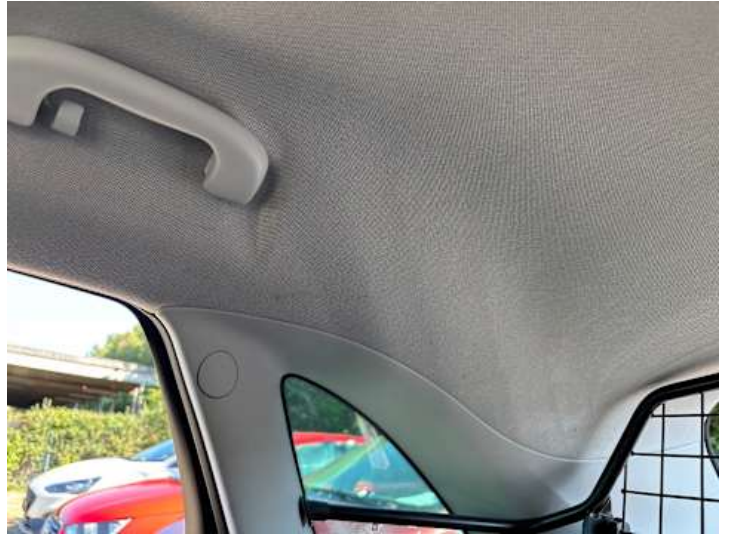
Innenraum (Verschmutzung)

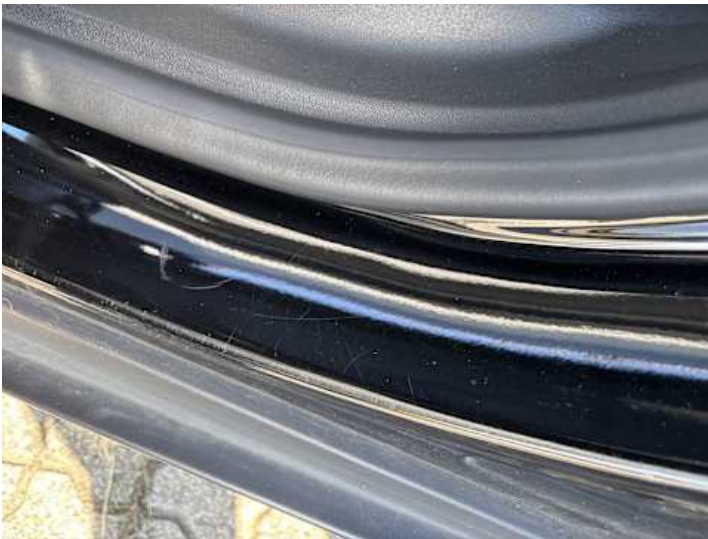
Innenraum (Kratzer)
