## Zustandsbericht / Minderwertgutachten

| Hersteller | Renault | Typ / Handelsbez. bzw. Modell | Captur II 1.0 TCe 90 Experience (EURO 6d) |
| FIN | VF1RJB00166760054 | Laufleistung | 51.267 / km |

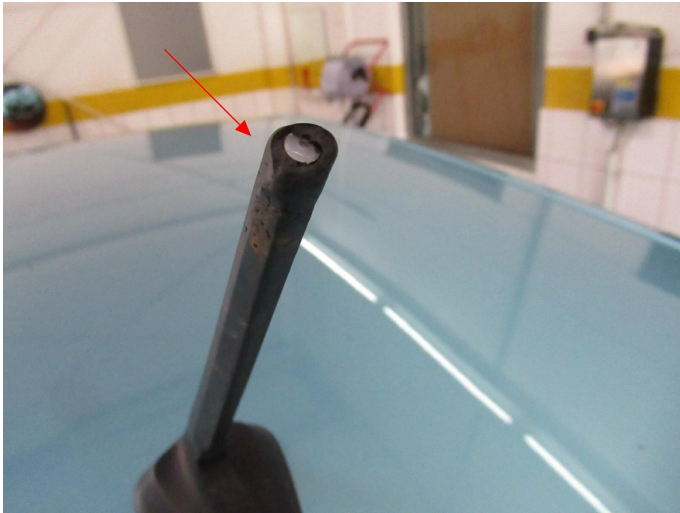
Bild 1:  
Außen, Dach - Antennenstab, Tierverschiss, erneuern

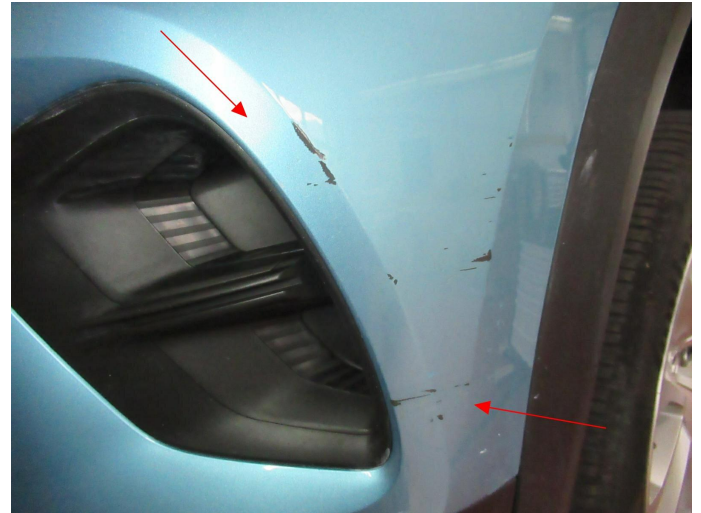
Bild 2:  
Außen, Stoßfänger vorne - Lackierung vorn links, verschrammt,  
lackieren mit Lackaufbau

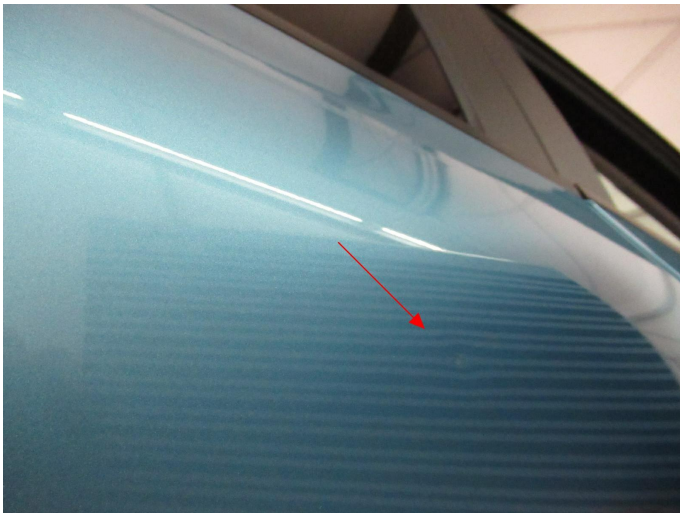
Bild 3:  
Außen, Tür hinten rechts, eingedellt, drücken

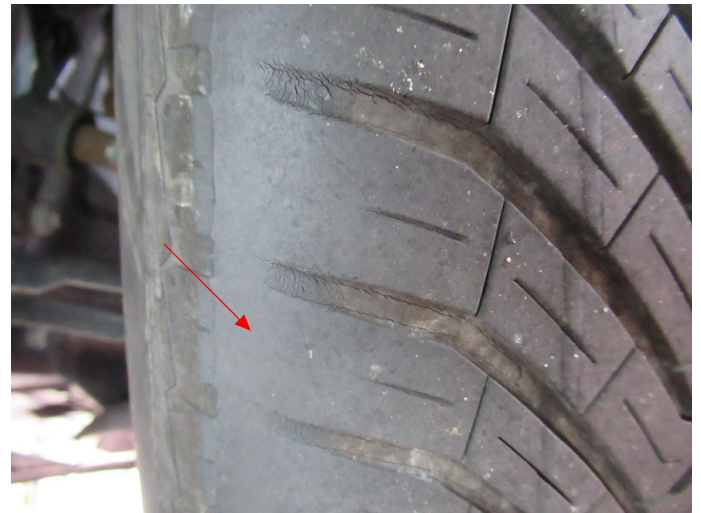
Achse 1 Reifeninnkanten abgefahren

| | <b>Reifenbezeichnung</b> | <b>Hersteller / Typ</b> | <b>Reifenart</b> | <b>Profiltiefe</b> | <b>DOT</b> |
|---|---|---|---|---|---|
| <b>Vorne links</b> | 215/60 R 17 96 H | Continental All Season | A / S | 3 mm | 4520 |

| | <b>Reifenart</b> | <b>Profiltiefe</b> | <b>Kosten zur Reifenerneuerung in EUR</b> | |
|---|---|---|---|---|
| <b>Vorne links</b> | A / S | 3 mm | - 143 | - 120,17 |

Bild 4:  
Reifen vorn links

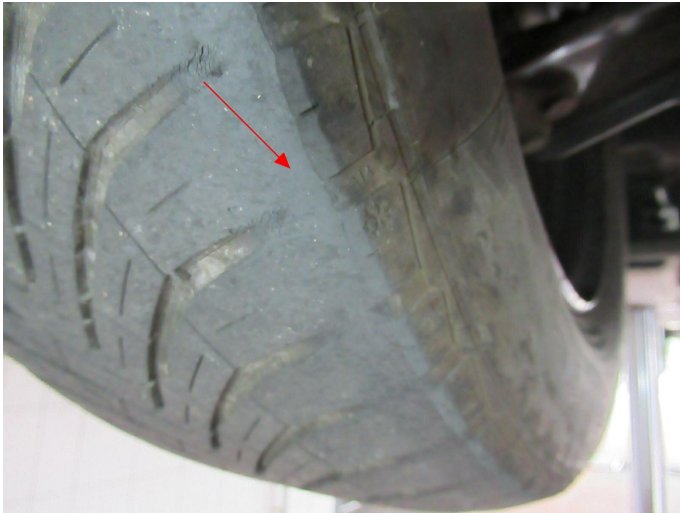
| | <b>Reifenbezeichnung</b> | <b>Hersteller / Typ</b> | <b>Reifenart</b> | <b>Profiltiefe</b> | <b>DOT</b> |
|---|---|---|---|---|---|
| <b>Vorne rechts</b> | 215/60 R 17 96 H | Continental All Season | A / S | 3 mm | 4520 |

| | <b>Reifenart</b> | <b>Profiltiefe</b> | <b>Kosten zur Reifenerneuerung in EUR</b> | |
|---|---|---|---|---|
| <b>Vorne rechts</b> | A / S | 3 mm | - 143 | - 120,17 |

Bild 5:  
Reifen vorne rechts
