## Mazda CX-5 Exclusive-Line 2WD

EZ 08/2016 | Geländewagen | Diesel | Schaltgetriebe | 197.894km  
Besteuerung: Differenzbesteuert (§25a UStG)  
Fahrzeugstandort: 91\*\*\*  
Fahrzeug aufgenommen am: 31.07.2026

# Hinweise zum Zustandsbericht

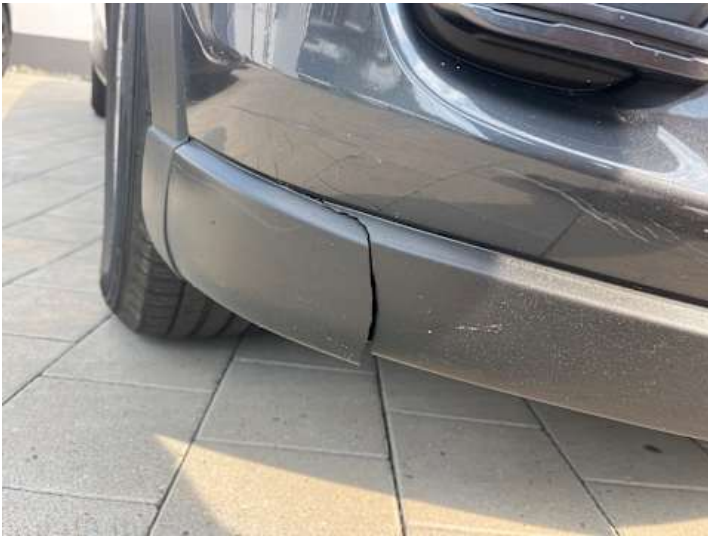
Stoßstange vorne (Riss/Bruch, Lackschaden, Kratzer)

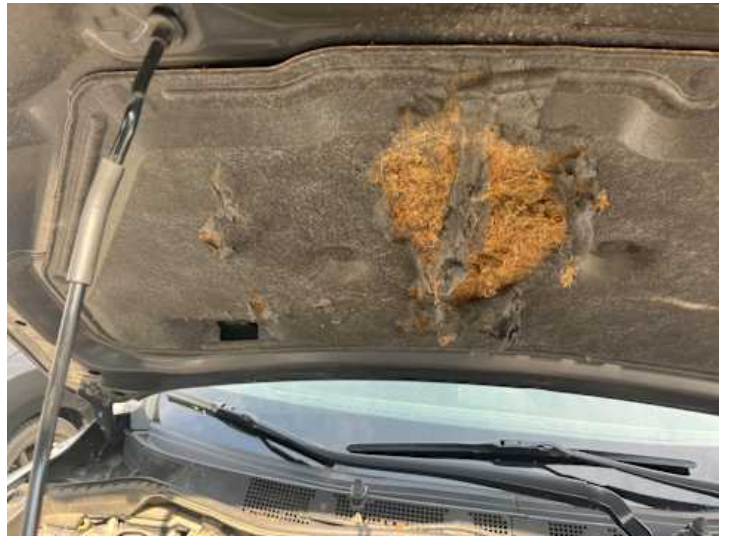
Motorhaube (Riss/Bruch)

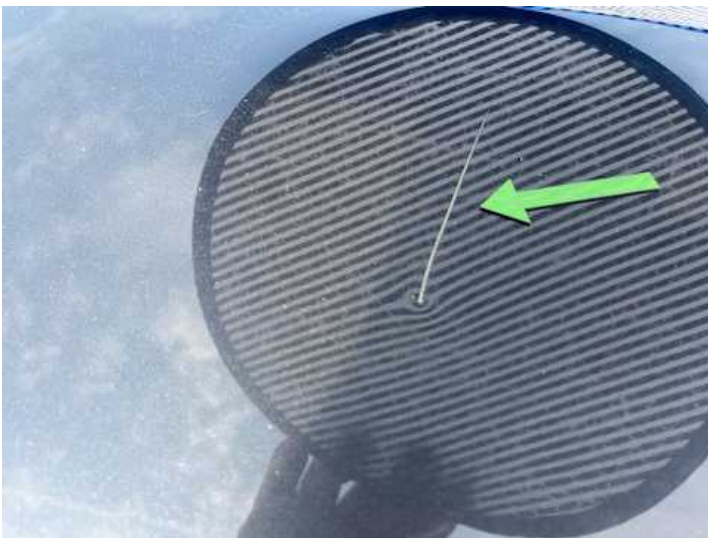
Motorhaube (Lackschaden, Kratzer, Delle)

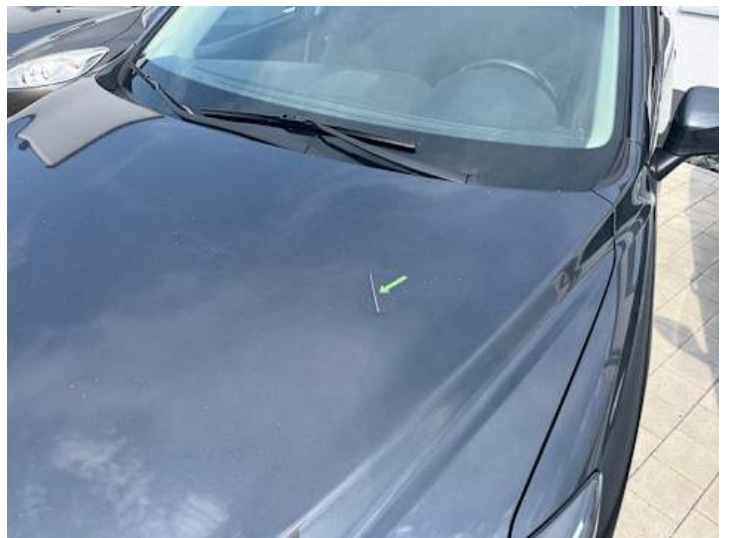
Motorhaube (Lackschaden, Kratzer, Delle)

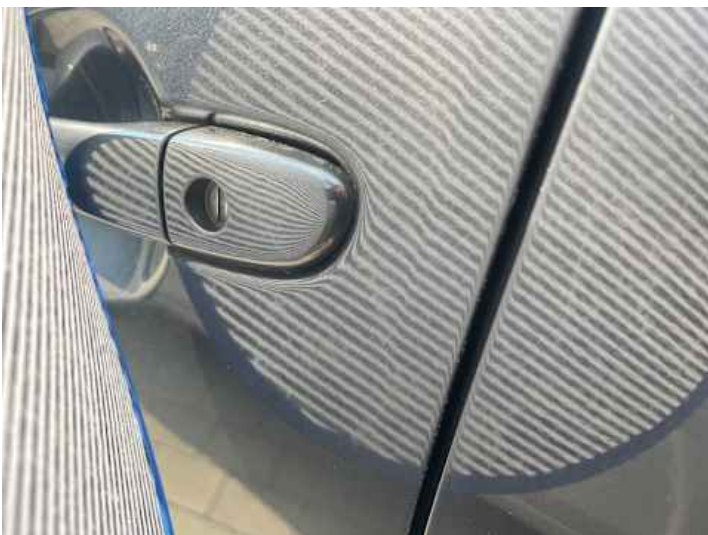
Fahrertür (Verformung)

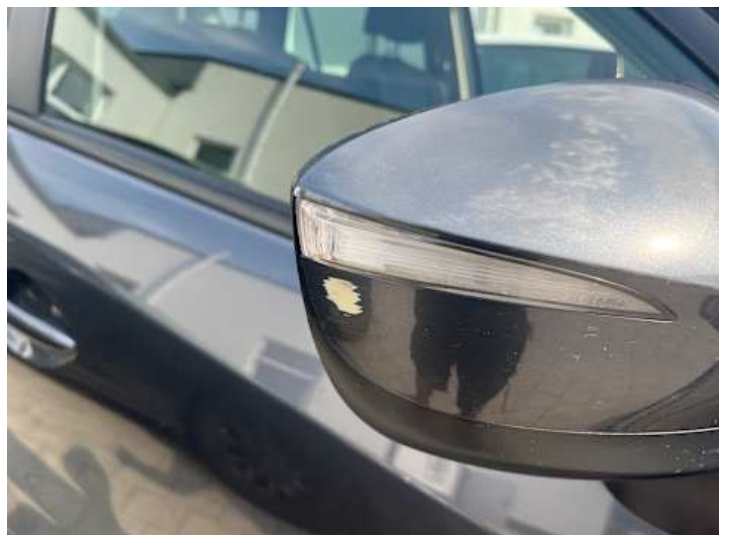
Beifahrertür (Lackschaden, Kratzer)

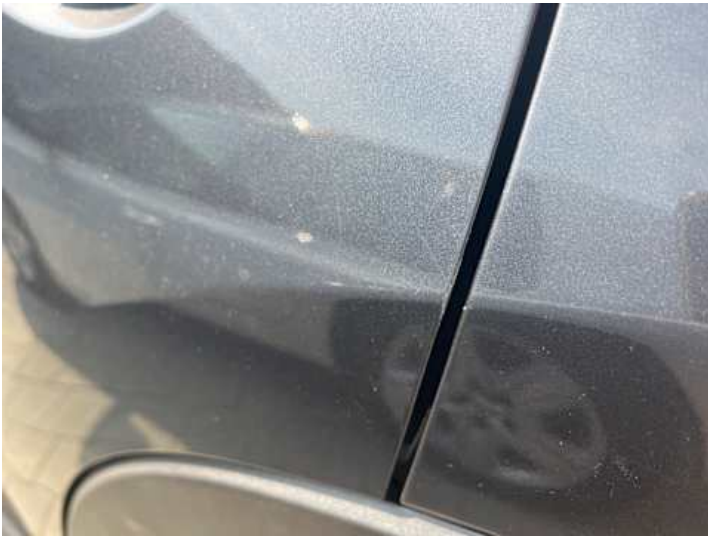
Türe hinten links (Lackschaden)

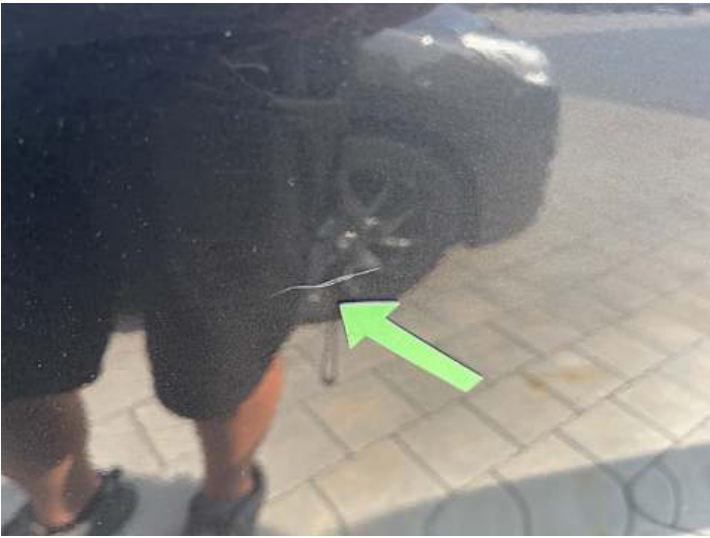
Türe hinten rechts (Lackschaden, Kratzer)

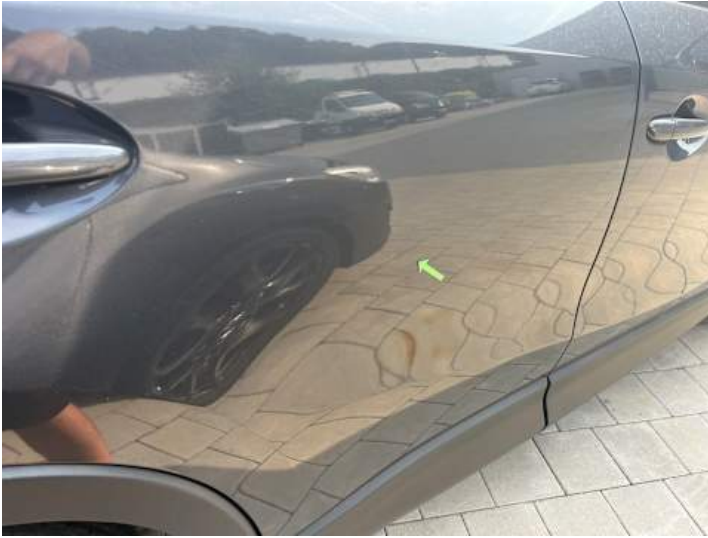
Türe hinten rechts (Lackschaden, Kratzer)

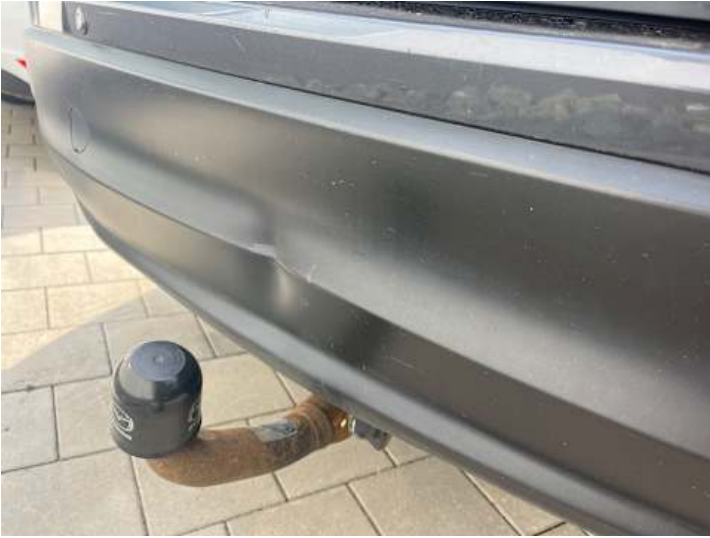
Stoßstange hinten (Verformung)

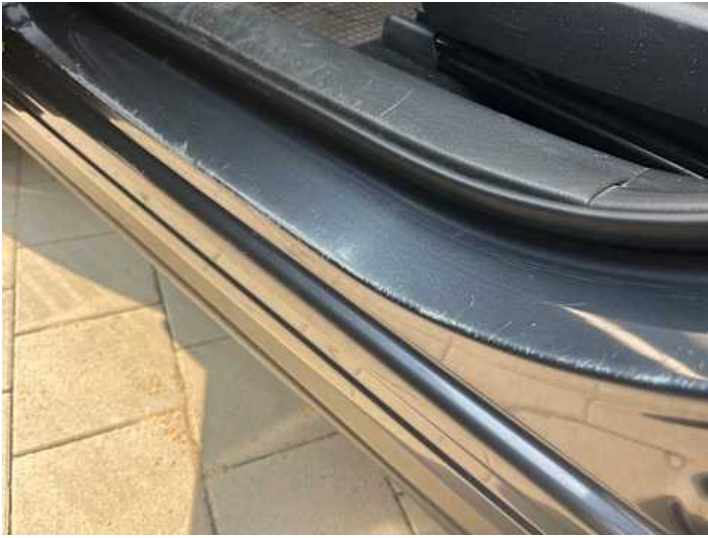
Schweller links (Lackschaden, Kratzer)

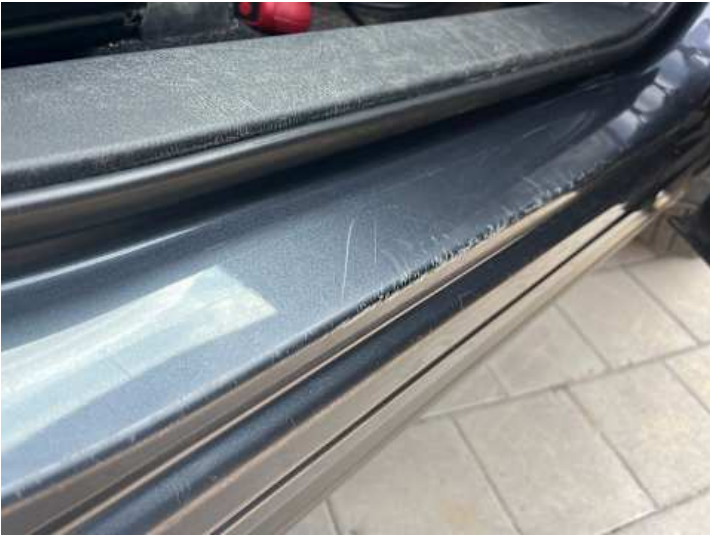
Schweller rechts (Lackschaden, Kratzer)

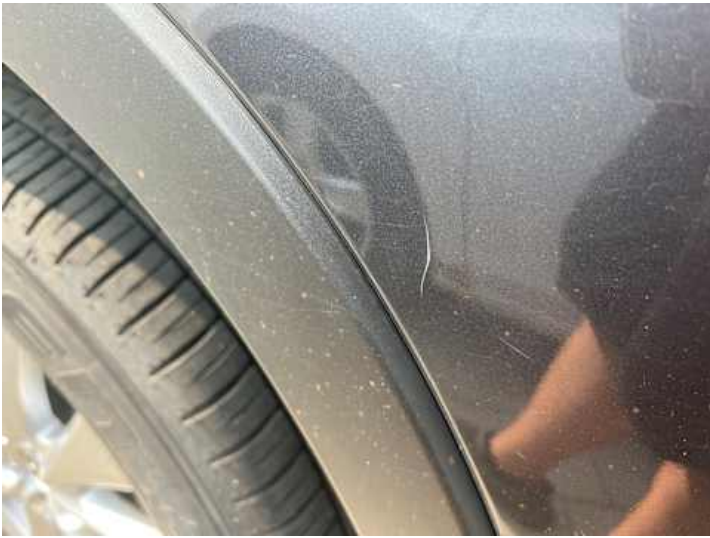
Kotflügel vorne links (Lackschaden, Kratzer)

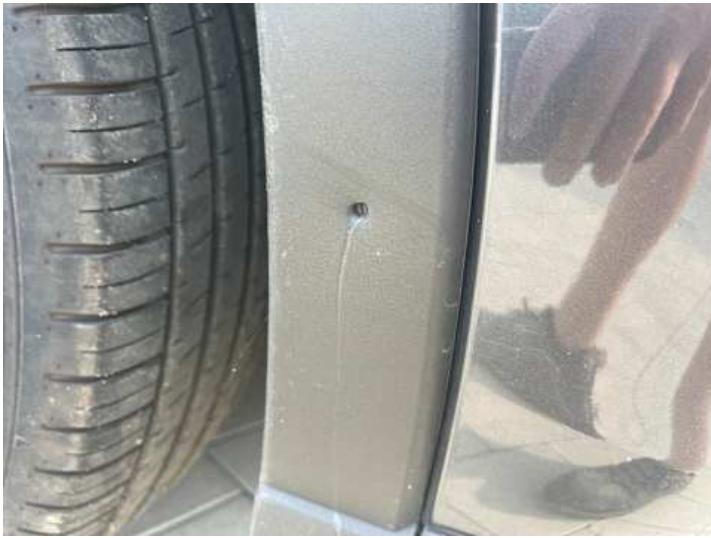
Kotflügel vorne rechts (Verformung, Kratzer, Riss/Bruch)

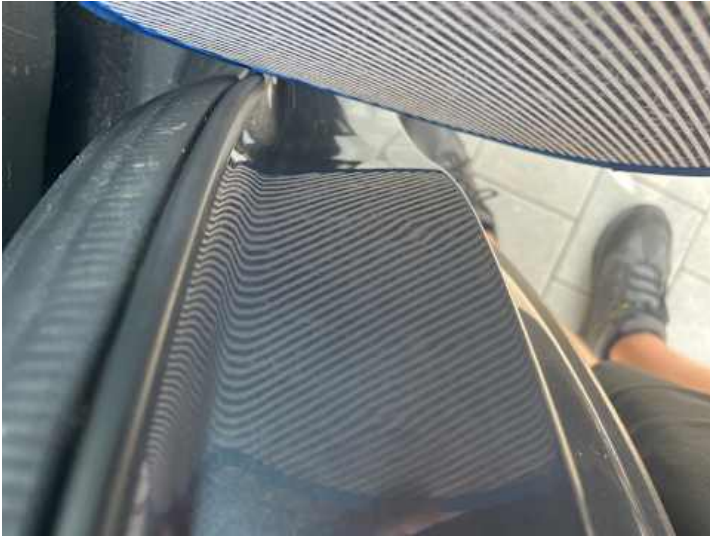
Seitenteil hinten rechts (Delle)

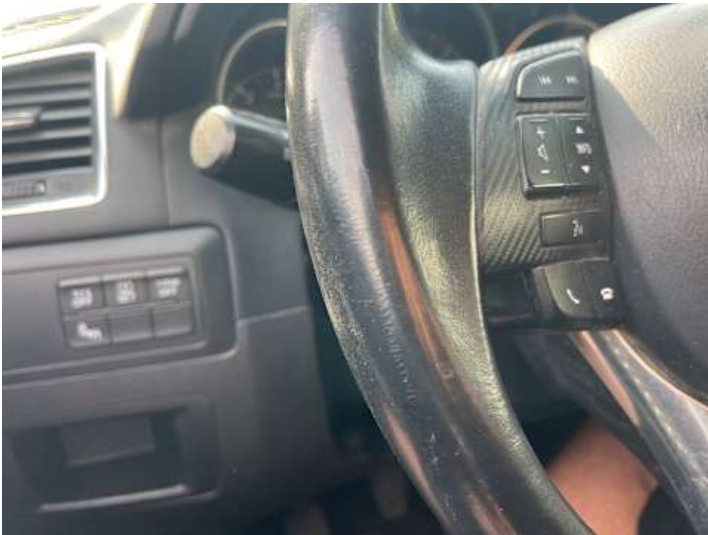
Innenraum (Verschleiß)

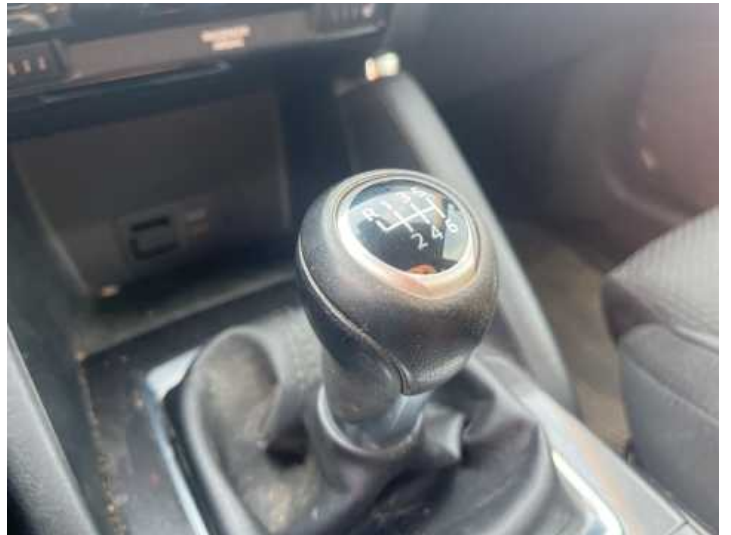
Innenraum (Verschleiß)

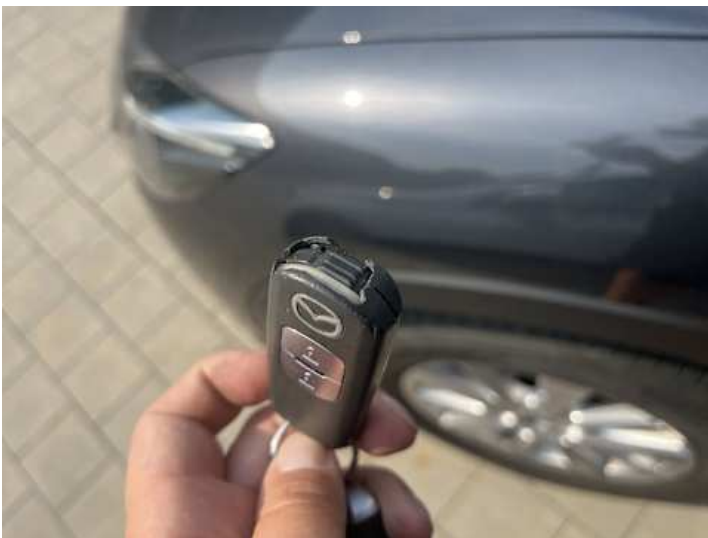
Innenraum (Riss/Bruch)

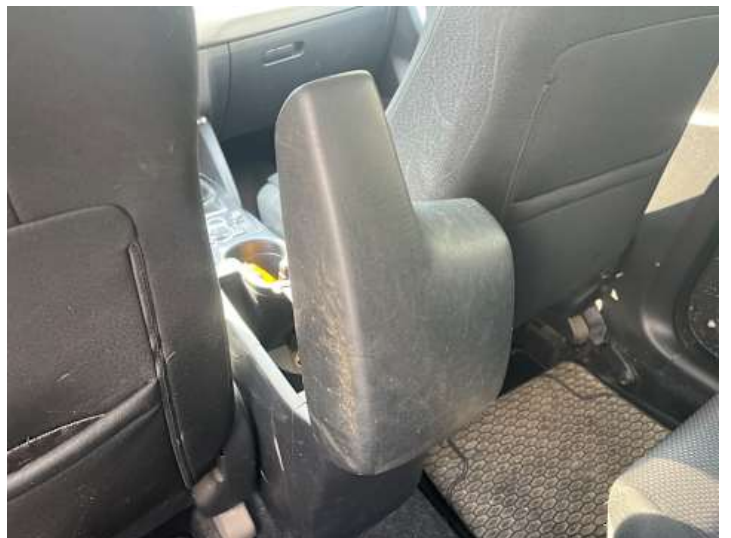
Eine Funkfernbedienung ohne Funktion; Tiergeruch; laut Einlieferer Fahrzeug mit Vorschaden

Innenraum (Ohne Funktion)

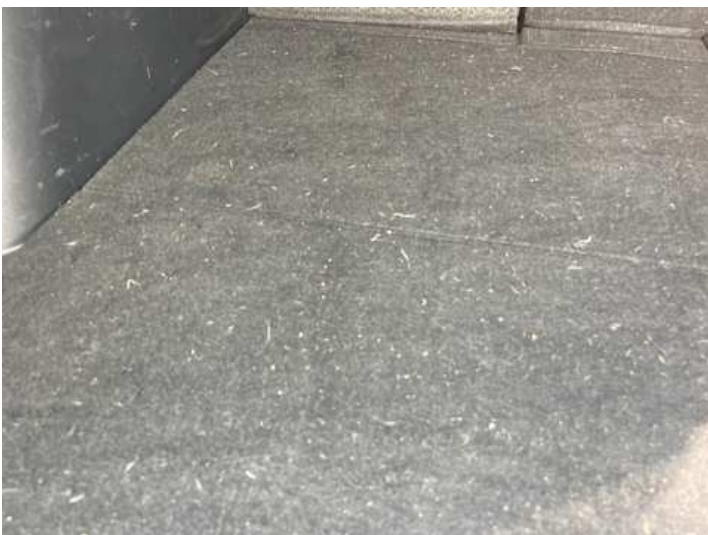
Innenraum (Tierhaare/Tiergeruch)
