## Hyundai Tucson blue Trend 2WD

EZ 10/2016 | Geländewagen | Diesel | Automatikgetriebe | 172.476km

Fahrzeug aufgenommen am: 15.07.2026

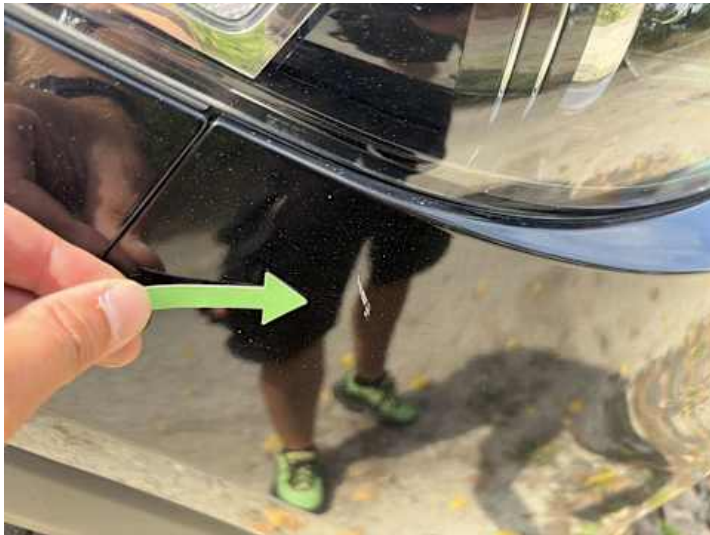
Stoßstange vorne (Kratzer)

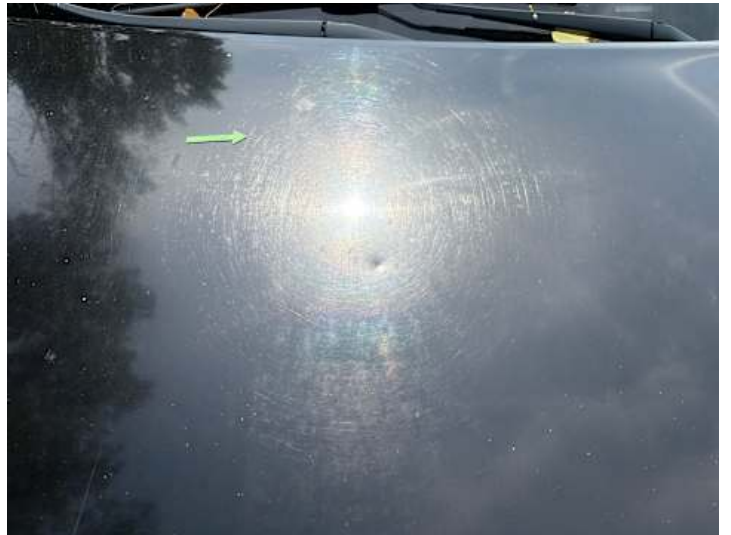
Motorhaube (Ausgeblichen/Matt)

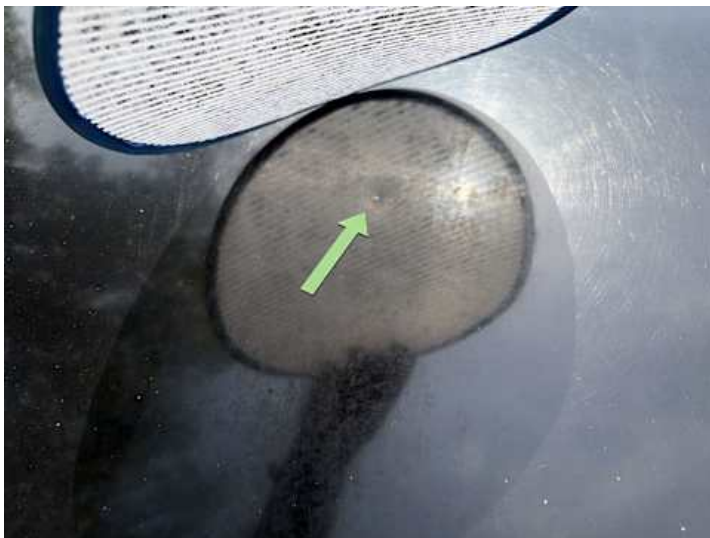
Motorhaube (Delle)

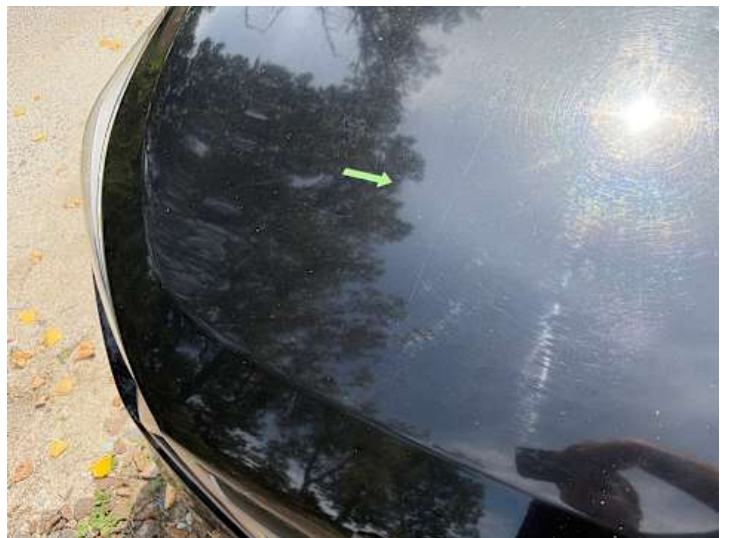
Motorhaube (Kratzer)

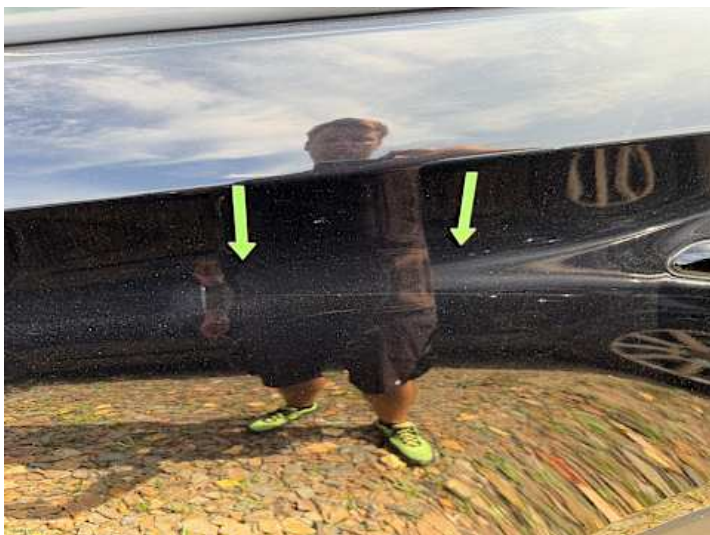
Türe hinten links (Kratzer)

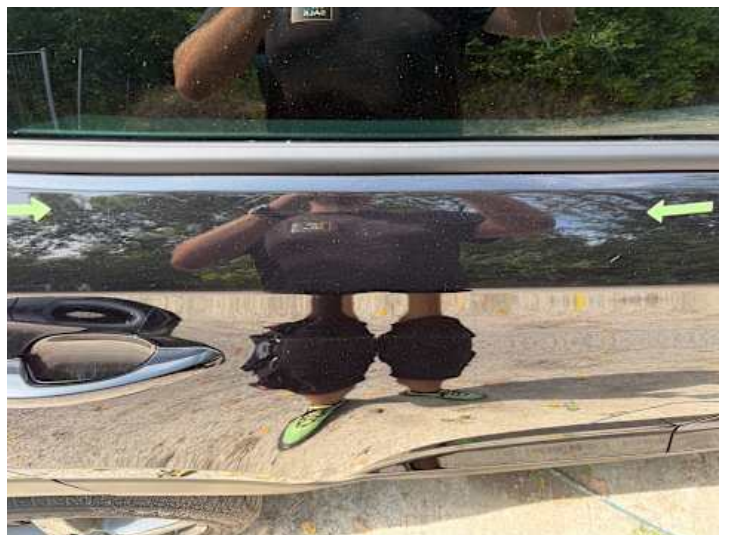
Türe hinten rechts (Kratzer)

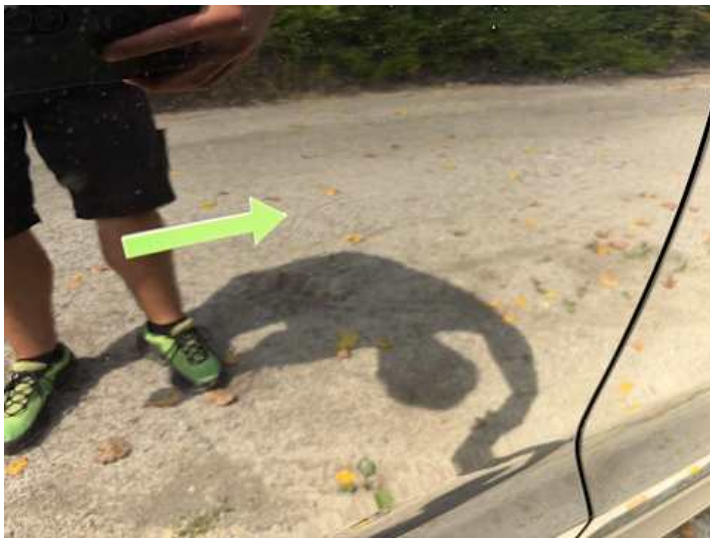
Türe hinten rechts (Lackschaden)

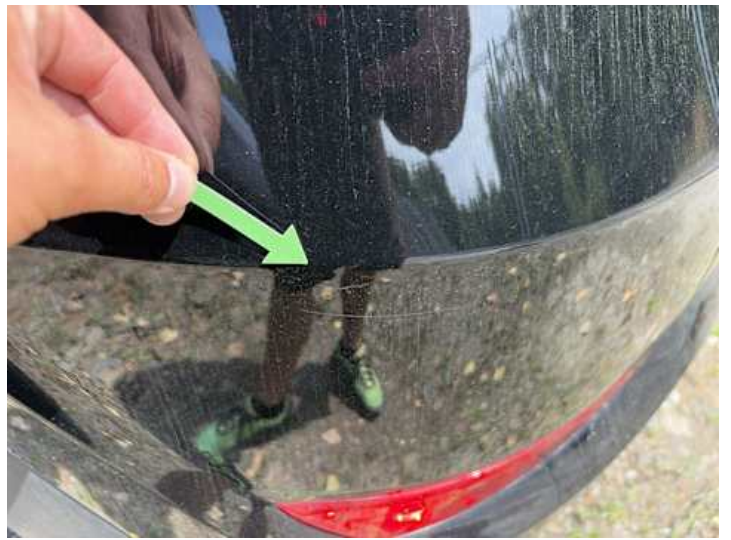
Stoßstange hinten (Kratzer)

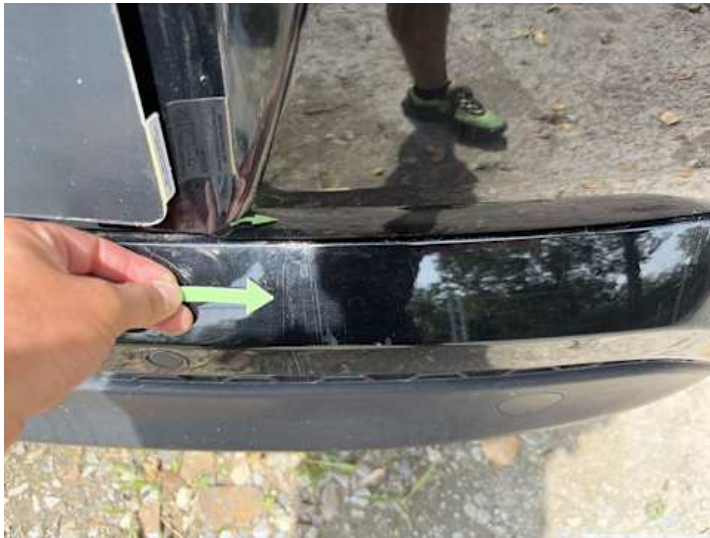
Stoßstange hinten (Kratzer)

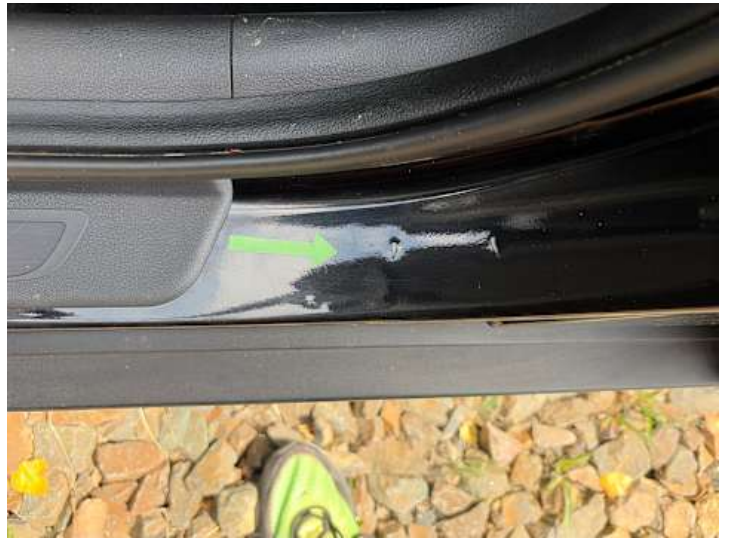
Schweller links (Delle)

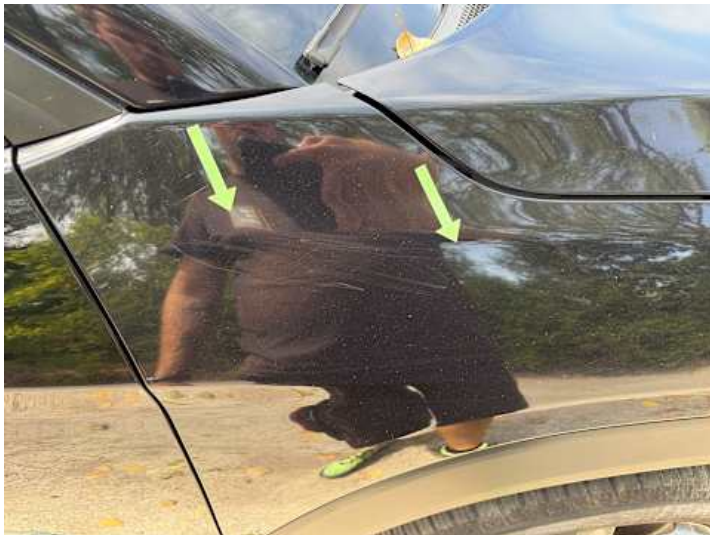
Kotflügel vorne rechts (Kratzer)

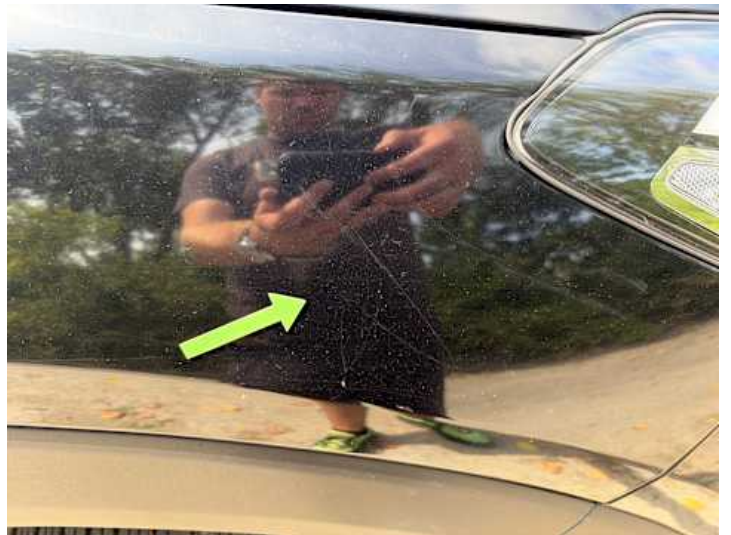
Kotflügel vorne rechts (Kratzer)

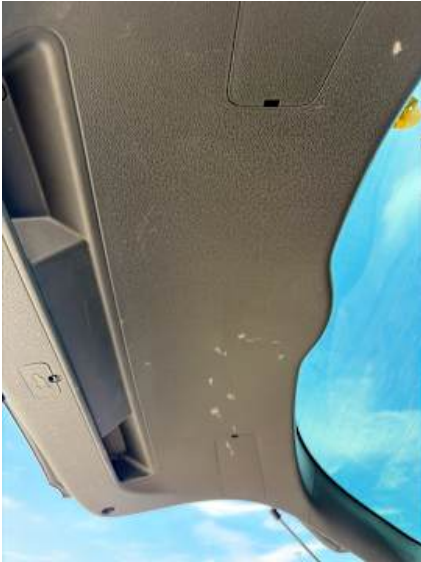
Innenraum (Verschmutzung)

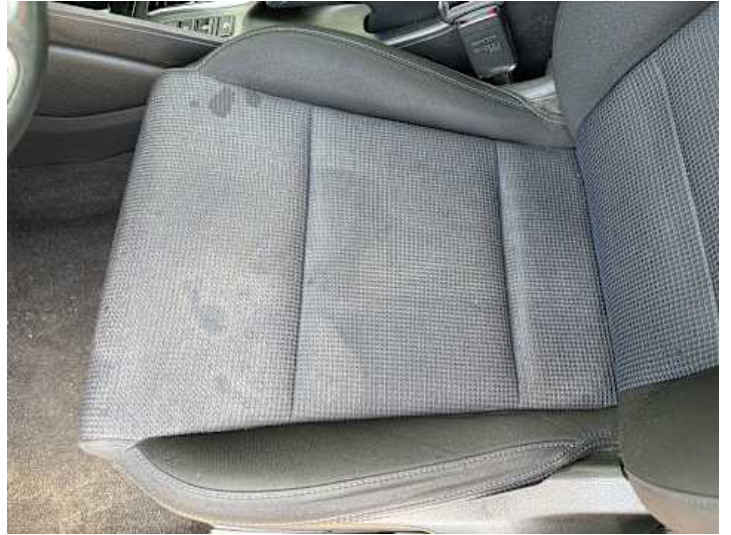
Innenraum (Verschmutzung)

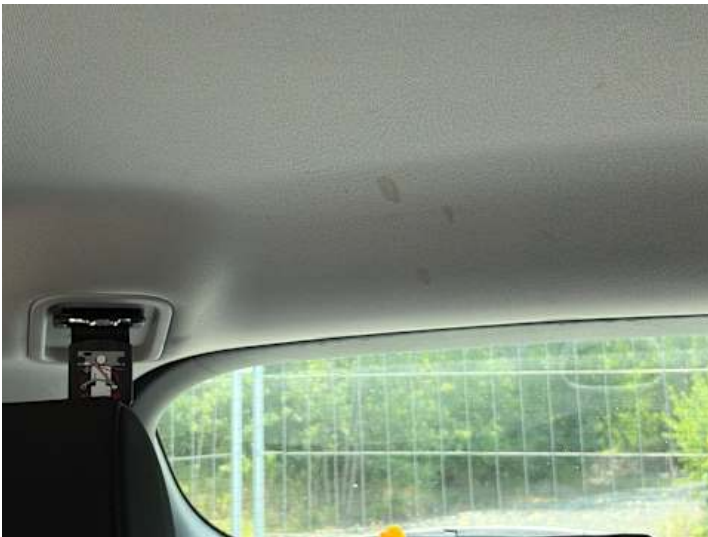
Innenraum (Verschmutzung)
