## Mercedes-Benz GLK 250 CDI BlueTec 4Matic

EZ 12/2012 | Geländewagen | Diesel | Automatikgetriebe | 201.787km

Fahrzeug aufgenommen am: 31.07.2026

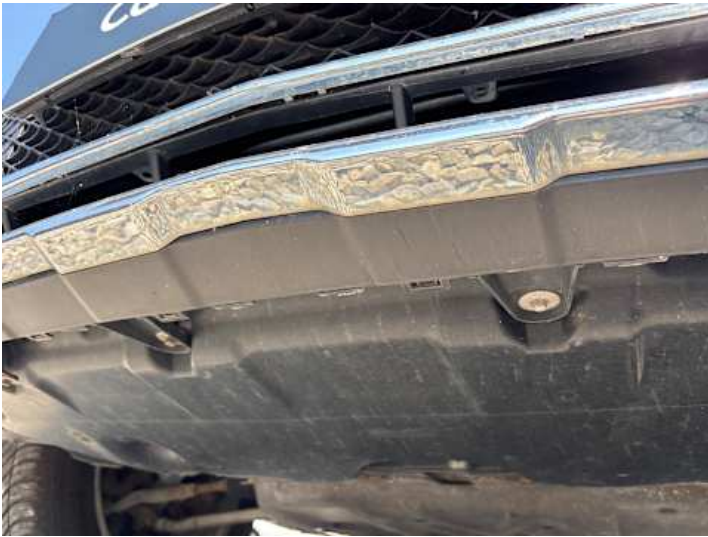
Stoßstange vorne (Kratzer)

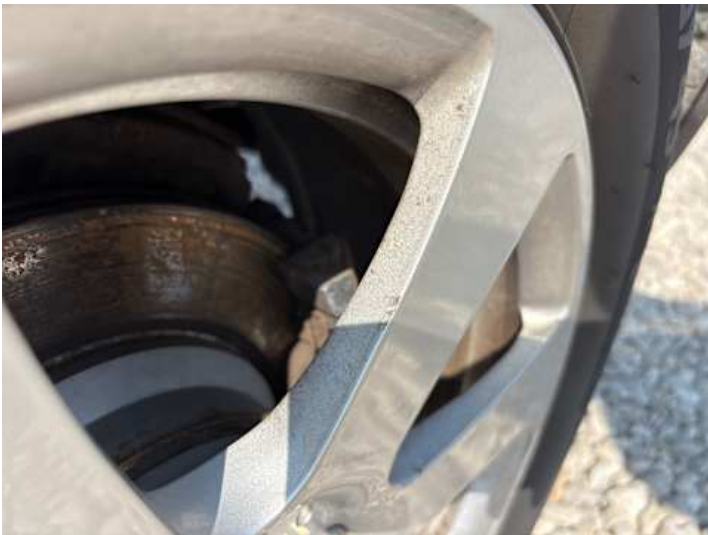
Rad (Anderer Schaden): Lackschaden

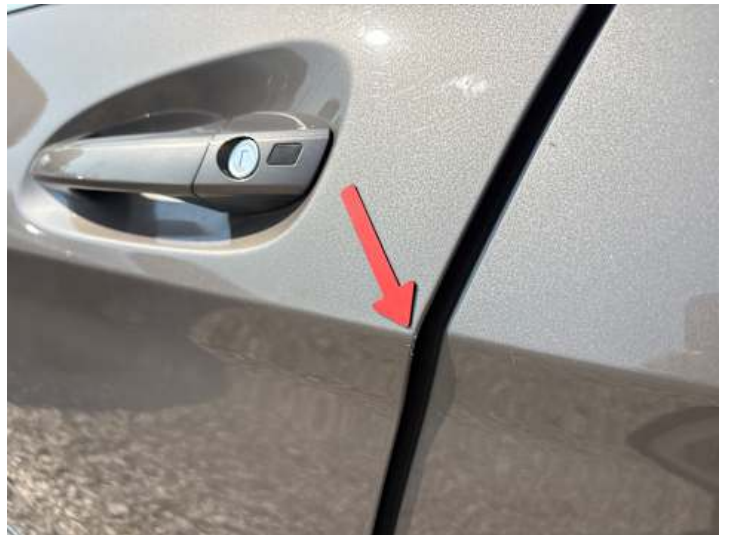
Fahrertür (Lackschaden)

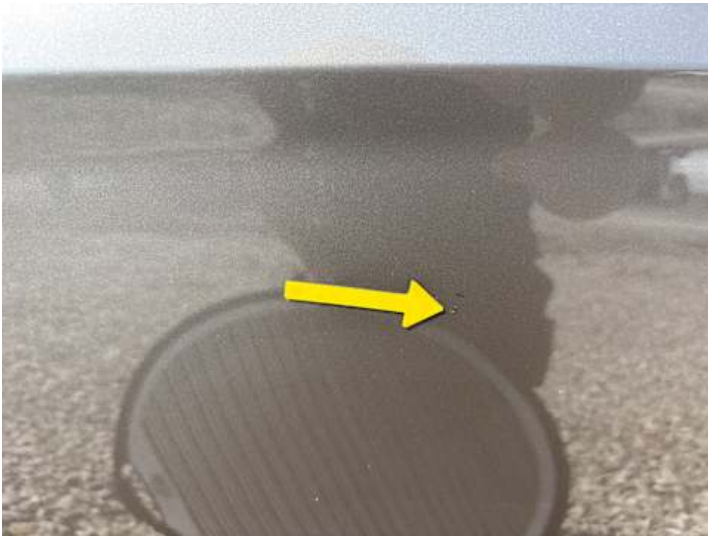
Türe hinten links (Lackschaden, Unsachgemäß instand gesetzt)

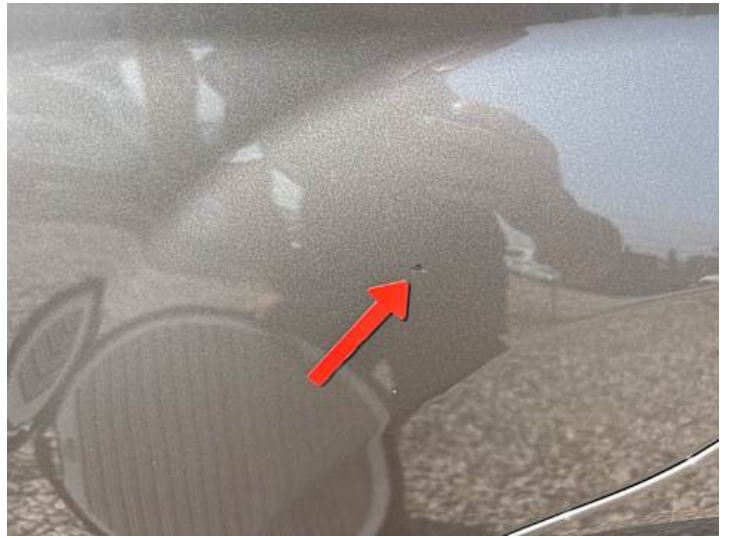
Türe hinten links (Lackschaden, Unsachgemäß instand gesetzt)

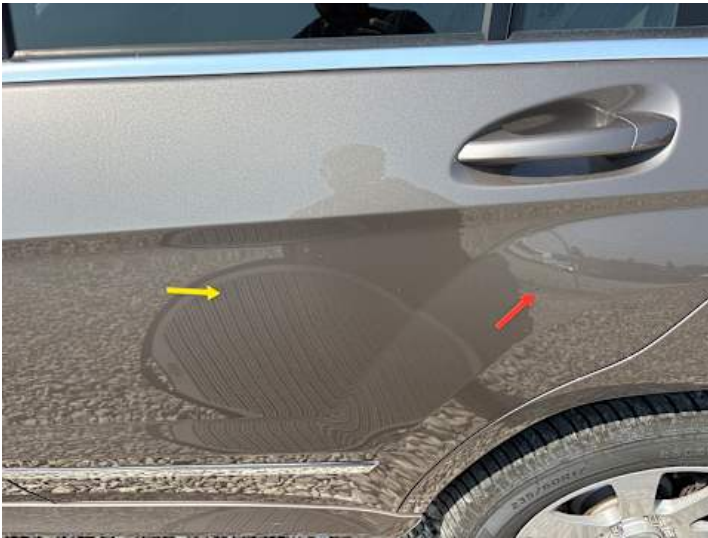
Türe hinten links (Lackschaden, Unsachgemäß instand gesetzt)

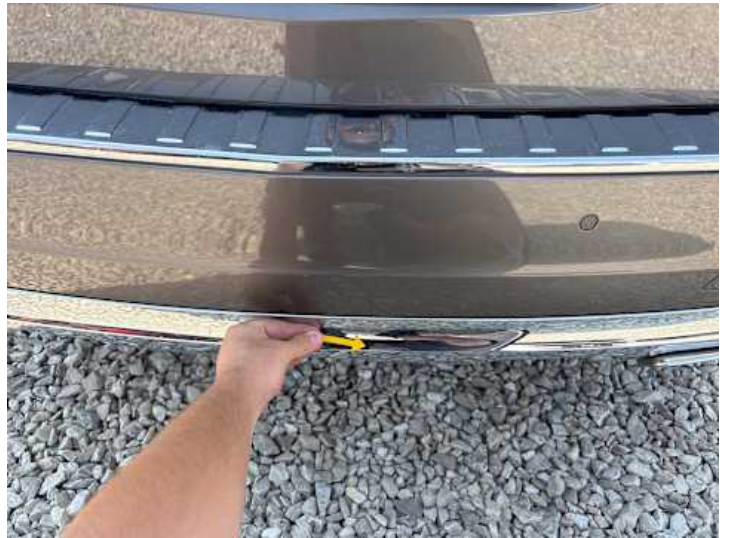
Stoßstange hinten (Kratzer)

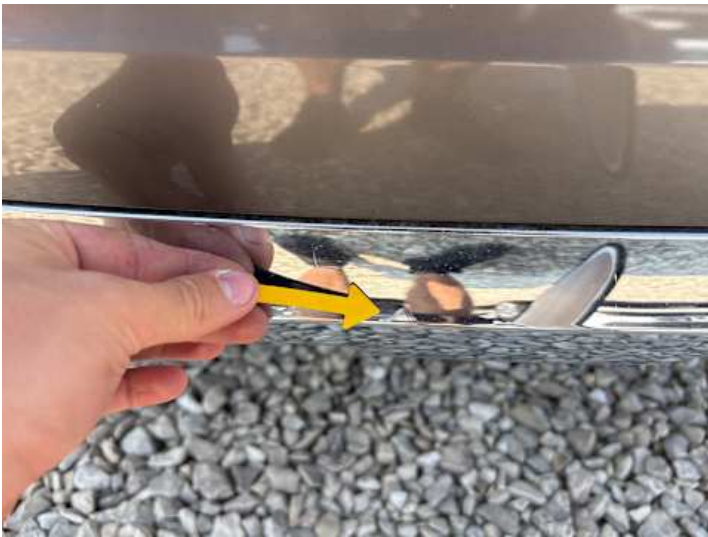
Stoßstange hinten (Kratzer)

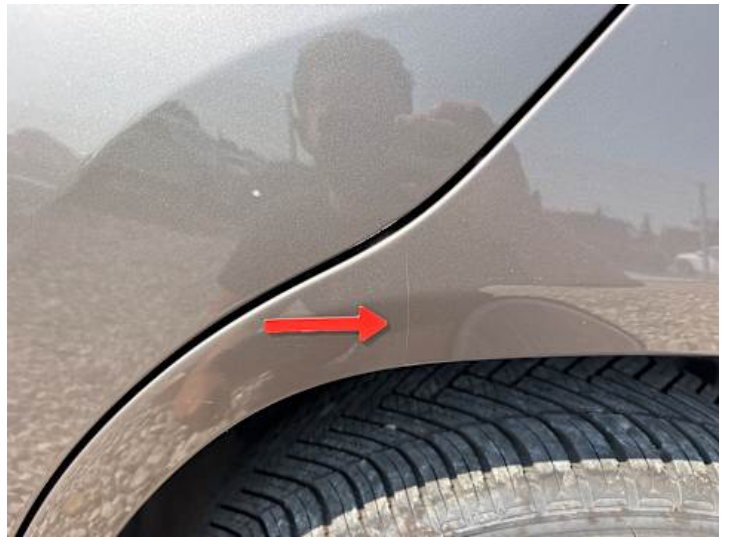
Seitenteil hinten links (Kratzer, Lackschaden, Rost)

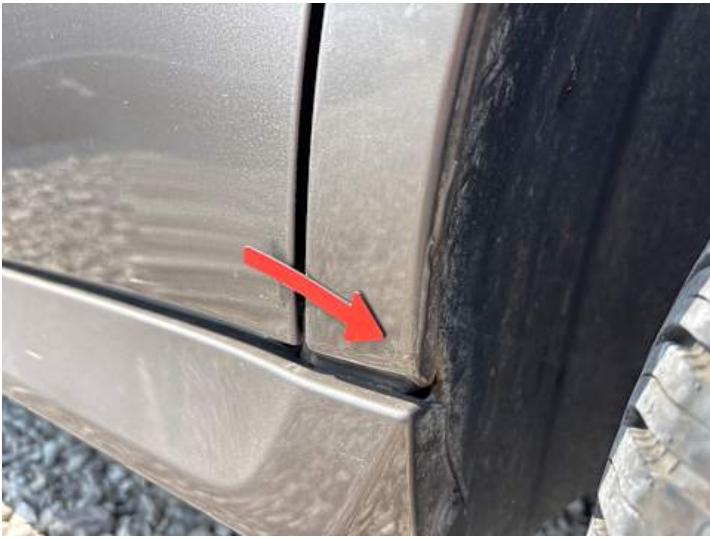
Seitenteil hinten links (Kratzer, Lackschaden, Rost)

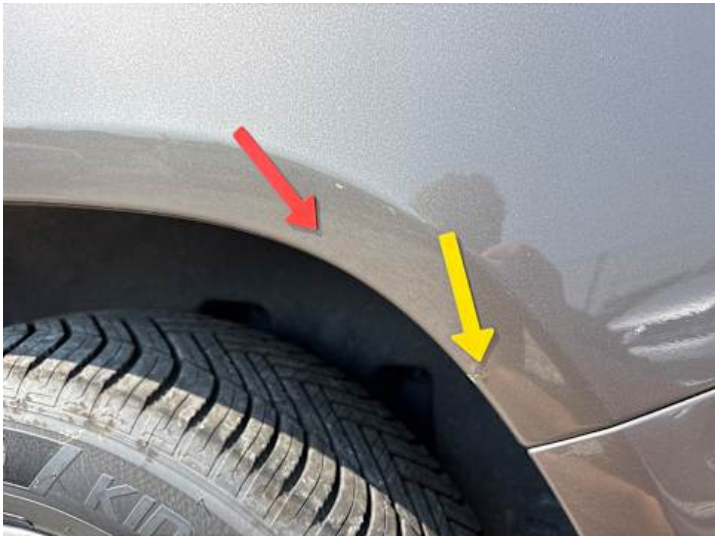
Seitenteil hinten links (Kratzer, Lackschaden, Rost)

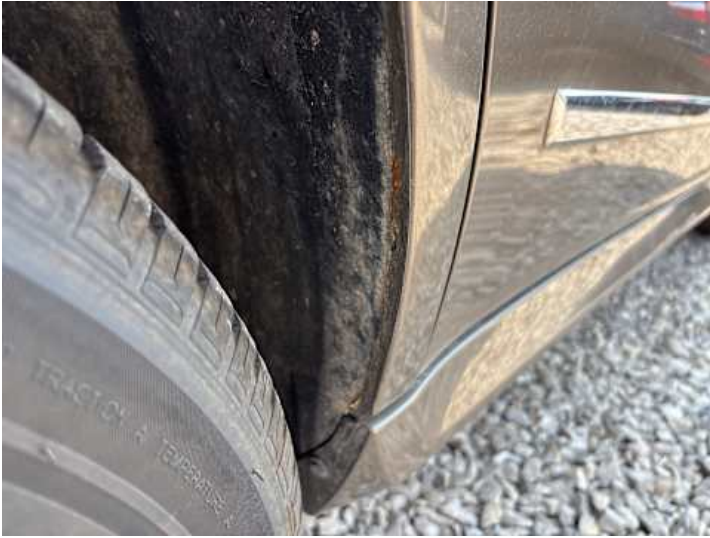
| Fahrzeugteil | Lackschichtdicke (in µm) | Fahrzeugteil | Lackschichtdicke (in µm) |
|---|---|---|---|
| Seitenteil hinten links | 140 | Seitenteil hinten rechts | 810 |

Seitenteil hinten rechts (Lackschaden, Rost)

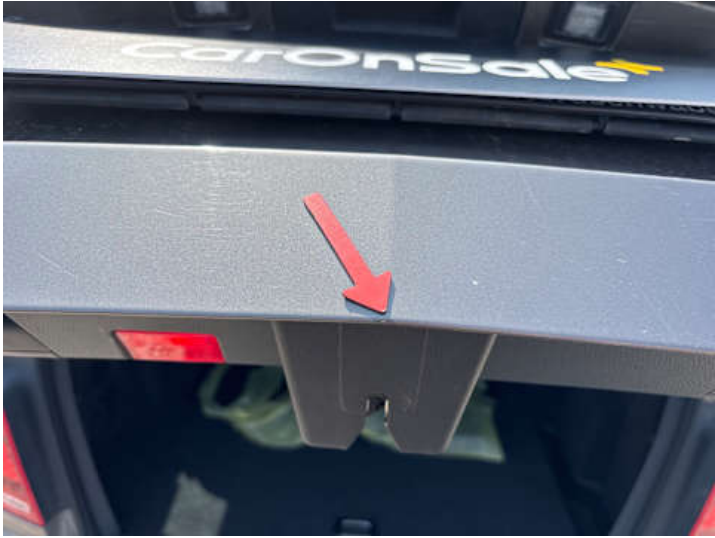
Heckklappe (Lackschaden)

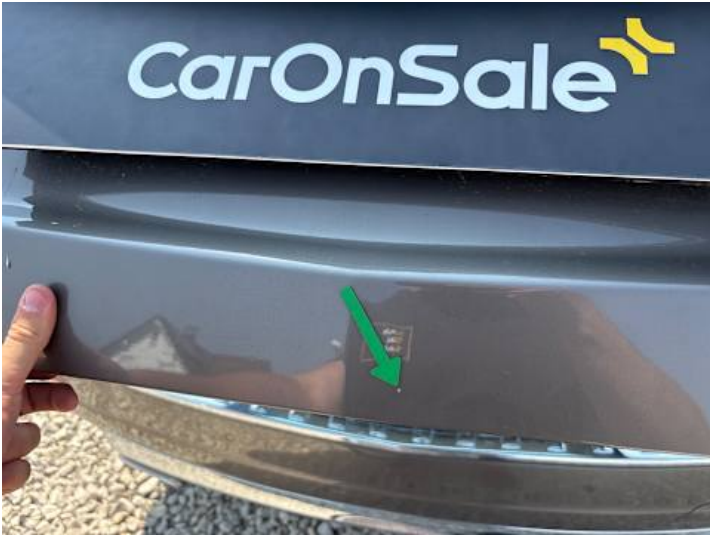
Heckklappe (Lackschaden)

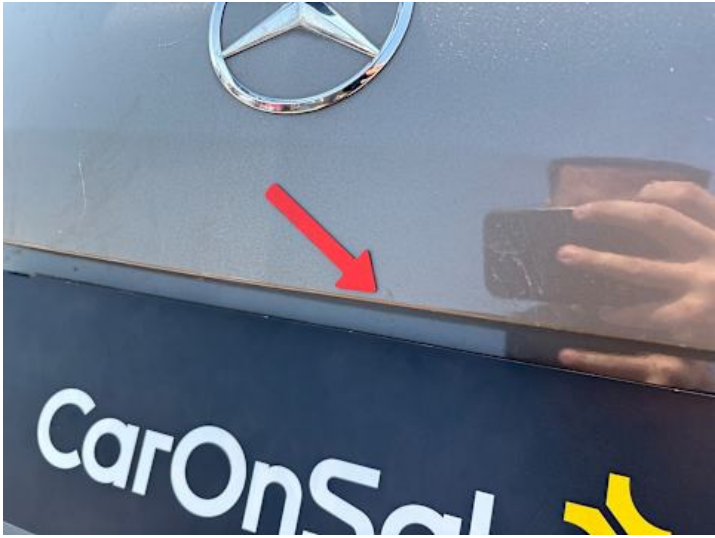
Heckklappe (Lackschaden)

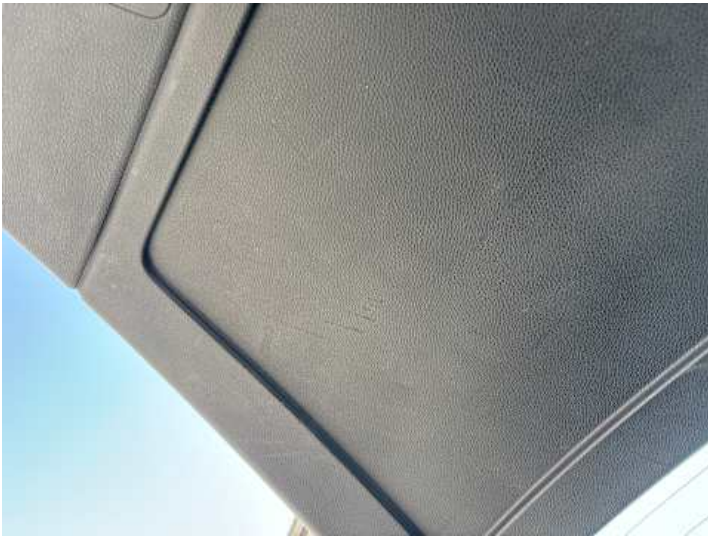
Innenraum (Kratzer)

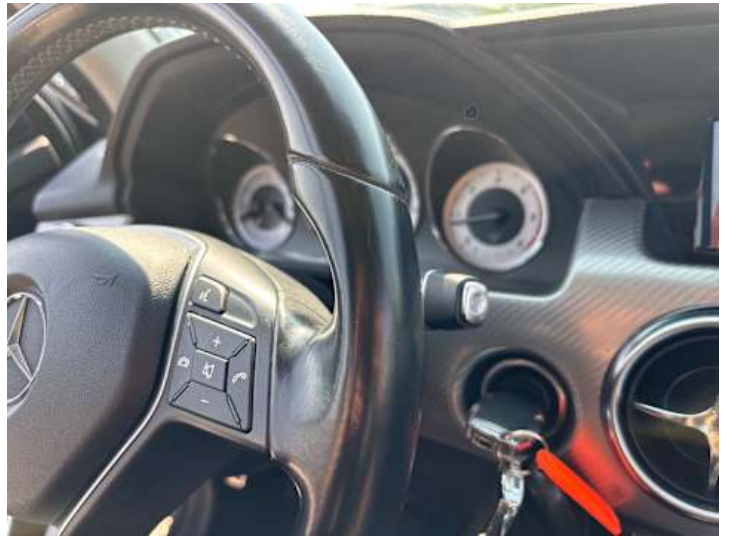
Innenraum (Kratzer)

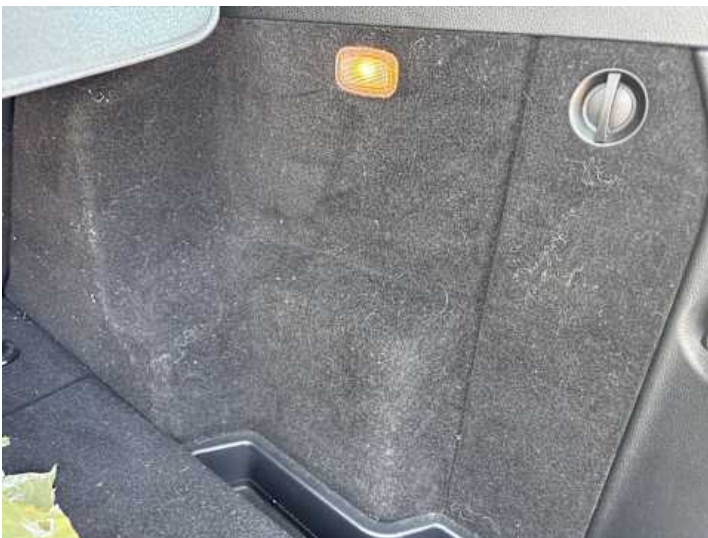
Innenraum (Tierhaare/Tiergeruch)

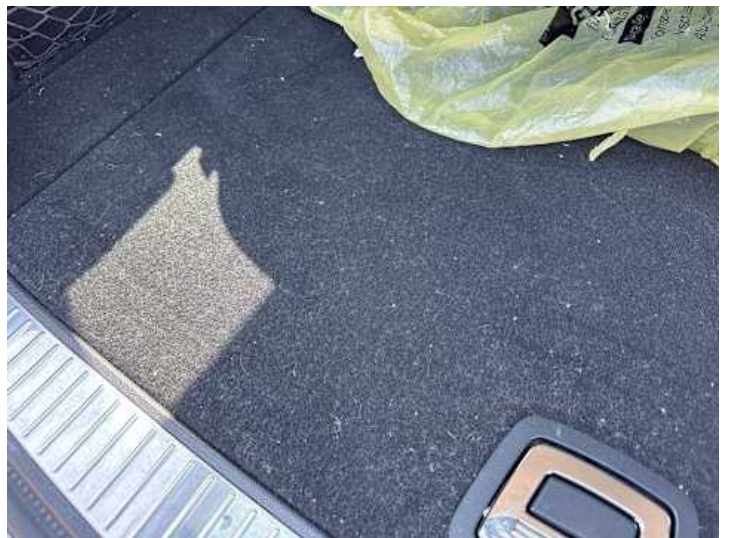
Innenraum (Tierhaare/Tiergeruch)

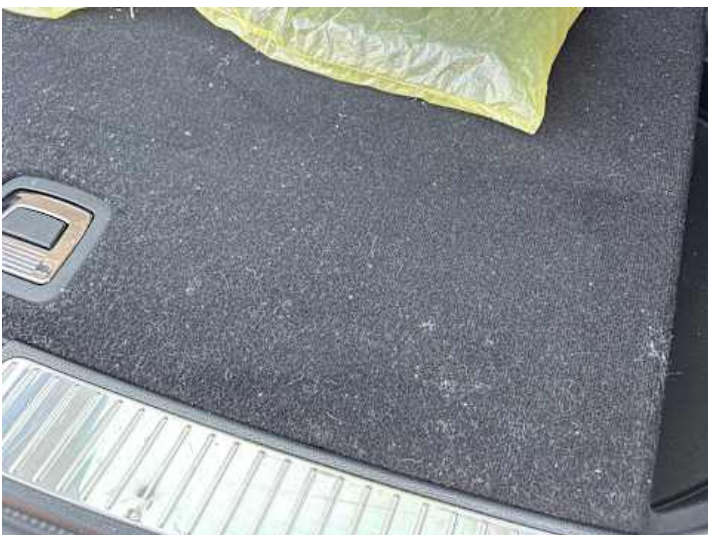
Innenraum (Tierhaare/Tiergeruch)
