## Zustandsbericht ohne Ausstattung

| Fahrzeugart | Personenkraftwagen | Hersteller | Volkswagen |
| Typ / Verkaufsbez. | Polo VI<br>(AW1)(08.2017->2021) /<br>Polo 1.0 Trendline | Aufbauart | Limousine |

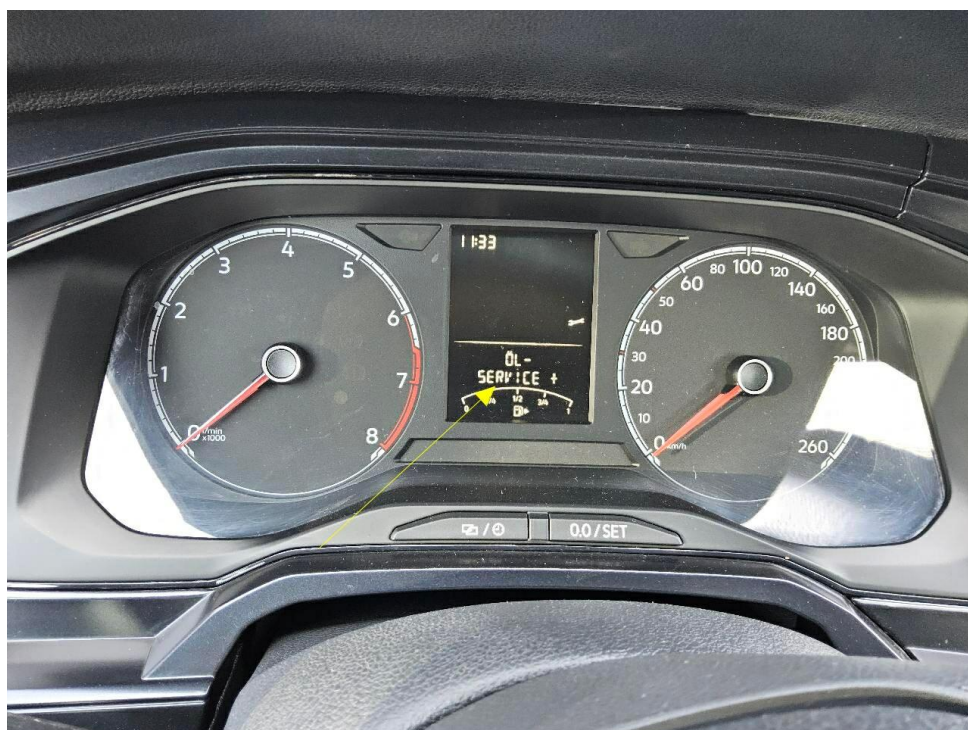
Bild 6 : Service fällig

| Bezeichnung des Schadens / Rep.-Weg | Rep.Kost | | Anrechn. | Minderwert in EUR | |
|---|---|---|---|---|---|
| 5. Service fällig, erneuern (Bild 6) | 294,12 | 350 | voll | -294,12 | -350,00 |

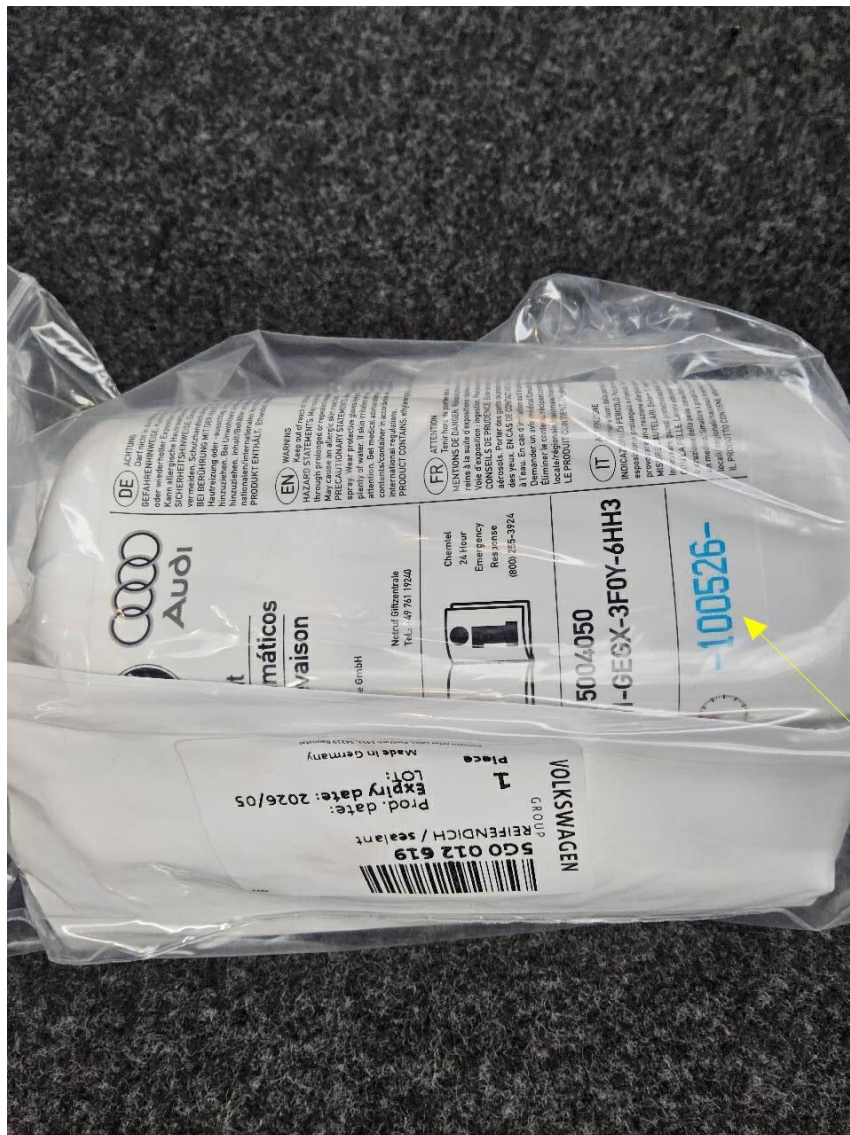
Bild 7 : Tirefit MHD abgelaufen

| Bezeichnung des Schadens / Rep.-Weg | Rep.Kost | | Anrechn. | Minderwert in EUR | |
|---|---|---|---|---|---|
| 1. Tirefit MHD abgelaufen, erneuern (Bild 7) | 42,02 | 50 | voll | -42,02 | -50,00 |

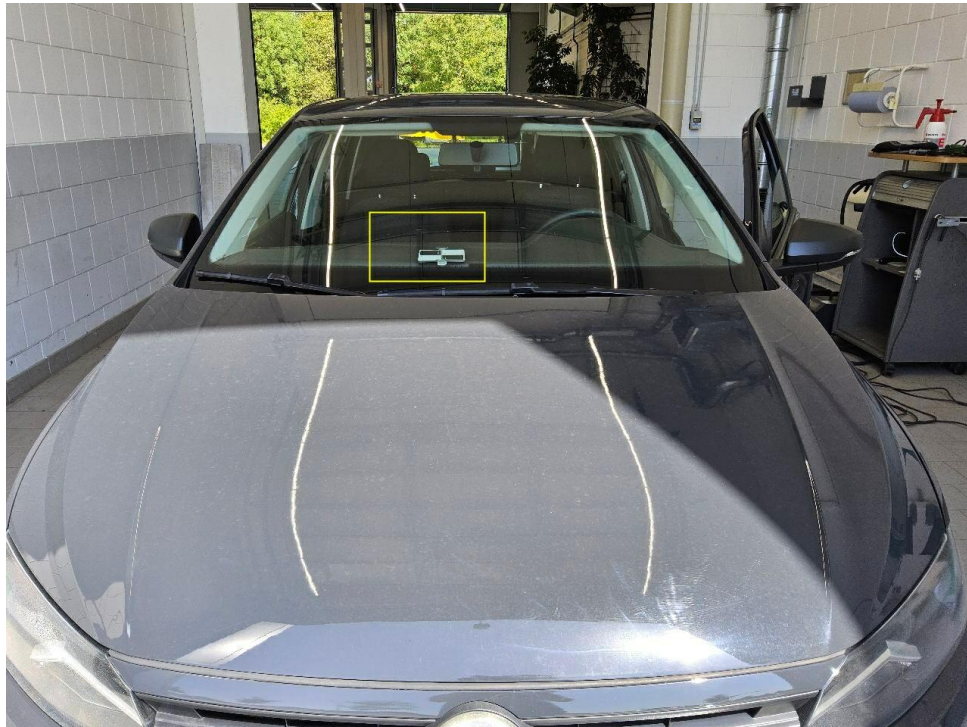
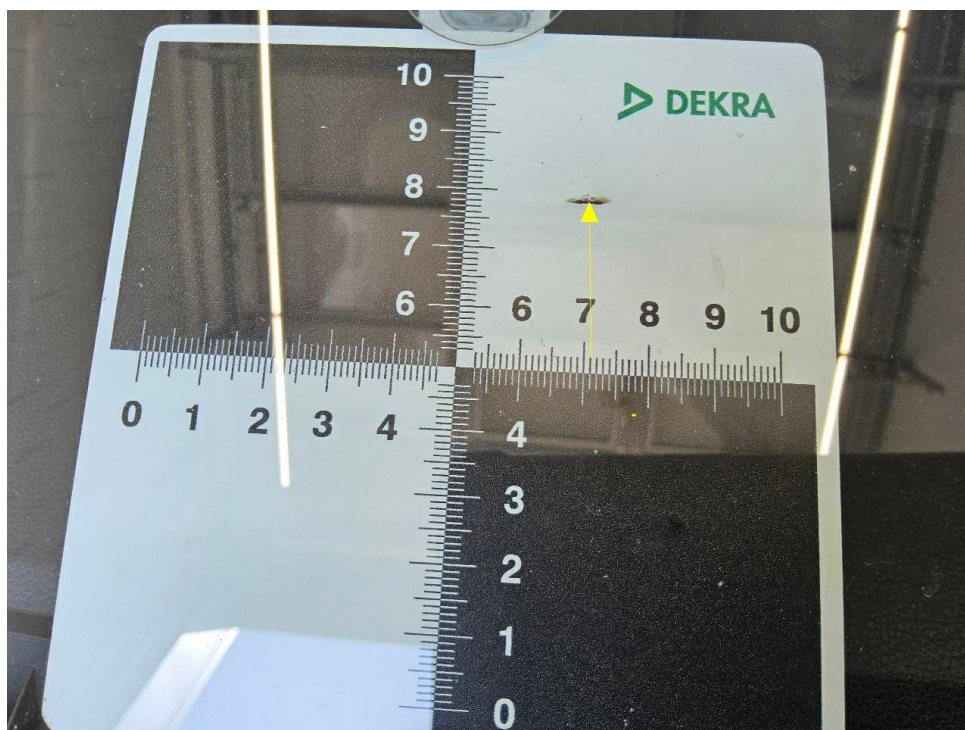
Bild 8 : Windschutzscheibe Steinschlag mit Rissbildung

Bild 9 : Windschutzscheibe Steinschlag mit Rissbildung

| Bezeichnung des Schadens / Rep.-Weg | Rep.Kost | | Anrechn. | Minderwert in EUR | |
|---|---|---|---|---|---|
| 2. Windschutzscheibe Steinschlag mit Rissbildung, erneuern (Bild 8, 9) | 855,00 | 1.018 | voll | -855,46 | -1.018,00 |

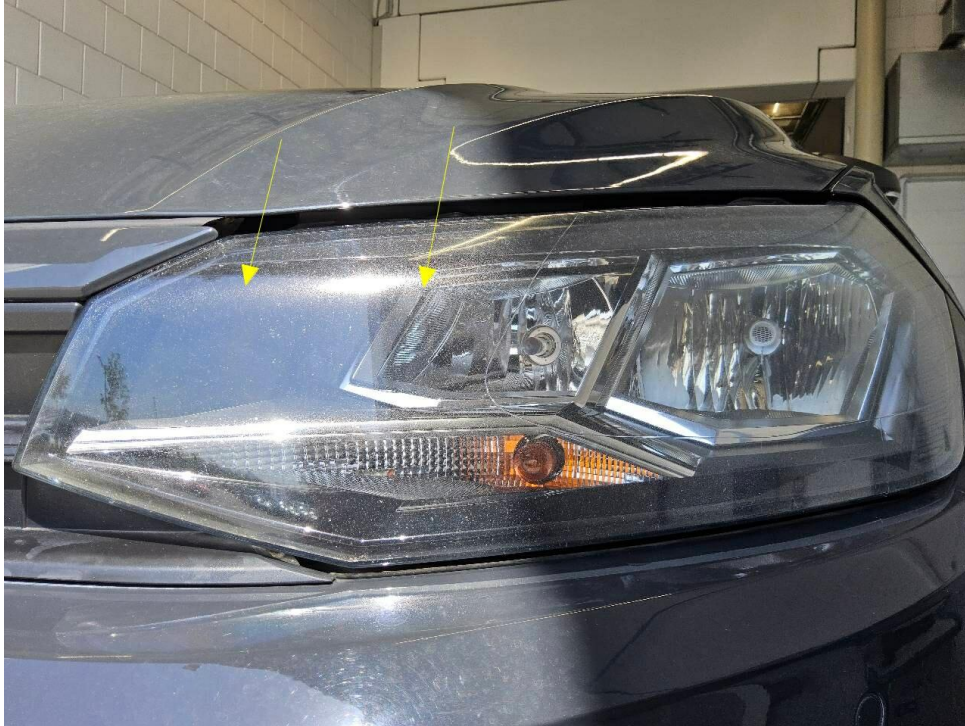
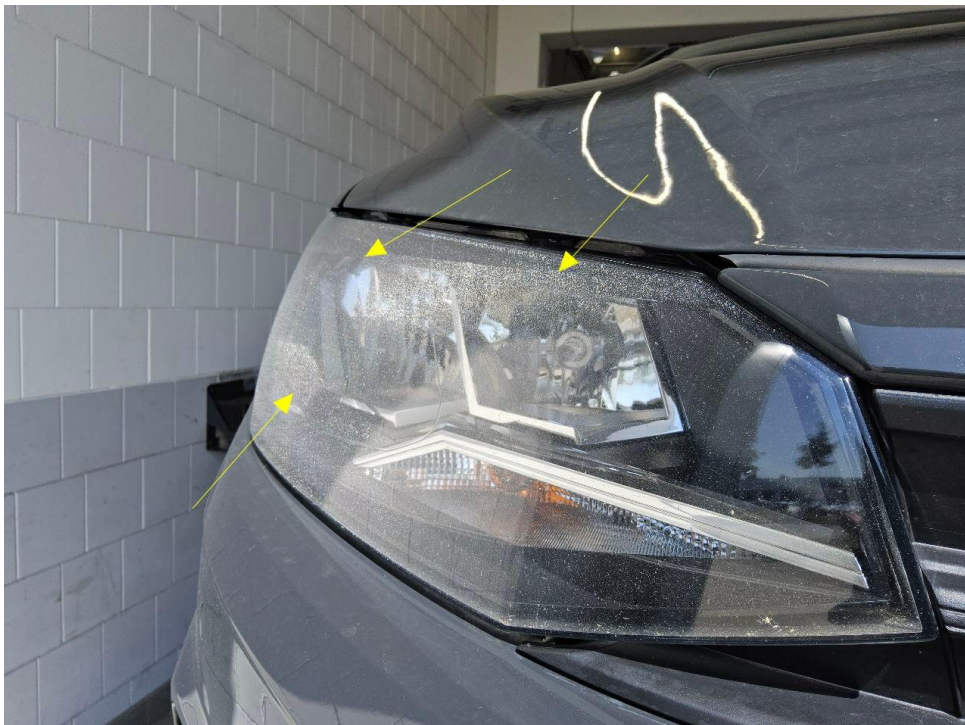
Bild 10 :   Hauptscheinwerfer links und rechts, Lichtscheibe matt

Bild 11 :   Hauptscheinwerfer links und rechts, Lichtscheibe matt

| Bezeichnung des Schadens / Rep.-Weg | Rep.Kost | | Anrechn. | Minderwert in EUR | |
|---|---|---|---|---|---|
| 4. Hauptscheinwerfer links und rechts, Lichtscheibe matt, erneuern (Bild 10, 11) | 730,00 | 868 | voll | -729,41 | -868,00 |

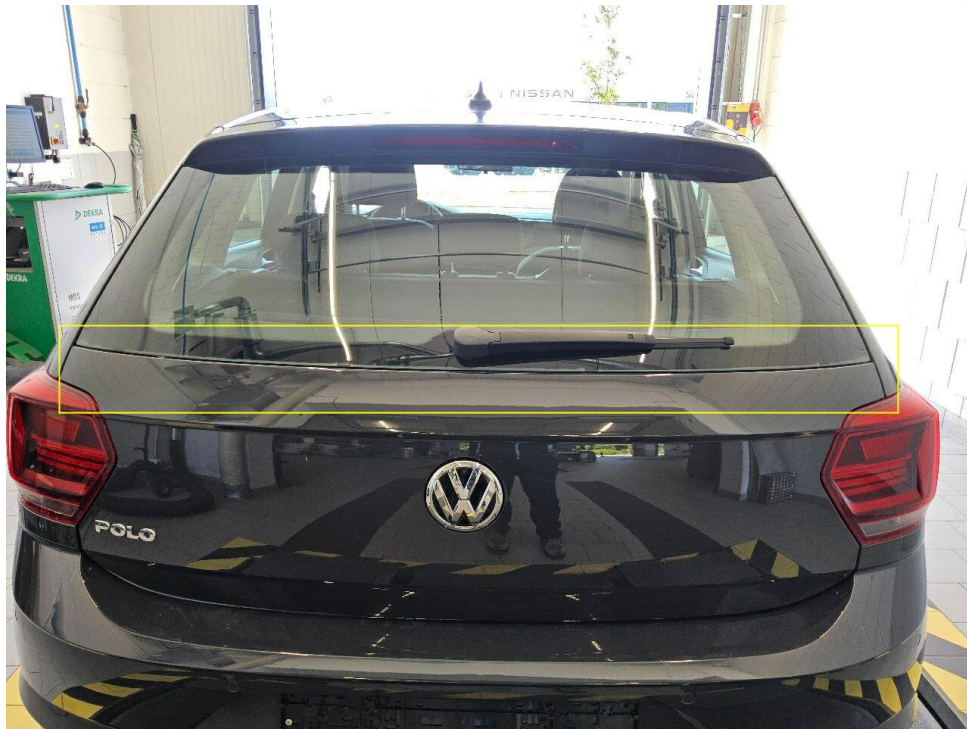
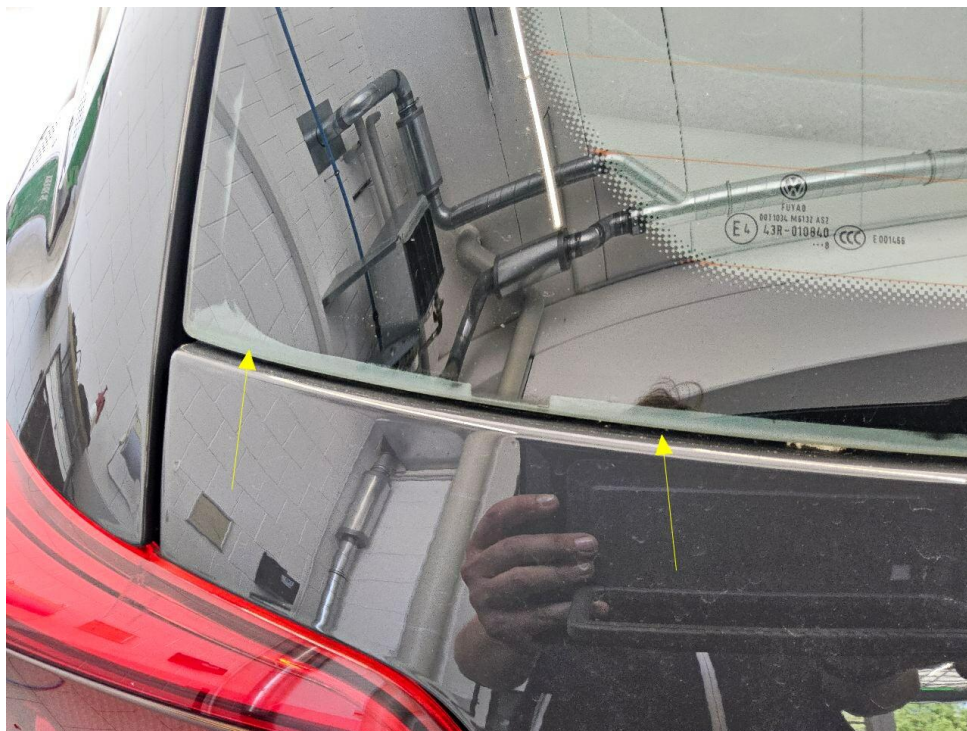
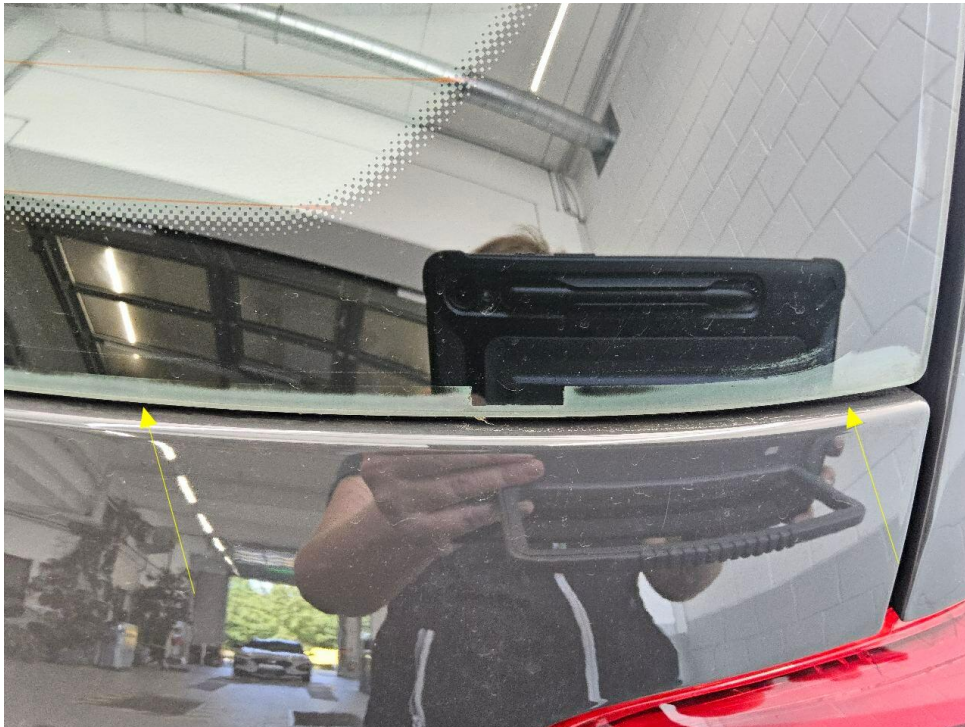
Heckscheibe, Klebeverbindung löst sich,

Bild 12 : Heckscheibe, Klebe Erfindung löst sich

Bild 13 : Heckscheibe, Klebe Erfindung löst sich

Bild 14 : Heckscheibe, Klebe Erfindung löst sich

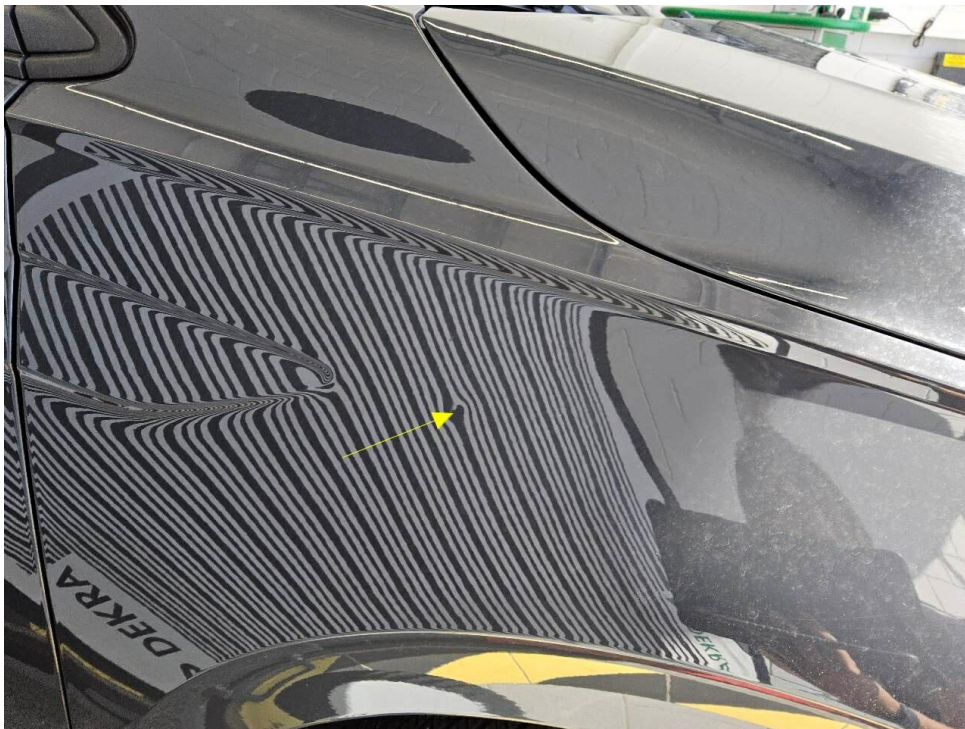
Bild 15 : Diverse Gebrauchsspuren, Kratzer, Dellen und Umweltbeaufschlagung rundum Kotflügel vorne rechts

| Bezeichnung des Schadens / Rep.-Weg | Rep.Kost | | Anrechn. | Minderwert in EUR | |
|---|---|---|---|---|---|
| 3. Diverse Gebrauchsspuren, Kratzer, Dellen und Umweltbeaufschlagung rundum, Minderwert, | 462,18 | 550 | voll | -462,18 | -550,00 |

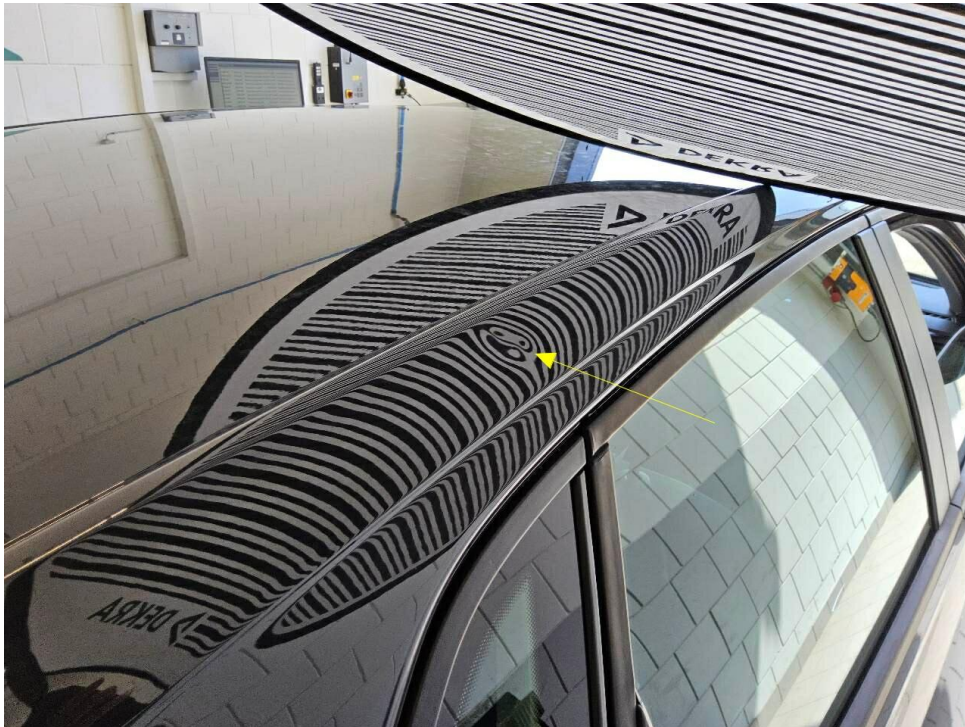
Bild 16 : Diverse Gebrauchsspuren, Kratzer, Dellen und Umweltbeaufschlagung rundum Dachholm rechts

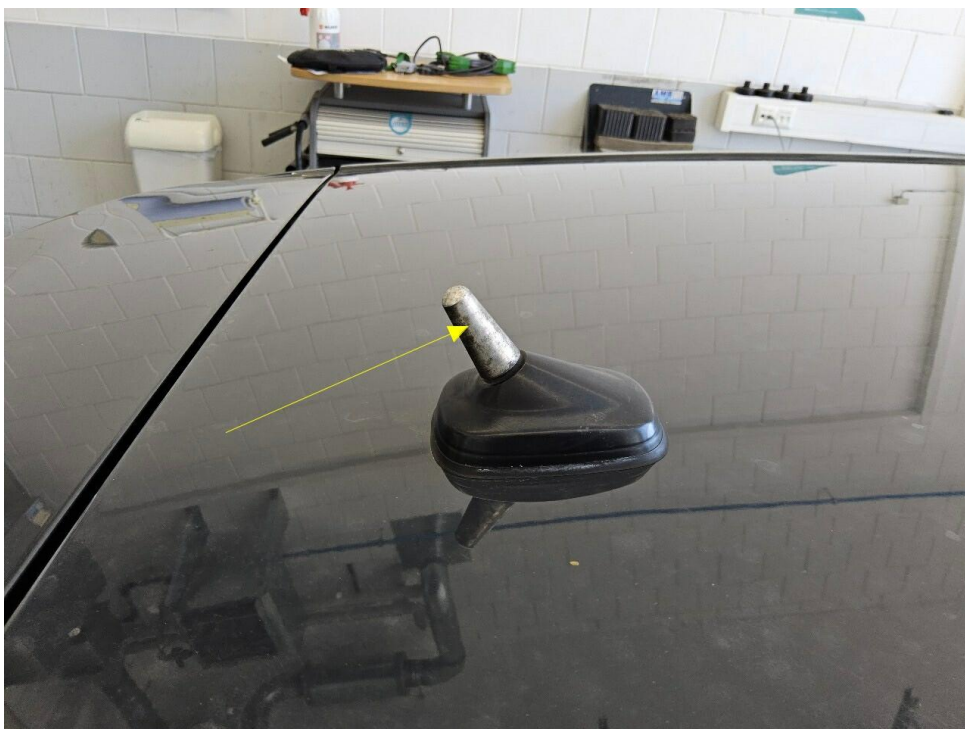
Bild 17 : Diverse Gebrauchsspuren, Kratzer, Dellen und Umweltbeaufschlagung rundum Antennenstab

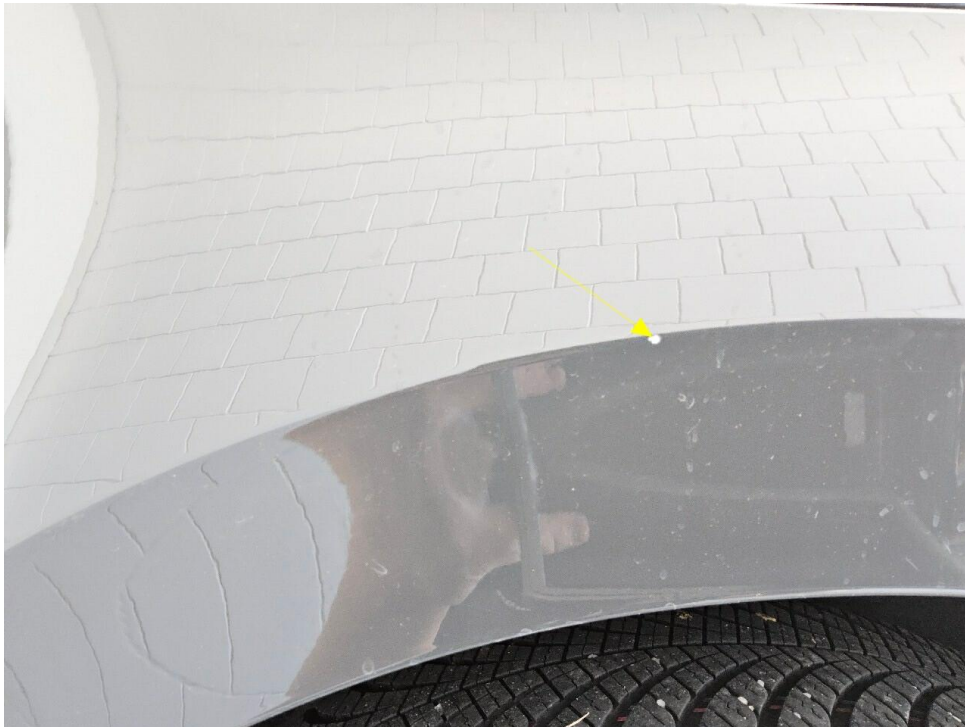
Bild 18 : Diverse Gebrauchsspuren, Kratzer, Dellen und Umweltbeaufschlagung rundum Seitenteil hinten rechts

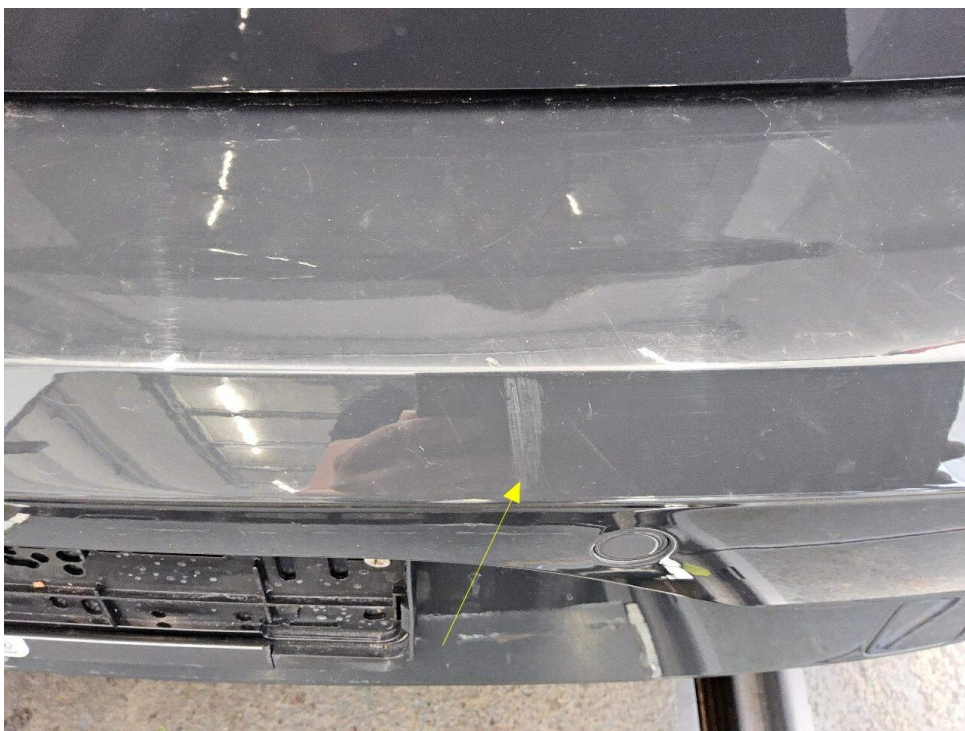
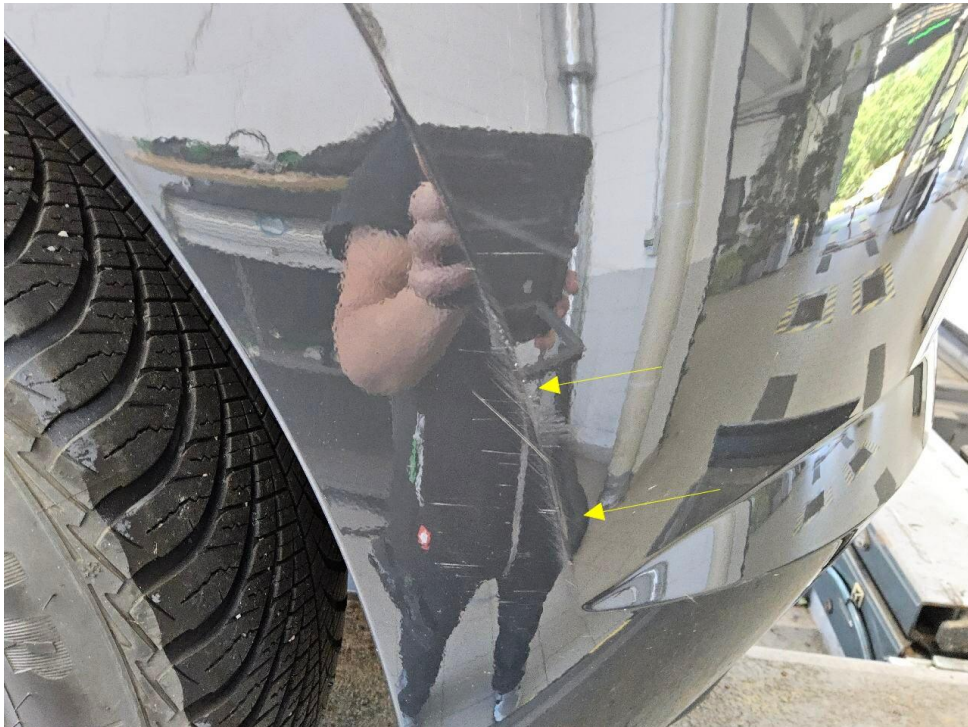
Bild 19 : Diverse Gebrauchsspuren, Kratzer, Dellen und Umweltbeaufschlagung rundum Stoßfänger hinten

Bild 20 : Diverse Gebrauchsspuren, Kratzer, Dellen und Umweltbeaufschlagung rundum Stoßfänger hinten

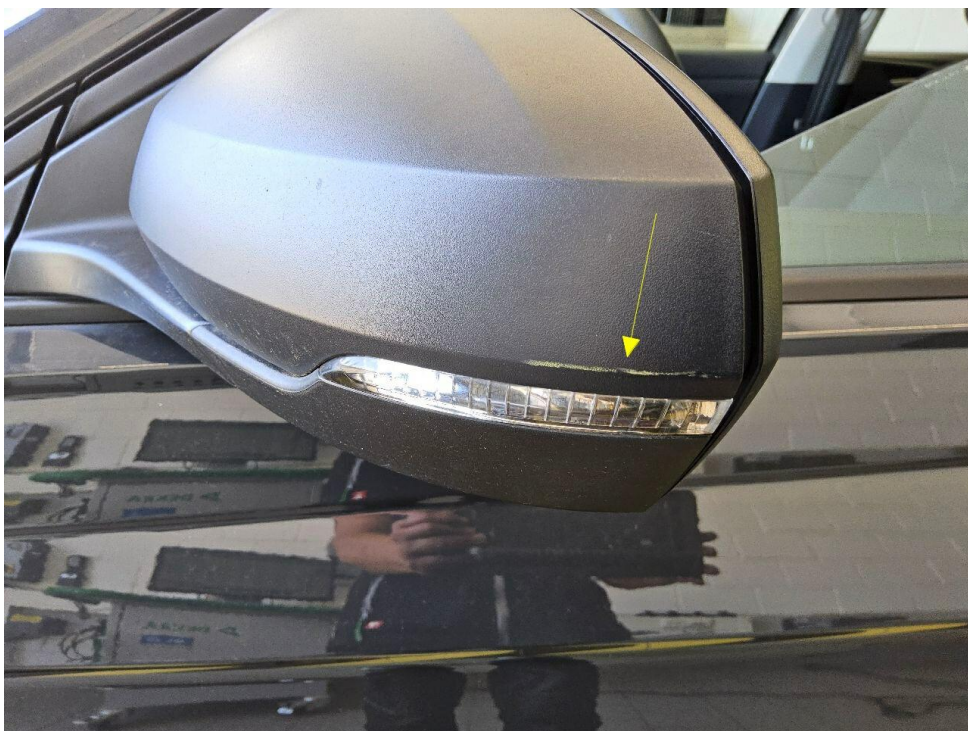
Bild 21 : Diverse Gebrauchsspuren, Kratzer, Dellen und Umweltbeaufschlagung rundum Außenspiegel links, Gehäuse

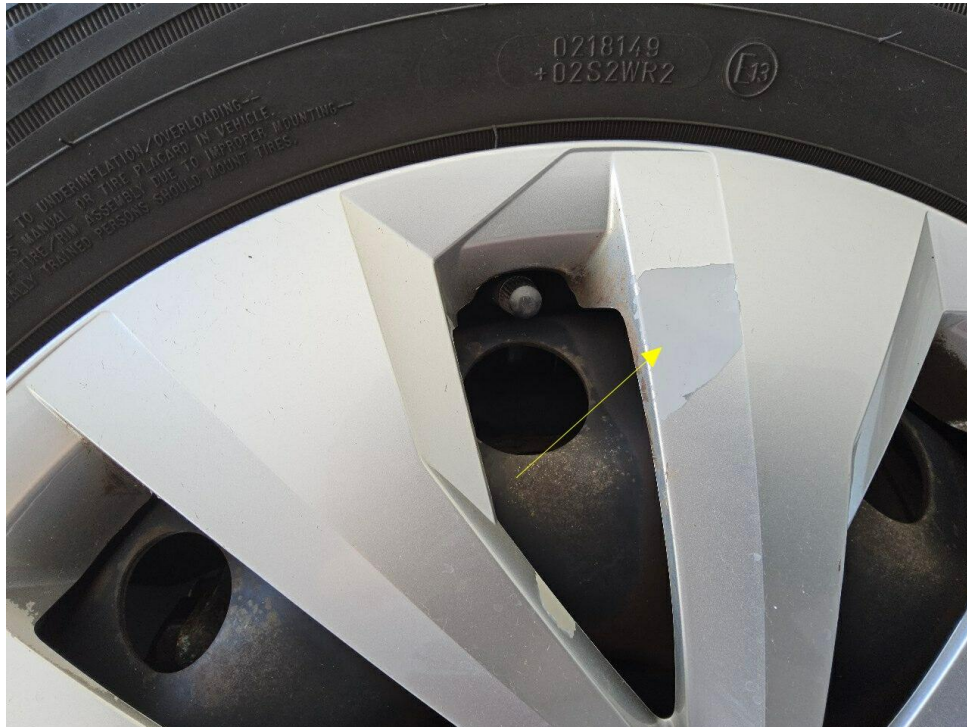
Bild 22 : Diverse Gebrauchsspuren, Kratzer, Dellen und Umweltbeaufschlagung rundum Radabdeckung vorne links

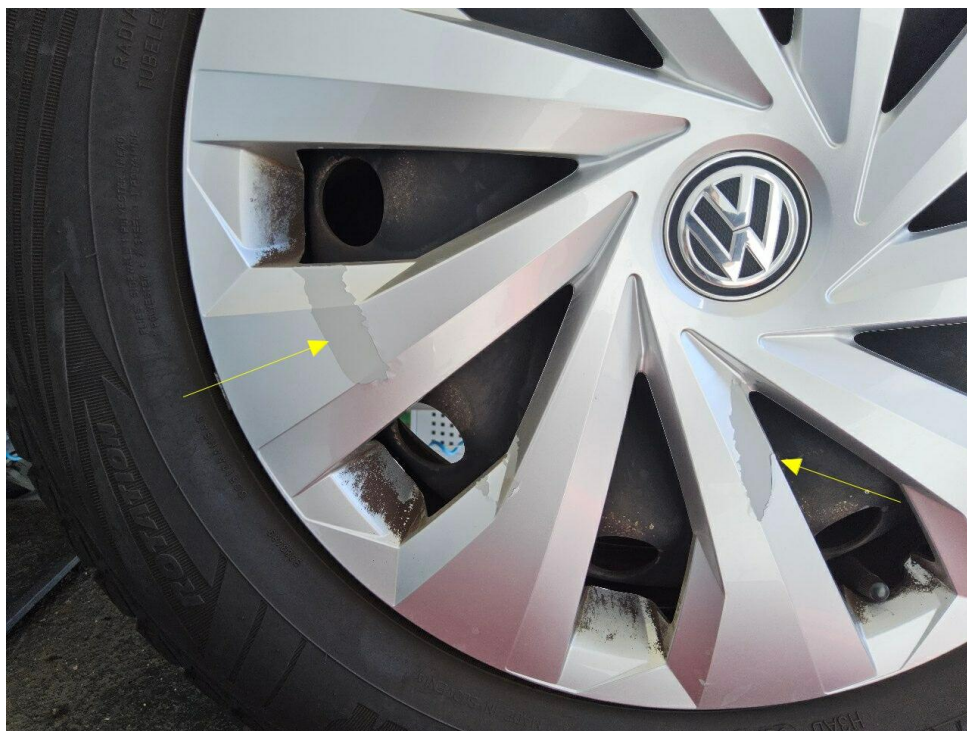
Bild 23 : Diverse Gebrauchsspuren, Kratzer, Dellen und Umweltbeaufschlagung rundum Radabdeckung vorne rechts
