## Zustandsbericht / Minderwertgutachten

| Hersteller | Renault | Typ / Handelsbez. bzw. Modell | Captur II 1.0 TCe 90 Evolution (EURO 6d) |
| FIN | VF1RJB00370854845 | Laufleistung | 29.169 / km |

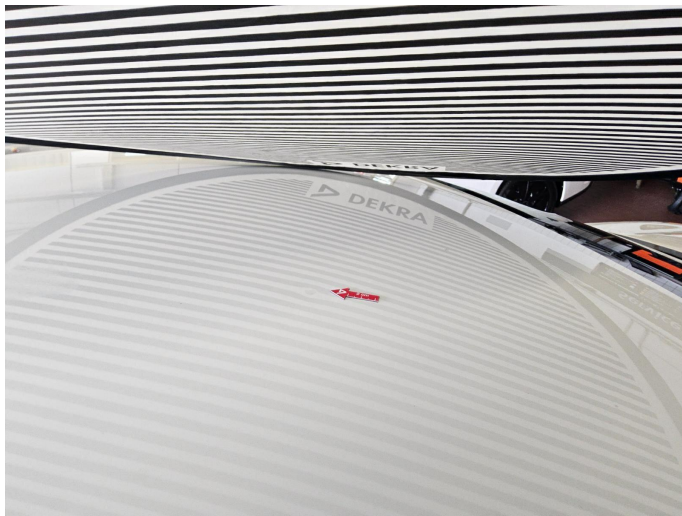
Bild 1:  
Außen, Dach, mehrfach eingedellt, drücken

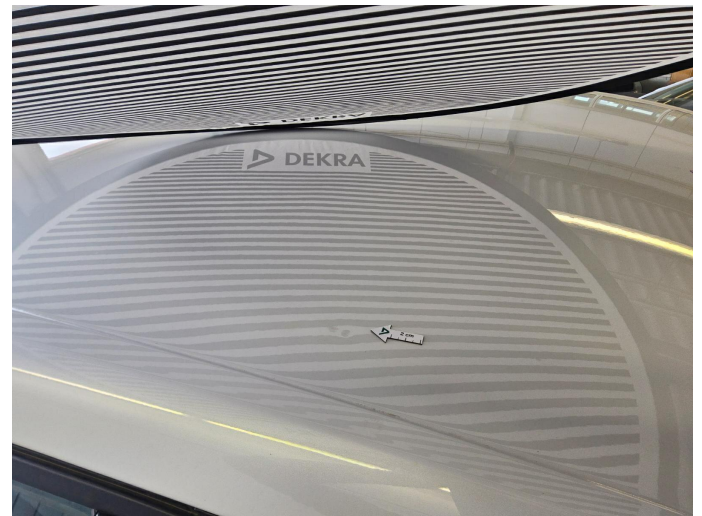
Bild 2:  
Außen, Dach, mehrfach eingedellt, drücken

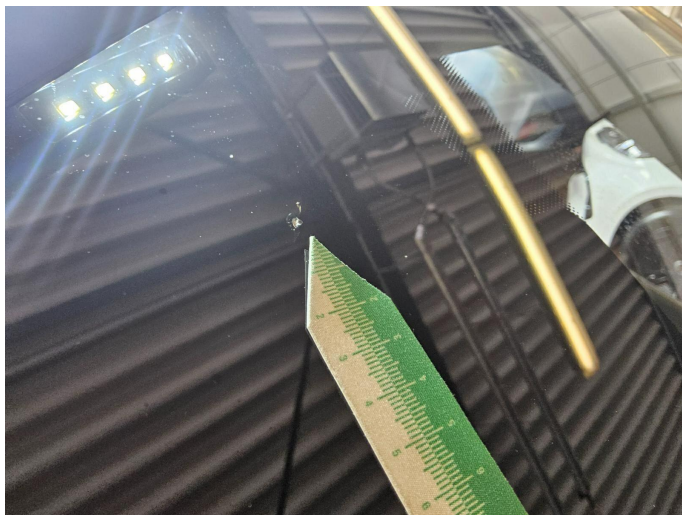
Bild 3:  
Außen, Frontscheibe, Steinschlag, erneuern

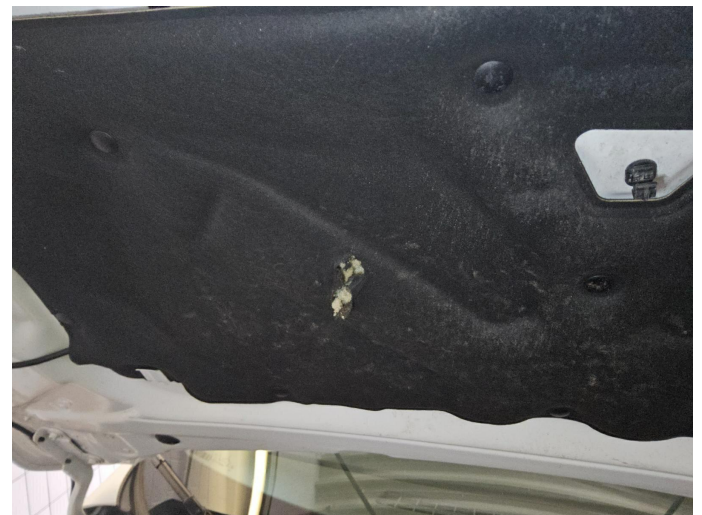
Bild 4:  
Technik, Dämmmatte Motorhaube, Tierverschiss, erneuern

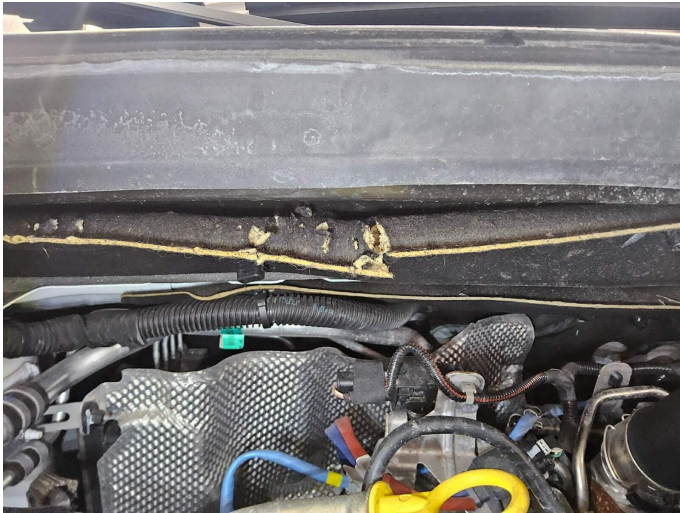
Bild 5:  
Technik, Dämmmatte Motorraum, Tierverschiss, erneuern

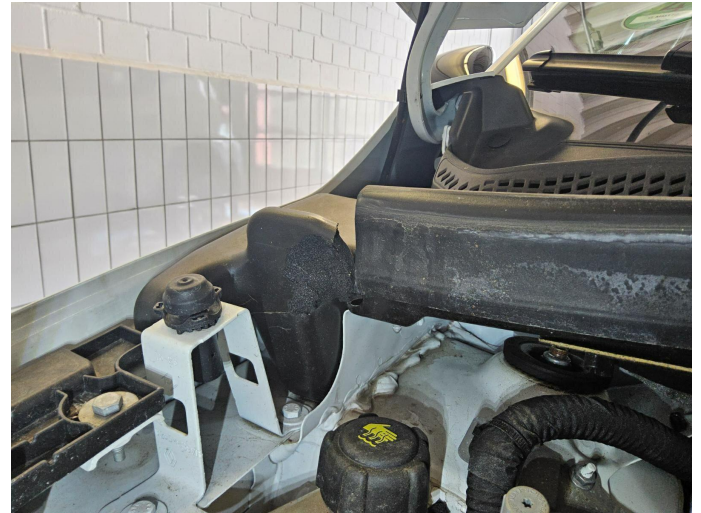
Bild 6:  
Technik, Schaumstoff Windabweiser, Tierverschiss, erneuern

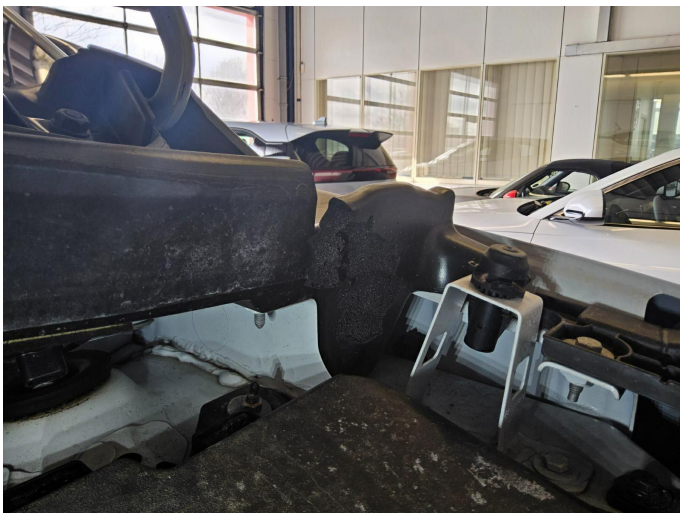
Bild 7:  
Technik, Schaumstoff Windabweiser, Tierverschiss, erneuern
