## Opel Astra Elegance Start/Stop

EZ 02/2020 | Kombi | Diesel | Schaltgetriebe | 141.684km  
Besteuerung: Differenzbesteuert (§25a UStG)  
Fahrzeugstandort: 64\*\*\*  
Fahrzeug aufgenommen am: 06.08.2026

# Hinweise zum Zustandsbericht

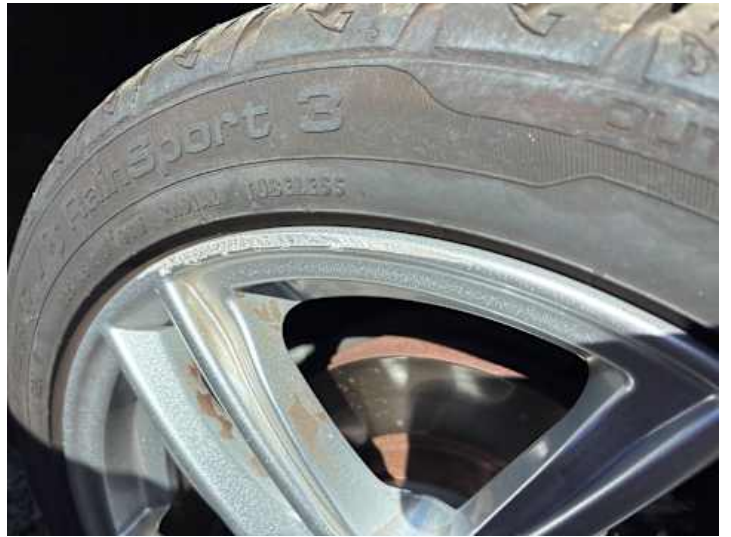
Rad (Kratzer)

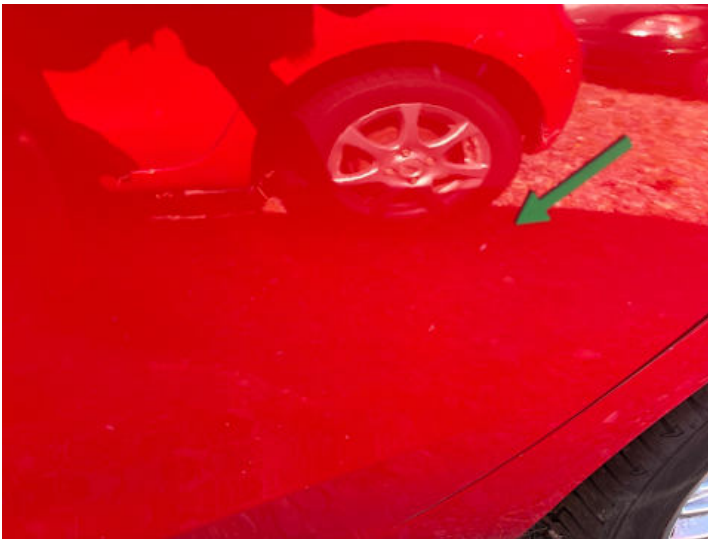
Türe hinten links (Kratzer)

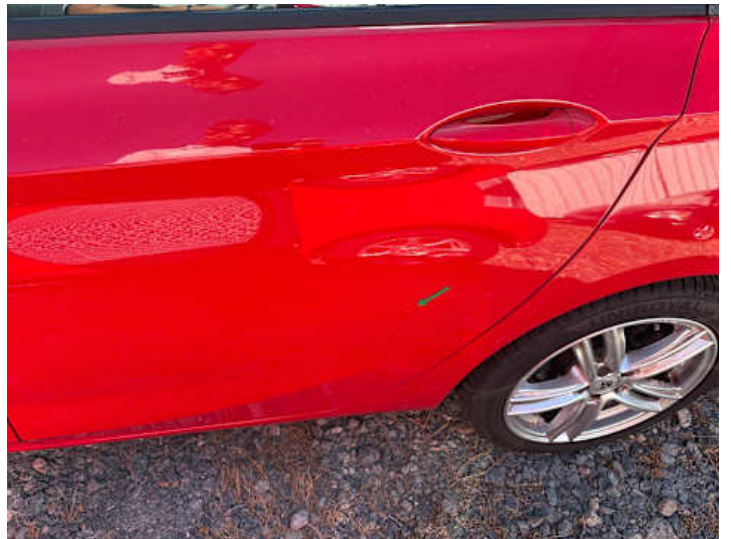
Türe hinten links (Kratzer)

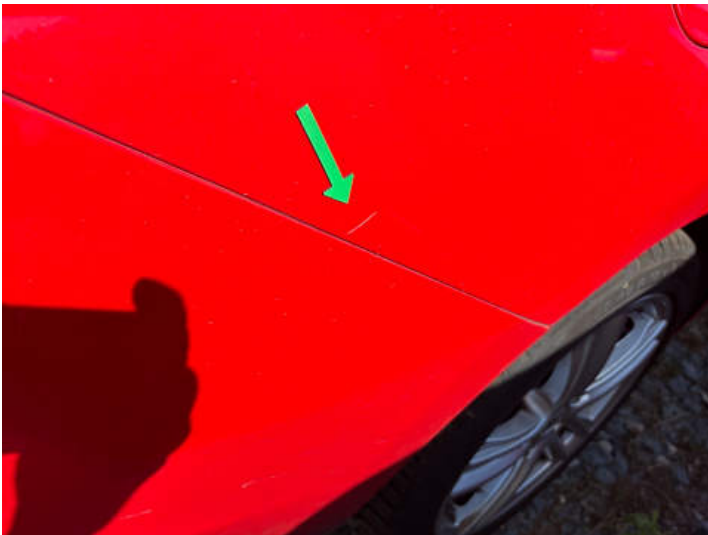
Seitenteil hinten rechts (Delle, Kratzer)

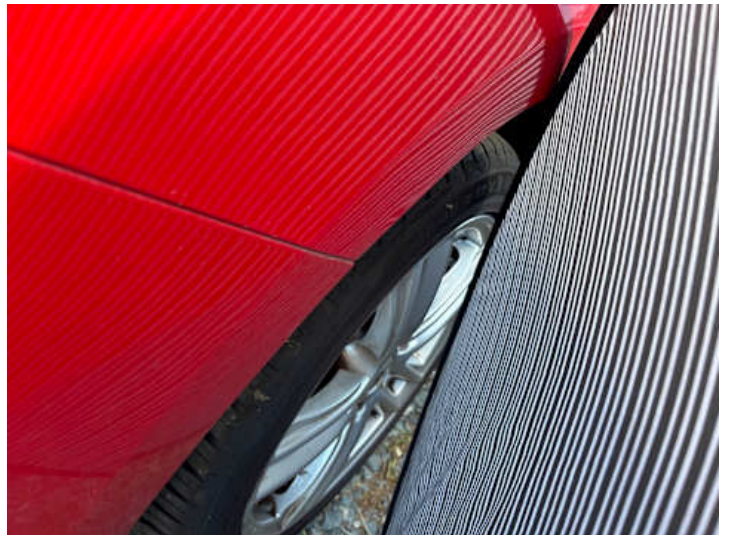
Seitenteil hinten rechts (Delle, Kratzer)

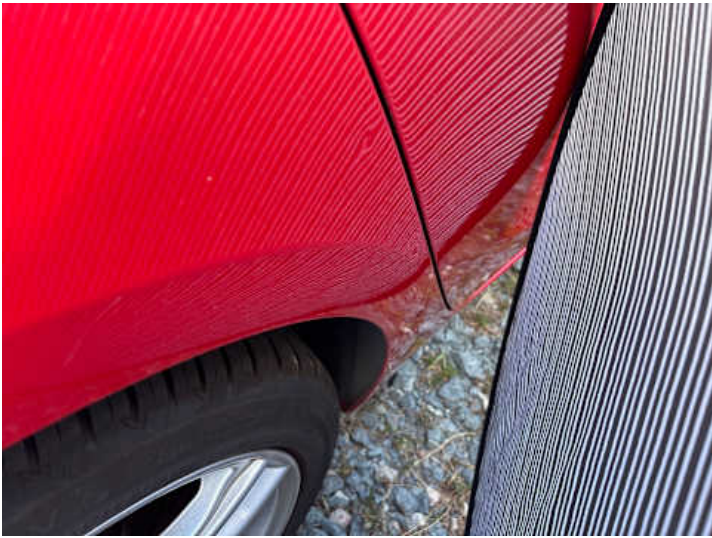
Seitenteil hinten rechts (Delle, Kratzer)

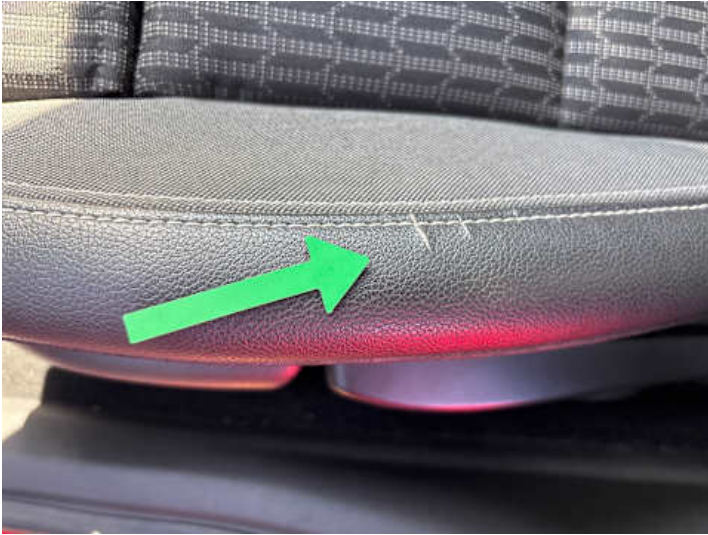
Innenraum (Verschleiß)

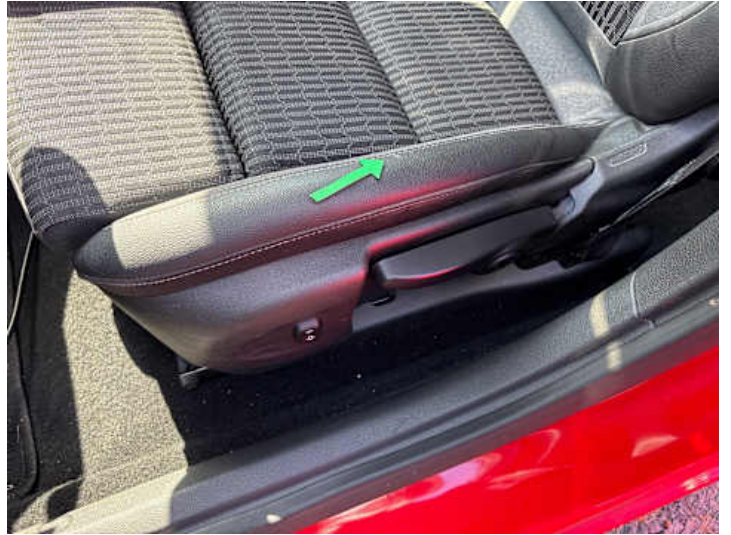
Innenraum (Verschleiß)
