## Skoda Rapid Ambition

EZ 03/2016 | Limousine | Diesel | Schaltgetriebe | 103.984km

Fahrzeug aufgenommen am: 24.07.2026

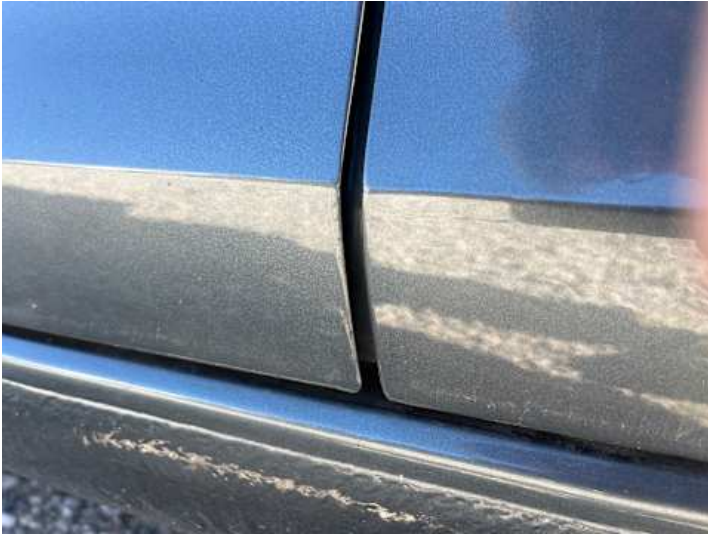
Fahrertür (Lackschaden)

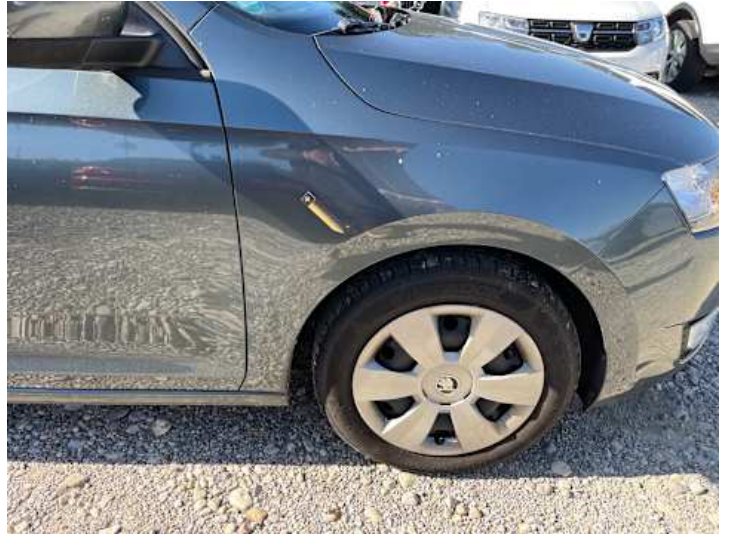
Kotflügel vorne rechts (Kratzer, Lackschaden)

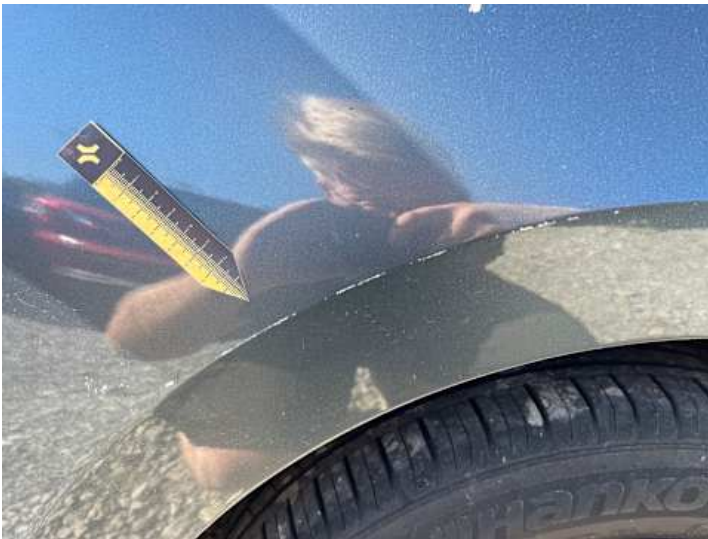
Kotflügel vorne rechts (Kratzer, Lackschaden)

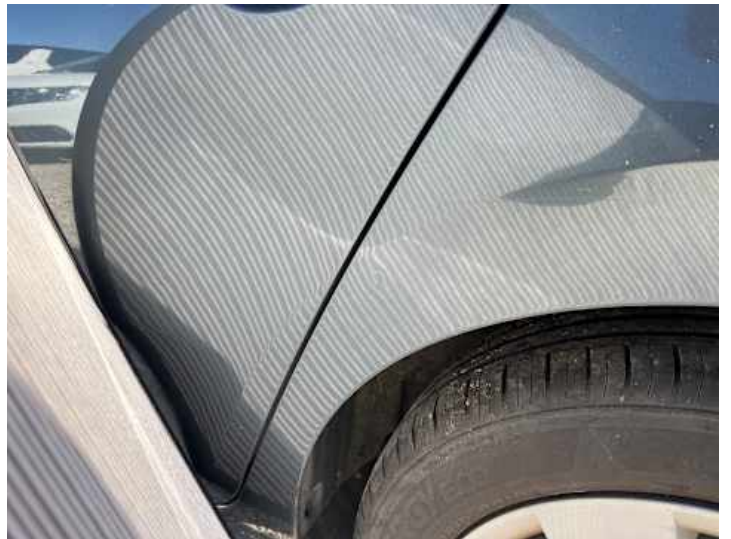
Seitenteil hinten links (Delle)

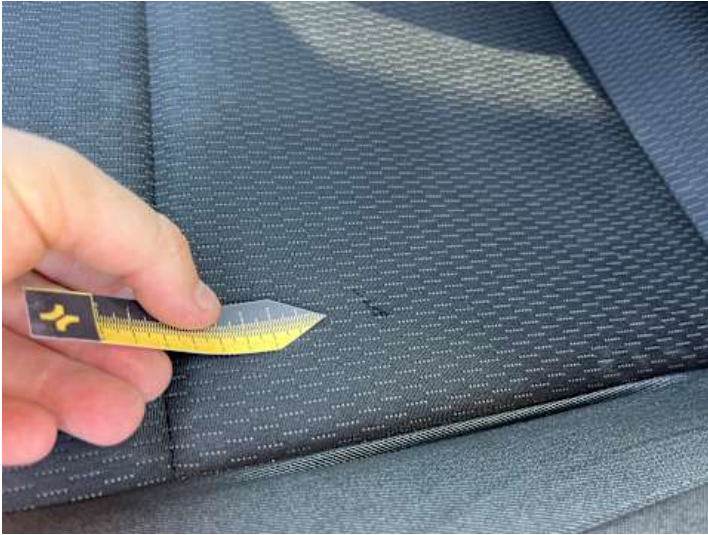
Innenraum (Diverse Schäden)
