## Volkswagen Touran Trendline BlueMotion

EZ 07/2009 | Van | Diesel | Schaltgetriebe | 310.319km  
Besteuerung: Differenzbesteuert (§25a UStG)  
Fahrzeugstandort: 65\*\*\*  
Fahrzeug aufgenommen am: 03.08.2026

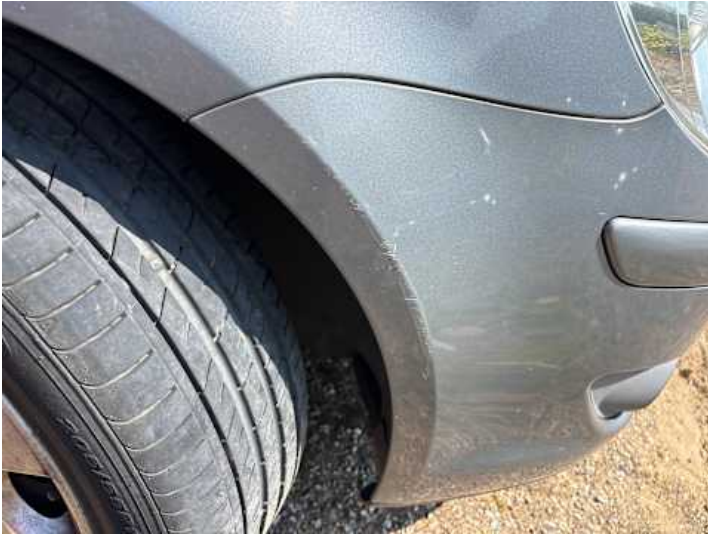
Stoßstange vorne (Kratzer, Riss/Bruch)

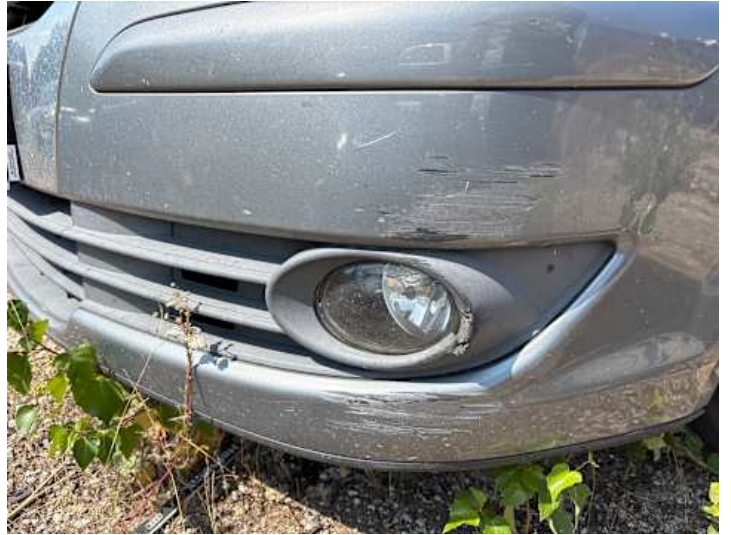
Stoßstange vorne (Kratzer, Riss/Bruch)

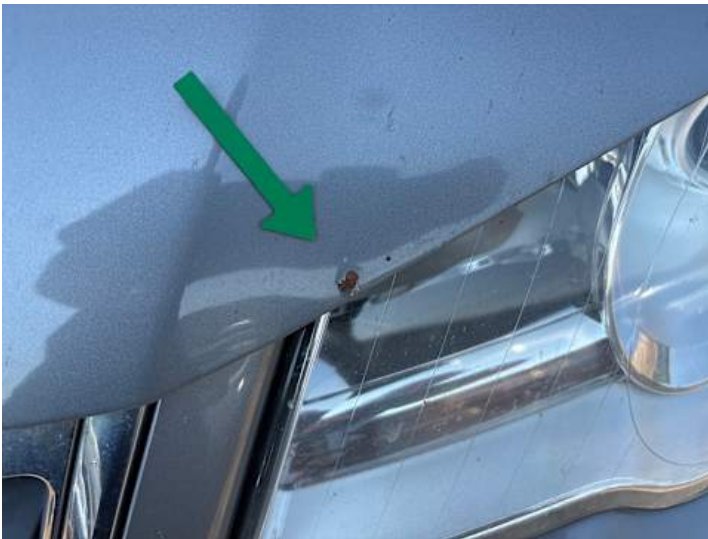
Motorhaube (Rost)

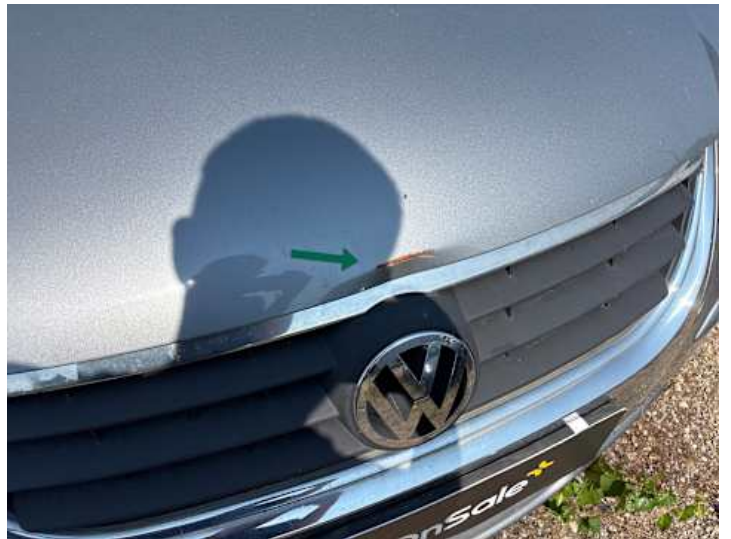
Motorhaube (Rost)

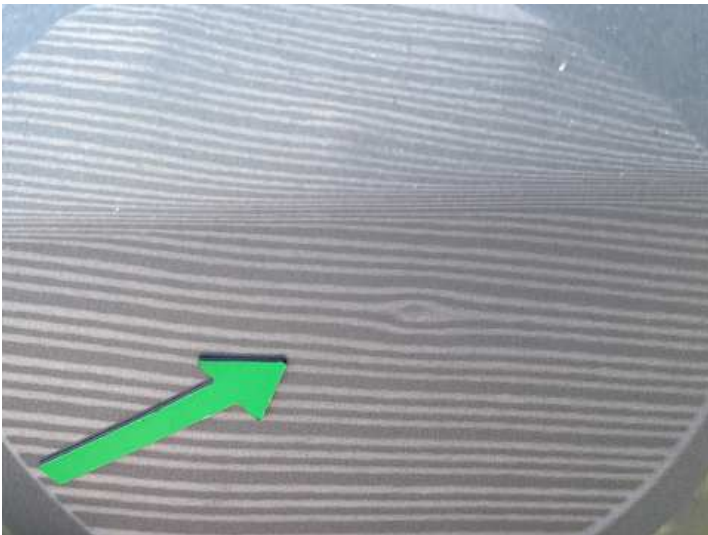
Türe hinten links (Delle)

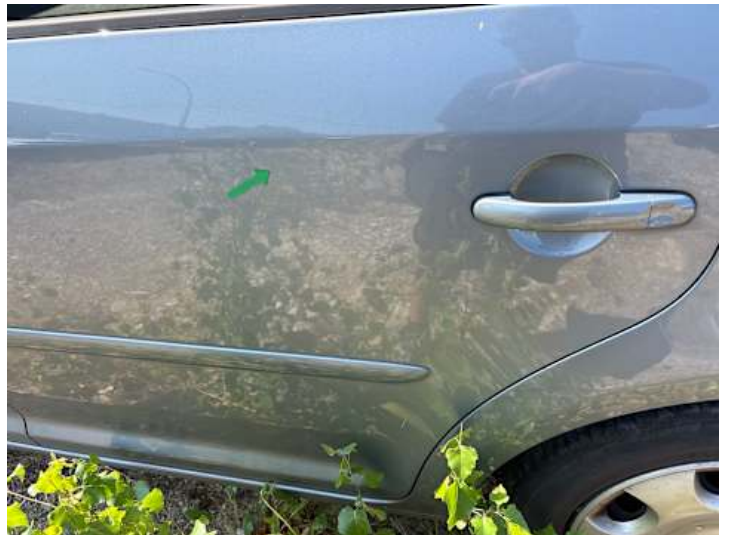
Türe hinten links (Delle)

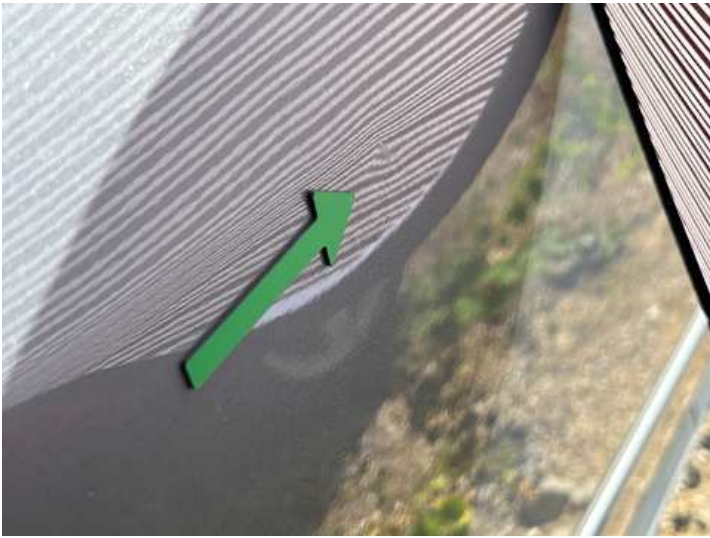
Türe hinten rechts (Kratzer, Delle)

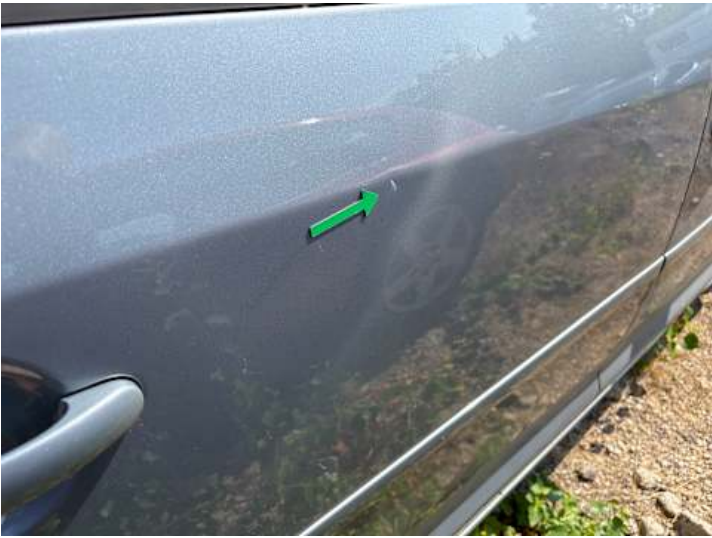
Türe hinten rechts (Kratzer, Delle)

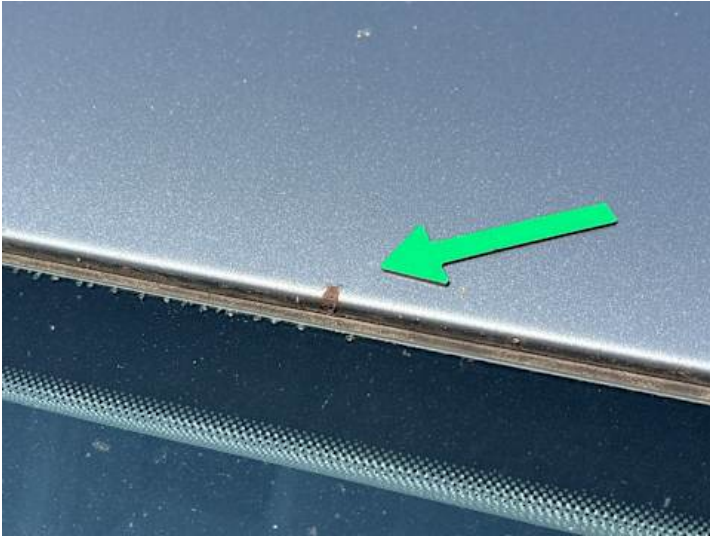
Dach (Rost)

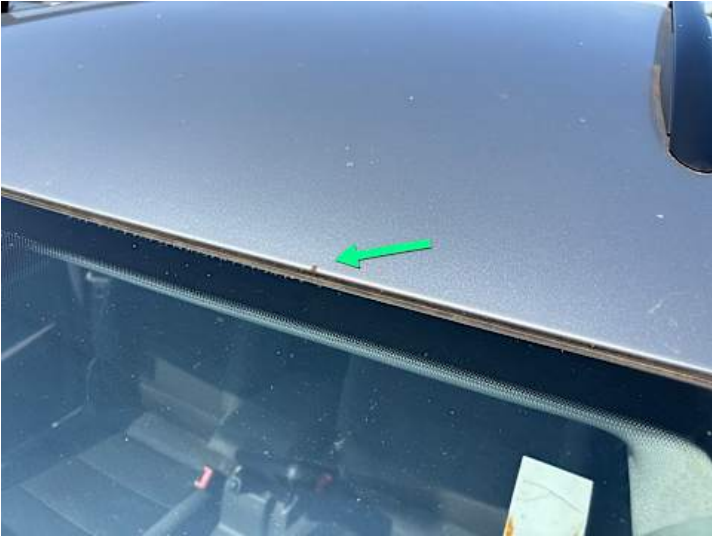
Dach (Rost)

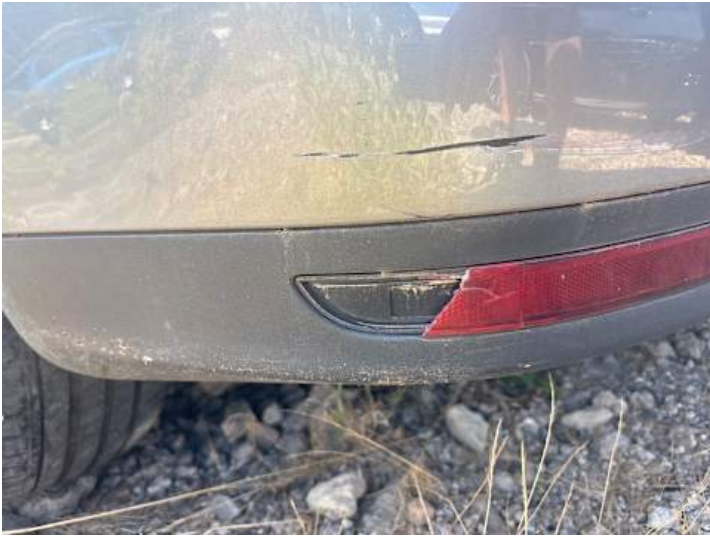
Rücklicht (links) (Riss/Bruch)

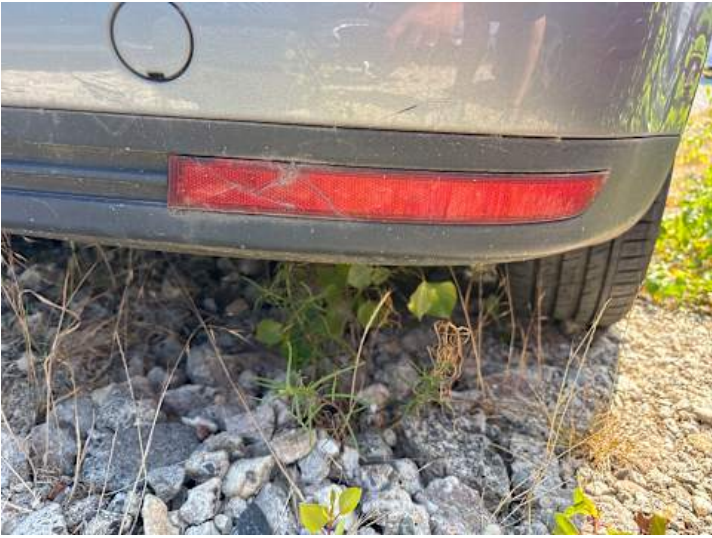
Rücklicht (rechts) (Riss/Bruch)

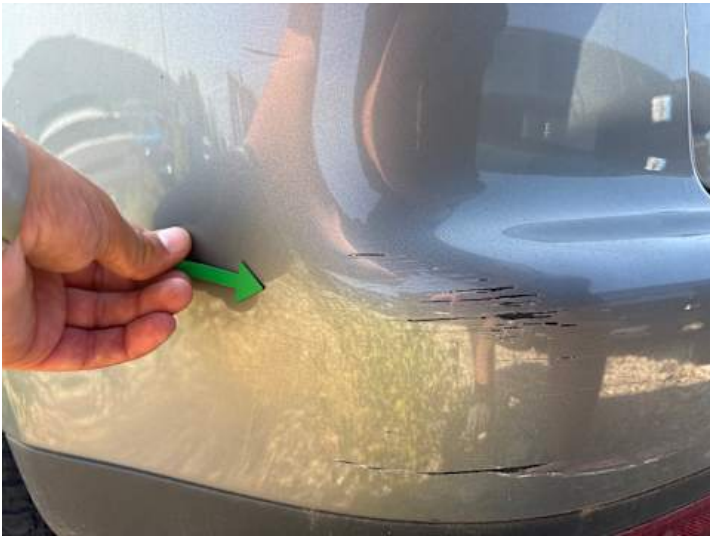
Stoßstange hinten (Kratzer)

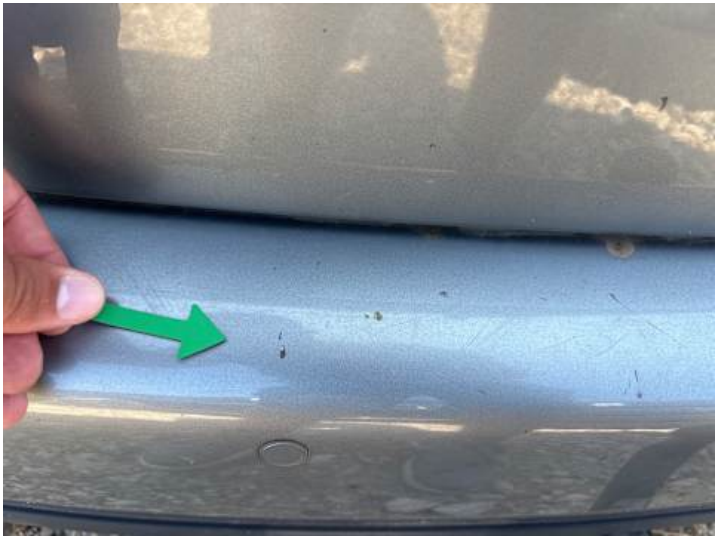
Stoßstange hinten (Kratzer)

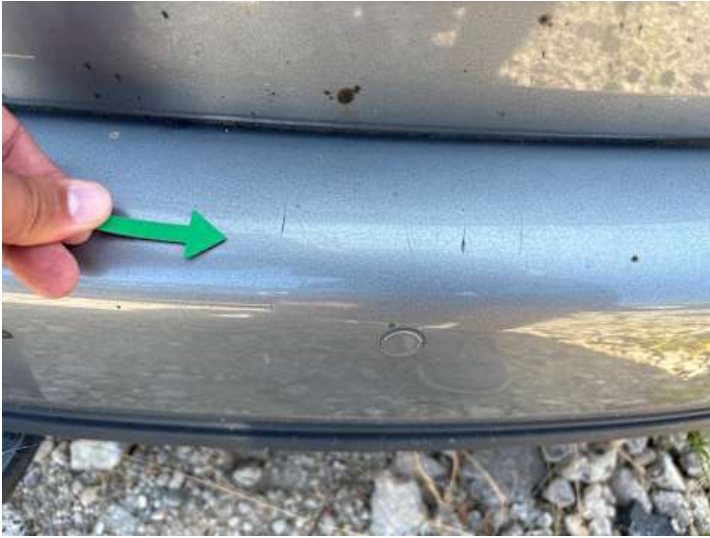
Stoßstange hinten (Kratzer)

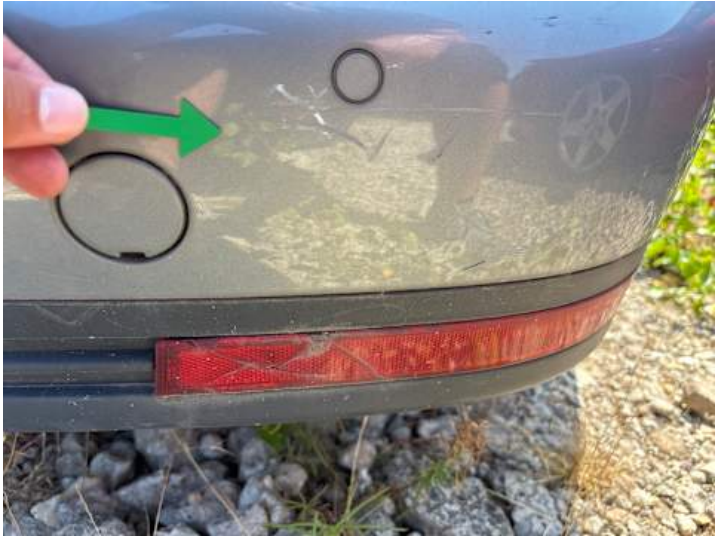
Stoßstange hinten (Kratzer)

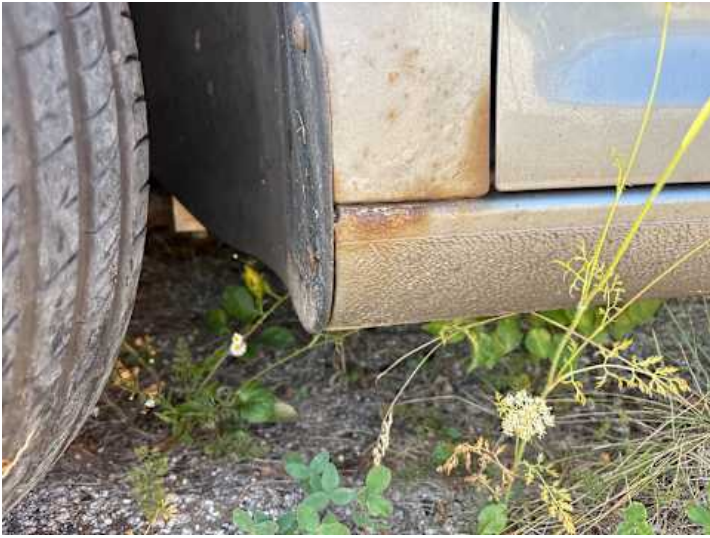
Schweller links (Riss/Bruch)

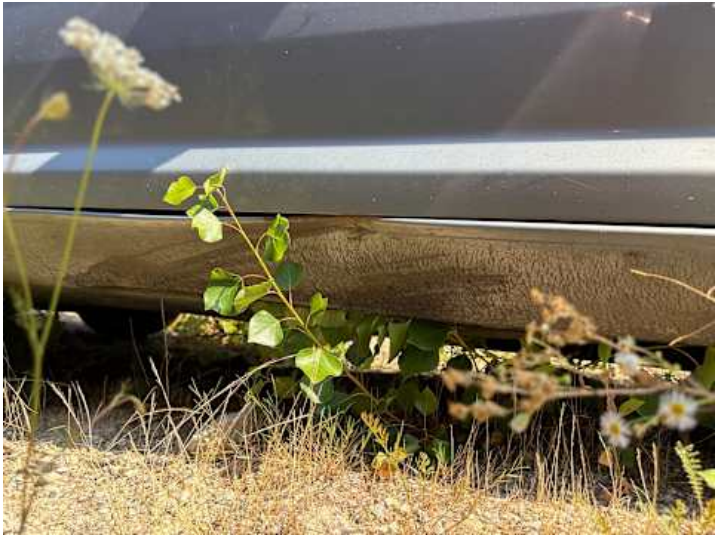
Schweller rechts (Verformung)

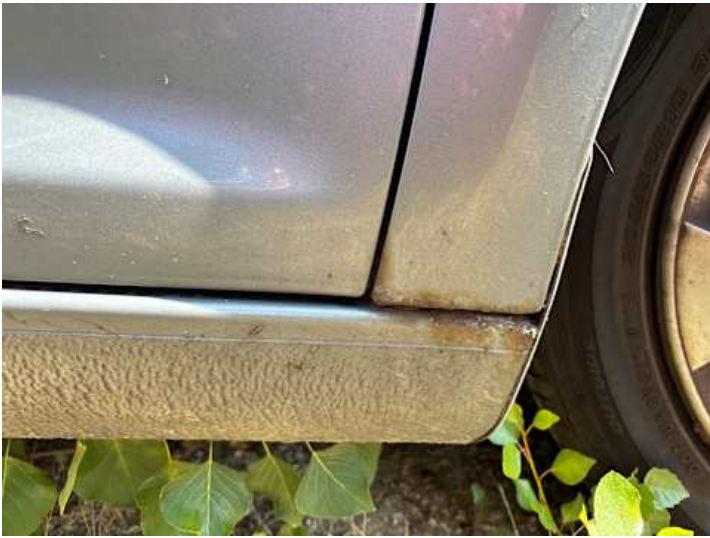
Schweller rechts (Rost)

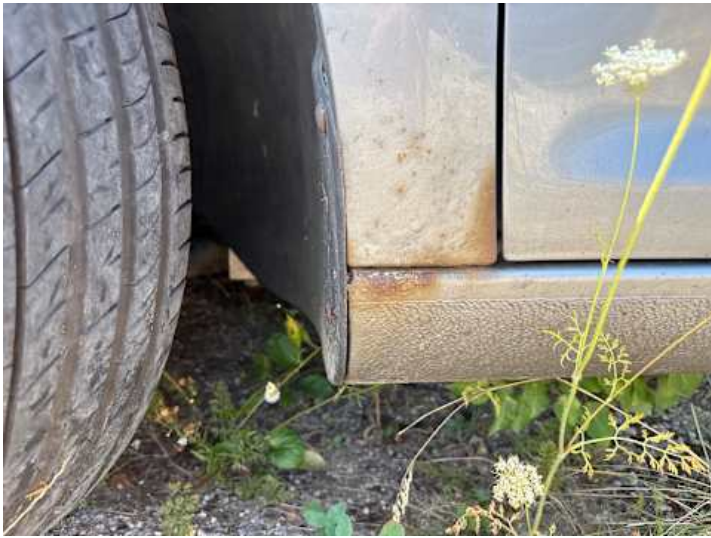
Kotflügel vorne links (Rost)

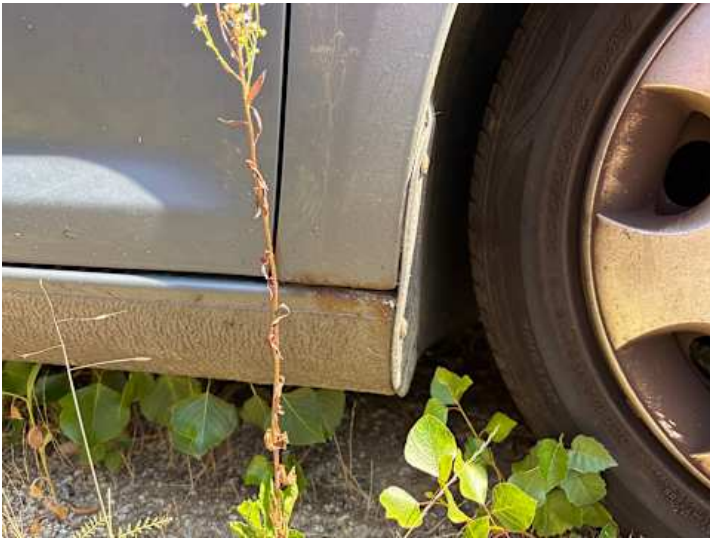
Kotflügel vorne rechts (Rost)

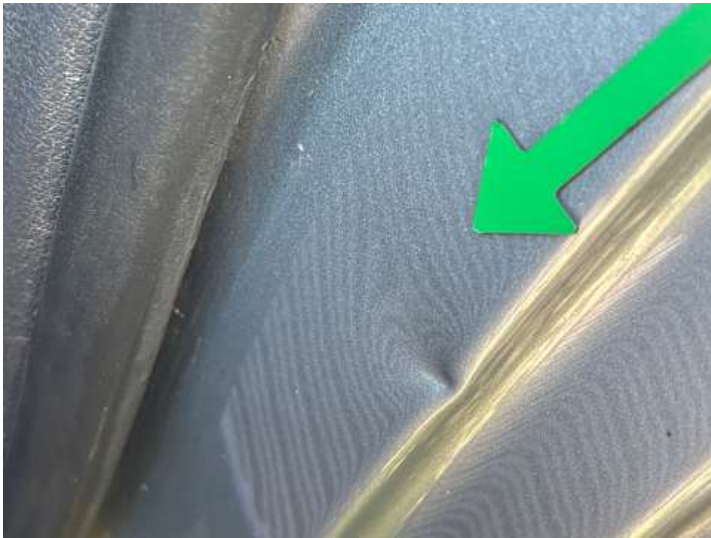
Seitenteil hinten links (Kratzer, Delle)

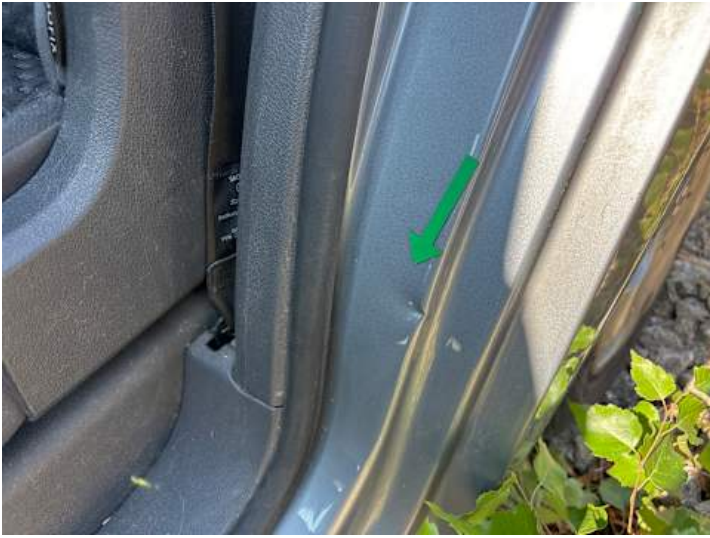
Seitenteil hinten links (Kratzer, Delle)

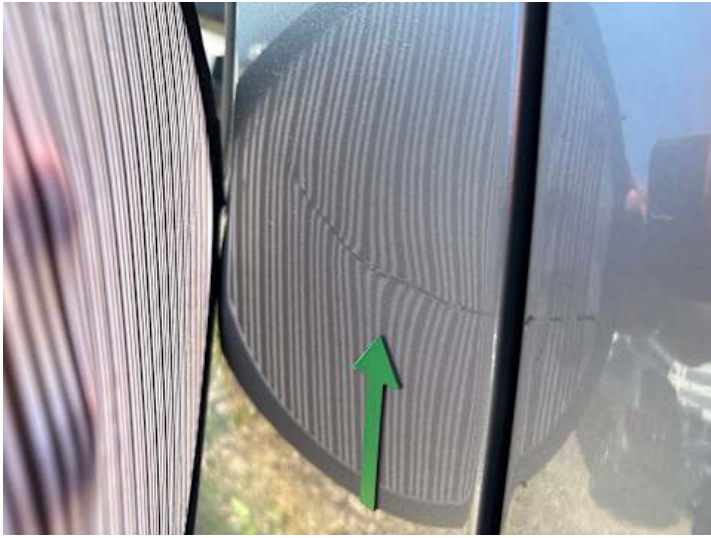
Seitenteil hinten links (Kratzer, Delle)

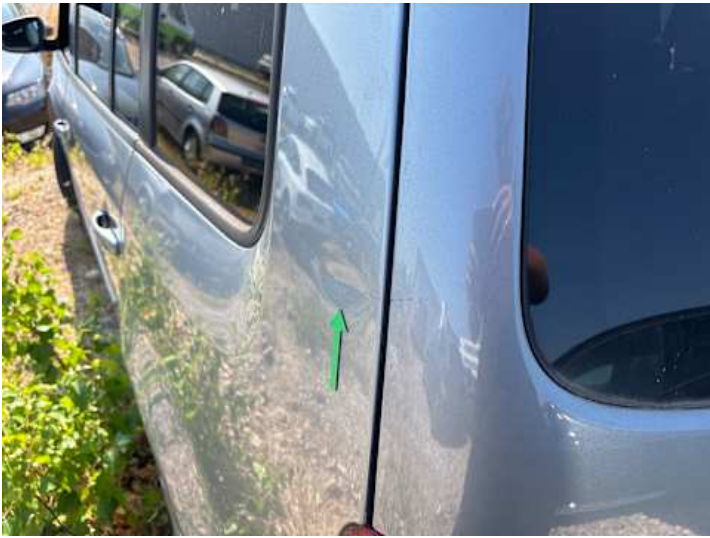
Seitenteil hinten links (Kratzer, Delle)

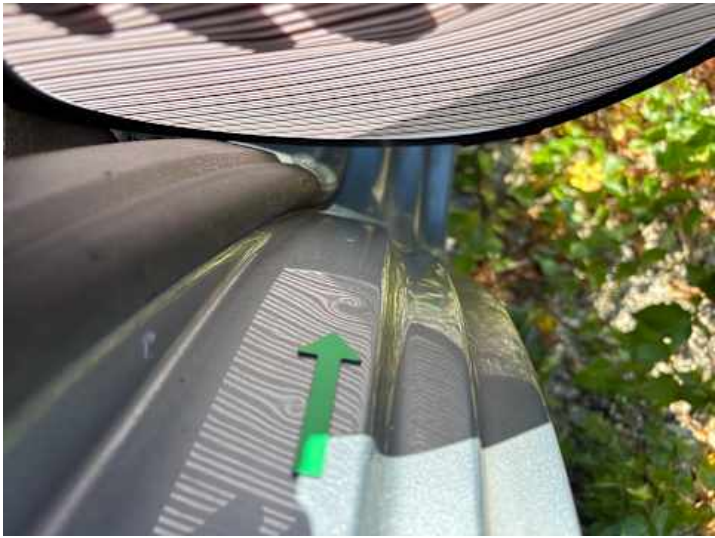
Seitenteil hinten rechts (Delle)

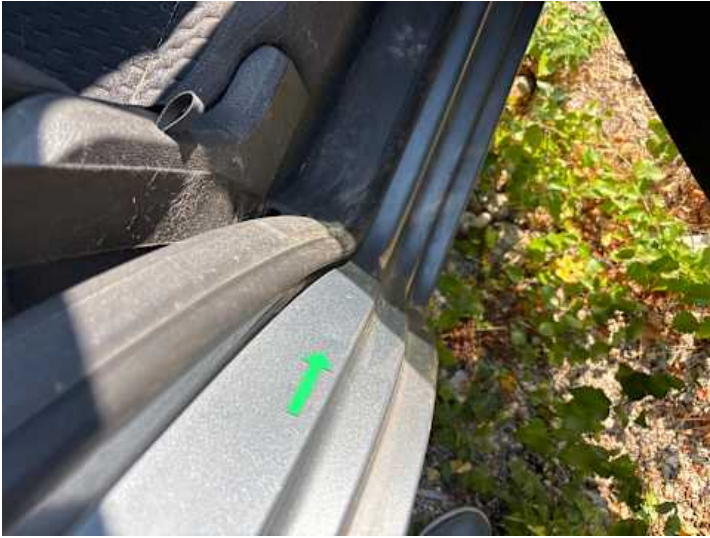
Seitenteil hinten rechts (Delle)

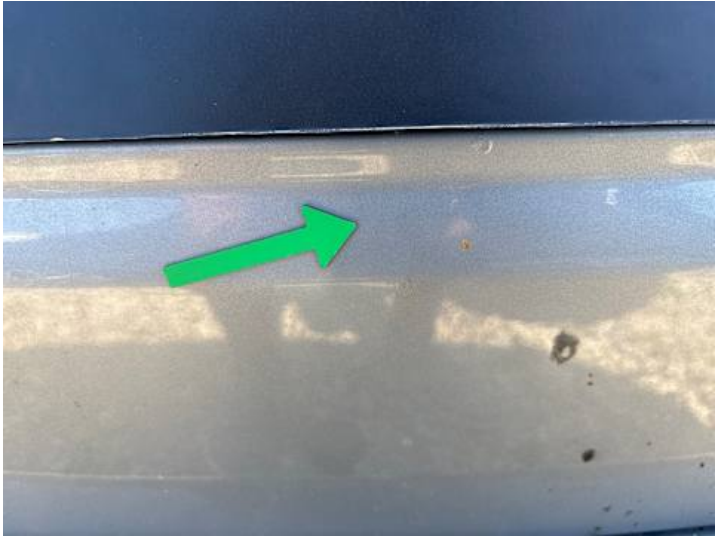
Heckklappe (Rost)

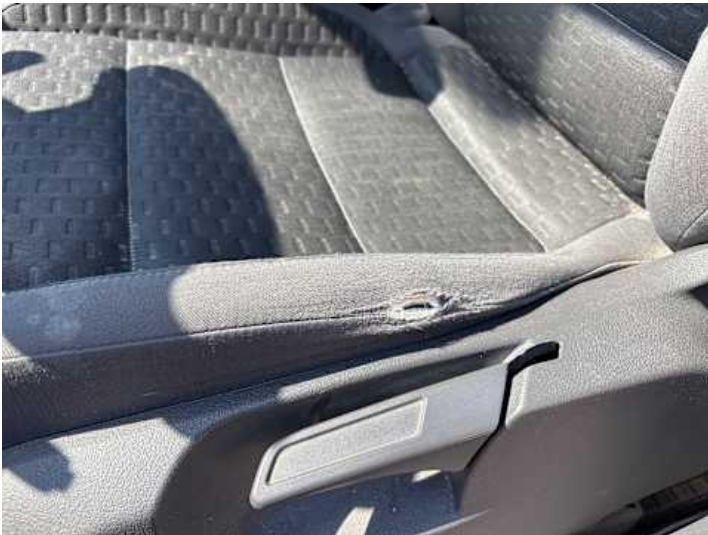
Innenraum (Riss/Bruch)

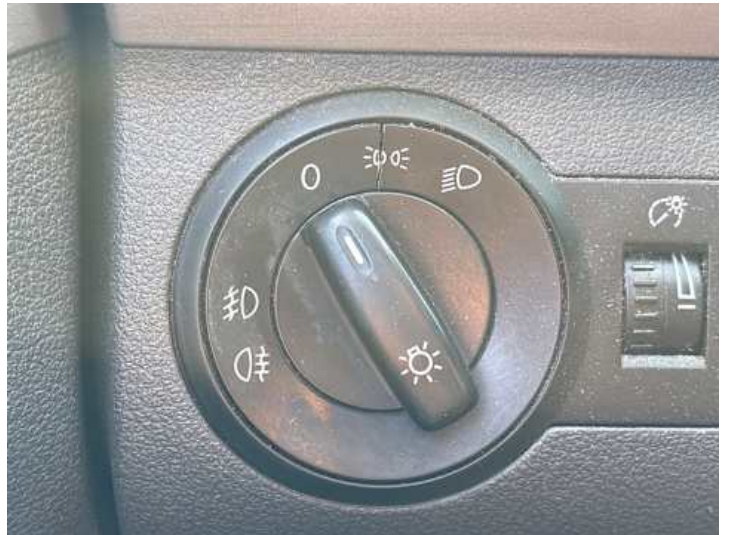
Innenraum (Riss/Bruch)

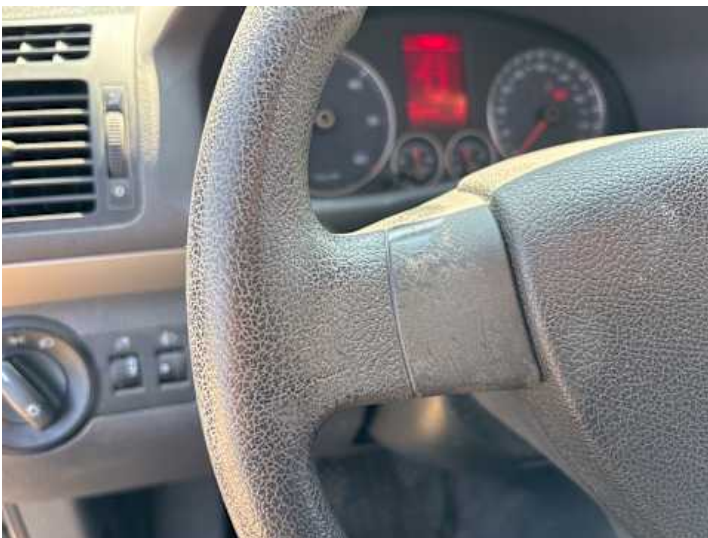
Innenraum (Verschmutzung, Verschleiß)

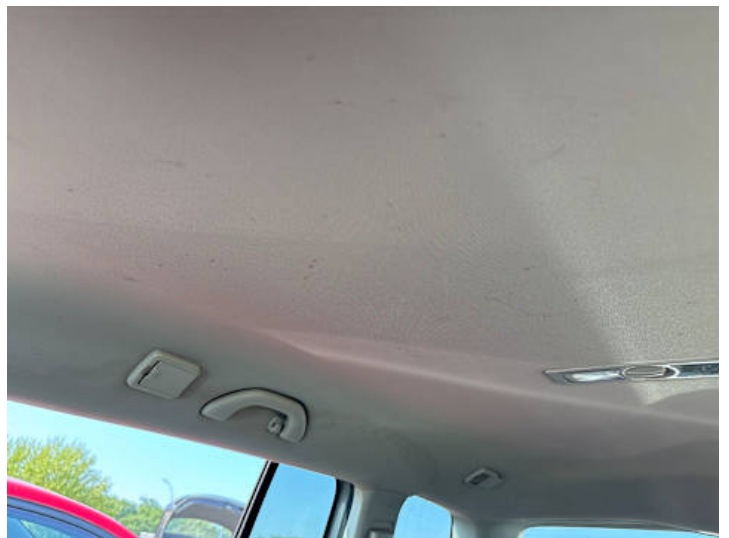
Innenraum (Verschmutzung, Verschleiß)

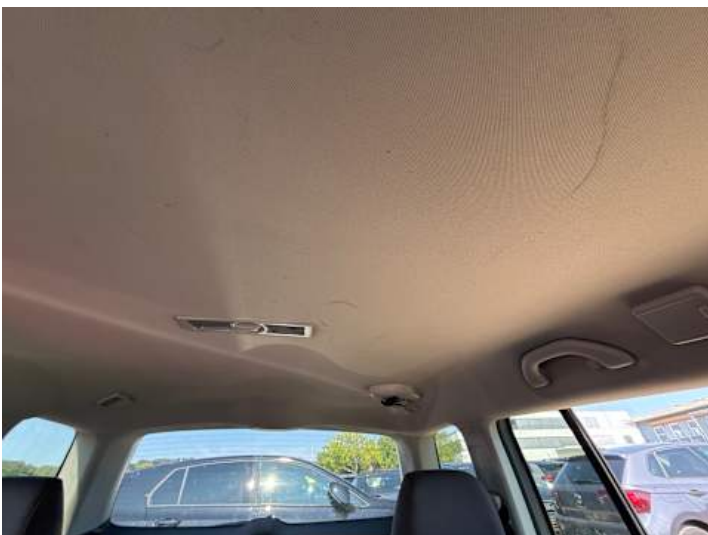
Innenraum (Verschmutzung, Verschleiß)

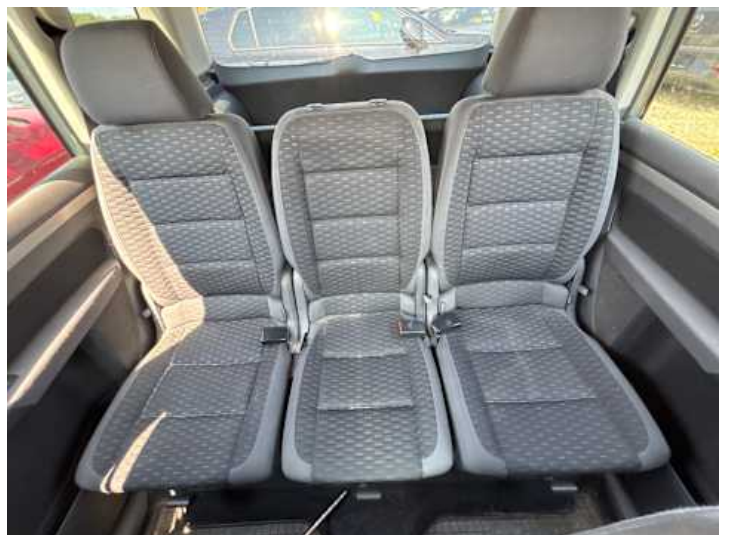
Innenraum (Verschmutzung, Verschleiß)

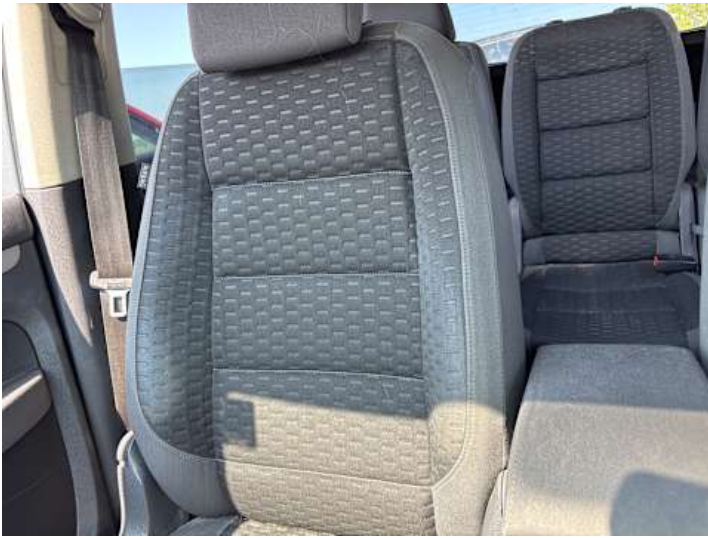
Innenraum (Verschmutzung, Verschleiß)

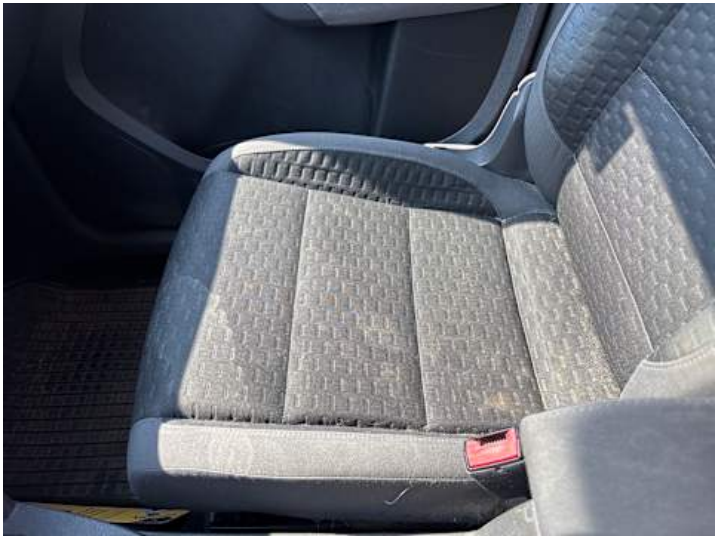
Innenraum (Verschmutzung, Verschleiß)

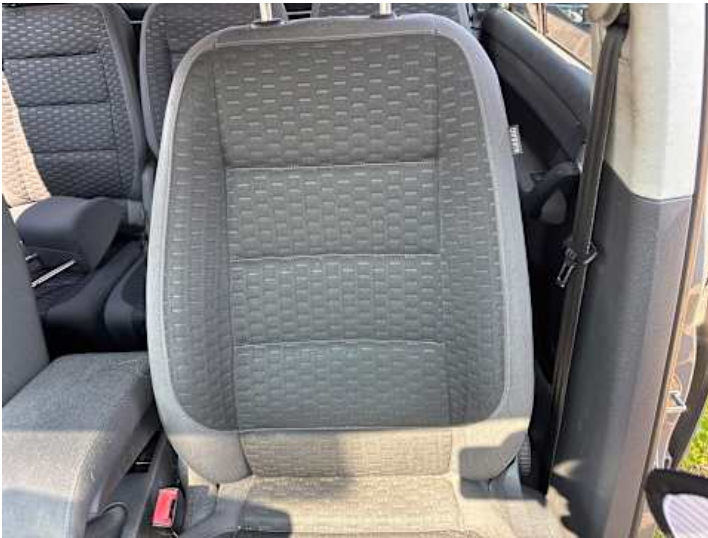
Innenraum (Verschmutzung, Verschleiß)

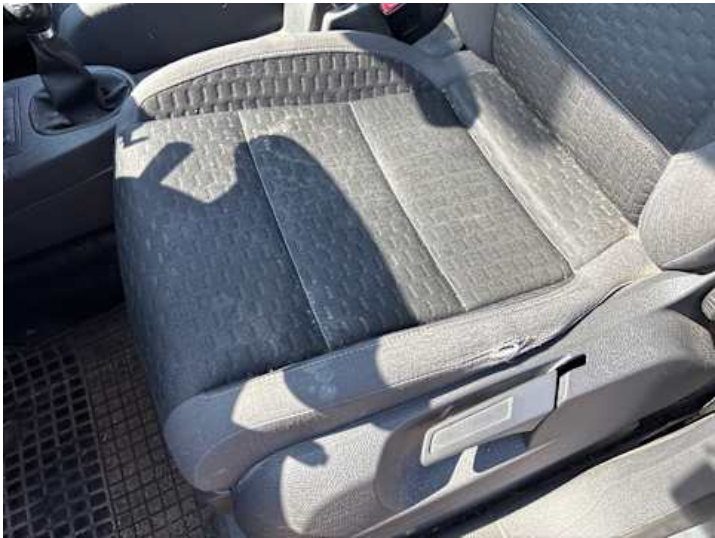
Innenraum (Verschmutzung, Verschleiß)
