## Toyota Proace L1 Team Deutschland

EZ 12/2020 | Van | Diesel | Schaltgetriebe | 92.997km  
Besteuerung: Regelbesteuert (Deutschland)  
Fahrzeugstandort: 89\*\*\*  
Fahrzeug aufgenommen am: 26.08.2026

# Fahrzeug Schadenfotos (Außen)

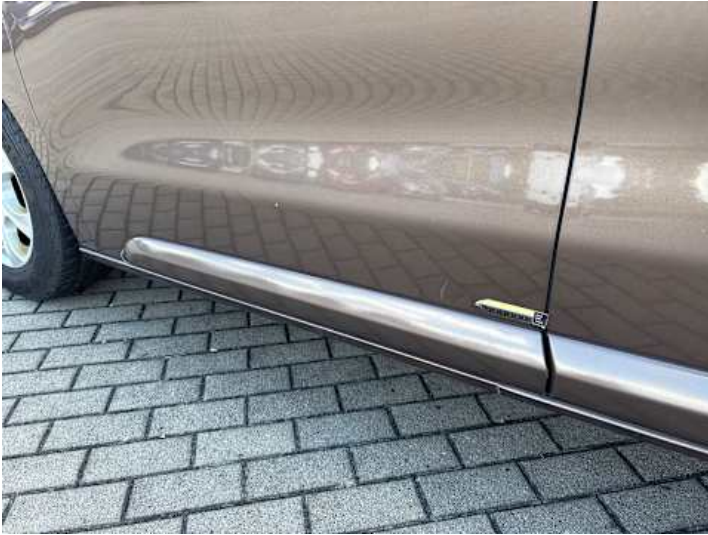
Fahrertür (Kratzer, Lackschaden, Delle, Unsachgemäß instand gesetzt)

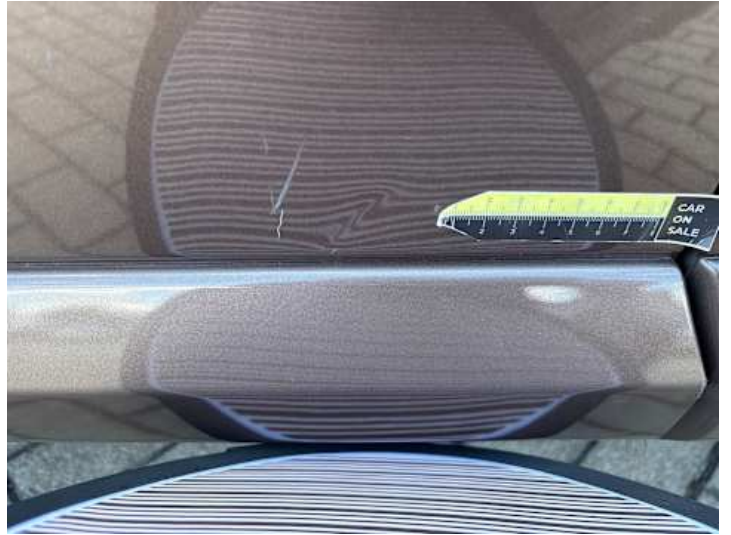
Fahrertür (Kratzer, Lackschaden, Delle, Unsachgemäß instand gesetzt)

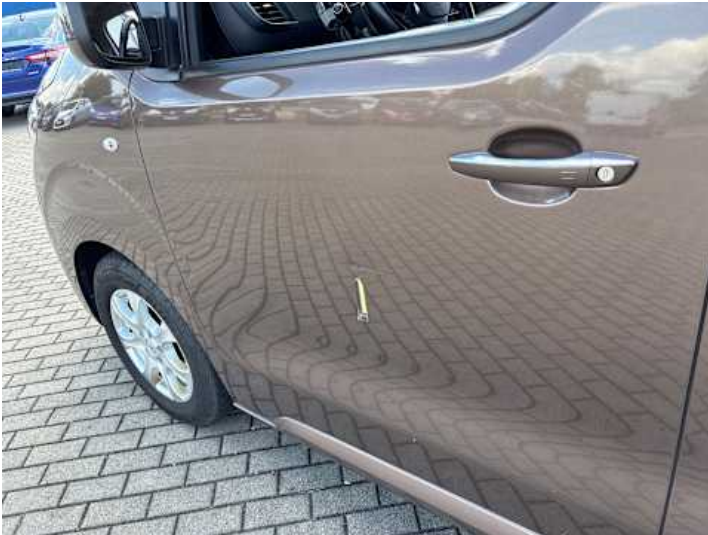
Fahrertür (Kratzer, Lackschaden, Delle, Unsachgemäß instand gesetzt)

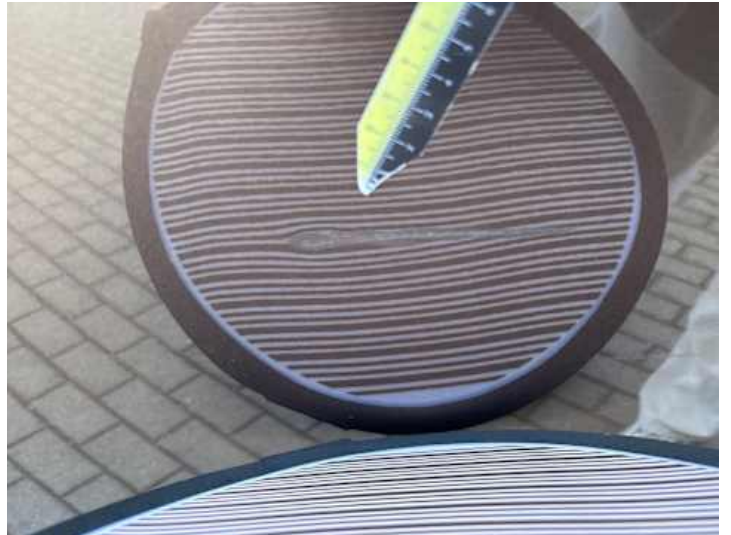
Fahrertür (Kratzer, Lackschaden, Delle, Unsachgemäß instand gesetzt)

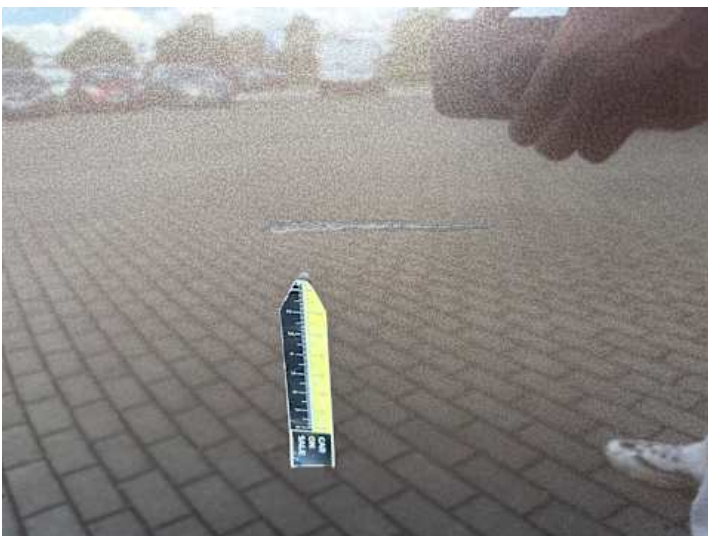
Fahrertür (Kratzer, Lackschaden, Delle, Unsachgemäß instand gesetzt)

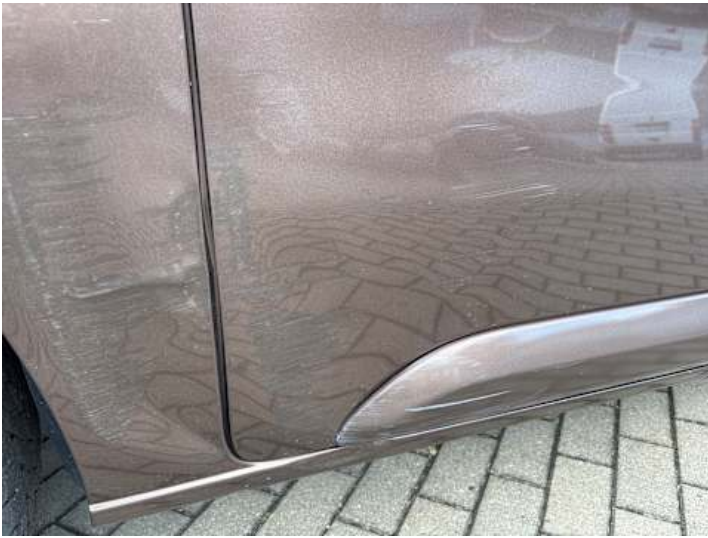
Türe hinten rechts (Kratzer, Lackschaden, Delle, Verformung, Spaltmaße ungenau, Unsachgemäß instand gesetzt)

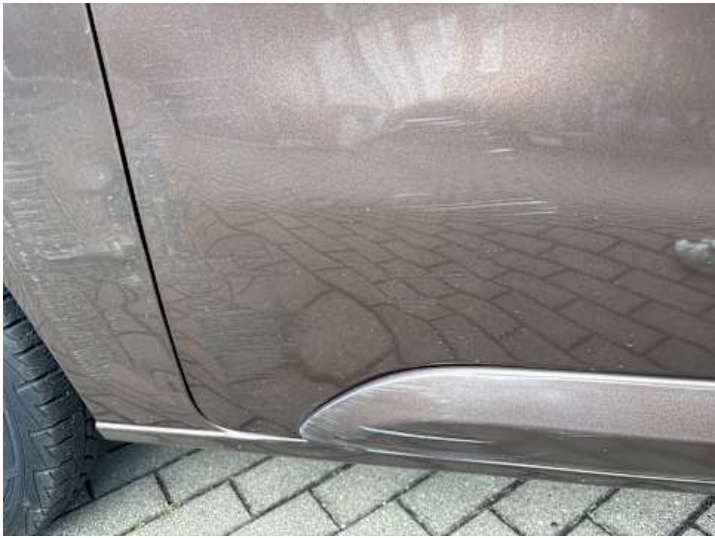
Türe hinten rechts (Kratzer, Lackschaden, Delle, Verformung, Spaltmaße ungenau, Unsachgemäß instand gesetzt)

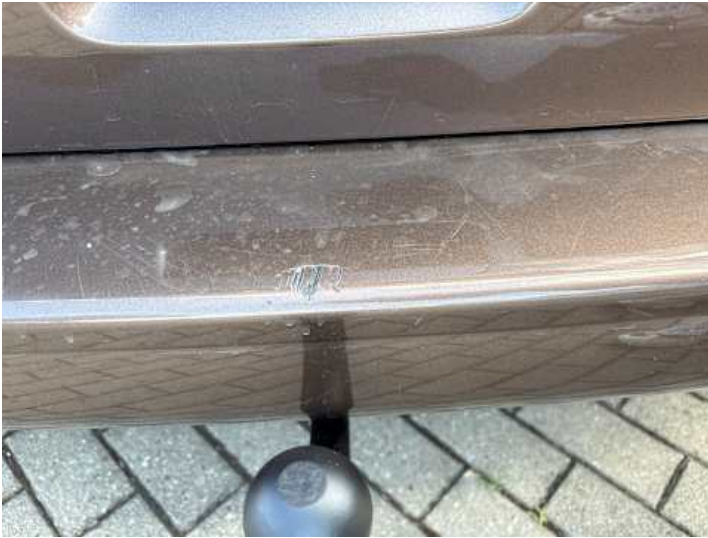
Stoßstange hinten (Kratzer, Lackschaden)

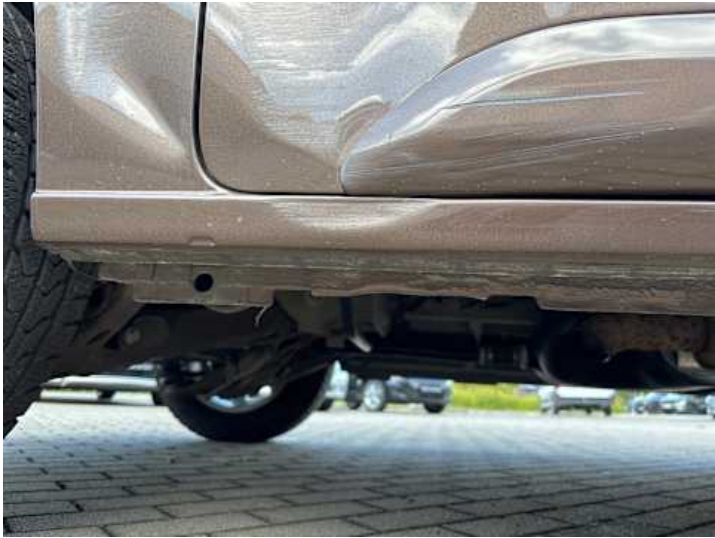
Schweller rechts (Kratzer, Lackschaden, Verformung, Spaltmaße ungenau)

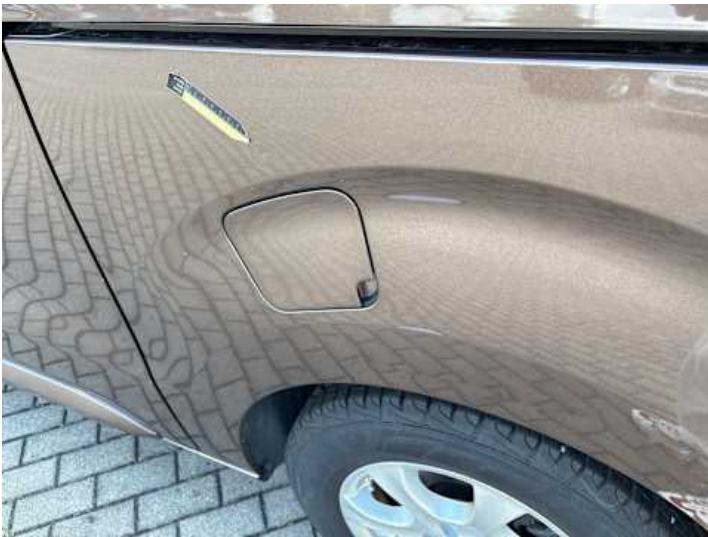
Seitenteil hinten links (Kratzer, Lackschaden, Delle)

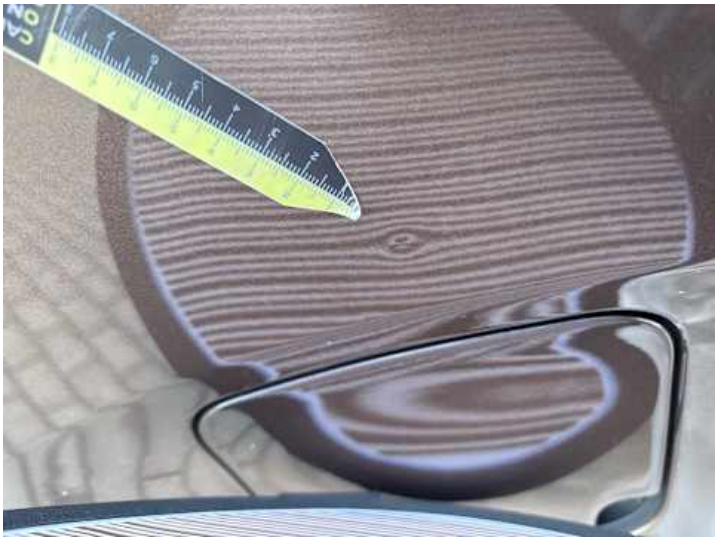
Seitenteil hinten links (Kratzer, Lackschaden, Delle)

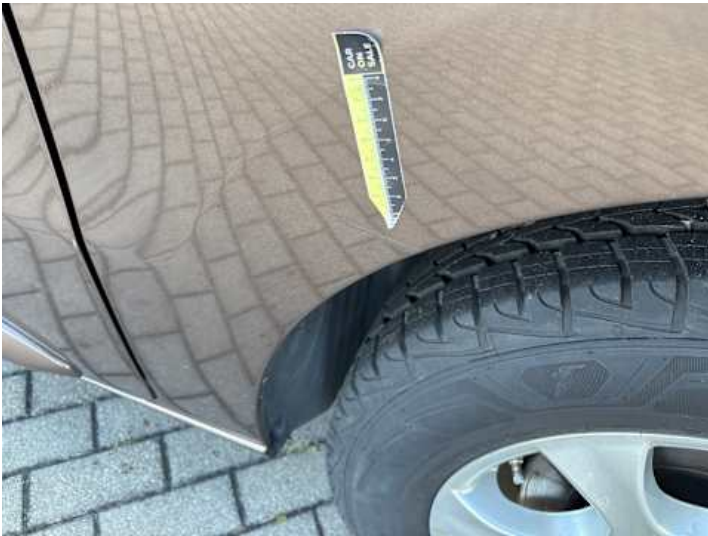
Seitenteil hinten links (Kratzer, Lackschaden, Delle)

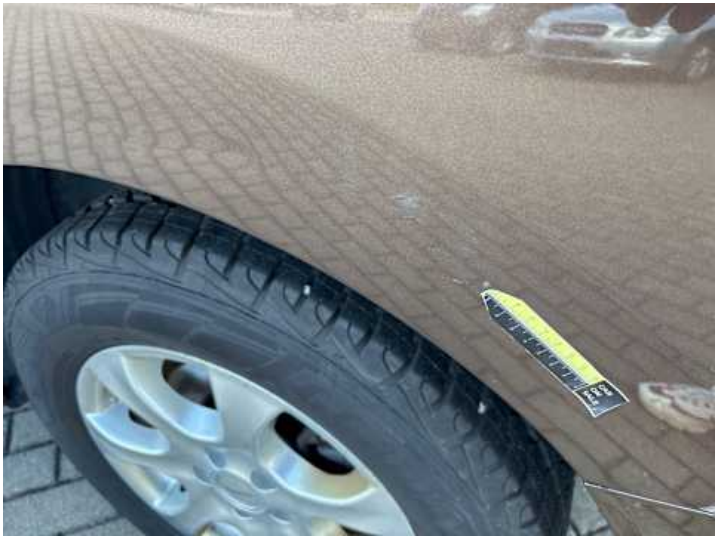
Seitenteil hinten links (Kratzer, Lackschaden, Delle)

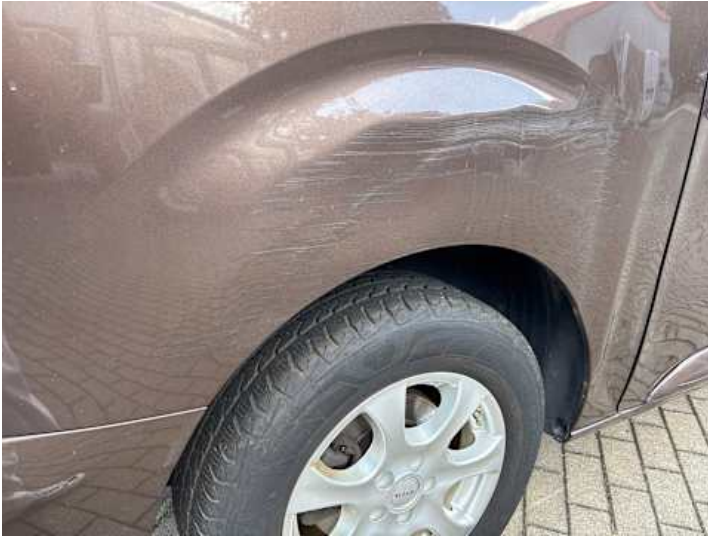
Seitenteil hinten rechts (Verformung, Unsachgemäß instand gesetzt, Kratzer, Lackschaden, Delle, Spaltmaße ungenau)

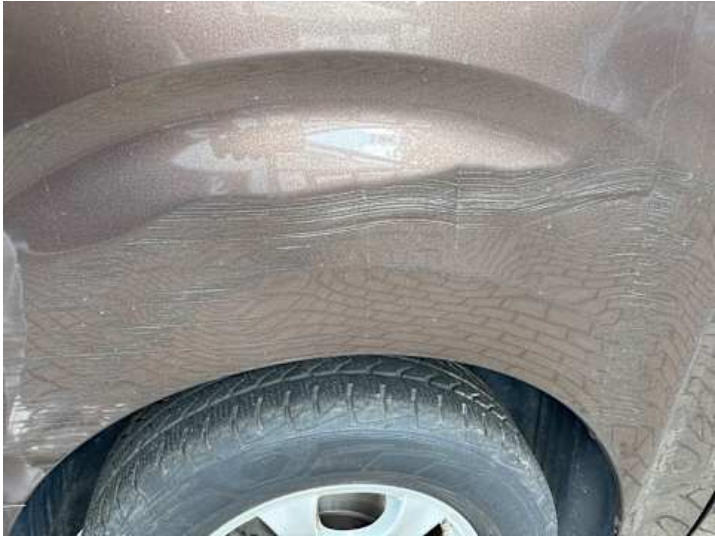
Seitenteil hinten rechts (Verformung, Unsachgemäß instand gesetzt, Kratzer, Lackschaden, Delle, Spaltmaße ungenau)

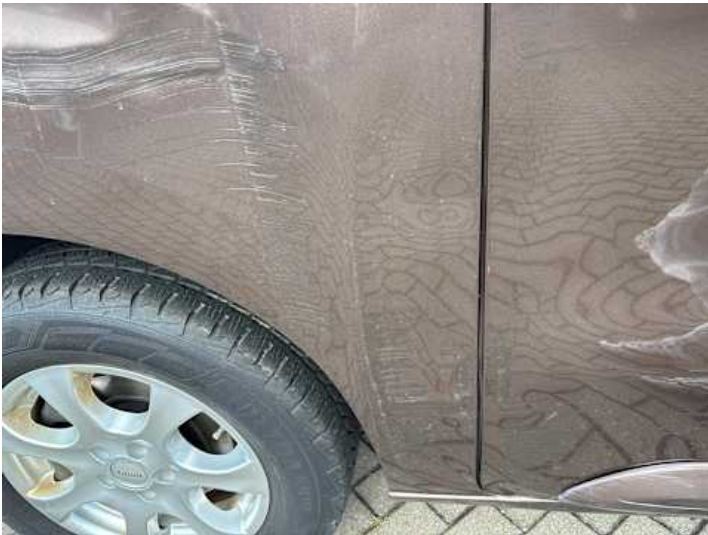
Seitenteil hinten rechts (Verformung, Unsachgemäß instand gesetzt, Kratzer, Lackschaden, Delle, Spaltmaße ungenau)

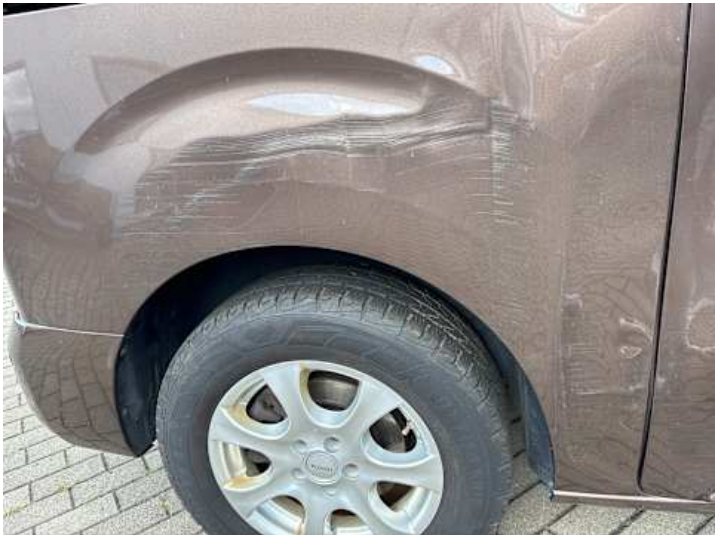
Seitenteil hinten rechts (Verformung, Unsachgemäß instand gesetzt, Kratzer, Lackschaden, Delle, Spaltmaße ungenau)
