## Hyundai ix35 Comfort 2WD

EZ 12/2011 | Geländewagen | Diesel | Schaltgetriebe | 160.954km

Fahrzeug aufgenommen am: 06.08.2026

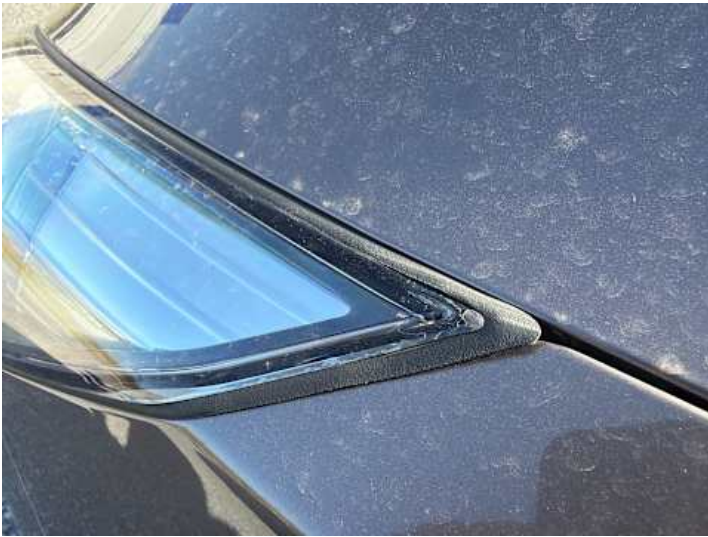
Scheinwerfer (links) (Riss/Bruch)

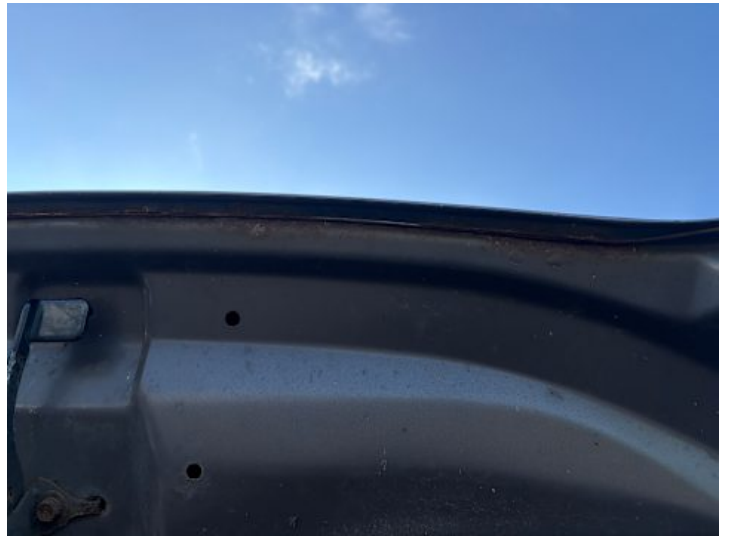
Motorhaube (Rost)

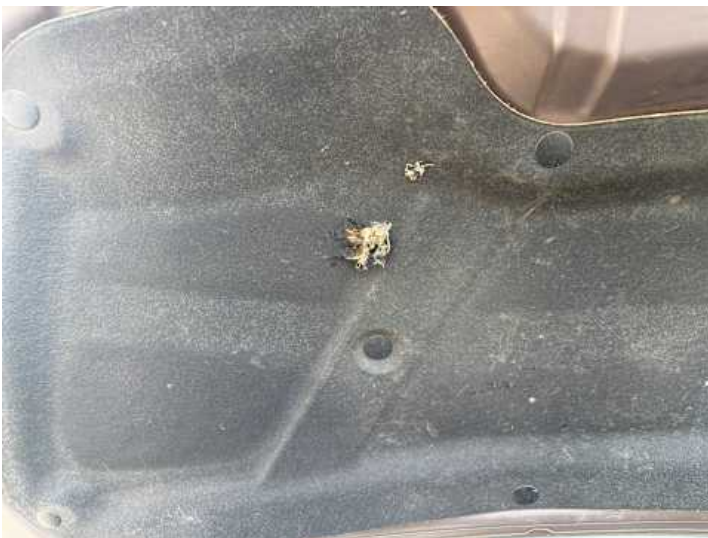
Motorhaube (Anderer Schaden): Dämmmatte beschädigt

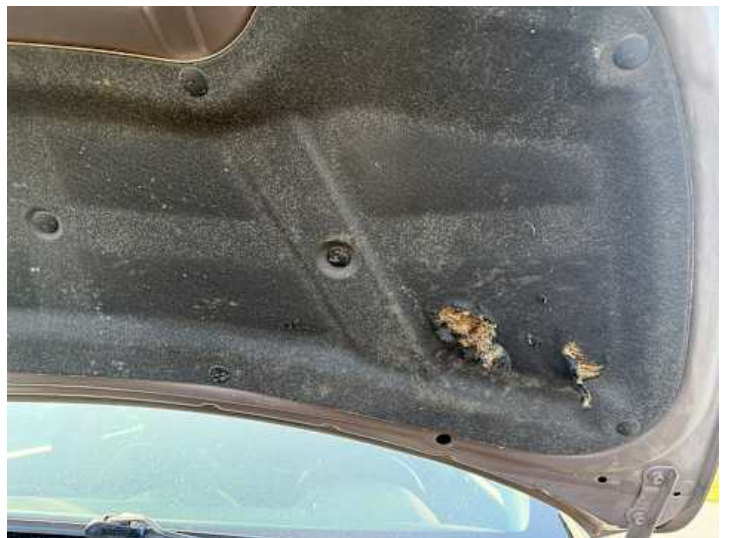
Motorhaube (Anderer Schaden): Dämmmatte beschädigt

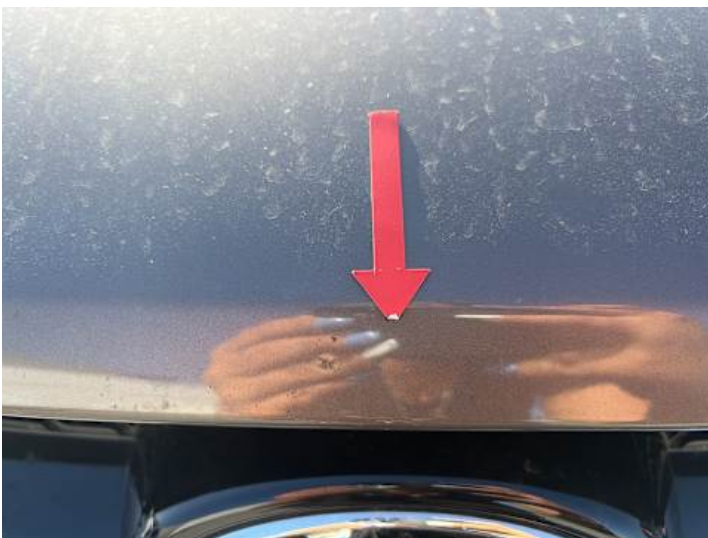
Motorhaube (Rost)

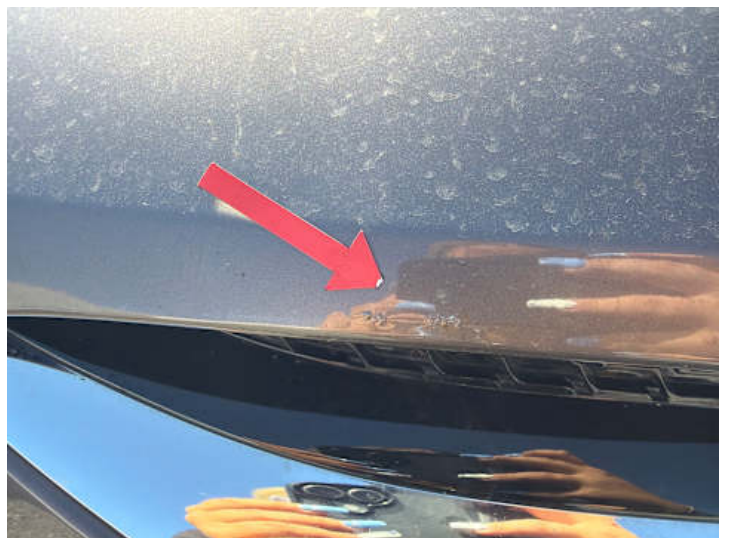
Motorhaube (Rost)

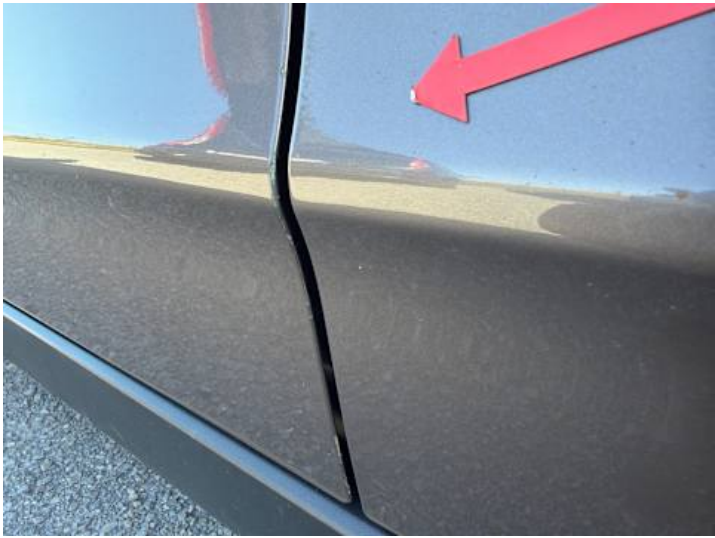
Fahrtür (Lackschaden)

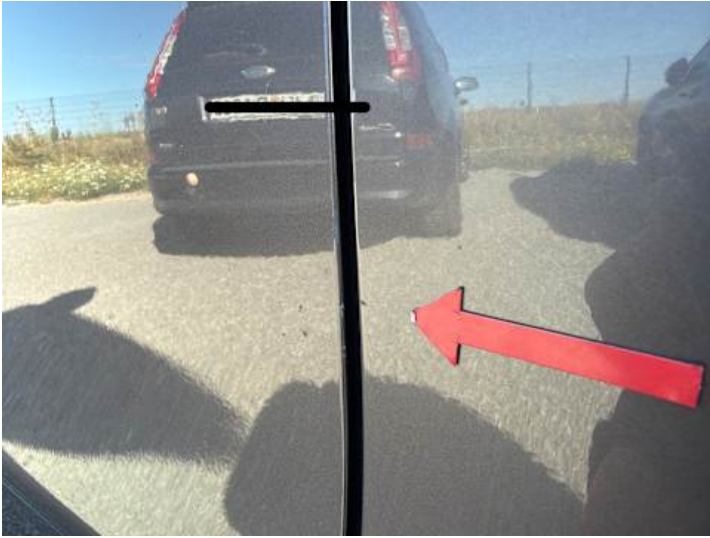
Fahrtür (Lackschaden)

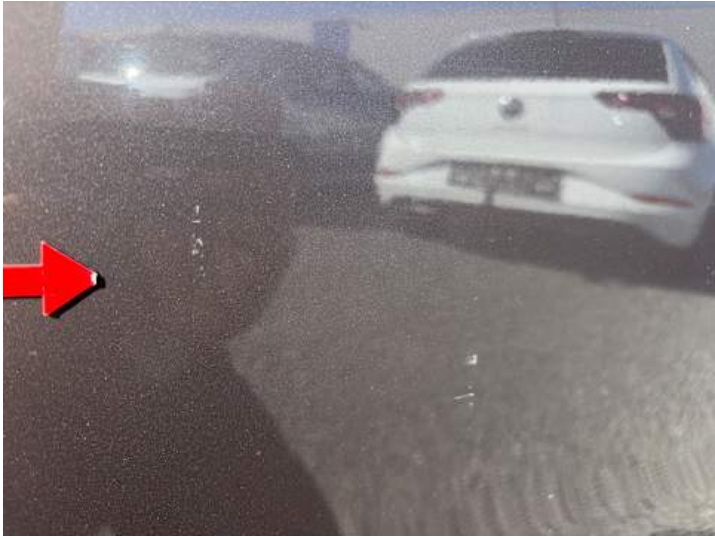
Beifahrtür (Lackschaden)

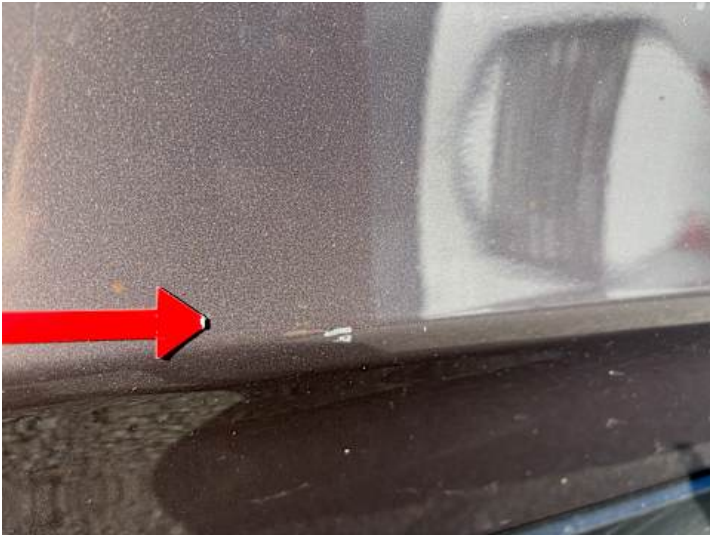
Beifahrtür (Lackschaden)

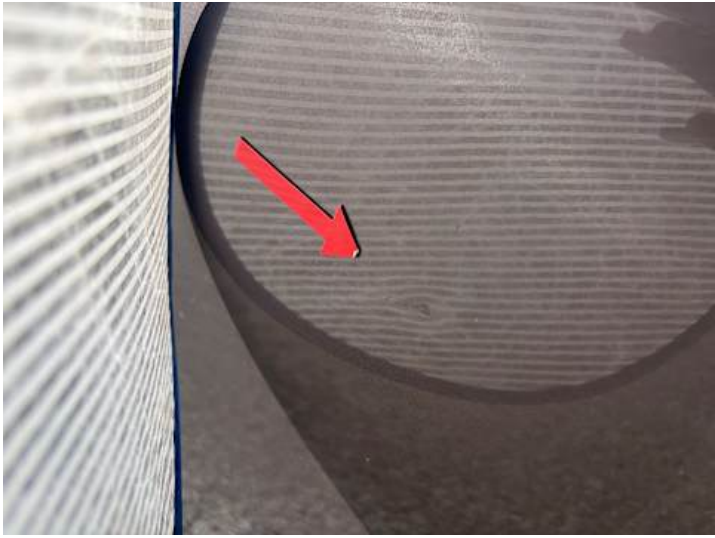
Beifahrtür (Lackschaden, Delle)

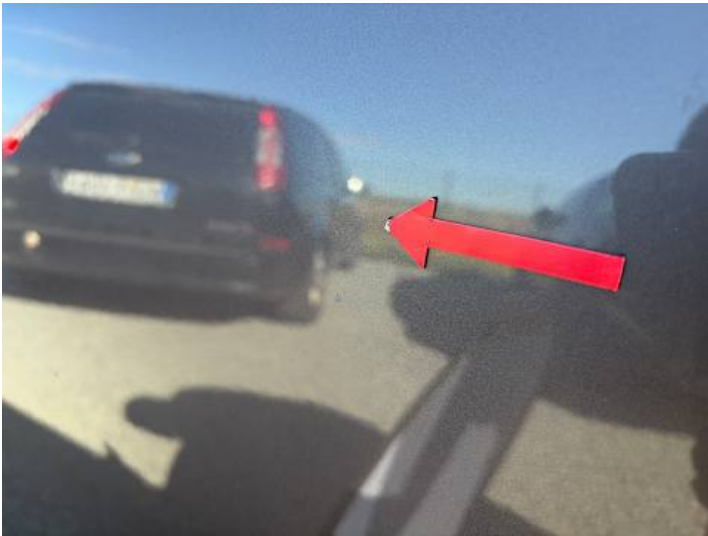
Türe hinten links (Lackschaden)

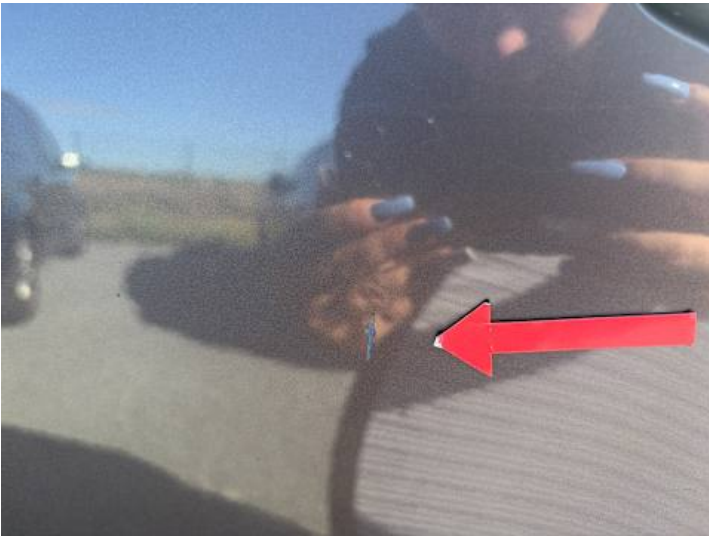
Türe hinten links (Lackschaden)

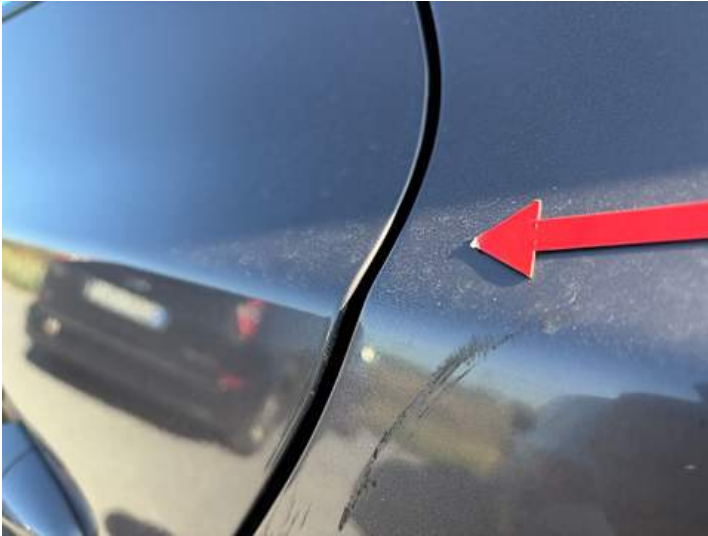
Türe hinten links (Lackschaden)

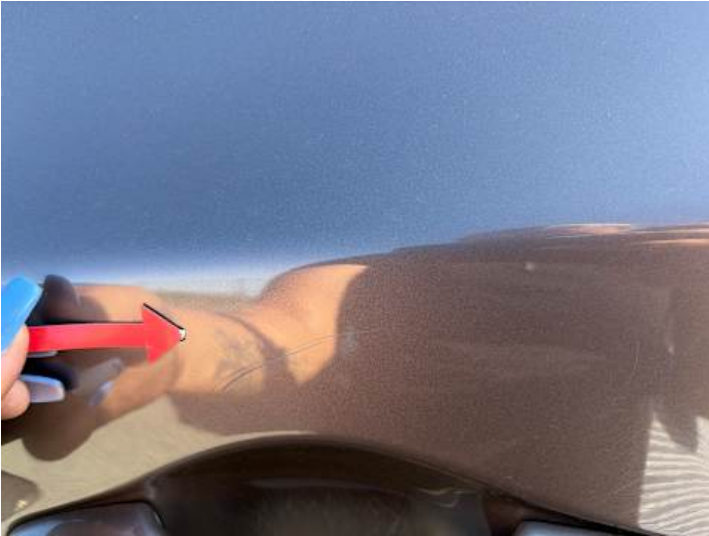
Türe hinten links (Kratzer)

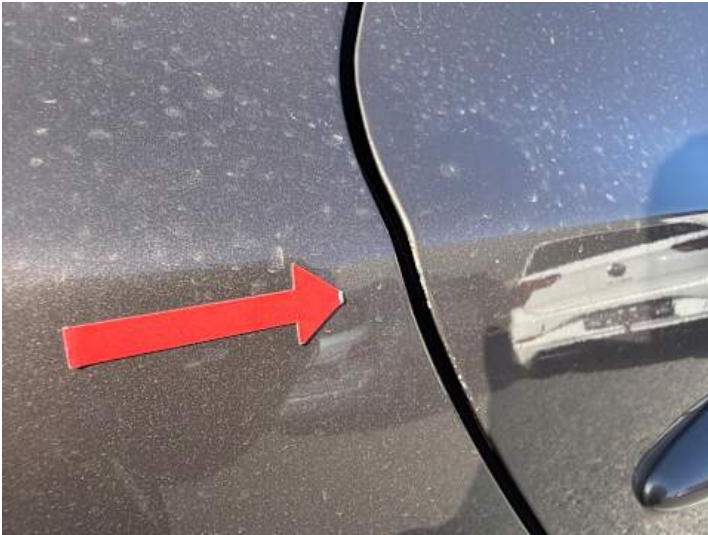
Türe hinten rechts (Lackschaden)

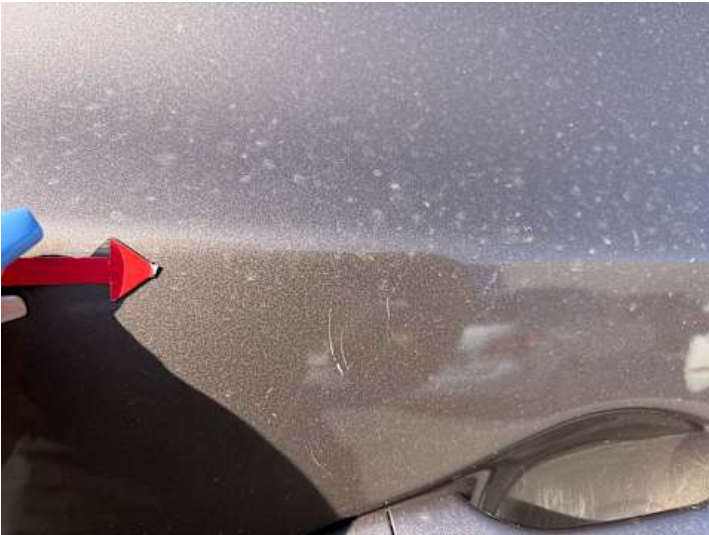
Türe hinten rechts (Kratzer)

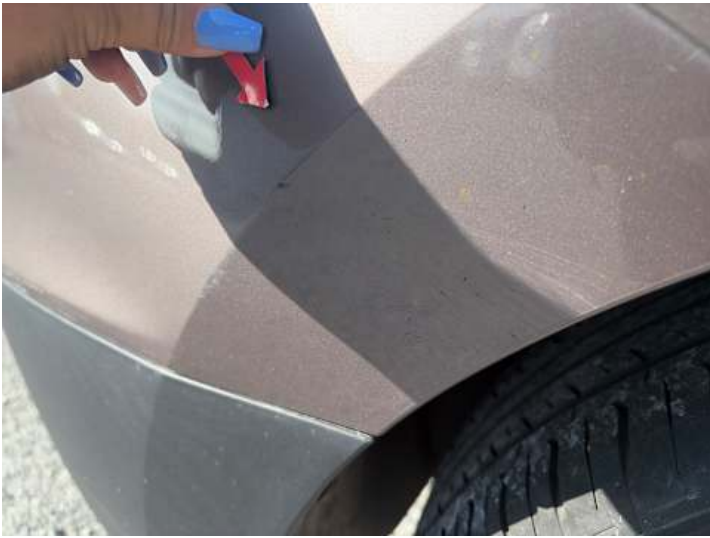
Stoßstange hinten (Lackschaden)

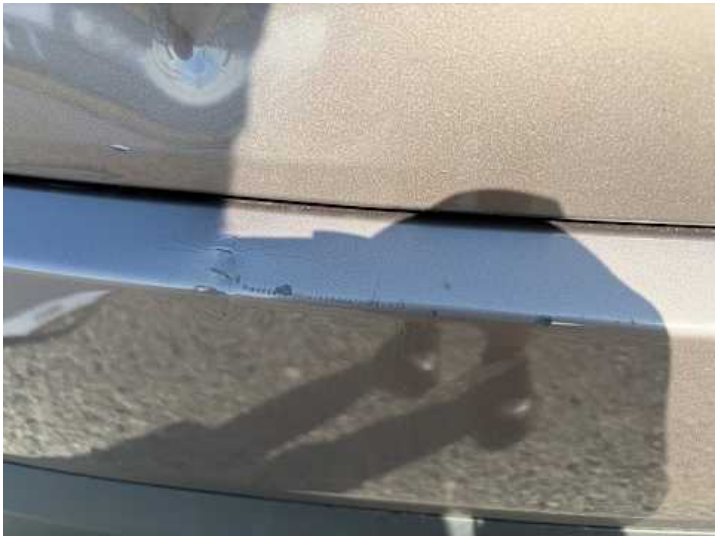
Stoßstange hinten (Lackschaden)

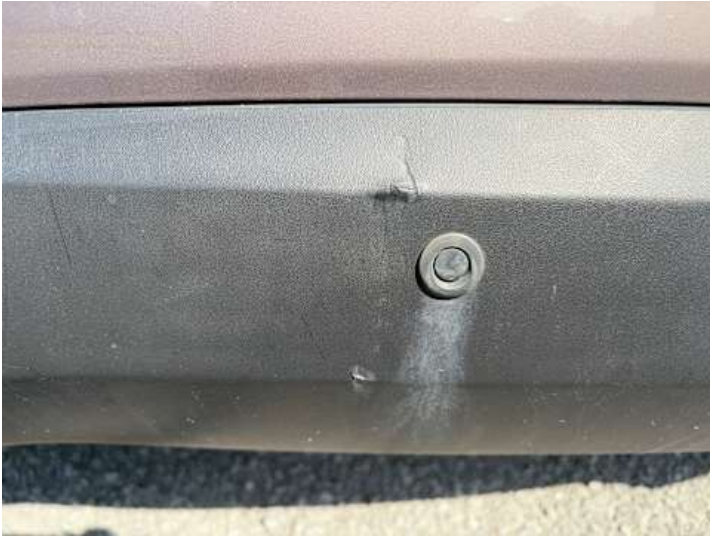
Stoßstange hinten (Kratzer)

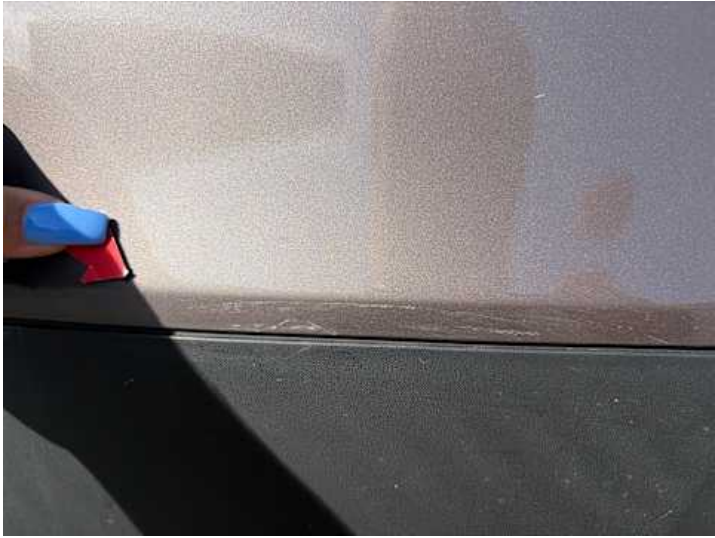
Stoßstange hinten (Kratzer)

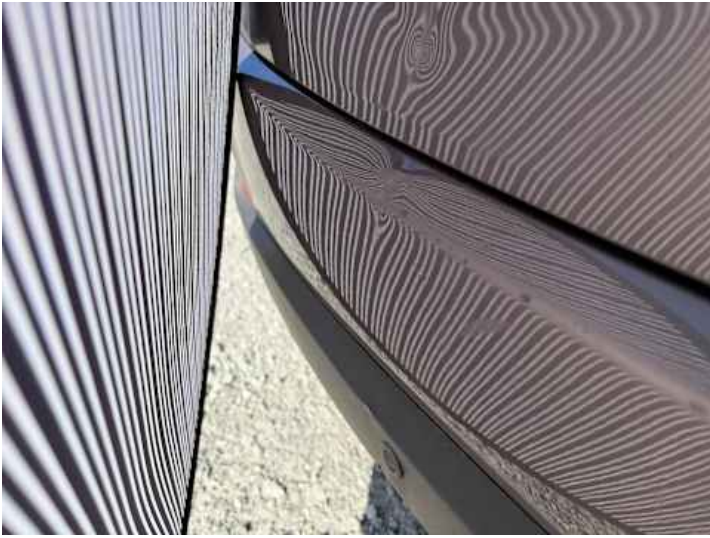
Stoßstange hinten (Riss/Bruch)

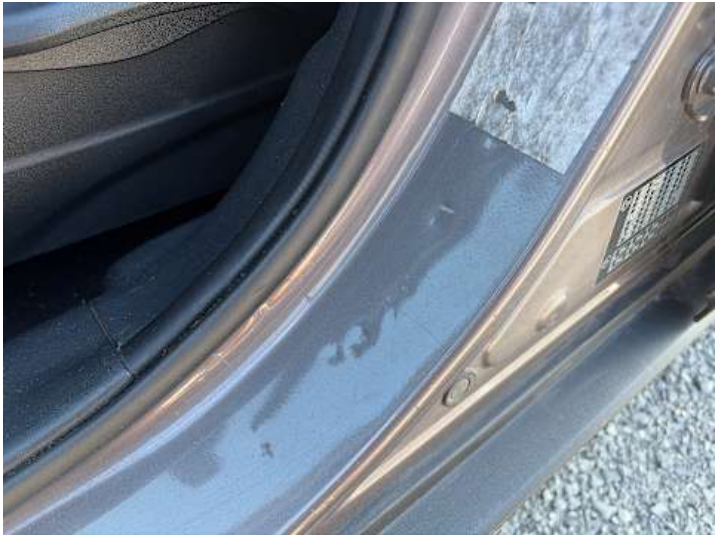
Schweller links (Lackschaden, Delle)

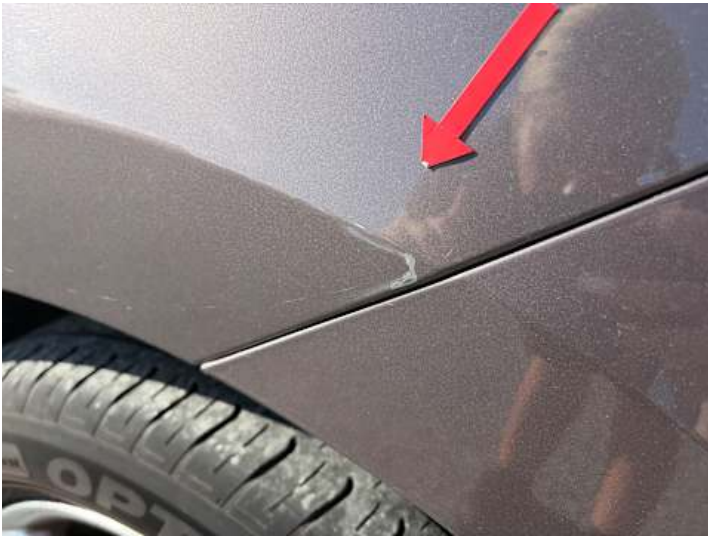
Kotflügel vorne rechts (Lackschaden)

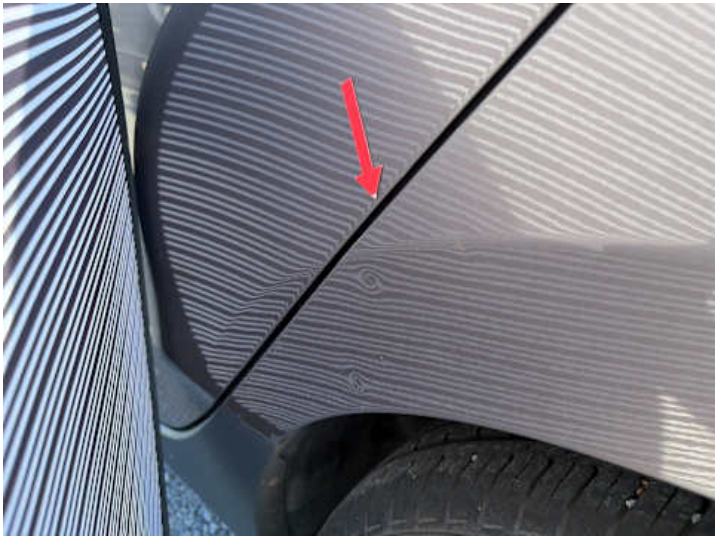
Seitenteil hinten links (Delle)

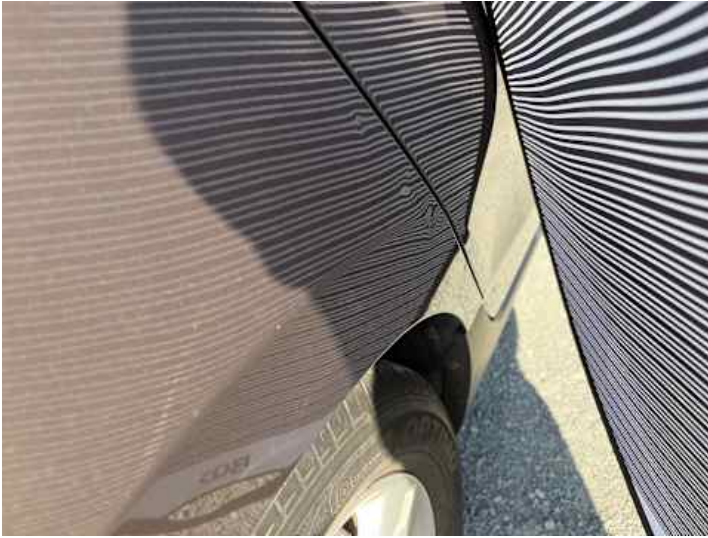
Seitenteil hinten rechts (Delle)

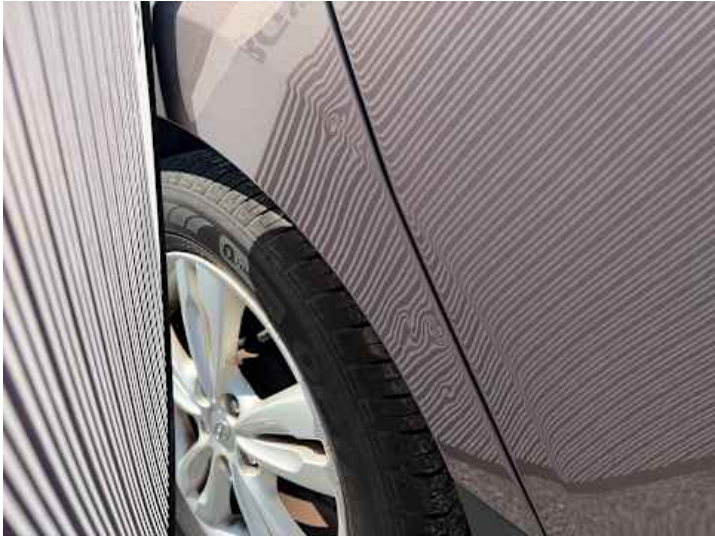
Seitenteil hinten rechts (Delle)

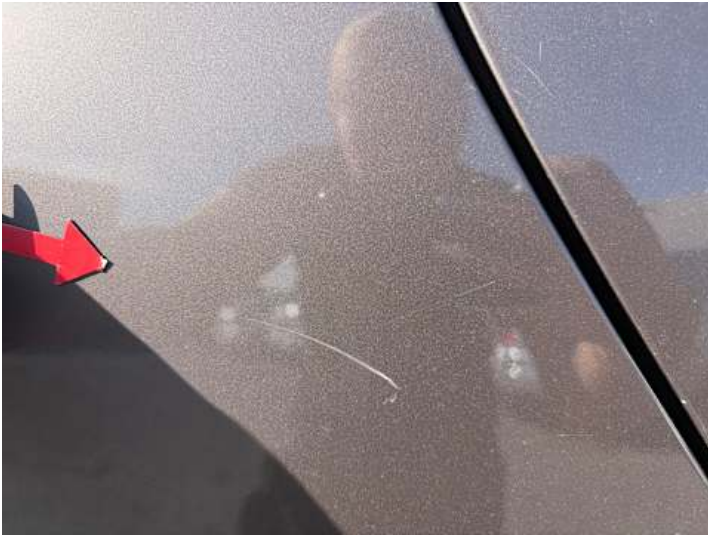
Seitenteil hinten rechts (Kratzer)

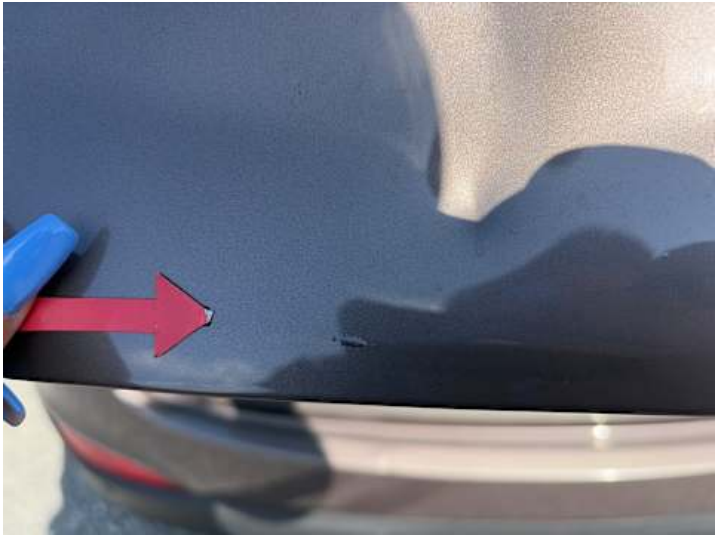
Heckklappe (Lackschaden)

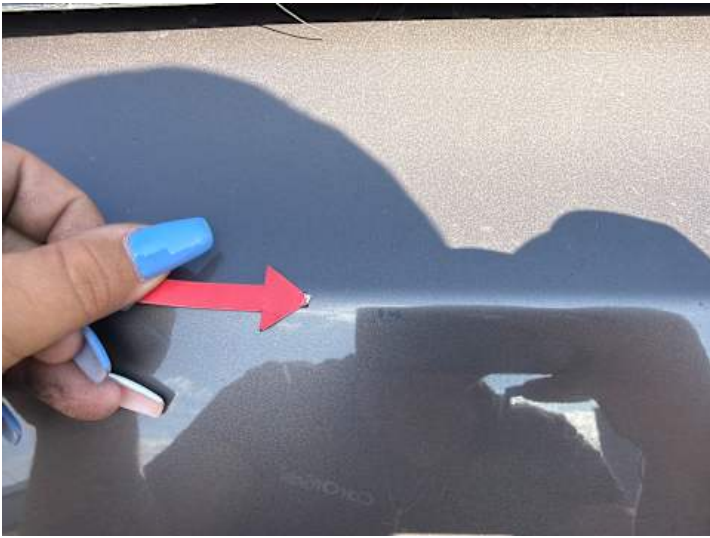
Heckklappe (Lackschaden)

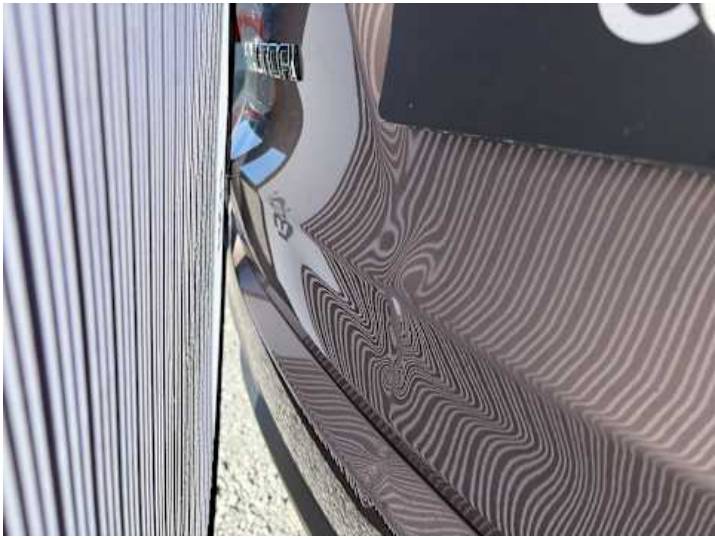
Heckklappe (Verformung)

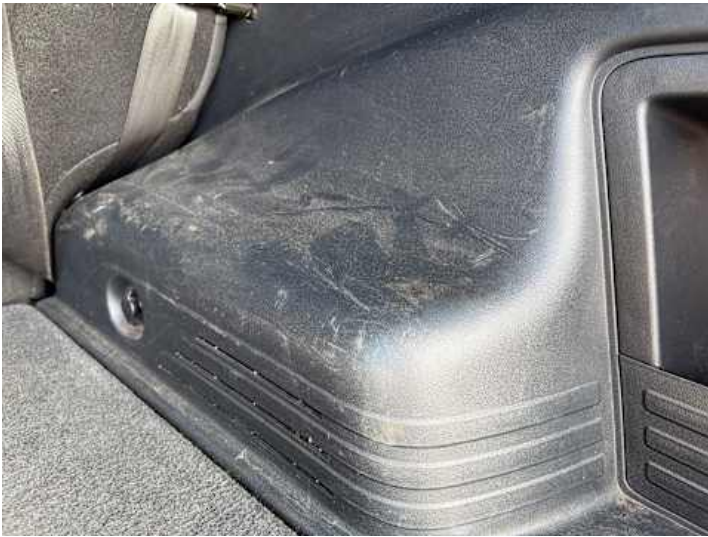
Innenraum (Kratzer)

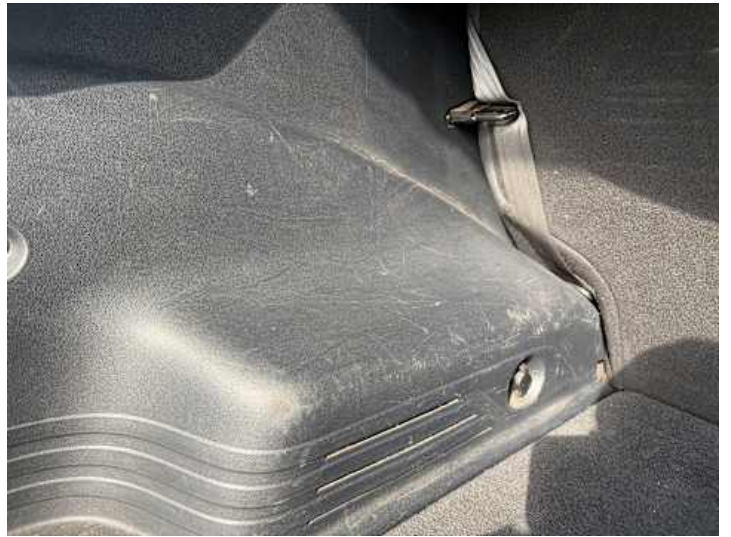
Innenraum (Kratzer)

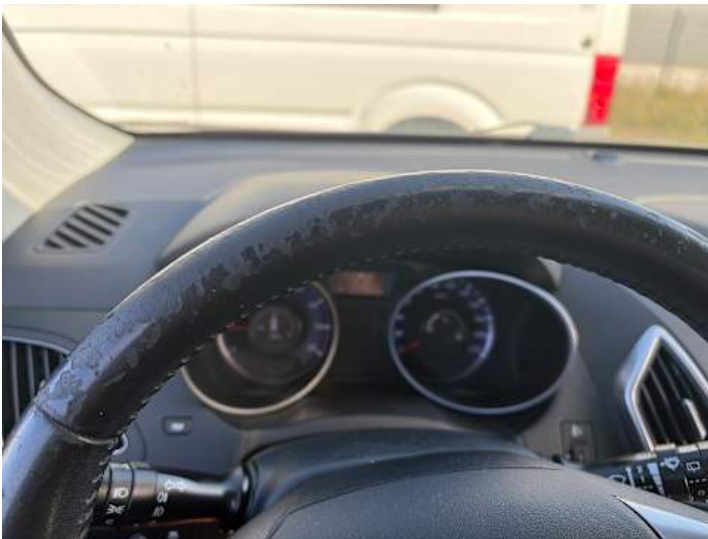
Innenraum (Verschleiß)

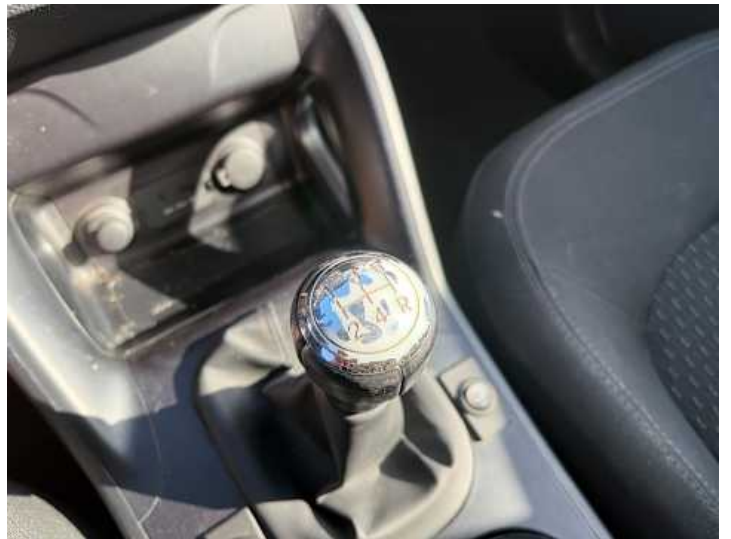
Innenraum (Verschleiß)
