## Volkswagen Caddy Trendline

EZ 04/2013 | Van | Diesel | Schaltgetriebe | 153.622km  
Besteuerung: Differenzbesteuert (§25a UStG)  
Fahrzeugstandort: 22\*\*\*  
Fahrzeug aufgenommen am: 03.08.2026

# Hinweise zum Zustandsbericht

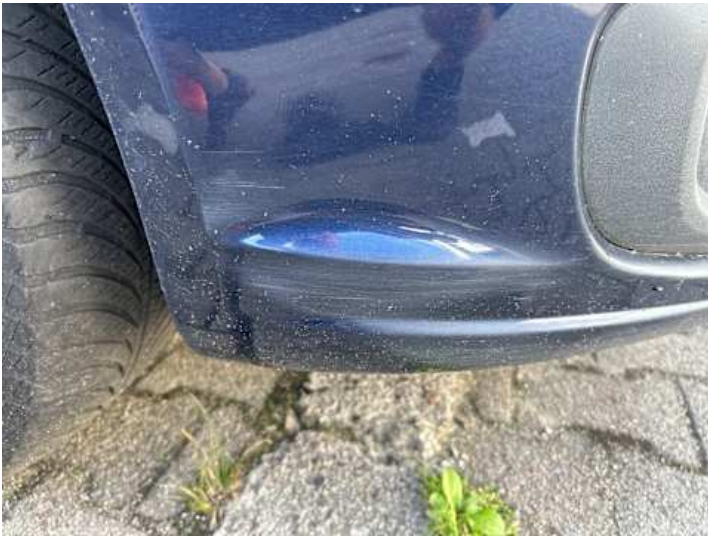
Stoßstange vorne (Kratzer, Lackschaden)

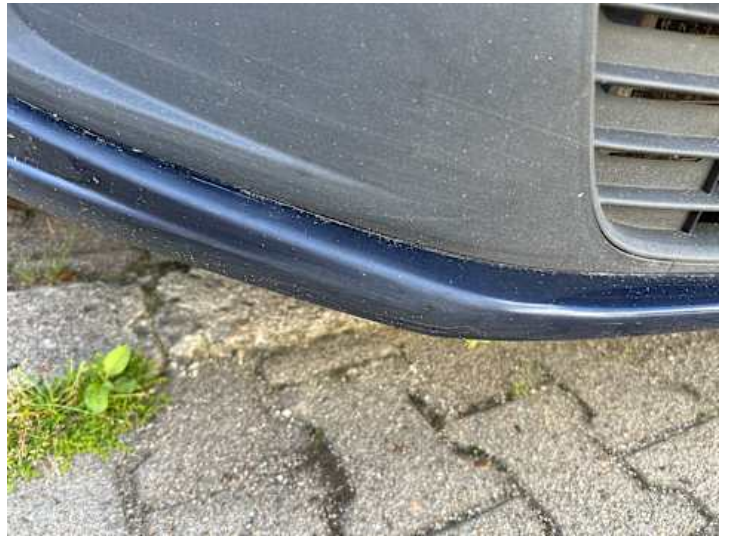
Stoßstange vorne (Kratzer, Lackschaden)

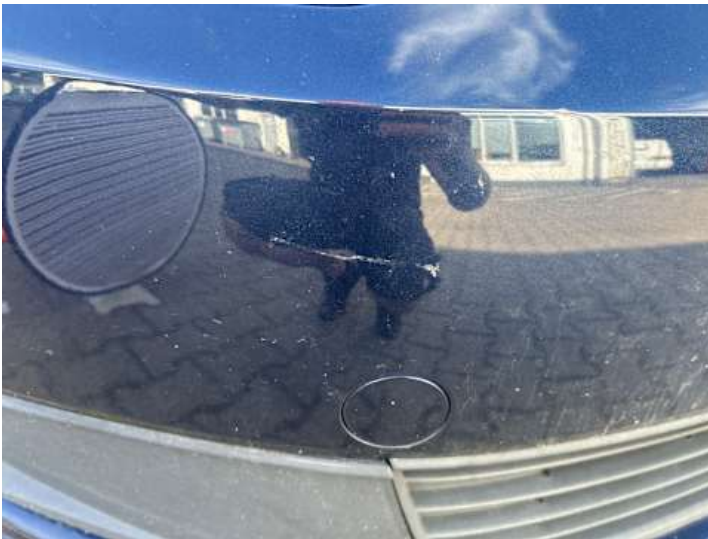
Stoßstange vorne (Kratzer, Lackschaden)

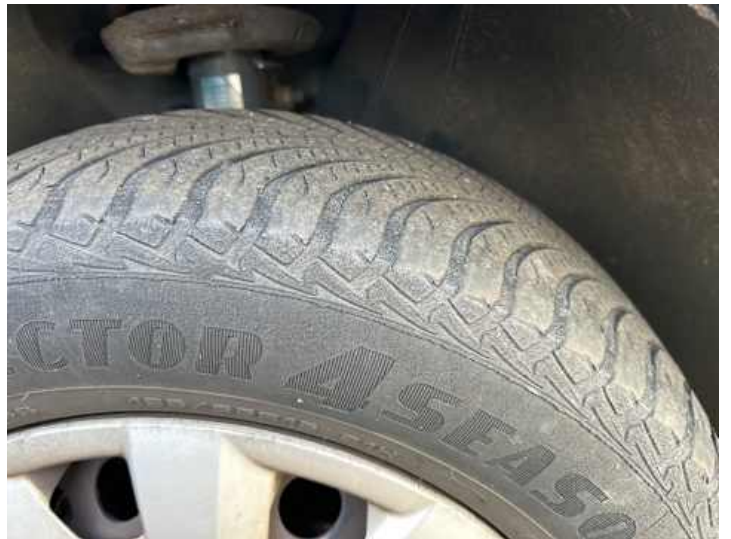
Ungleichmäßig  
abgefahren

Rad (Ungleichmäßig abgefahren)

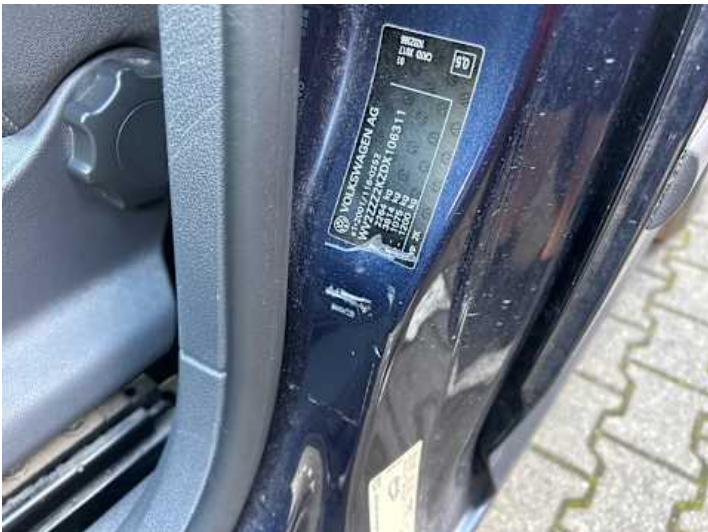
Fahrertür (Kratzer, Delle)

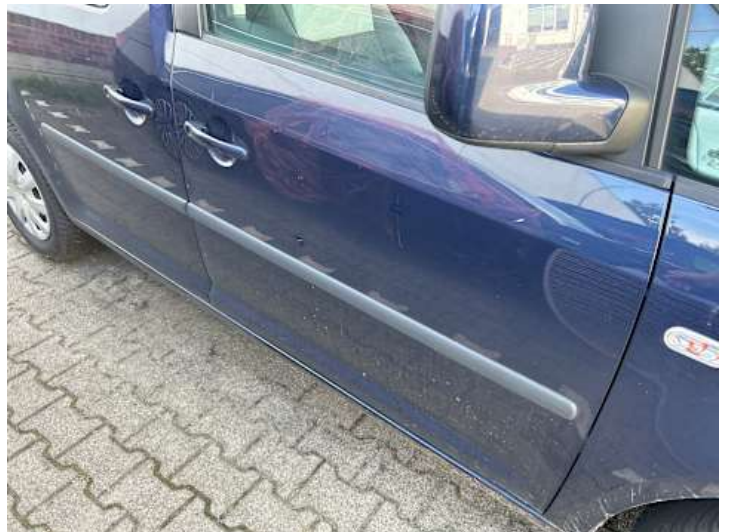
Beifahrertür (Kratzer)

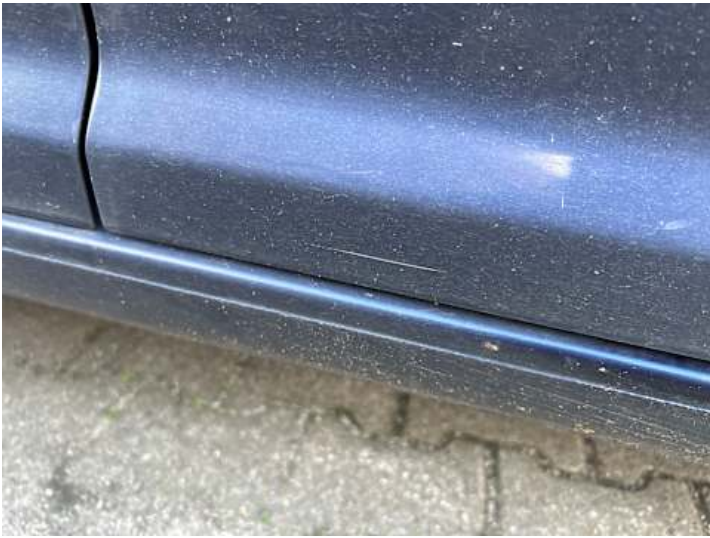
Beifahrertür (Kratzer)

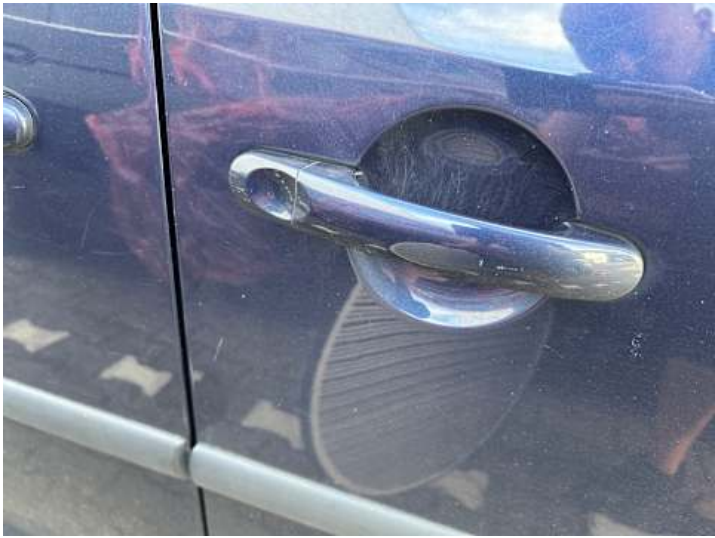
Beifahrertür (Kratzer)

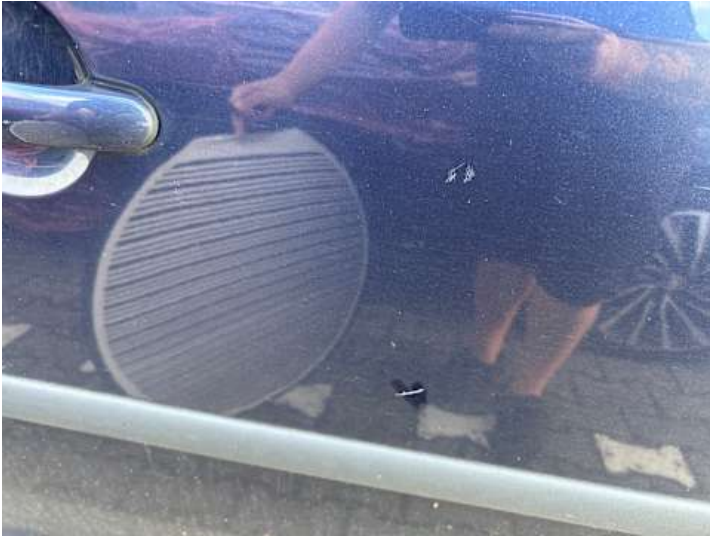
Beifahrertür (Kratzer)

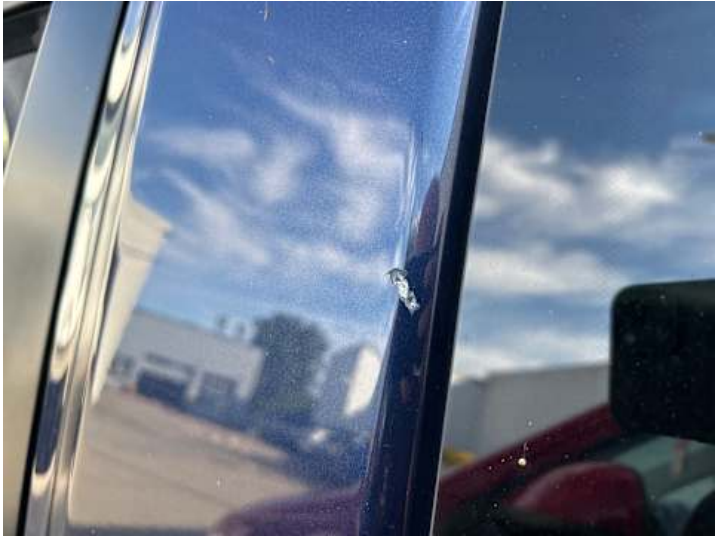
Türe hinten links (Delle, Lackschaden)

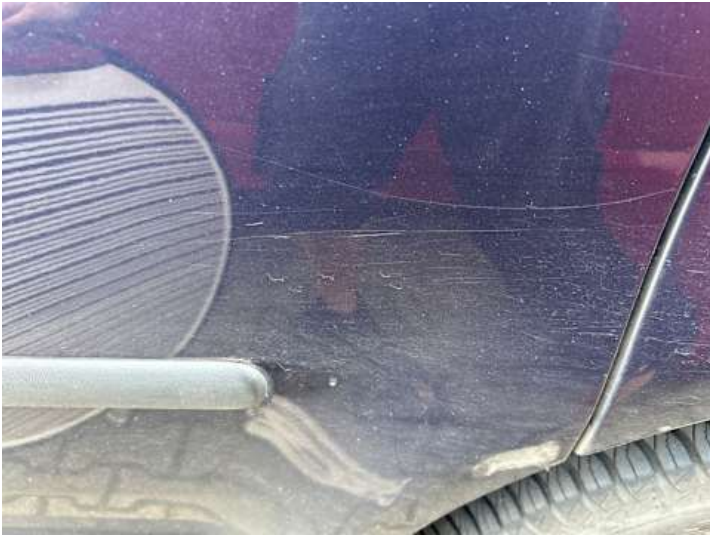
Türe hinten links (Delle, Lackschaden)

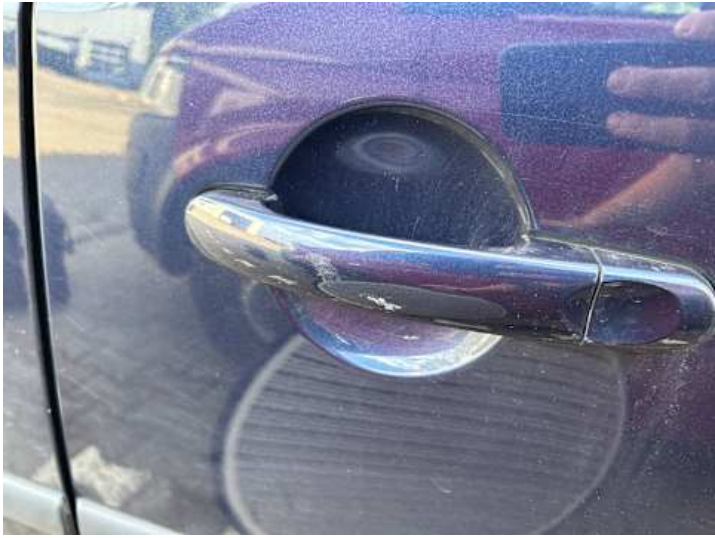
Türe hinten links (Delle, Lackschaden)

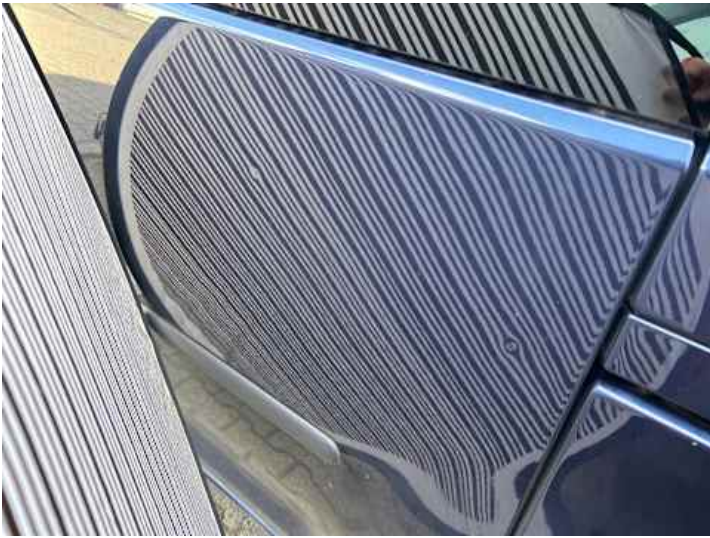
Türe hinten links (Delle, Lackschaden)

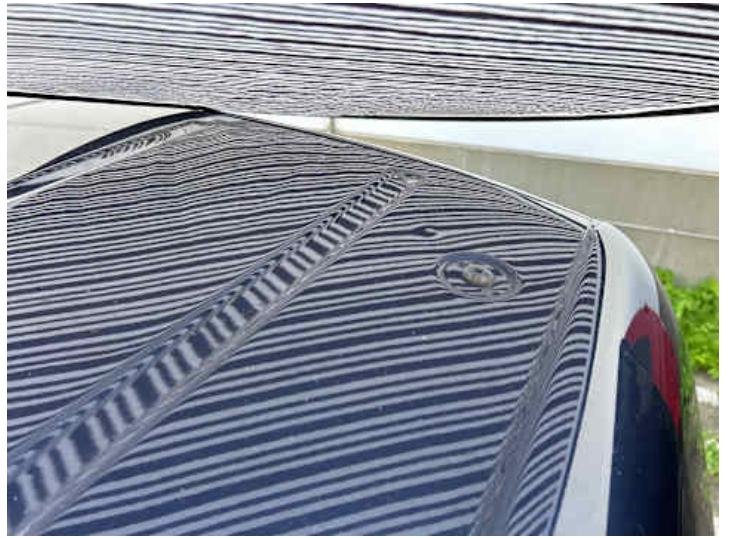
Dach (Delle)

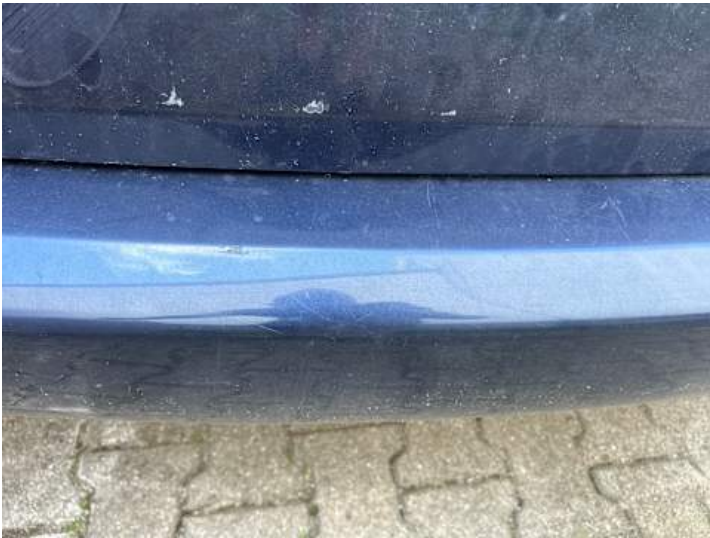
Stoßstange hinten (Lackschaden, Kratzer)

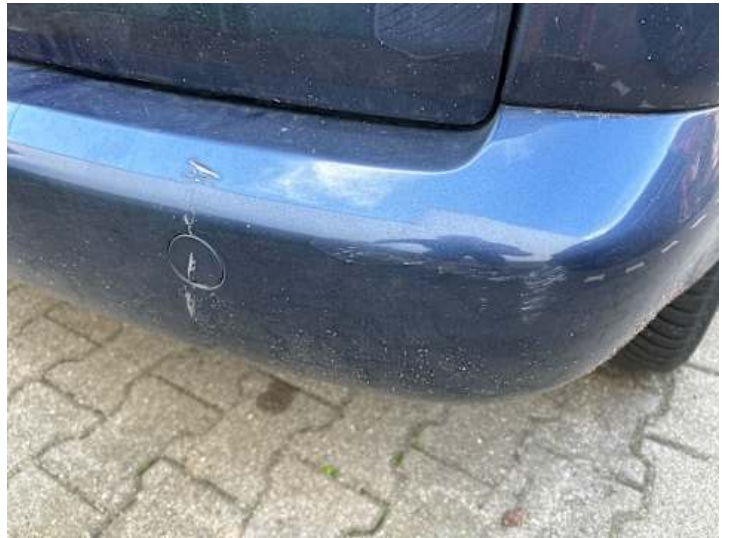
Stoßstange hinten (Lackschaden, Kratzer)

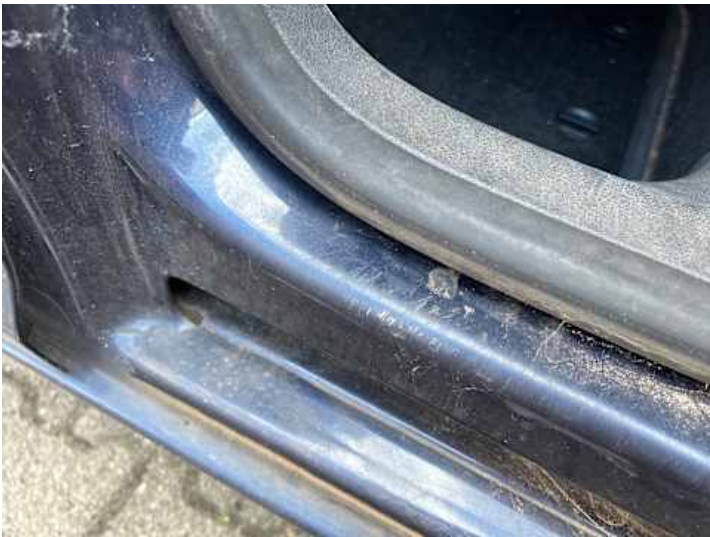
Schweller links (Kratzer)

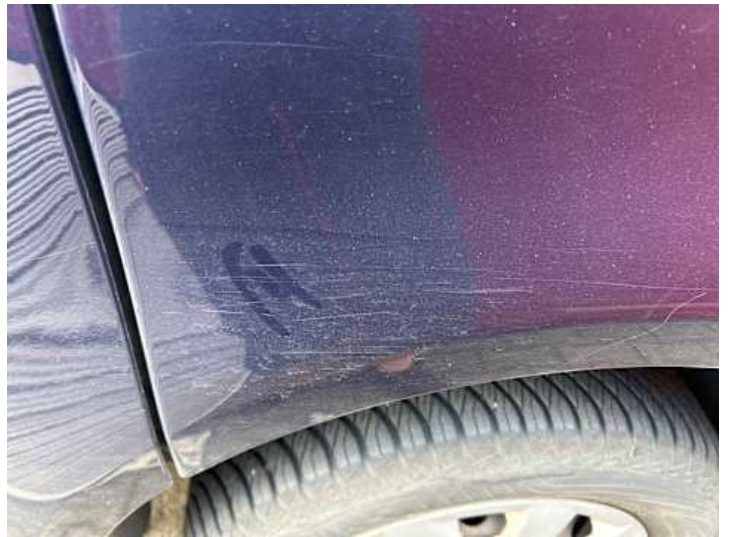
Seitenteil hinten links (Kratzer)

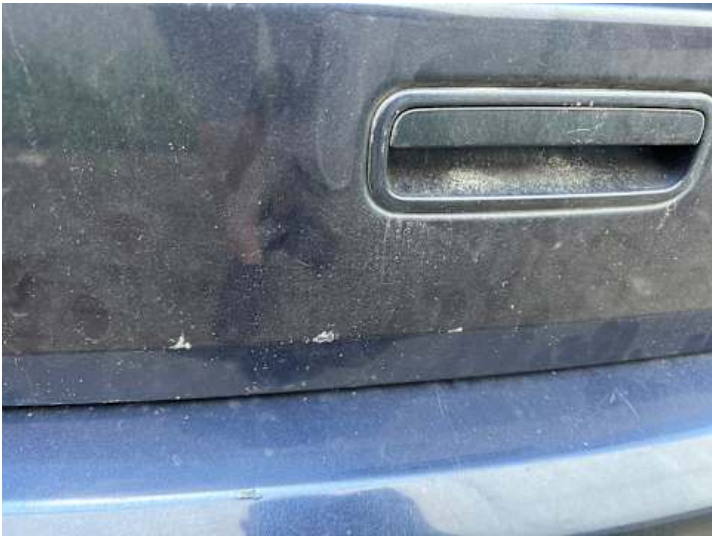
Heckklappe (Riss/Bruch, Delle, Lackschaden)

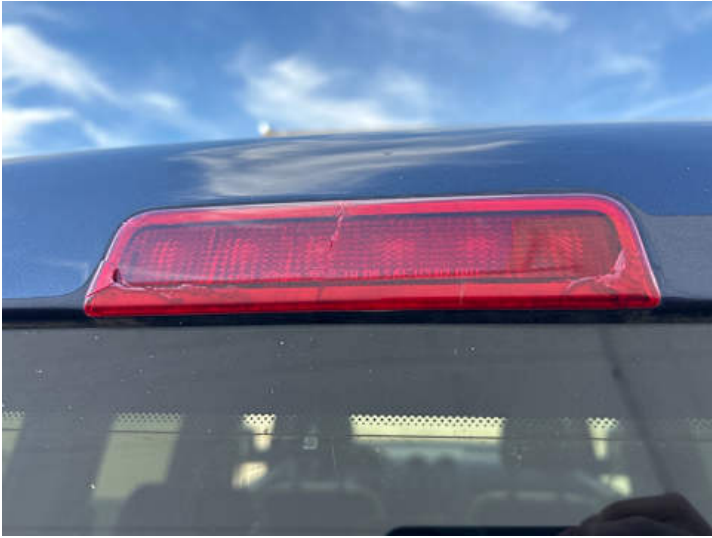
Heckklappe (Riss/Bruch, Delle, Lackschaden)

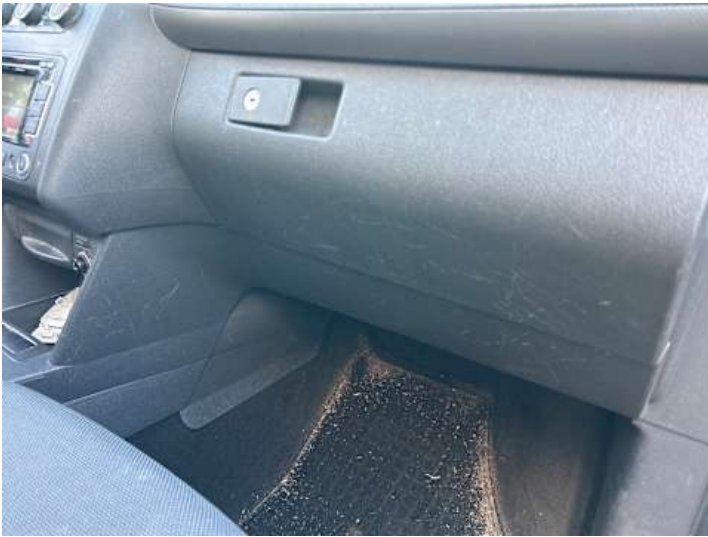
Innenraum (Diverse Schäden, Tierhaare/Tiergeruch)

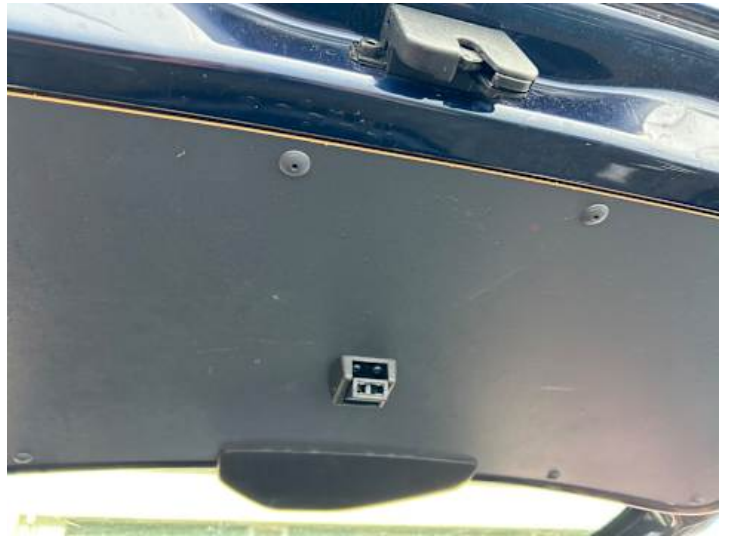
Innenraum (Diverse Schäden, Tierhaare/Tiergeruch)

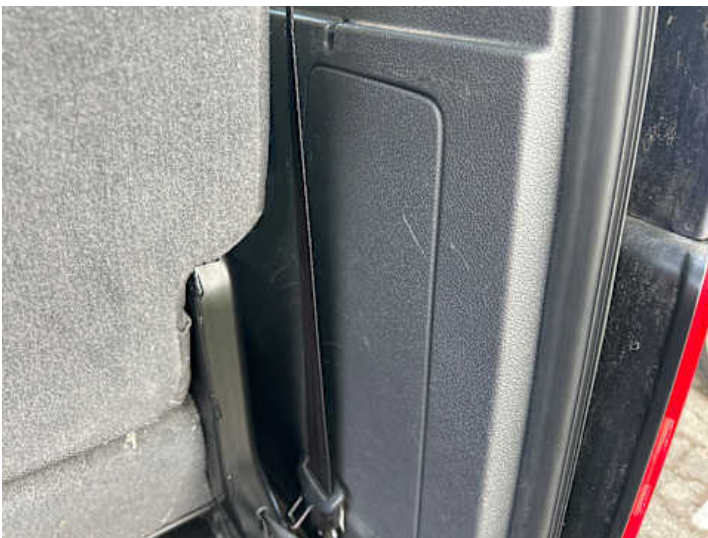
Innenraum (Diverse Schäden, Tierhaare/Tiergeruch)

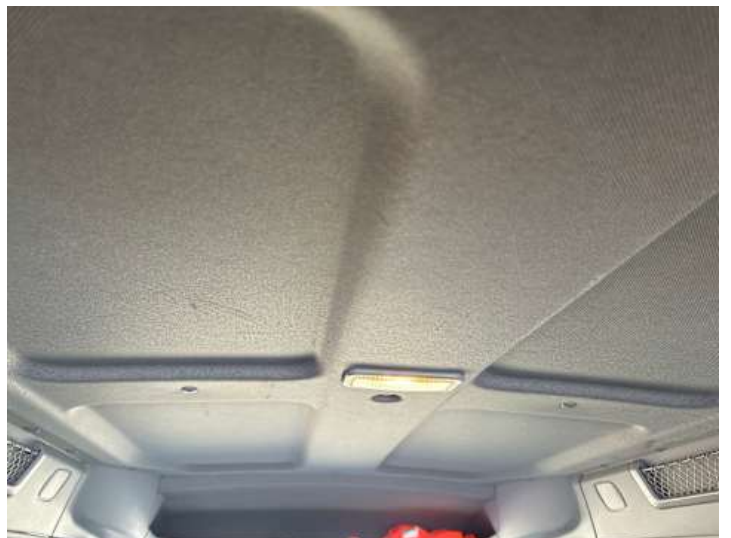
Innenraum (Diverse Schäden, Tierhaare/Tiergeruch)

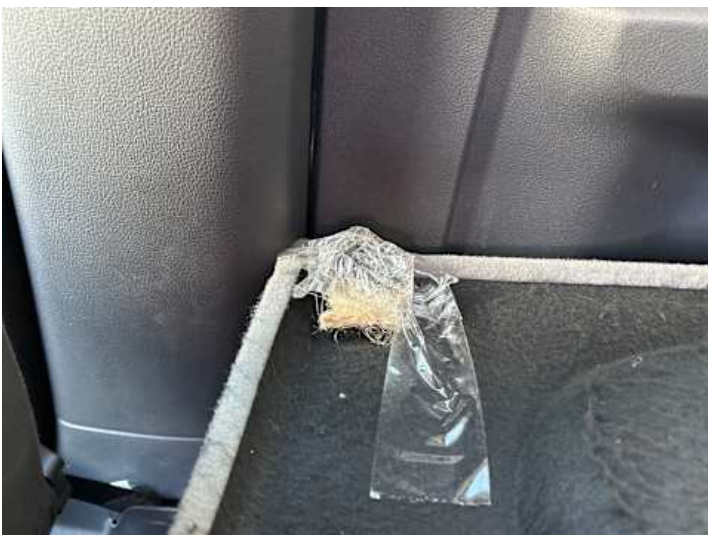
Innenraum (Diverse Schäden, Tierhaare/Tiergeruch)

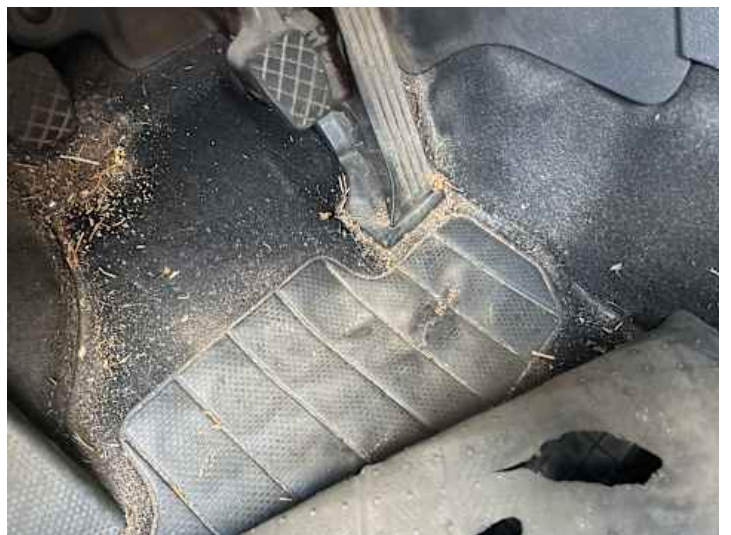
Innenraum (Diverse Schäden, Tierhaare/Tiergeruch)

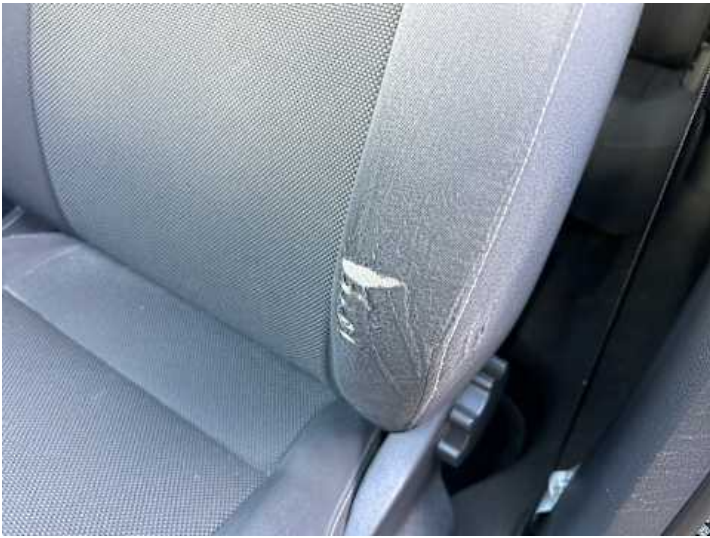
Innenraum (Diverse Schäden, Tierhaare/Tiergeruch)

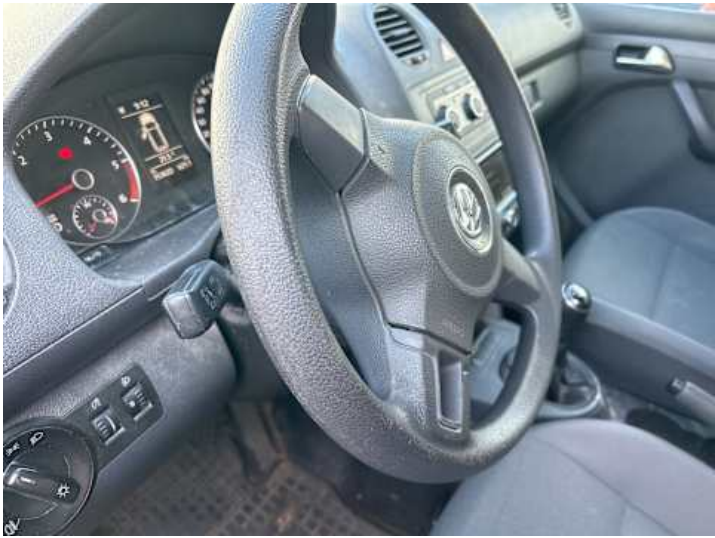
Innenraum (Diverse Schäden, Tierhaare/Tiergeruch)

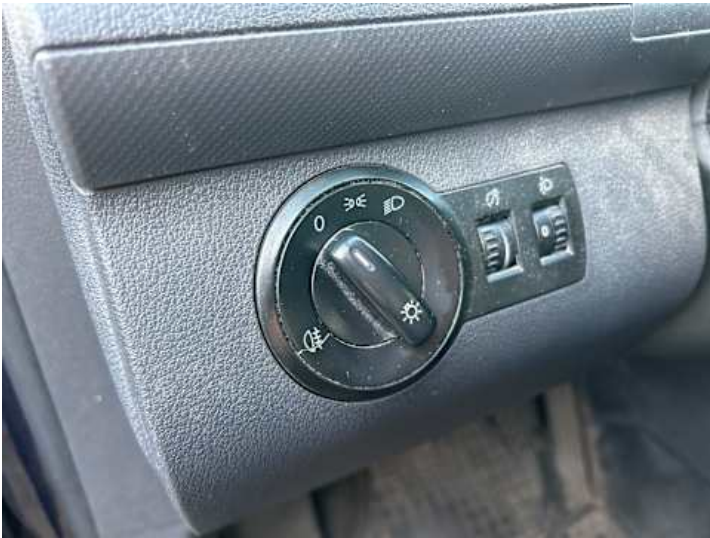
Innenraum (Diverse Schäden, Tierhaare/Tiergeruch)
