## Volkswagen Golf Trendline

EZ 03/2006 | Limousine | Benzin | Schaltgetriebe | 137.481km

Fahrzeug aufgenommen am: 07.08.2026

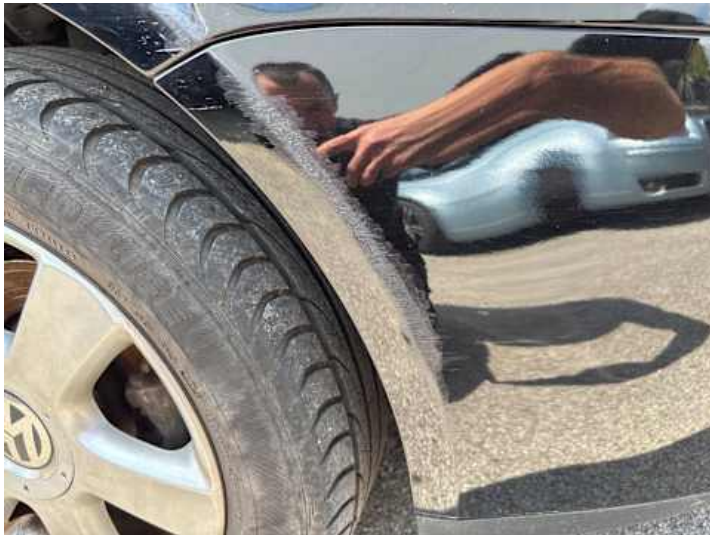
Stoßstange vorne (Kratzer)

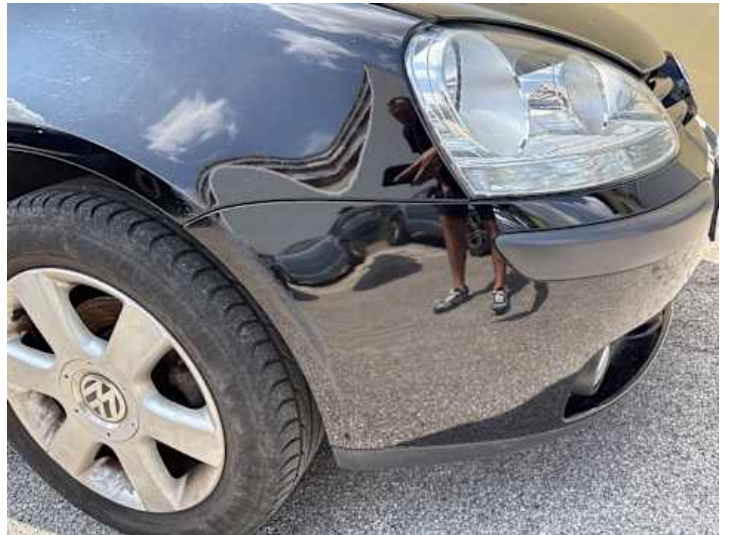
Stoßstange vorne (Kratzer)

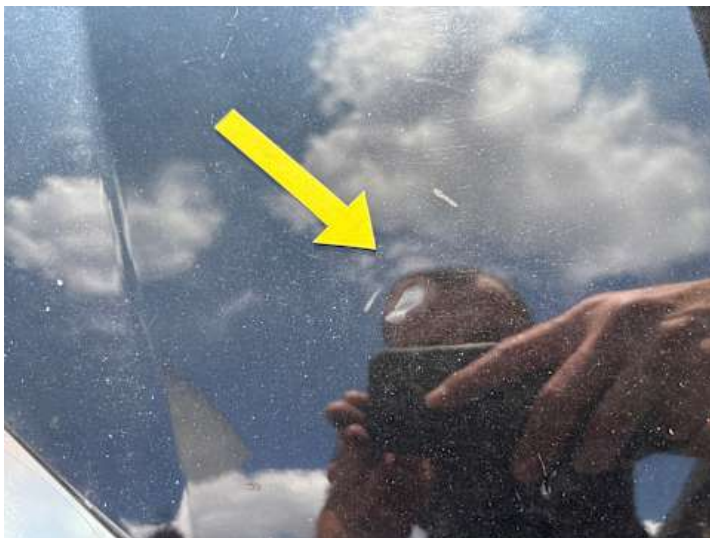
Motorhaube (Delle, Kratzer)

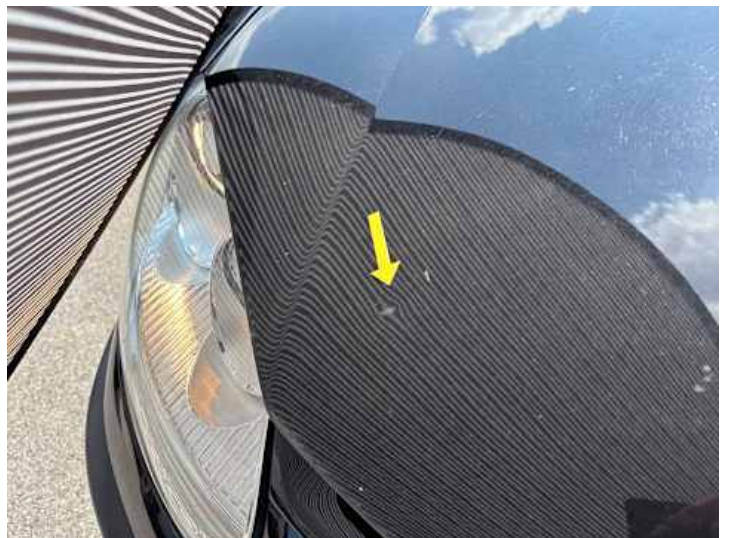
Motorhaube (Delle, Kratzer)

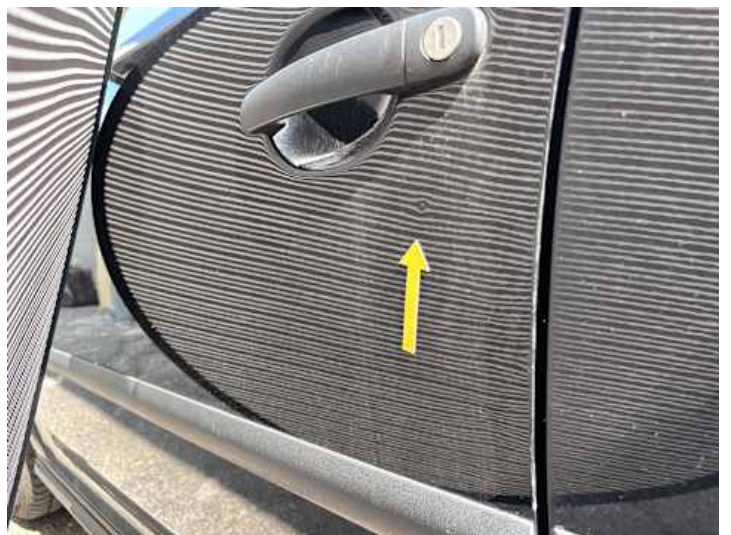
Fahrtür (Delle)

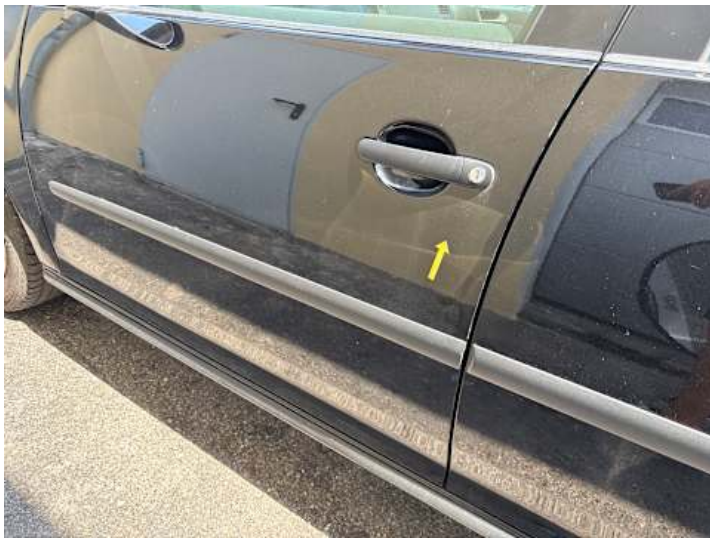
Fahrtür (Delle)

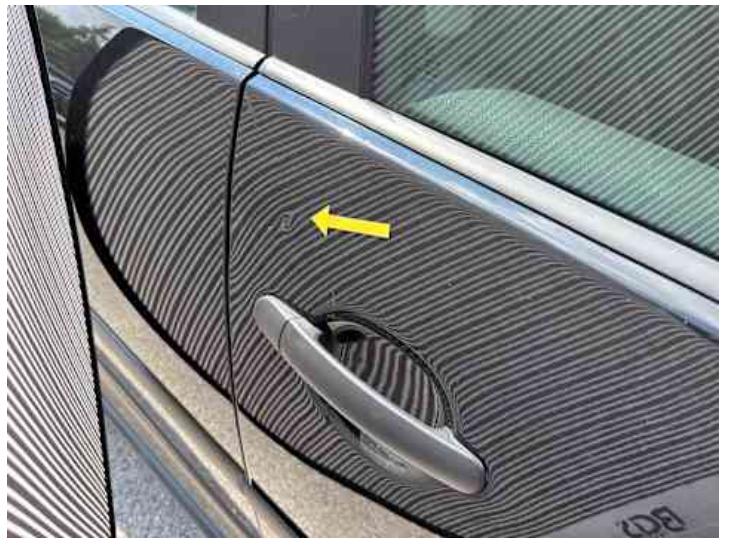
Beifahrtür (Delle)

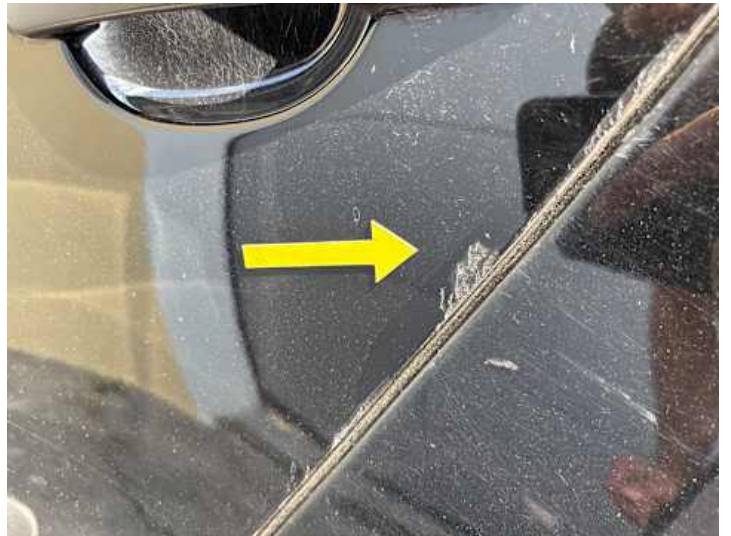
Türe hinten links (Lackschaden)

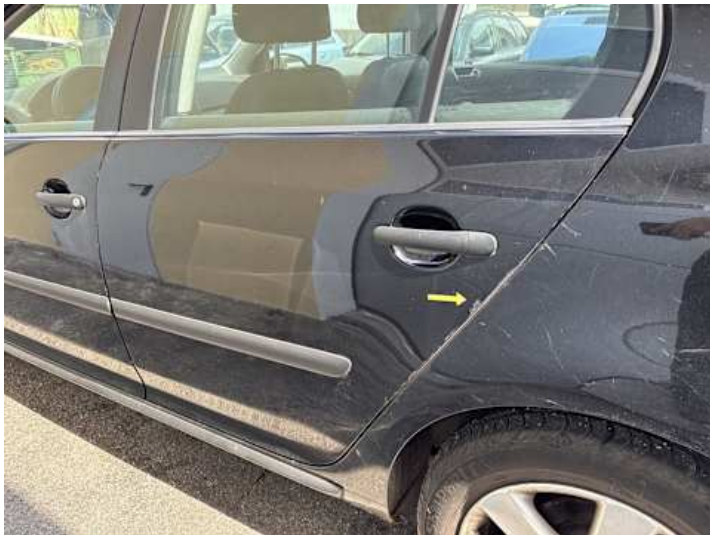
Türe hinten links (Lackschaden)

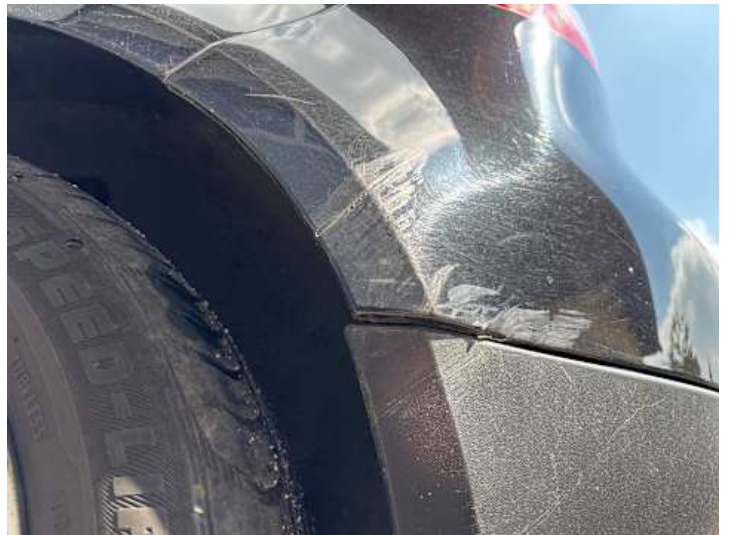
Stoßstange hinten (Spaltmaße ungenau)

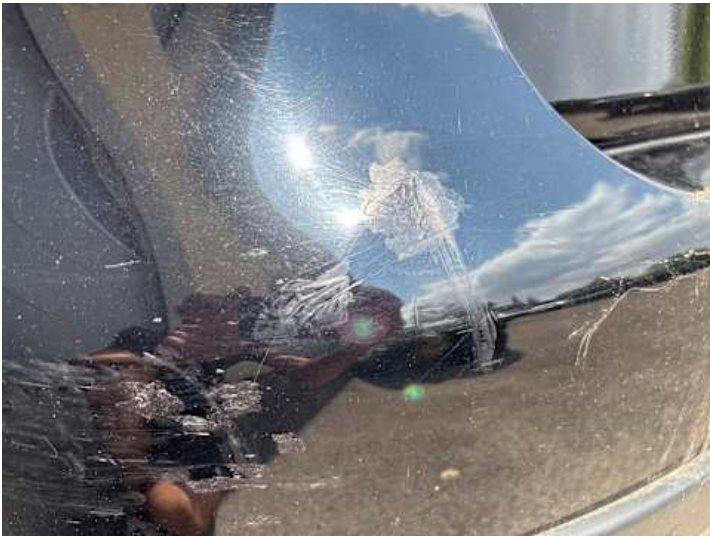
Stoßstange hinten (Riss/Bruch)

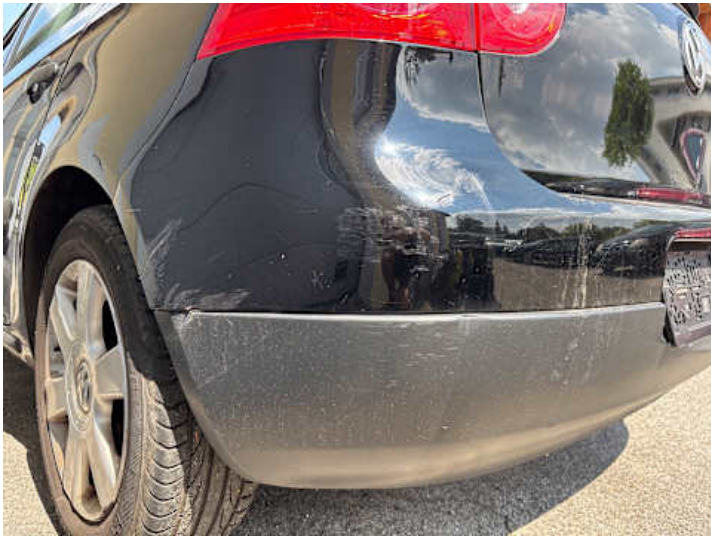
Stoßstange hinten (Riss/Bruch)

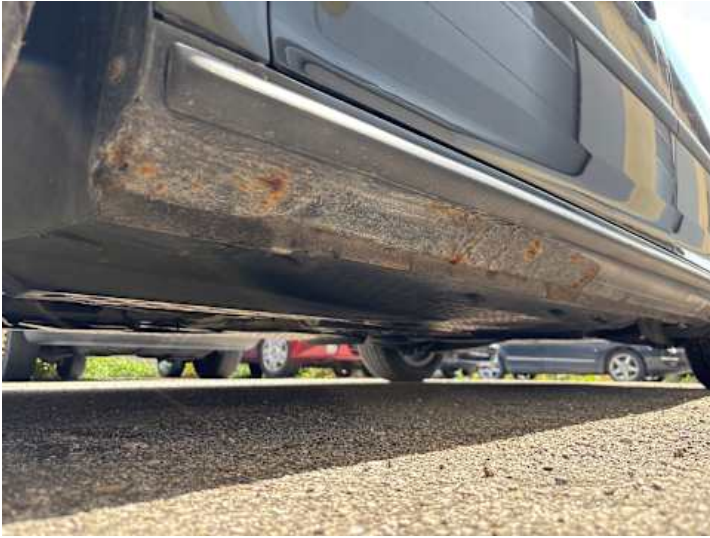
Schweller links (Unsachgemäß instand gesetzt, Rost)

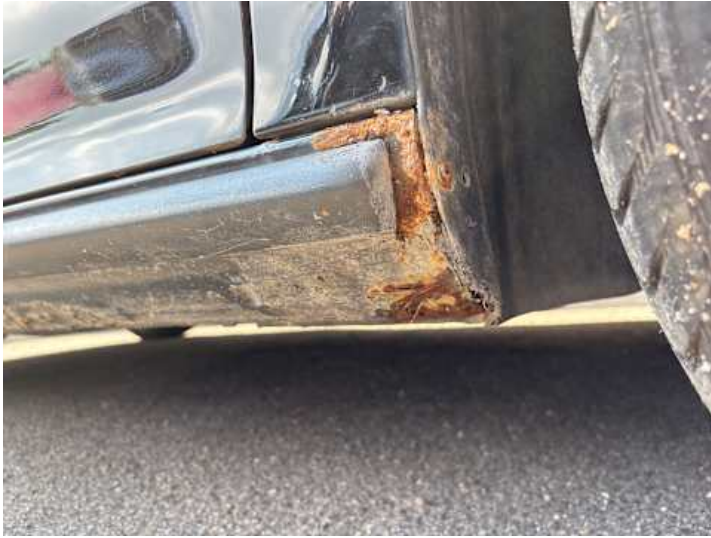
Schweller rechts (Rost)

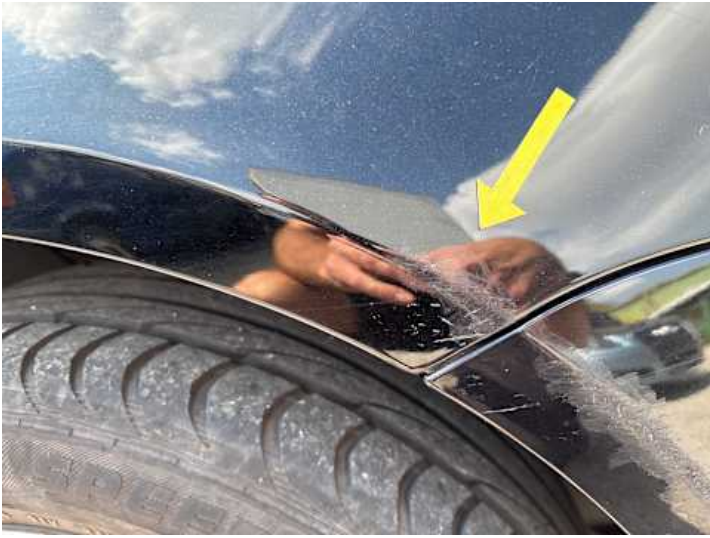
| Fahrzeugteil | Lackschichtdicke (in µm) | Fahrzeugteil | Lackschichtdicke (in µm) |
|---|---|---|---|
| Kotflügel vorne links | 110 | Kotflügel vorne rechts | 150 |

Kotflügel vorne rechts (Delle, Kratzer)

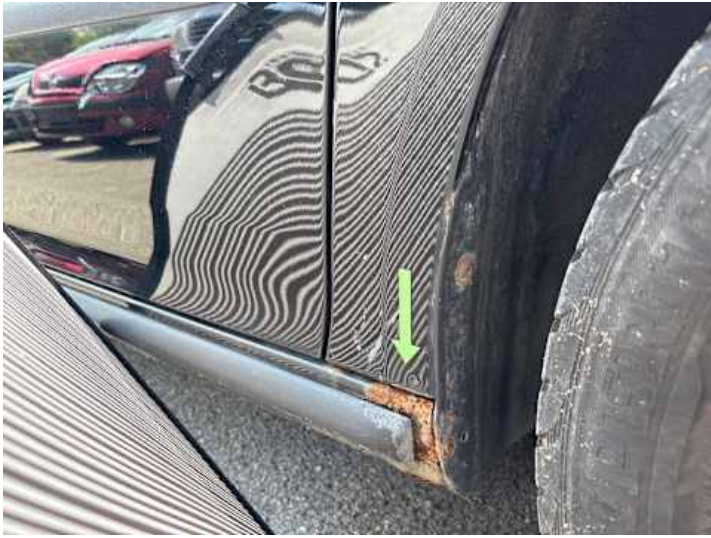
Kotflügel vorne rechts (Delle, Kratzer)

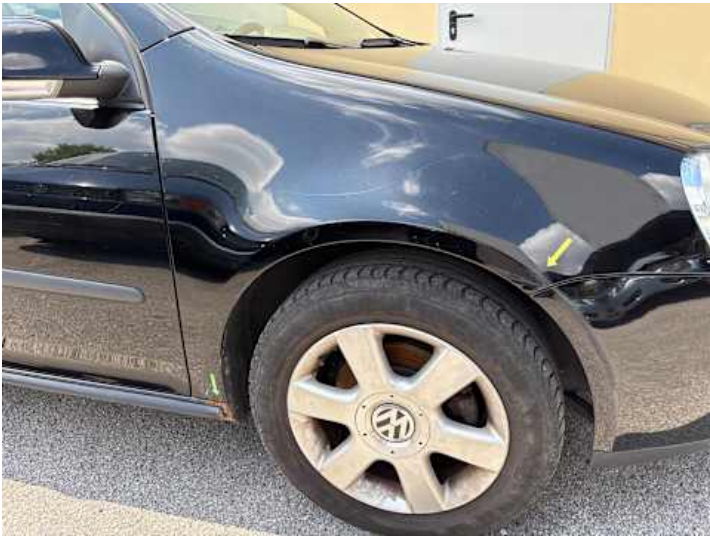
Kotflügel vorne rechts (Delle, Kratzer)

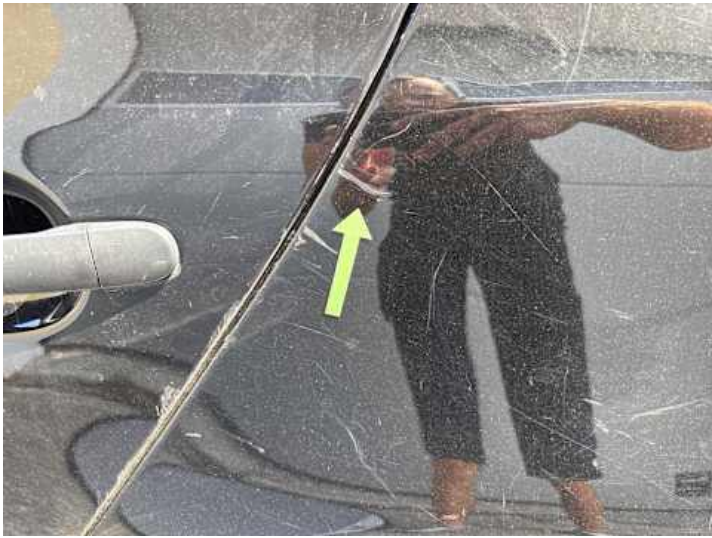
| Fahrzeugteil | Lackschichtdicke (in µm) | Fahrzeugteil | Lackschichtdicke (in µm) |
|---|---|---|---|
| Seitenteil hinten links | 190 | Seitenteil hinten rechts | 110 |

Seitenteil hinten links (Delle, Kratzer)

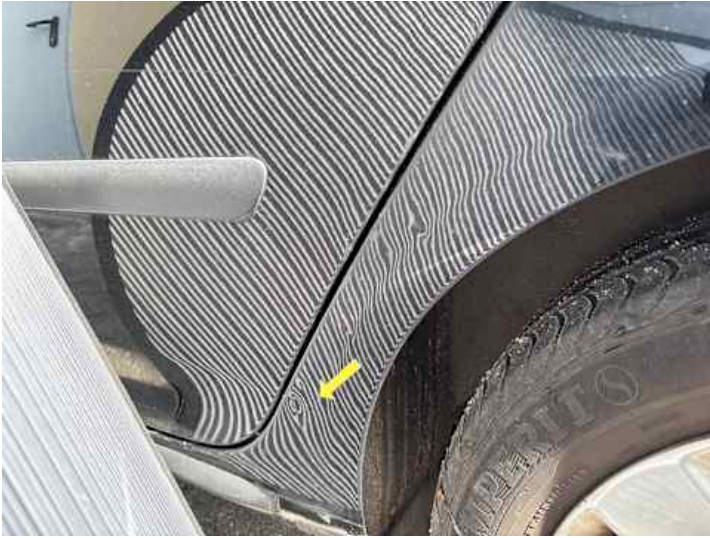
Seitenteil hinten links (Delle, Kratzer)

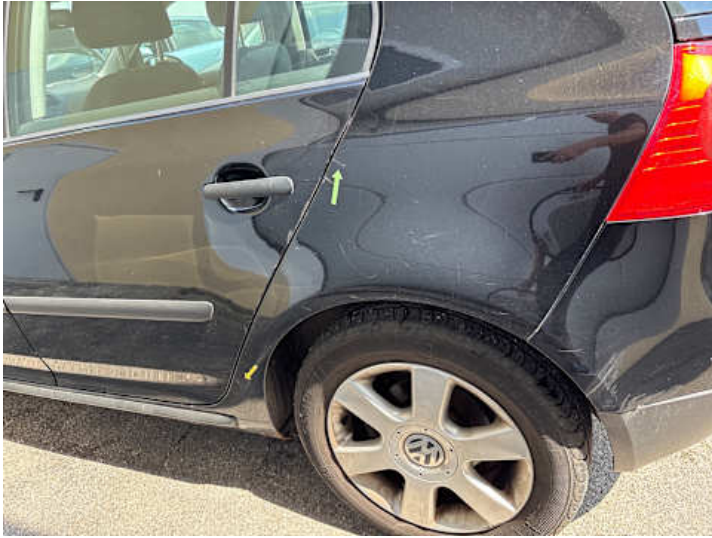
Seitenteil hinten links (Delle, Kratzer)

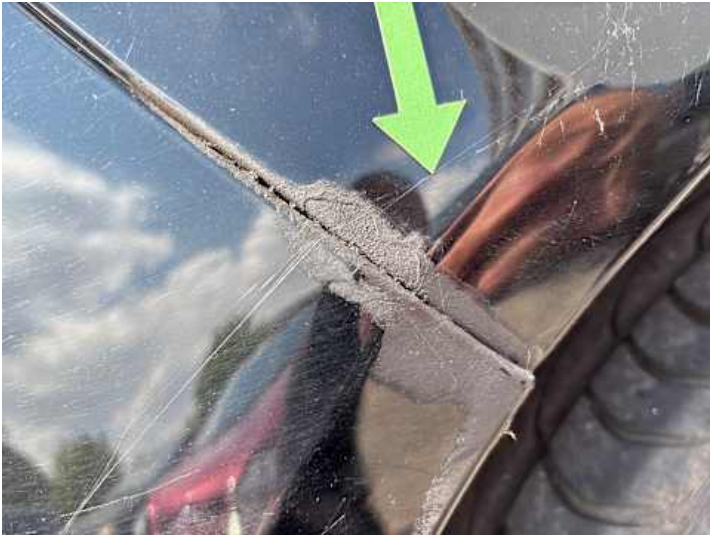
Seitenteil hinten rechts (Verformung, Lackschaden)

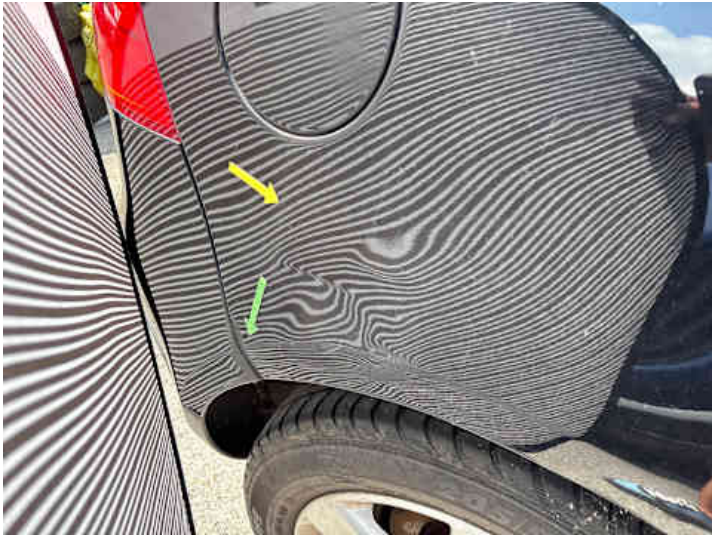
Seitenteil hinten rechts (Verformung, Lackschaden)

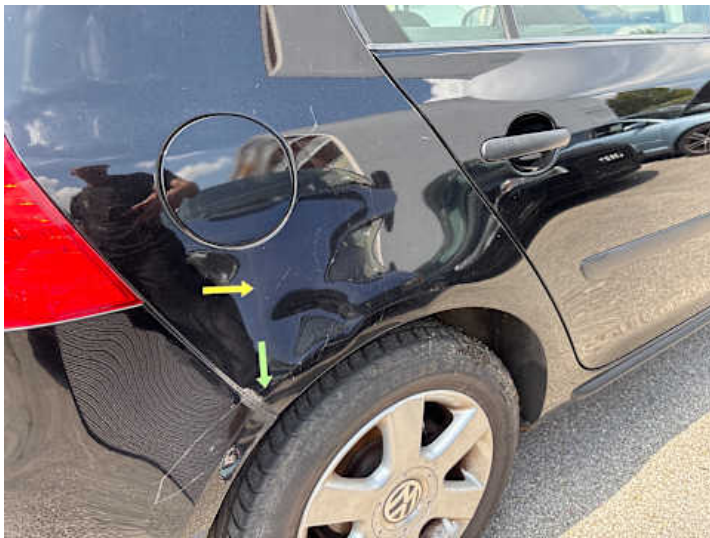
Seitenteil hinten rechts (Verformung, Lackschaden)

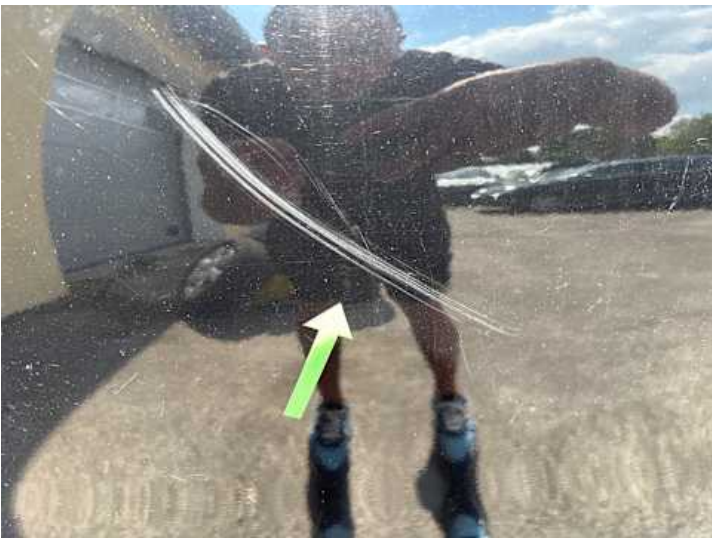
Heckklappe (Kratzer)

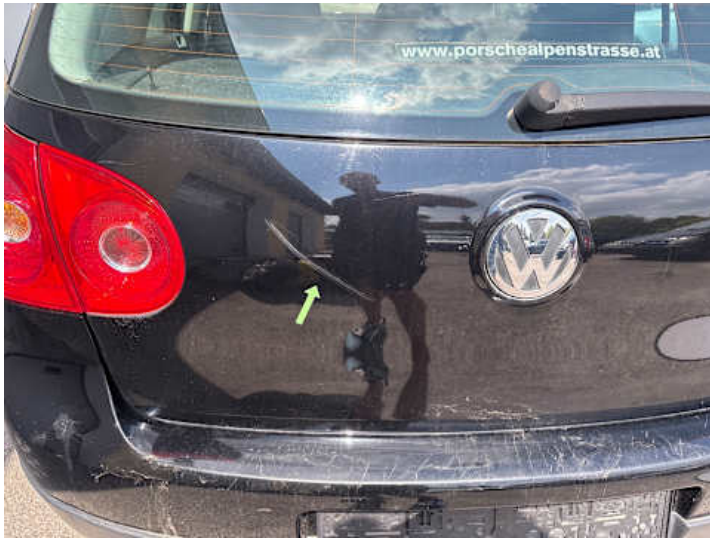
Heckklappe (Kratzer)

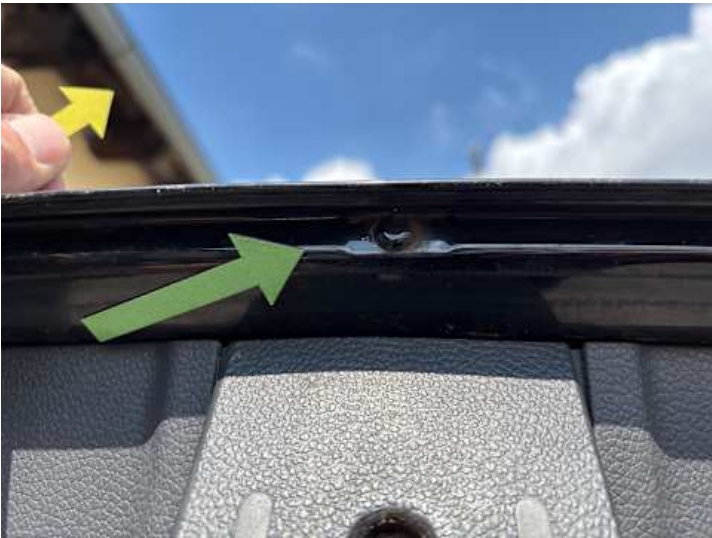
Heckklappe (Rost)

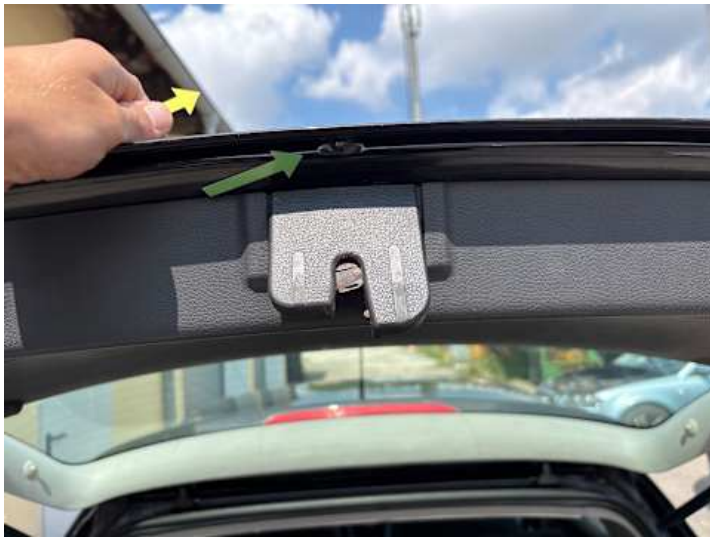
Heckklappe (Rost)

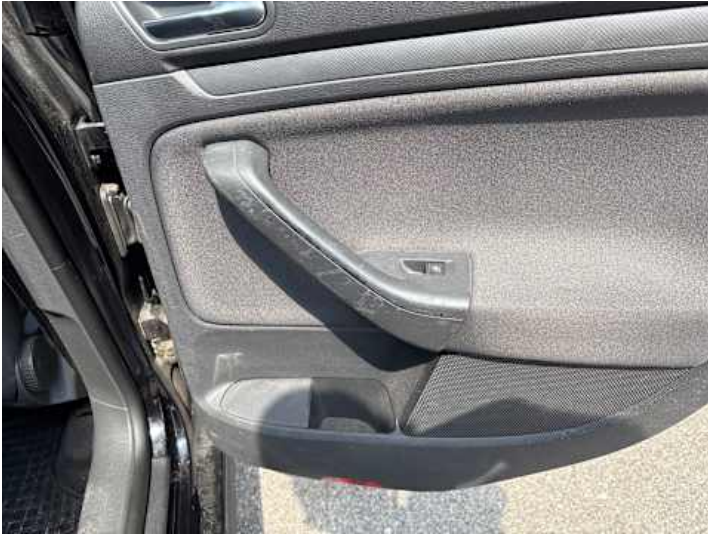
Innenraum (Kratzer)

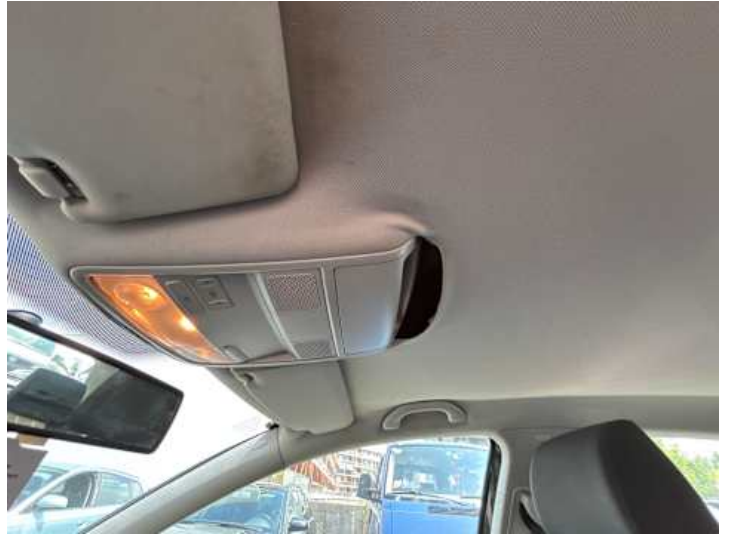
Innenraum (Diverse Schäden)

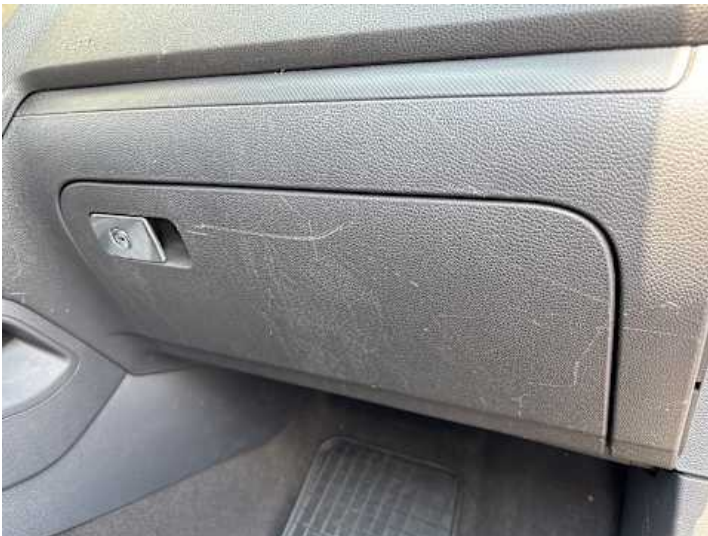
Innenraum (Kratzer)

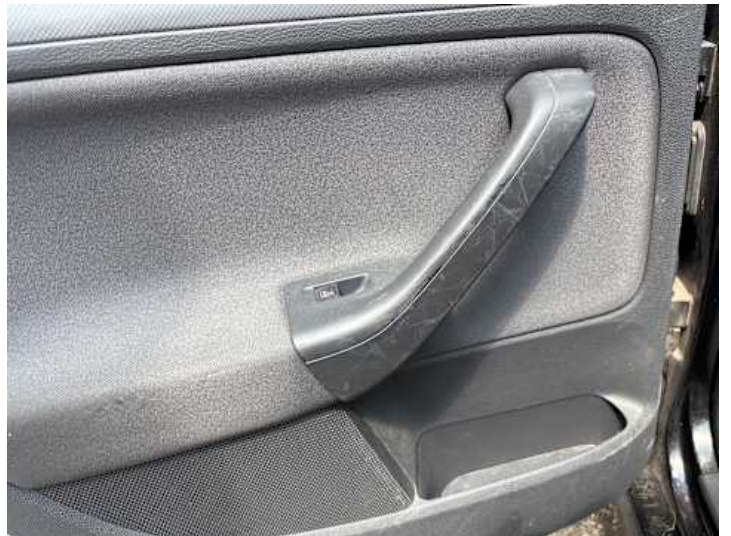
Innenraum (Kratzer)

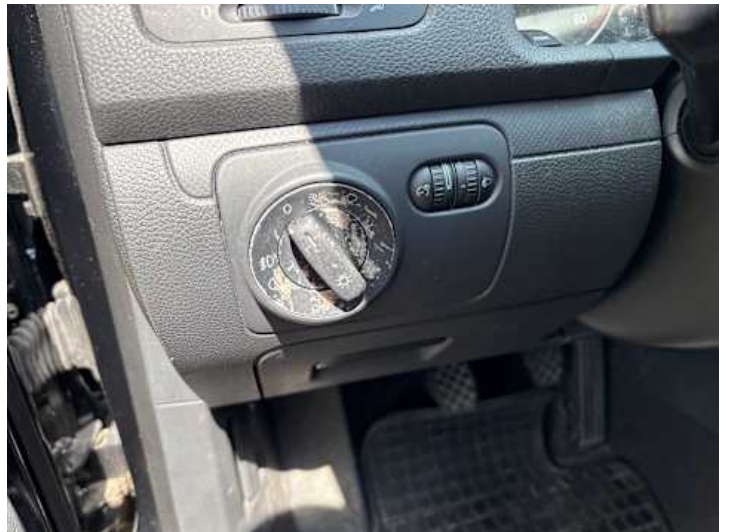
Innenraum (Verschleiß)

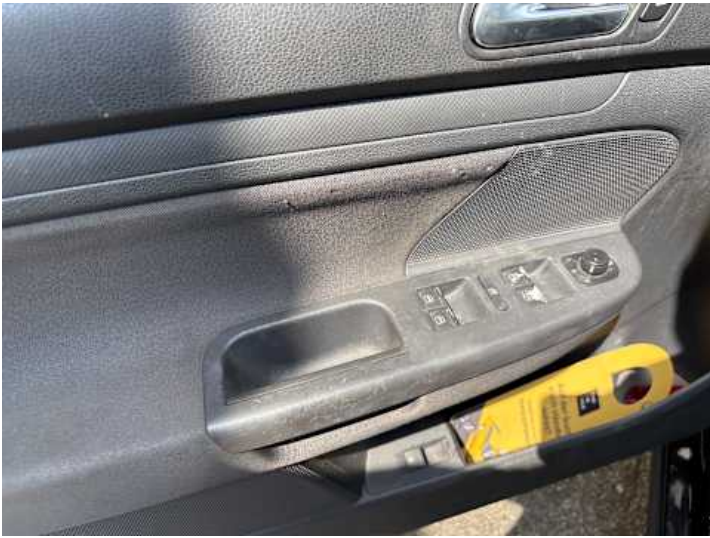
Innenraum (Kratzer)

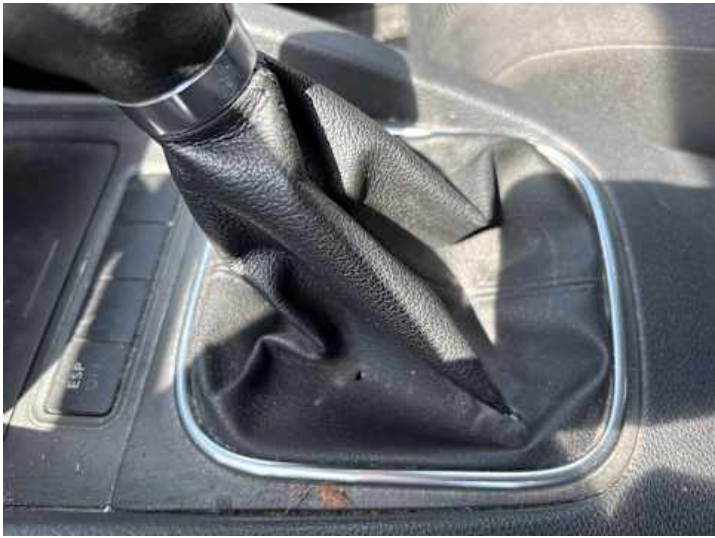
Innenraum (Riss/Bruch)
