## Ford Fiesta 1st Trend

EZ 11/2002 | Kleinwagen | Benzin | Schaltgetriebe | 190.887km  
Besteuerung: Differenzbesteuert (§25a UStG)  
Fahrzeugstandort: 25\*\*\*  
Fahrzeug aufgenommen am: 07.08.2026

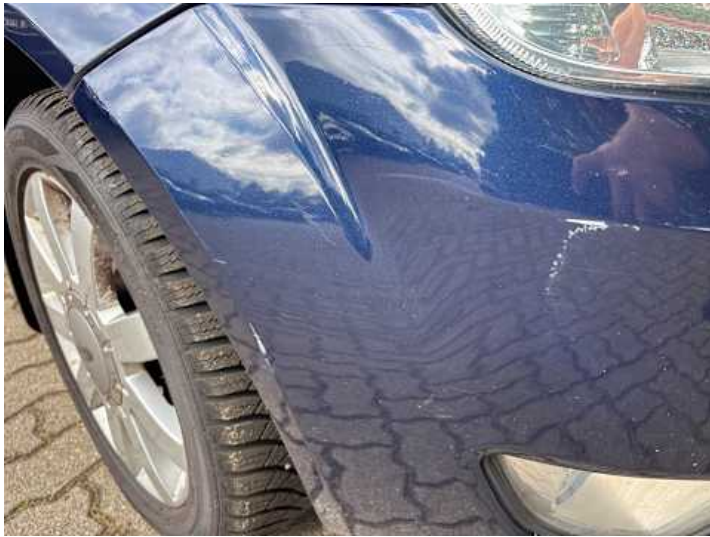
Stoßstange vorne (Kratzer)

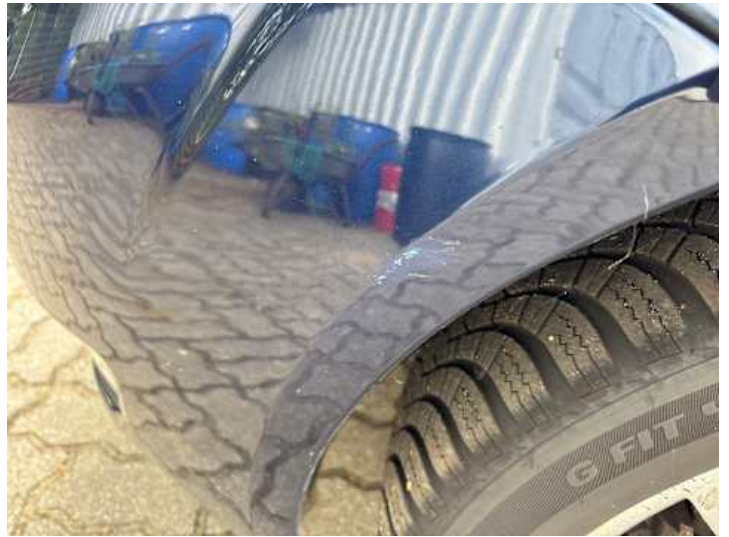
Stoßstange vorne (Kratzer)

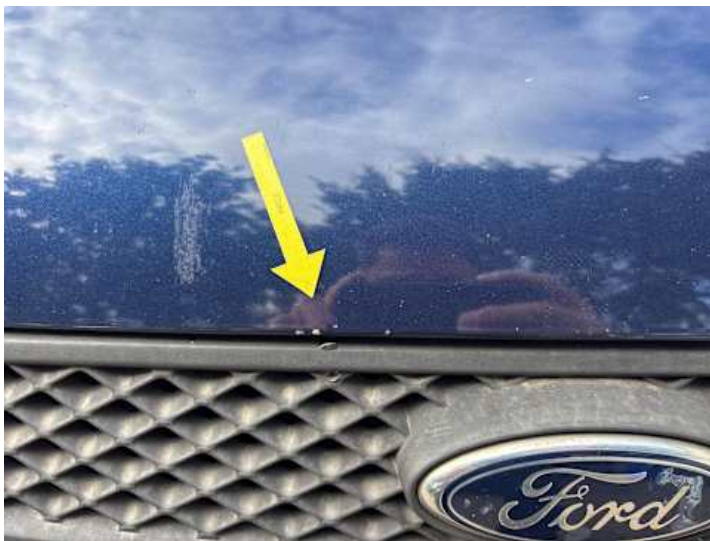
Motorhaube (Steinschlag)

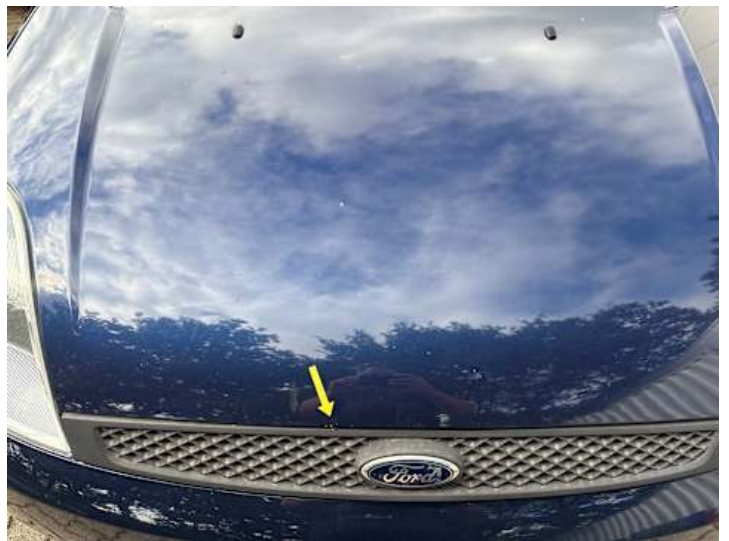
Motorhaube (Steinschlag)

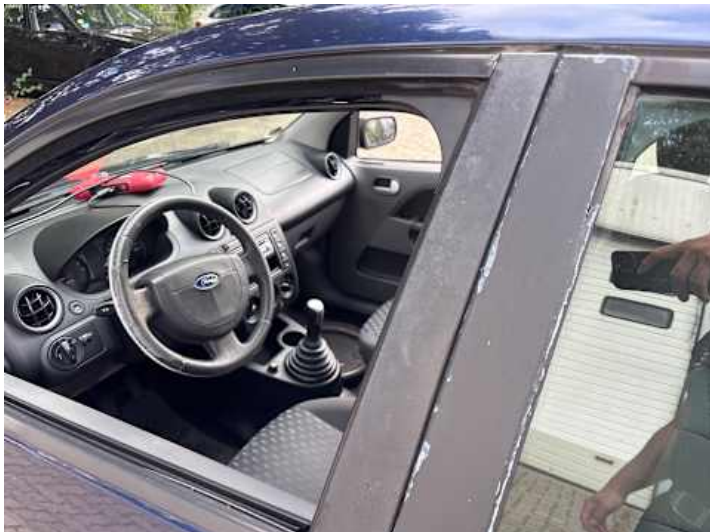
Fahrertür (Lackschaden)

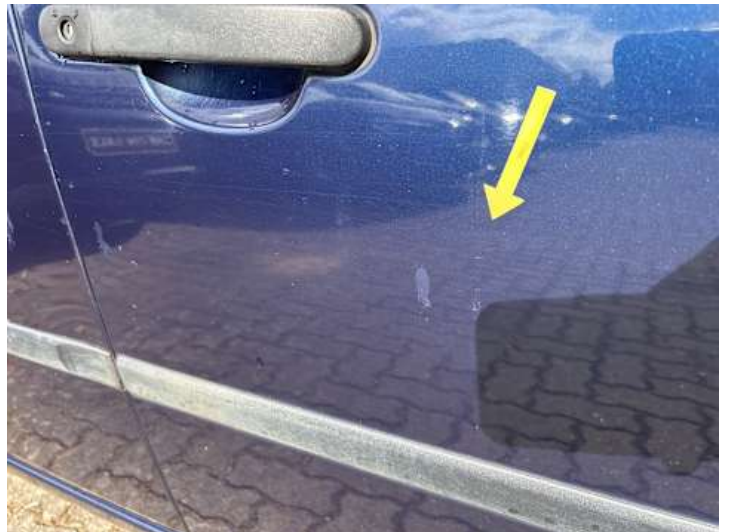
Beifahrertür (Kratzer, Lackschaden)

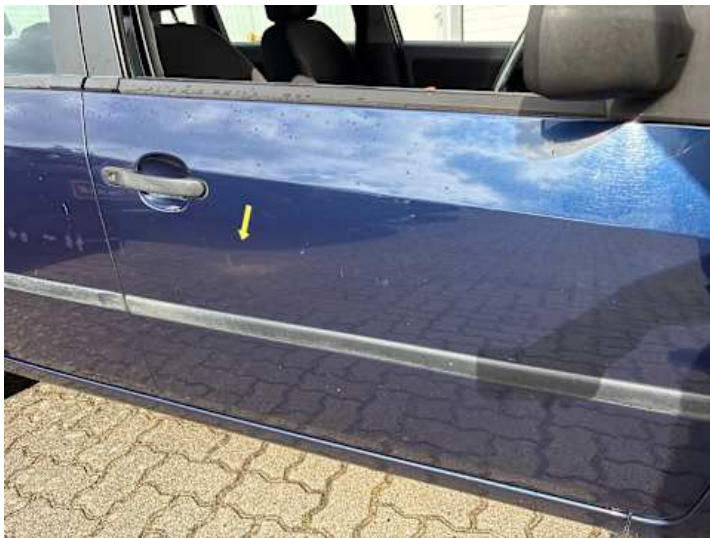
Beifahrertür (Kratzer, Lackschaden)

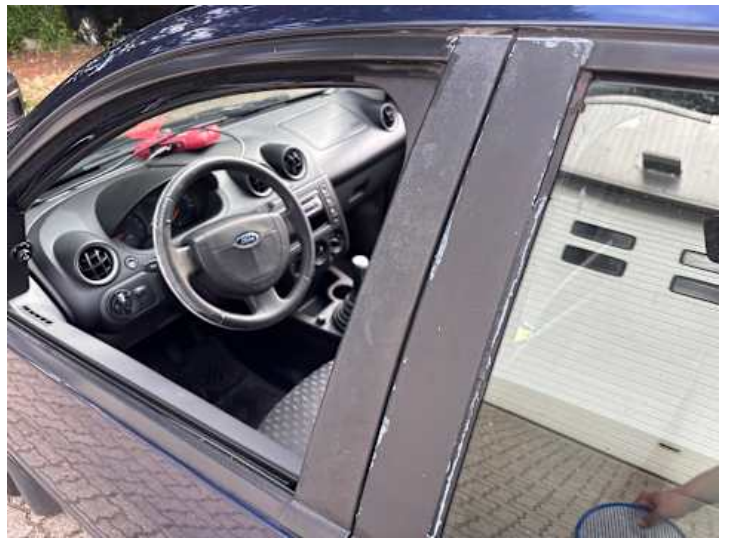
Türe hinten links (Kratzer)

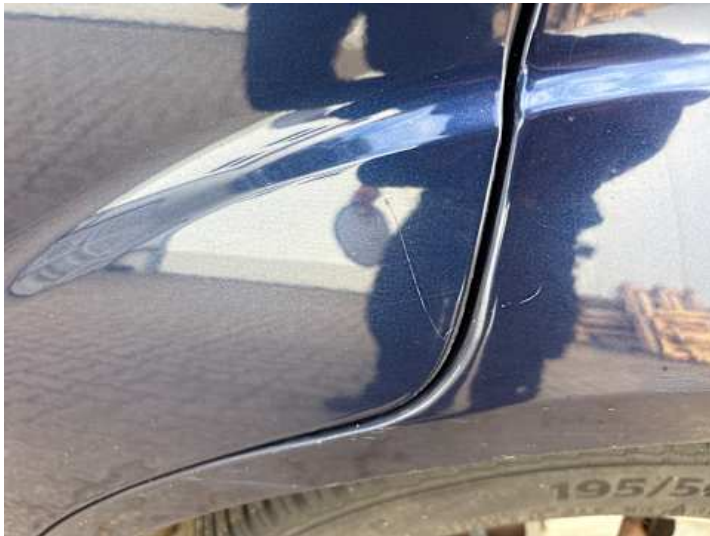
Türe hinten links (Kratzer)

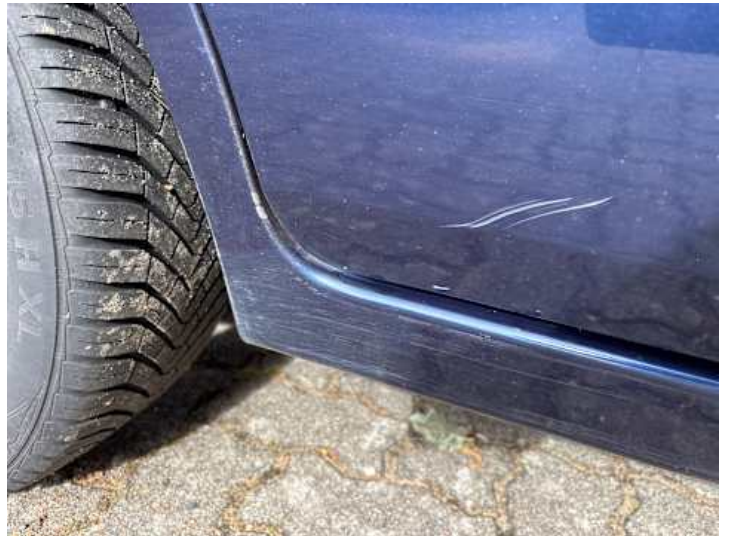
Türe hinten rechts (Kratzer)

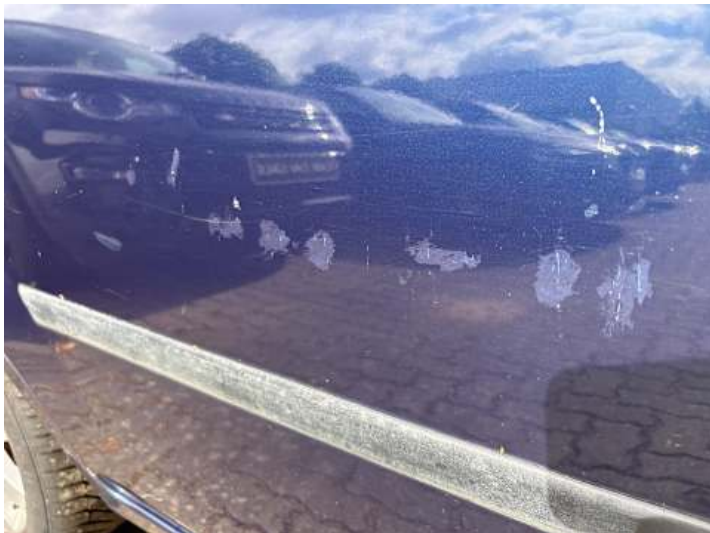
Türe hinten rechts (Kratzer, Lackschaden)

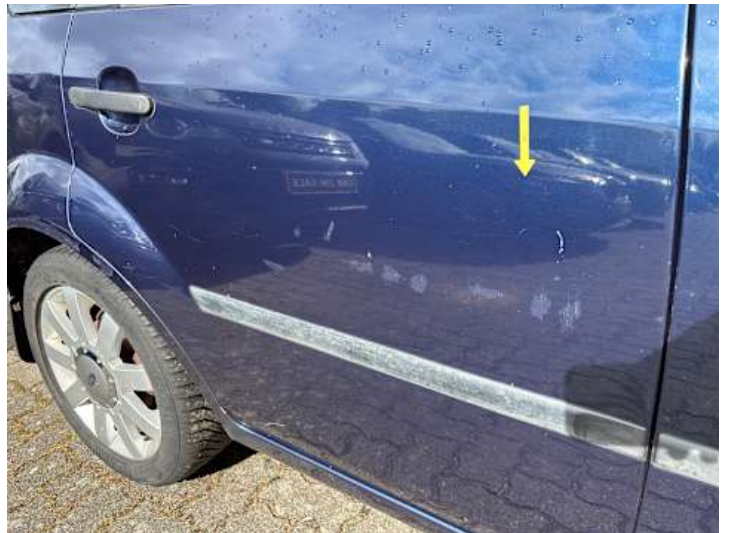
Türe hinten rechts (Kratzer, Lackschaden)

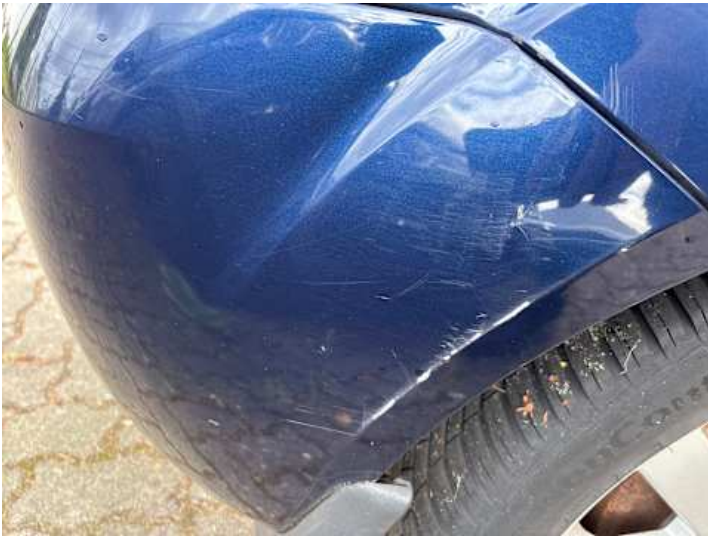
Stoßstange hinten (Kratzer)

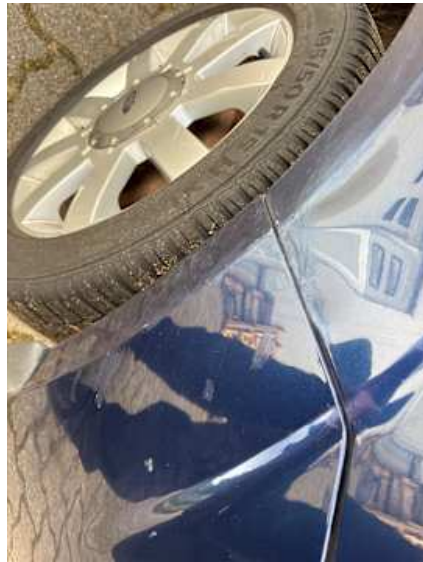
Stoßstange hinten (Riss/Bruch, Kratzer)

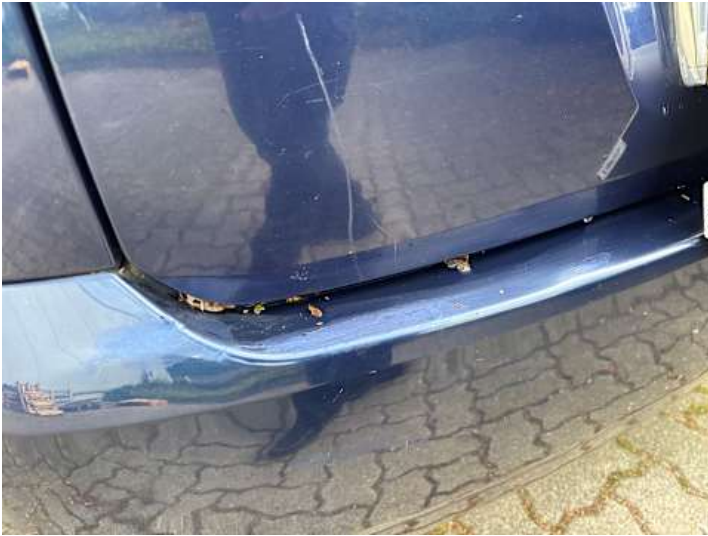
Stoßstange hinten (Riss/Bruch, Kratzer)

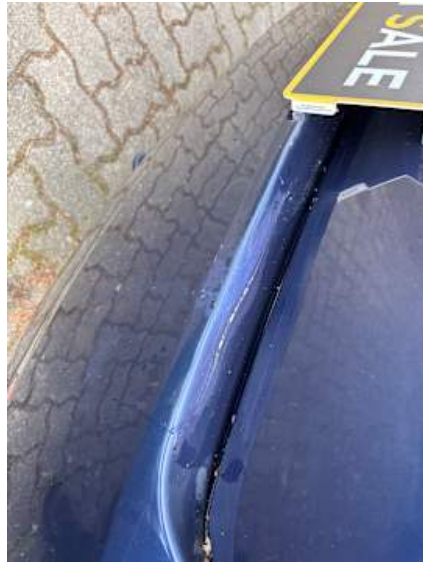
Stoßstange hinten (Riss/Bruch, Kratzer)

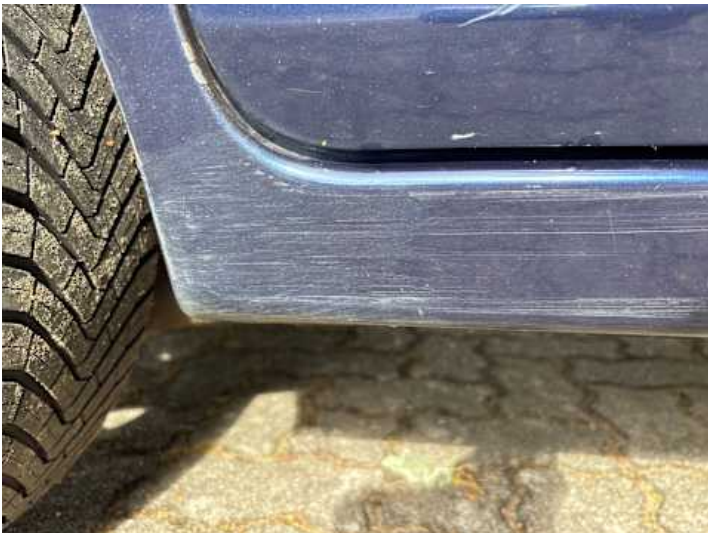
Schweller rechts (Kratzer)

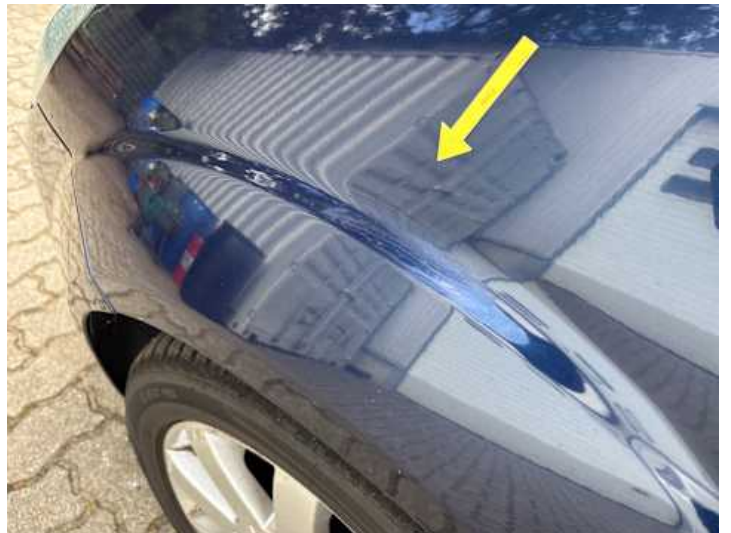
Kotflügel vorne links (Kratzer)

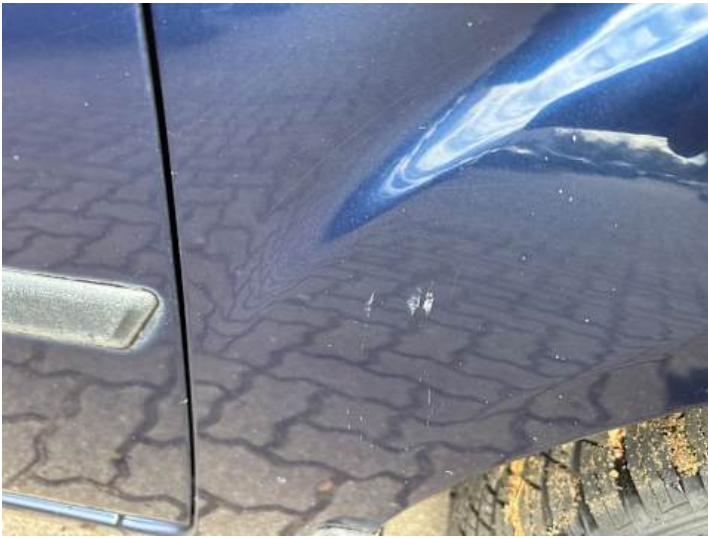
Kotflügel vorne rechts (Kratzer)

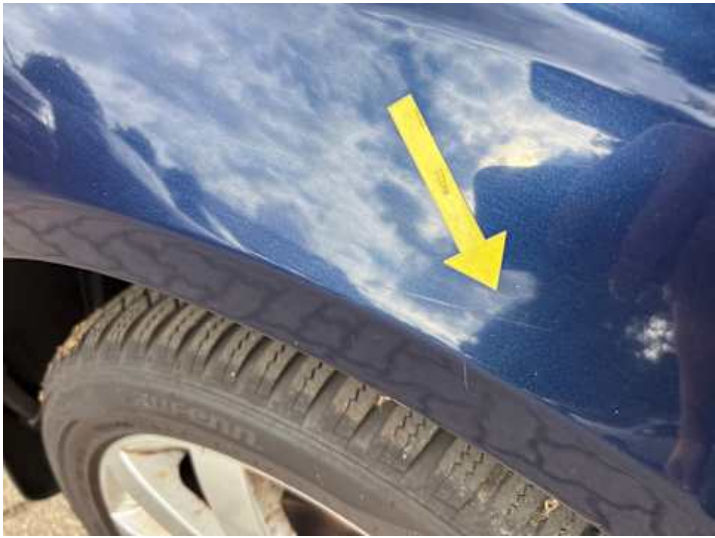
Kotflügel vorne rechts (Kratzer)

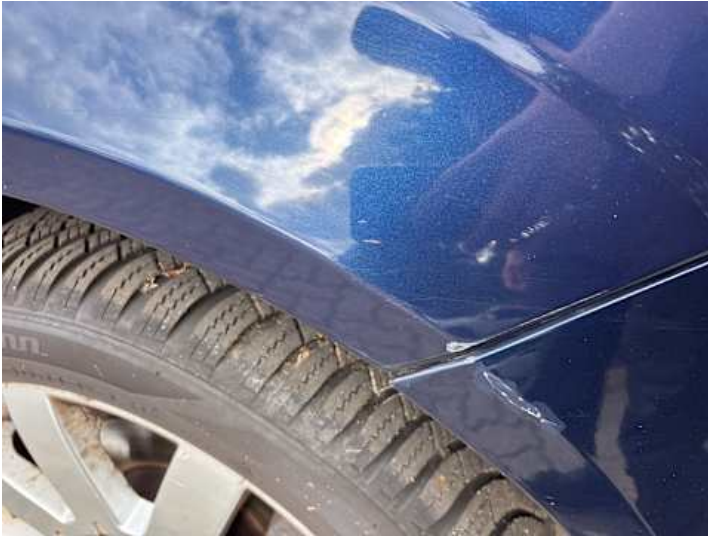
Kotflügel vorne rechts (Kratzer)

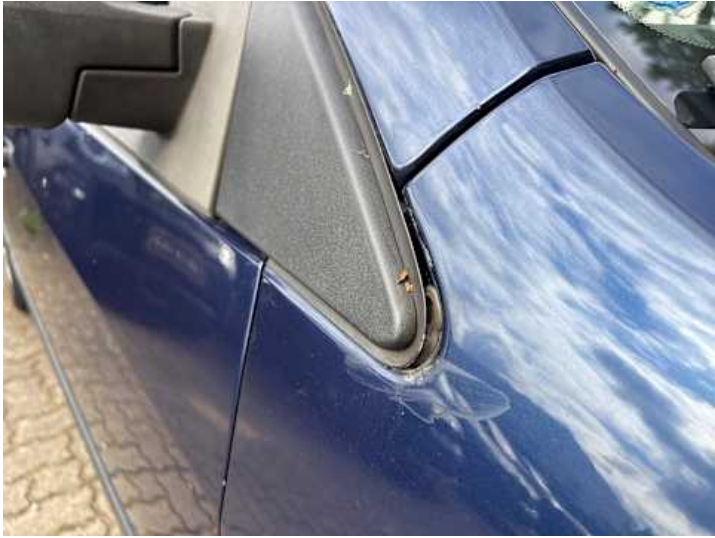
Kotflügel vorne rechts (Riss/Bruch)

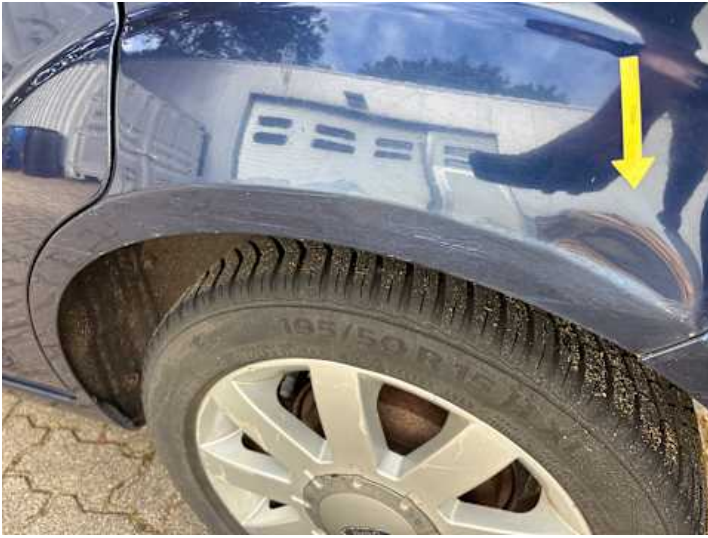
Seitenteil hinten links (Verformung, Kratzer)

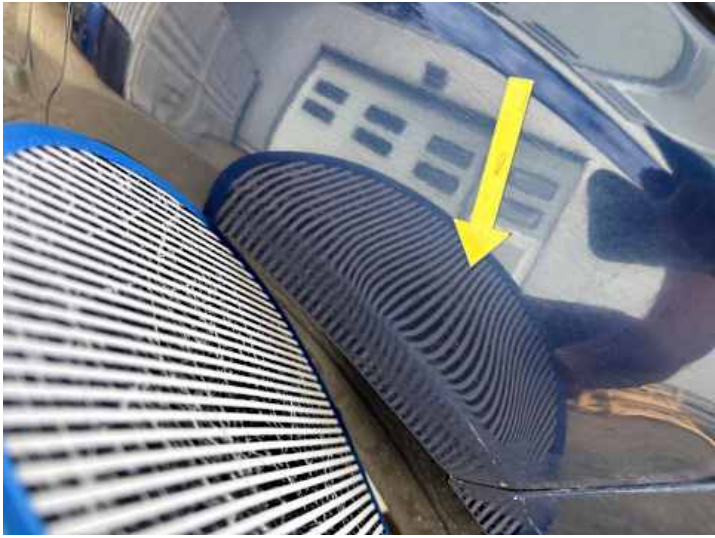
Seitenteil hinten links (Verformung, Kratzer)

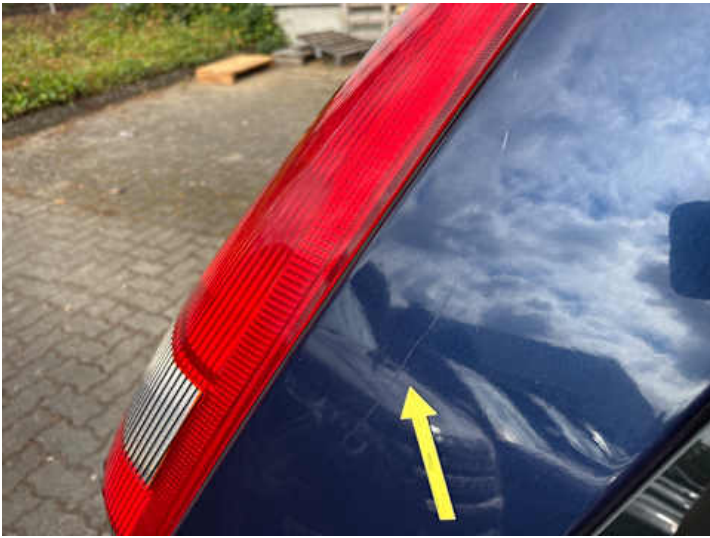
Seitenteil hinten rechts (Kratzer)

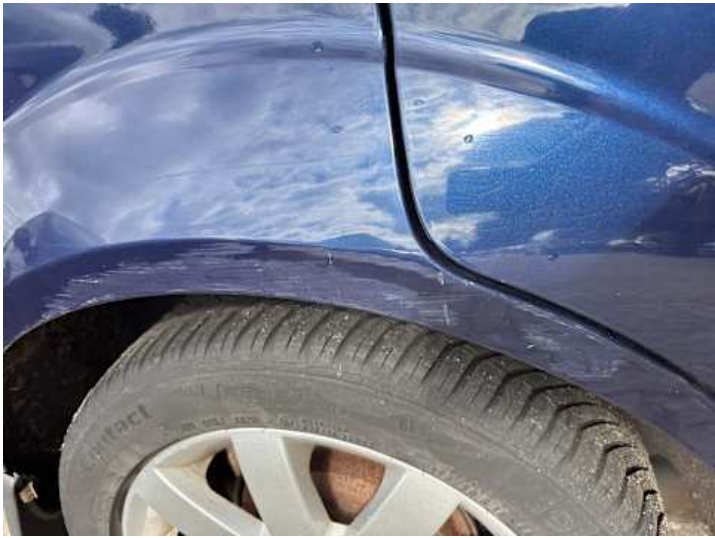
Seitenteil hinten rechts (Kratzer)

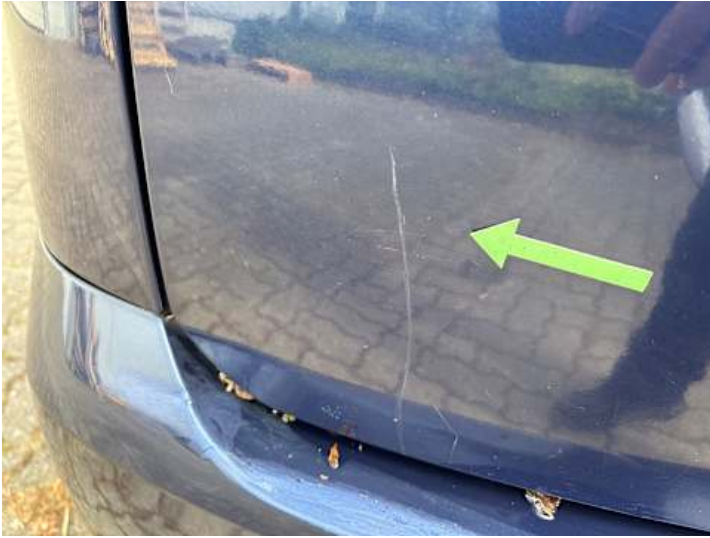
Heckklappe (Kratzer)

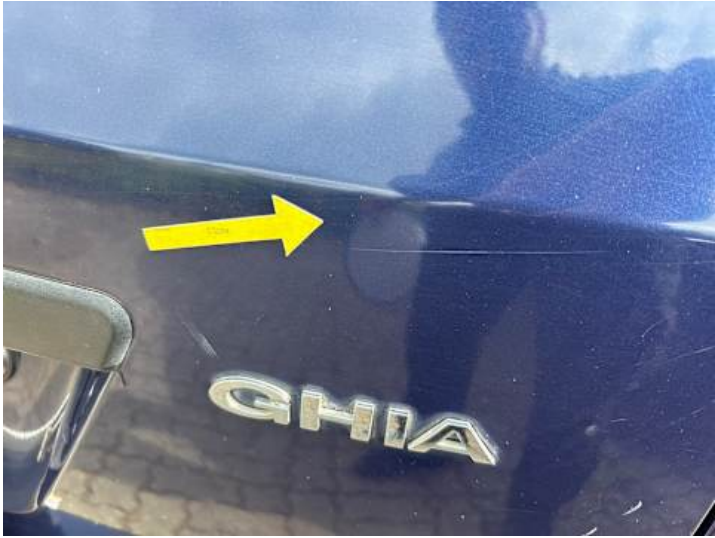
Heckklappe (Kratzer)

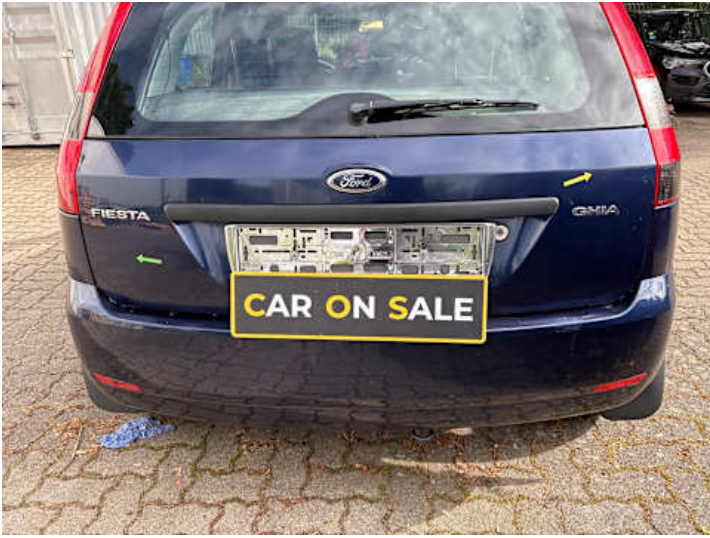
Heckklappe (Kratzer)

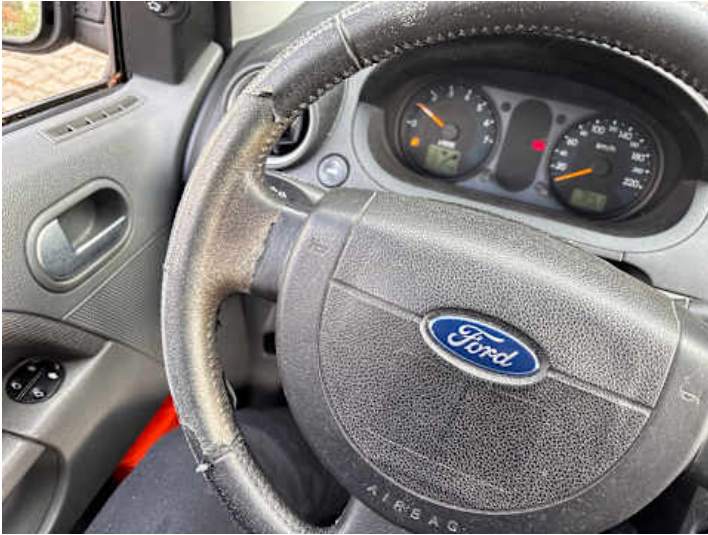
Innenraum (Diverse Schäden)

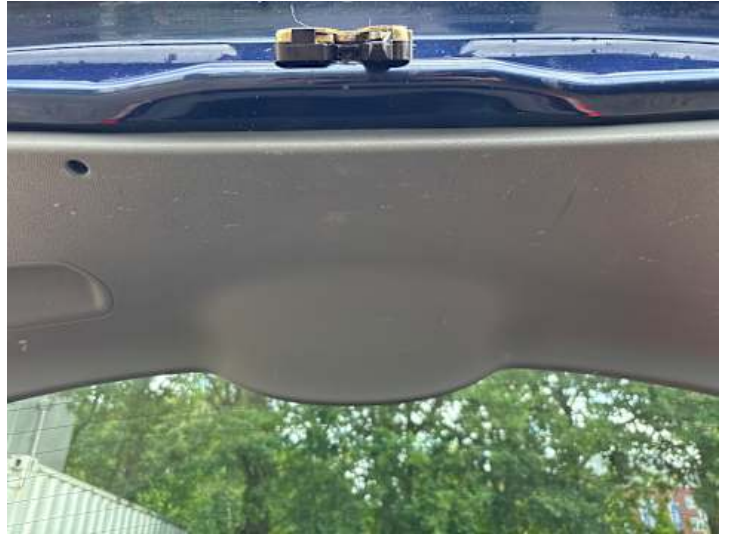
Innenraum (Kratzer)

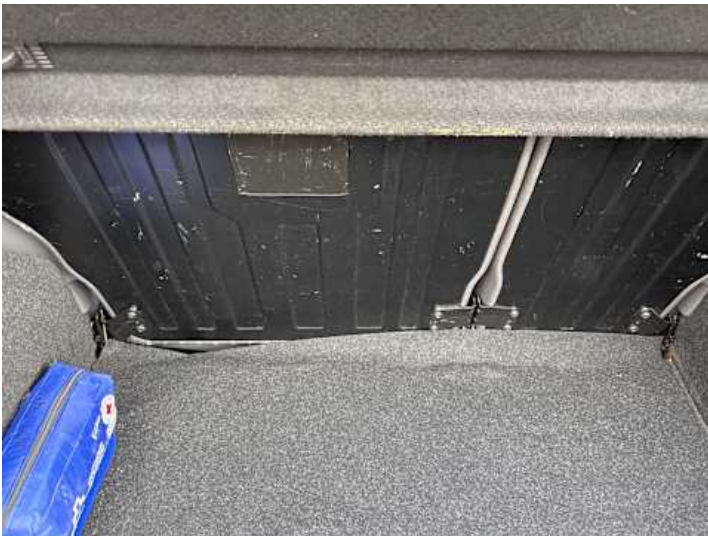
Innenraum (Kratzer)

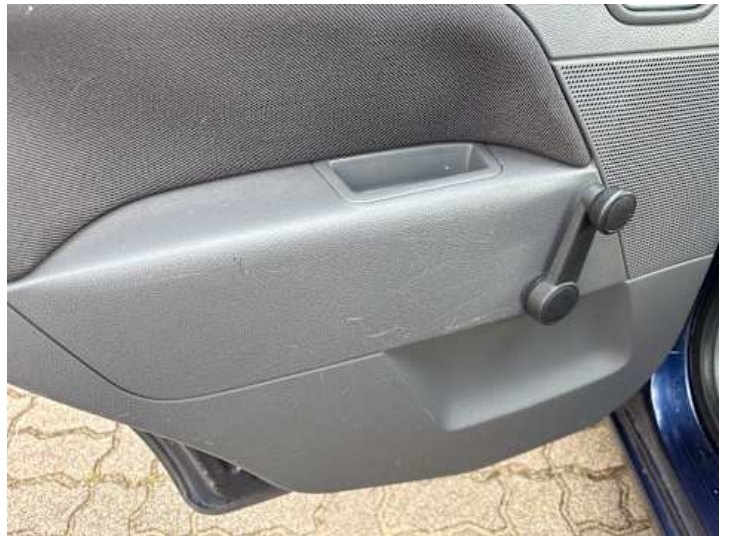
Innenraum (Kratzer)

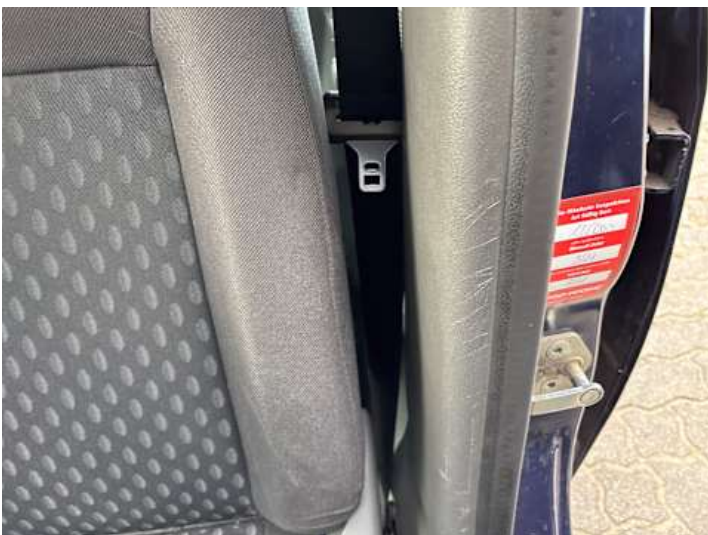
Innenraum (Kratzer)
