## Renault Megane TomTom Edition

EZ 07/2012 | Kombi | Benzin | Schaltgetriebe | 165.109km  
Besteuerung: Differenzbesteuert (§25a UStG)  
Fahrzeugstandort: 91\*\*\*  
Fahrzeug aufgenommen am: 05.08.2026

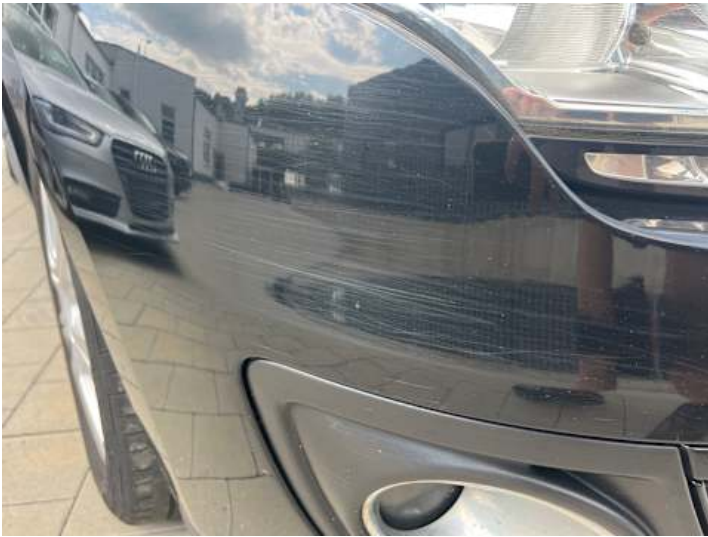
Stoßstange vorne (Kratzer, Lackschaden)

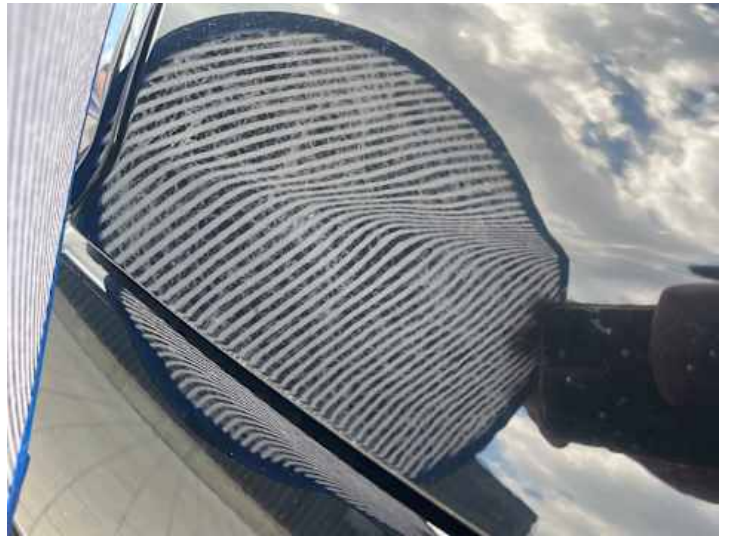
Motorhaube (Delle)

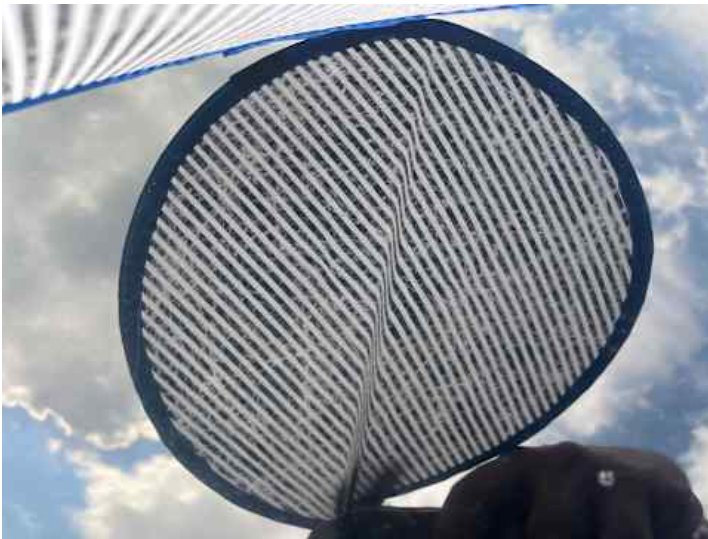
Motorhaube (Delle)

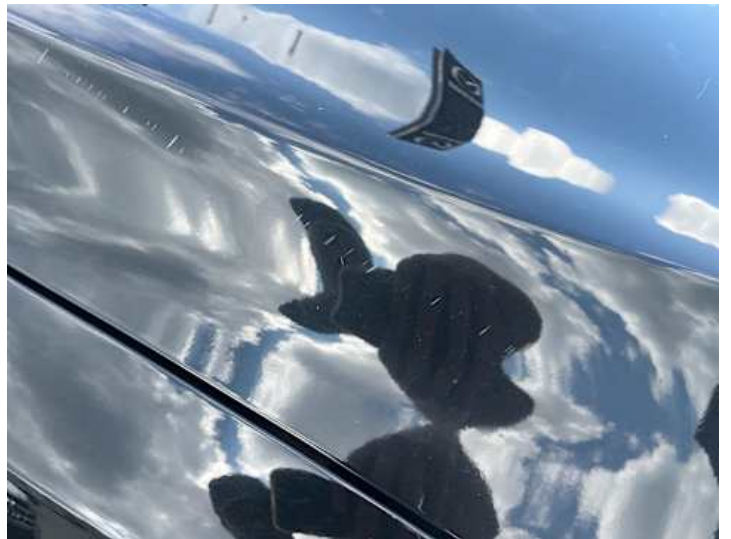
Motorhaube (Lackschaden, Kratzer)

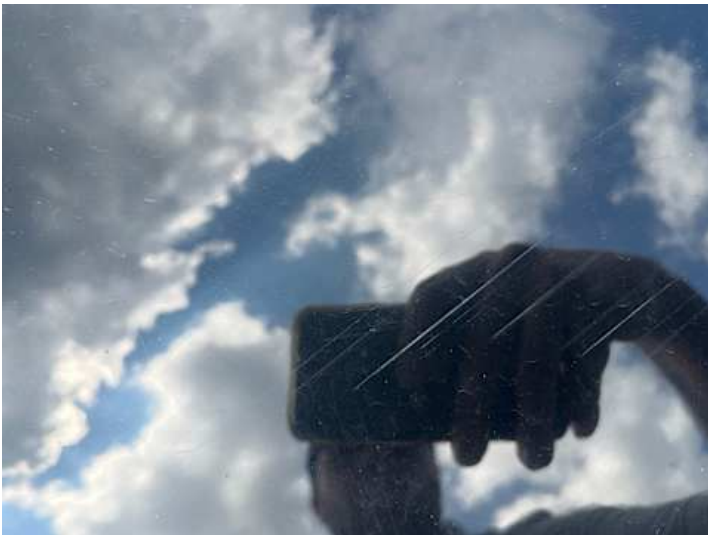
Motorhaube (Lackschaden, Kratzer)

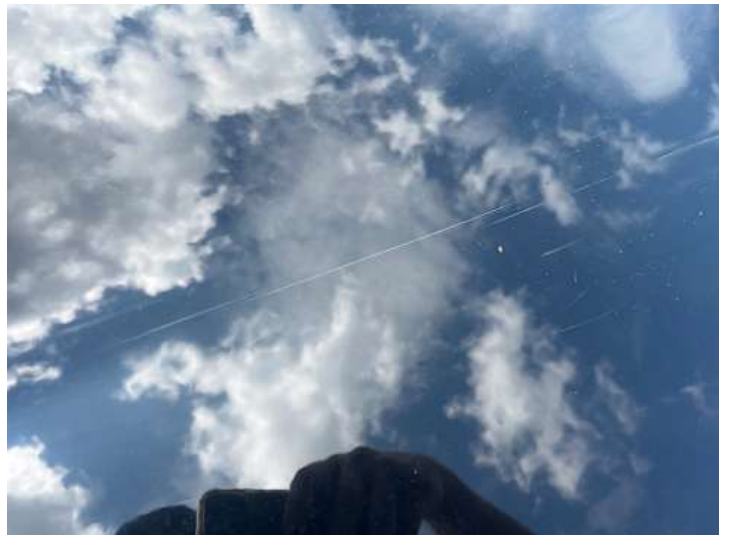
Motorhaube (Lackschaden, Kratzer)

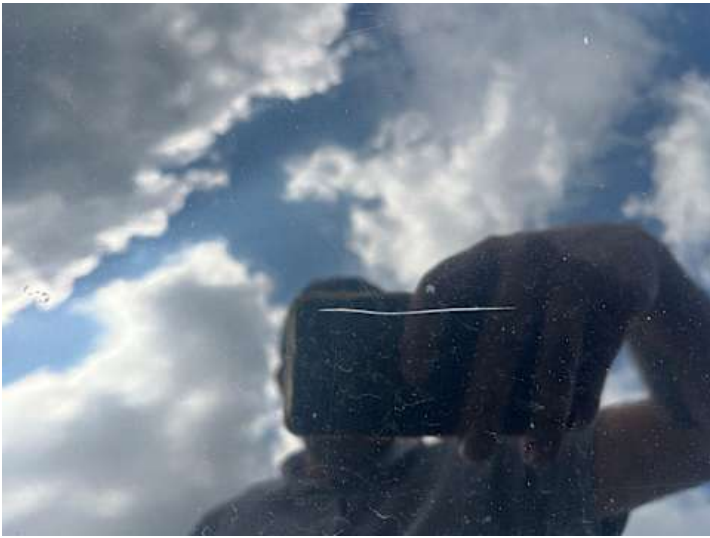
Motorhaube (Lackschaden, Kratzer)

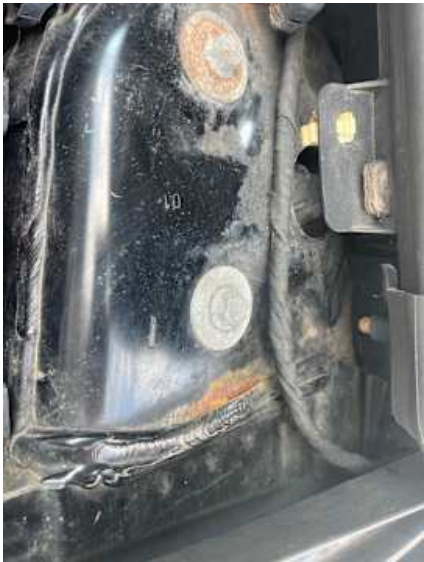
Motorhaube (Rost)

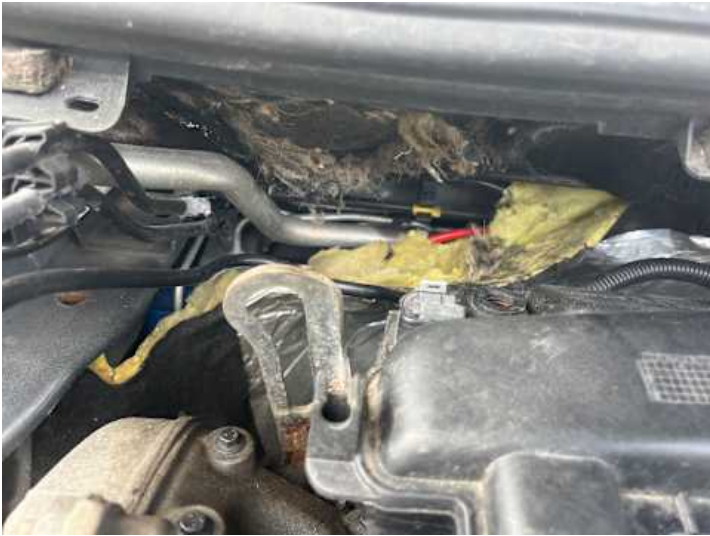
Motorhaube (Riss/Bruch)

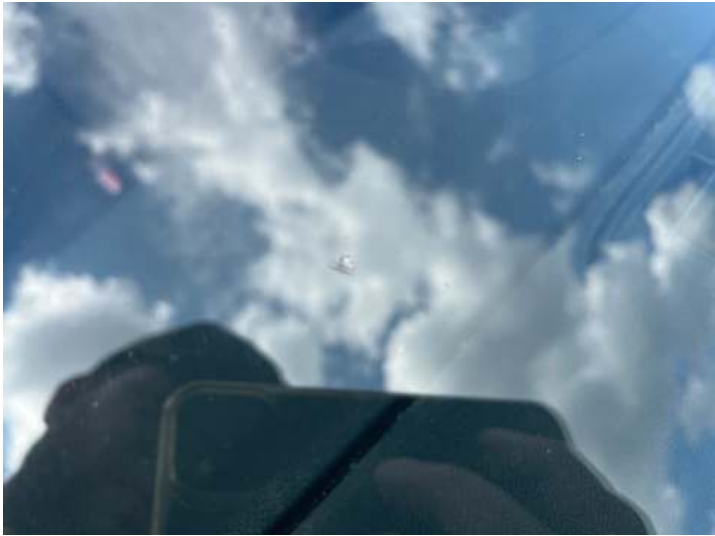
Windschutzscheibe (Steinschlag)

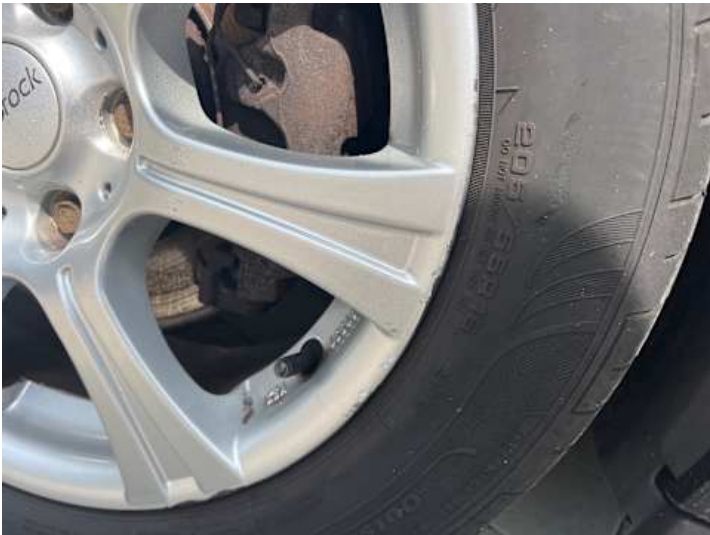
Rad (Kratzer)

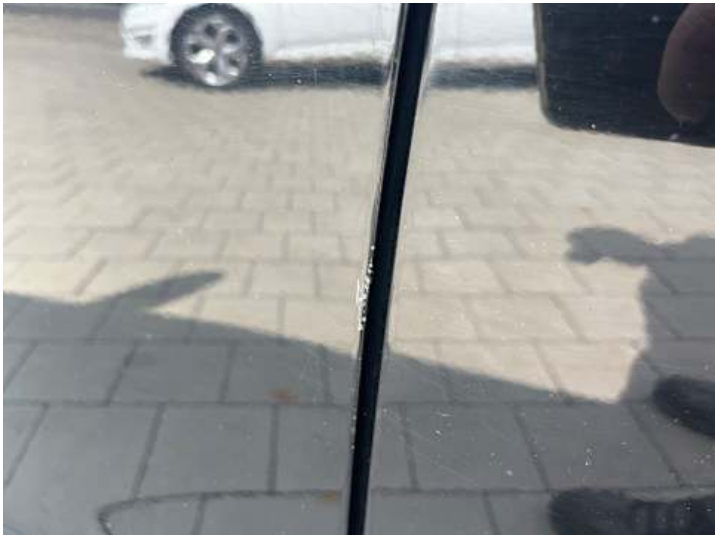
Fahrtür (Lackschaden)

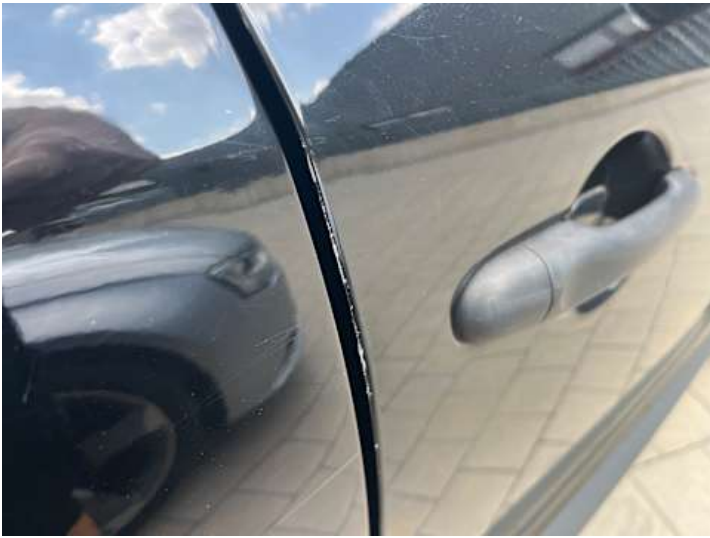
Beifahrertür (Lackschaden)

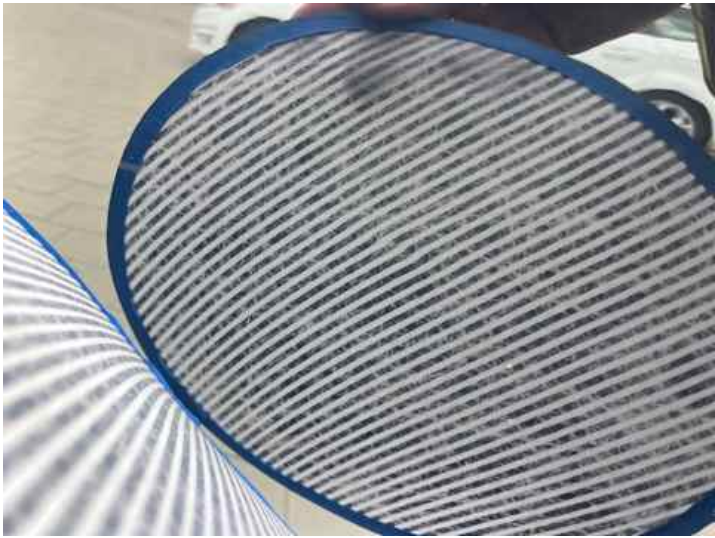
Türe hinten links (Delle)

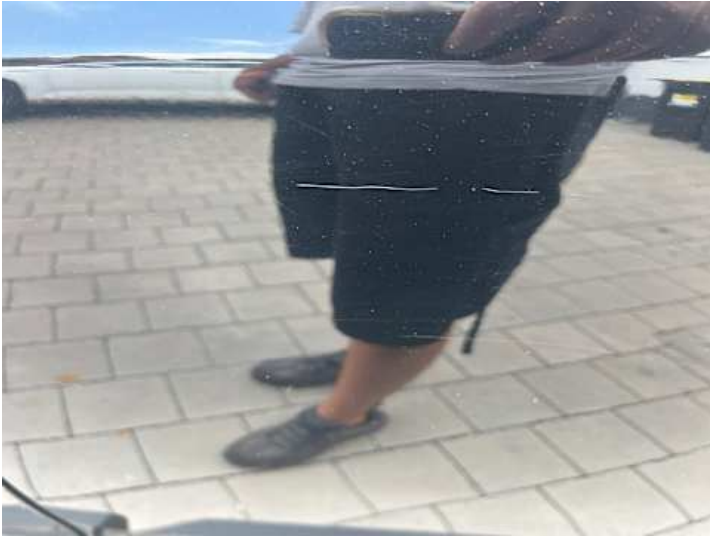
Türe hinten links (Lackschaden, Kratzer)

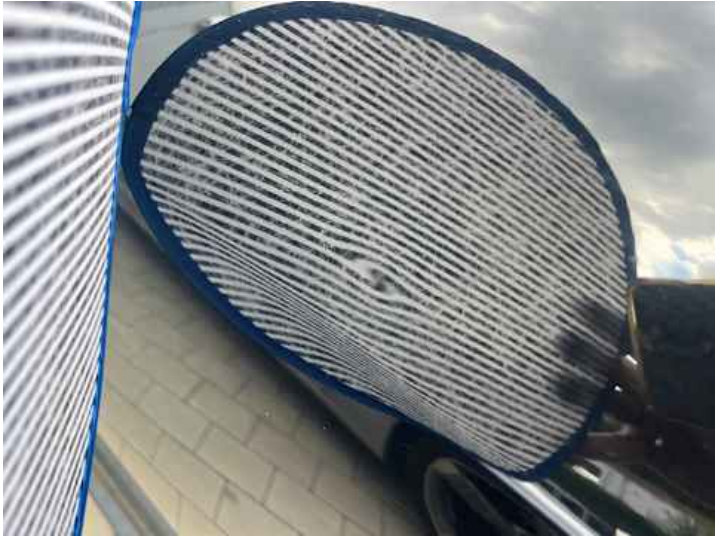
Türe hinten rechts (Delle)

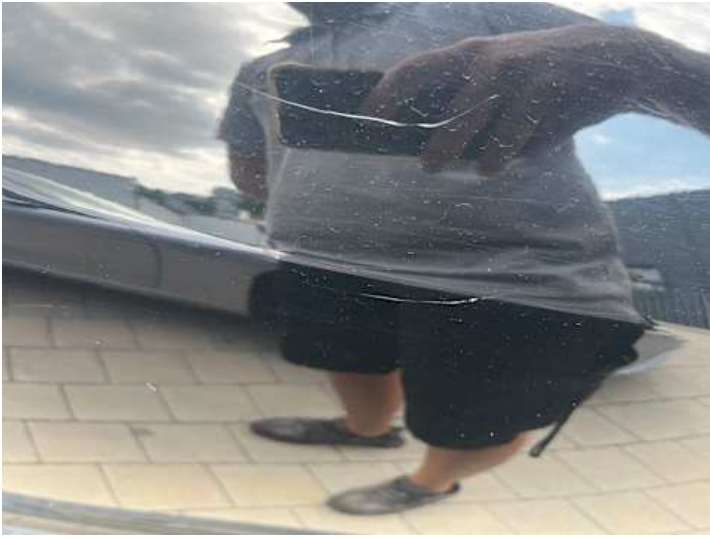
Türe hinten rechts (Lackschaden, Kratzer)

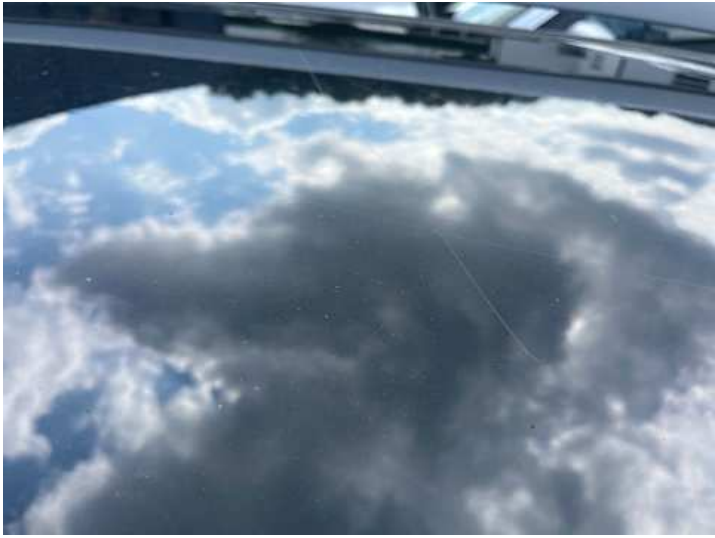
Dach (Lackschaden, Kratzer)

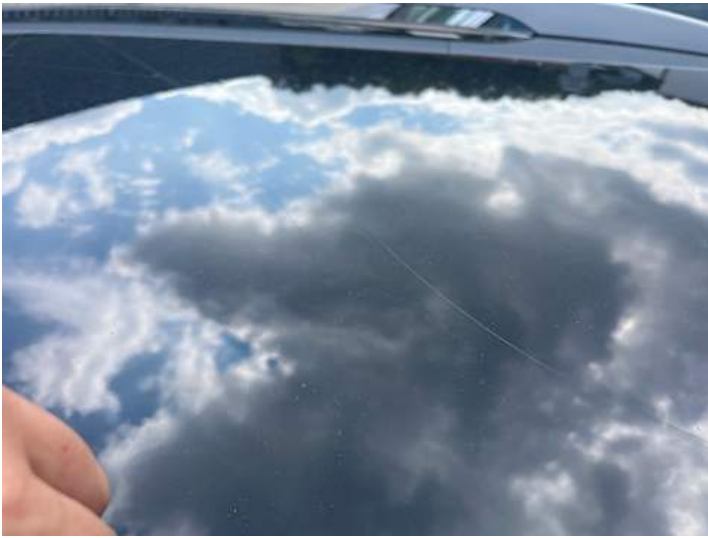
Dach (Lackschaden, Kratzer)

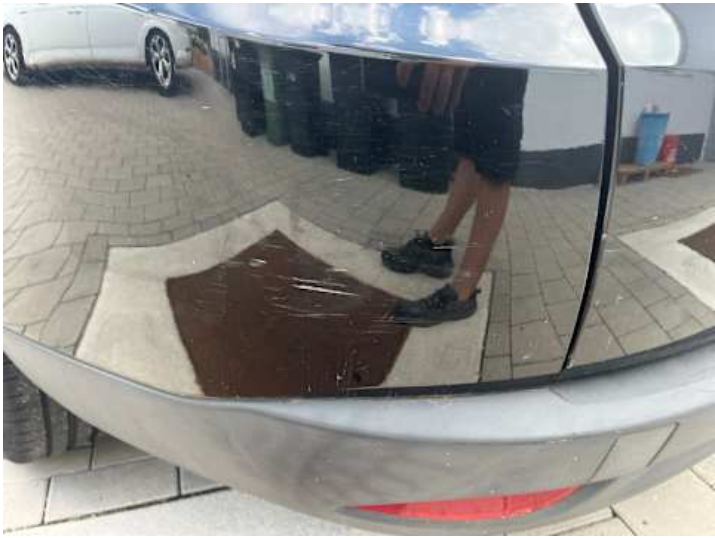
Stoßstange hinten (Lackschaden, Kratzer)

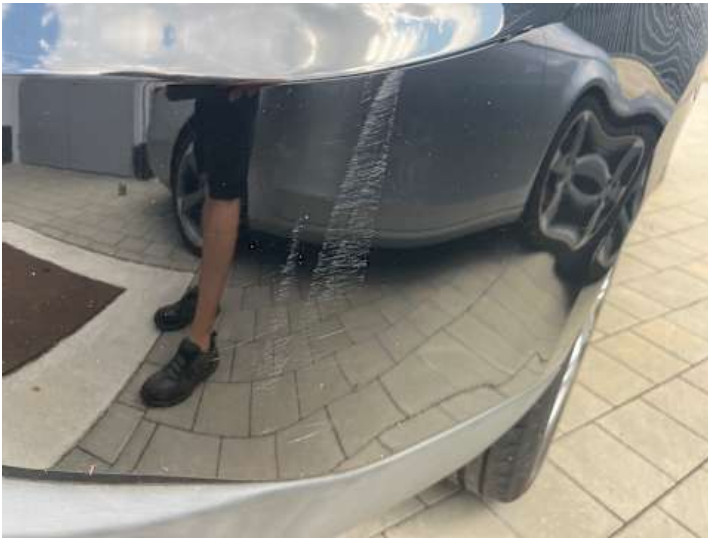
Stoßstange hinten (Lackschaden, Kratzer)

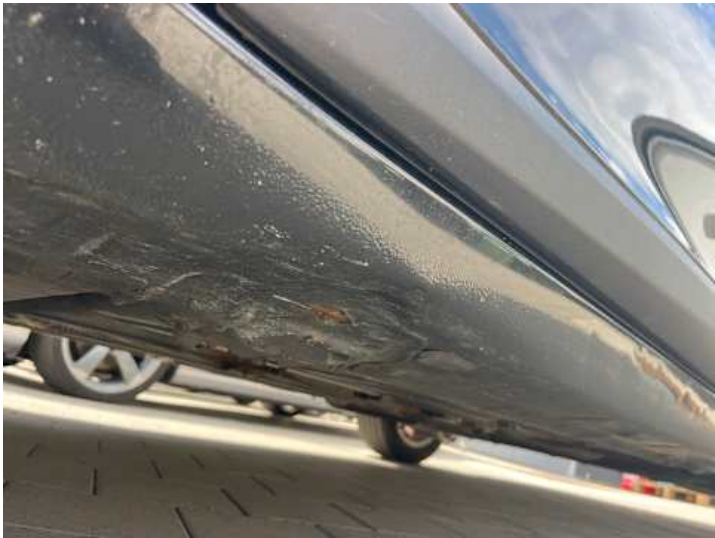
Schweller links (Verformung)

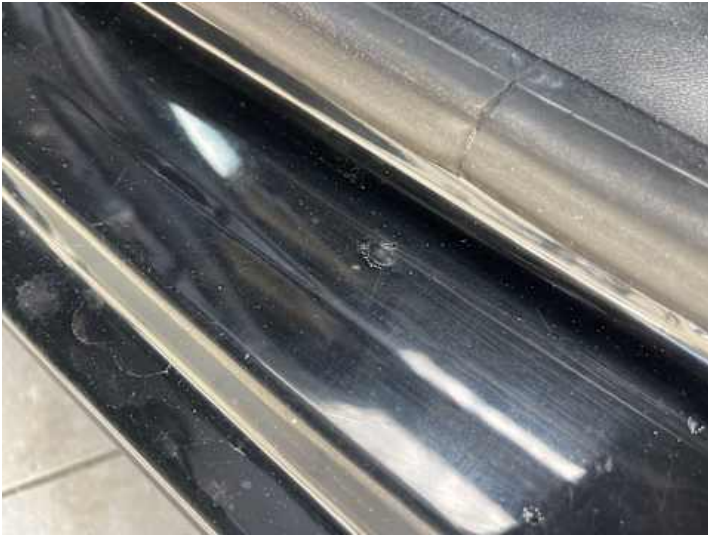
Schweller links (Rost)

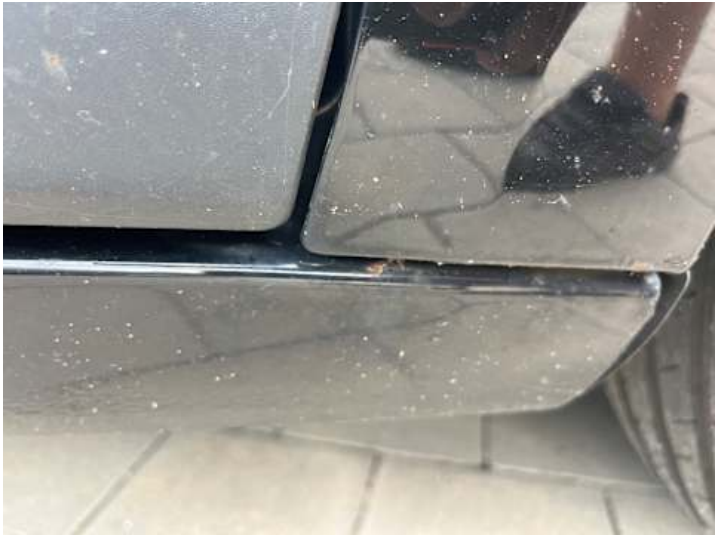
Schweller rechts (Rost)

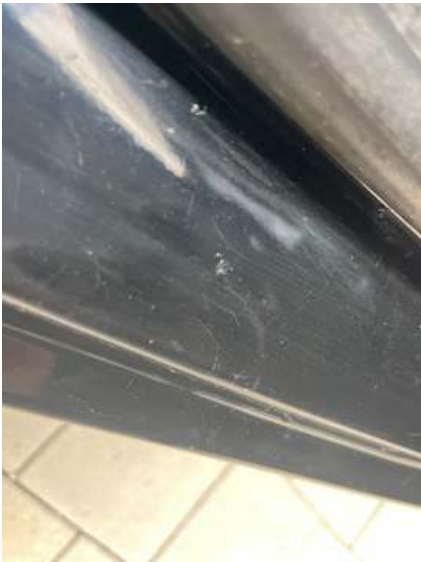
Schweller rechts (Rost)

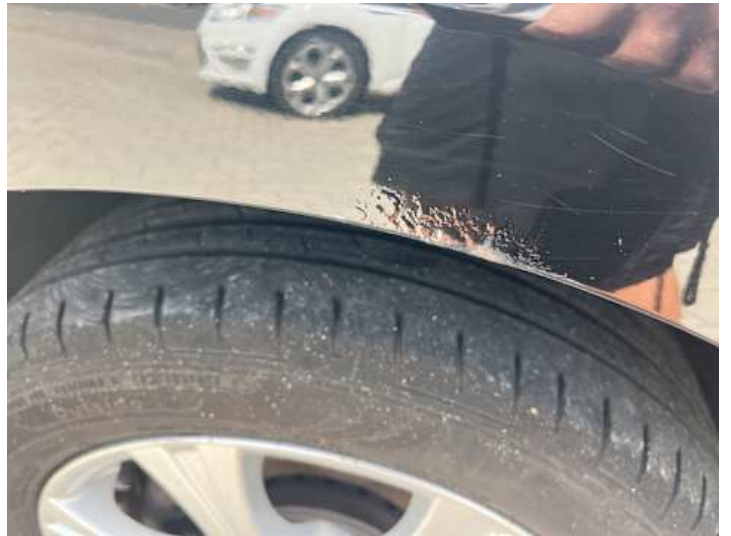
Kotflügel vorne links (Rost)

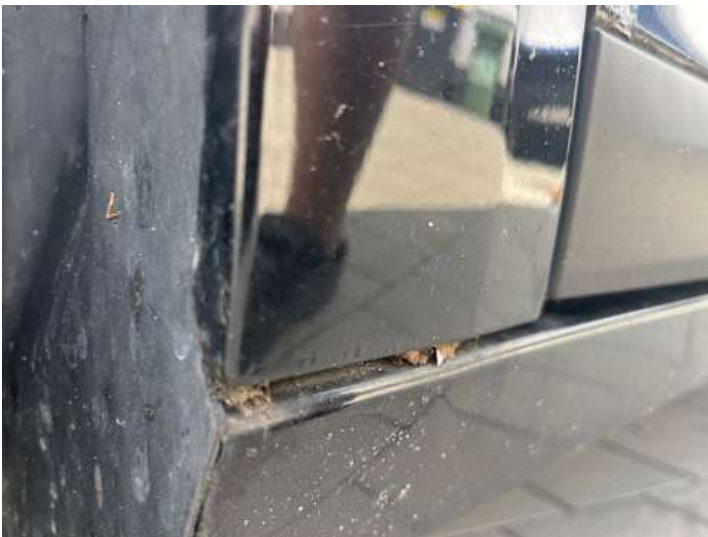
Kotflügel vorne links (Rost)

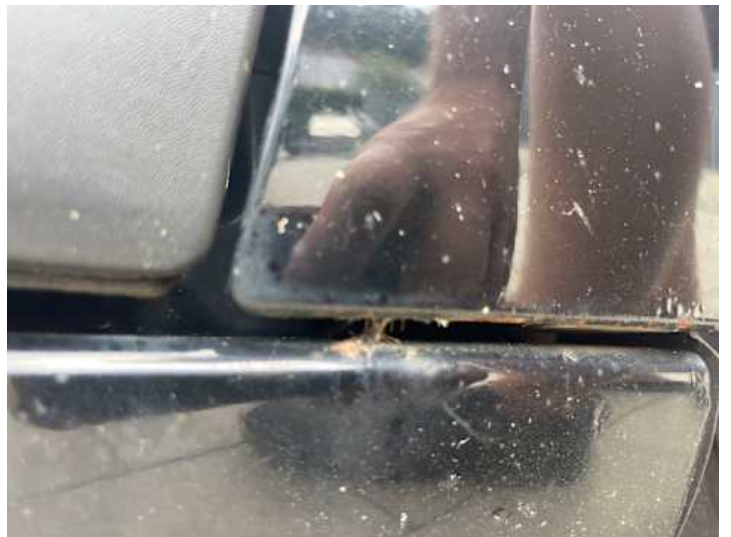
Kotflügel vorne rechts (Rost)

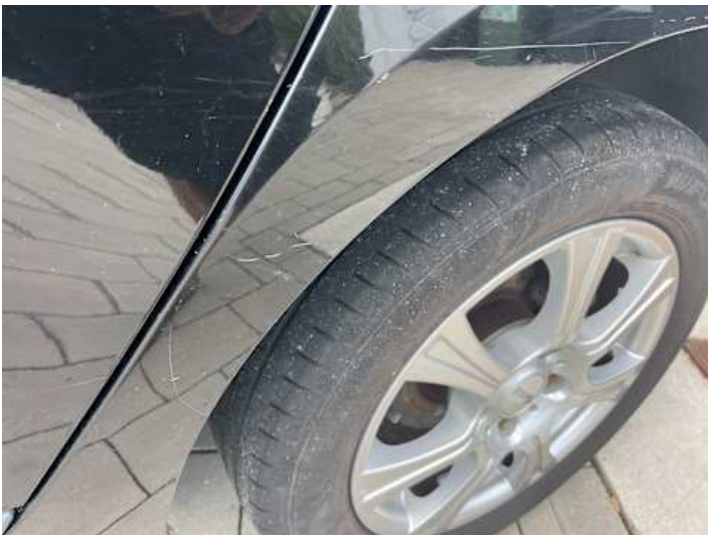
Seitenteil hinten links (Lackschaden, Kratzer, Unsachgemäß  
instand gesetzt)

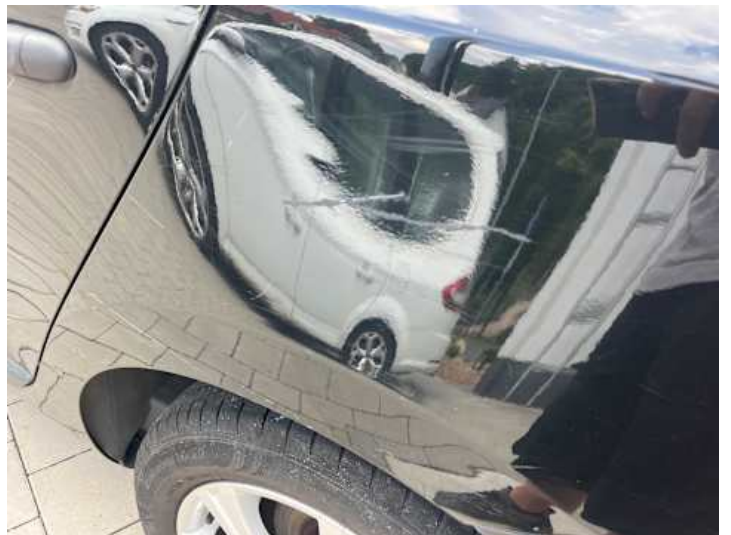
Seitenteil hinten rechts (Lackschaden, Kratzer, Unsachgemäß  
instand gesetzt)

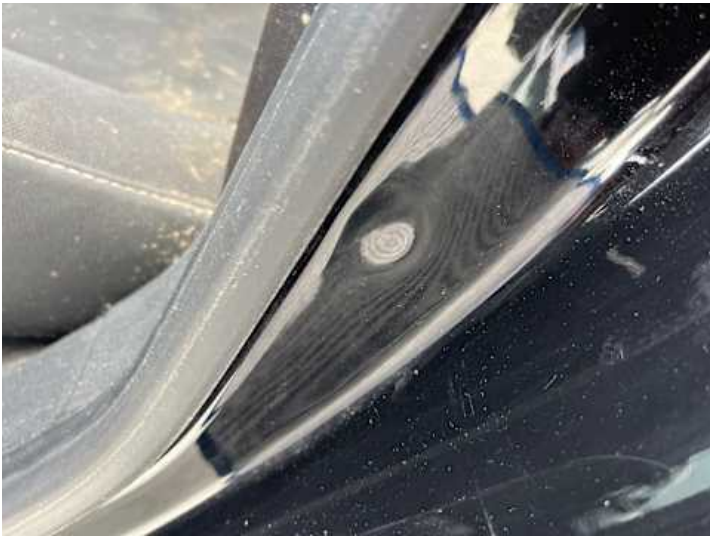
Seitenteil hinten links (Delle)

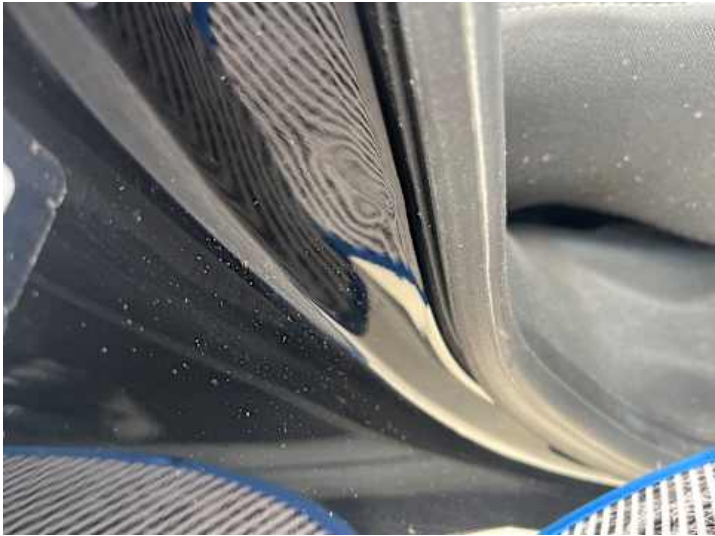
Seitenteil hinten rechts (Delle)

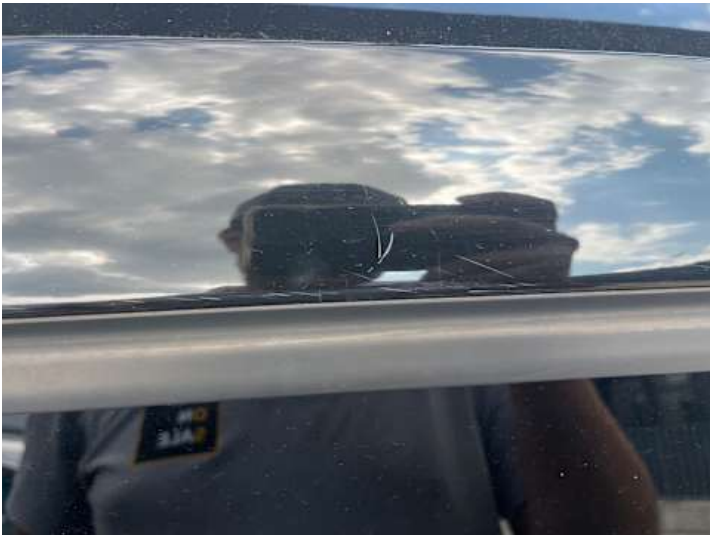
Seitenteil hinten rechts (Lackschaden, Kratzer)

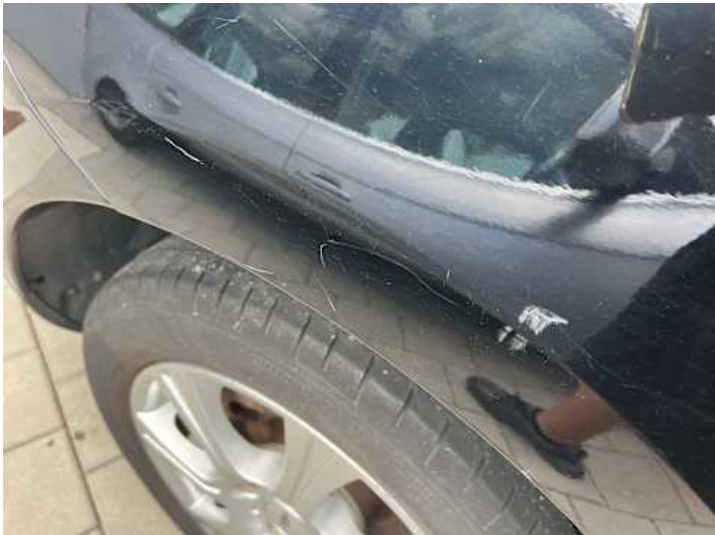
Seitenteil hinten rechts (Lackschaden, Kratzer)

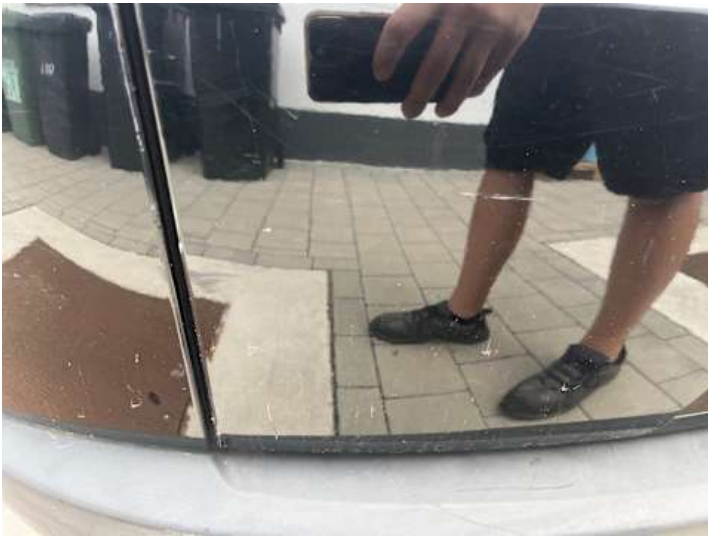
Heckklappe (Lackschaden, Kratzer)

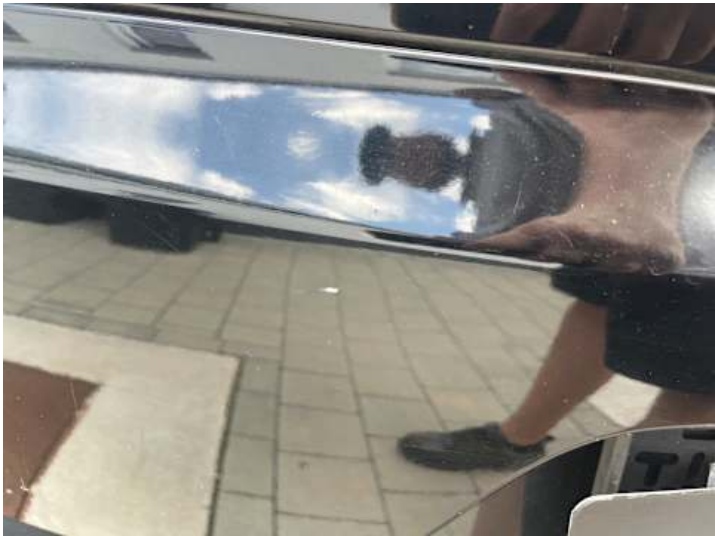
Heckklappe (Lackschaden, Kratzer)

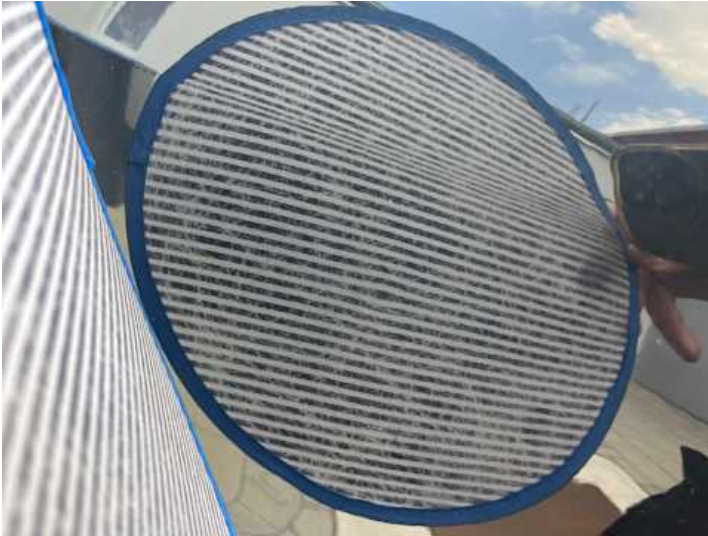
Heckklappe (Delle, Lackschaden)

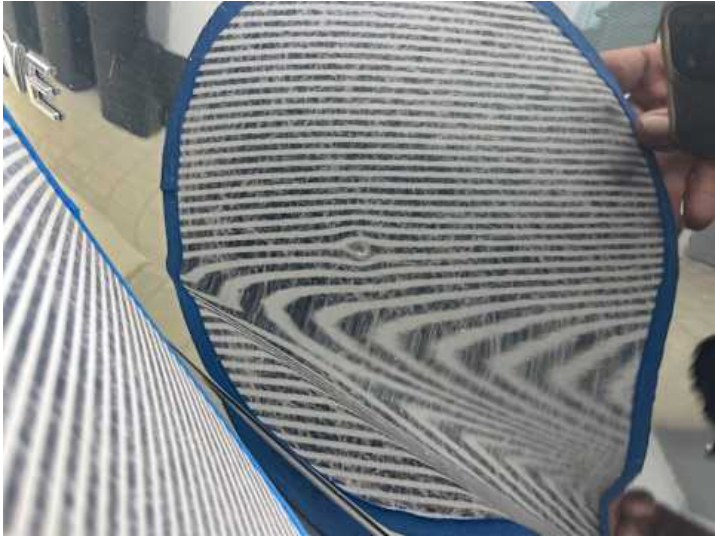
Heckklappe (Delle, Lackschaden)

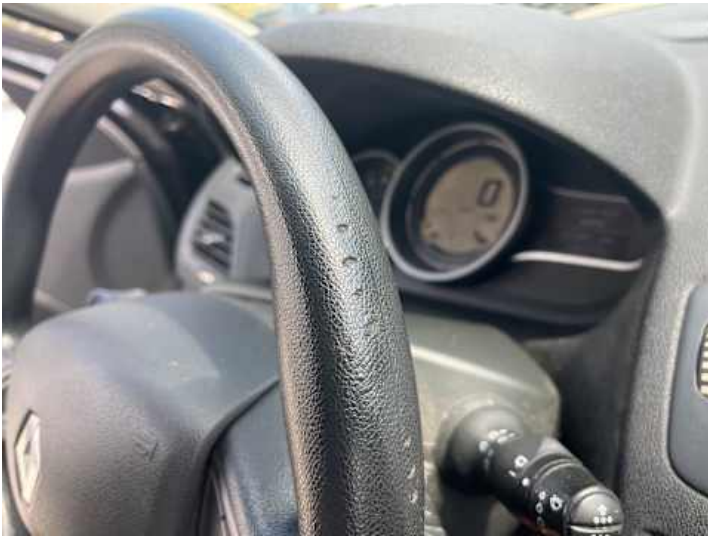
Innenraum (Kratzer)

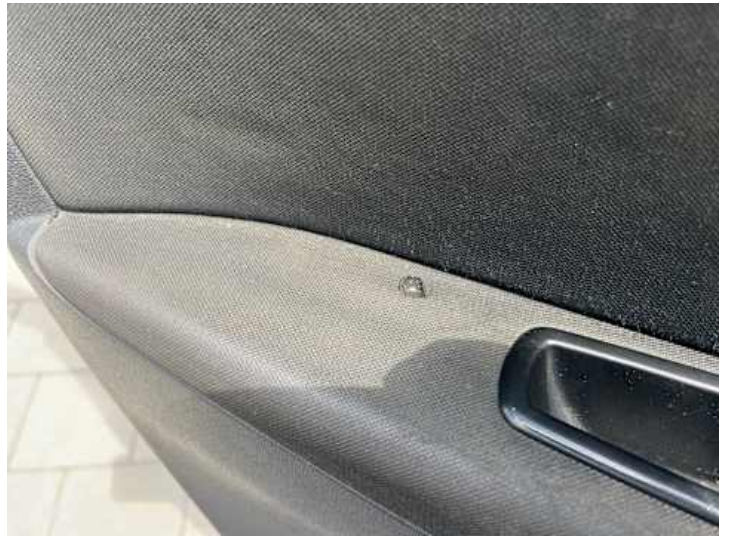
Innenraum (Brandloch)

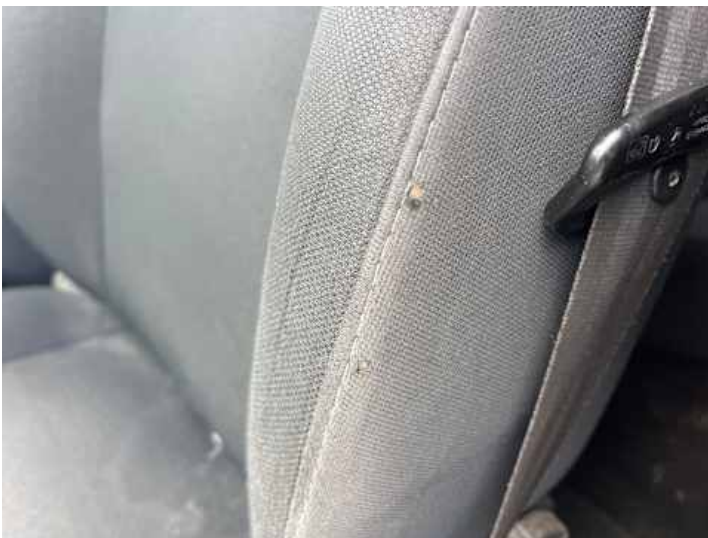
Innenraum (Verschleiß)

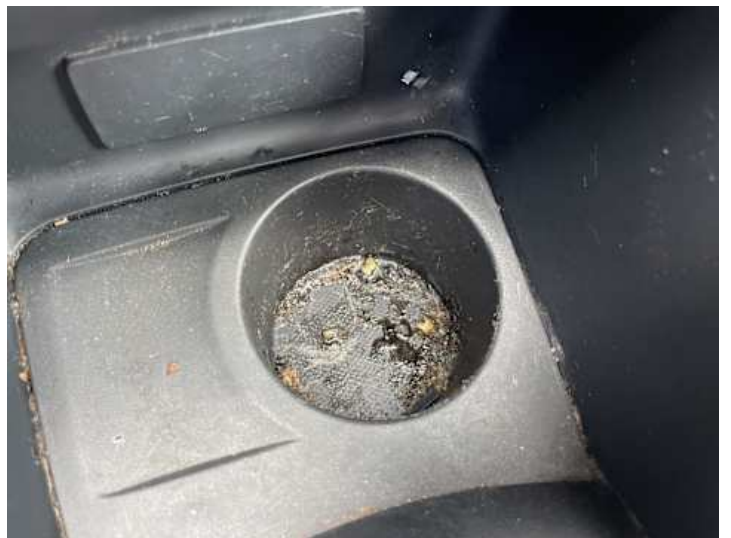
Innenraum (Verschmutzung)

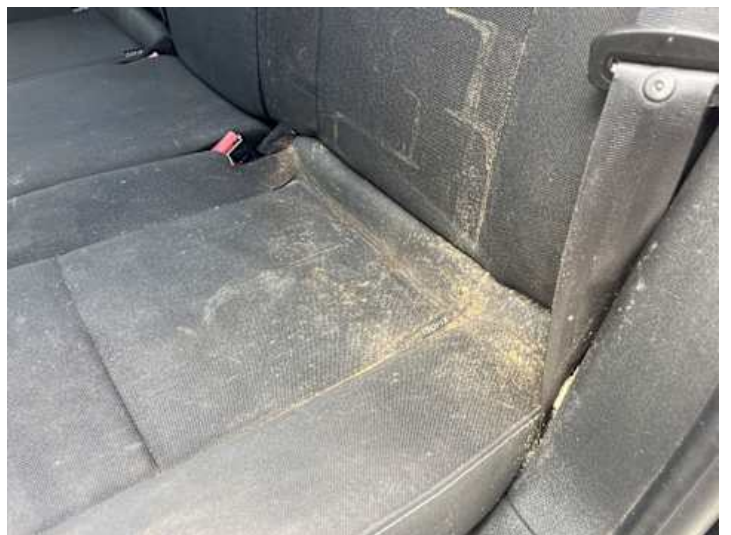
Innenraum (Verschmutzung)
