## Minderwertgutachten

| Fahrzeugdaten | Hersteller | Audi | | | Typ | A3 Limousine 35 TDI basis | | | Modell | 35 2.0 TDI EU6d, basis, 2020 - 2024 | | | | | | | | | | | |
| | VIN | WAUZZZGY3PA139327 | | | Aufbau | | | Limousine | | Anzahl Türen | 4 | Kraftstoff | Diesel | KBA-Schlüssel | 0588/BUN | | | | | | |

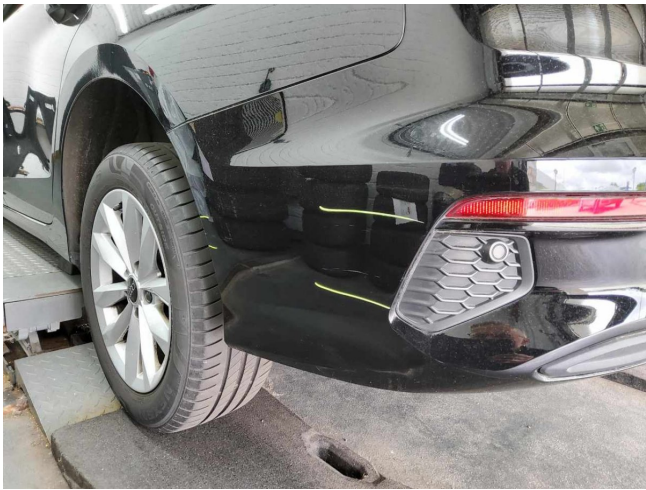
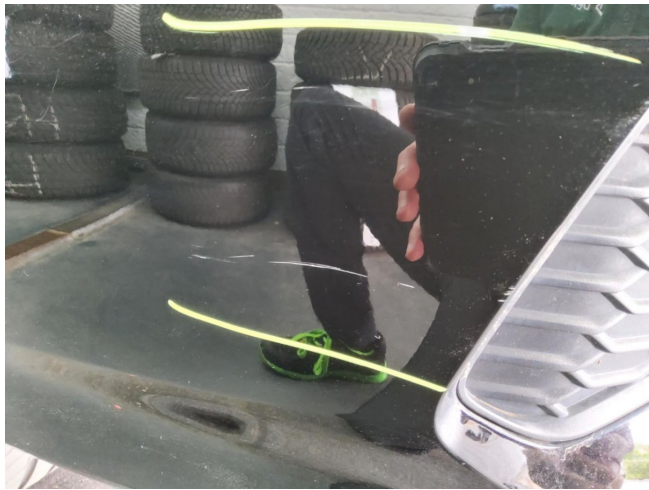
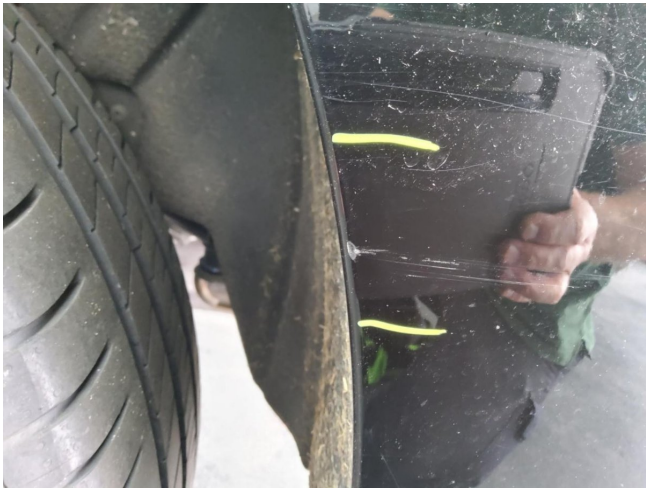
| 4. | Stoßfänger hinten Lackierung, verschrammt - smart repair | | | | | | | | | | |

Stoßfänger hinten Lackierung, verschrammt, smart repair (DEKRA)

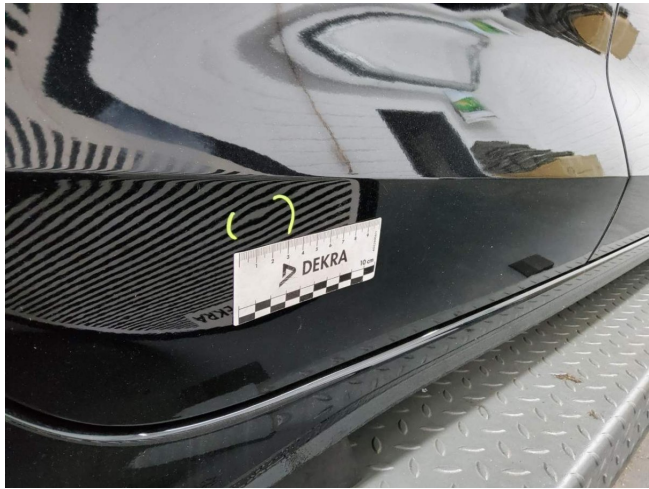
| 5. | Tür hinten rechts, eingedellt - Gebrauchsspur | | | | | | | | | | |

Tür hinten rechts, eingedellt, Gebrauchsspur (DEKRA)

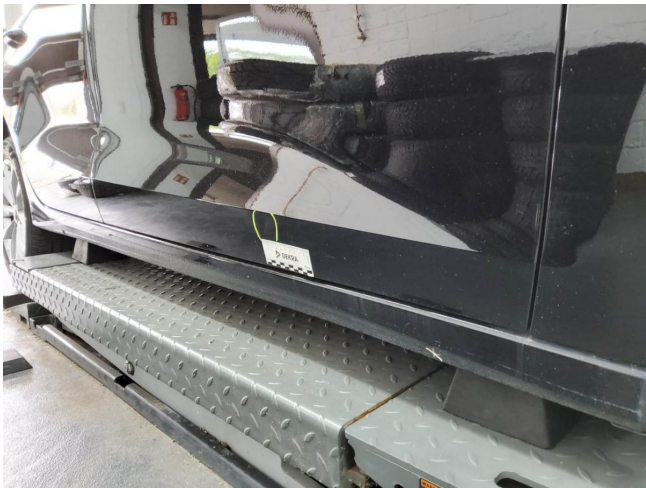
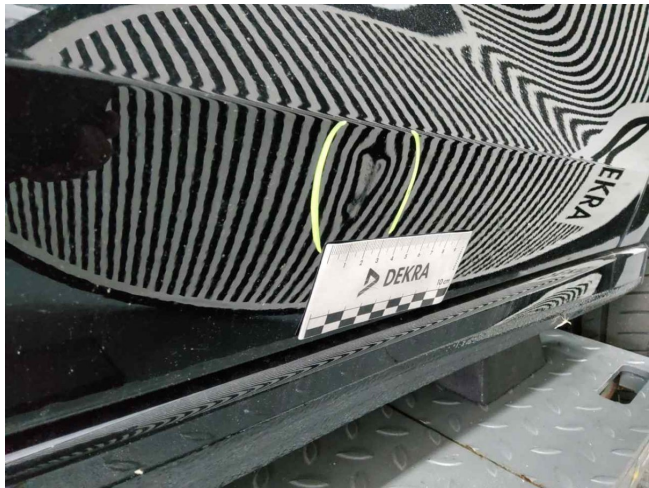
| 6. | Tür vorne rechts, eingedellt - drücken | | | | | | | | | | |

Tür vorne rechts, eingedellt, drücken (DEKRA)

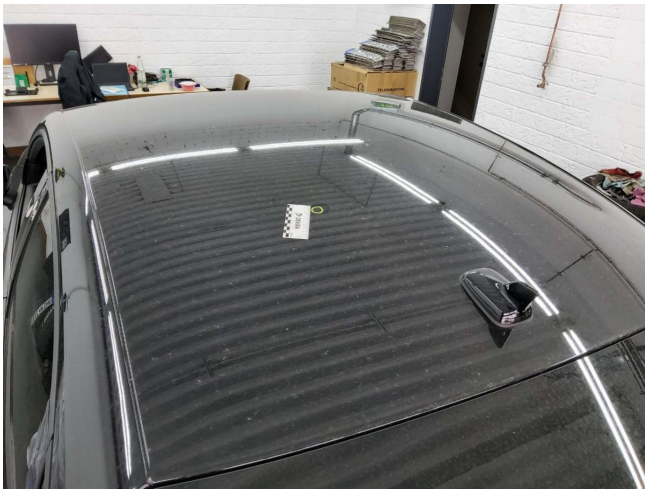
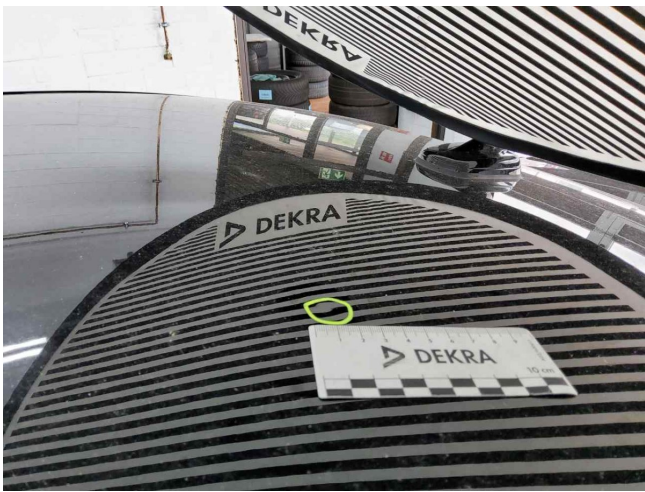
| 1. | Dach, eingedellt - drücken | | | | | | | | | | |

Dach, eingedellt, drücken (DEKRA)

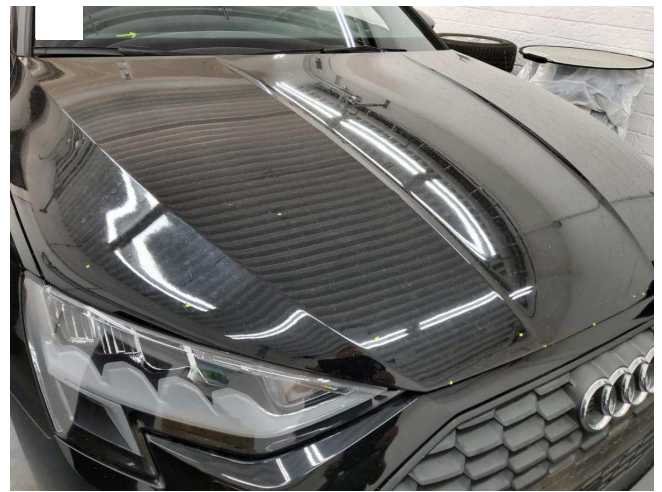
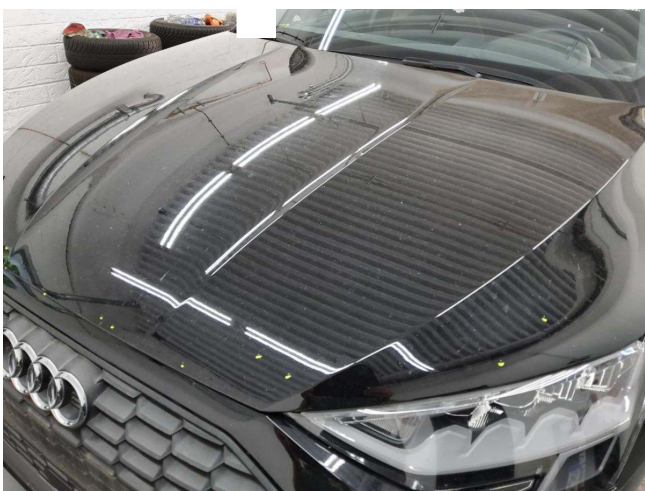
| 3. | Motorhaube Lackierung, viele Steinschläge - Gebrauchsspur | | | | | | | | | | |

Motorhaube Lackierung, viele Steinschläge, Gebrauchsspur (DEKRA)

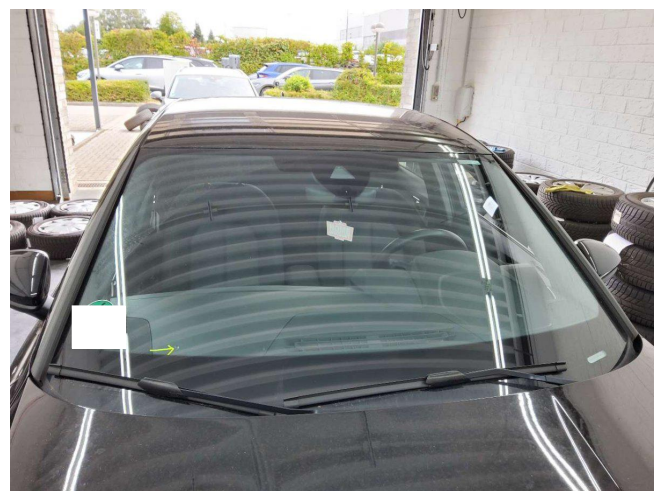
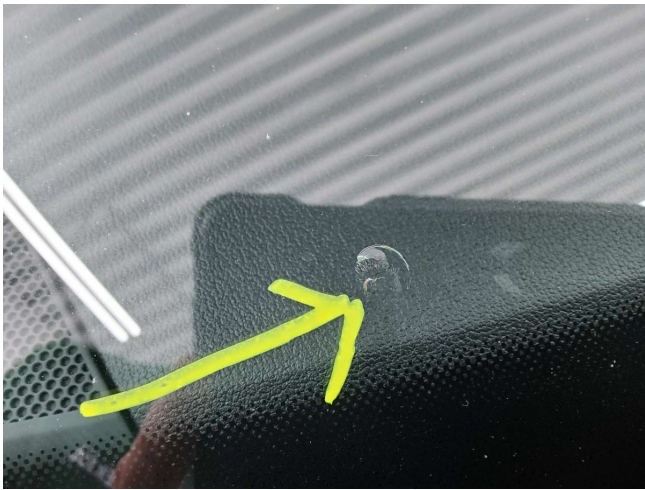
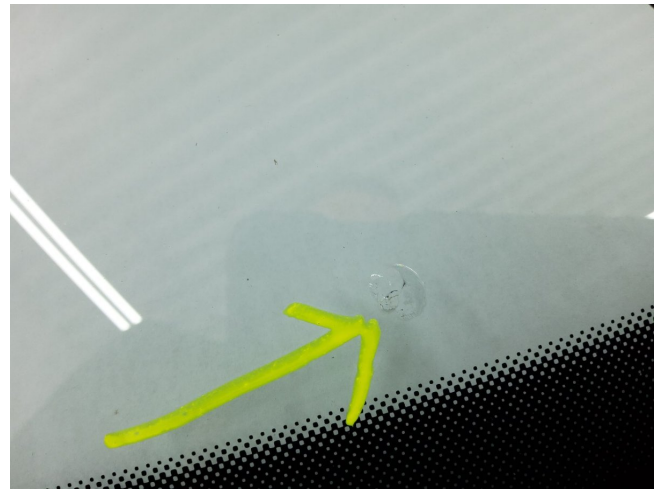
| 3. | Windschutzscheibe Steinschlag mit Rissbildung - erneuern | | | | | | | | | | |

Windschutzscheibe Steinschlag mit Rissbildung (DEKRA)

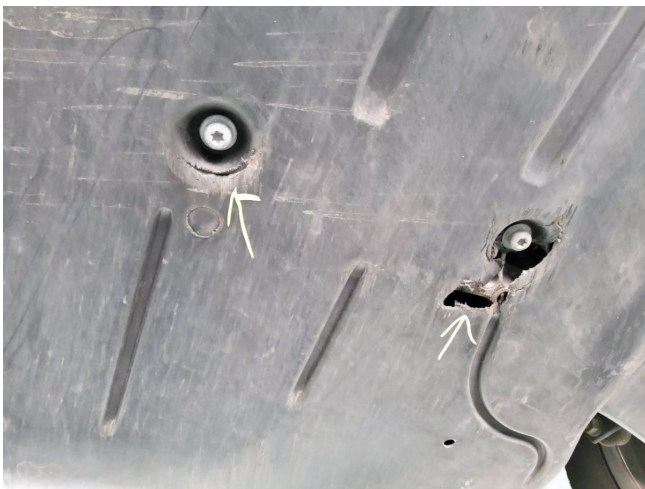
| 2. | Motorabdeckung unten beschädigt - erneuern | | | | | | | | | | |

Motorabdeckung unten beschädigt (DEKRA)
