## Dacia Dokker Basis

EZ 02/2014 | Van | Benzin | Schaltgetriebe | 124.951km

Fahrzeug aufgenommen am: 24.07.2026

# Hinweise zum Zustandsbericht

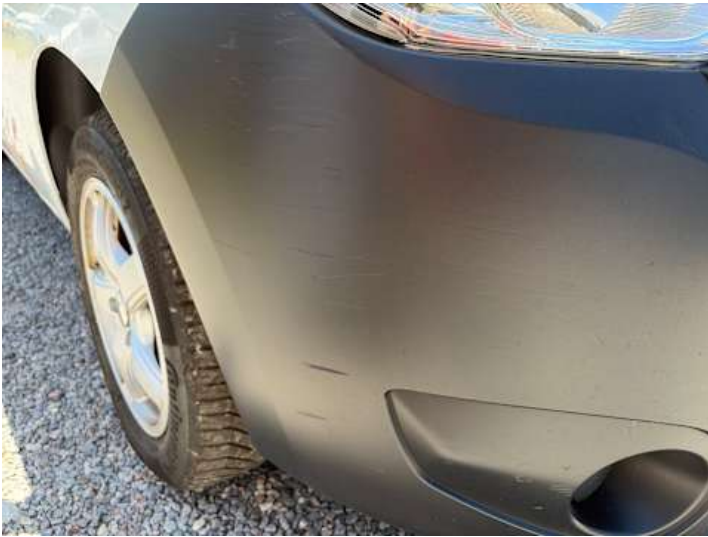
Stoßstange vorne (Kratzer)

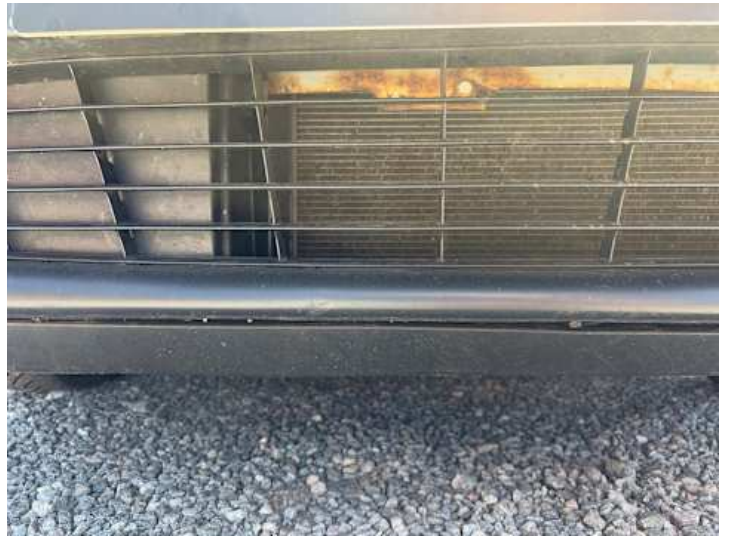
Stoßstange vorne (Kratzer)

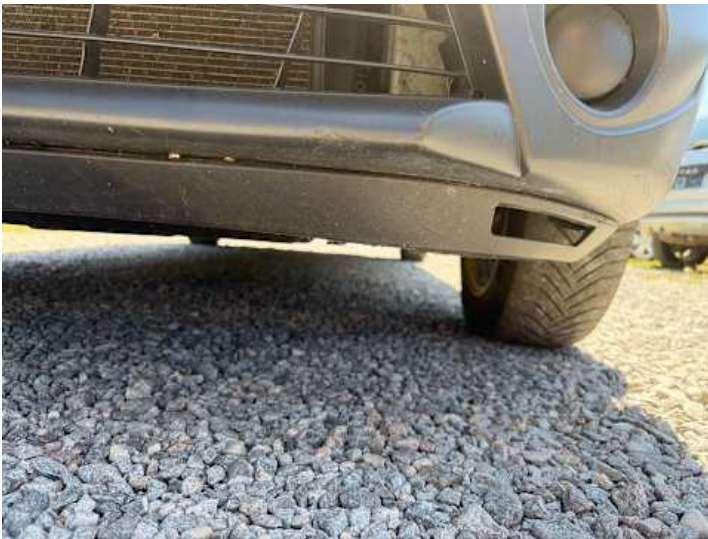
Stoßstange vorne (Kratzer)

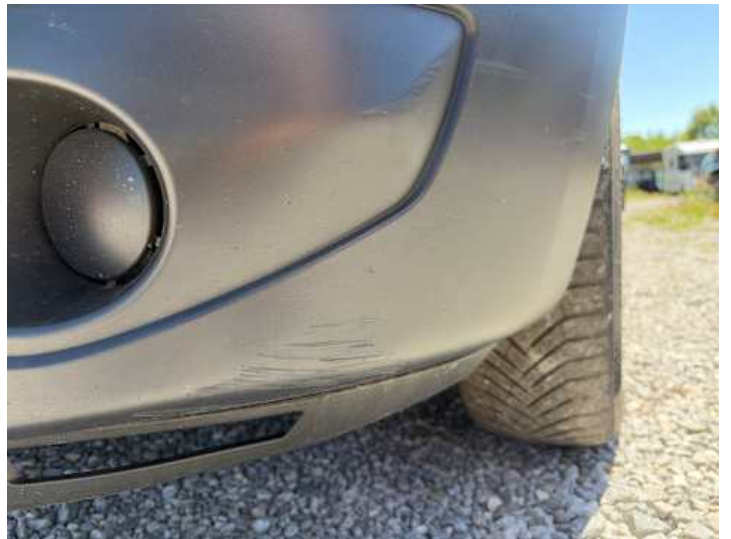
Stoßstange vorne (Kratzer)

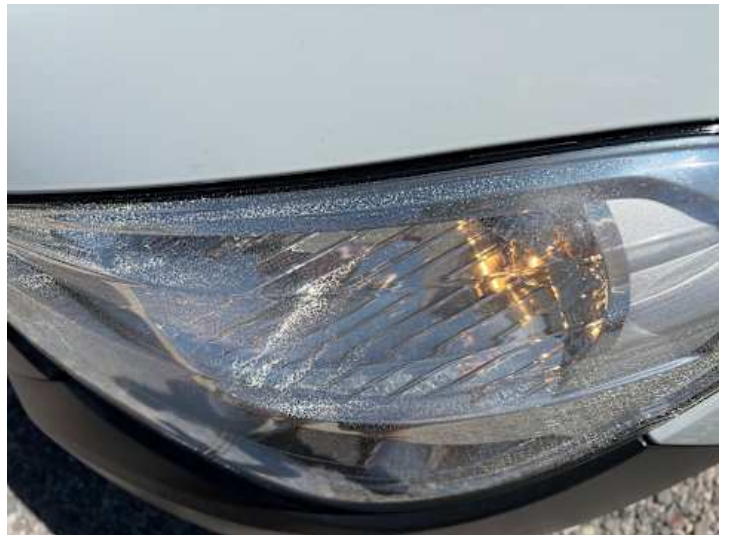
Scheinwerfer (links) (Blind)

Scheinwerfer (rechts) (Blind)

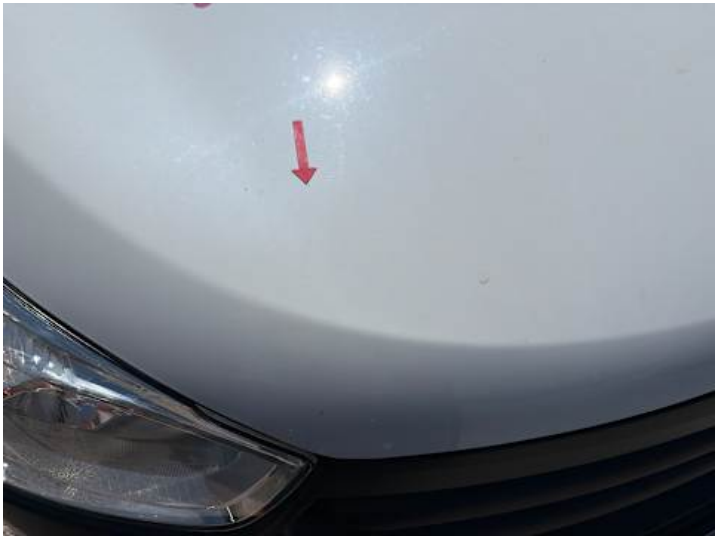
Motorhaube (Anderer Schaden, Steinschlag): Beklebung

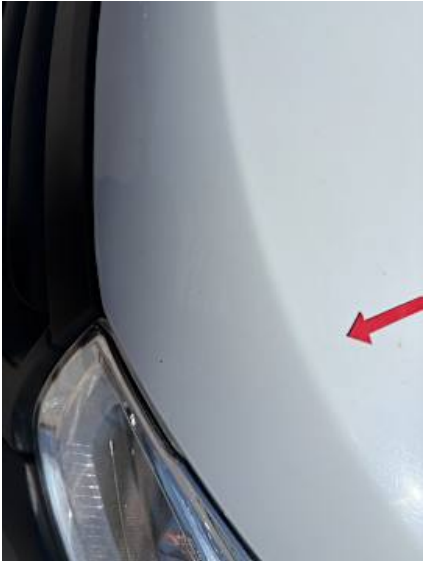
Motorhaube (Anderer Schaden, Steinschlag): Beklebung

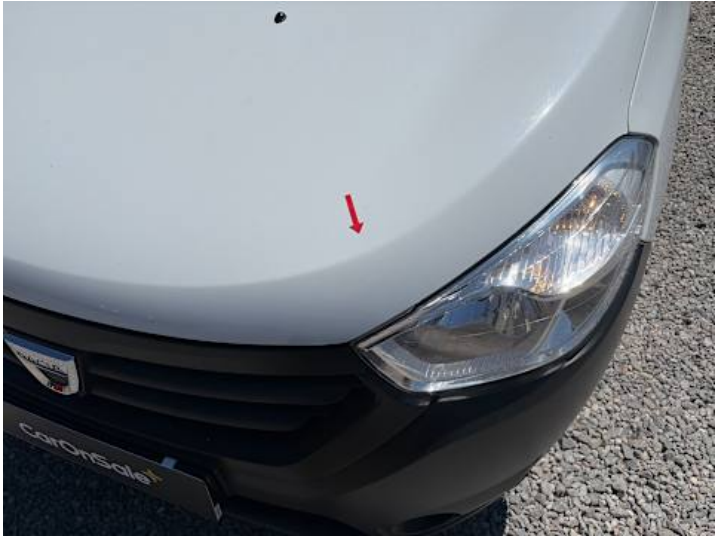
Motorhaube (Anderer Schaden, Steinschlag): Beklebung

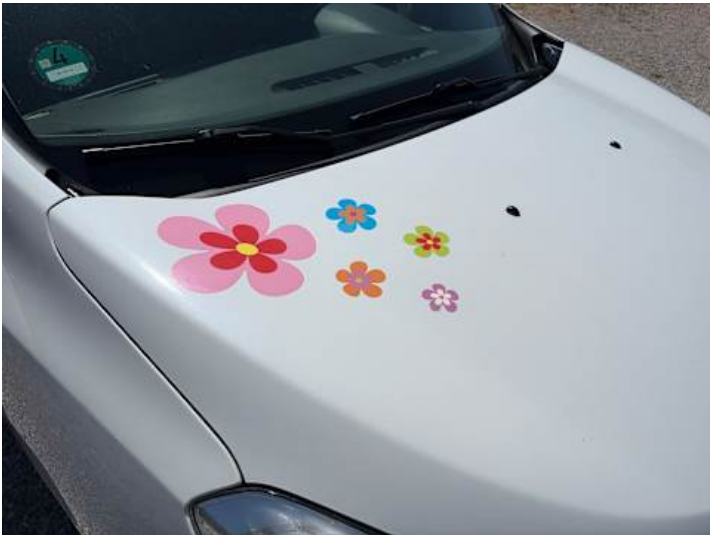
Motorhaube (Anderer Schaden, Steinschlag): Beklebung

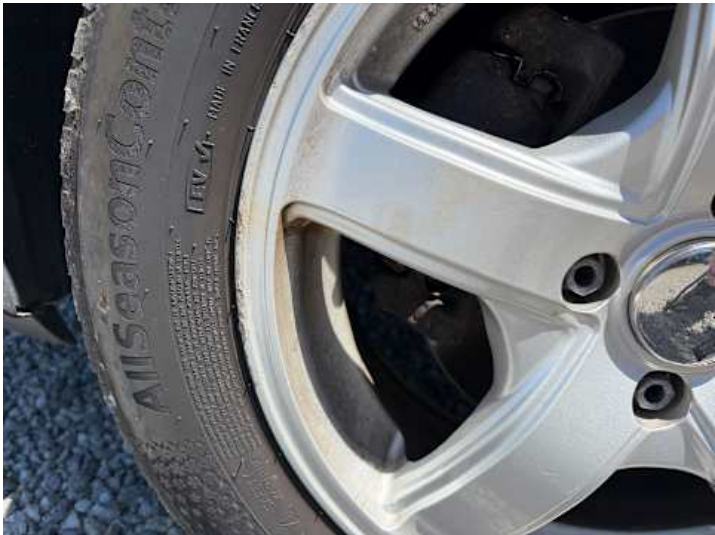
Rad (Kratzer, Kerben)

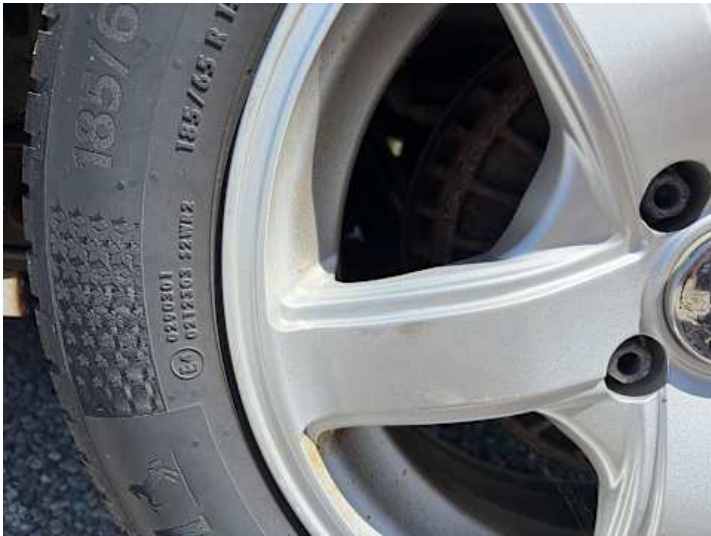
Rad (Kratzer, Kerben)

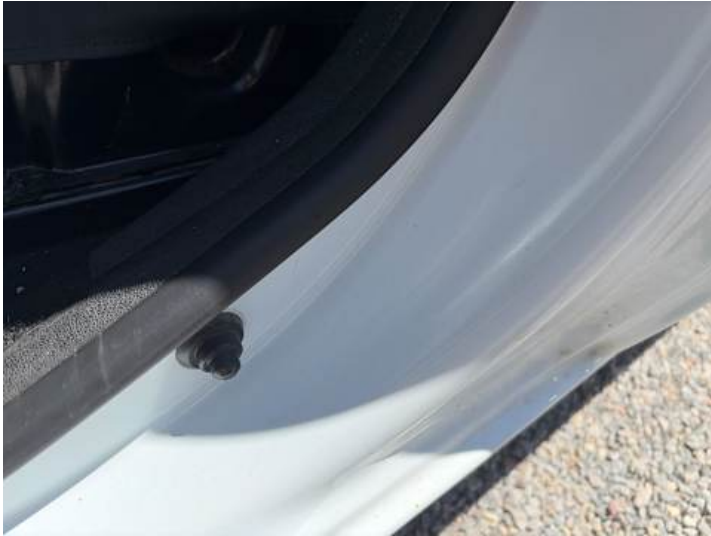
Fahrtür (Delle, Kratzer, Lackschaden, Anderer Schaden):  
Beklebung

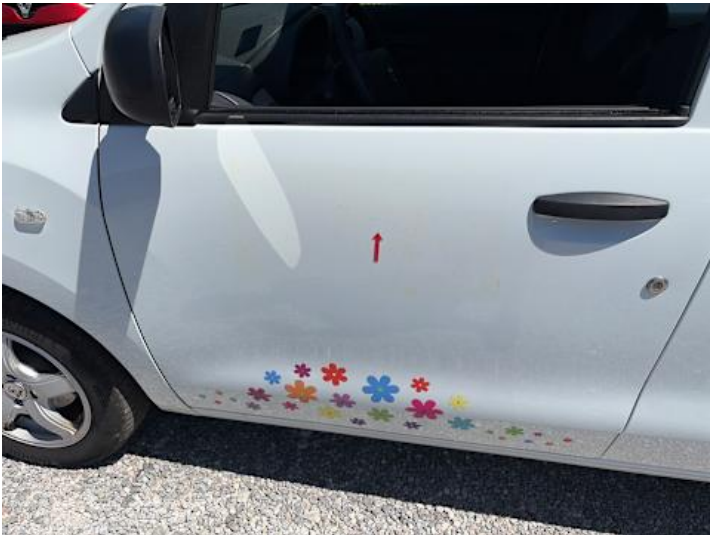
Fahrtür (Delle, Kratzer, Lackschaden, Anderer Schaden):  
Beklebung

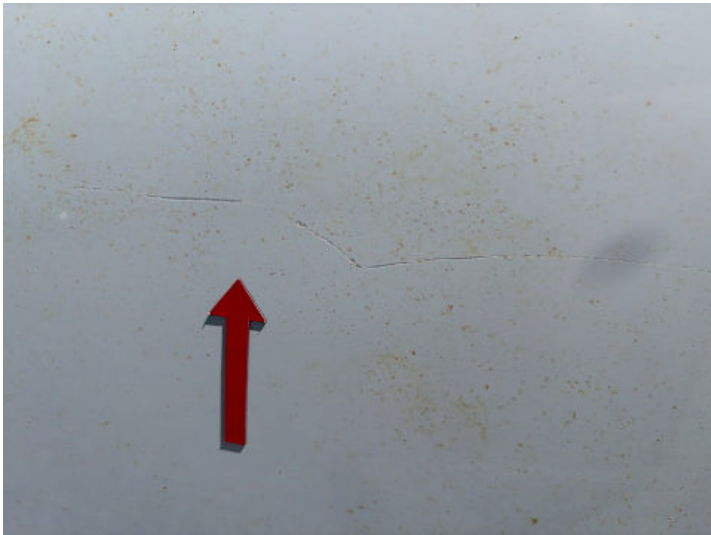
Fahrtür (Delle, Kratzer, Lackschaden, Anderer Schaden):  
Beklebung

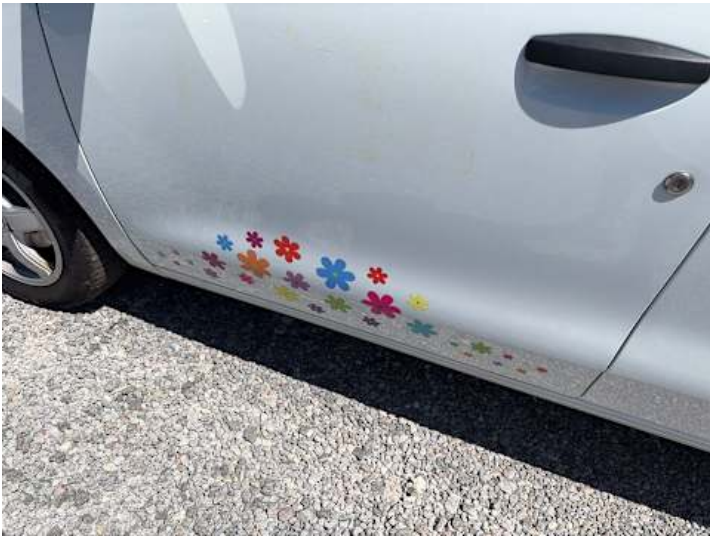
Fahrtür (Delle, Kratzer, Lackschaden, Anderer Schaden):  
Beklebung

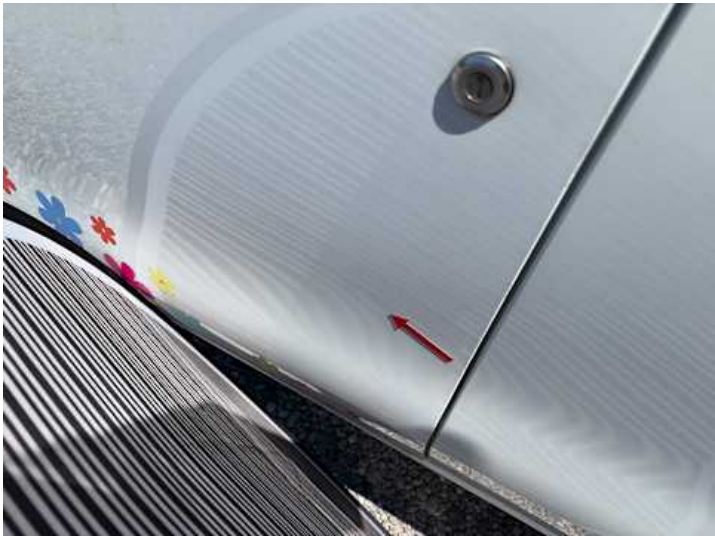
Fahrtür (Delle, Kratzer, Lackschaden, Anderer Schaden):  
Beklebung

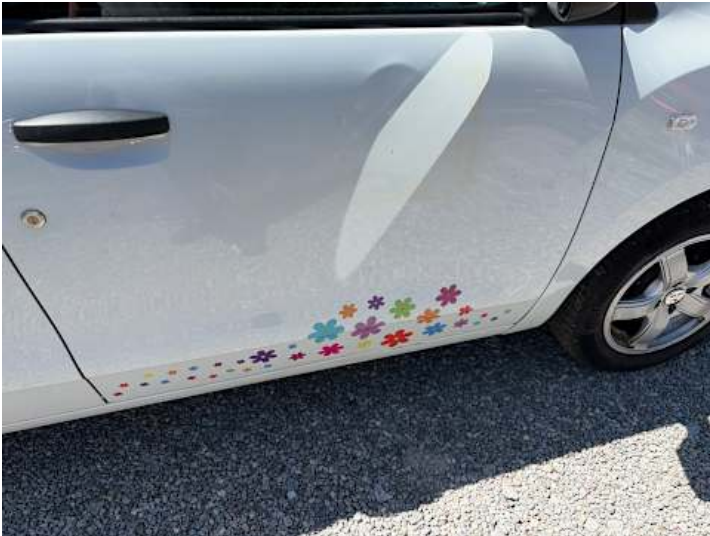
Beifahrtür (Anderer Schaden, Lackschaden, Delle, Kratzer):  
Beklebung

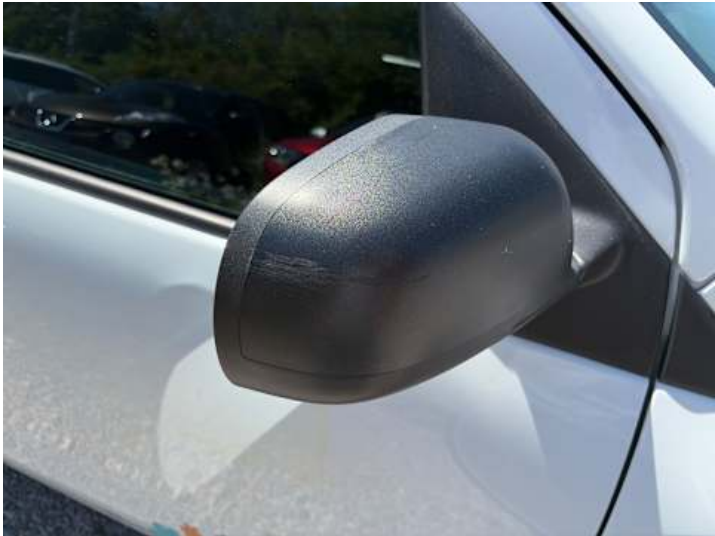
Beifahrtür (Anderer Schaden, Lackschaden, Delle, Kratzer):  
Beklebung

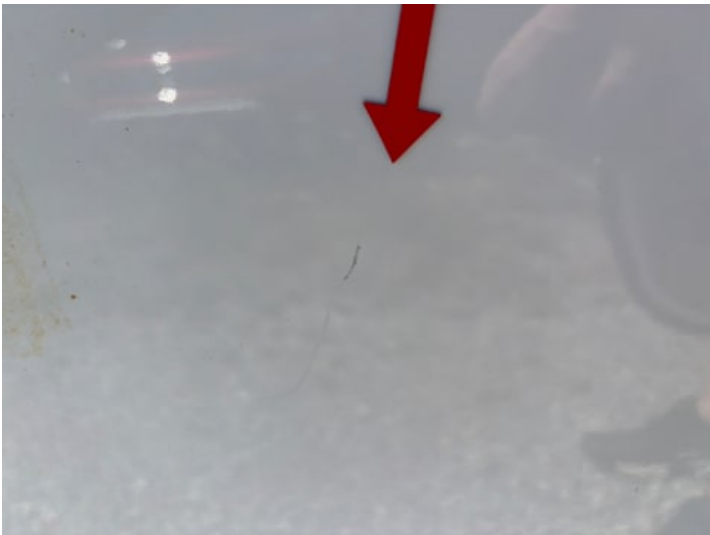
Beifahrtür (Anderer Schaden, Lackschaden, Delle, Kratzer):  
Beklebung

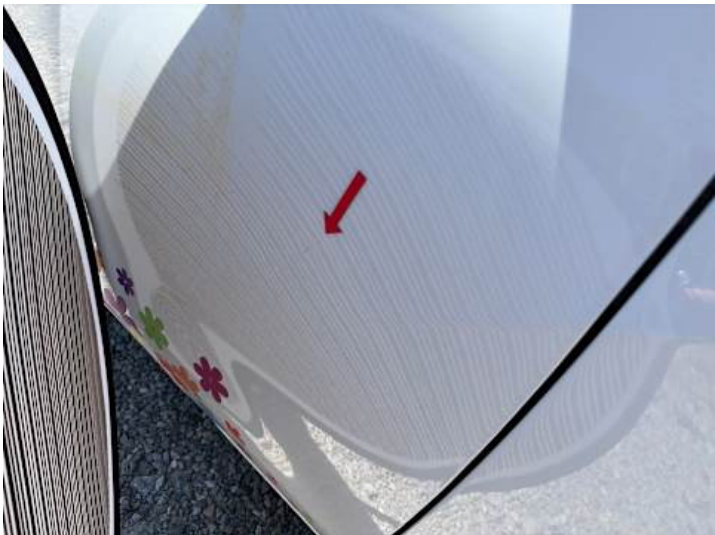
Beifahrtür (Anderer Schaden, Lackschaden, Delle, Kratzer):  
Beklebung

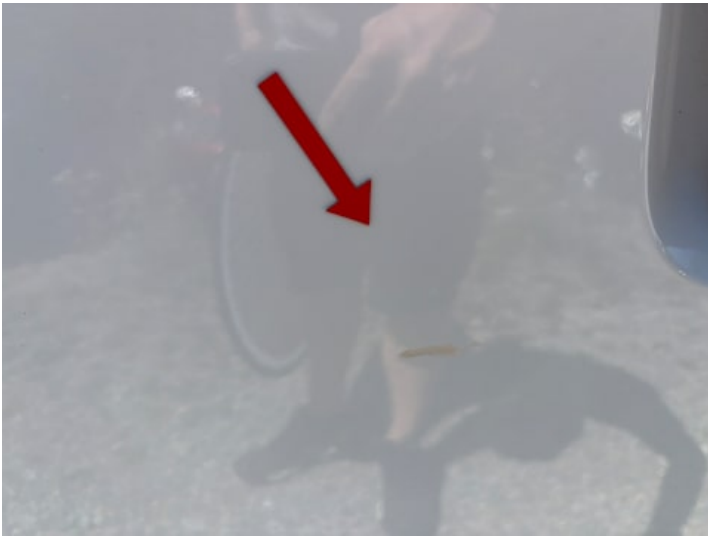
Türe hinten rechts (Kratzer, Lackschaden, Delle)

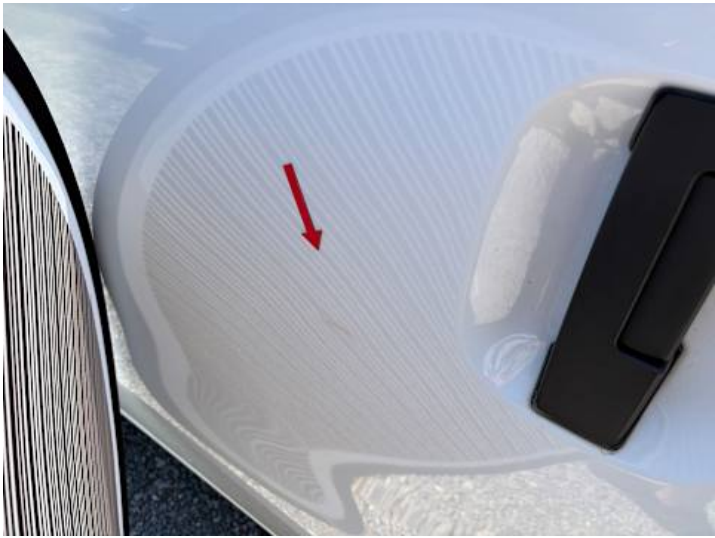
Türe hinten rechts (Kratzer, Lackschaden, Delle)

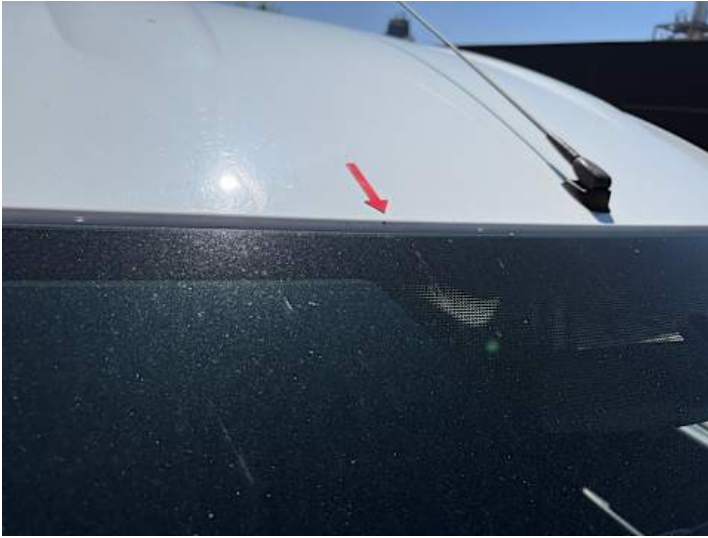
Dach (Steinschlag, Lackschaden)

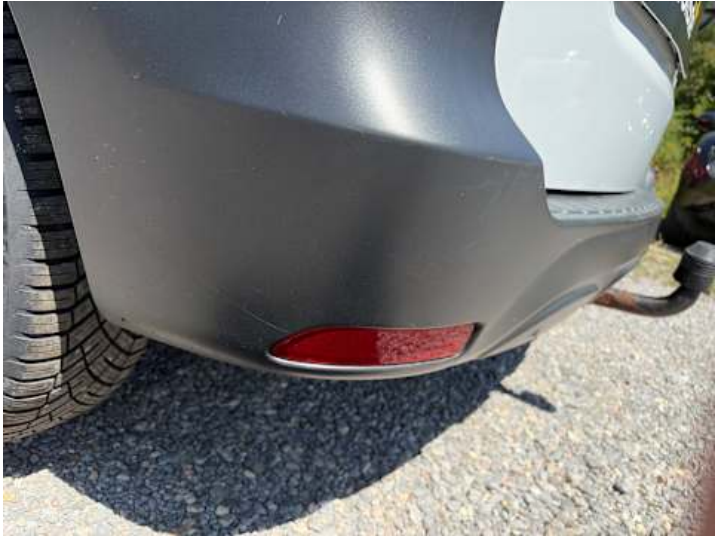
Stoßstange hinten (Kratzer, Verformung)

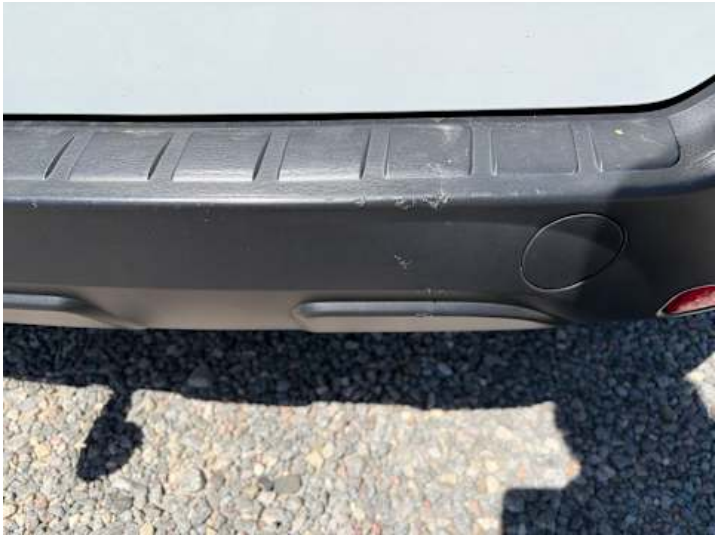
Stoßstange hinten (Kratzer, Verformung)

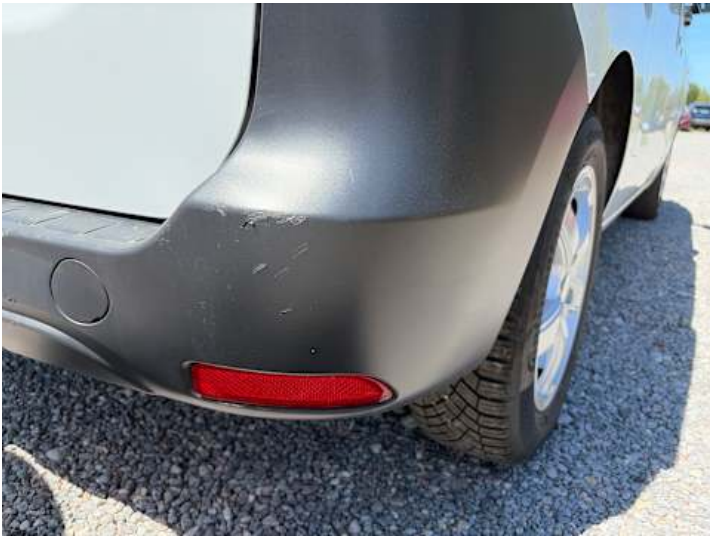
Stoßstange hinten (Kratzer, Verformung)

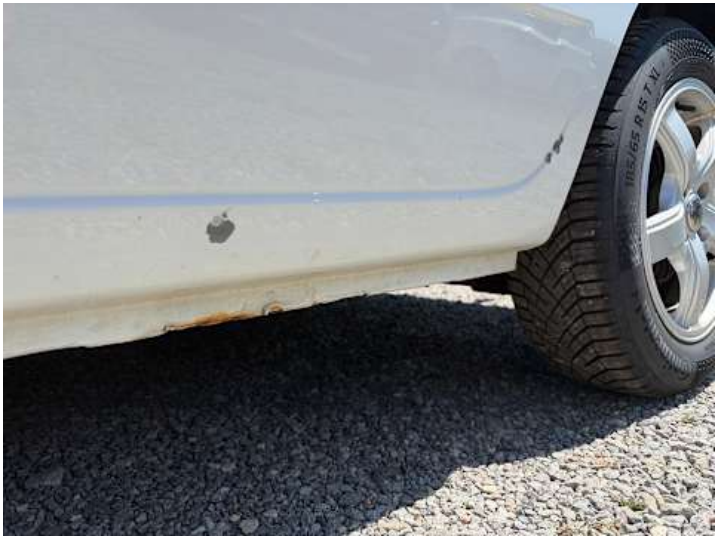
Schweller links (Rost)

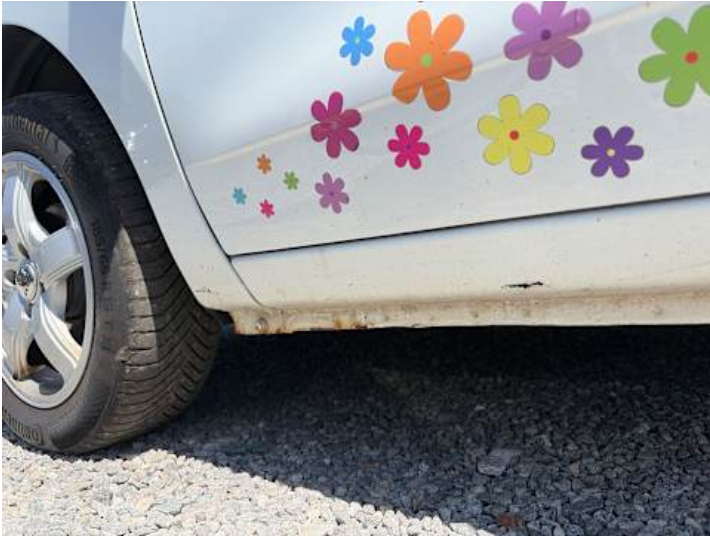
Schweller links (Rost)

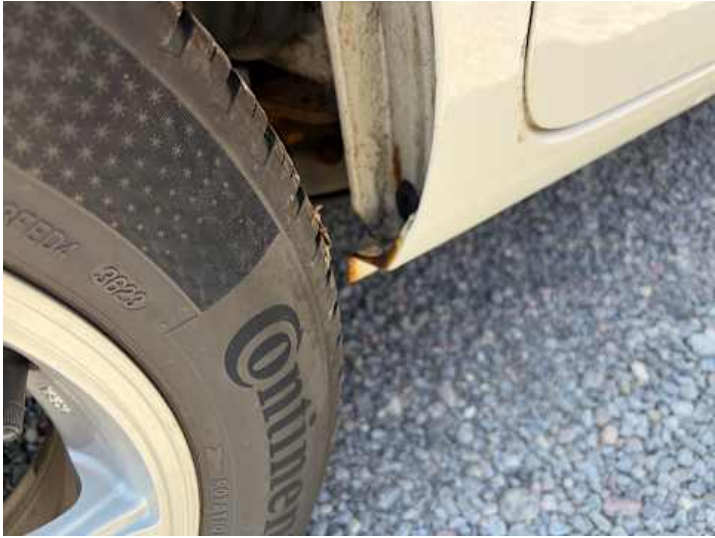
Schweller rechts (Verformung, Lackschaden, Rost)

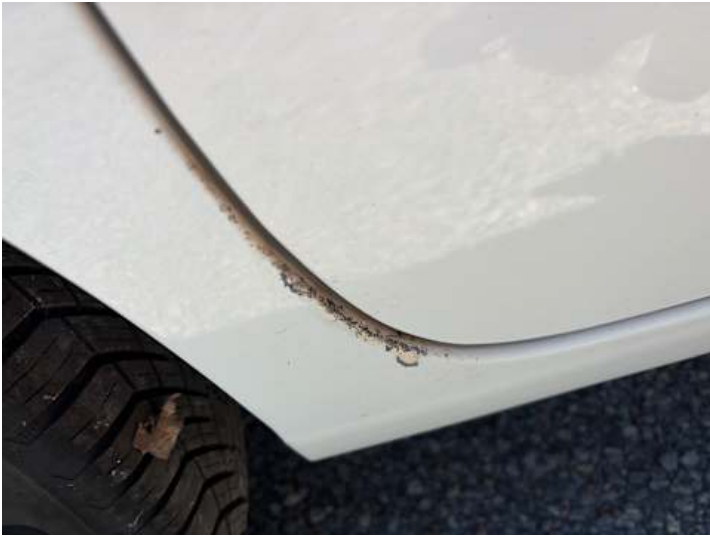
Schweller rechts (Verformung, Lackschaden, Rost)

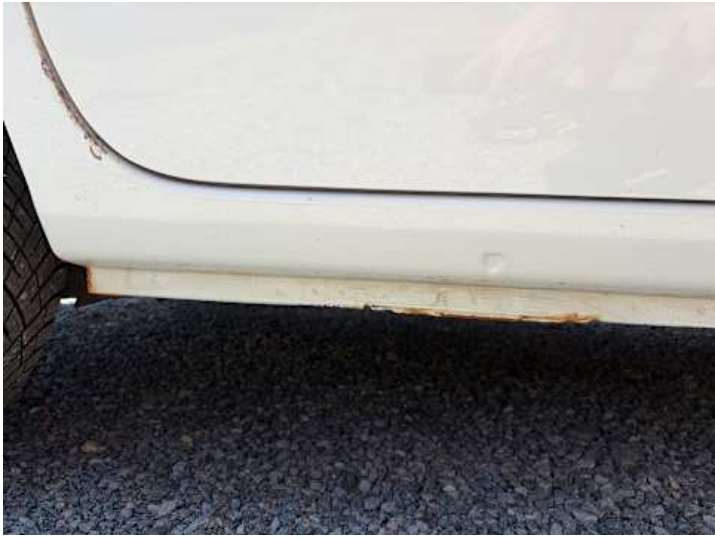
Schweller rechts (Verformung, Lackschaden, Rost)

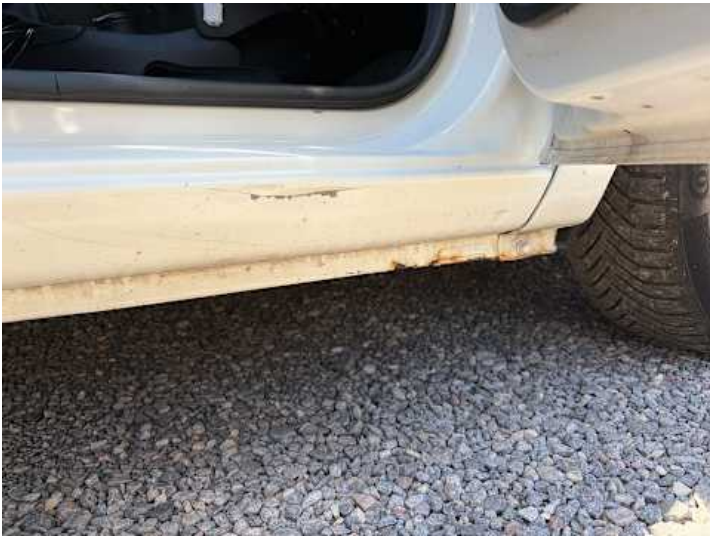
Schweller rechts (Verformung, Lackschaden, Rost)

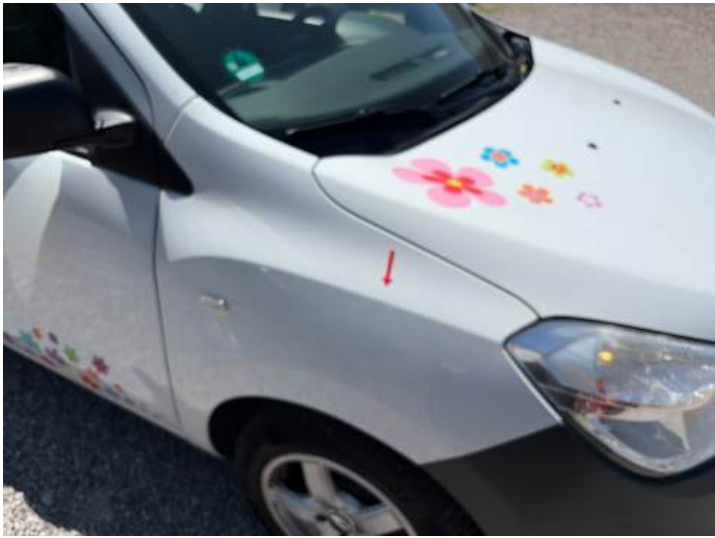
Kotflügel vorne rechts (Delle, Kratzer, Lackschaden)

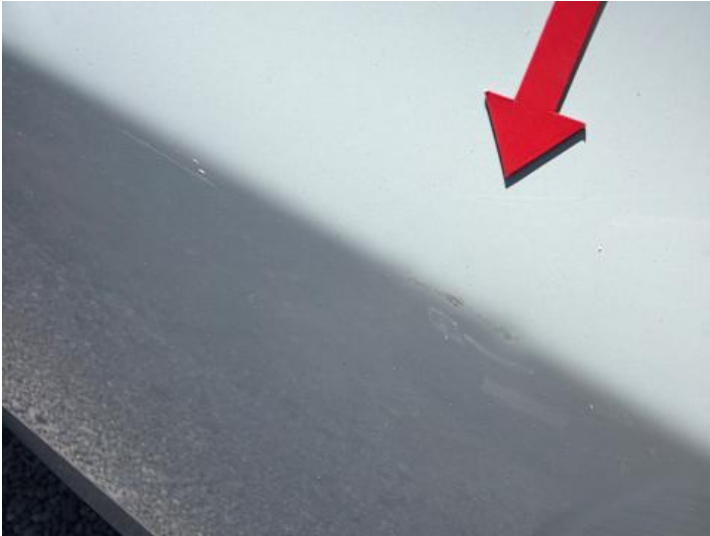
Kotflügel vorne rechts (Delle, Kratzer, Lackschaden)

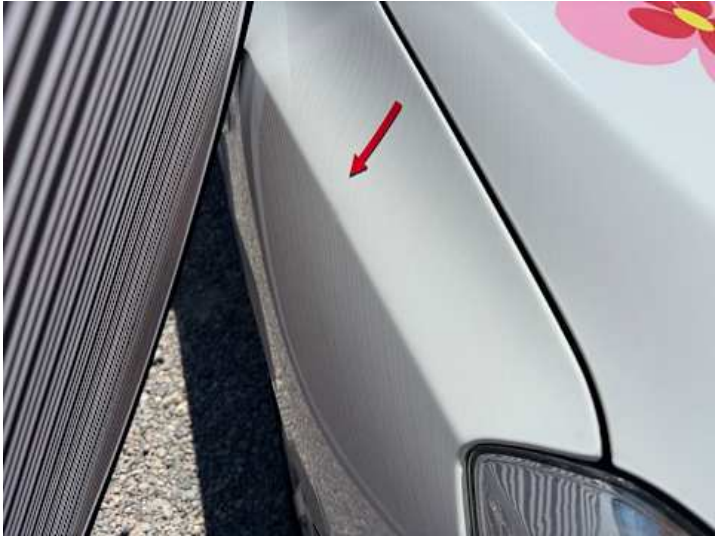
Kotflügel vorne rechts (Delle, Kratzer, Lackschaden)

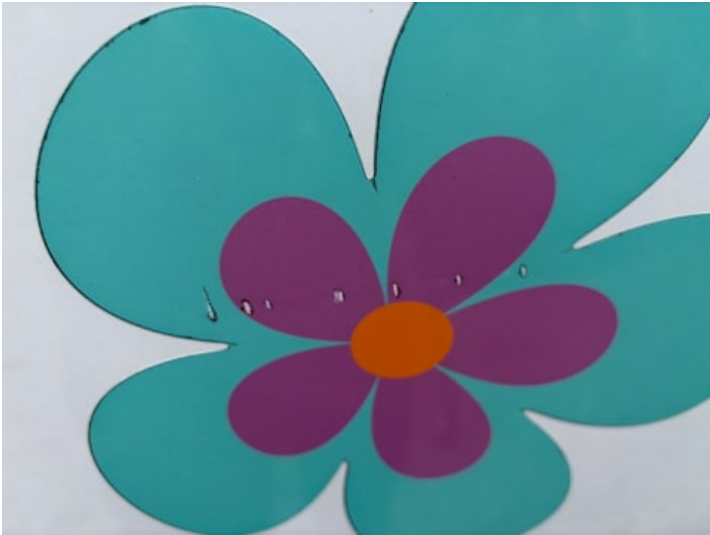
Seitenteil hinten links (Lackschaden, Delle, Kratzer, Rost, Anderer Schaden): Beklebung

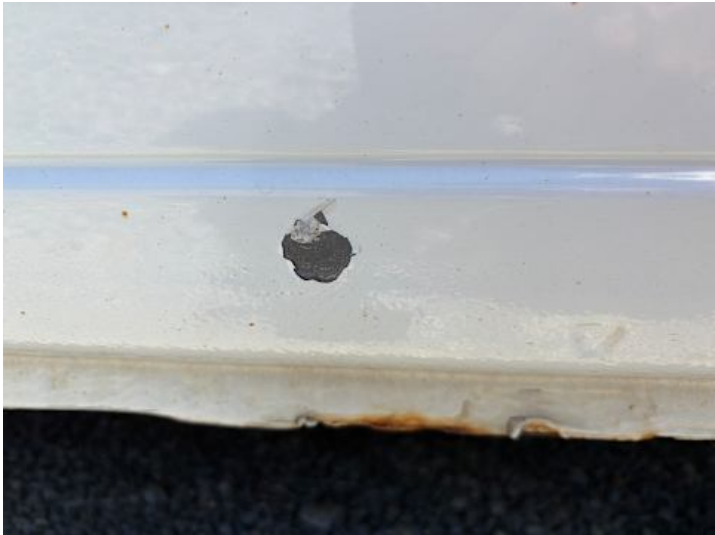
Seitenteil hinten links (Lackschaden, Delle, Kratzer, Rost, Anderer Schaden): Beklebung

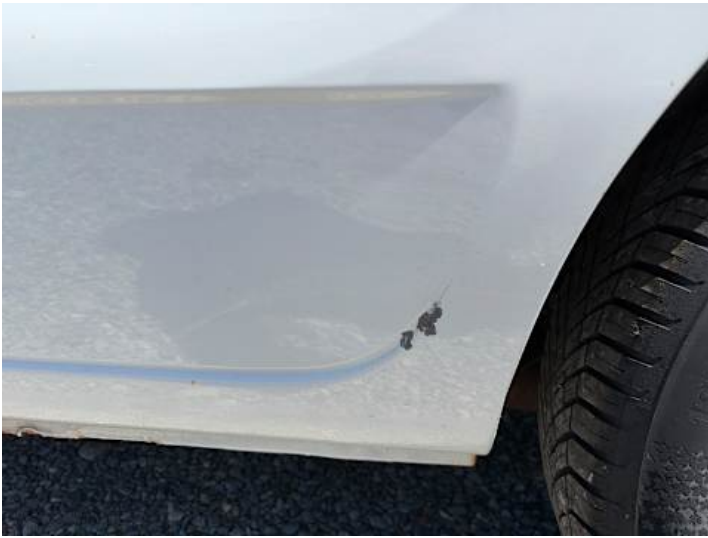
Seitenteil hinten links (Lackschaden, Delle, Kratzer, Rost, Anderer Schaden): Beklebung

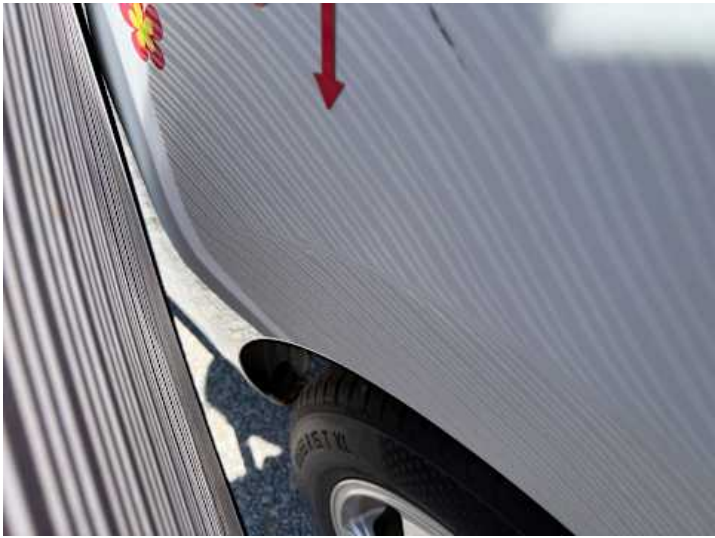
Seitenteil hinten links (Lackschaden, Delle, Kratzer, Rost, Anderer Schaden): Beklebung

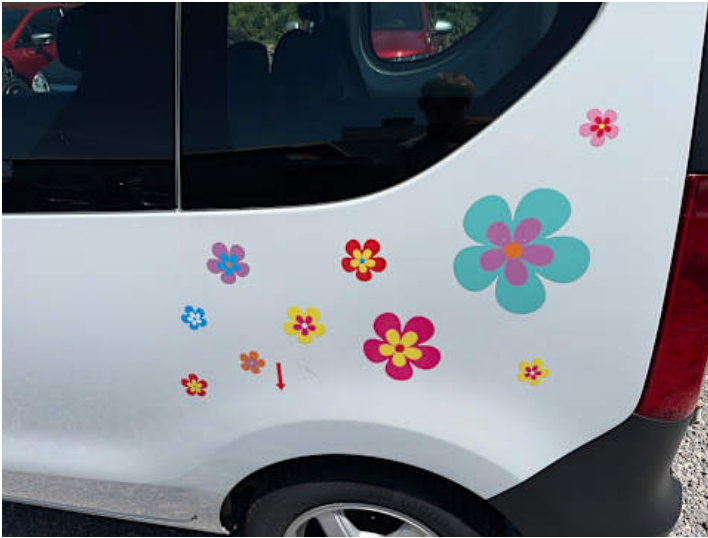
Seitenteil hinten links (Lackschaden, Delle, Kratzer, Rost, Anderer Schaden): Beklebung

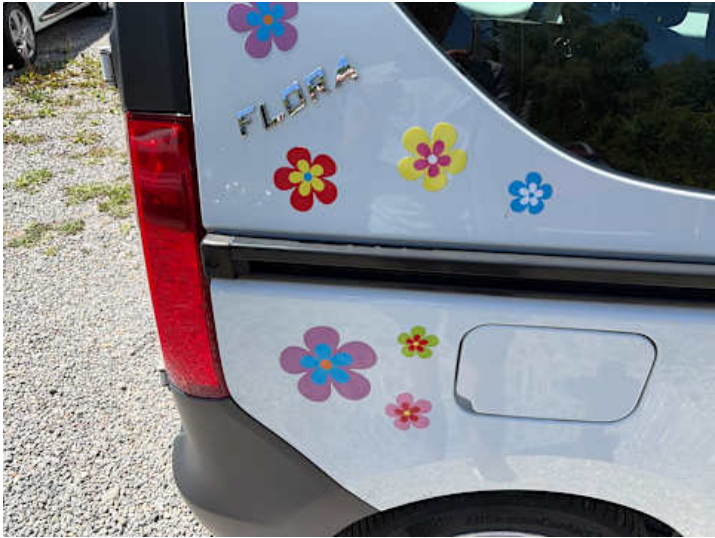
Seitenteil hinten rechts (Delle, Lackschaden, Anderer Schaden): Beklebung

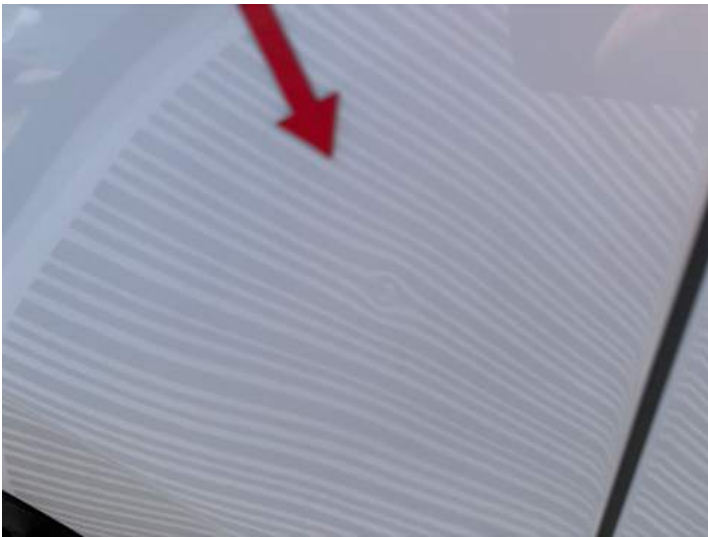
Seitenteil hinten rechts (Delle, Lackschaden, Anderer Schaden): Beklebung

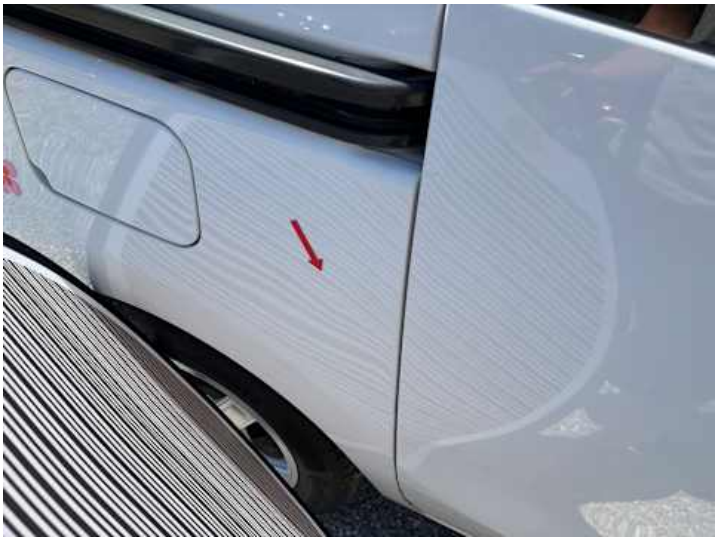
Seitenteil hinten rechts (Delle, Lackschaden, Anderer Schaden): Beklebung

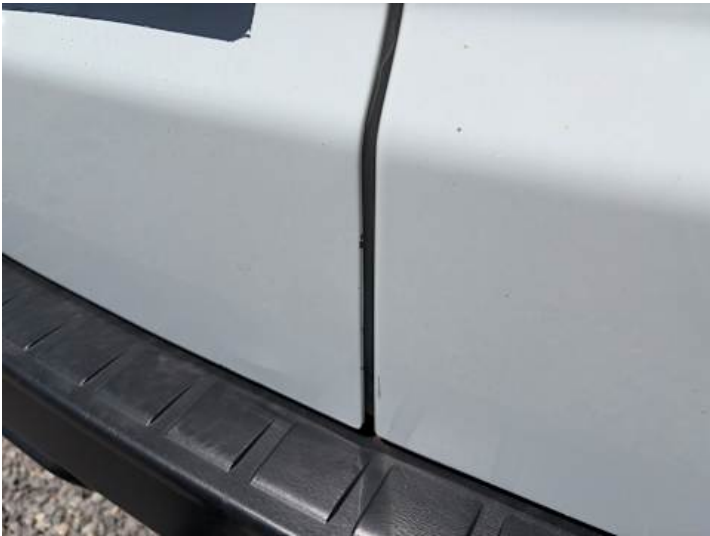
Heckklappe (Lackschaden, Delle)

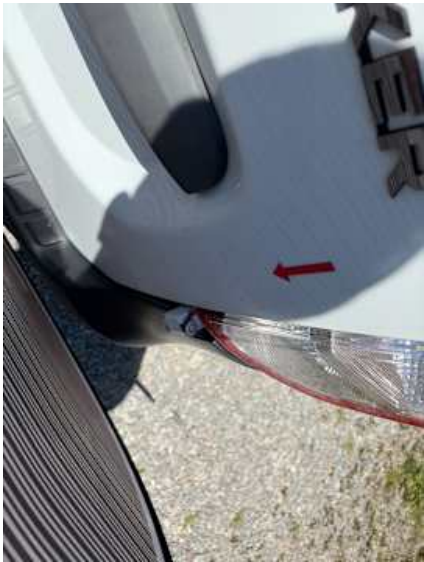
Heckklappe (Lackschaden, Delle)

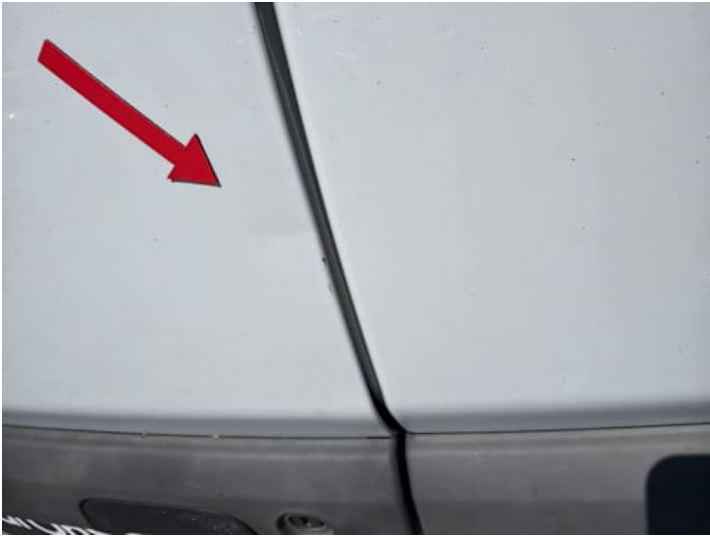
Heckklappe (Lackschaden, Delle)

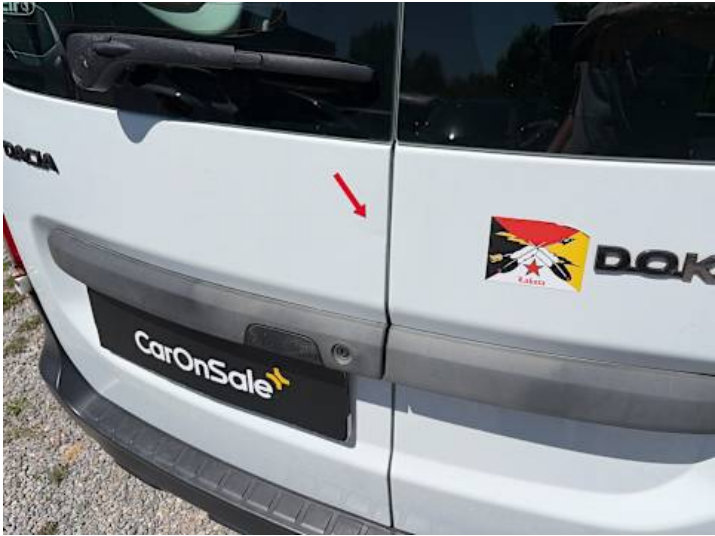
Heckklappe (Lackschaden, Delle)

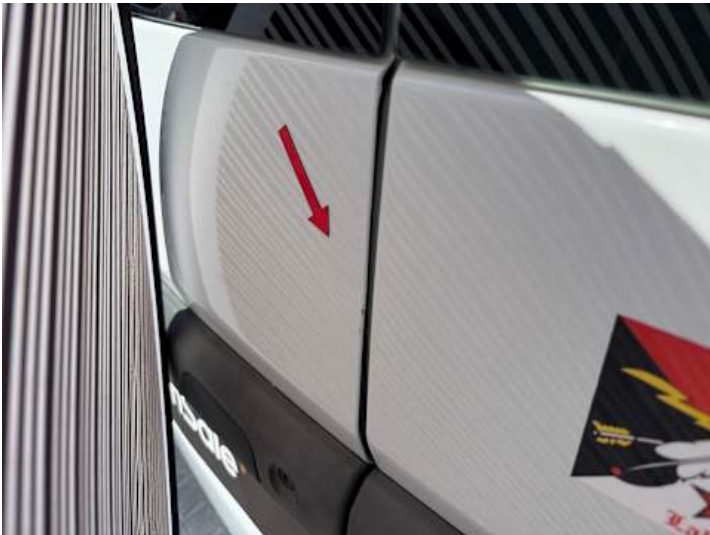
Heckklappe (Lackschaden, Delle)

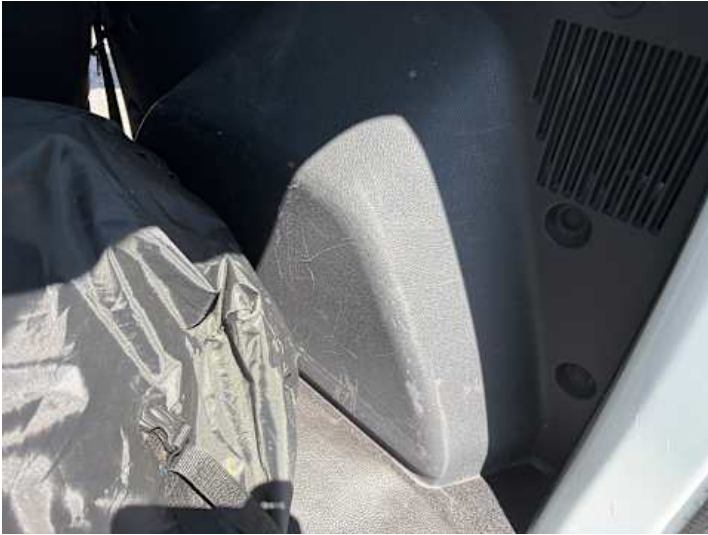
Innenraum (Tierhaare/Tiergeruch, Verschmutzung, Diverse Schäden)

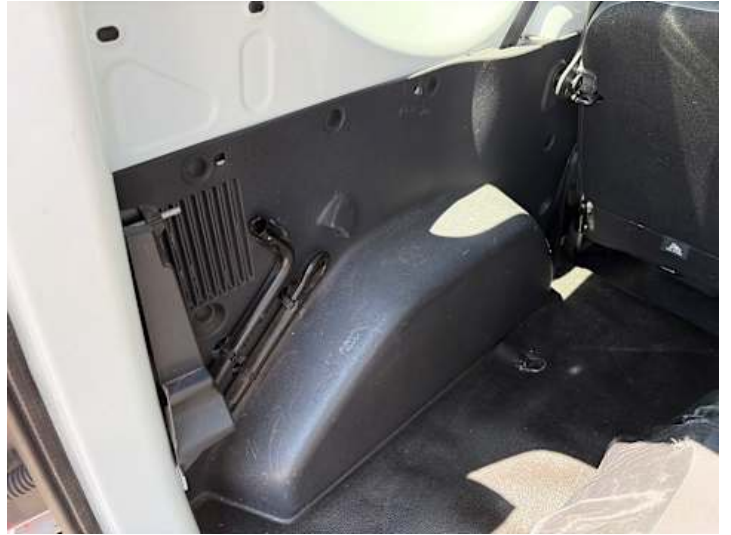
Innenraum (Tierhaare/Tiergeruch, Verschmutzung, Diverse Schäden)

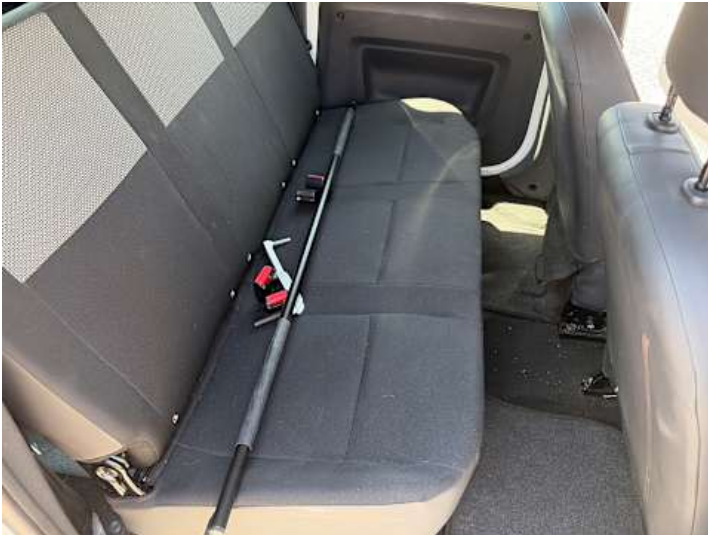
Innenraum (Tierhaare/Tiergeruch, Verschmutzung, Diverse Schäden)

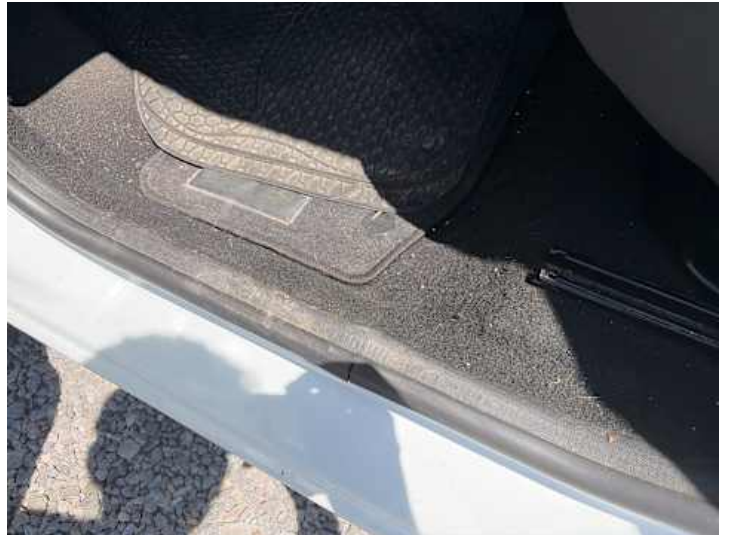
Innenraum (Tierhaare/Tiergeruch, Verschmutzung, Diverse Schäden)

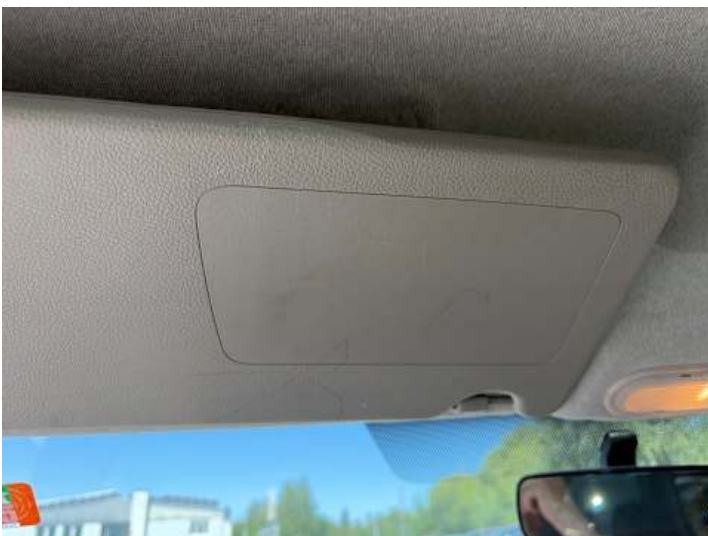
Innenraum (Tierhaare/Tiergeruch, Verschmutzung, Diverse Schäden)

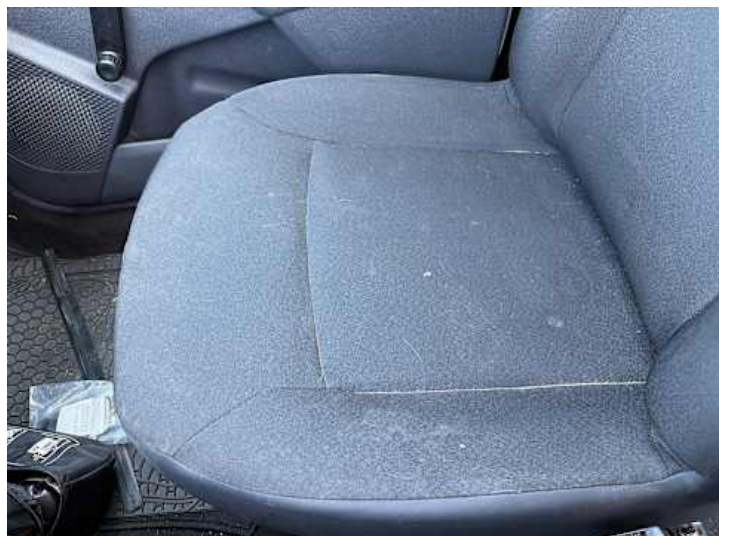
Innenraum (Tierhaare/Tiergeruch, Verschmutzung, Diverse Schäden)
