## BMW 116 i Advantage

EZ 03/2016 | Limousine | Benzin | Schaltgetriebe | 71.985km

Fahrzeug aufgenommen am: 07.08.2026

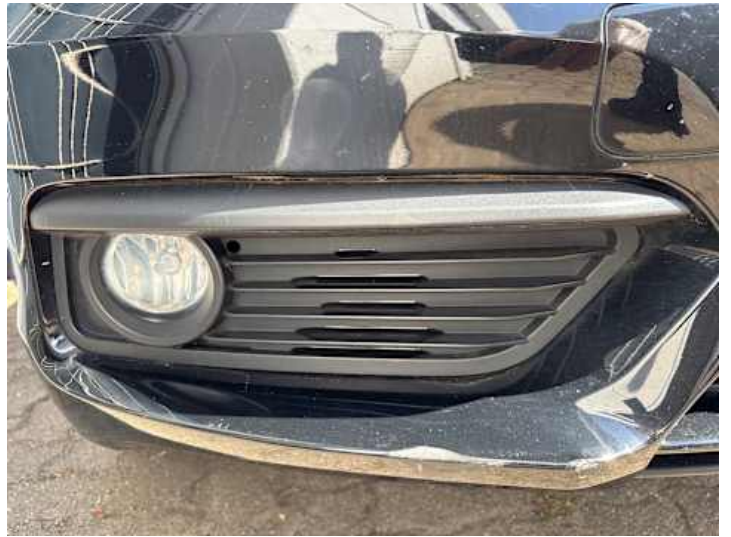
Stoßstange vorne (Kratzer)

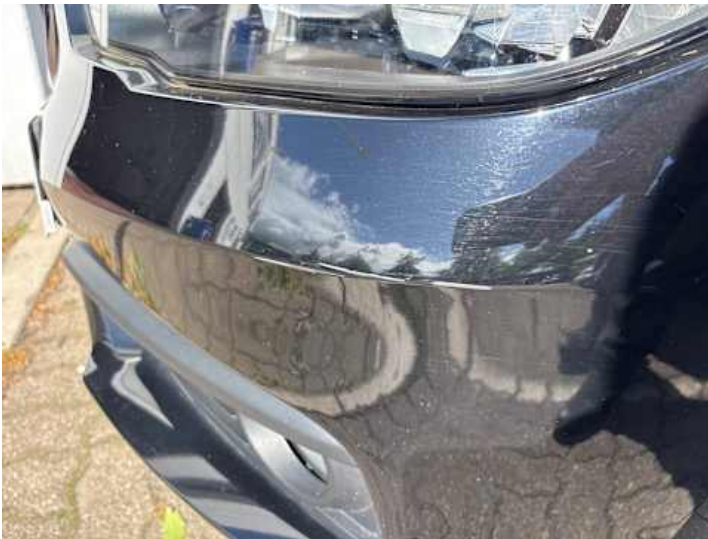
Stoßstange vorne (Kratzer)

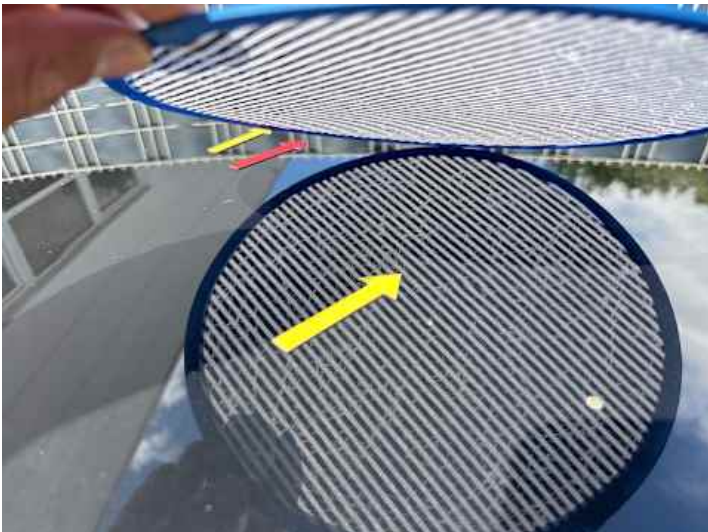
Dach (Delle)

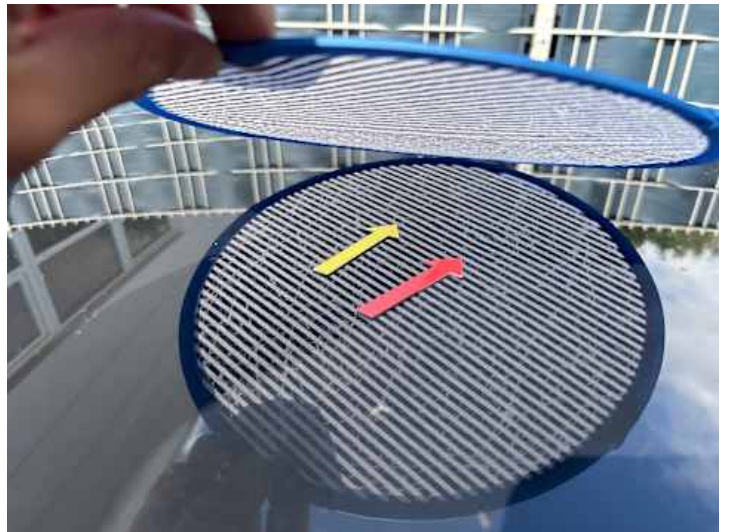
Dach (Delle)

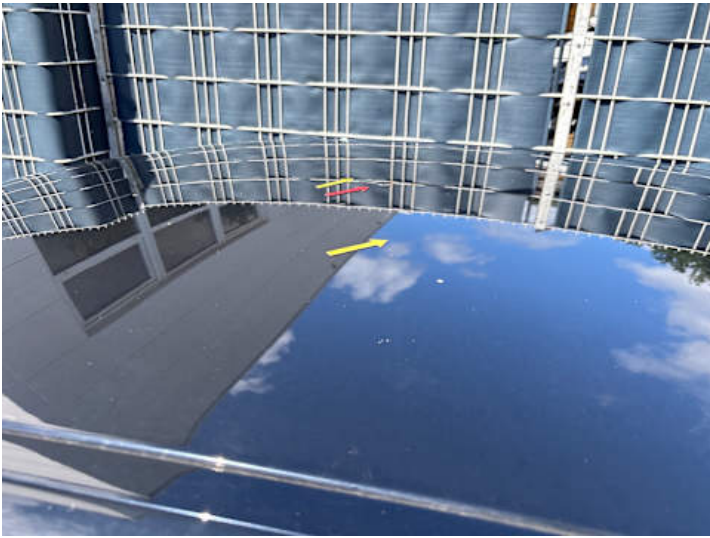
Dach (Delle)

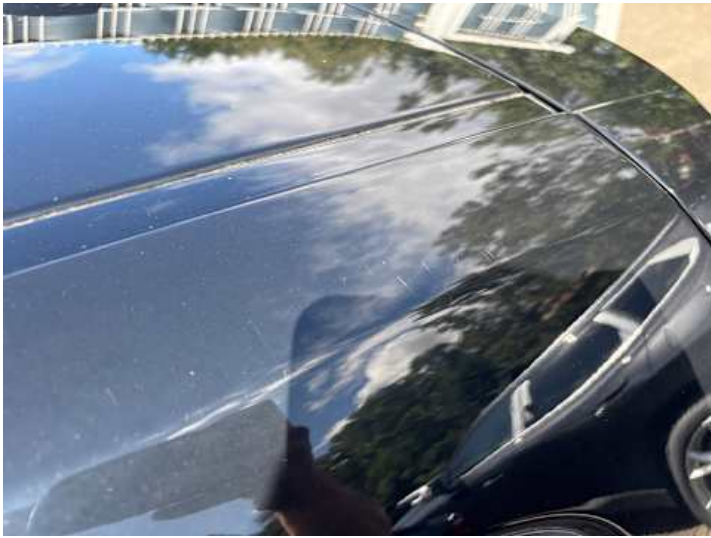
Dach (Kratzer)

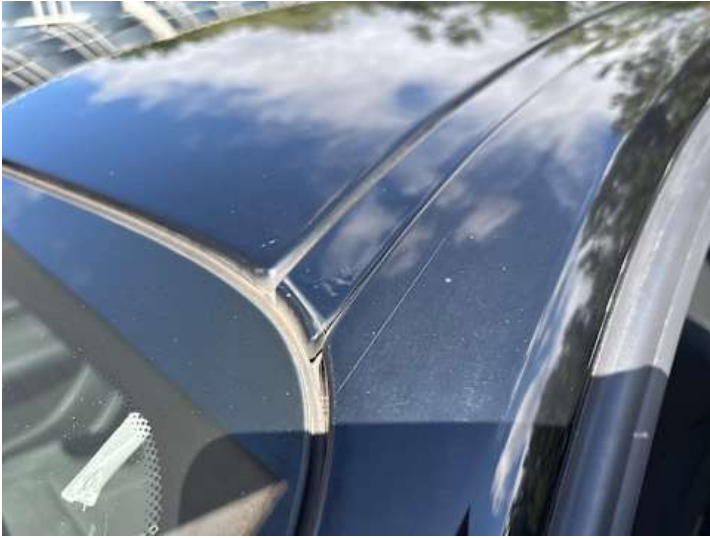
Dach (Kratzer)

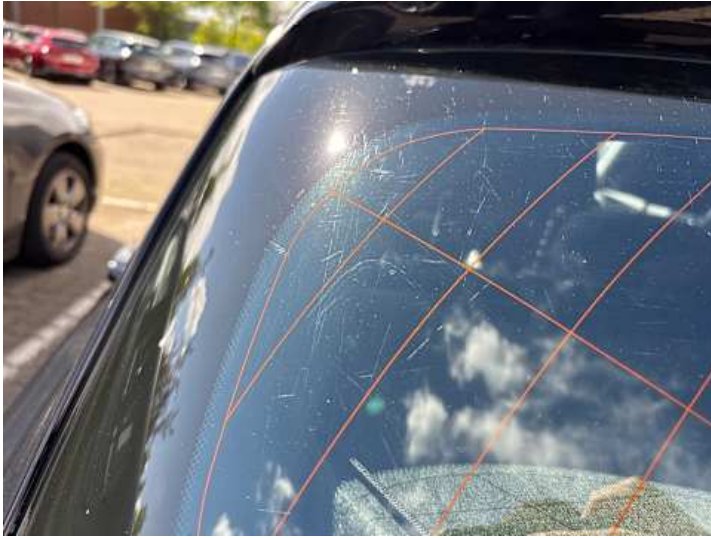
Rückscheibe (Kratzer)

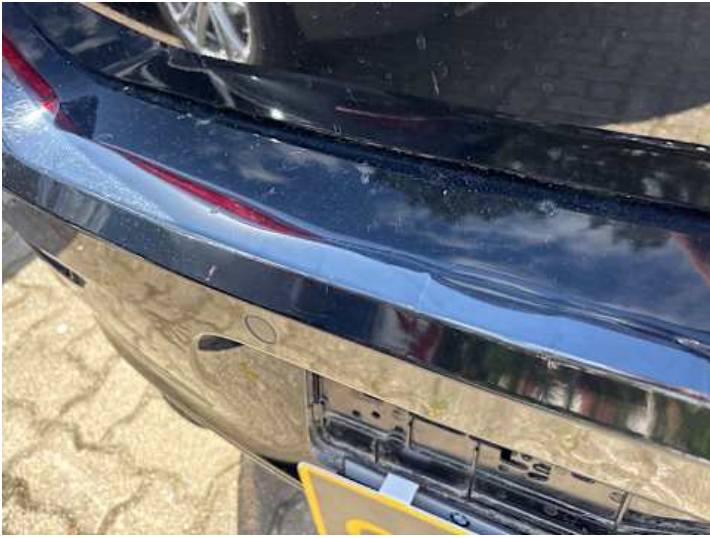
Stoßstange hinten (Kratzer)

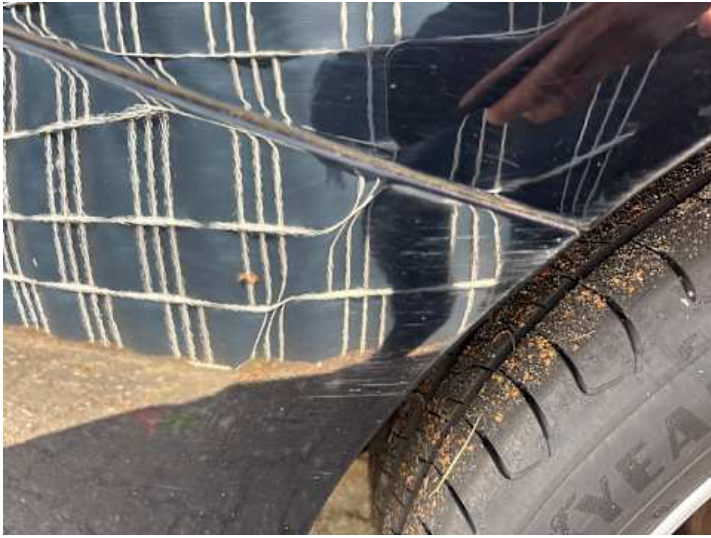
Stoßstange hinten (Kratzer)

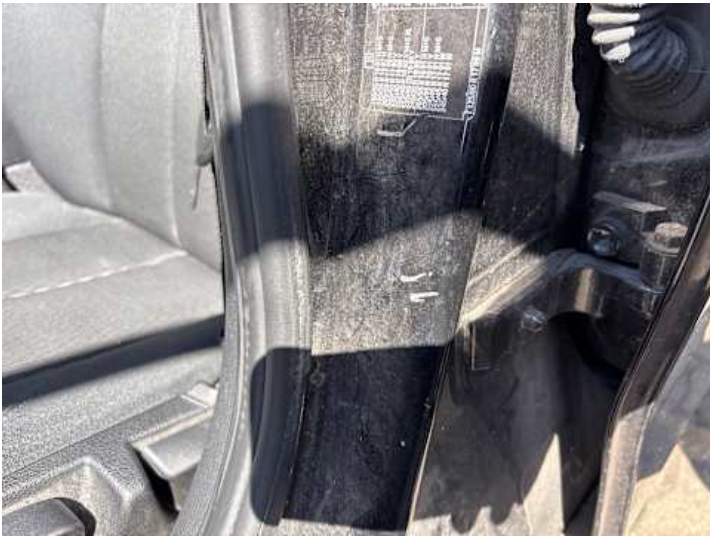
Schweller links (Kratzer, Delle)

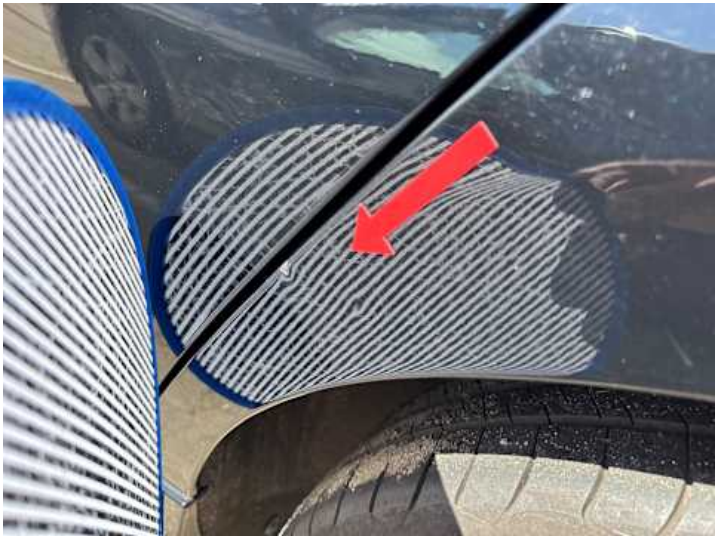
Seitenteil hinten links (Kratzer, Delle)

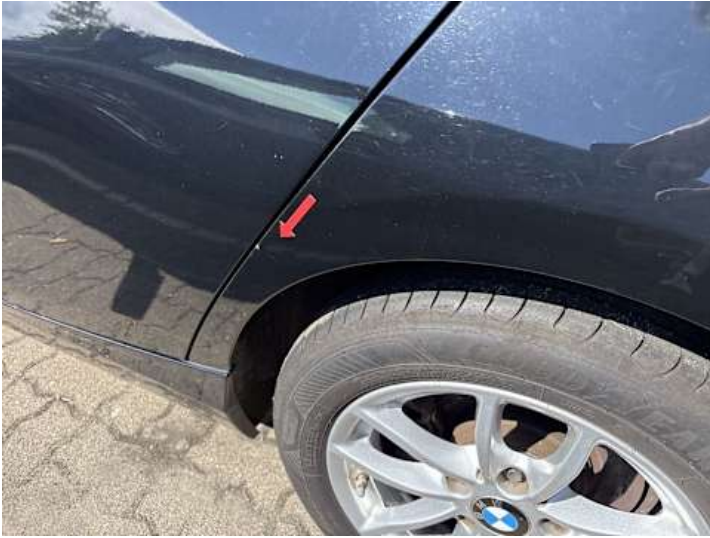
Seitenteil hinten links (Kratzer, Delle)

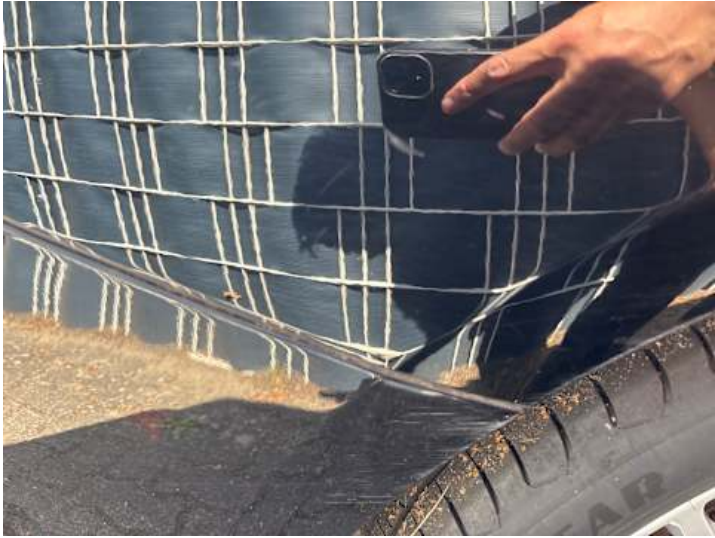
Seitenteil hinten rechts (Kratzer)

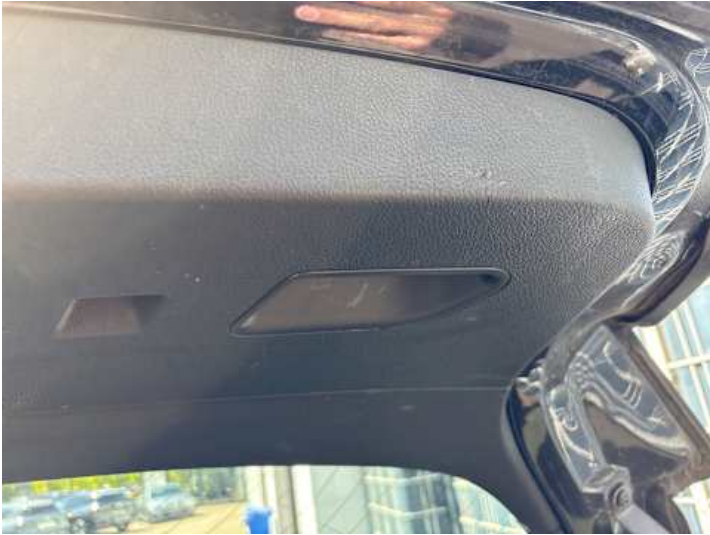
Innenraum (Kratzer)
