## Volkswagen Crafter Kasten 35 EcoProfi FWD mittellang

EZ 06/2021 | Kastenwagen | Diesel | Schaltgetriebe | 85.469km  
Besteuerung: Regelbesteuert (Deutschland)  
Fahrzeugstandort: 27\*\*\*  
Fahrzeug aufgenommen am: 24.07.2026

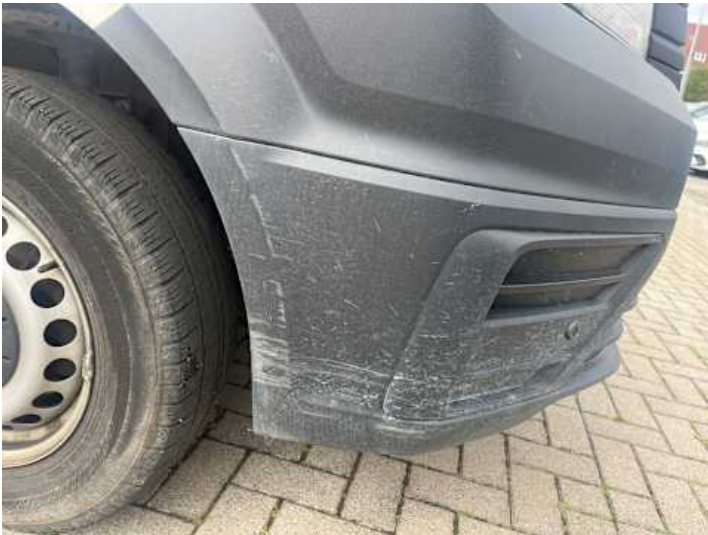
Stoßstange vorne (Kratzer)

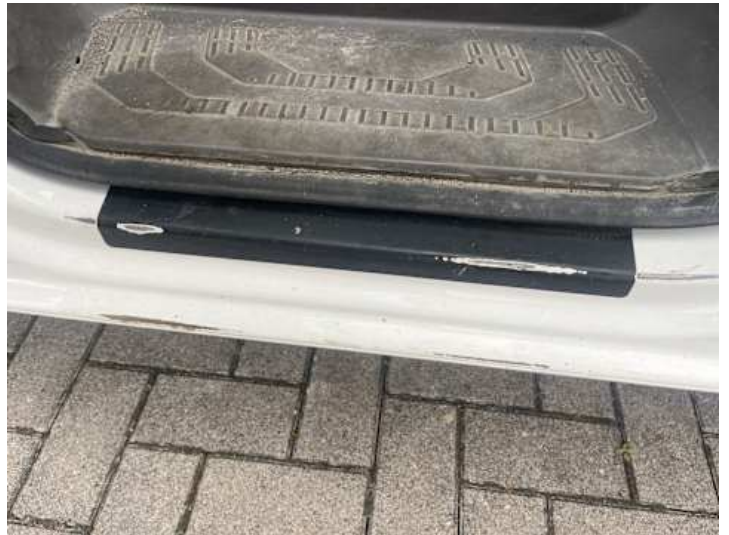
Fahrtür (Lackschaden)

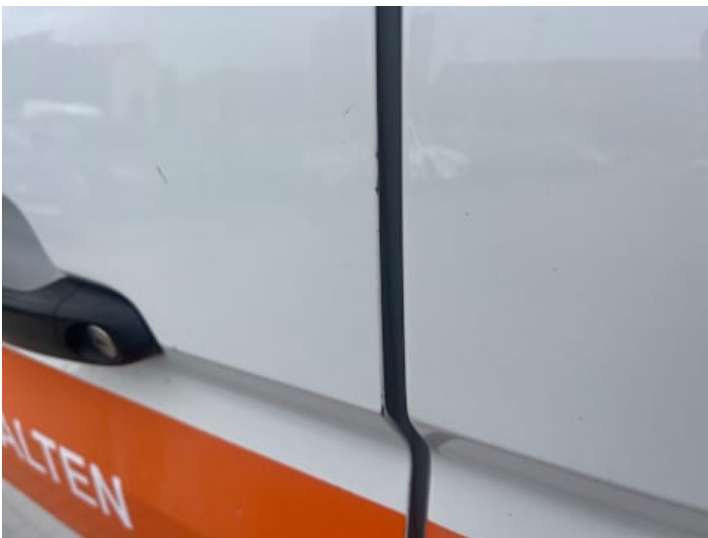
Fahrtür (Lackschaden)

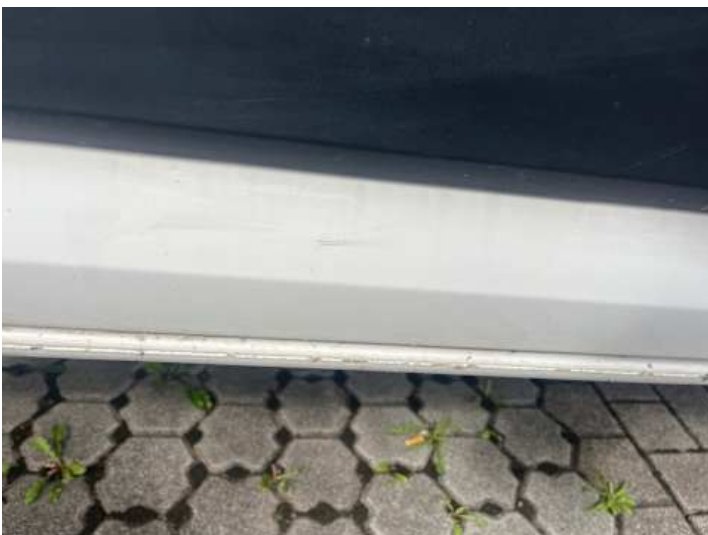
Türe hinten rechts (Kratzer, Lackschaden)

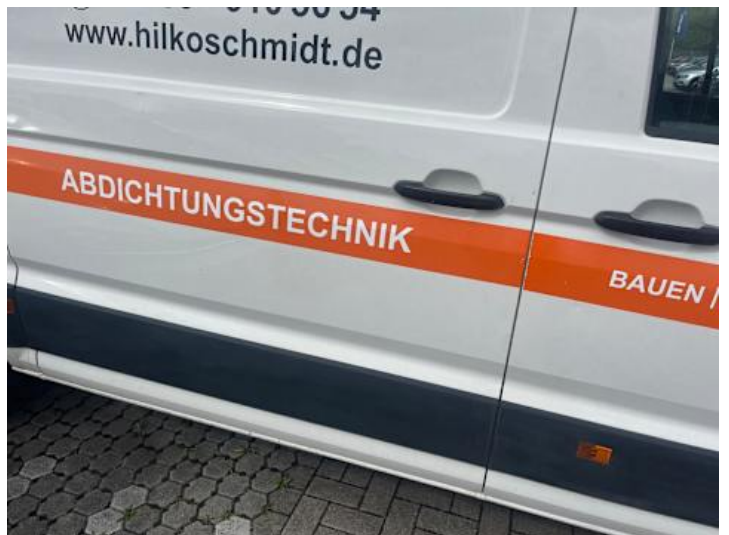
Türe hinten rechts (Anderer Schaden): Tür stoppt noch wenn sie geöffnet ist

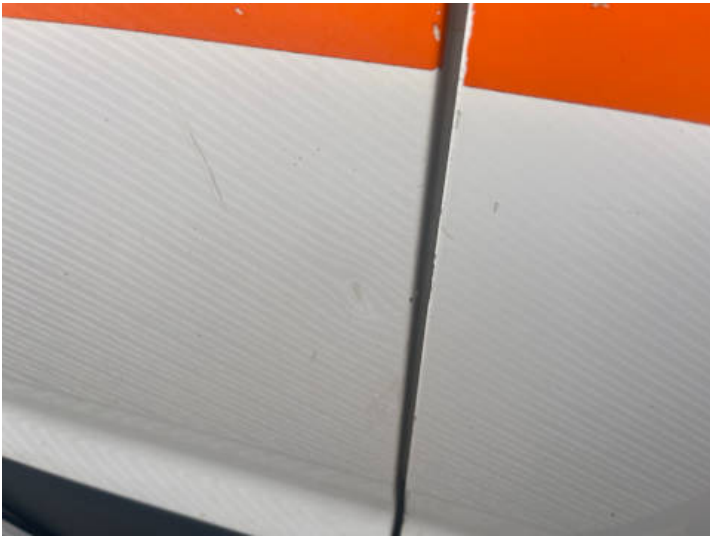
Türe hinten rechts (Delle)

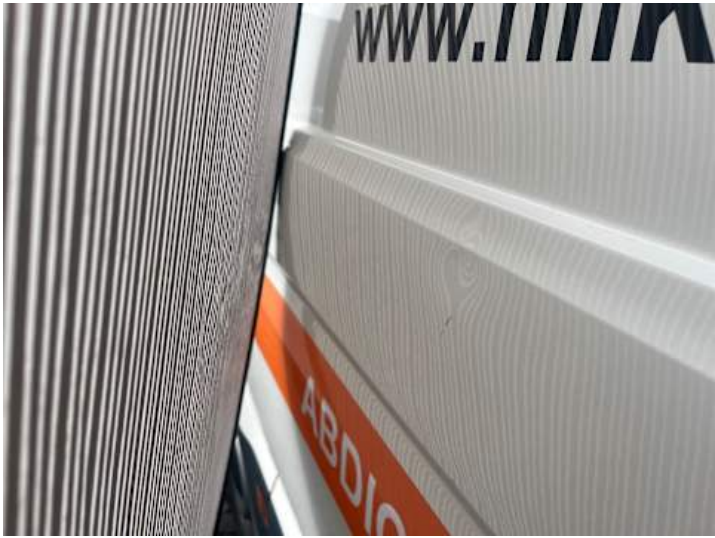
Türe hinten rechts (Delle)

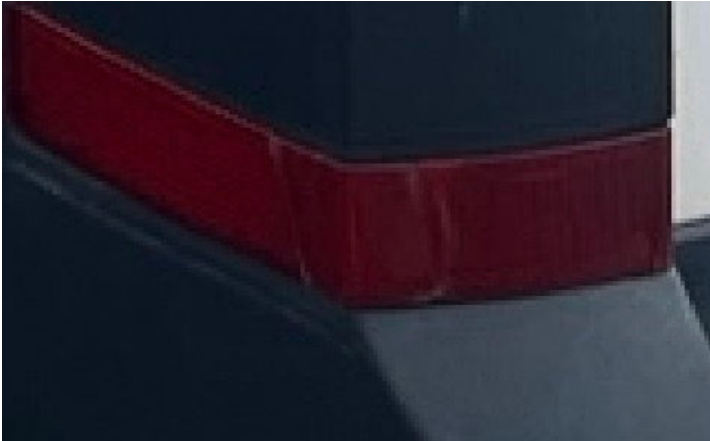
Stoßstange hinten (Riss/Bruch)

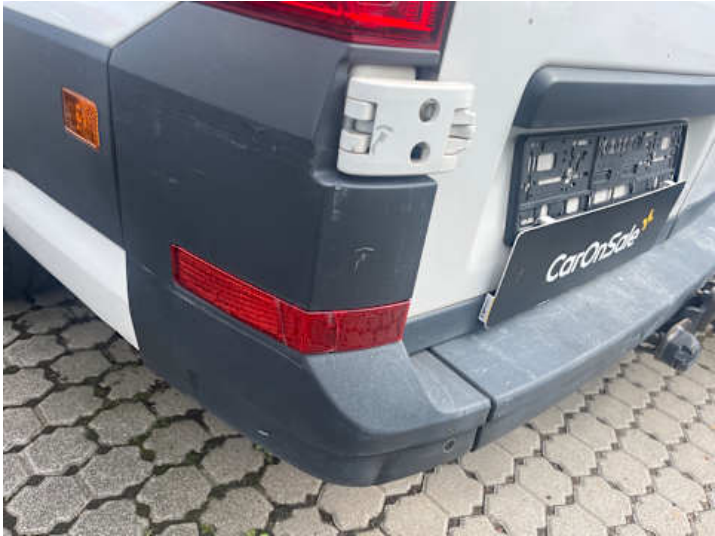
Stoßstange hinten (Kratzer)

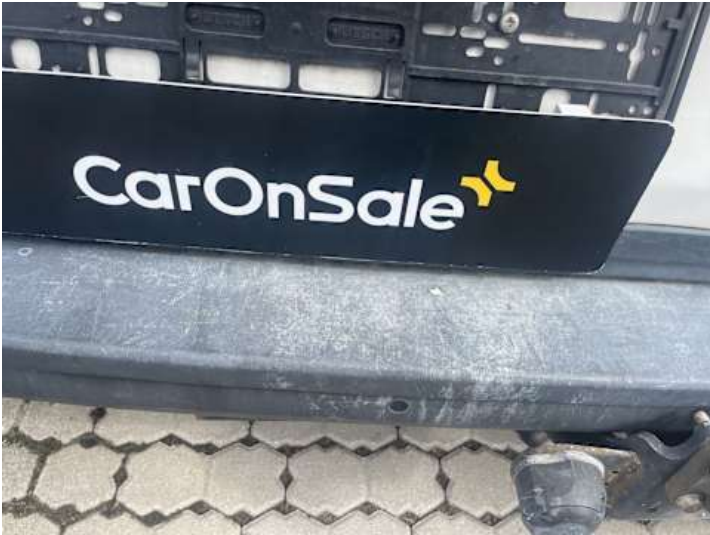
Stoßstange hinten (Kratzer)

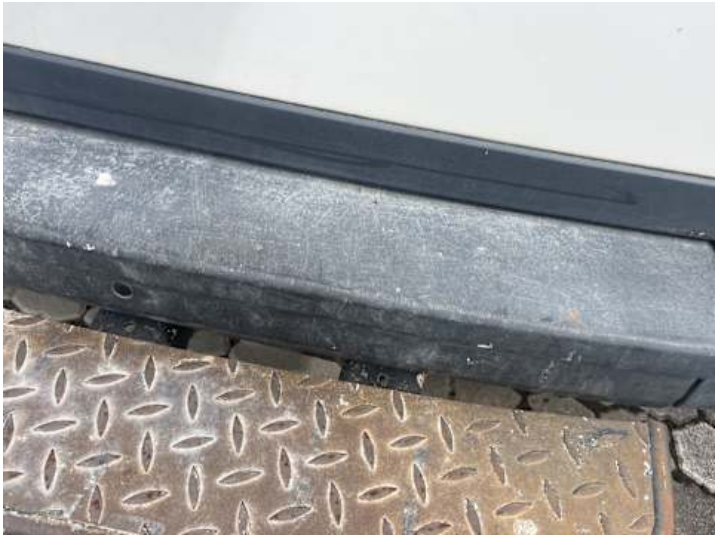
Stoßstange hinten (Kratzer)

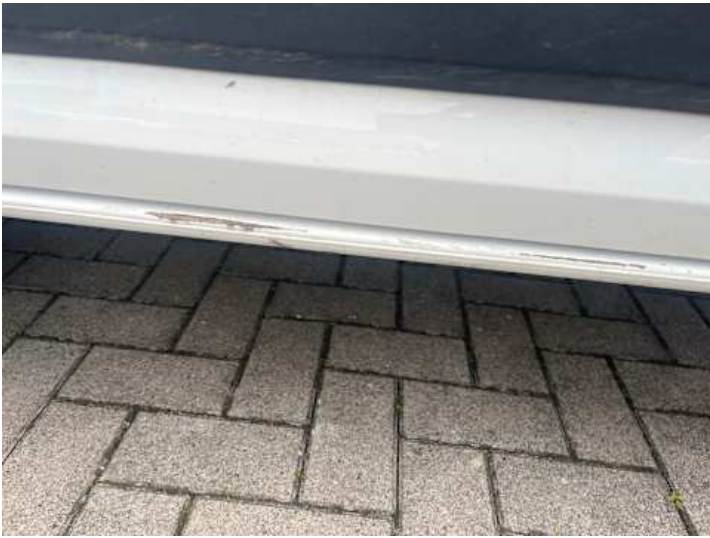
Schweller links (Lackschaden, Rost)

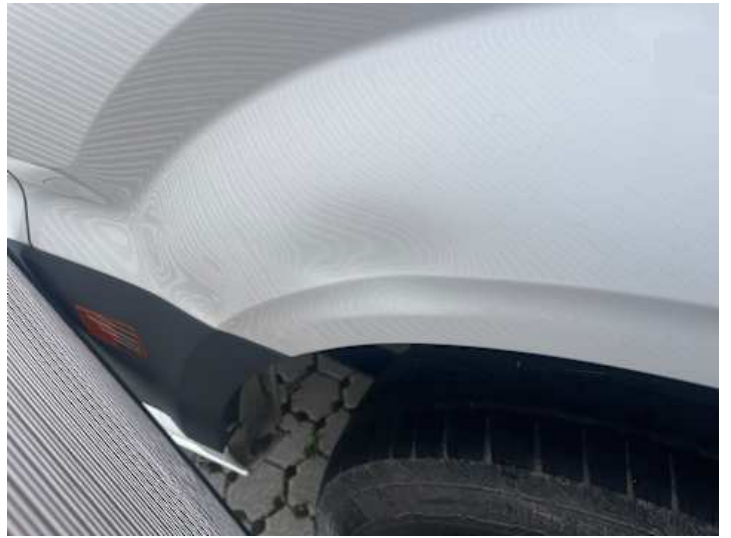
Seitenteil hinten links (Verformung)

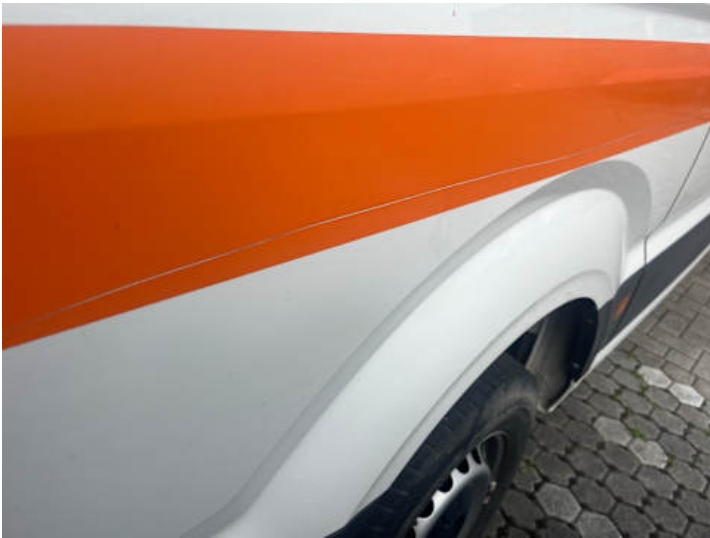
Seitenteil hinten rechts (Kratzer, Lackschaden)

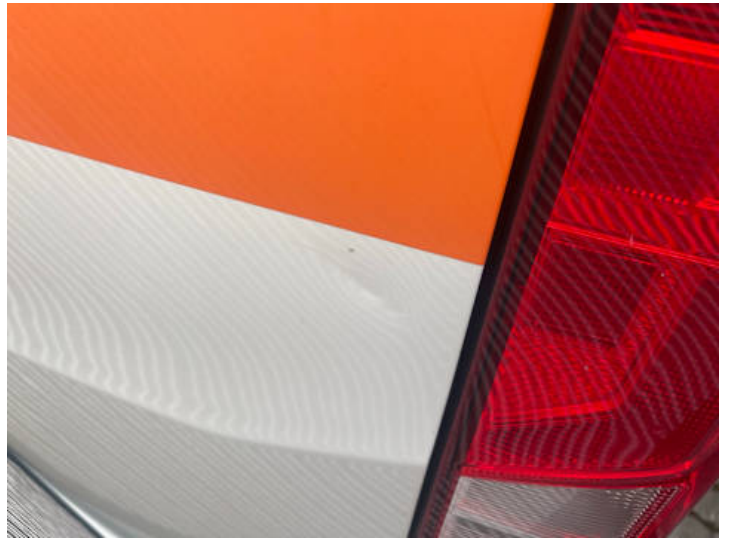
Heckklappe (Delle)

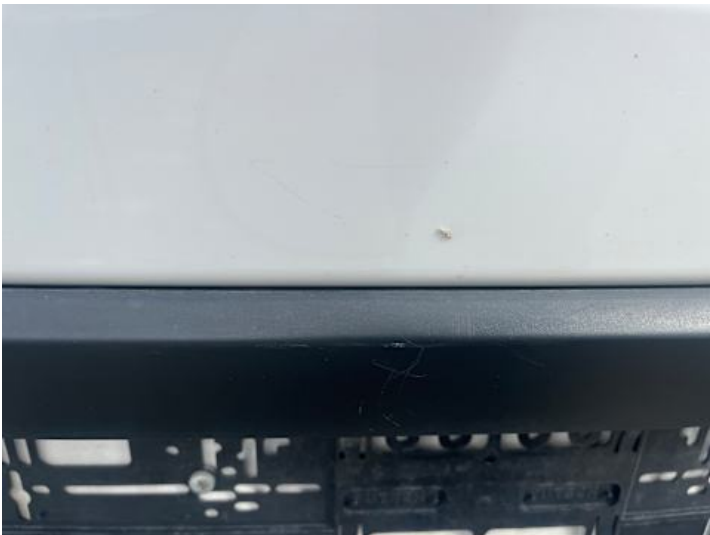
Heckklappe (Lackschaden, Rost)

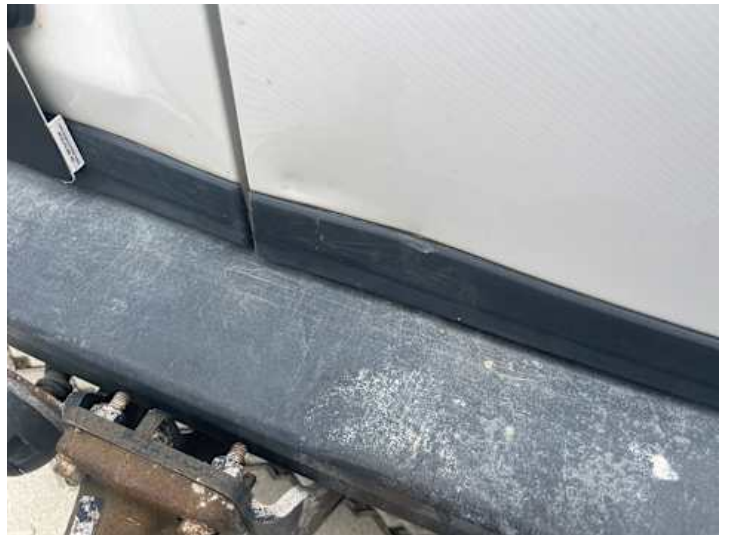
Heckklappe (Verformung)

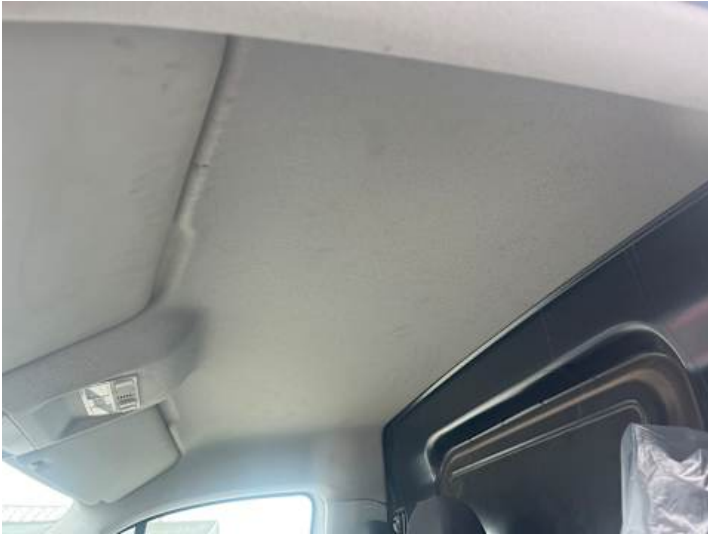
Innenraum (Verschmutzung)

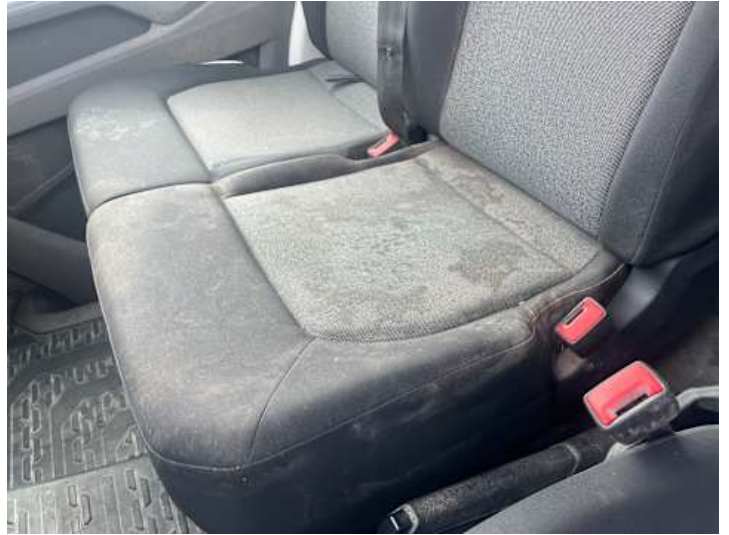
Innenraum (Verschmutzung)

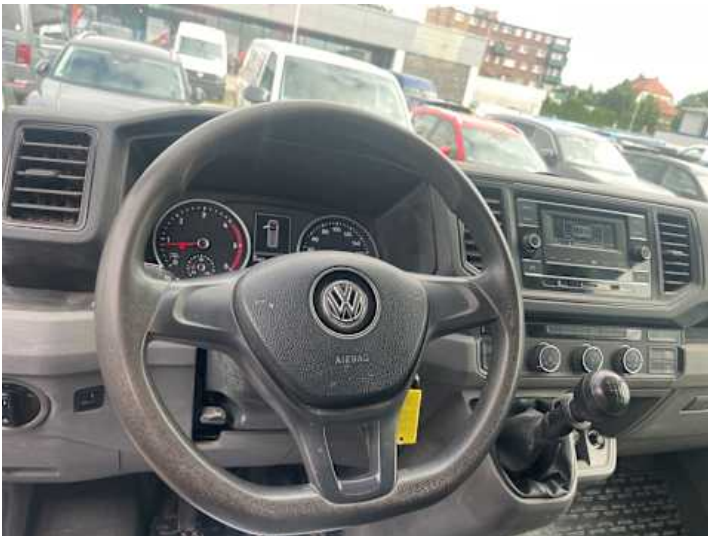
Innenraum (Verschleiß)

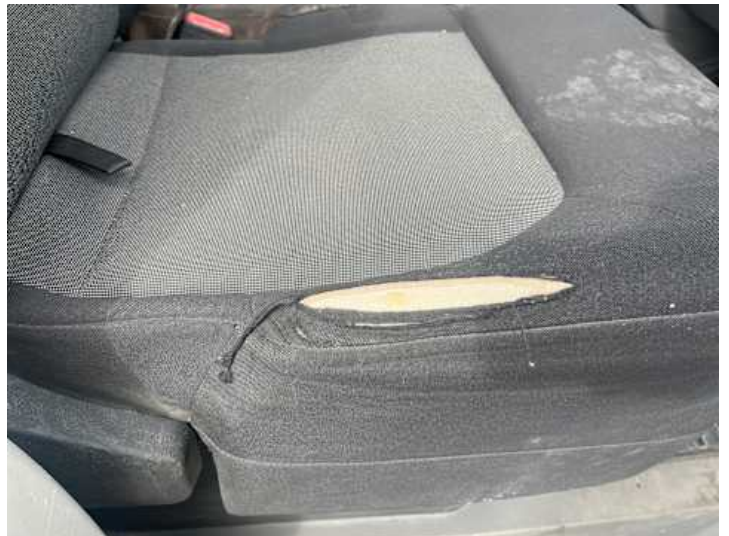
Innenraum (Verschleiß)

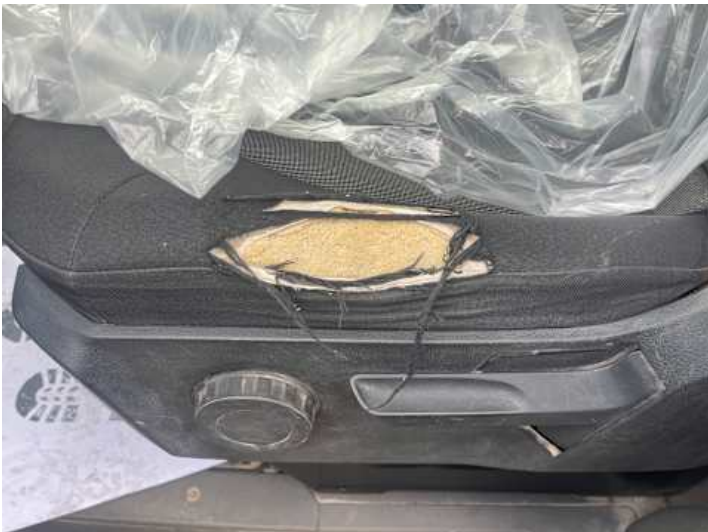
Innenraum (Diverse Schäden)

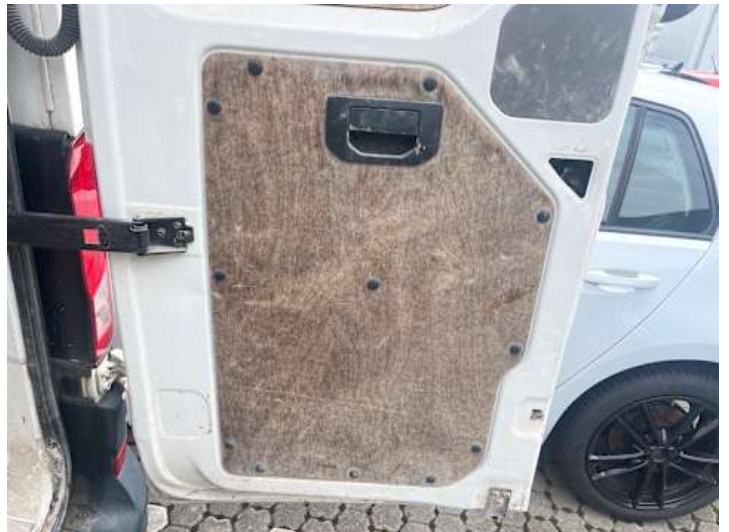
Innenraum (Diverse Schäden)

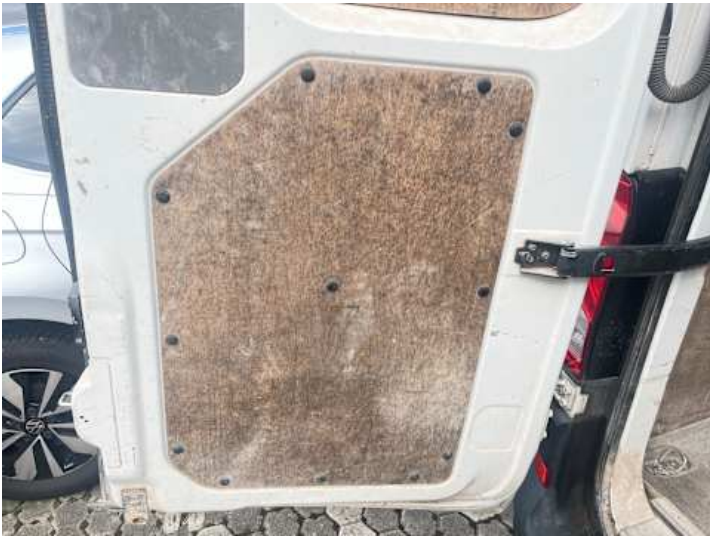
Innenraum (Diverse Schäden)

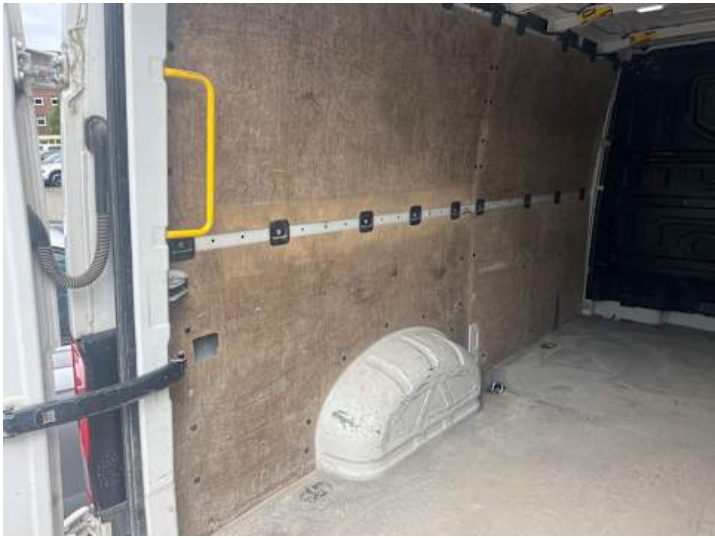
Innenraum (Diverse Schäden)

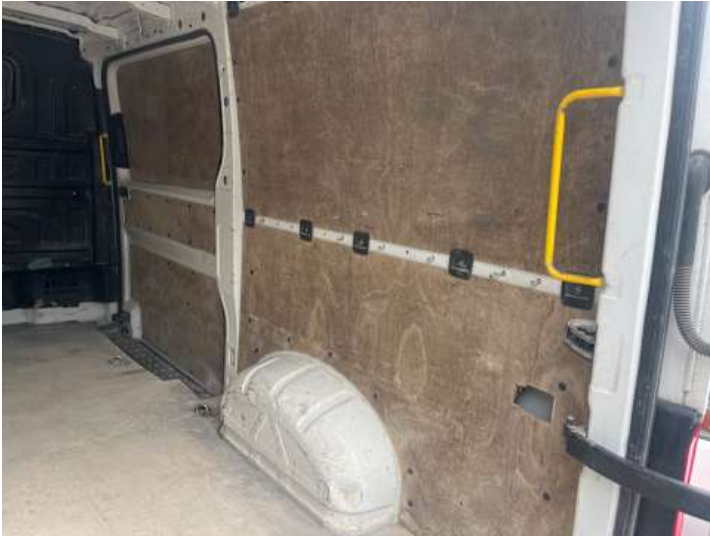
Innenraum (Diverse Schäden)
