## Volkswagen Touran Conceptline

EZ 01/2007 | Van | Diesel | Schaltgetriebe | 238.662km  
Besteuerung: Differenzbesteuert (§25a UStG)  
Fahrzeugstandort: 26\*\*\*  
Fahrzeug aufgenommen am: 06.08.2026

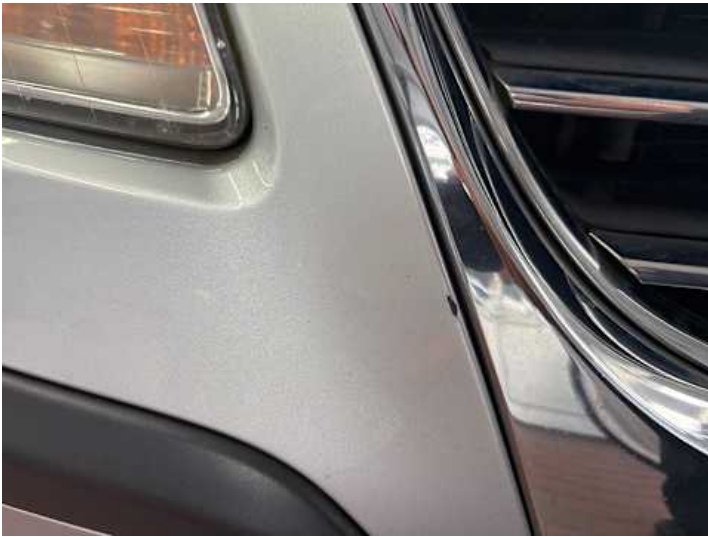
Stoßstange vorne (Spaltmaße ungenau, Kratzer)

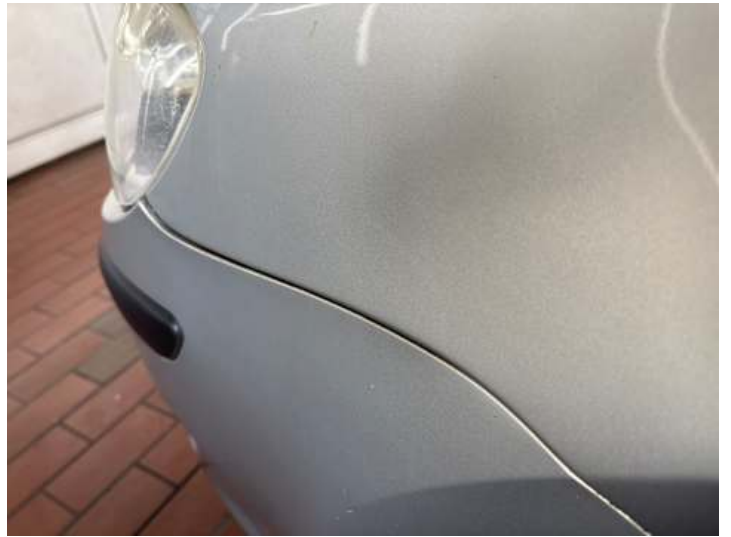
Stoßstange vorne (Spaltmaße ungenau, Kratzer)

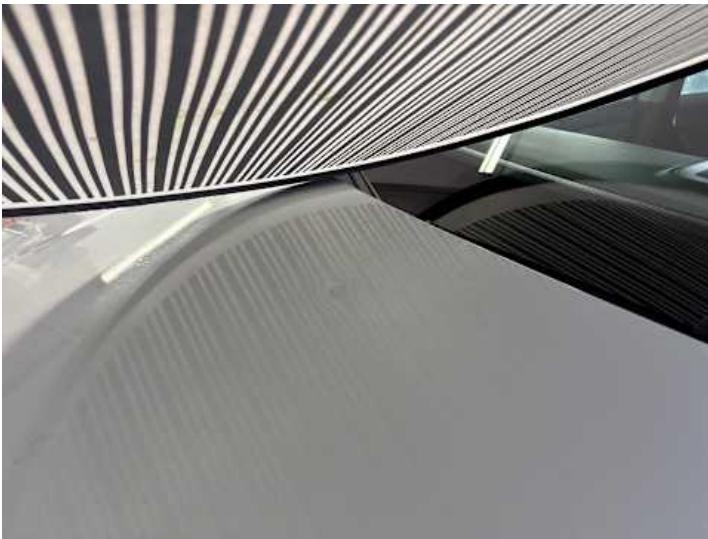
Motorhaube (Kratzer, Rost, Delle)

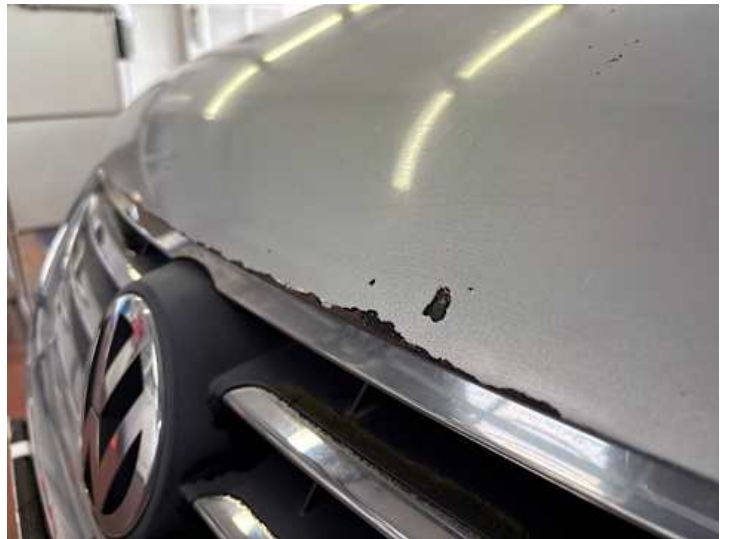
Motorhaube (Kratzer, Rost, Delle)

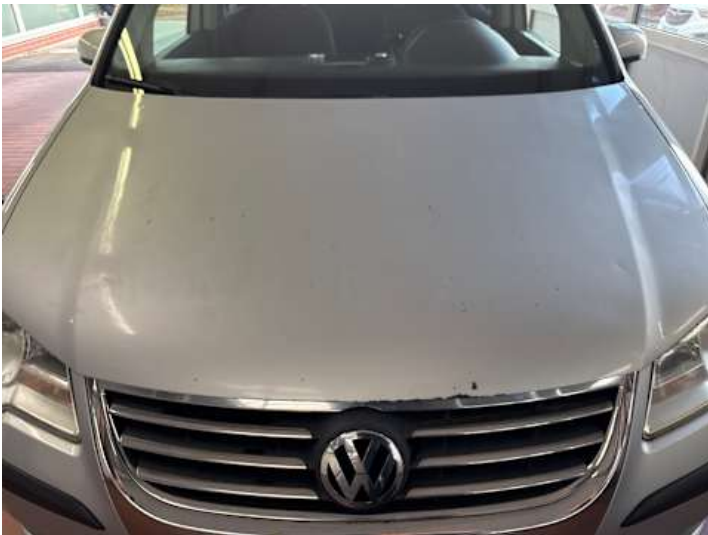
Motorhaube (Kratzer, Rost, Delle)

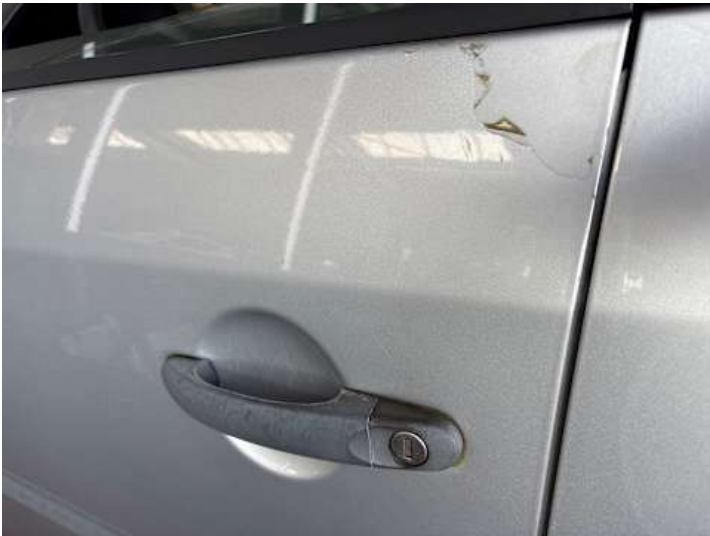
Fahrtür (Kratzer)

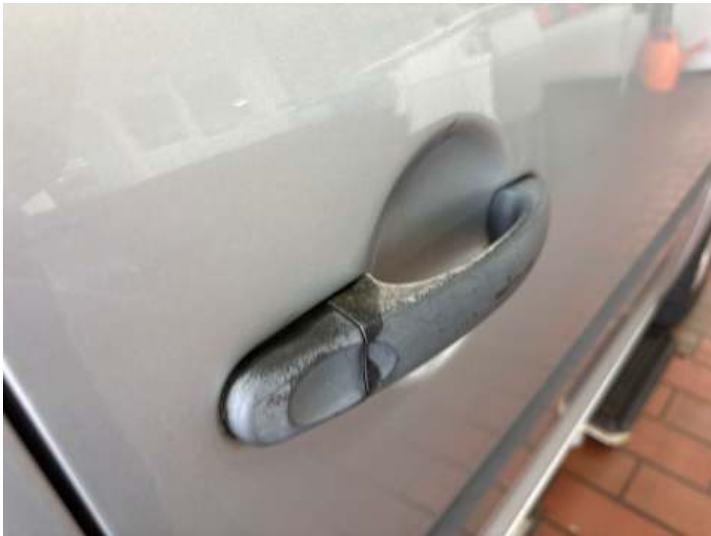
Beifahrtür (Riss/Bruch, Ausgeblichen/Matt)

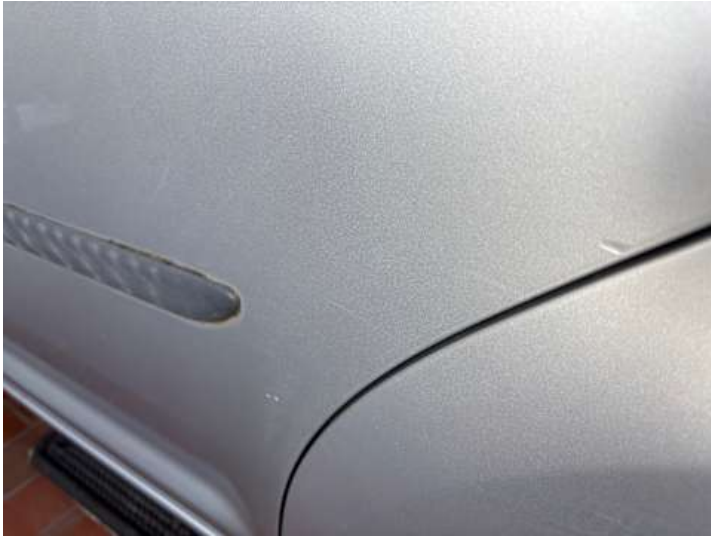
Türe hinten links (Kratzer)

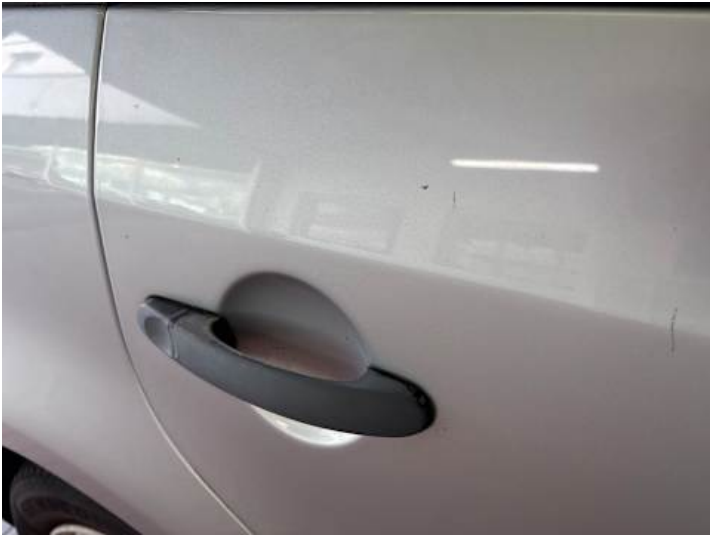
Türe hinten rechts (Kratzer)

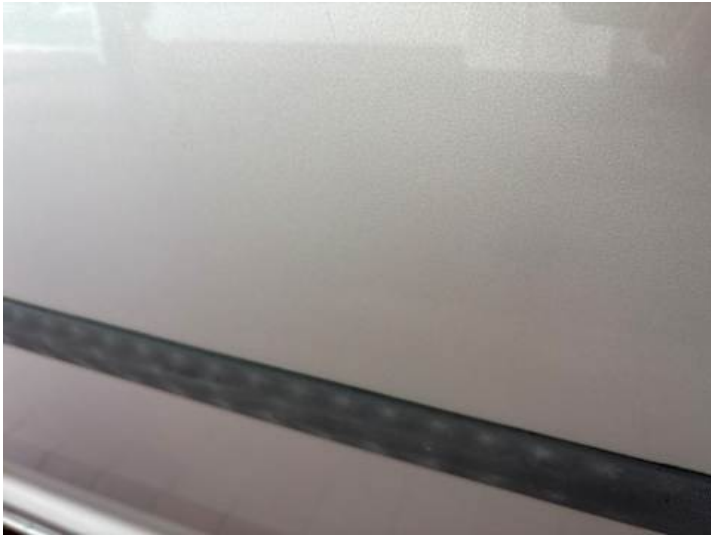
Türe hinten rechts (Kratzer)

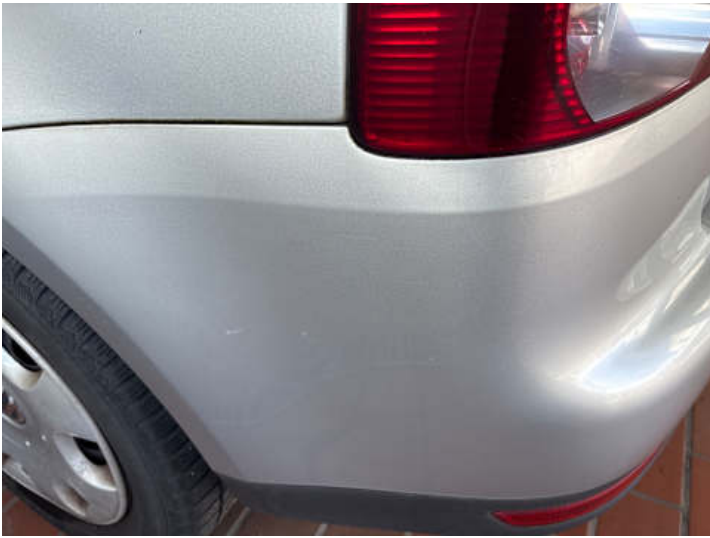
Stoßstange hinten (Kratzer)

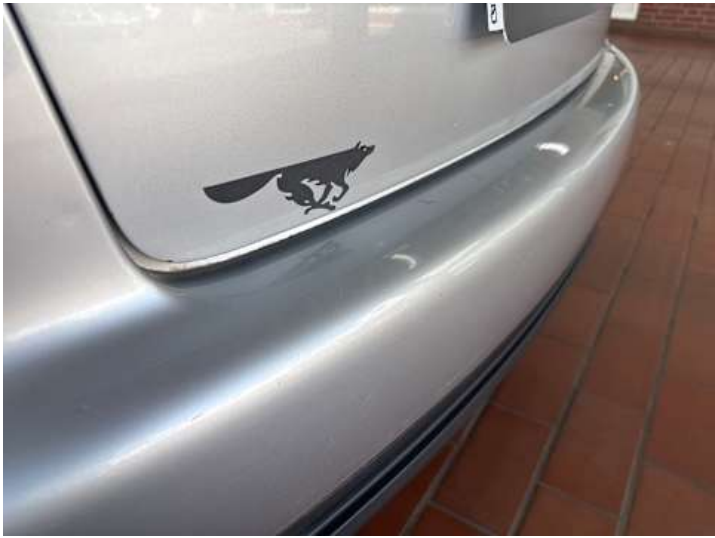
Stoßstange hinten (Kratzer)

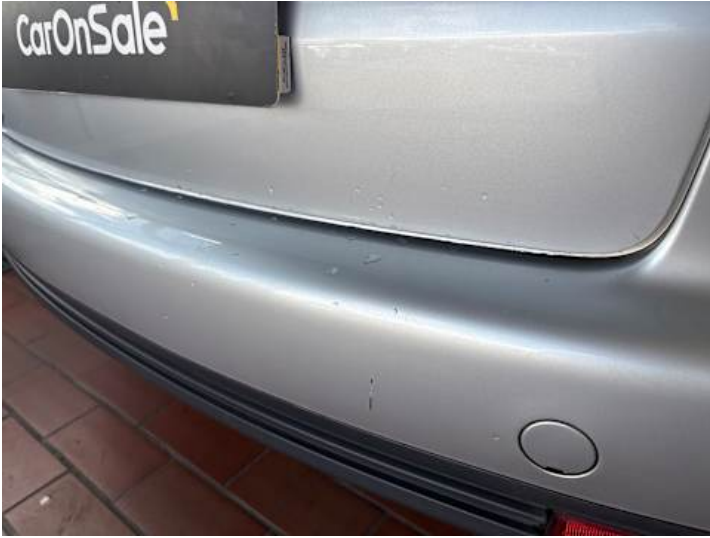
Stoßstange hinten (Kratzer)

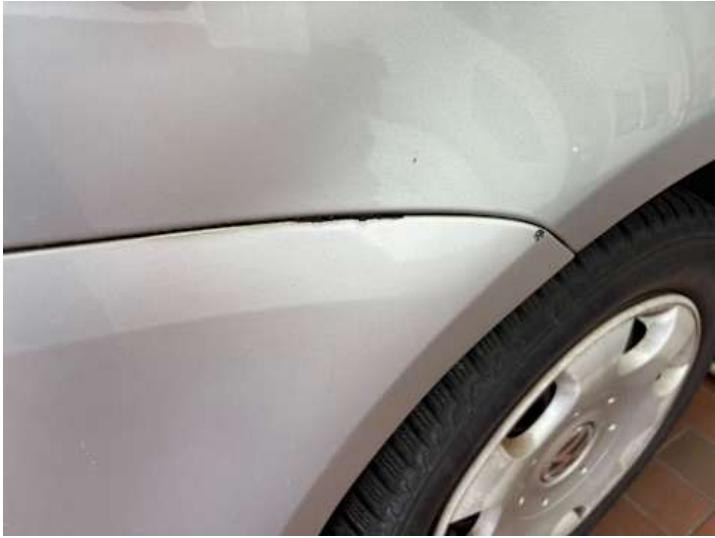
Stoßstange hinten (Kratzer)

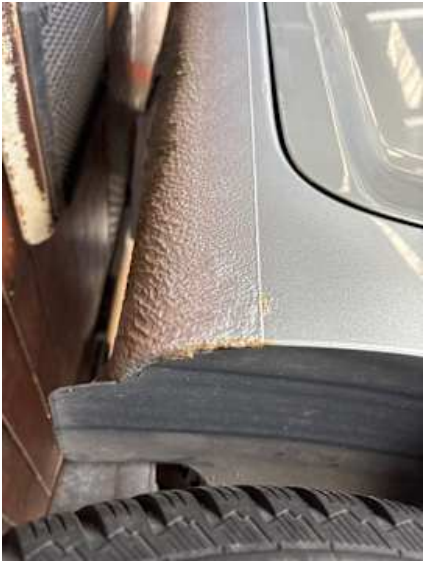
Schweller links (Rost)

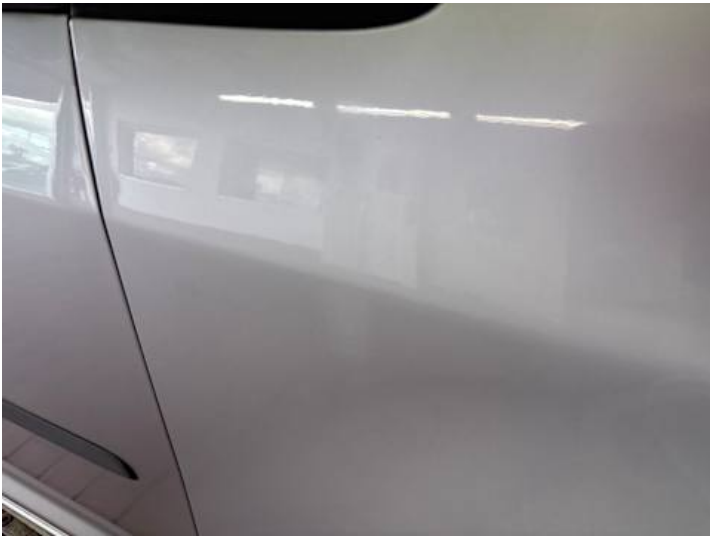
Kotflügel vorne rechts (Kratzer)

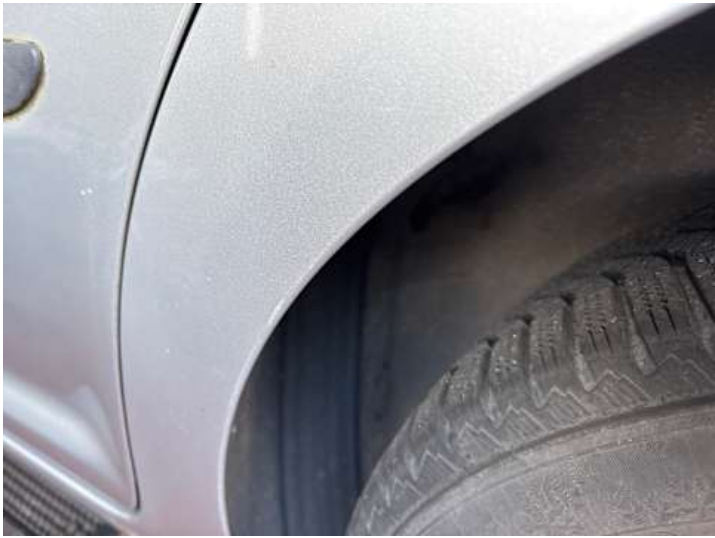
Seitenteil hinten links (Kratzer)

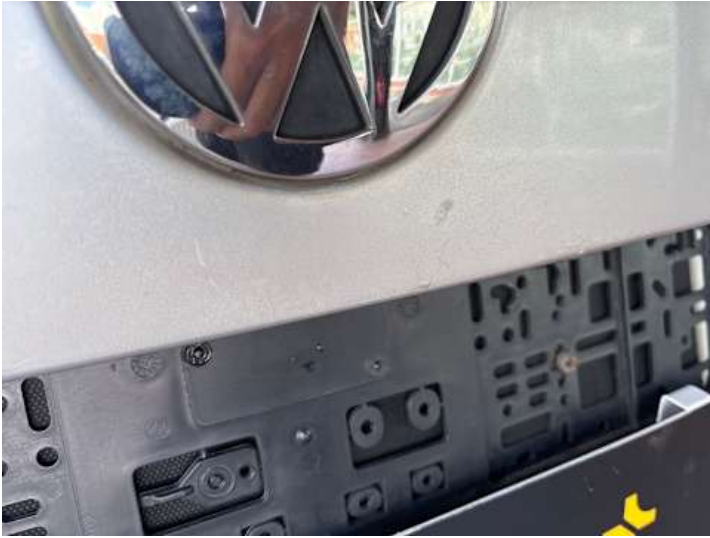
Heckklappe (Kratzer, Rost)

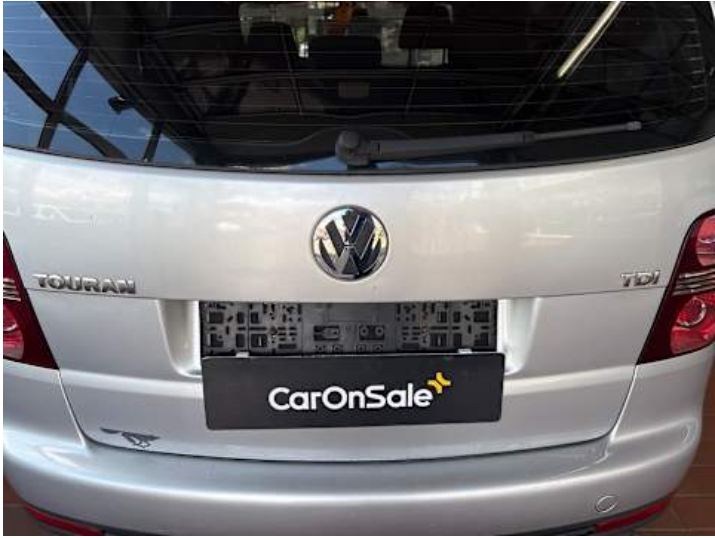
Heckklappe (Kratzer, Rost)

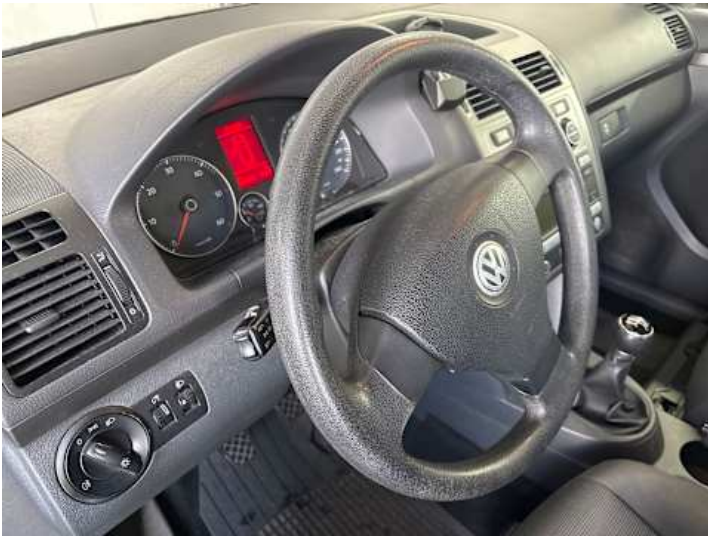
Innenraum (Verschleiß)

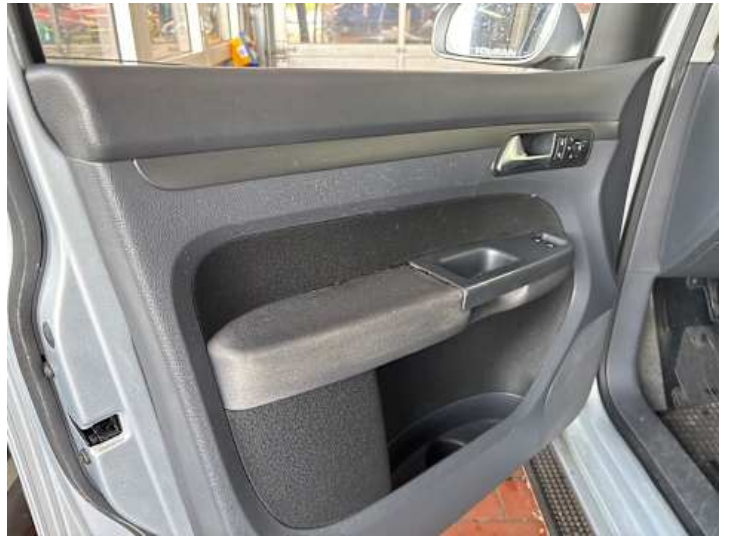
Innenraum (Verschleiß)

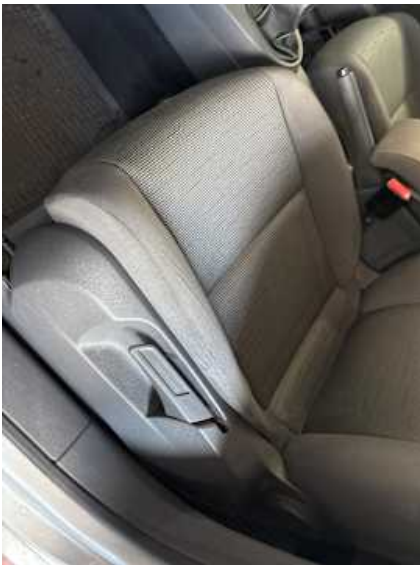
Innenraum (Verschleiß)
