### Opel Meriva Edition

EZ 05/2005 | Van | Benzin | Schaltgetriebe | 109.206km  
Besteuerung: Differenzbesteuert (§25a UStG)  
Fahrzeugstandort: 66\*\*\*  
Fahrzeug aufgenommen am: 06.08.2026

# Hinweise zum Zustandsbericht

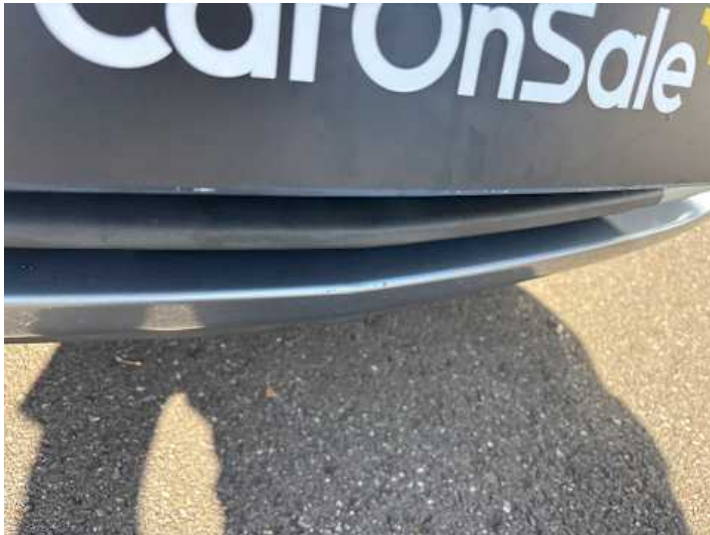
Stoßstange vorne (Lackschaden)

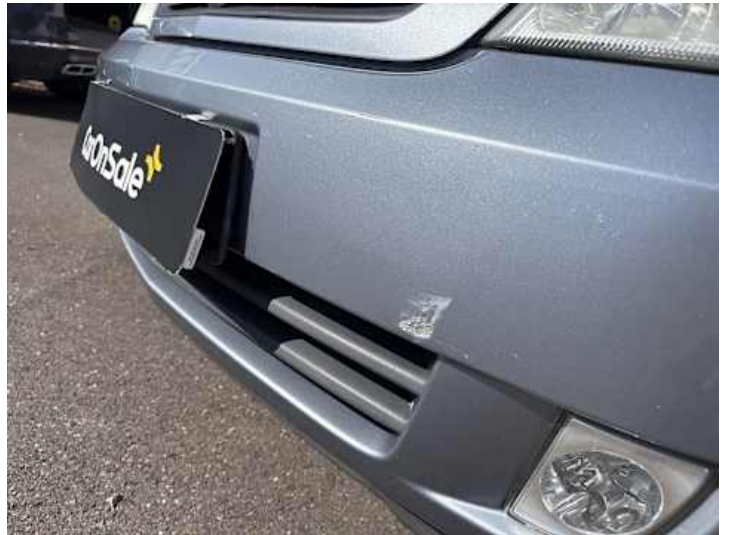
Stoßstange vorne (Lackschaden)

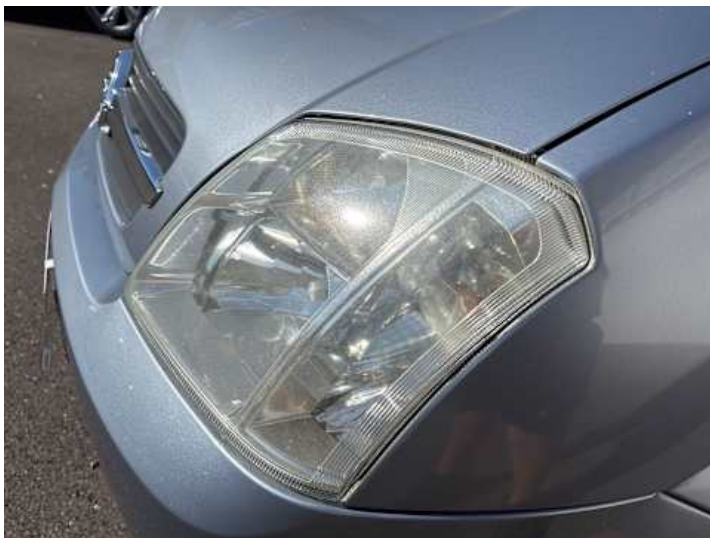
Scheinwerfer (links) (Blind)

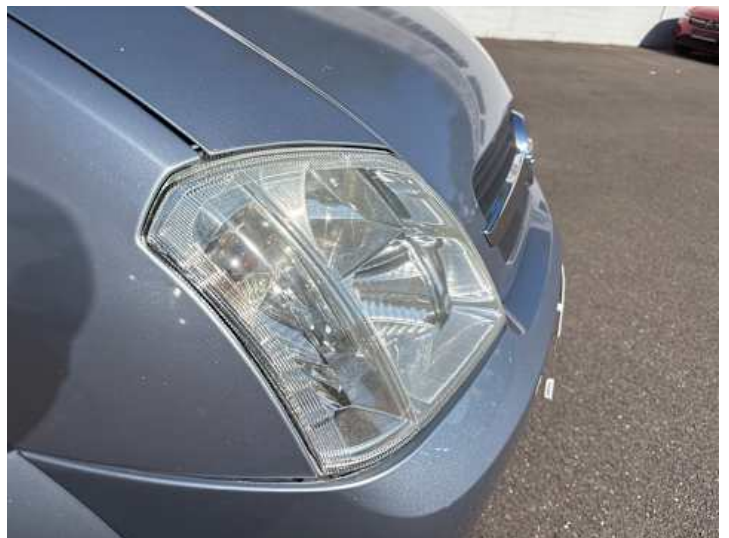
Scheinwerfer (rechts) (Blind)

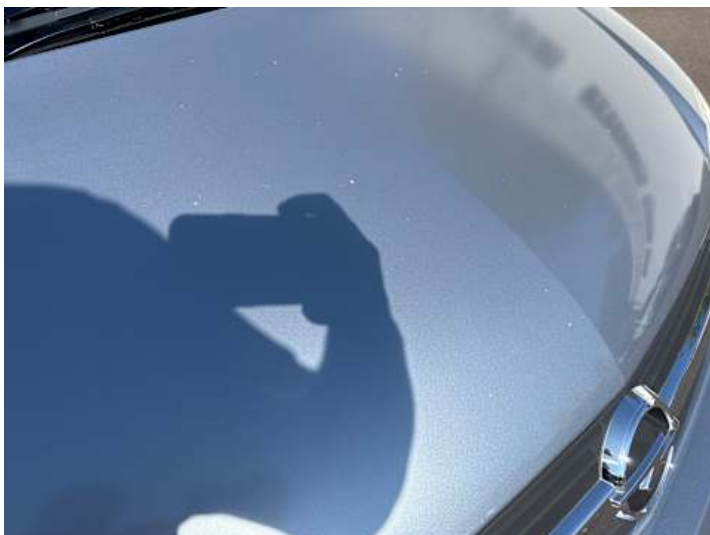
Motorhaube (Steinschlag)

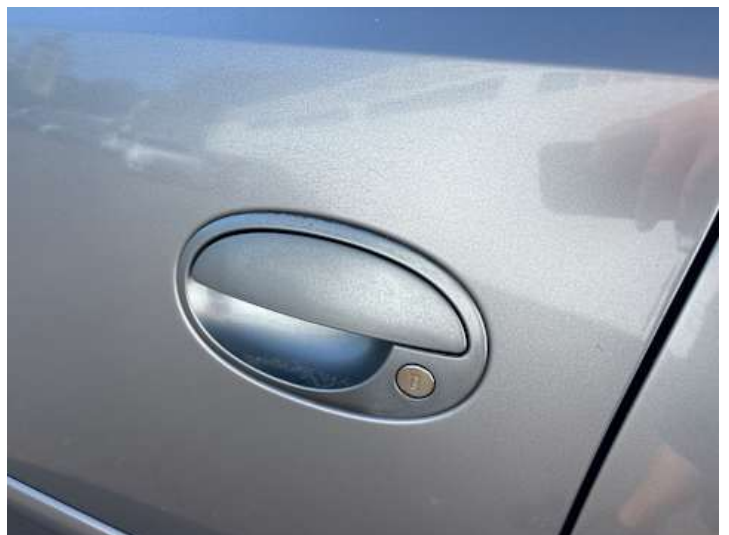
Fahrtür (Lackschaden)

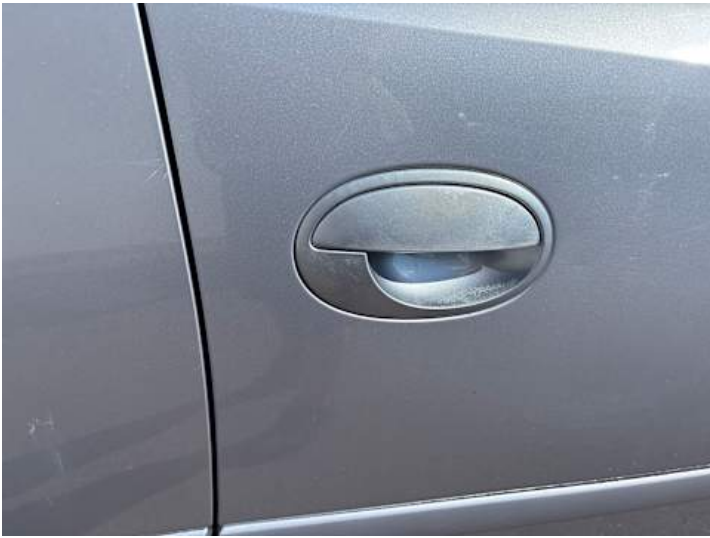
Beifahrertür (Lackschaden)

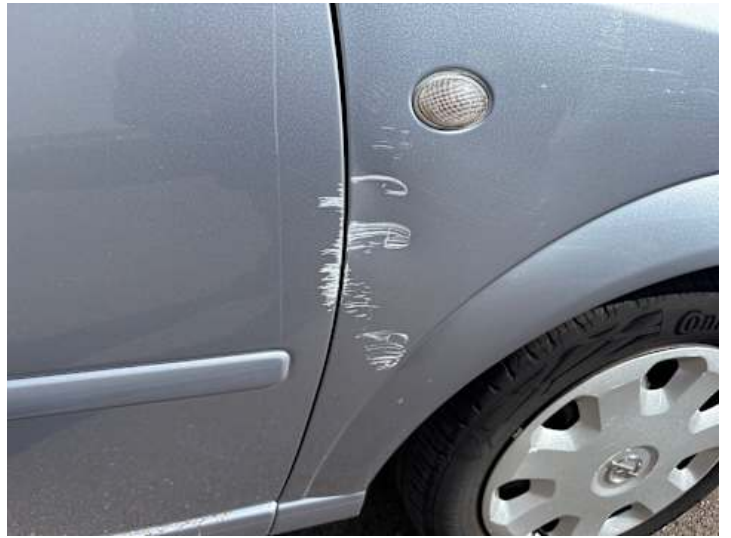
Beifahrertür (Lackschaden)

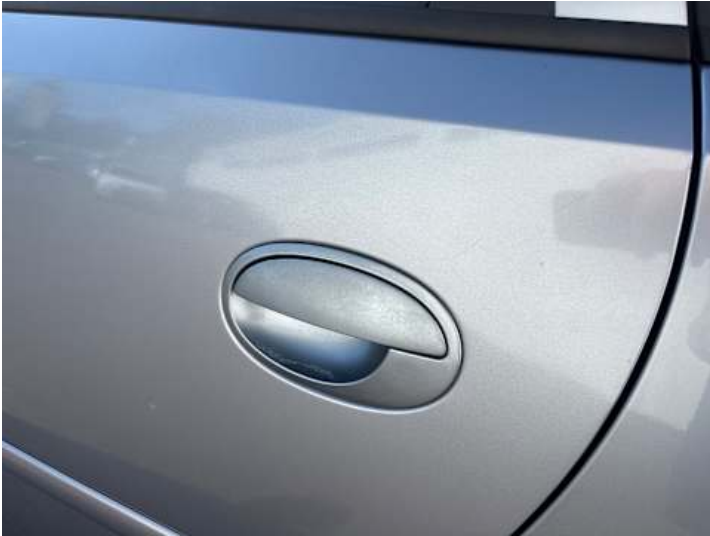
Türe hinten links (Lackschaden)

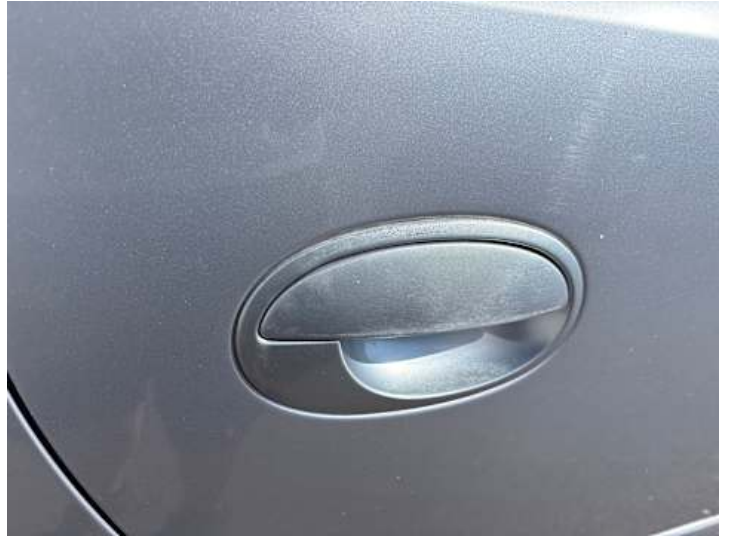
Türe hinten rechts (Lackschaden)

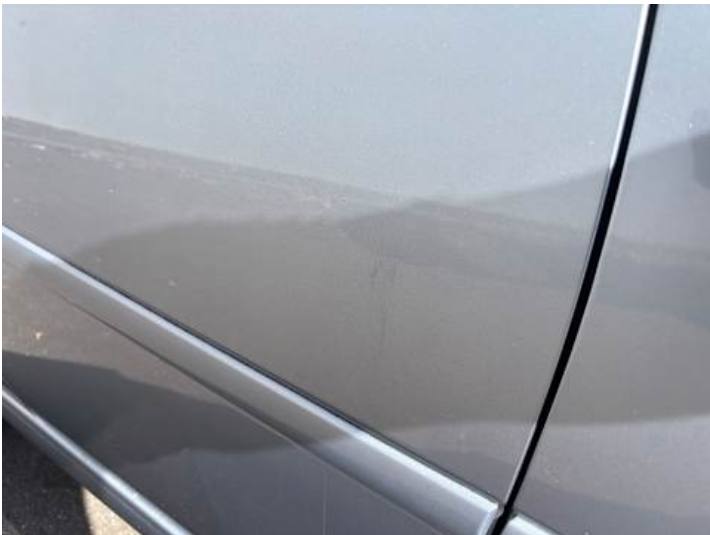
Türe hinten rechts (Lackschaden)

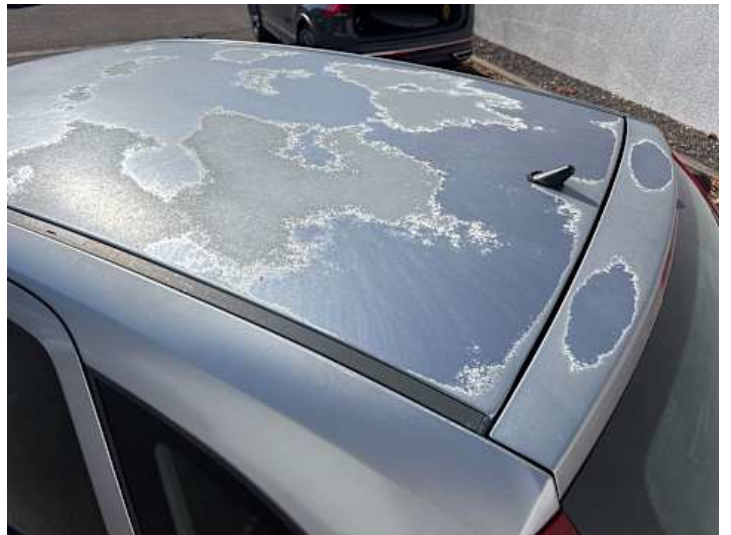
Dach (Ausgeblichen/Matt, Lackschaden)

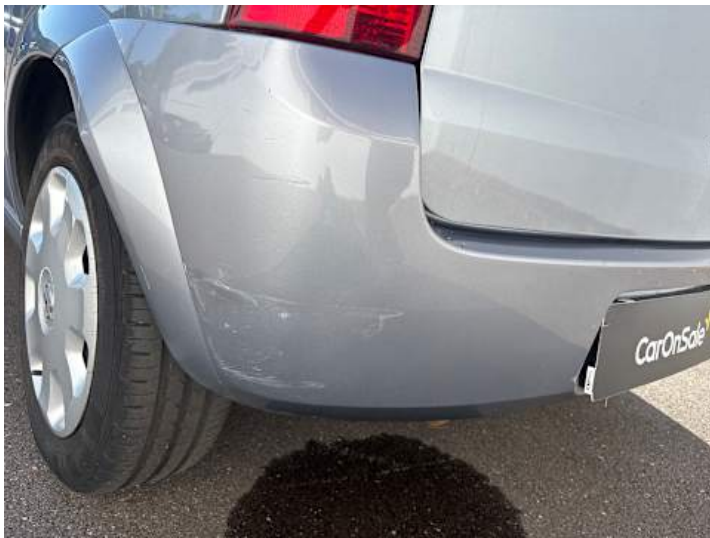
Stoßstange hinten (Lackschaden)

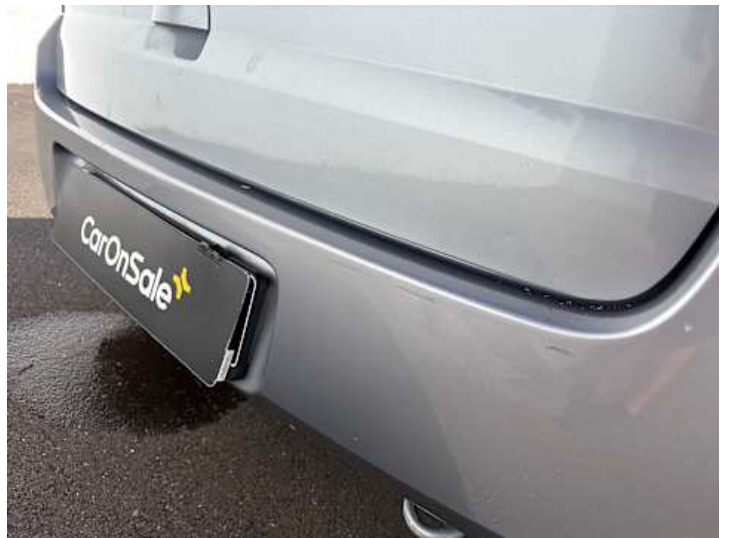
Stoßstange hinten (Lackschaden)

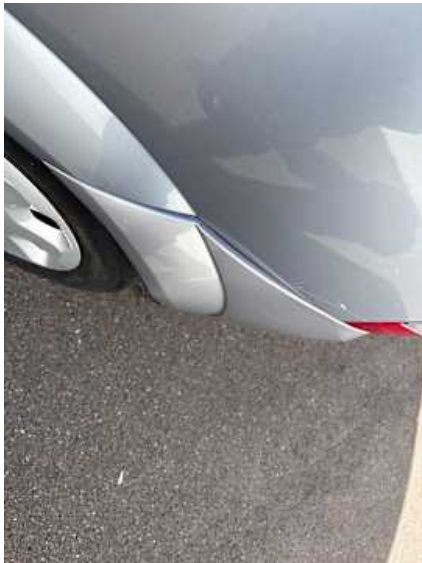
Stoßstange hinten (Verformung, Spaltmaße ungenau)

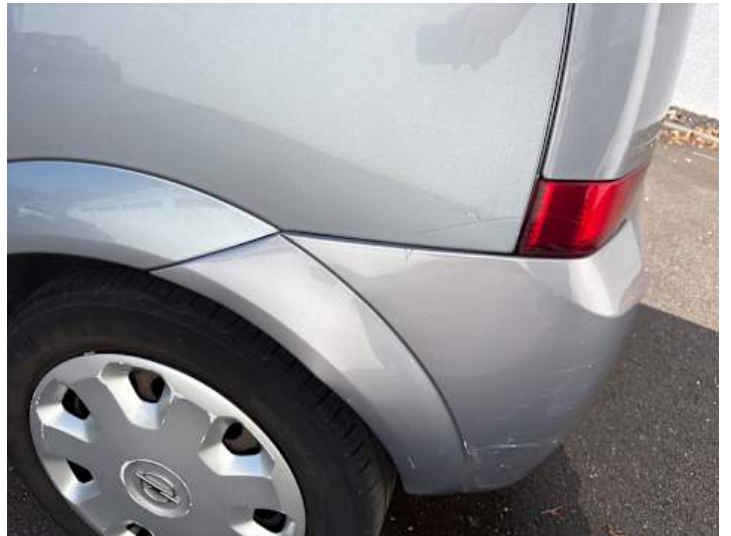
Stoßstange hinten (Verformung, Spaltmaße ungenau)

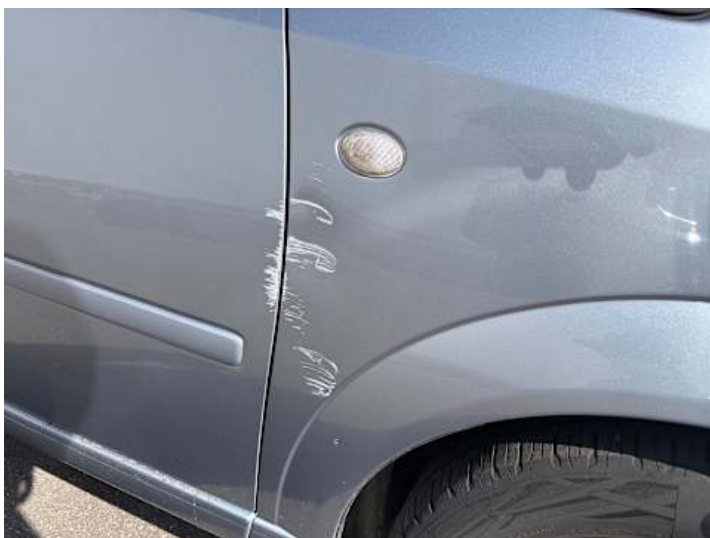
Kotflügel vorne rechts (Verformung, Lackschaden)

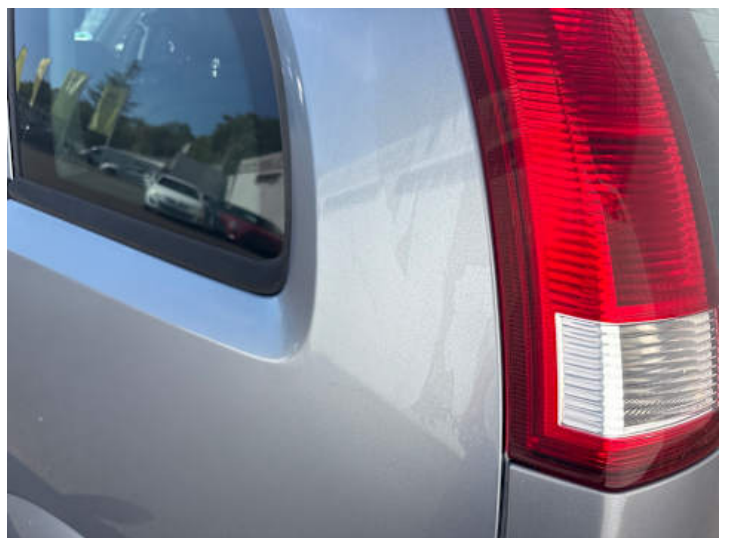
| Fahrzeugteil | Lackschichtdicke (in µm) | Fahrzeugteil | Lackschichtdicke (in µm) |
|---|---|---|---|
| Seitenteil hinten links | 235 | Seitenteil hinten rechts | 130 |

Seitenteil hinten links (Lackschaden)

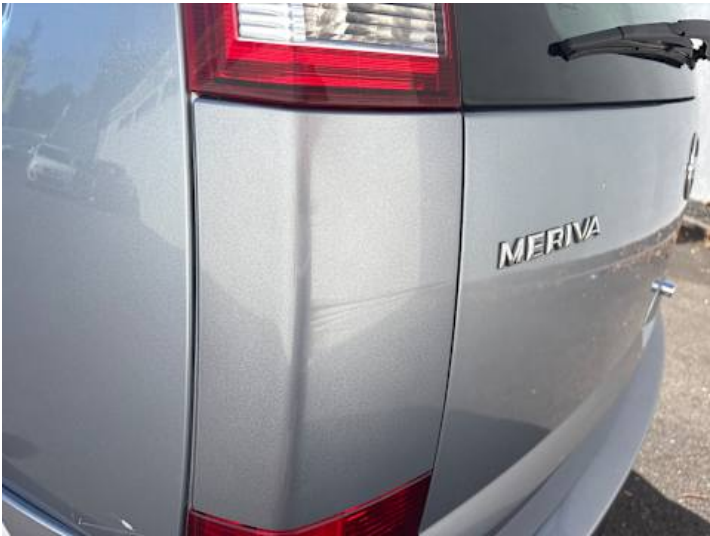
Seitenteil hinten links (Lackschaden)

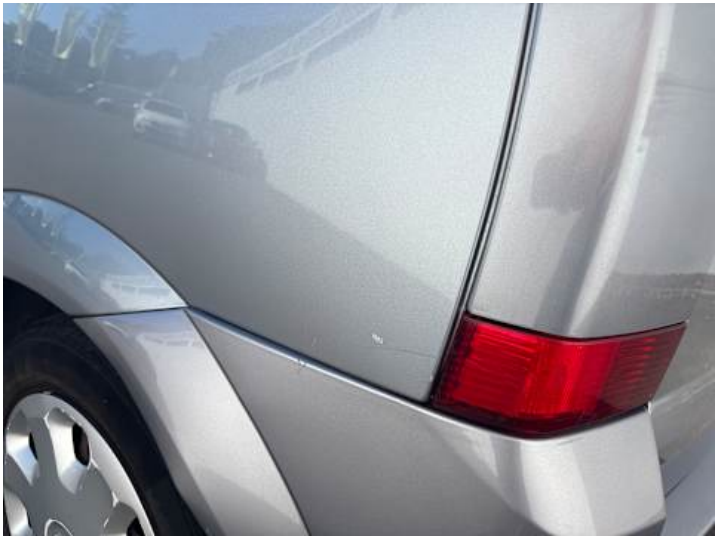
Seitenteil hinten links (Lackschaden)

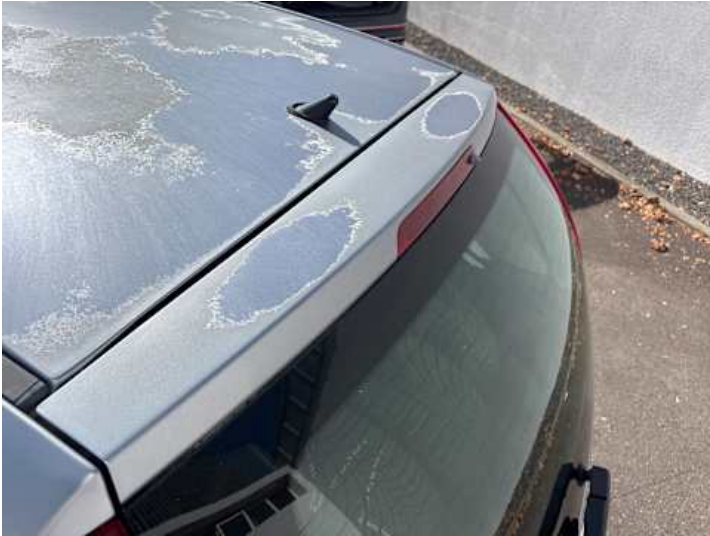
Heckklappe (Lackschaden)

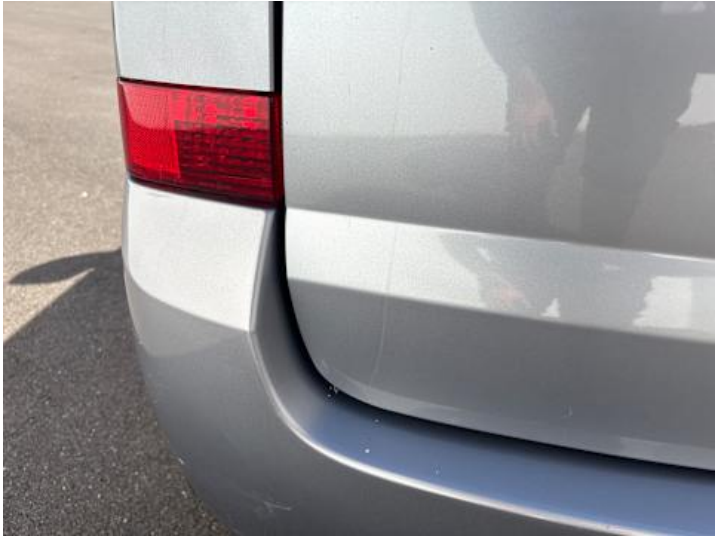
Heckklappe (Lackschaden)

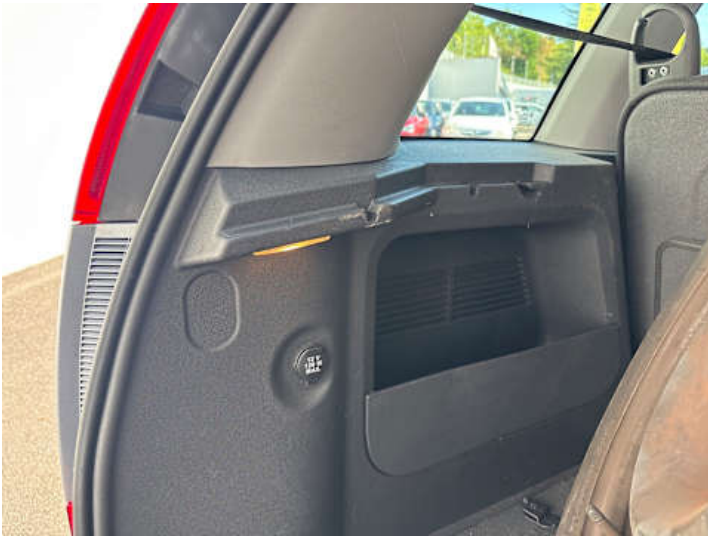
Innenraum (Ohne Funktion, Verschleiß)

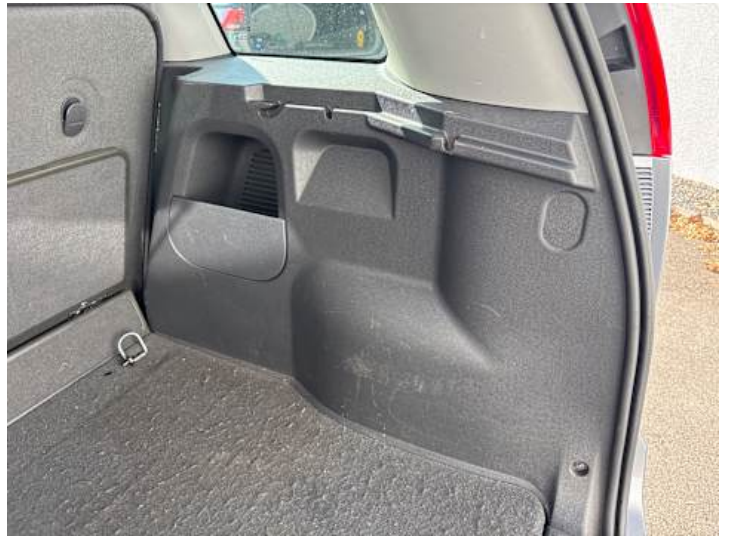
Innenraum (Ohne Funktion, Verschleiß)

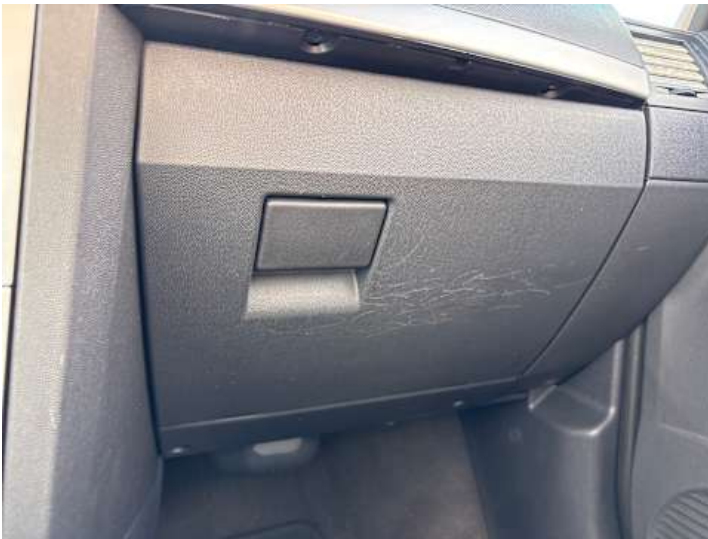
Innenraum (Ohne Funktion, Verschleiß)

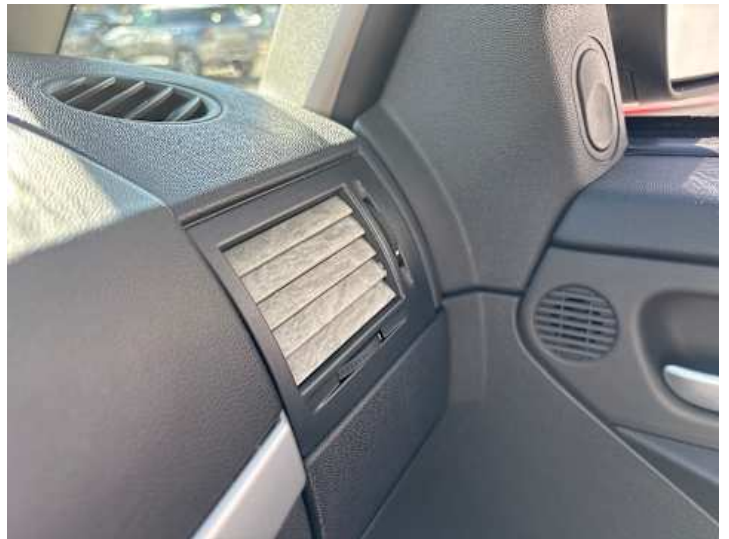
Innenraum (Verschleiß)

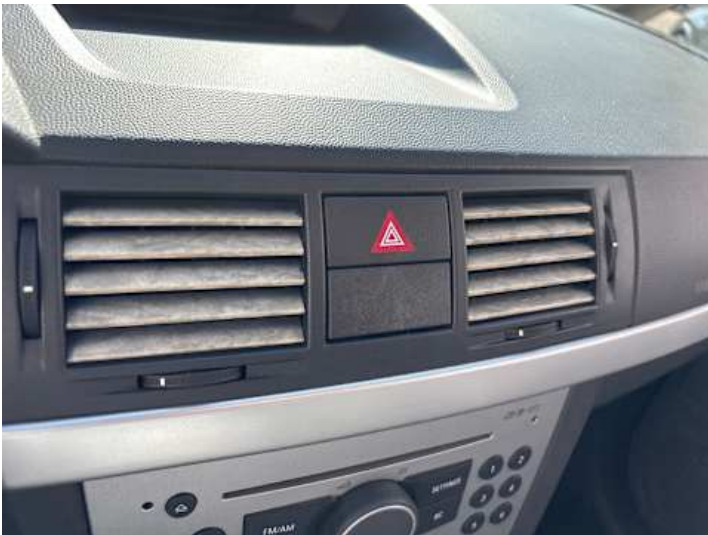
Innenraum (Verschleiß)

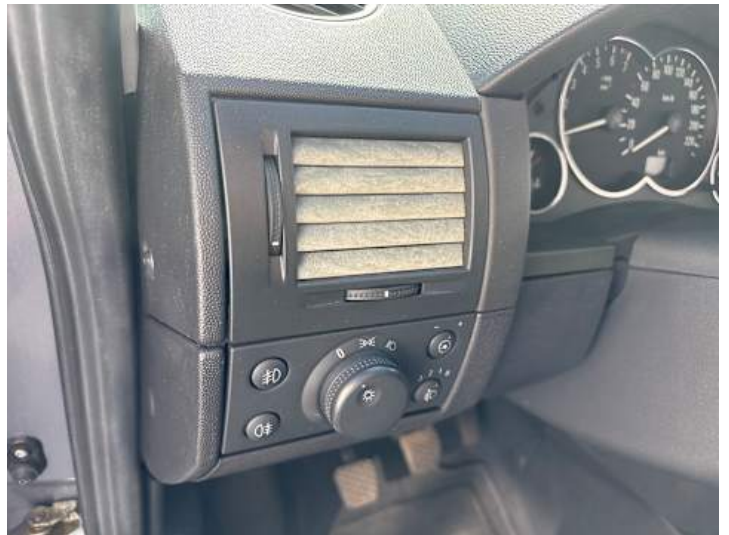
Innenraum (Verschleiß)

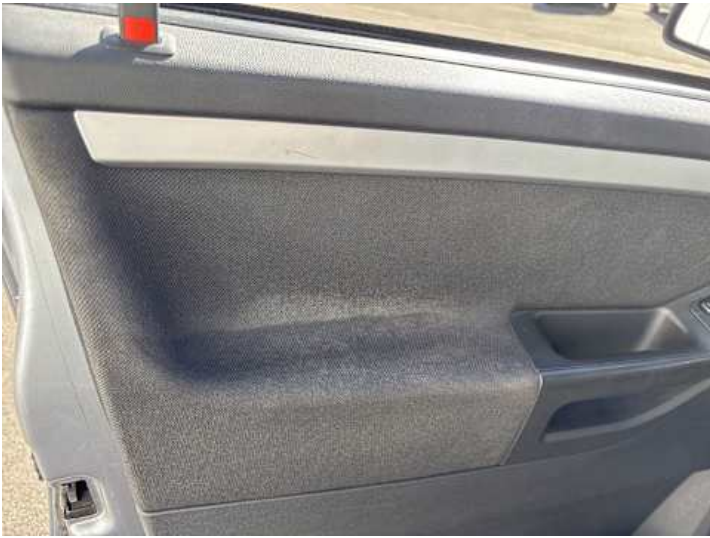
Innenraum (Verschleiß)

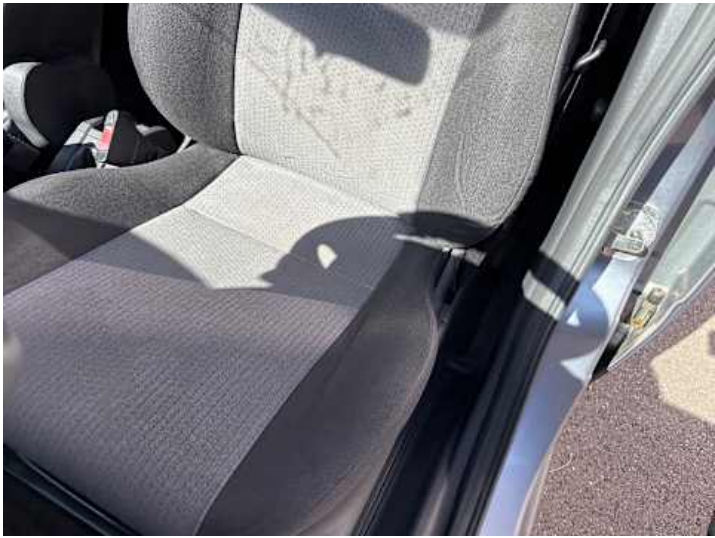
Innenraum (Verschleiß)

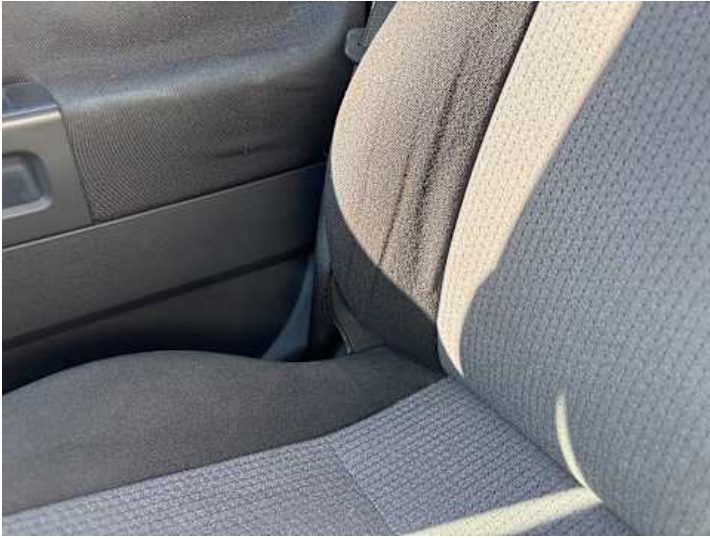
Innenraum (Verschleiß)

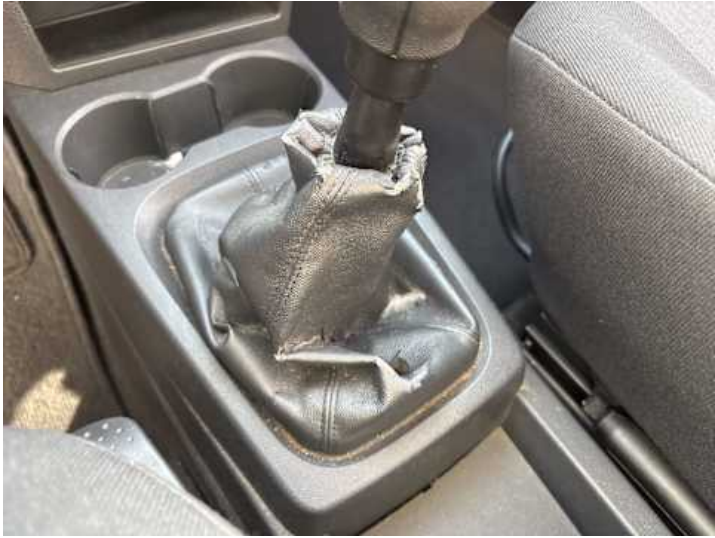
Innenraum (Verschleiß)
