## Chevrolet Captiva 2.2 D LTZ 4WD

EZ 02/2014 | Geländewagen | Diesel | Automatikgetriebe | 140.898km

Fahrzeug aufgenommen am: 14.07.2026

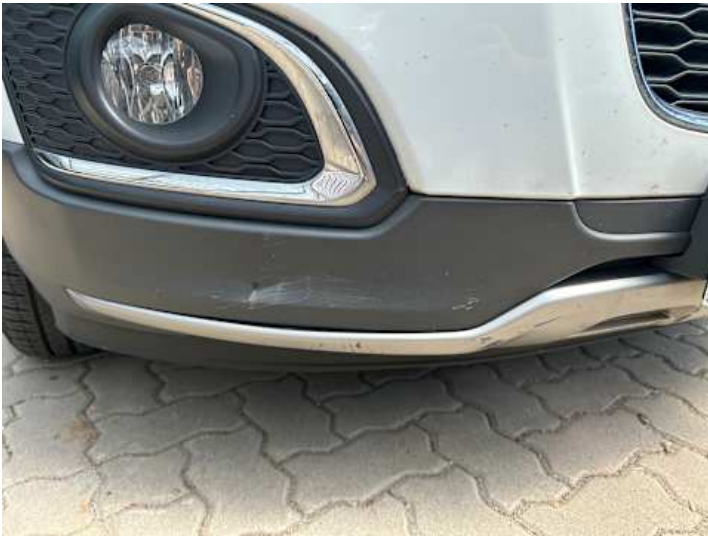
Stoßstange vorne (Kratzer, Lackschaden, Verformung)

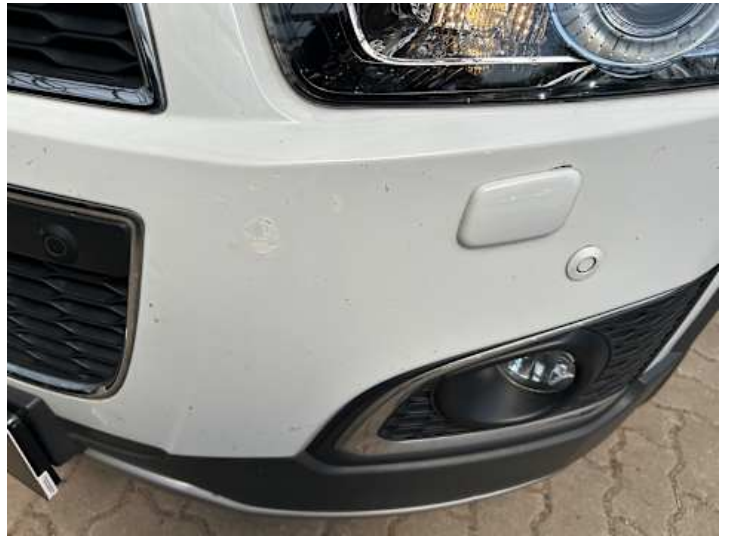
Stoßstange vorne (Kratzer, Lackschaden, Verformung)

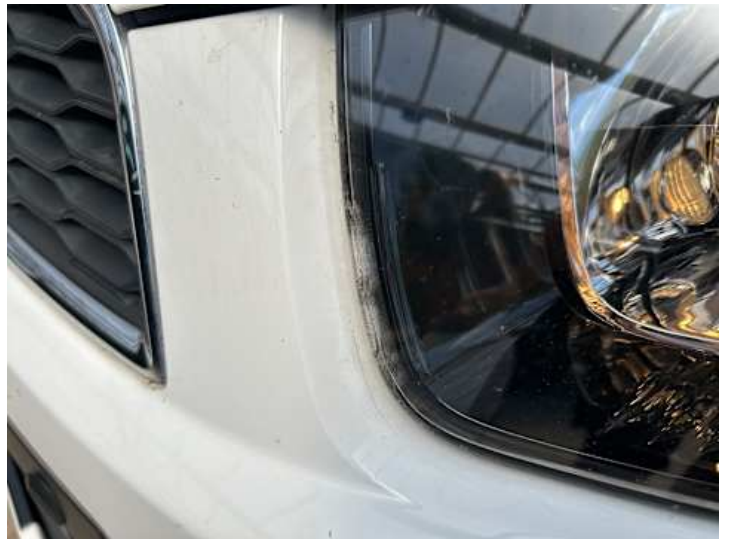
Scheinwerfer (links) (Riss/Bruch)

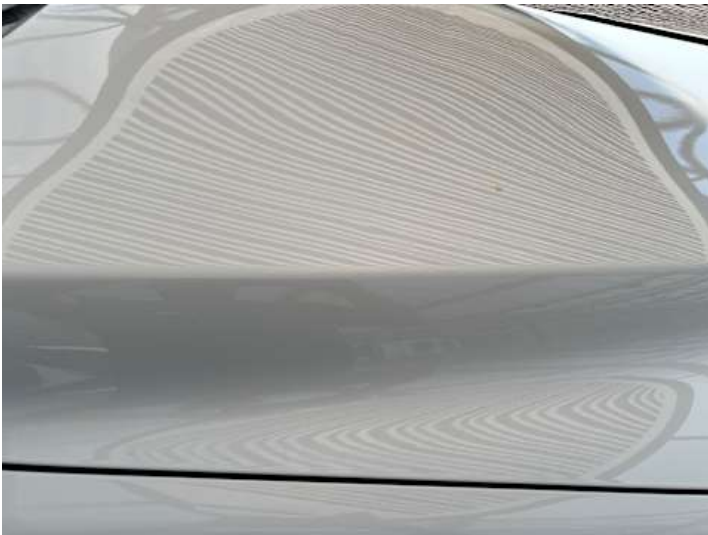
Motorhaube (Rost, Delle)

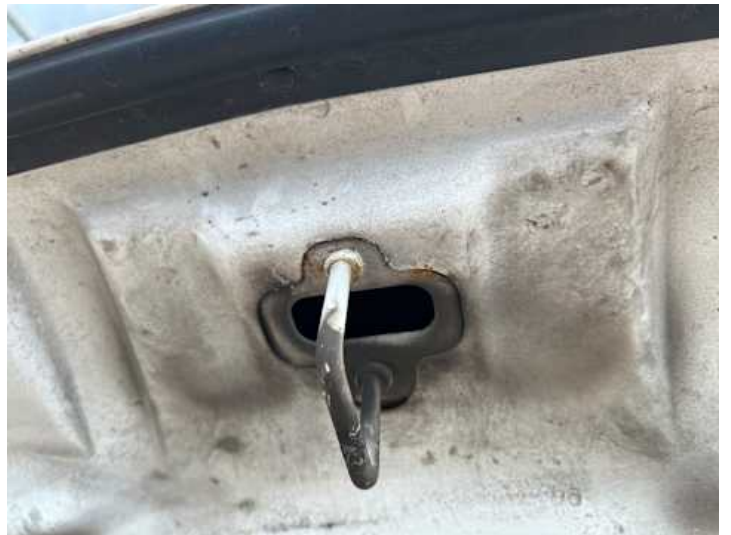
Motorhaube (Rost, Delle)

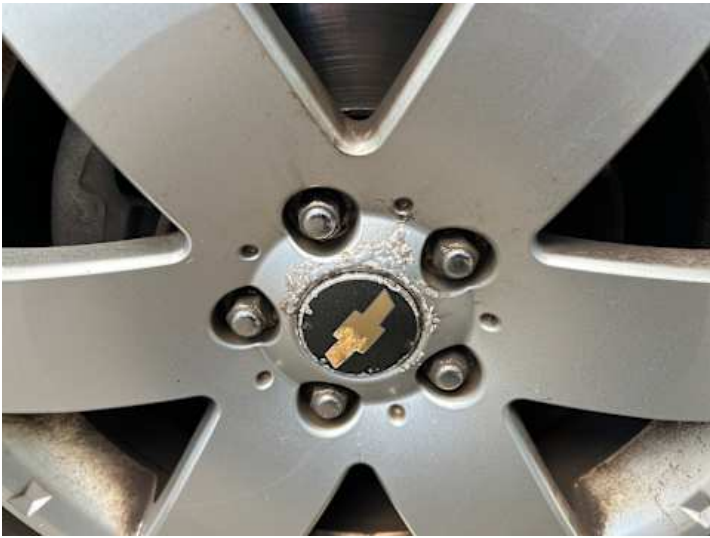
Rad (Kratzer)

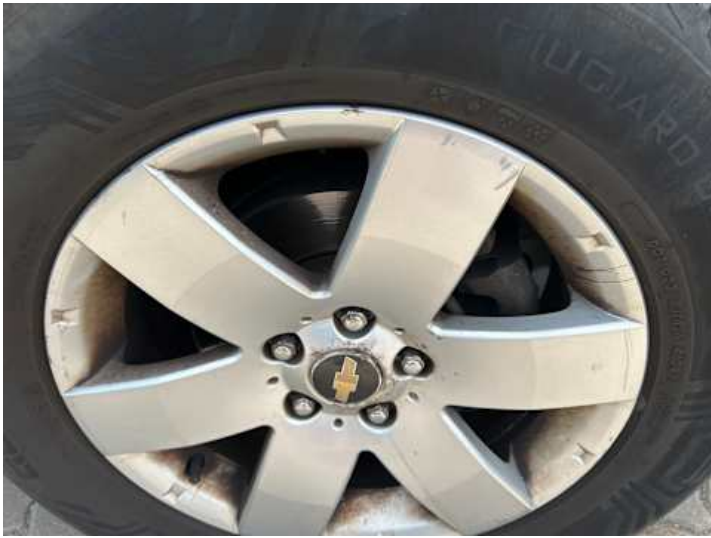
Rad (Kratzer)

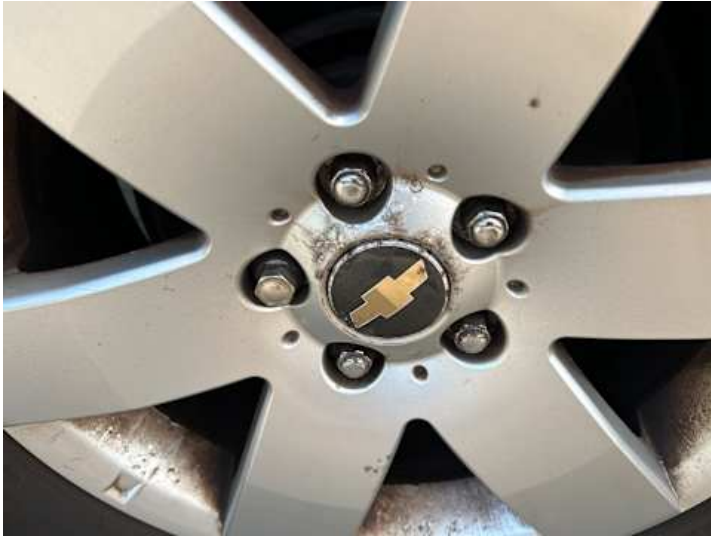
Rad (Kratzer)

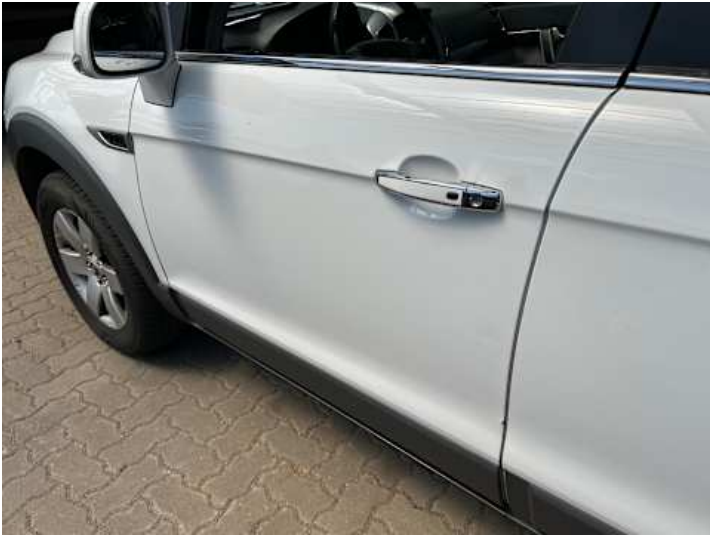
Fahrtür (Verformung, Delle, Lackschaden)

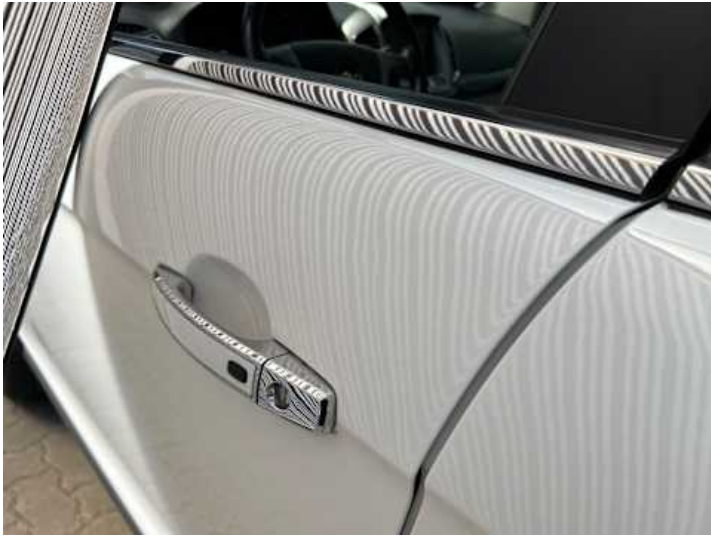
Fahrtür (Verformung, Delle, Lackschaden)

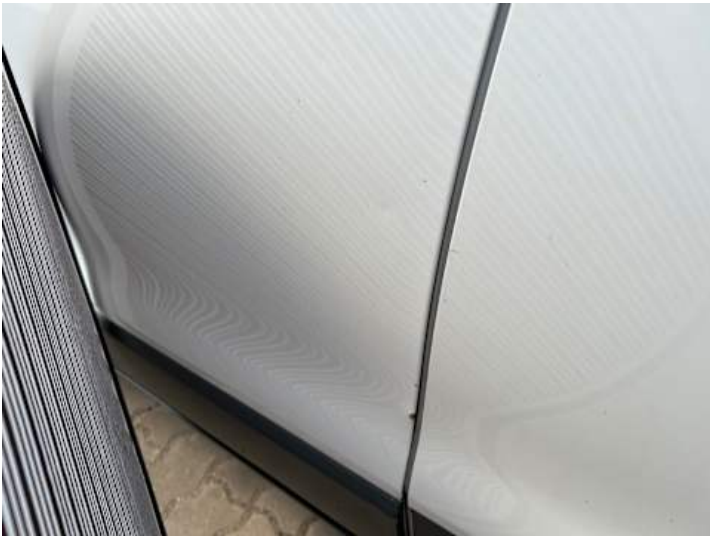
Fahrertür (Verformung, Delle, Lackschaden)

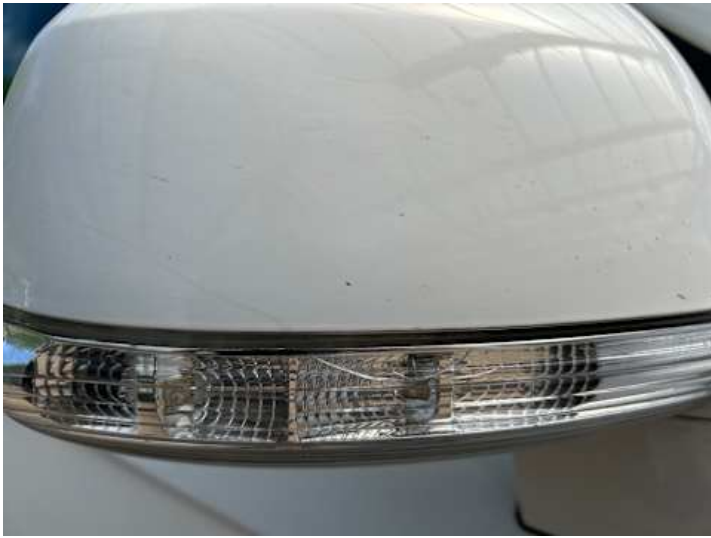
Beifahrertür (Riss/Bruch)

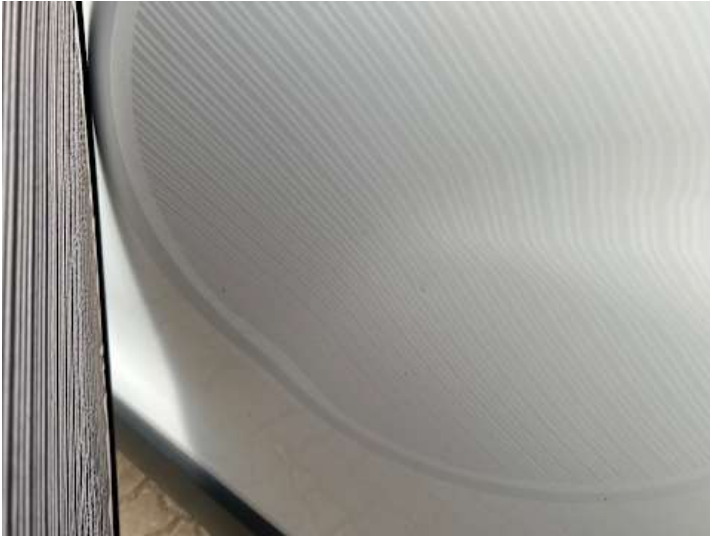
Türe hinten links (Delle)

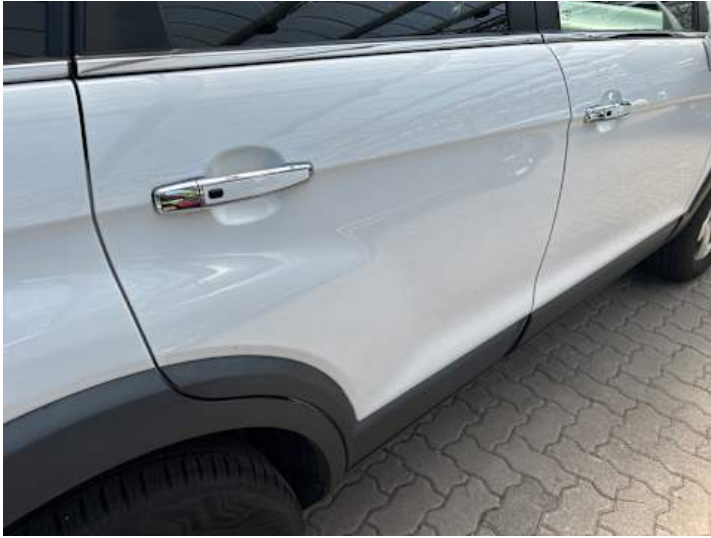
Türe hinten rechts (Delle, Kratzer)

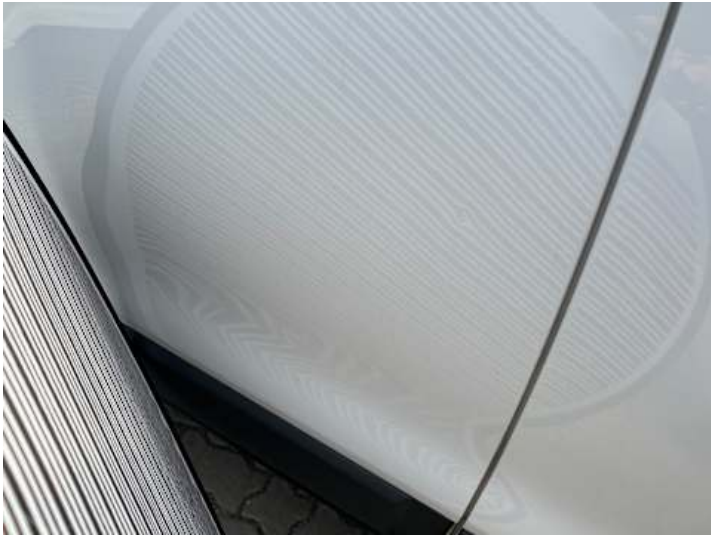
Türe hinten rechts (Delle, Kratzer)

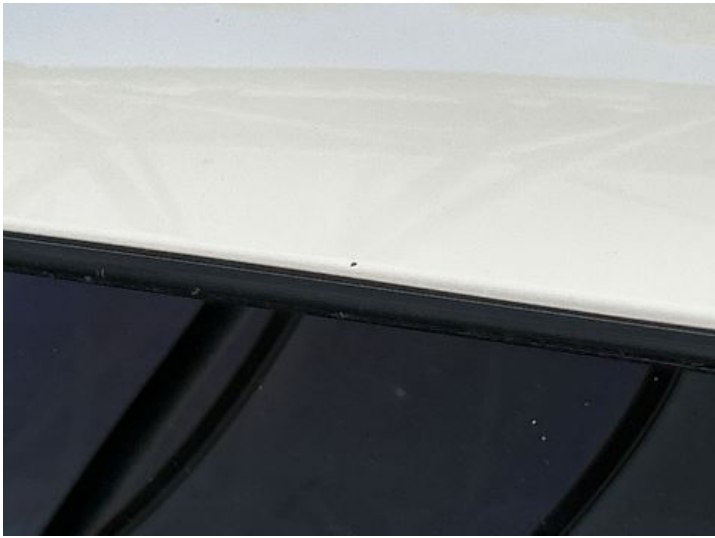
Dach (Steinschlag)

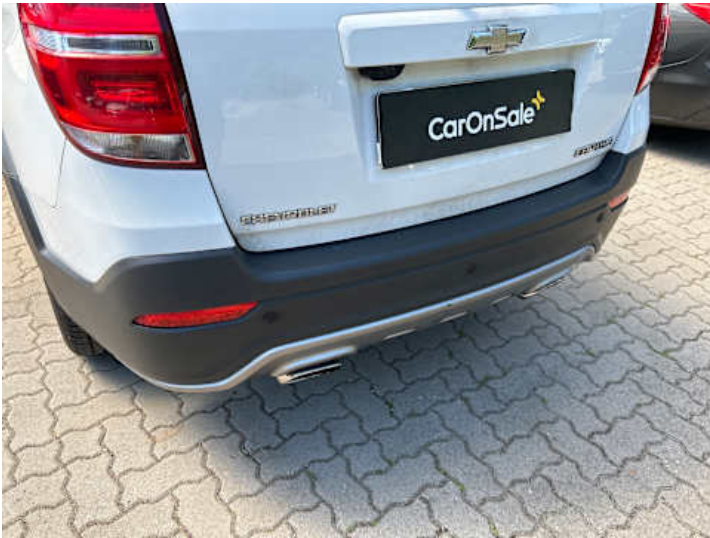
Stoßstange hinten (Kratzer, Riss/Bruch)

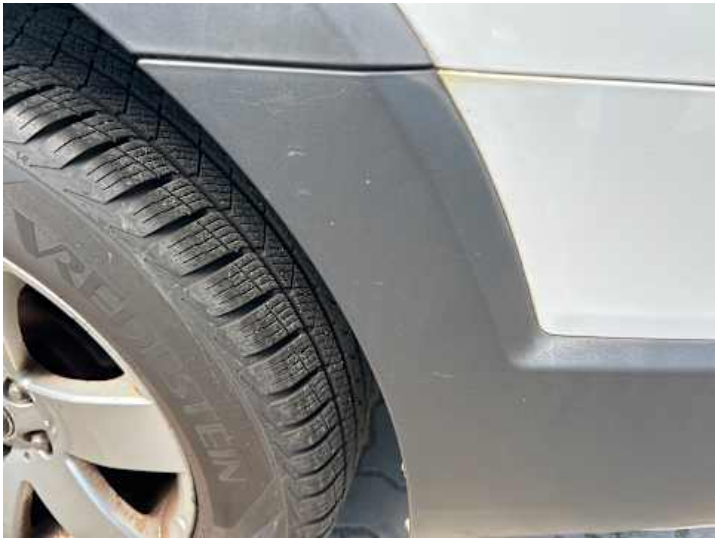
Stoßstange hinten (Kratzer, Riss/Bruch)

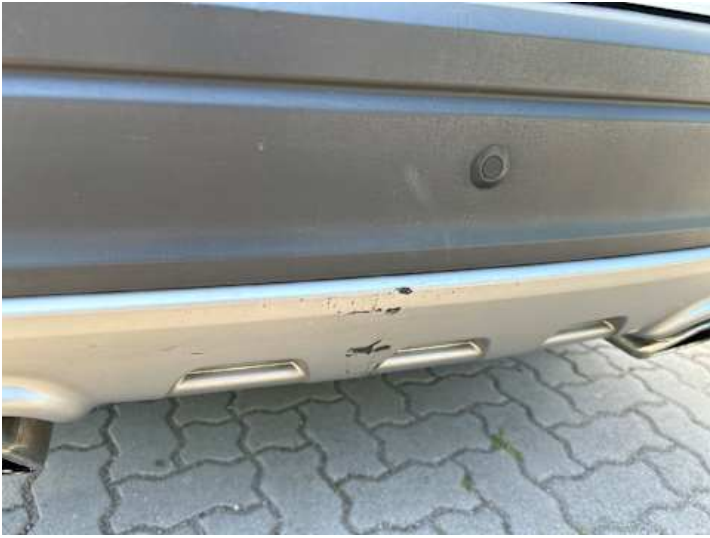
Stoßstange hinten (Kratzer, Riss/Bruch)

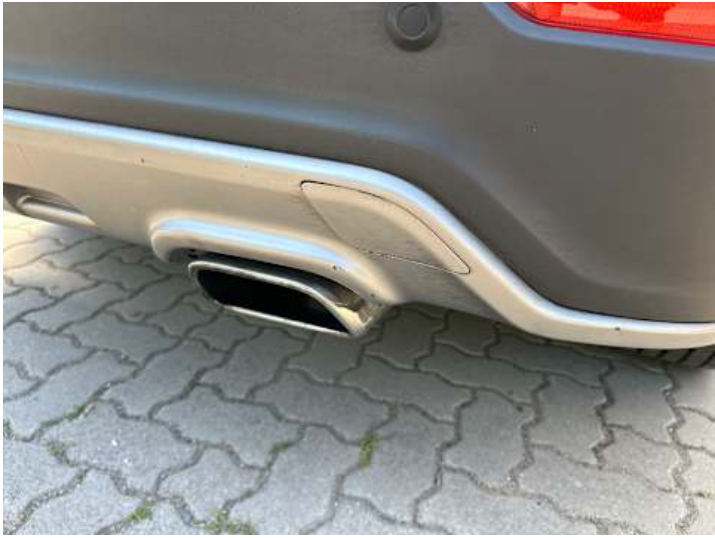
Stoßstange hinten (Kratzer, Riss/Bruch)

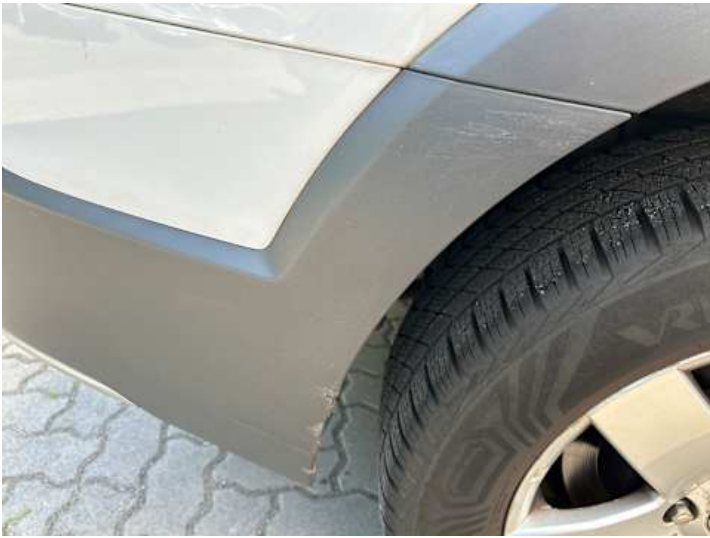
Stoßstange hinten (Kratzer, Riss/Bruch)

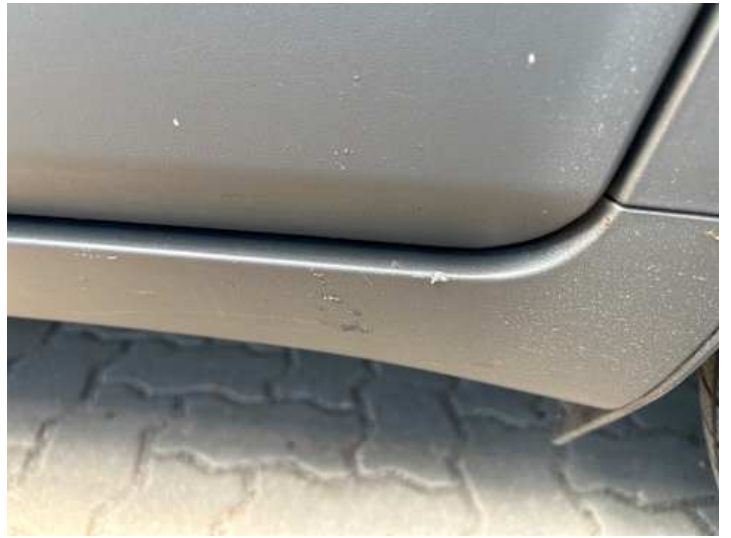
Schweller links (Kratzer)

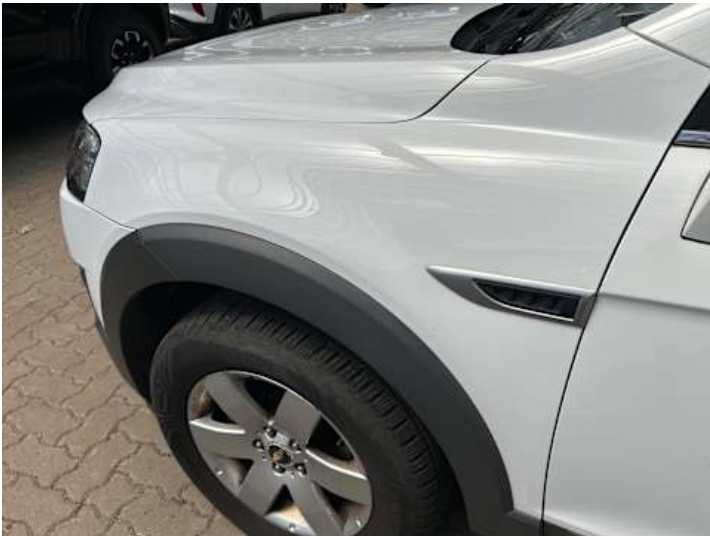
Kotflügel vorne links (Lackschaden)

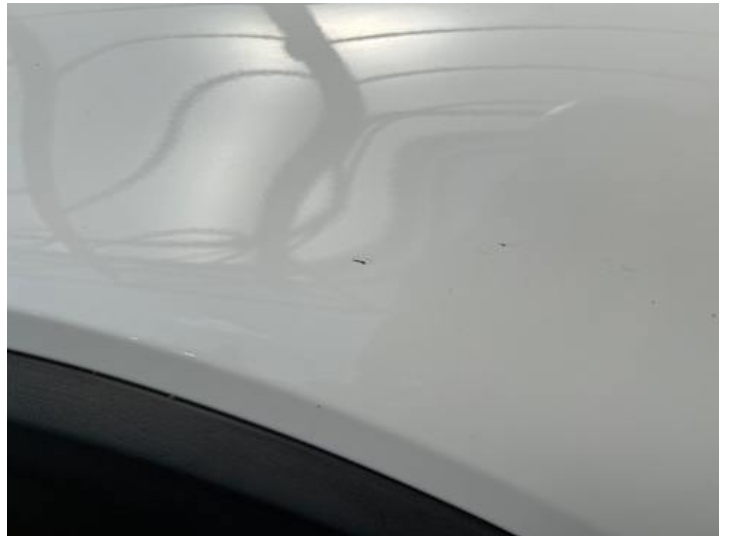
Kotflügel vorne links (Lackschaden)

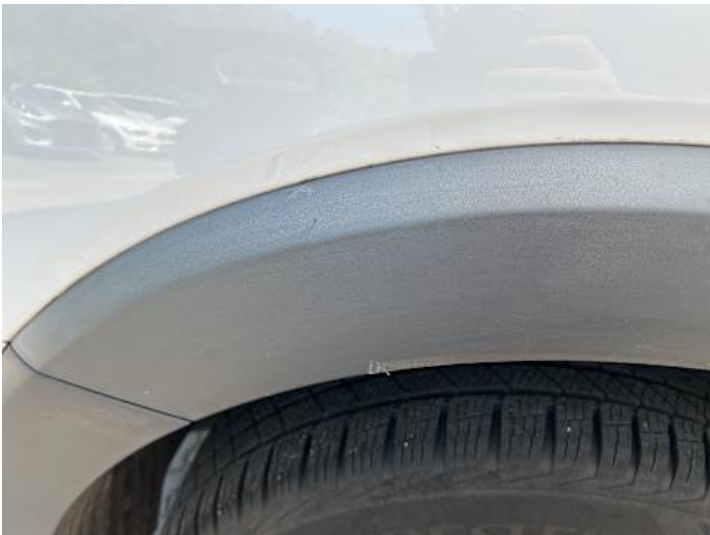
Seitenteil hinten rechts (Riss/Bruch, Kratzer)

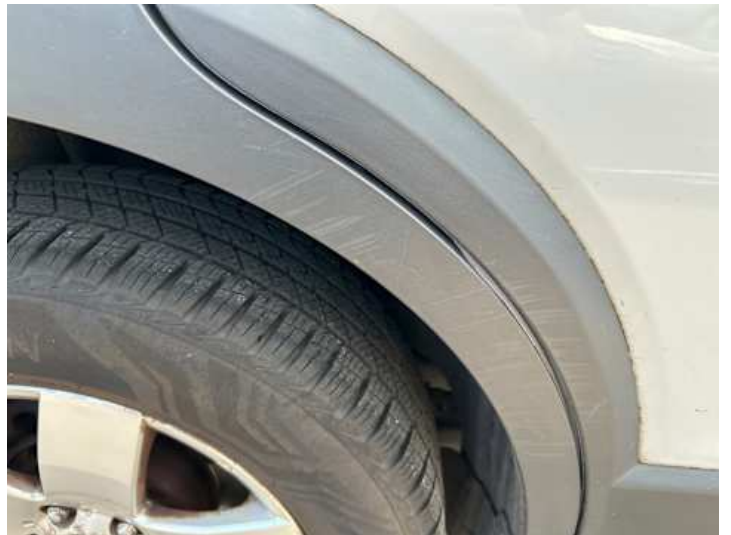
Seitenteil hinten rechts (Riss/Bruch, Kratzer)

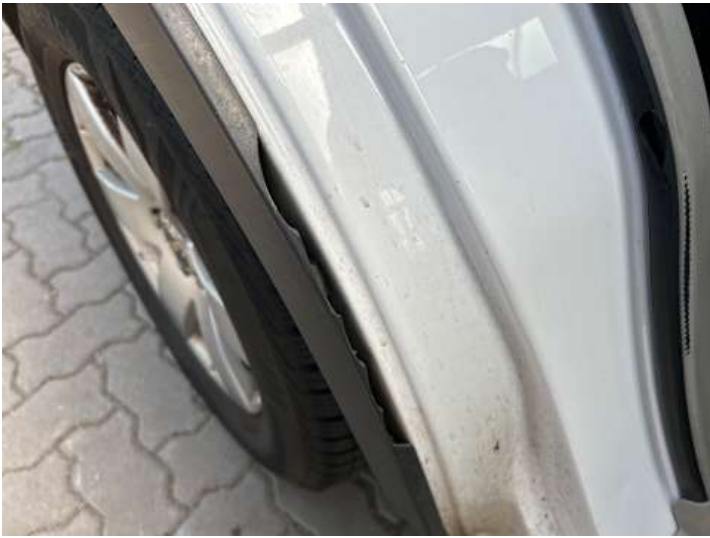
Seitenteil hinten rechts (Riss/Bruch, Kratzer)

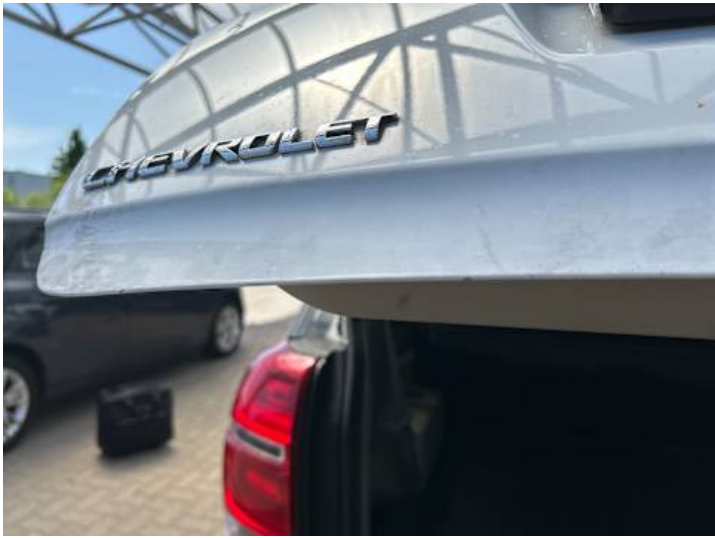
Heckklappe (Delle, Kratzer)

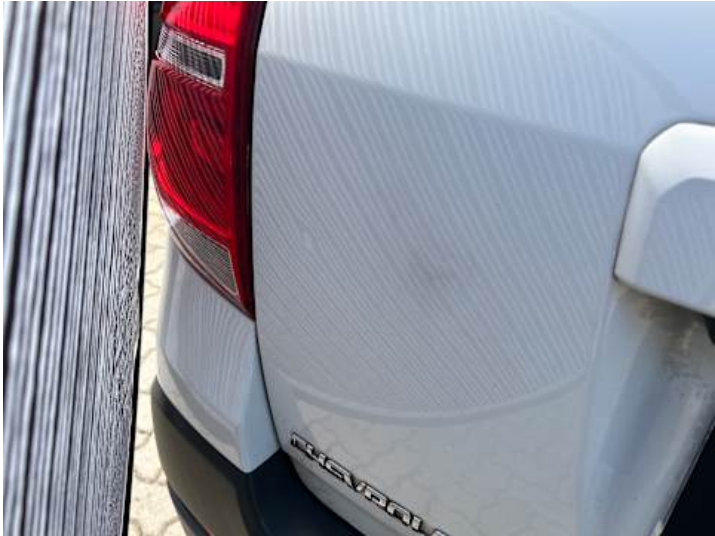
Heckklappe (Delle, Kratzer)

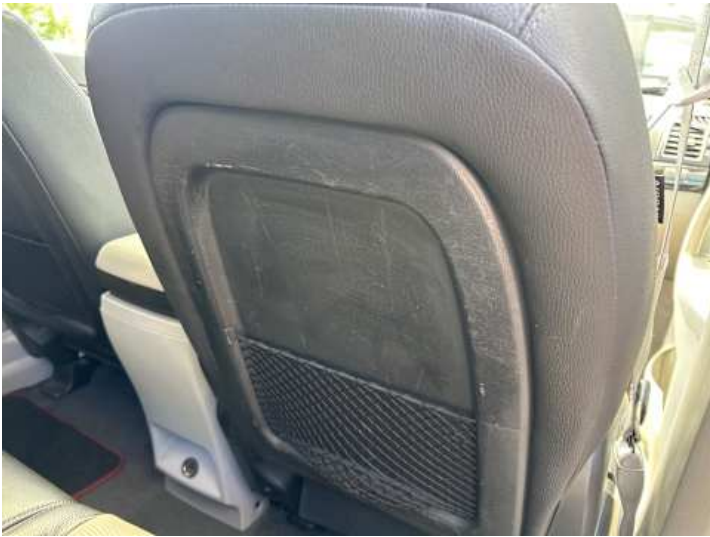
Innenraum (Diverse Schäden, Tierhaare/Tiergeruch)

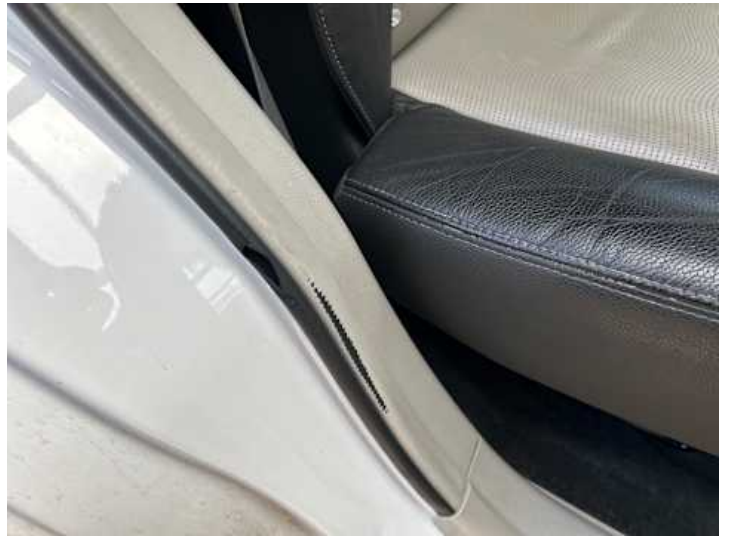
Innenraum (Diverse Schäden, Tierhaare/Tiergeruch)

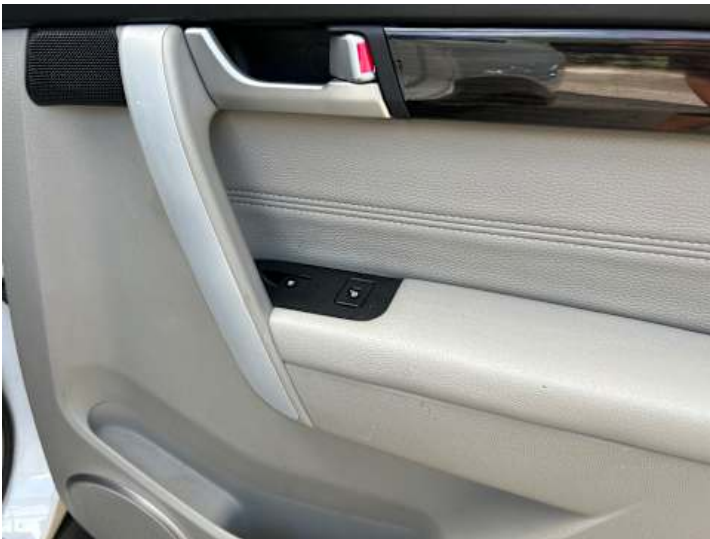
Innenraum (Diverse Schäden, Tierhaare/Tiergeruch)

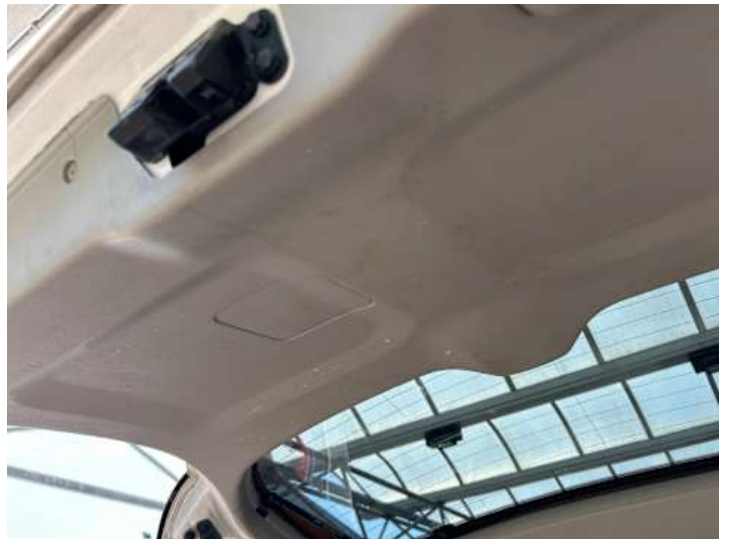
Innenraum (Diverse Schäden, Tierhaare/Tiergeruch)

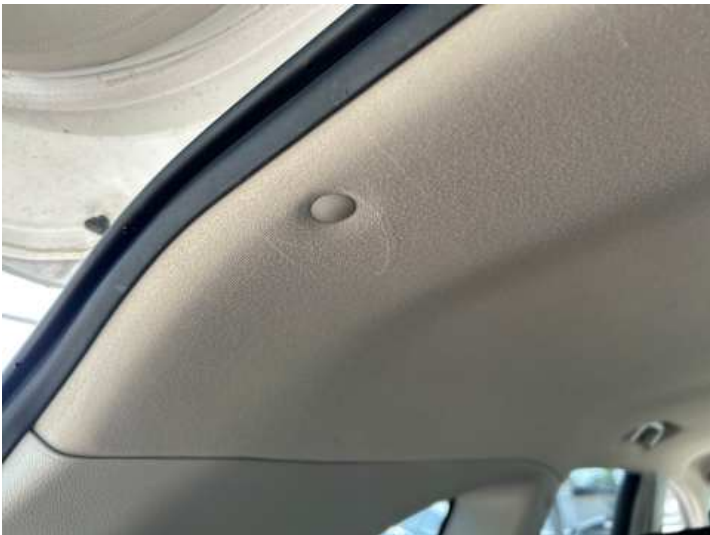
Innenraum (Diverse Schäden, Tierhaare/Tiergeruch)

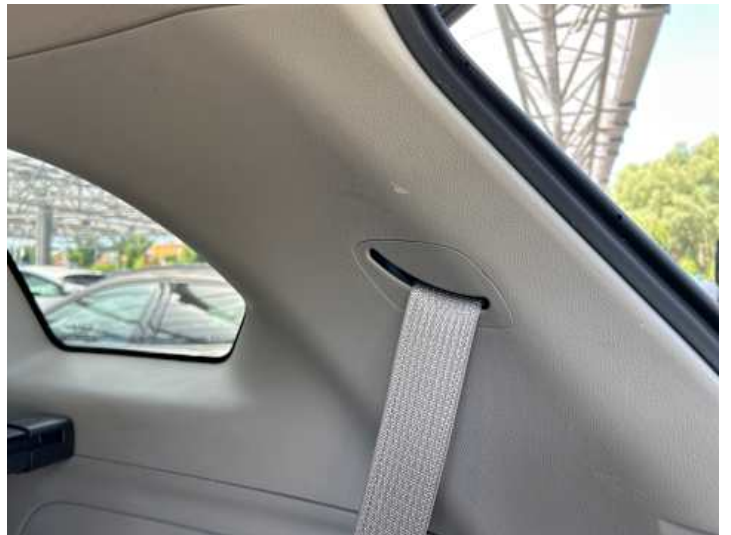
Innenraum (Diverse Schäden, Tierhaare/Tiergeruch)

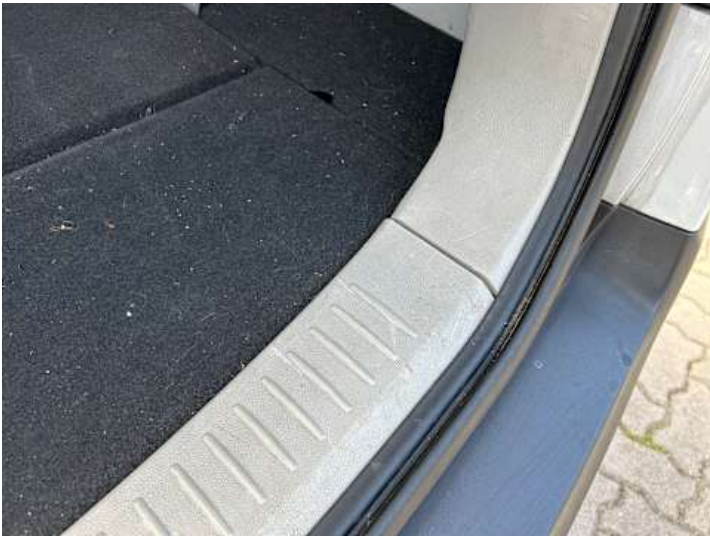
Innenraum (Diverse Schäden, Tierhaare/Tiergeruch)

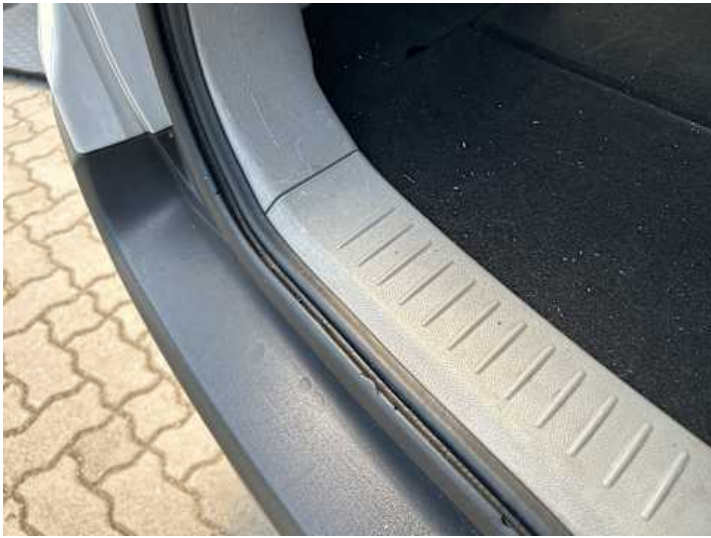
Innenraum (Diverse Schäden, Tierhaare/Tiergeruch)

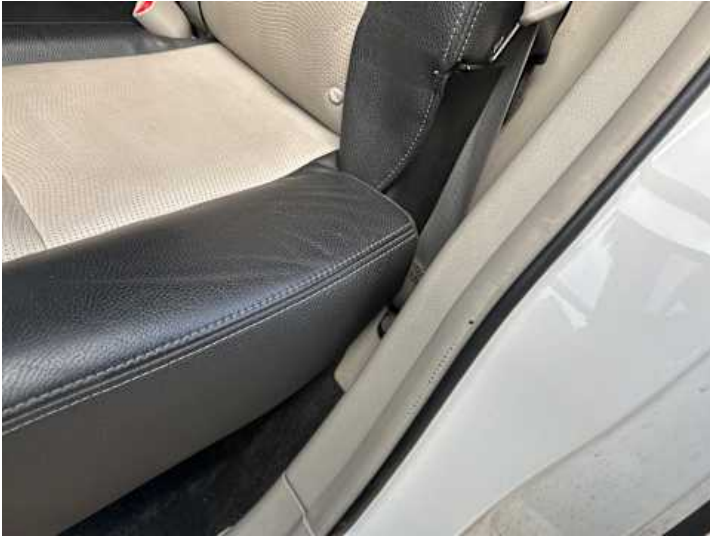
Innenraum (Diverse Schäden, Tierhaare/Tiergeruch)

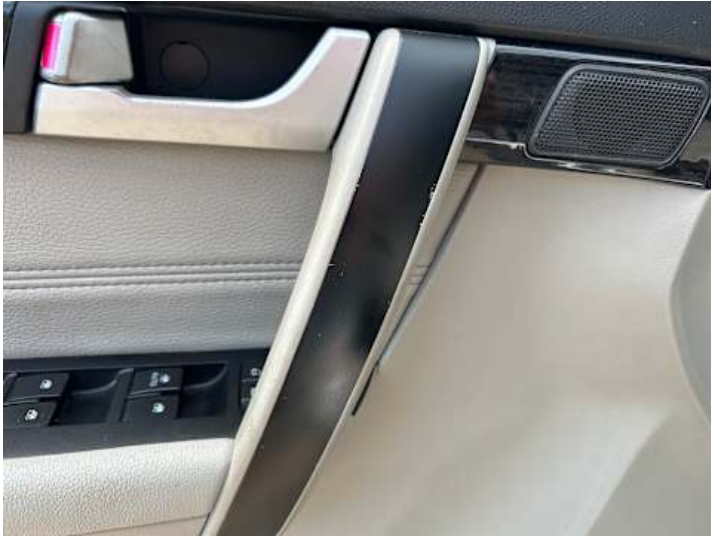
Innenraum (Diverse Schäden, Tierhaare/Tiergeruch)

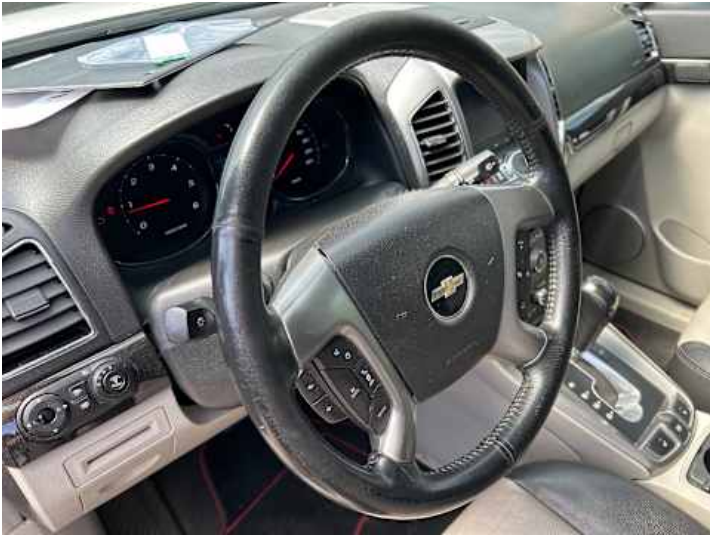
Innenraum (Diverse Schäden, Tierhaare/Tiergeruch)

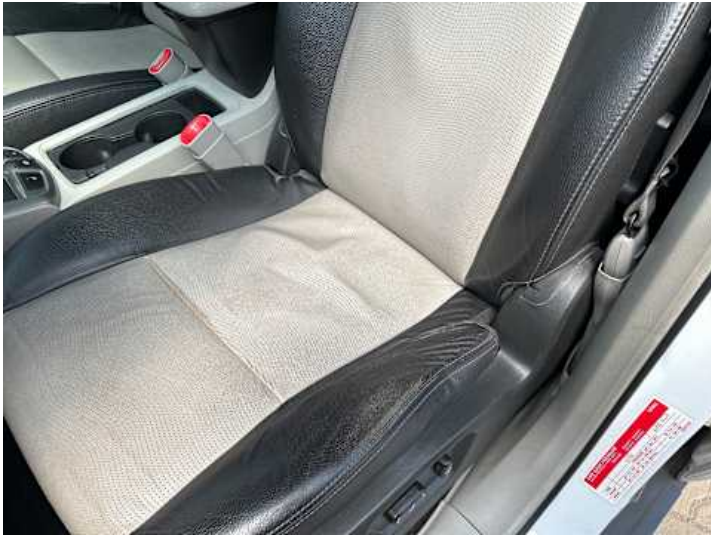
Innenraum (Diverse Schäden, Tierhaare/Tiergeruch)
