## » Übersicht

TMBJJ0NX1PY051400

| <b>Hersteller:</b> | Skoda |
| <b>Modell:</b> | Octavia |

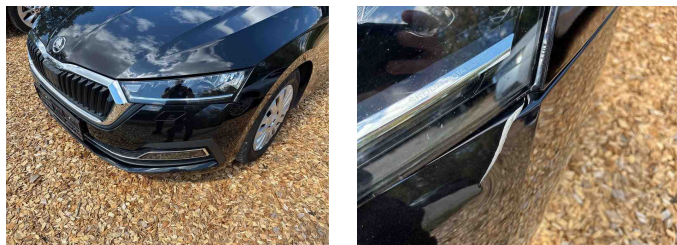
| Nr | Bauteil | Schadensbeschreibung | Reparaturempfehlung |
|---|---|---|---|
| 1 | Stoßfänger vorne | Gebrochen | Ersetzen und lackieren |

1 - Stoßfänger vorne - Gebrochen - Ersetzen und lackieren

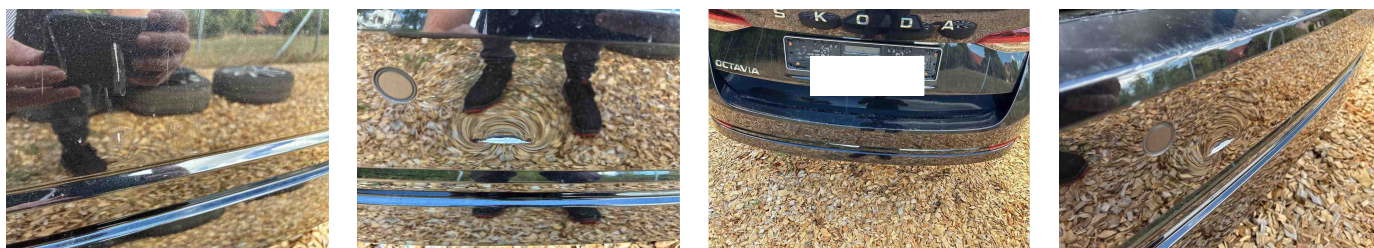
| Nr | Bauteil | Schadensbeschreibung | Reparaturempfehlung |
|---|---|---|---|
| 2 | Stoßfänger hinten | Gebrochen | Ersetzen |

2 - Stoßfänger hinten - Gebrochen - Ersetzen

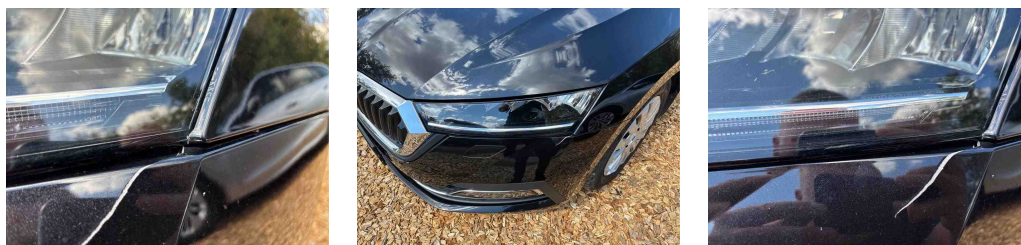
| Nr | Bauteil | Schadensbeschreibung | Reparaturempfehlung |
|---|---|---|---|
| 3 | Scheinwerfer links | Kratzer | Ersetzen |

3 - Scheinwerfer links - Kratzer - Ersetzen

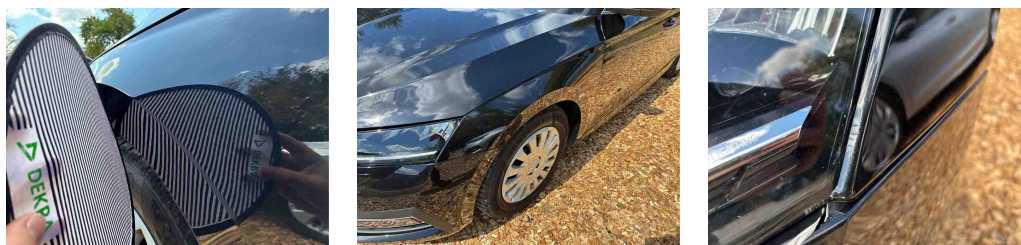
| Nr | Bauteil | Schadensbeschreibung | Reparaturempfehlung |
|---|---|---|---|
| 4 | Kotflügel vorne links | Deformiert | Ersetzen und lackieren |

4 - Kotflügel vorne links - Deformiert - Ersetzen und lackieren

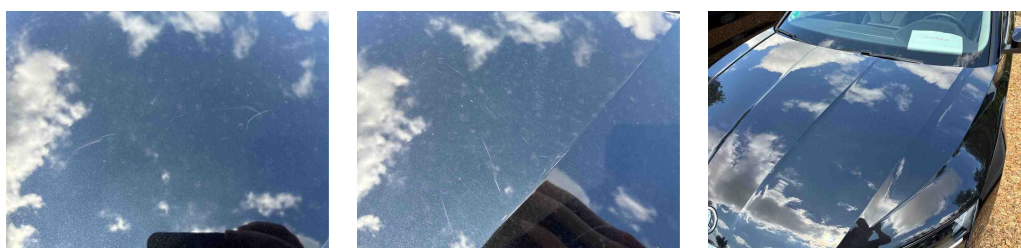
| Nr | Bauteil | Schadensbeschreibung | Reparaturempfehlung |
|---|---|---|---|
| 5 | Motorhaube | Kratzer | Lackieren |

5 - Motorhaube - Kratzer - Lackieren

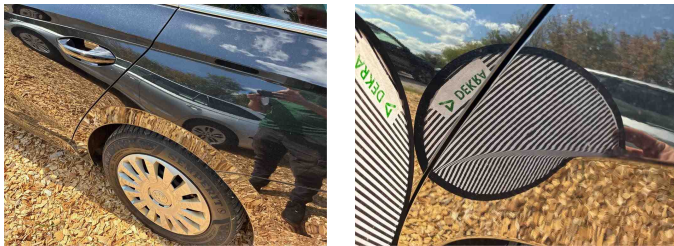
| Nr | Bauteil | Schadensbeschreibung | Reparaturempfehlung |
|---|---|---|---|
| 12 | Seitenwand hinten links | Delle(n) | Kaltdrücken |

12 - Seitenwand hinten links - Delle(n) - Kaltdrücken

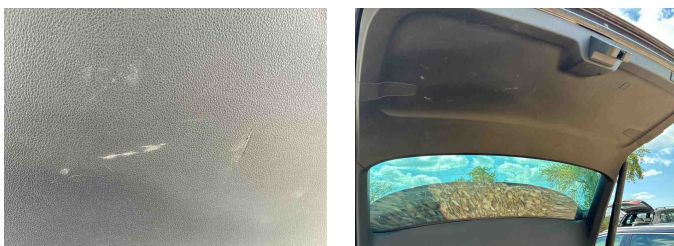
| Nr | Bauteil | Schadensbeschreibung | Reparaturempfehlung |
|---|---|---|---|
| 1 | Heckklappenverkleidung | Kratzer | Akzeptabel (Gebrauchsspur) |

1 - Heckklappenverkleidung - Kratzer - Akzeptabel (Gebrauchsspur)

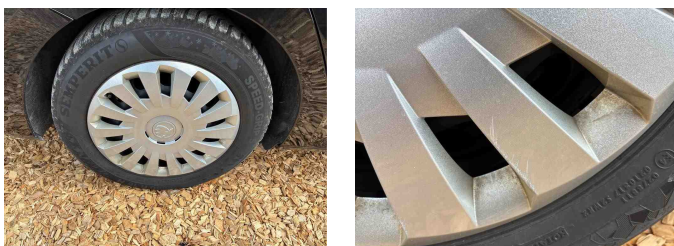
| Nr | Bauteil | Schadensbeschreibung | Reparaturempfehlung |
|---|---|---|---|
| 2 | Radkappe hinten rechts | Kratzer | Akzeptabel (Gebrauchsspur) |

2 - Radkappe hinten rechts - Kratzer - Akzeptabel (Gebrauchsspur)

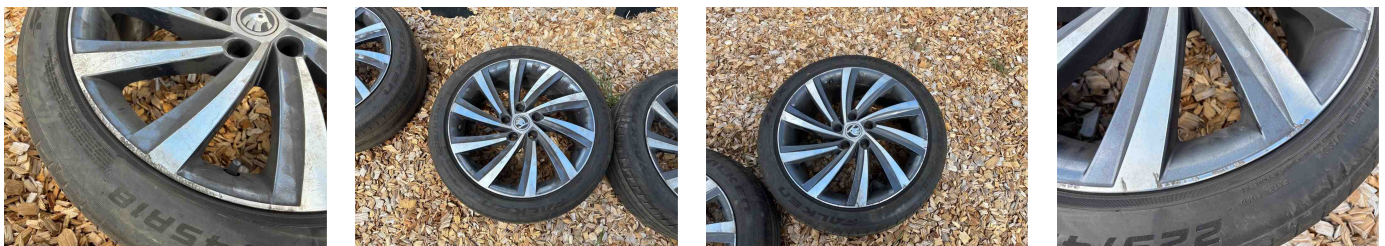
| Nr | Bauteil | Schadensbeschreibung | Reparaturempfehlung |
|---|---|---|---|
| 3 | Zusätzliche Felge(n) Glanzgedreht | Kratzer | Akzeptabel (Gebrauchsspur) |

3 - Zusätzliche Felge(n) Glanzgedreht - Kratzer - Akzeptabel (Gebrauchsspur)
