| Fahrzeugdaten | Hersteller<br>Seat | | Typ<br>Ateca FR | | | Modell<br>2.0 TDI EU6d, FR, (Facelift) 2020 - .. | | | |
| | VIN<br>VSSZZZ5F7P6557721 | | Aufbau<br>Sport-Utility-Vehicle | | | Anzahl Türen<br>5 | Kraftstoff<br>Diesel | KBA-Schlüssel<br>7593/AMQ | |

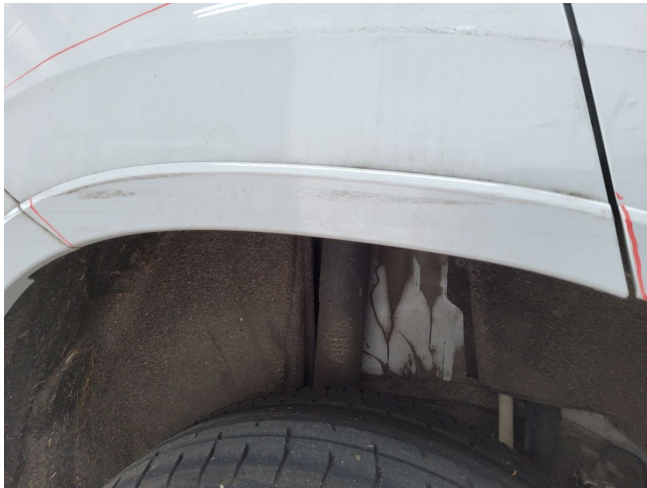
Radlaufabdeckung hinten rechts beschädigt (deformiert) (DEKRA)

| Ausstattung | Serienausstattung: | | | | |
|---|---|---|---|---|---|
| 2. | Radlaufabdeckung hinten rechts beschädigt (deformiert) - erneuern | | 189,00 € | 100.04 % | 189,08 € |

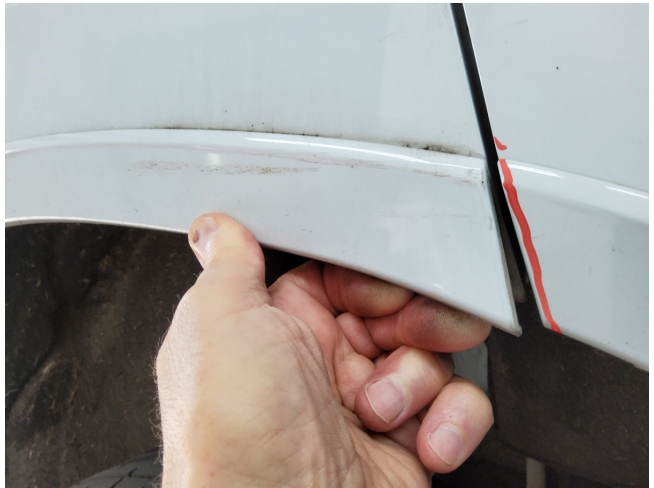
Radlaufabdeckung hinten rechts beschädigt (deformiert) (DEKRA)

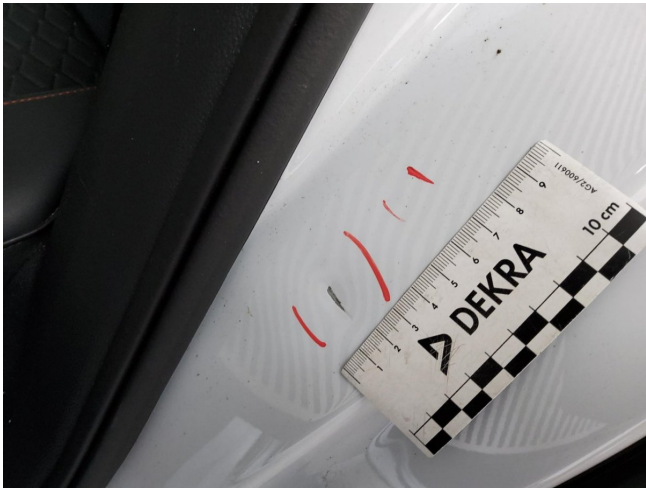
Tür hinten links Einstieg Lackierung, verschrammt, smart repair (DEKRA)

| Ausstattung | Serienausstattung: | | | | |
|---|---|---|---|---|---|
| 7. | Tür hinten links Einstieg Lackierung, verschrammt - smart repair | | 87,39 € | 100 % | 87,39 € |

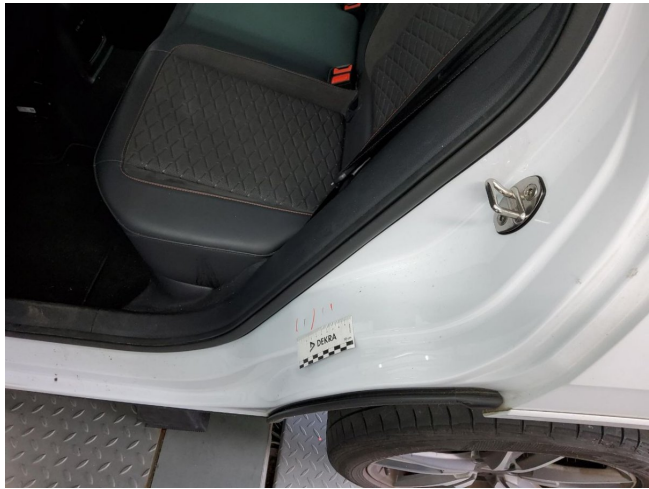
Tür hinten links Einstieg Lackierung, verschrammt, smart repair (DEKRA)

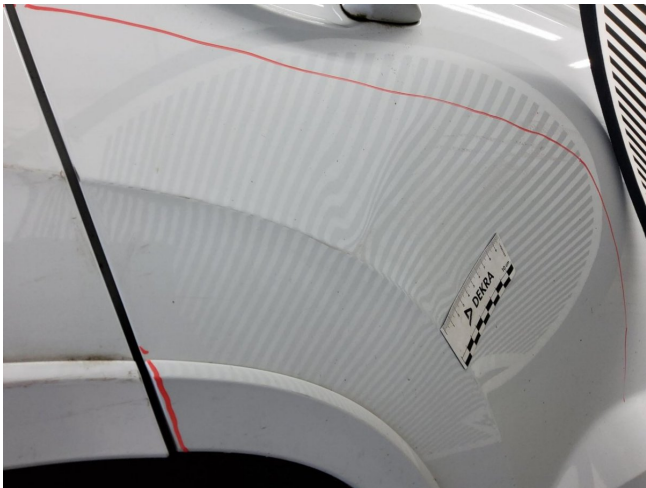
Tür hinten rechts, deformiert, instandsetzen und lackieren mit Lackaufbau (DEKRA)

| Ausstattung | Serienausstattung: | | | | |
|---|---|---|---|---|---|
| 8. | Tür hinten rechts, deformiert - instandsetzen und lackieren mit Lackaufbau | | 880,67 € | 64.17 % | 565,13 € |

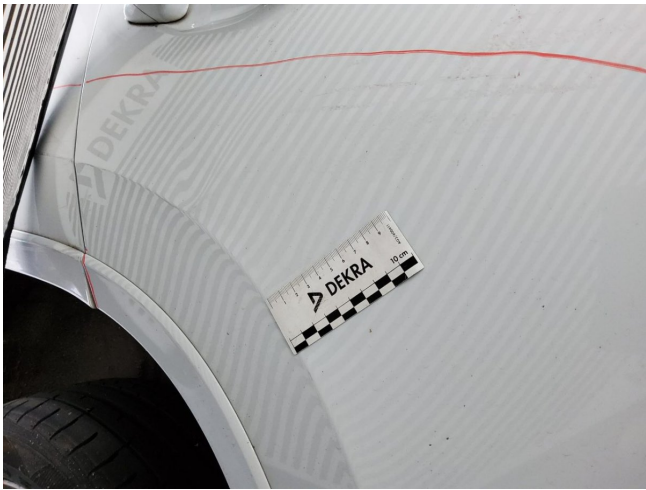
Tür hinten rechts, deformiert, instandsetzen und lackieren mit Lackaufbau (DEKRA)

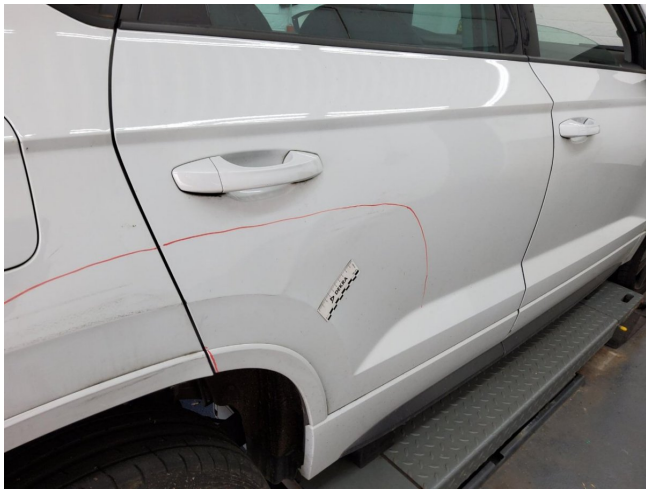
Tür hinten rechts, deformiert, instandsetzen und lackieren mit Lackaufbau (DEKRA)

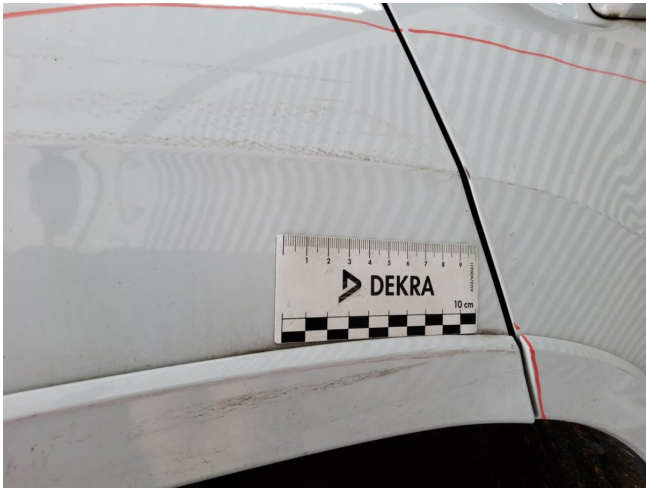
Seitenteil hinten rechts, deformiert, instandsetzen und lackieren mit Lackaufbau (DEKRA)

| Ausstattung | Serienausstattung: | | | | |
|---|---|---|---|---|---|
| 4. | Seitenteil hinten rechts, deformiert - instandsetzen und lackieren mit Lackaufbau | | 805,88 € | 64.17 % | 517,13 € |

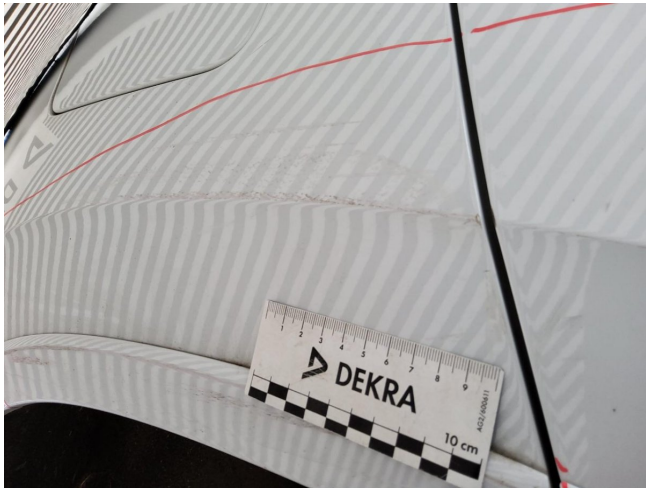
Seitenteil hinten rechts, deformiert, instandsetzen und lackieren mit Lackaufbau (DEKRA)

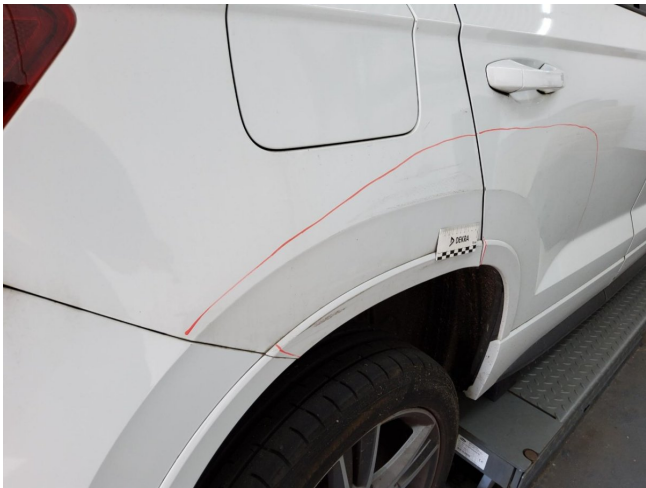
Seitenteil hinten rechts, deformiert, instandsetzen und lackieren mit Lackaufbau (DEKRA)

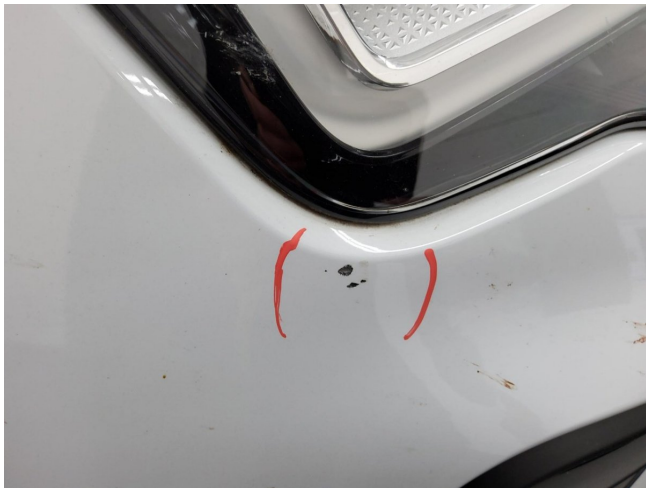
Stoßfänger vorne Lackierung, verschrammt, smart repair (DEKRA)

| Ausstattung | Serienausstattung: | | | | |
|---|---|---|---|---|---|
| 6. | Stoßfänger vorne Lackierung, verschrammt - smart repair | | 87,39 € | 100 % | 87,39 € |

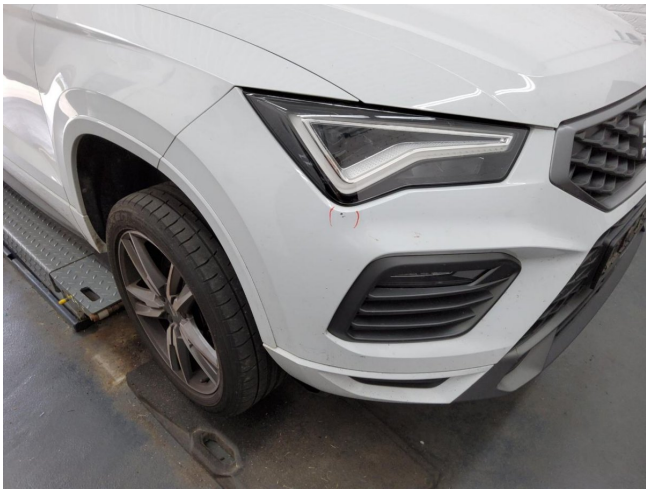
Stoßfänger vorne Lackierung, verschrammt, smart repair (DEKRA)

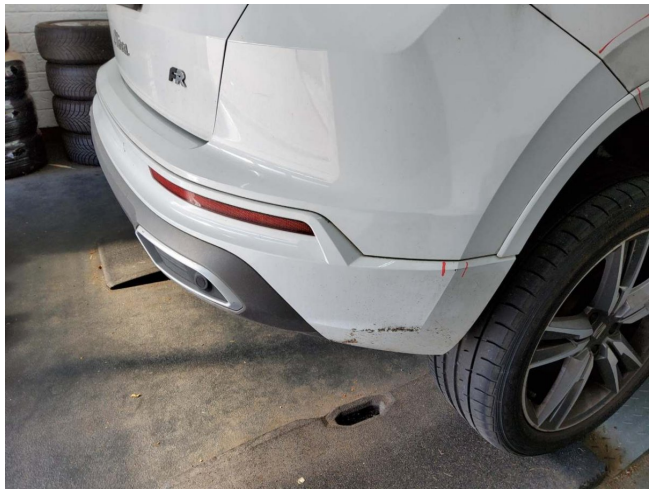
Stoßfänger hinten Lackierung, verschrammt, smart repair (DEKRA)

| Ausstattung | Serienausstattung: | | | | |
|---|---|---|---|---|---|
| 5. | Stoßfänger hinten Lackierung, verschrammt - smart repair | | 87,39 € | 100 % | 87,39 € |

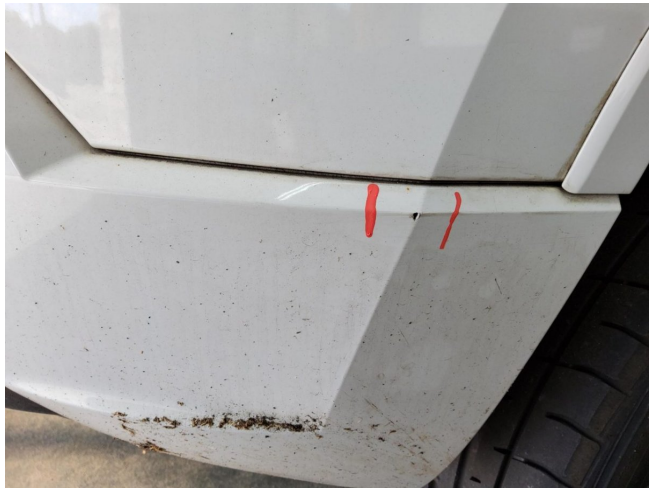
Stoßfänger hinten Lackierung, verschrammt, smart repair (DEKRA)
