## BMW 116i

EZ 06/2010 | Limousine | Benzin | Schaltgetriebe | 173.728km

Fahrzeug aufgenommen am: 07.08.2026

# Hinweise zum Zustandsbericht

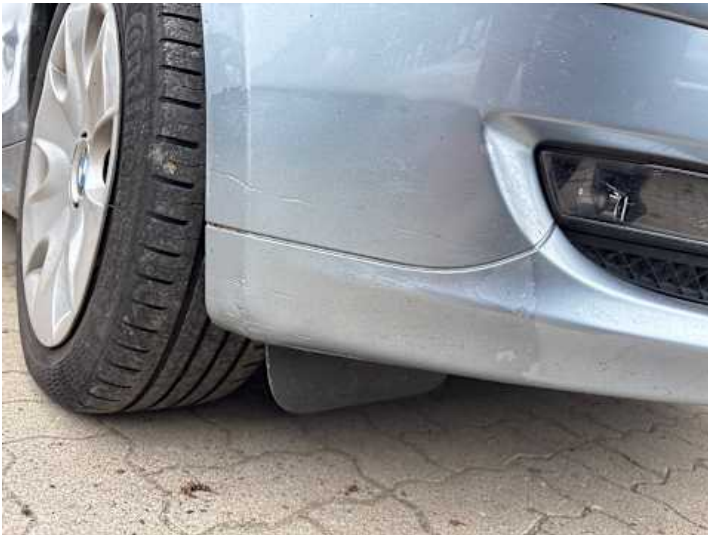
Stoßstange vorne (Kratzer)

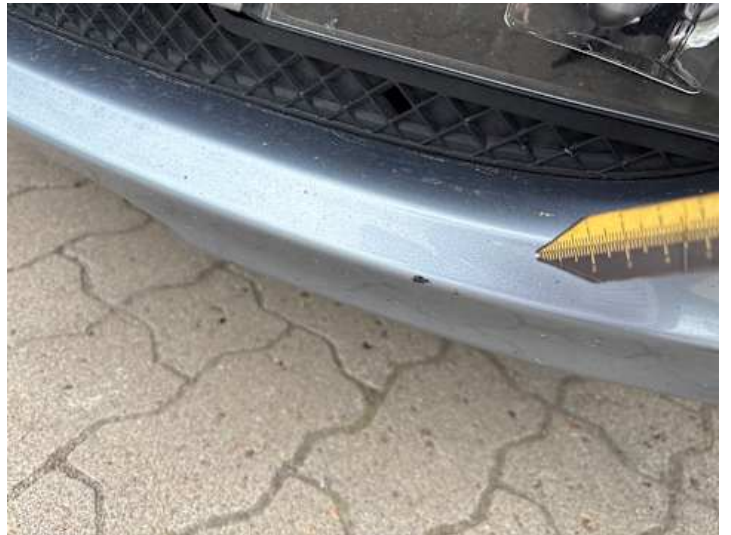
Stoßstange vorne (Kratzer)

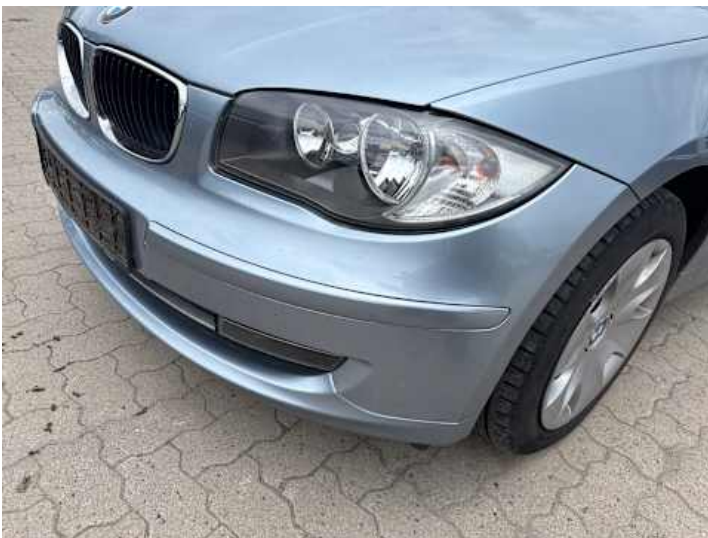
Stoßstange vorne (Kratzer)

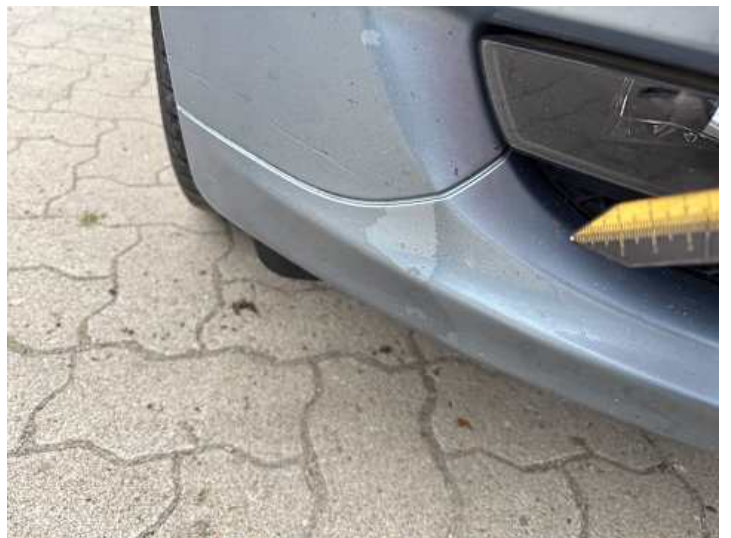
Stoßstange vorne (Lackschaden)

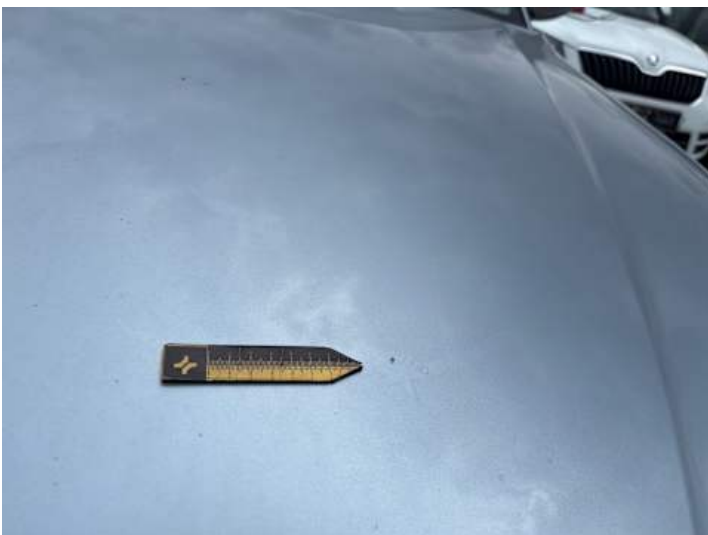
Motorhaube (Steinschlag)

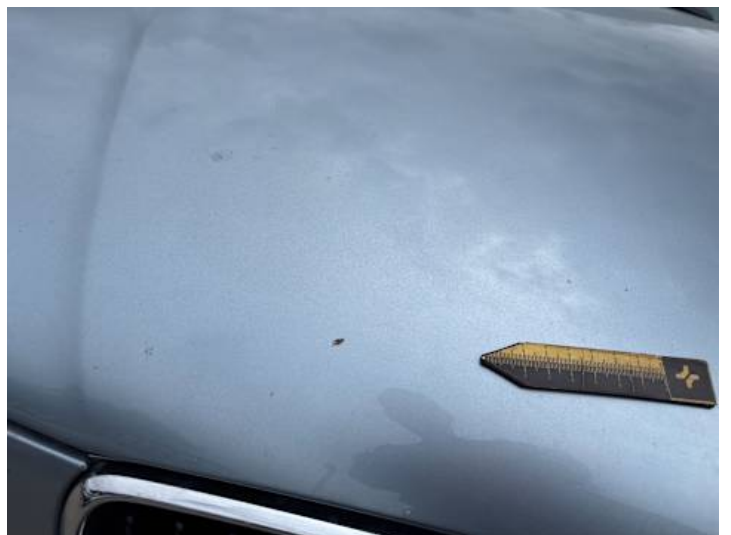
Motorhaube (Steinschlag)

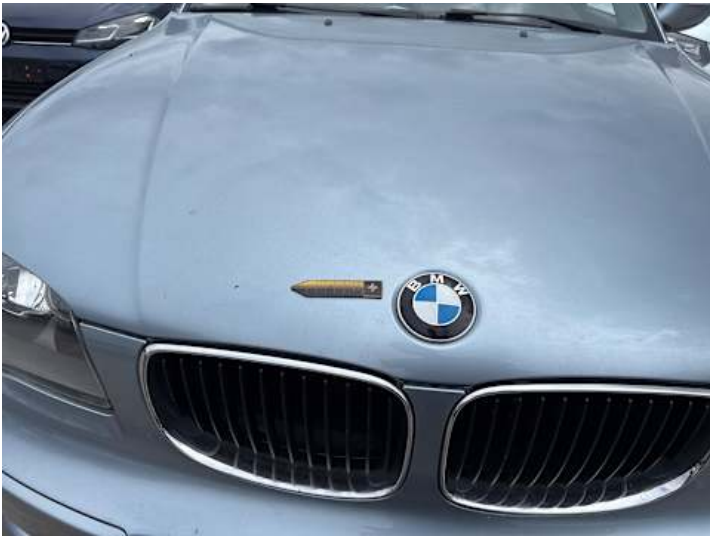
Motorhaube (Steinschlag)

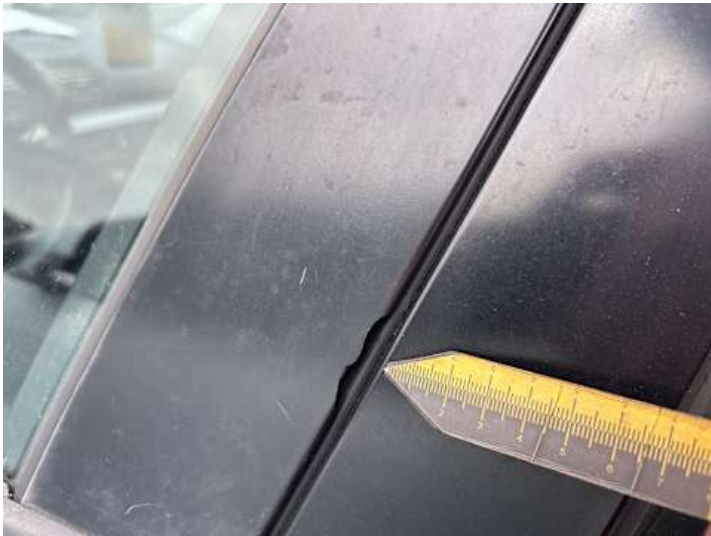
Fahrtür (Riss/Bruch)

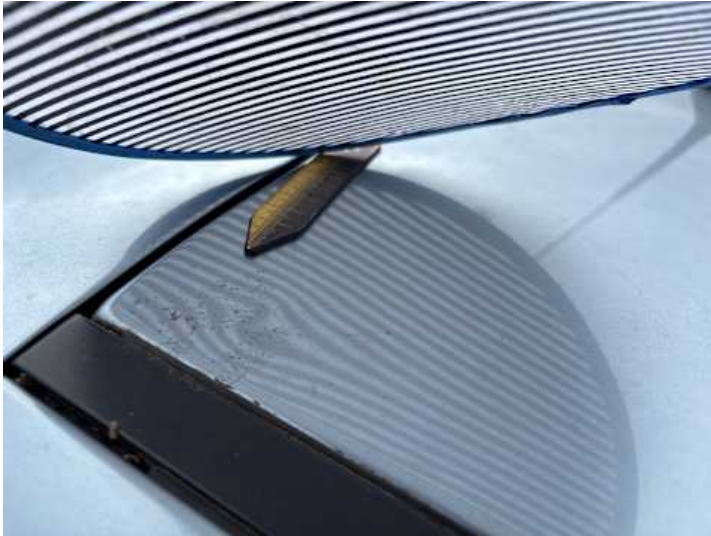
Dach (Verformung)

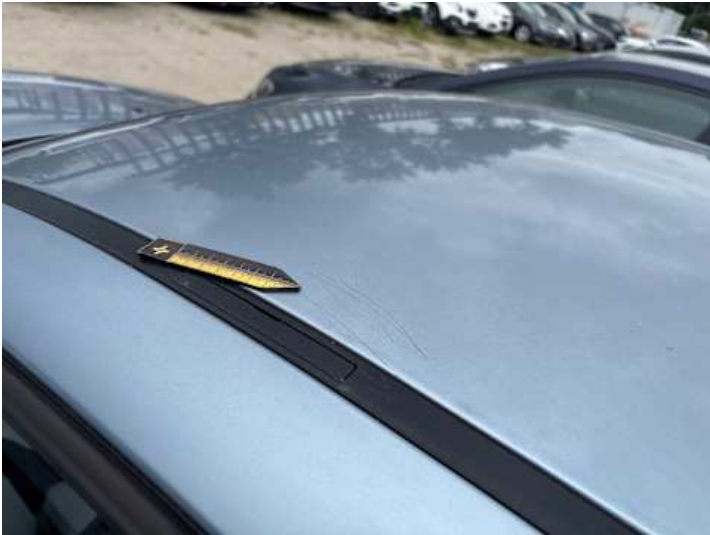
Dach (Kratzer)

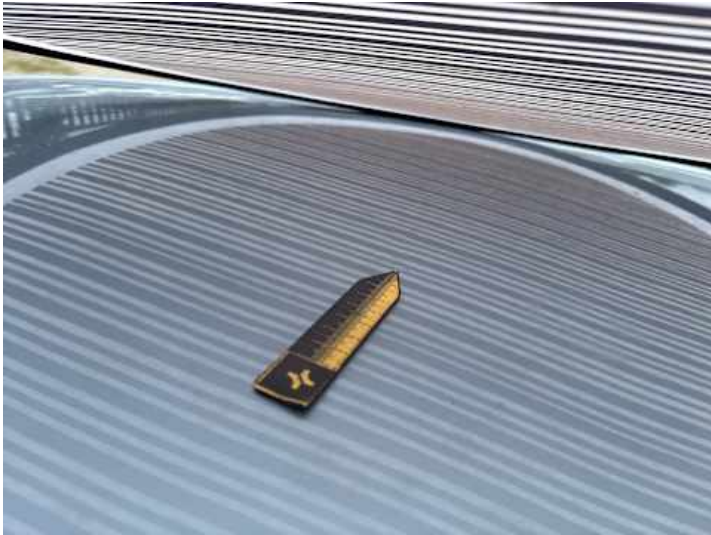
Dach (Delle)

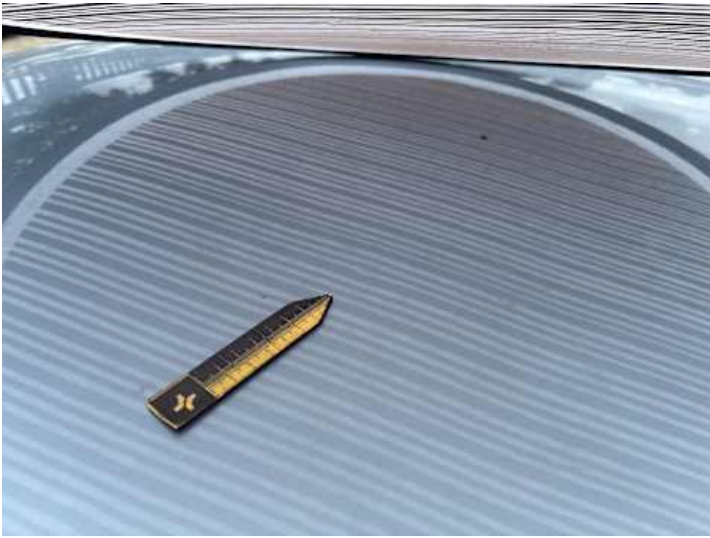
Dach (Delle)

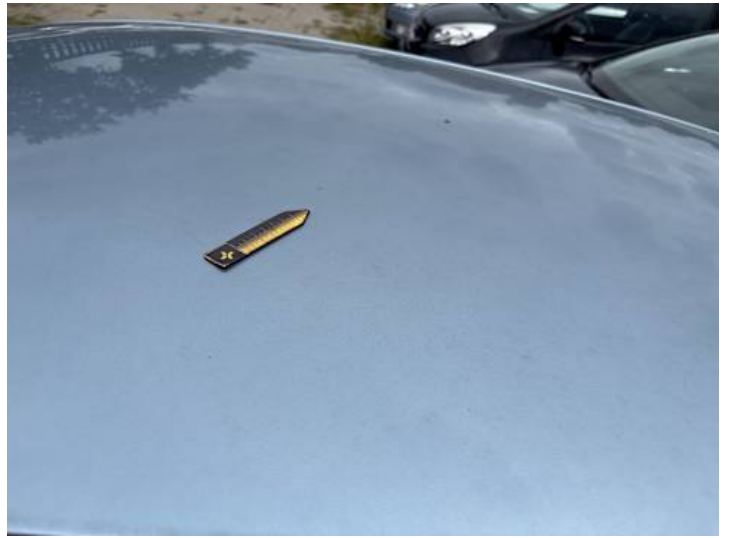
Dach (Delle)

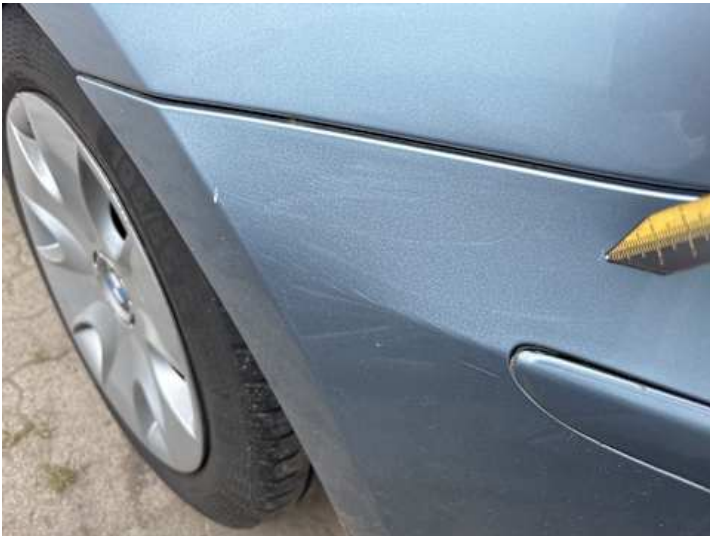
Stoßstange hinten (Kratzer)

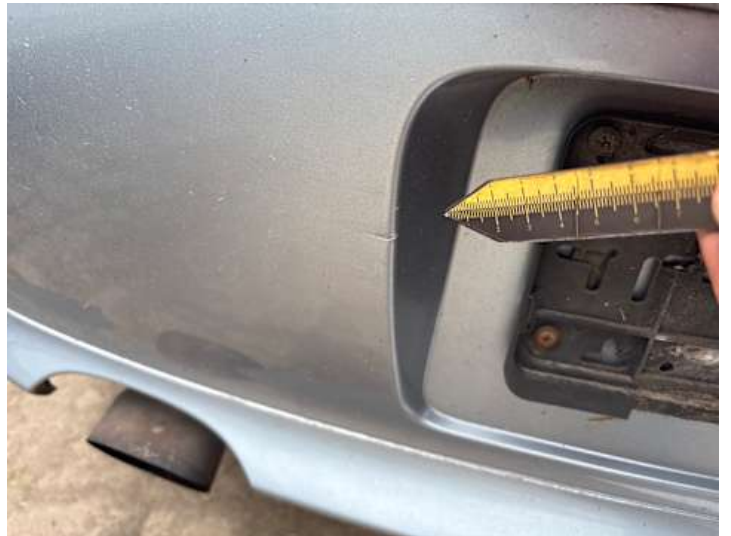
Stoßstange hinten (Kratzer)

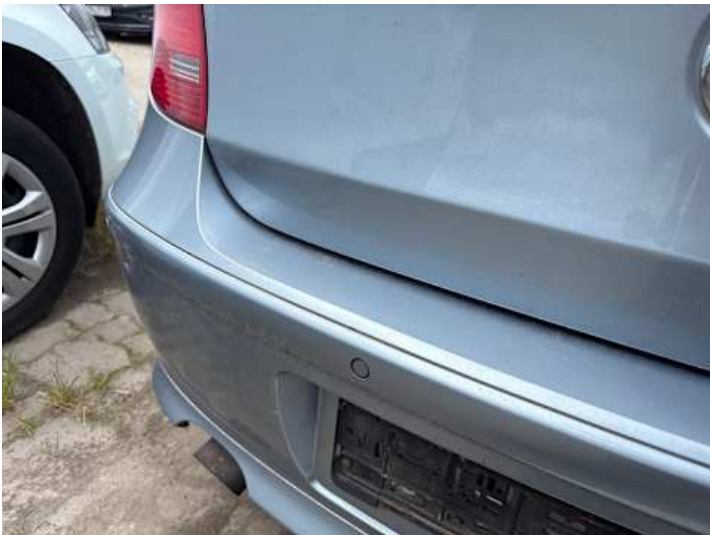
Stoßstange hinten (Kratzer)

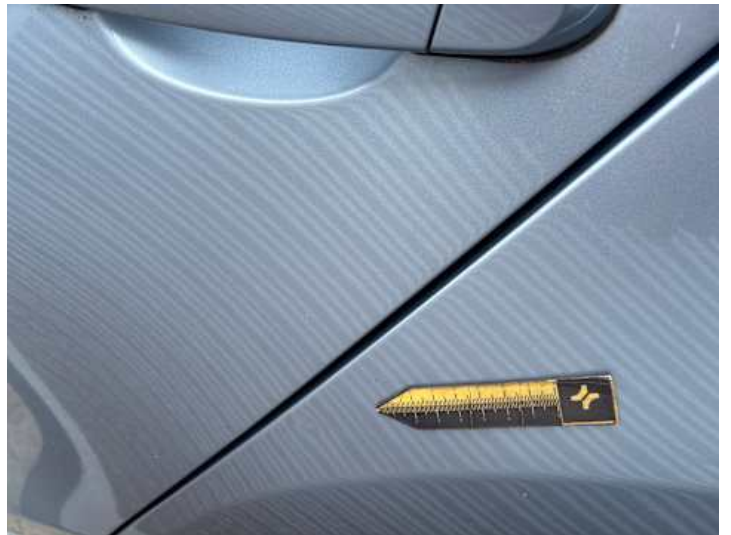
| Fahrzeugteil | Lackschichtdicke (in µm) | Fahrzeugteil | Lackschichtdicke (in µm) |
|---|---|---|---|
| Seitenteil hinten links | 135 | Seitenteil hinten rechts | 140 |

Seitenteil hinten links (Delle)

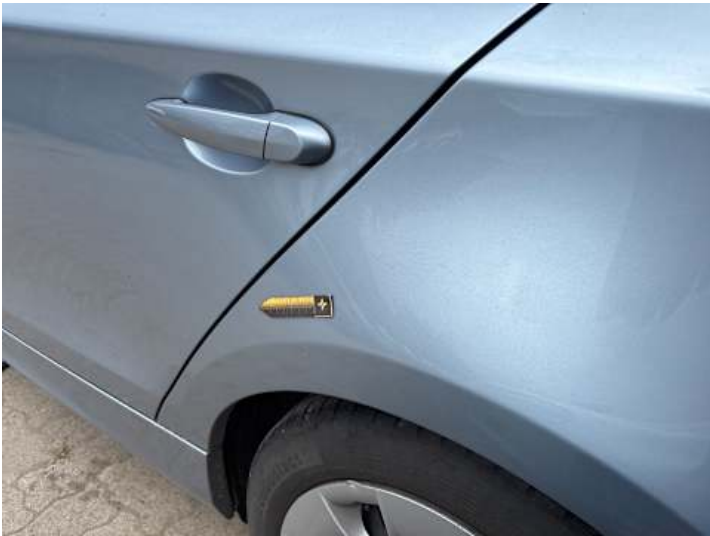
Seitenteil hinten links (Delle)

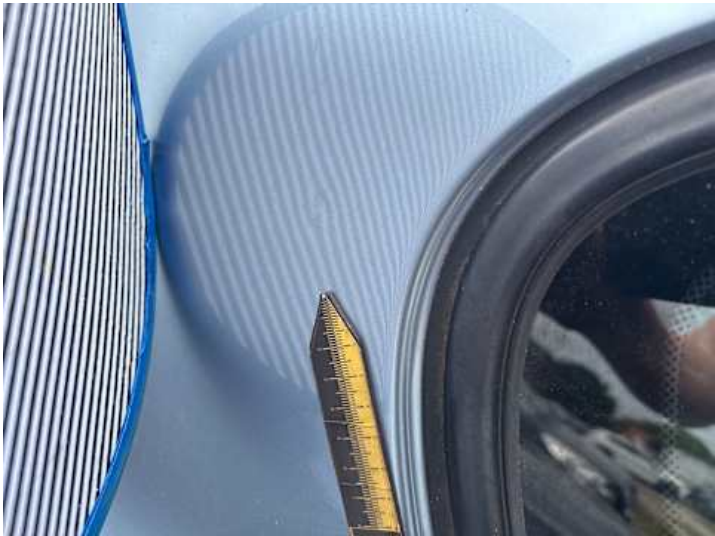
Seitenteil hinten rechts (Delle)

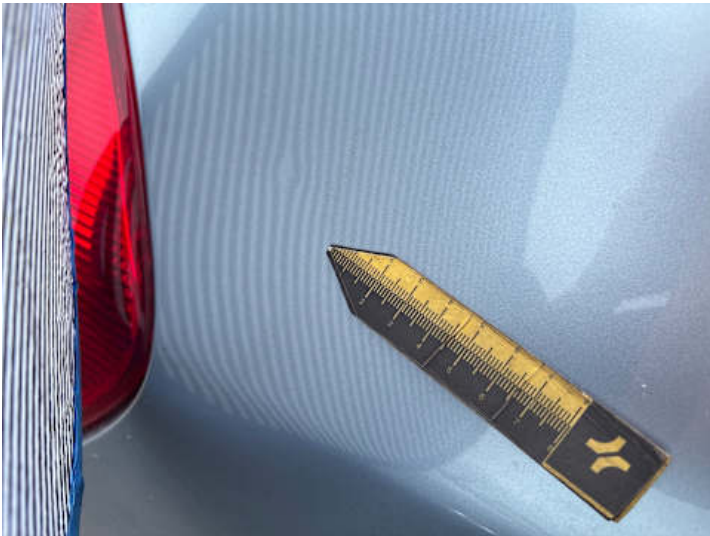
Seitenteil hinten rechts (Delle)

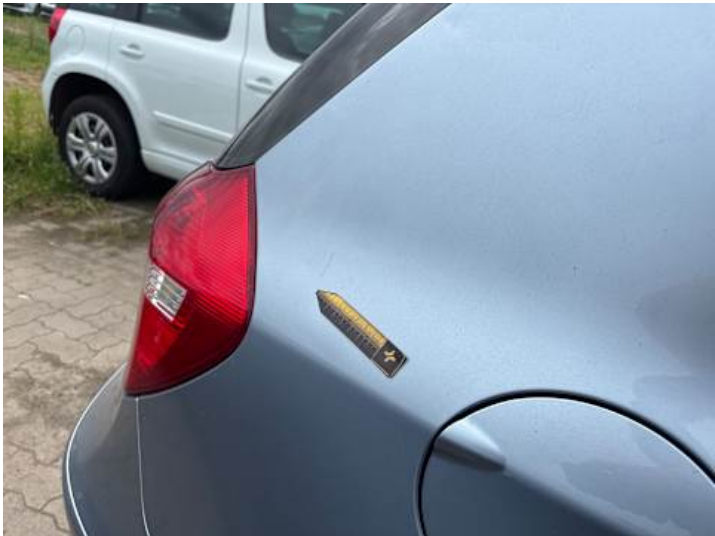
Seitenteil hinten rechts (Delle)

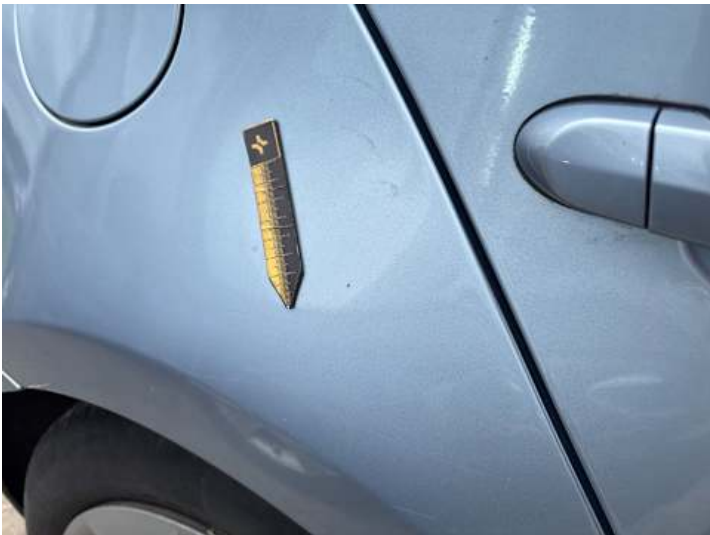
Seitenteil hinten rechts (Kratzer)

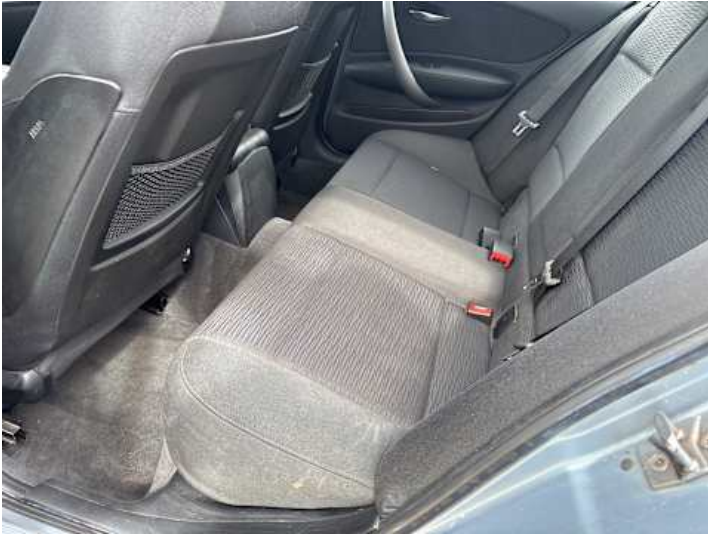
Innenraum (Verschmutzung)

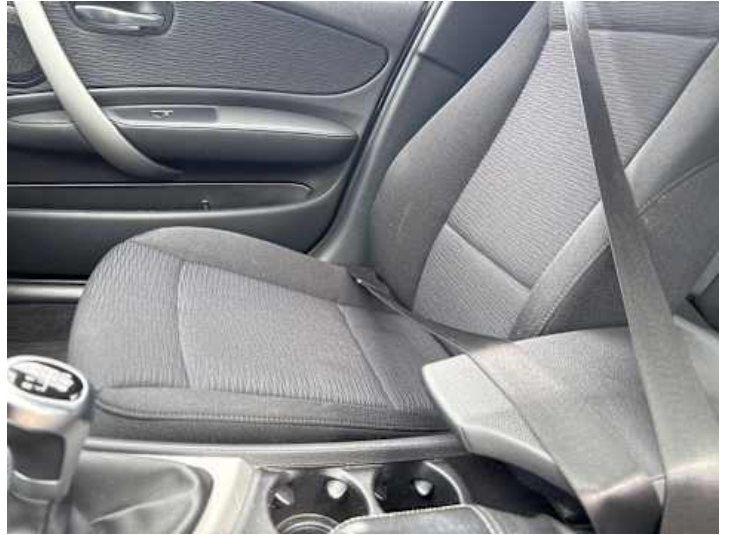
Innenraum (Verschmutzung)

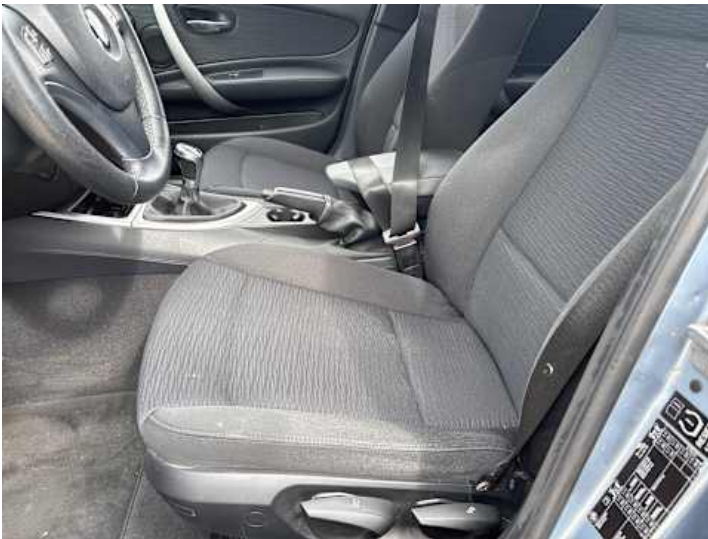
Innenraum (Verschmutzung)

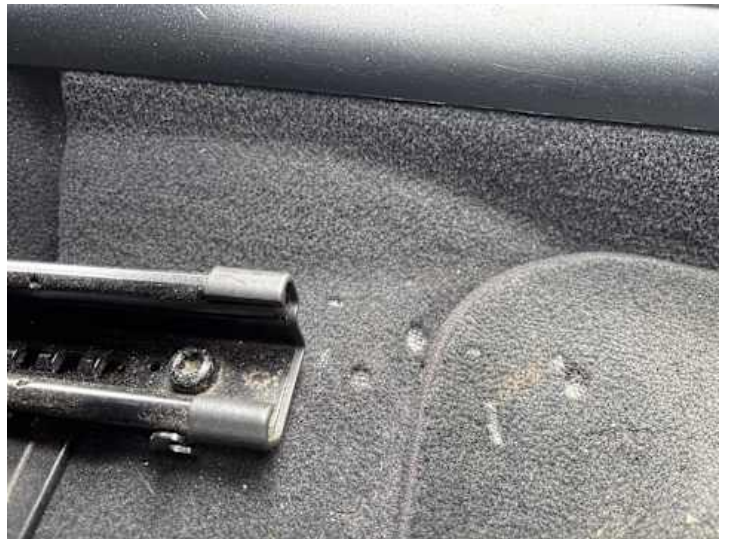
Innenraum (Brandloch)

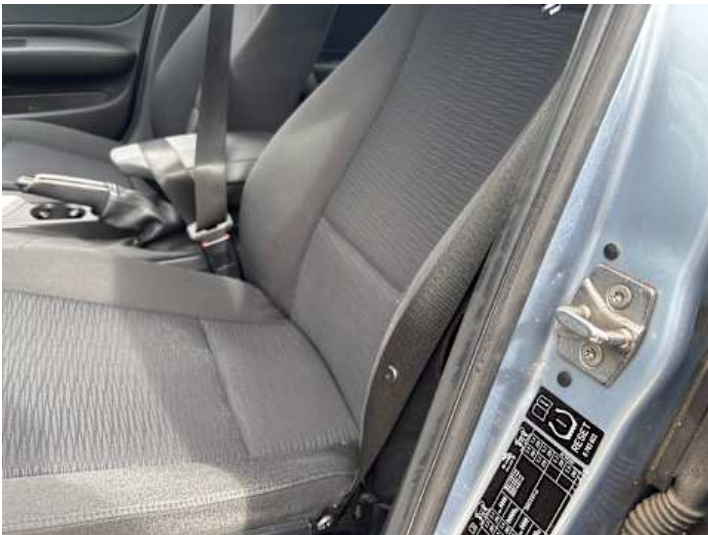
Innenraum (Verschleiß)
