Nissan X-Trail SE 4X4

EZ 08/2009 | Geländewagen | Diesel | Schaltgetriebe | 189.415km  
Besteuerung: Differenzbesteuert (§24 UStG)  
Fahrzeugstandort: 82\*\*\*  
Fahrzeug aufgenommen am: 31.07.2026

# Hinweise zum Zustandsbericht

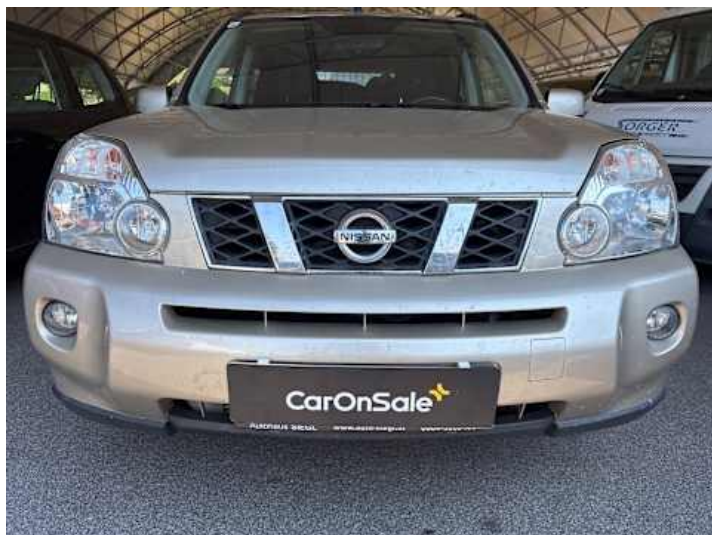
Stoßstange vorne (Steinschlag)

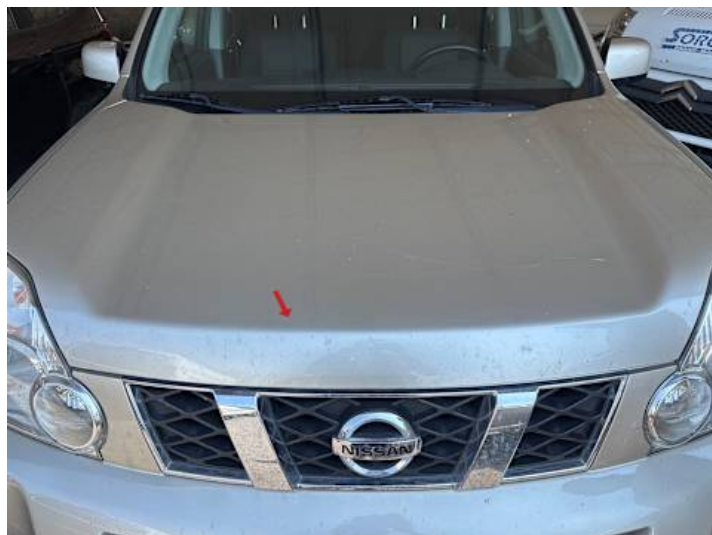
Motorhaube (Steinschlag)

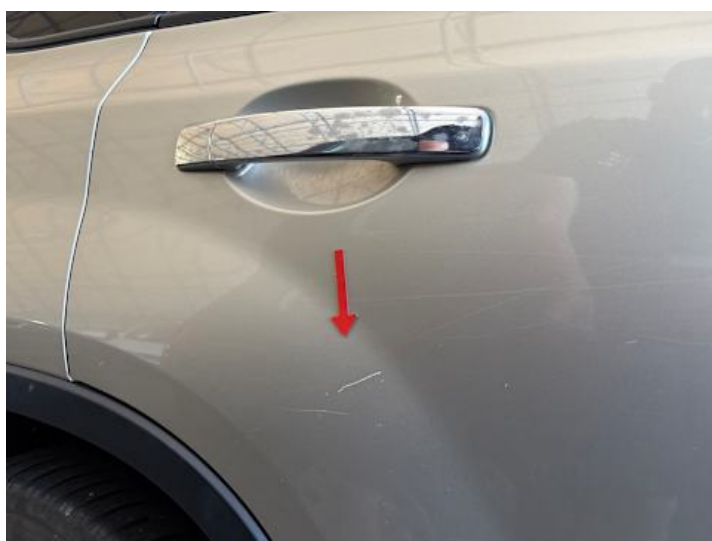
Türe hinten rechts (Kratzer)

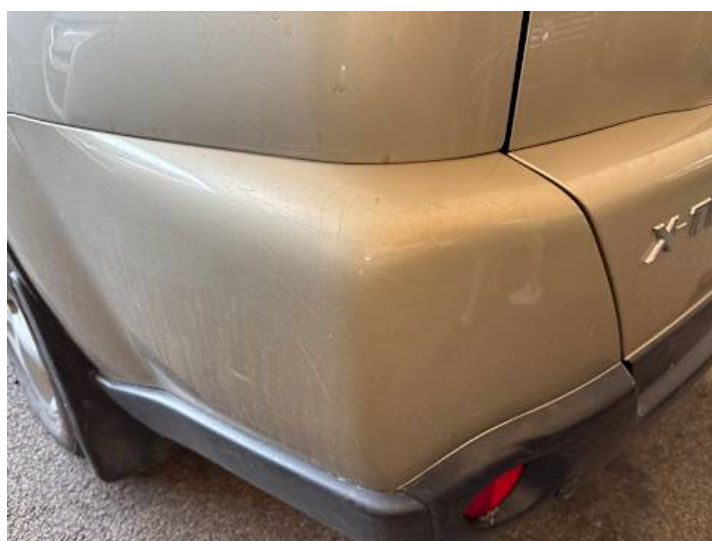
Stoßstange hinten (Kratzer, Lackschaden)

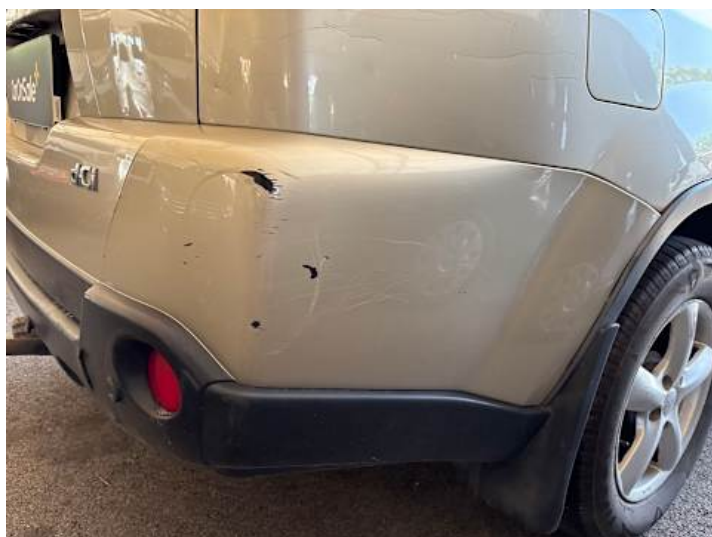
Stoßstange hinten (Kratzer, Lackschaden)

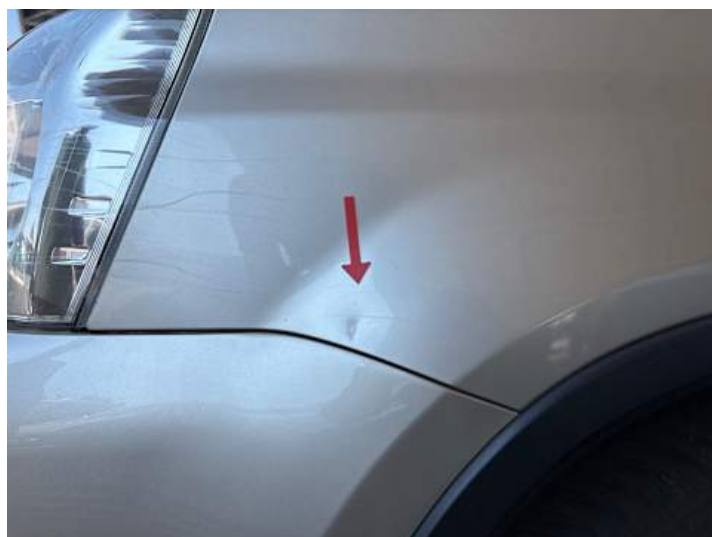
Kotflügel vorne links (Delle, Kratzer)

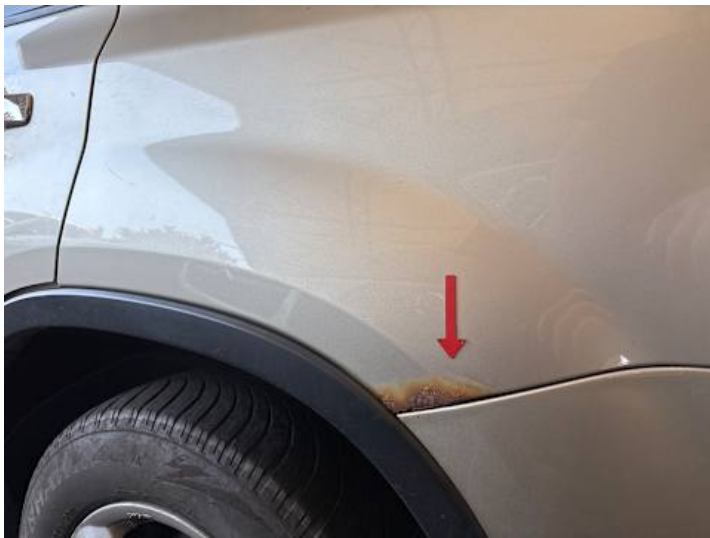
Seitenteil hinten links (Rost)

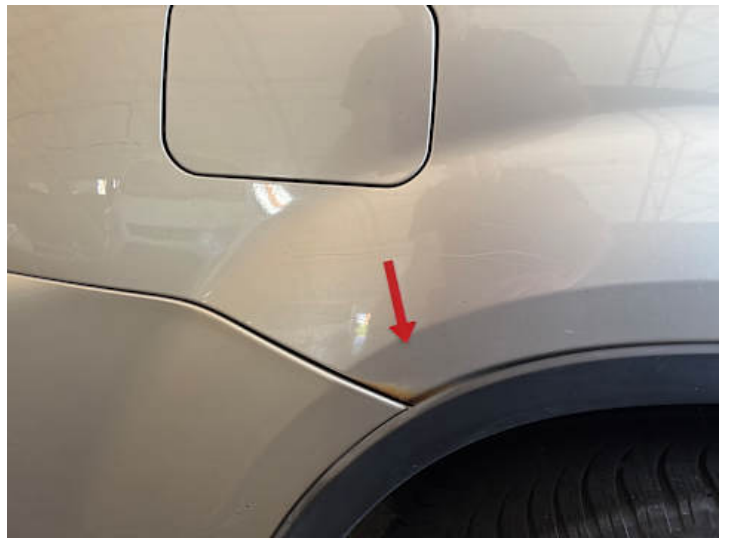
Seitenteil hinten rechts (Rost)

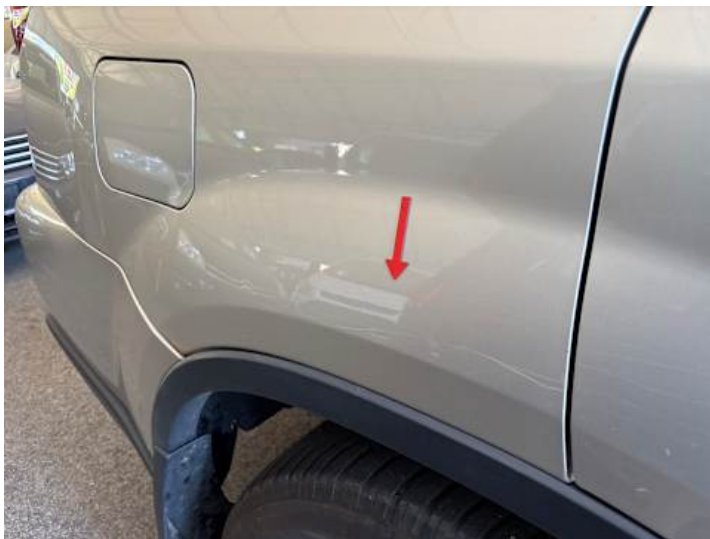
Seitenteil hinten rechts (Kratzer)

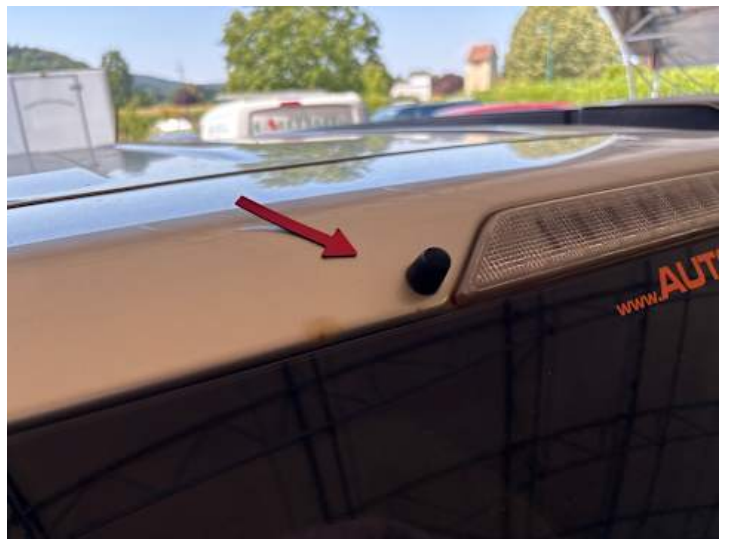
Heckklappe (Rost)

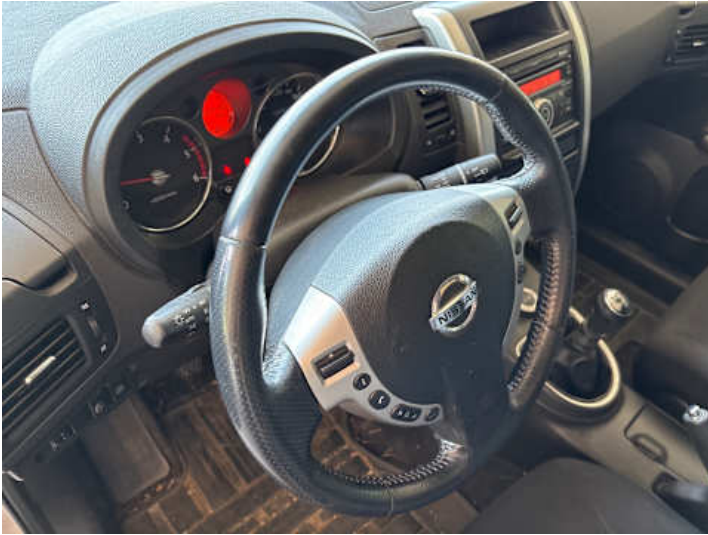
Innenraum (Kratzer, Verschleiß)

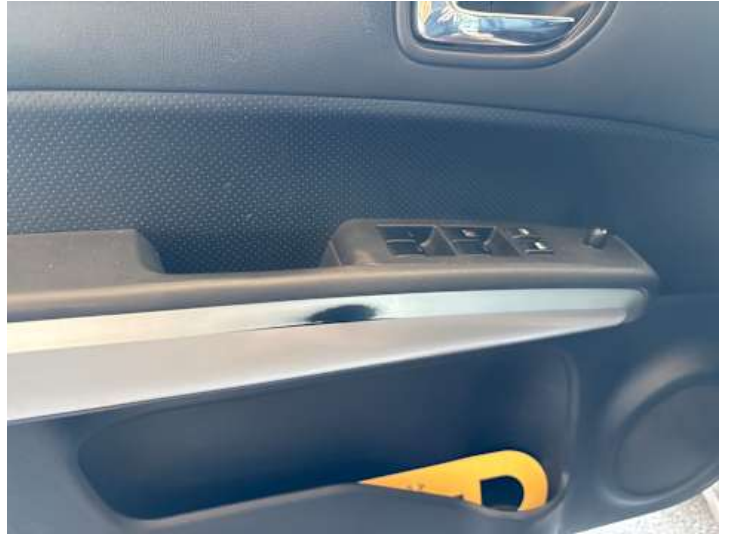
Innenraum (Kratzer, Verschleiß)

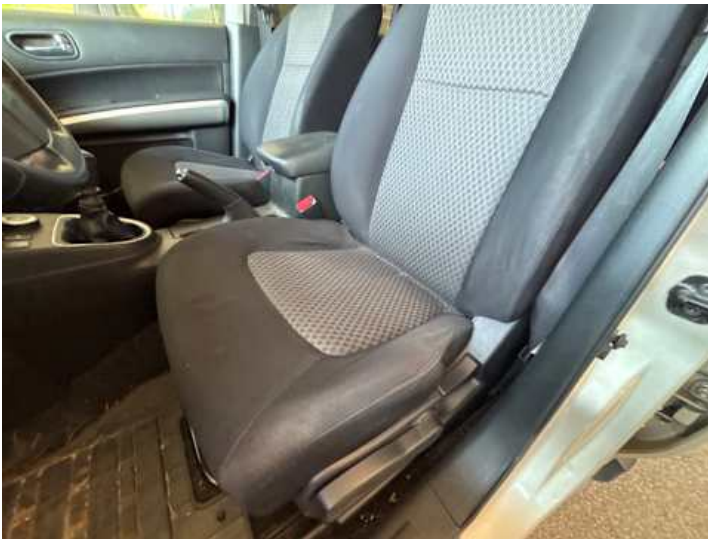
Innenraum (Kratzer, Verschleiß)
