## Skoda Superb Elegance

EZ 04/2009 | Limousine | Diesel | Schaltgetriebe | 200.781km  
 Besteuerung: Differenzbesteuert (§24 UStG)  
 Fahrzeugstandort: 47\*\*\*  
 Fahrzeug aufgenommen am: 22.07.2026

Fahrzeugdaten

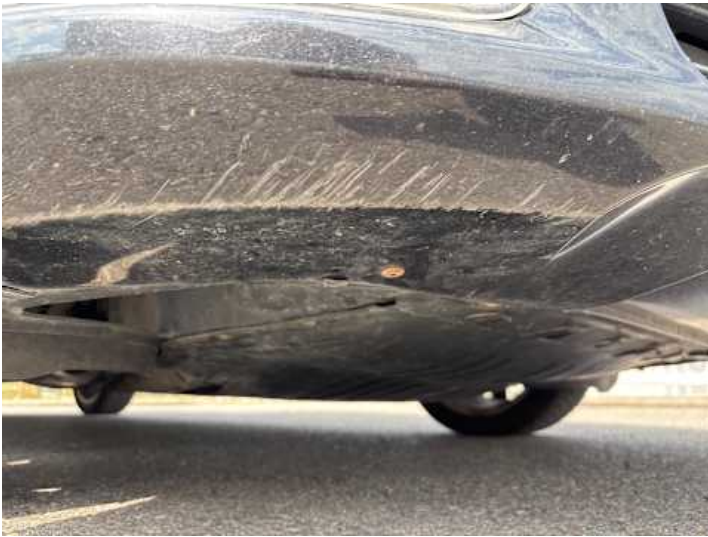
Stoßstange vorne (Kratzer)

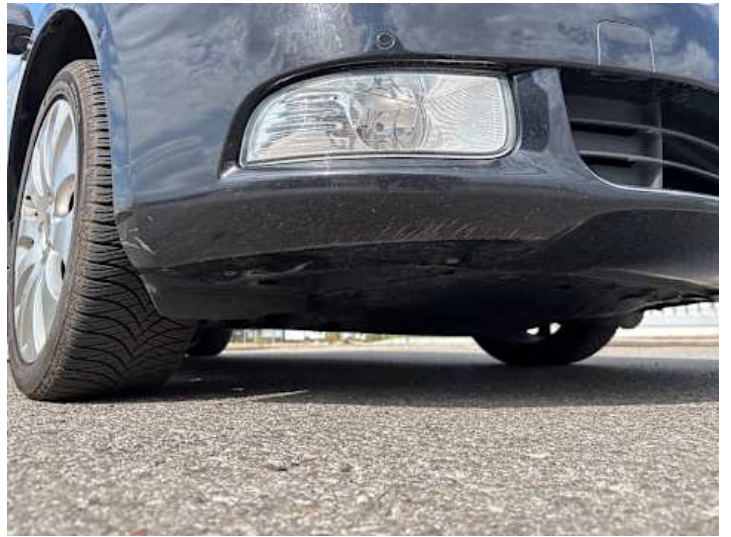
Stoßstange vorne (Kratzer)

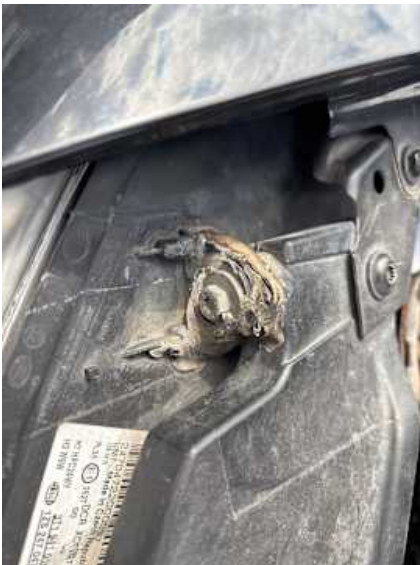
Scheinwerfer (rechts) (Riss/Bruch)

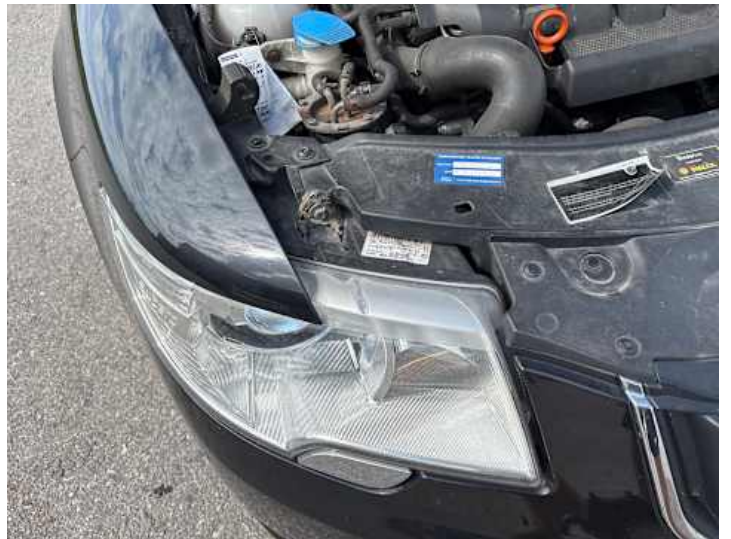
Scheinwerfer (rechts) (Riss/Bruch)

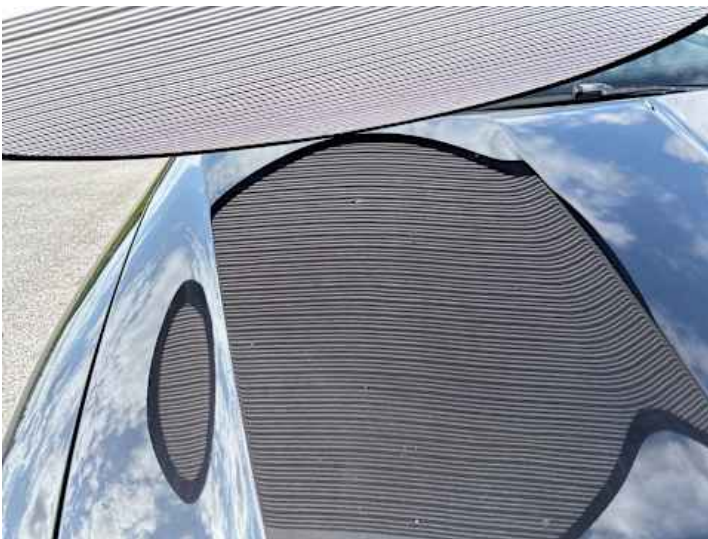
Motorhaube (Delle)

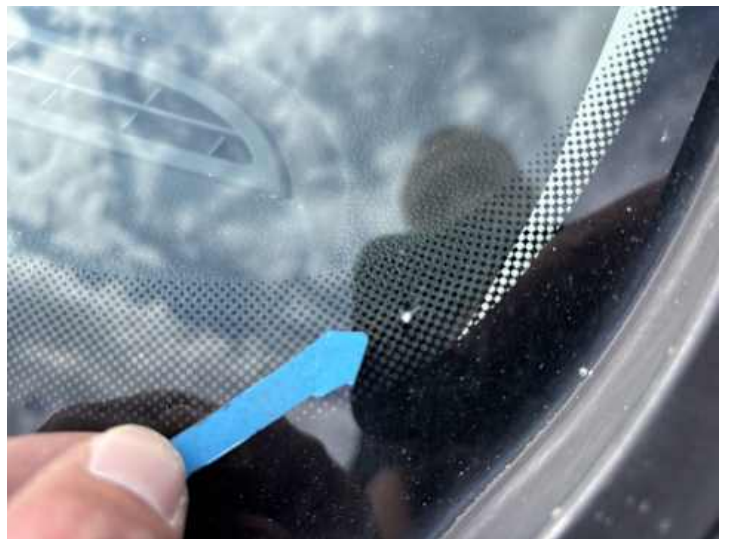
Windschutzscheibe (Steinschlag)

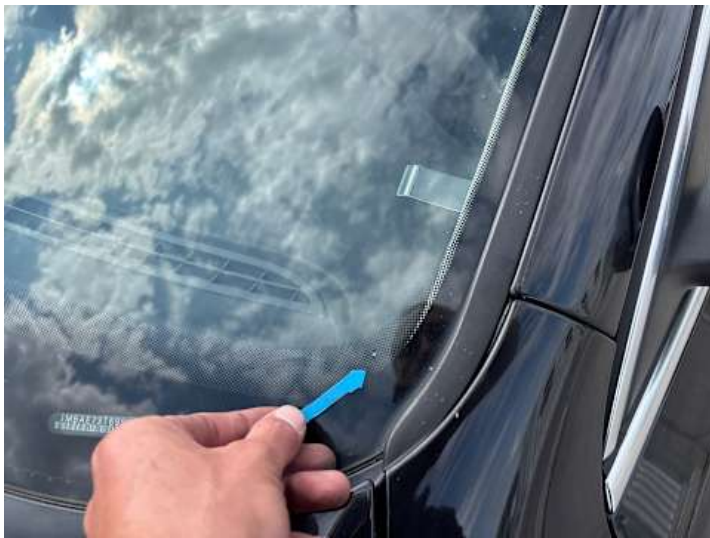
Windschutzscheibe (Steinschlag)

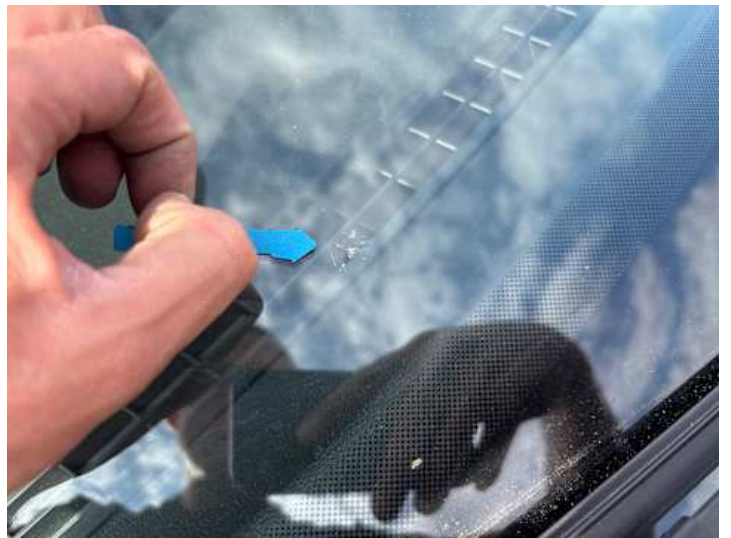
Windschutzscheibe (Steinschlag)

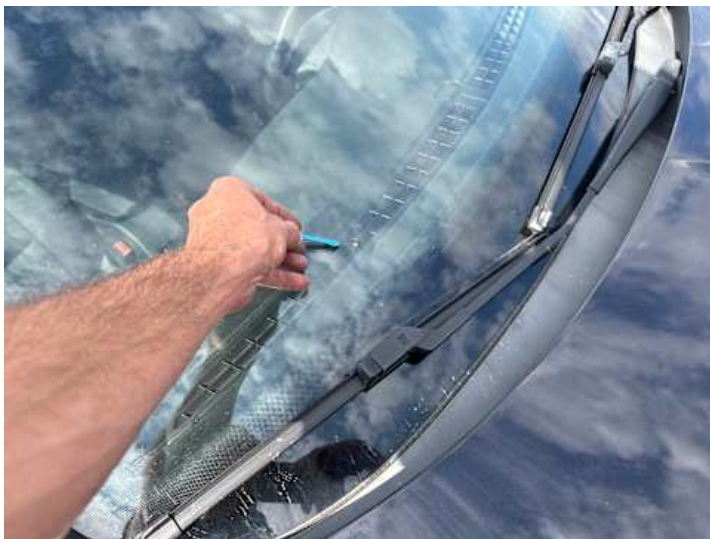
Windschutzscheibe (Steinschlag)

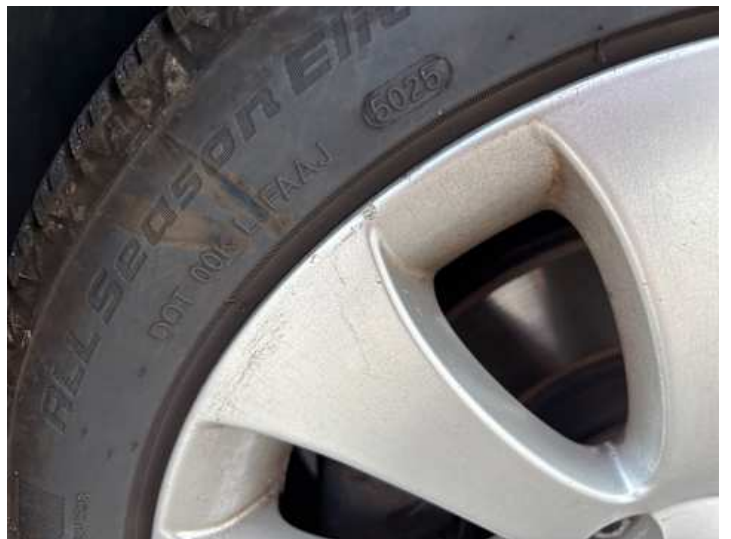
Rad (Kerben, Kratzer)

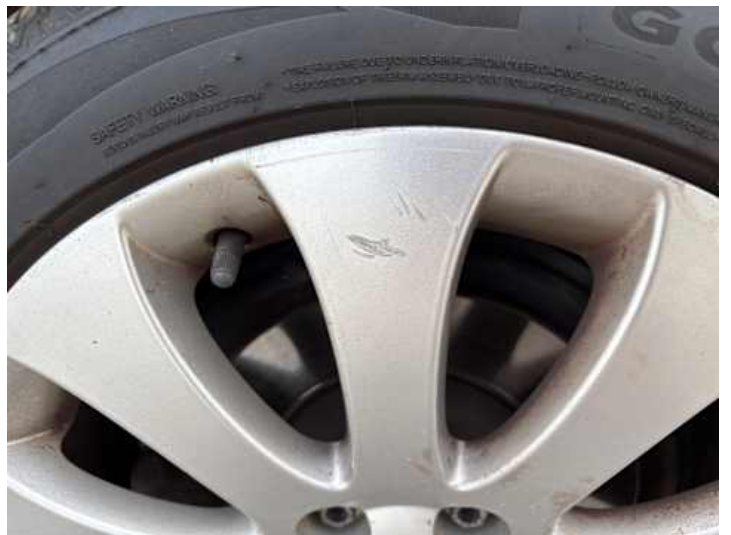
Rad (Kratzer)

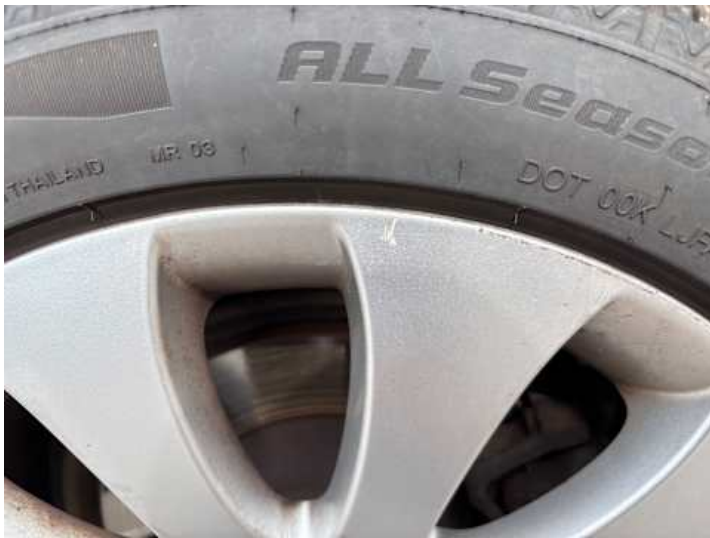
Rad (Kratzer)

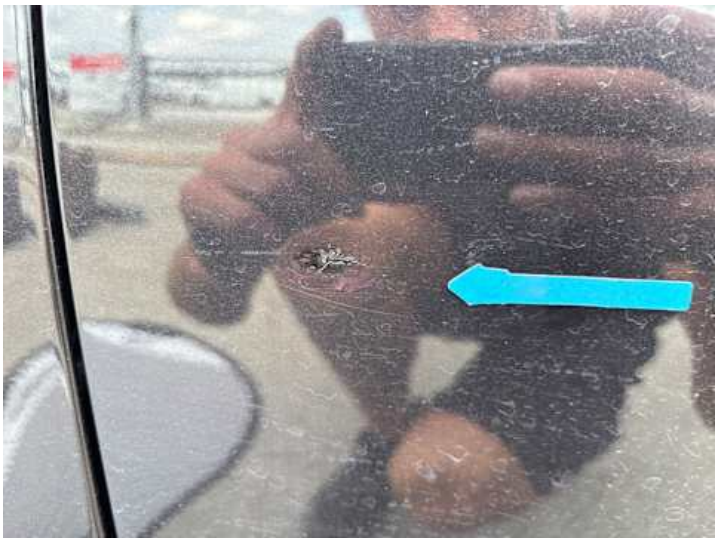
Fahrtür (Delle, Kratzer)

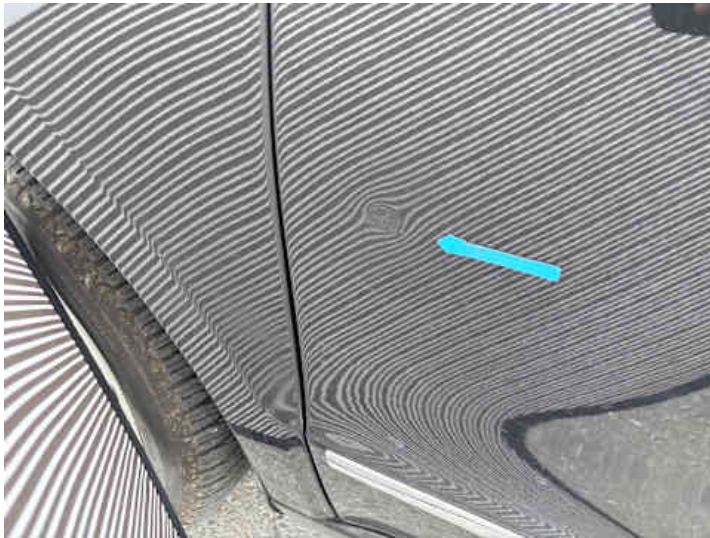
Fahrtür (Delle, Kratzer)

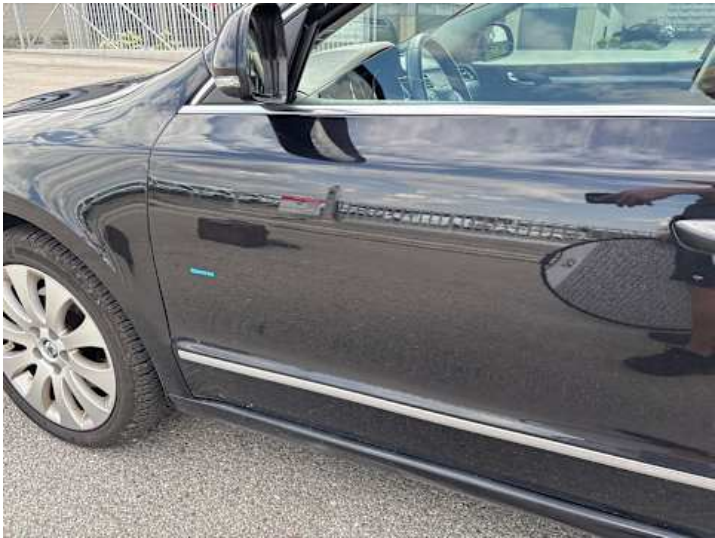
Fahrtür (Delle, Kratzer)

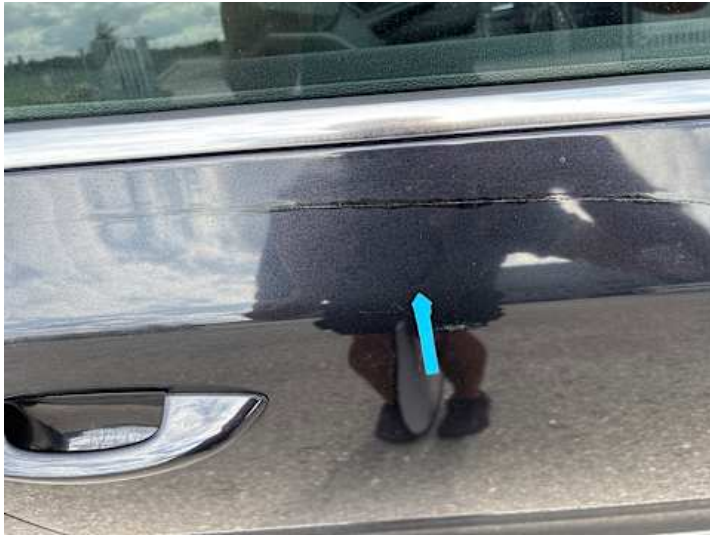
Beifahrtür (Delle, Kratzer)

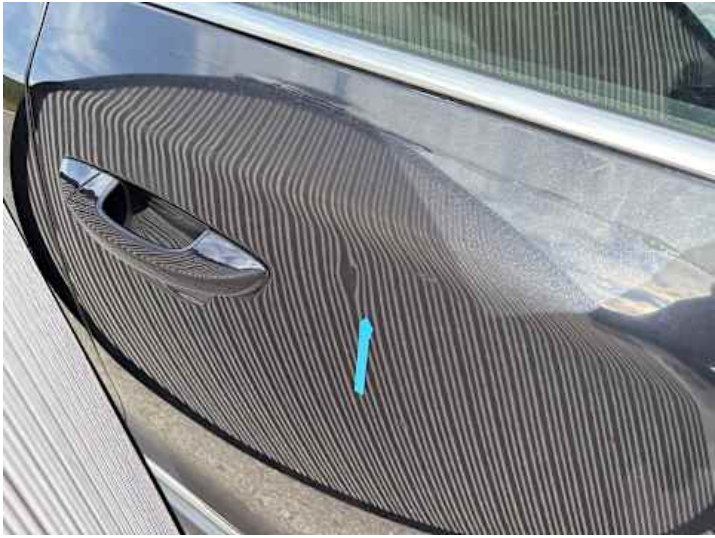
Beifahrtür (Delle, Kratzer)

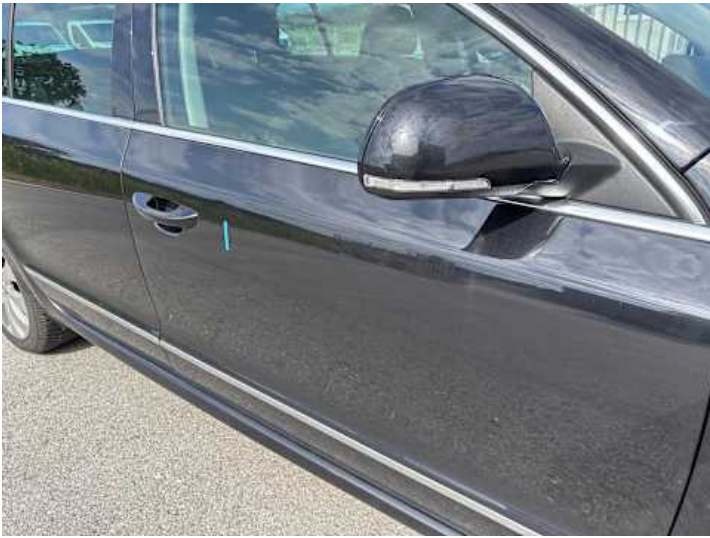
Beifahrertür (Delle, Kratzer)

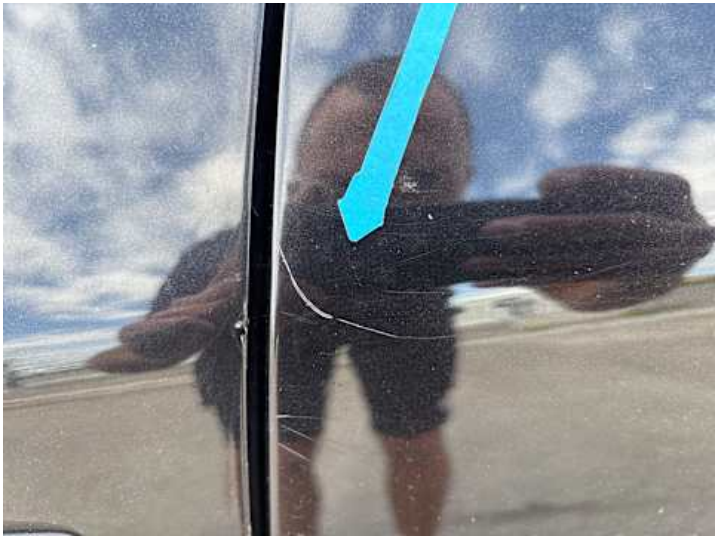
Türe hinten links (Kratzer)

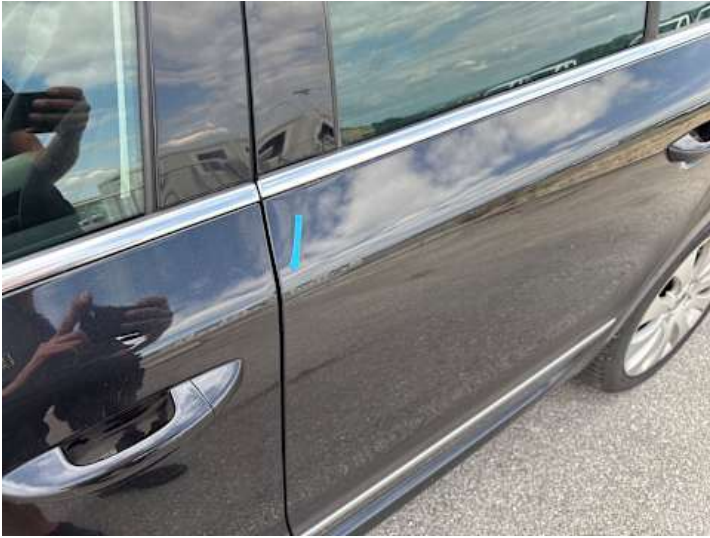
Türe hinten links (Kratzer)

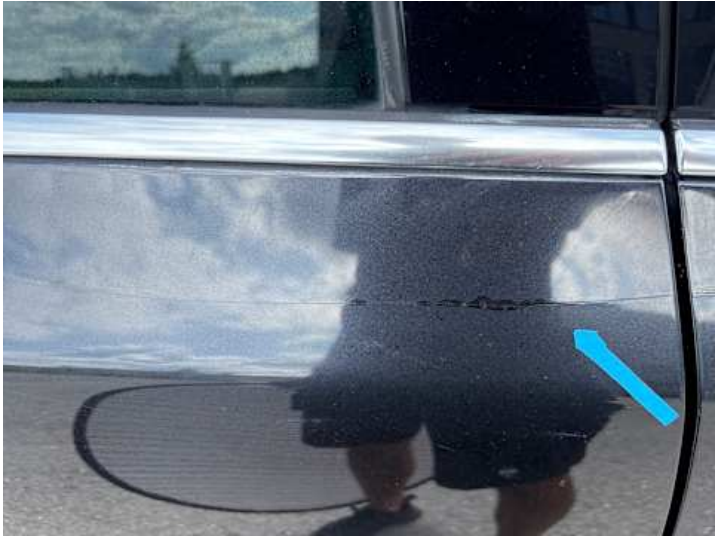
Türe hinten rechts (Kratzer)

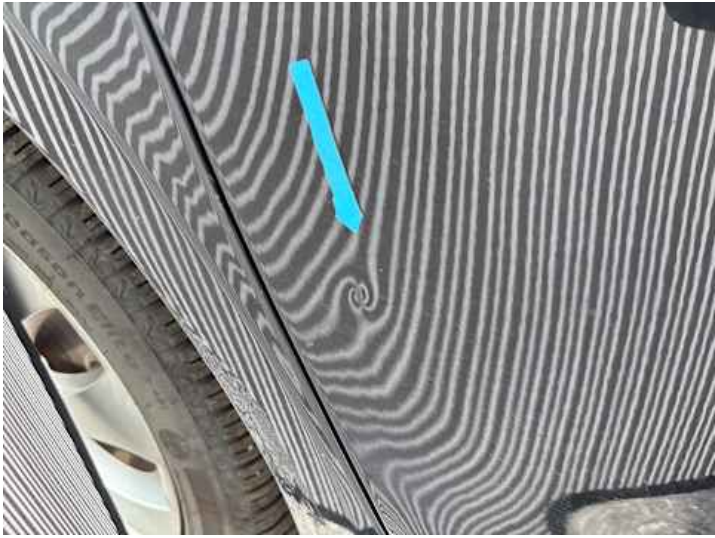
Türe hinten rechts (Delle)

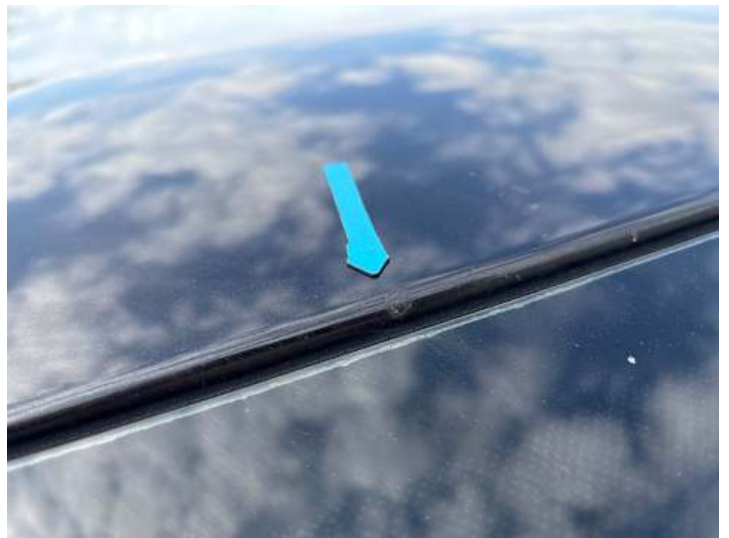
Dach (Steinschlag)

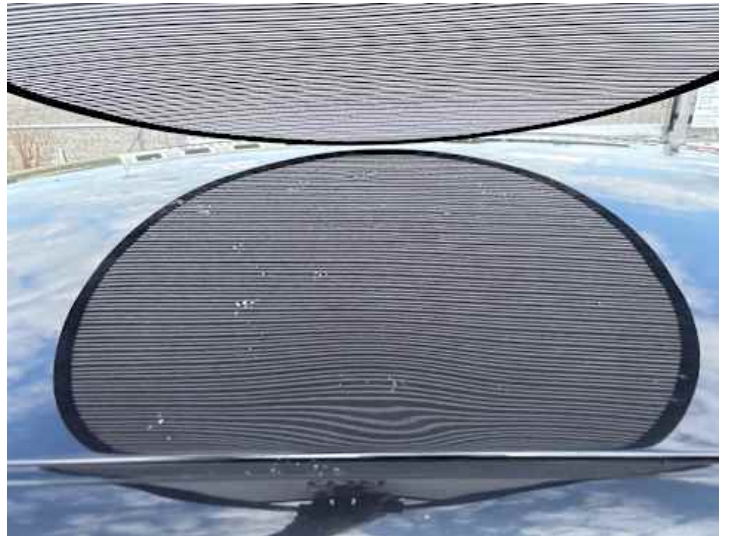
Dach (Delle)

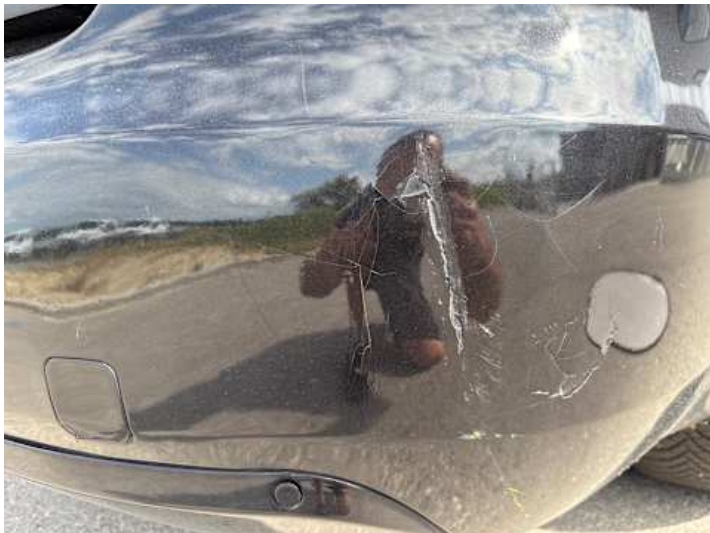
Stoßstange hinten (Riss/Bruch)

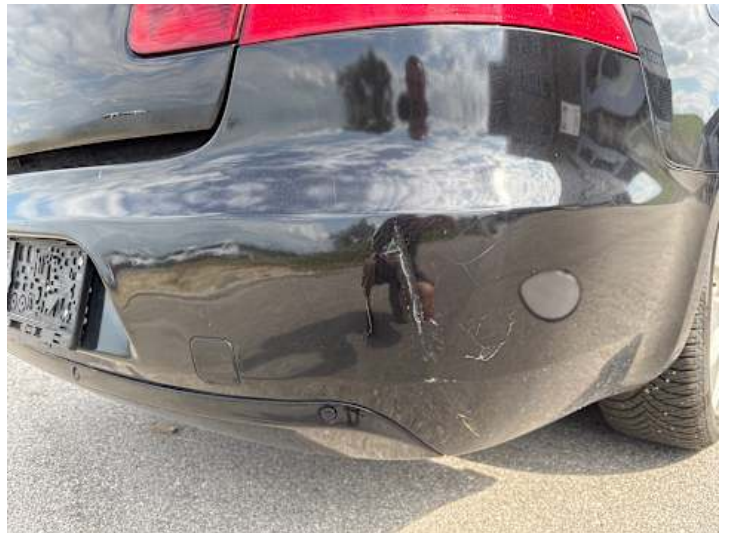
Stoßstange hinten (Riss/Bruch)

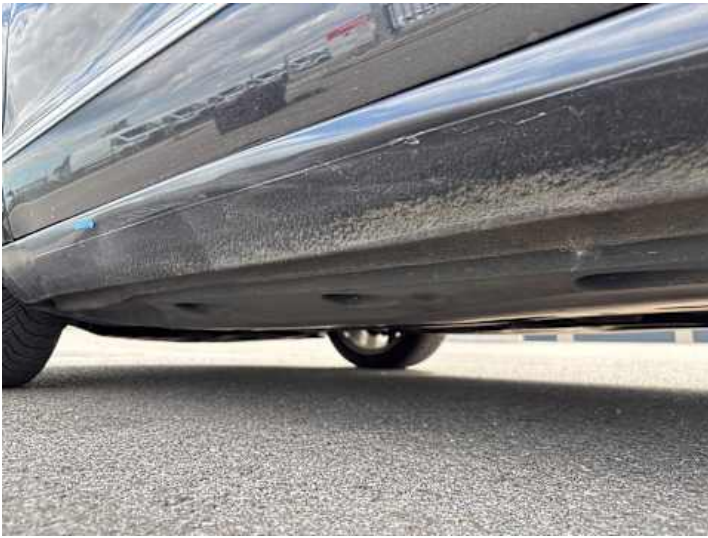
Schweller links (Verformung, Kratzer)

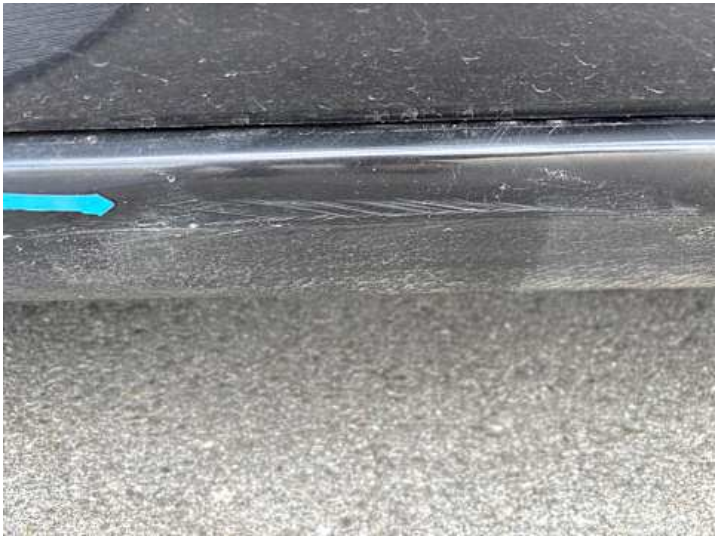
Schweller links (Verformung, Kratzer)

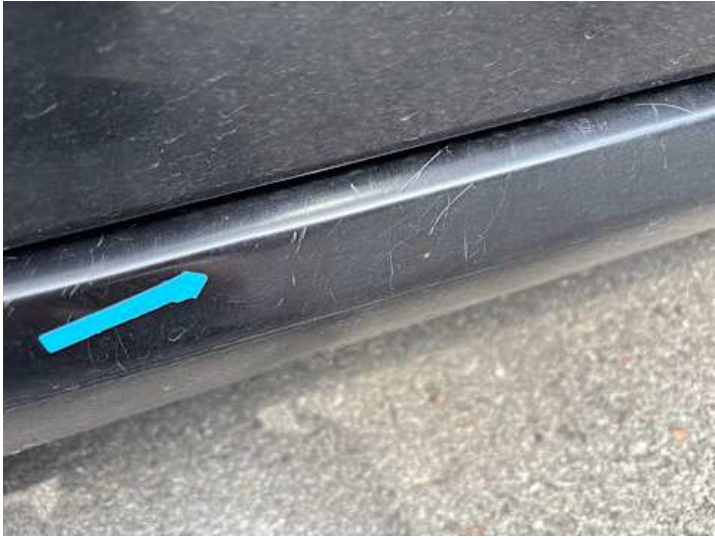
Schweller rechts (Kratzer)

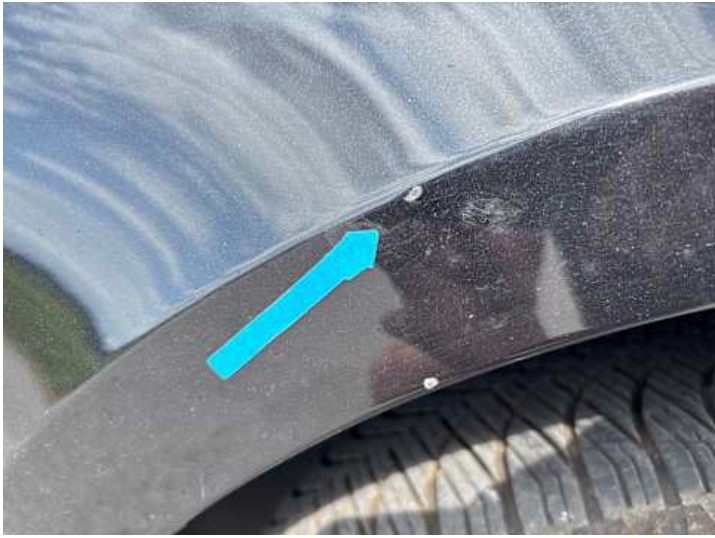
Kotflügel vorne rechts (Kratzer)

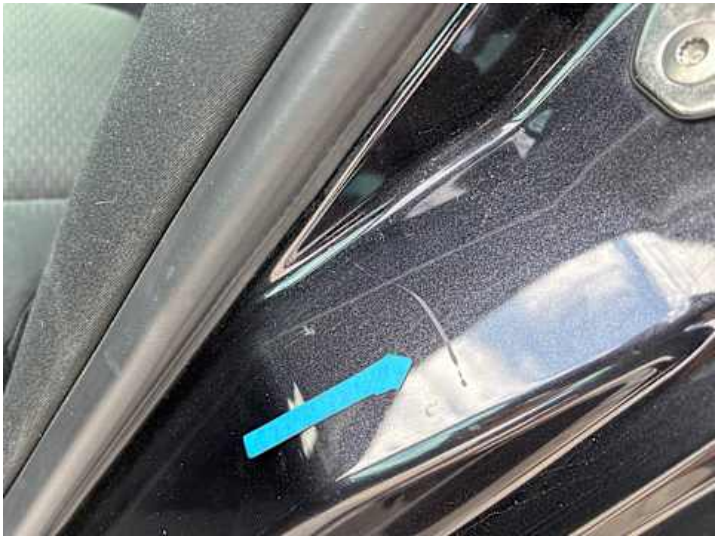
Seitenteil hinten links (Kratzer)

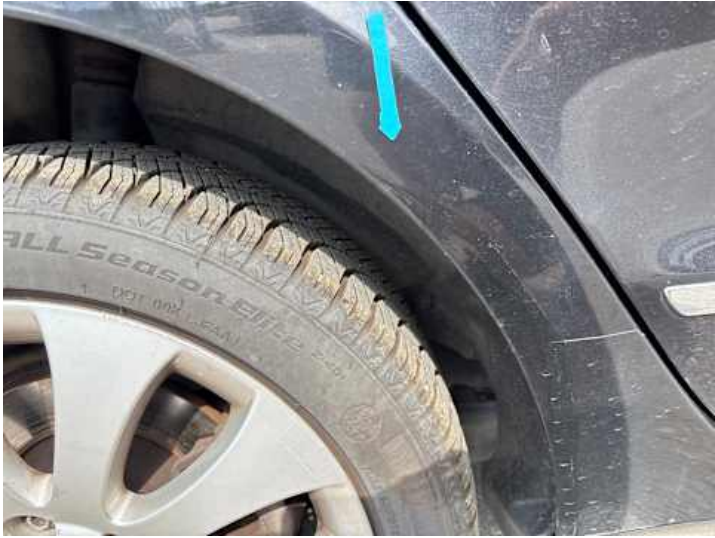
Seitenteil hinten rechts (Unsachgemäß instand gesetzt)

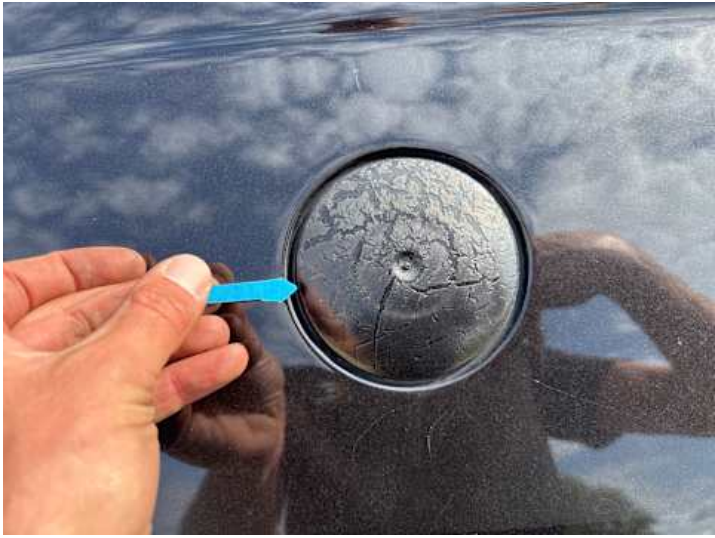
Heckklappe (Ausgeblichen/Matt)

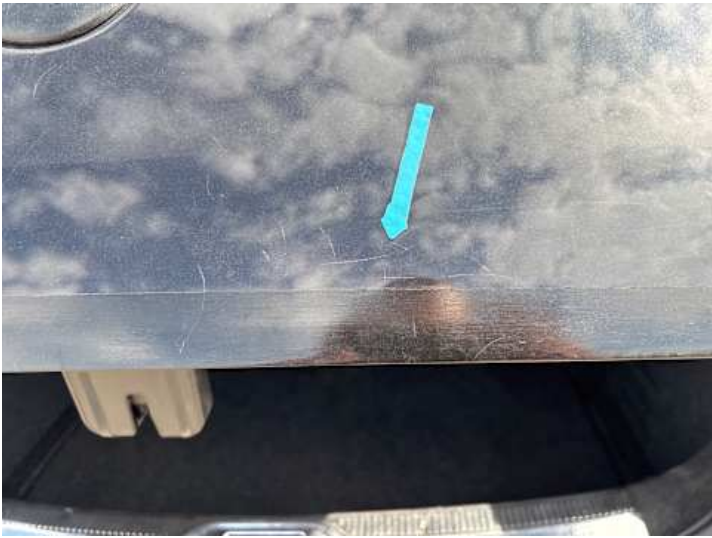
| Fahrzeugteil | Lackschichtdicke (in µm) | Fahrzeugteil | Lackschichtdicke (in µm) |
|---|---|---|---|
| Motorhaube | 90 | Heckklappe | 250 |

Heckklappe (Unsachgemäß instand gesetzt)

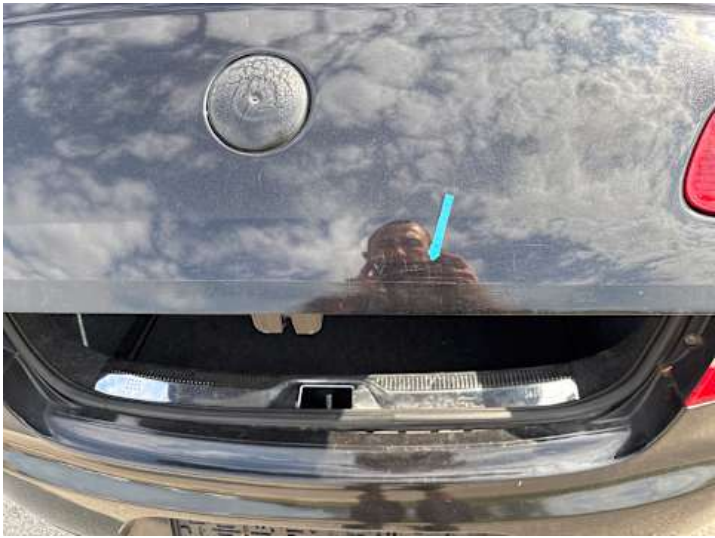
Heckklappe (Unsachgemäß instand gesetzt)

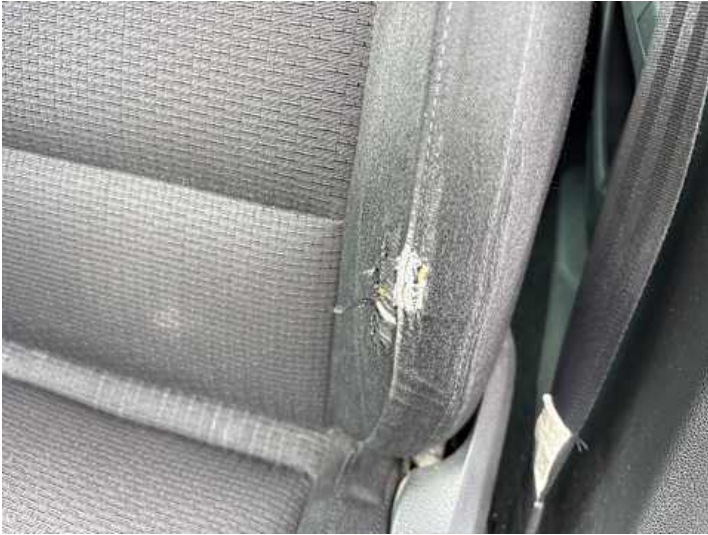
Innenraum (Riss/Bruch)

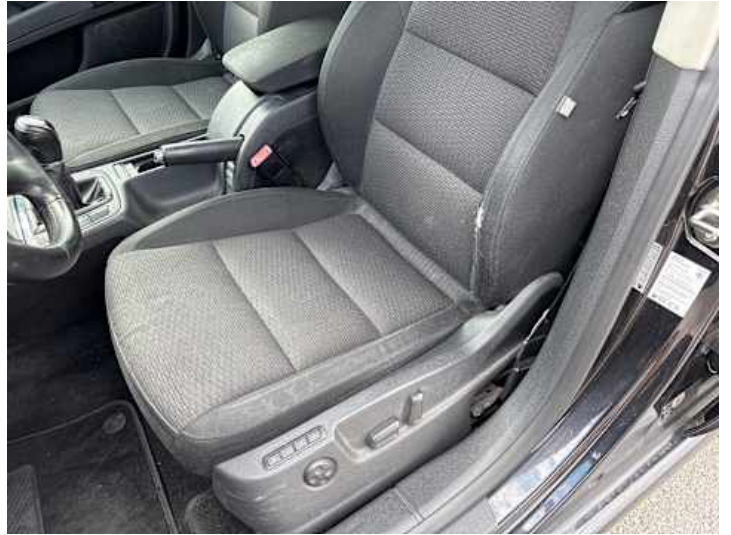
Innenraum (Riss/Bruch)

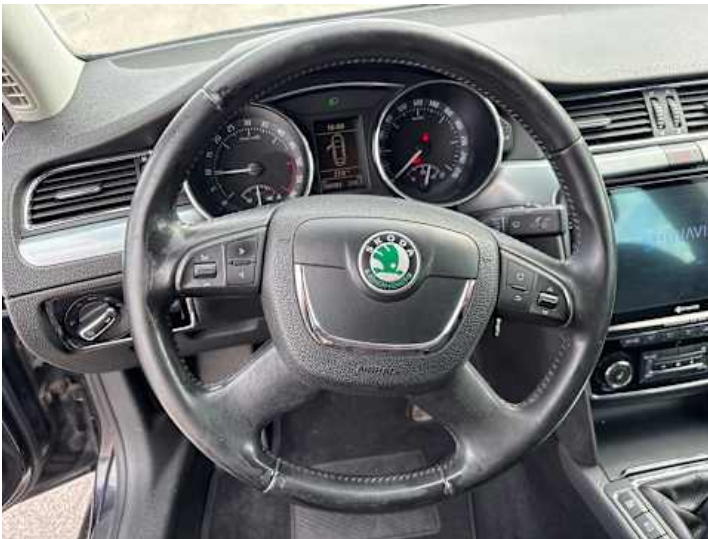
Innenraum (Diverse Schäden)
