## Mitsubishi Space Star Basis

EZ 09/2018 | Kleinwagen | Benzin | Schaltgetriebe | 37.486km

Fahrzeug aufgenommen am: 17.07.2026

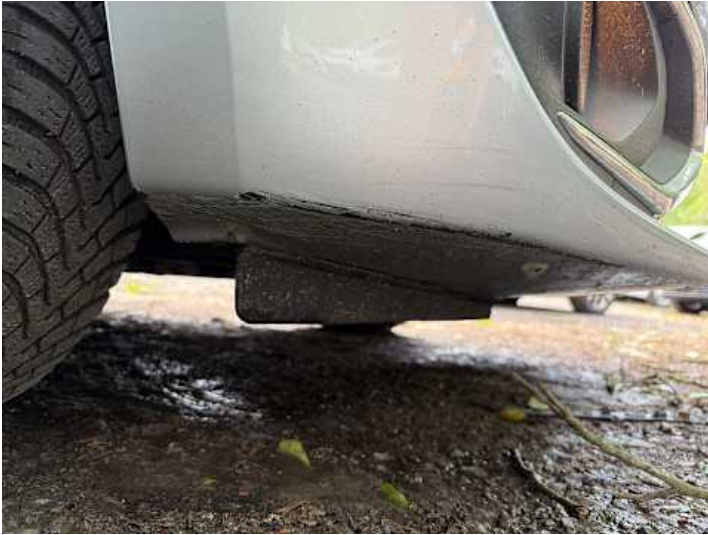
Stoßstange vorne (Kratzer, Lackschaden)

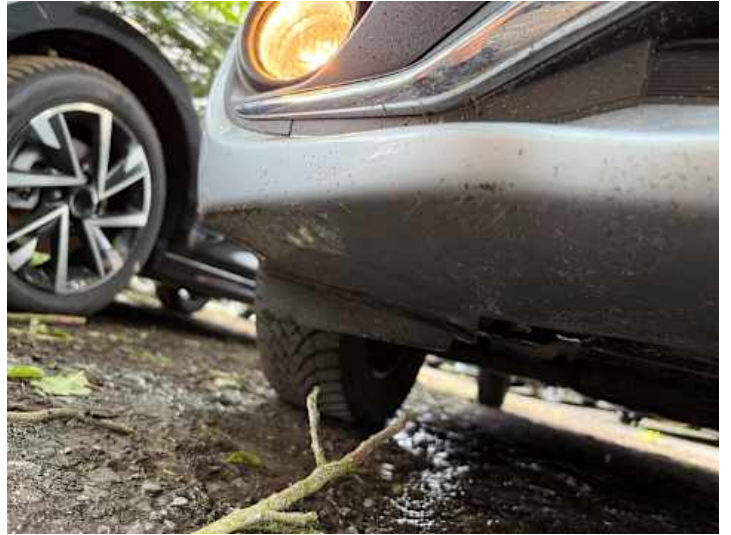
Stoßstange vorne (Kratzer, Lackschaden)

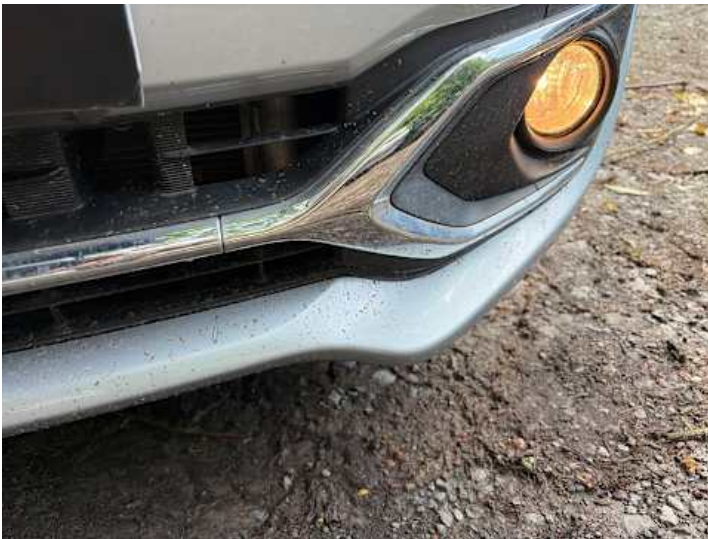
Stoßstange vorne (Kratzer, Lackschaden)

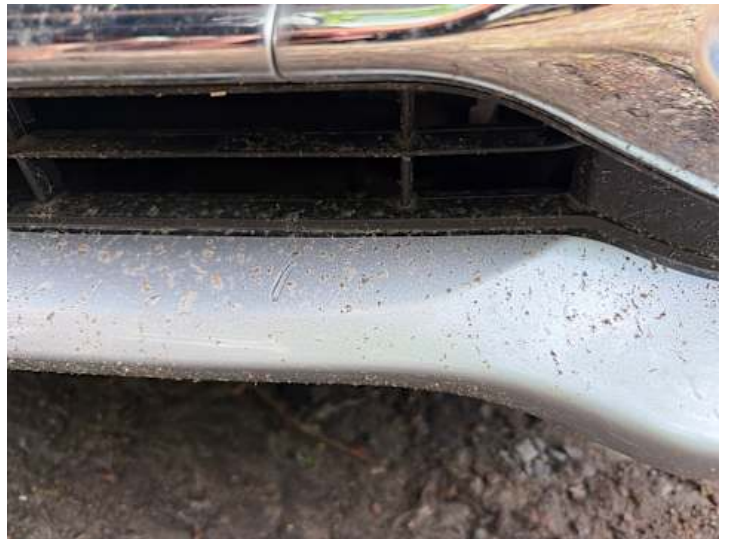
Stoßstange vorne (Kratzer, Lackschaden)

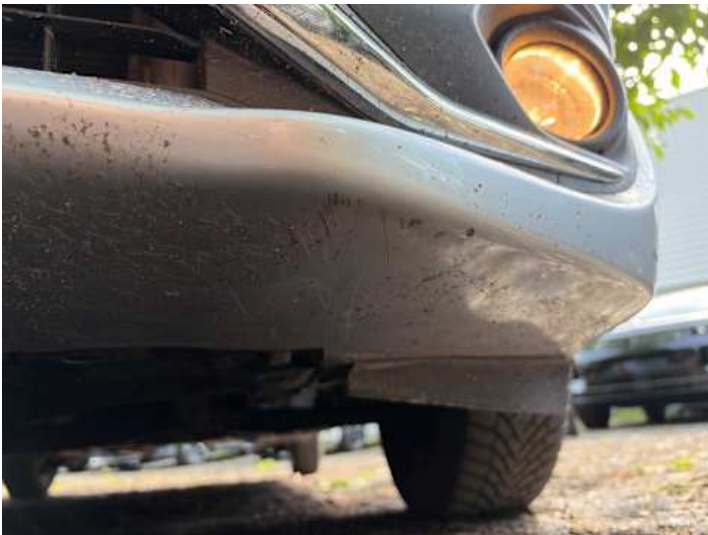
Stoßstange vorne (Kratzer, Lackschaden)

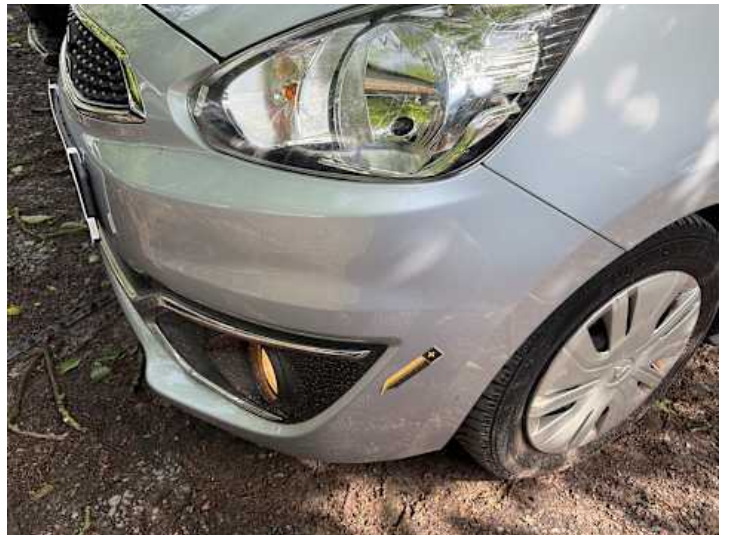
Stoßstange vorne (Kratzer, Lackschaden)

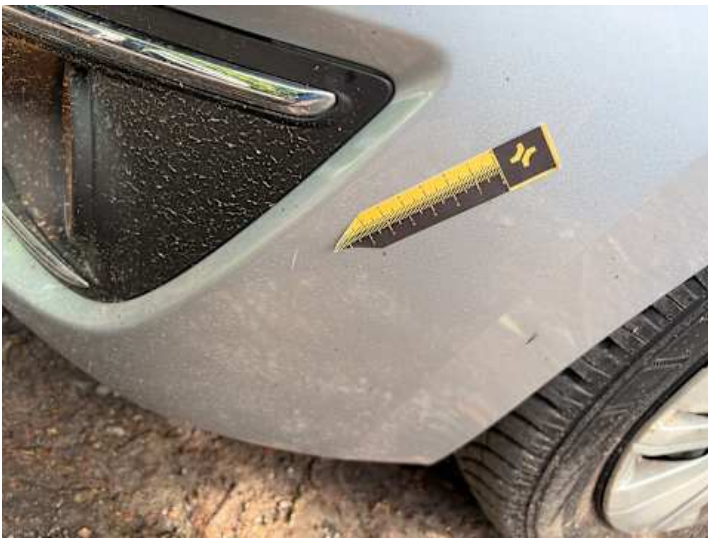
Stoßstange vorne (Kratzer, Lackschaden)

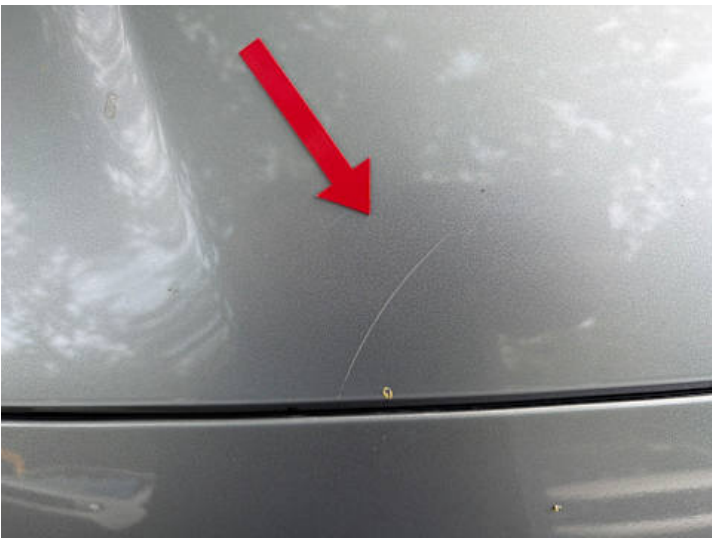
Motorhaube (Kratzer, Lackschaden)

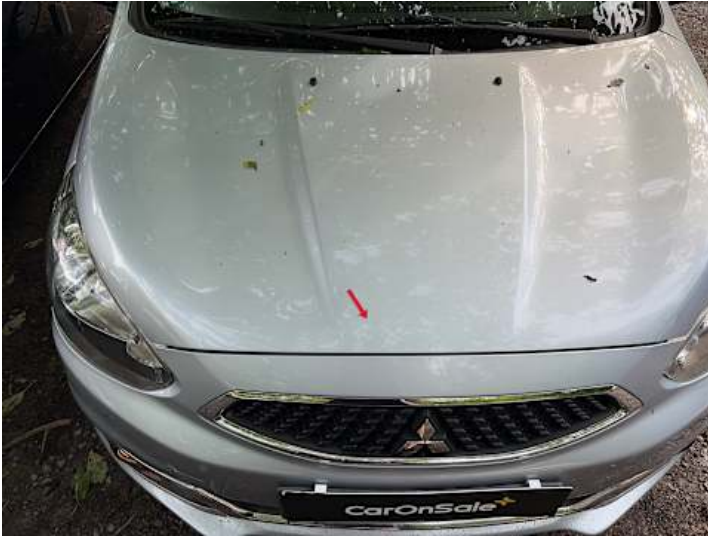
Motorhaube (Kratzer, Lackschaden)

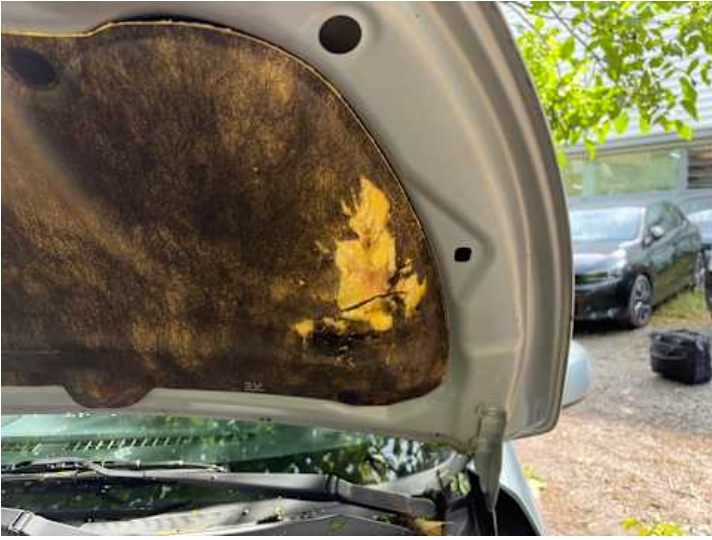
Motorhaube (Riss/Bruch)

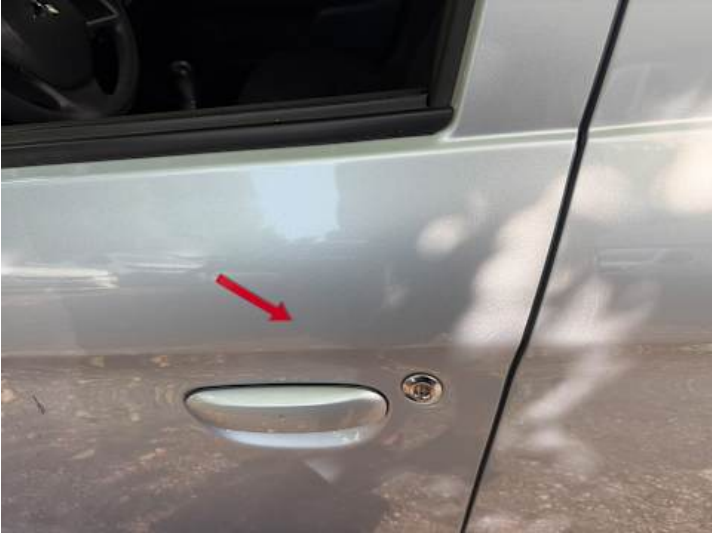
Fahrertür (Delle, Kratzer, Lackschaden)

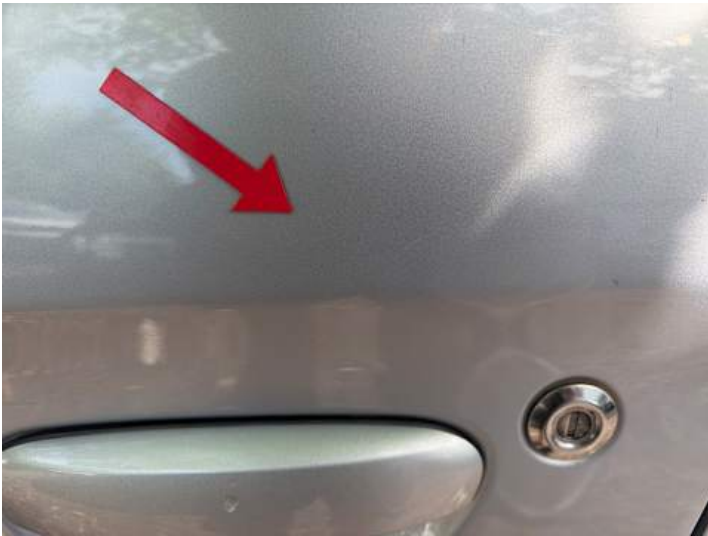
Fahrtür (Delle, Kratzer, Lackschaden)

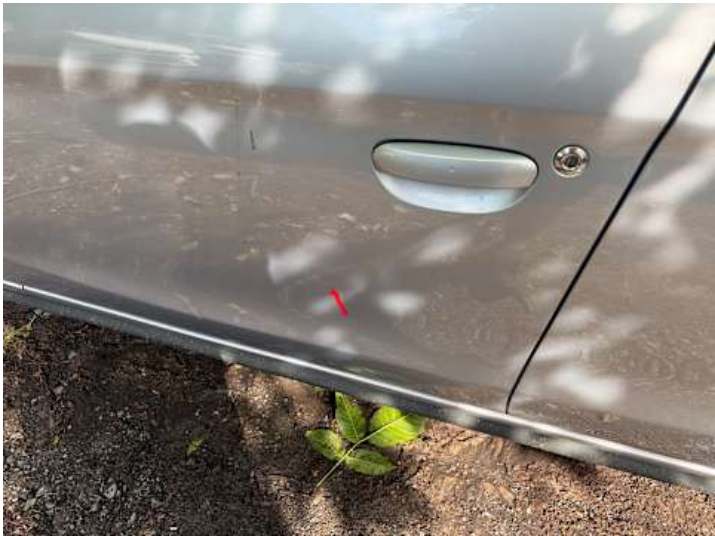
Fahrtür (Delle, Kratzer, Lackschaden)

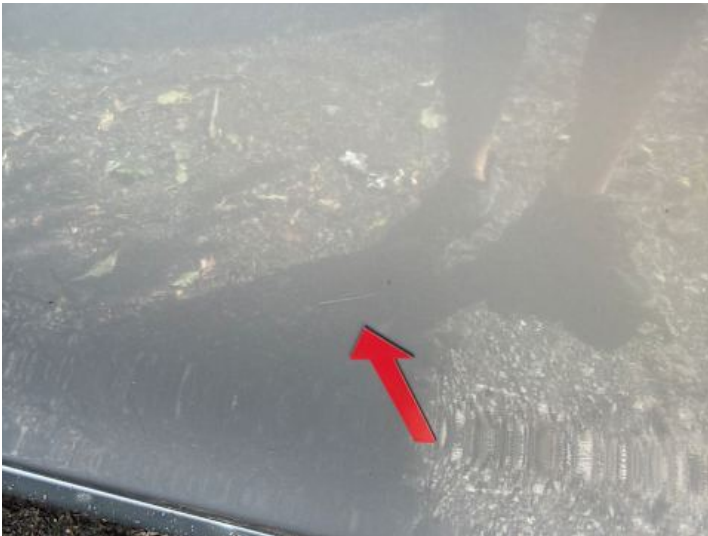
Fahrtür (Delle, Kratzer, Lackschaden)

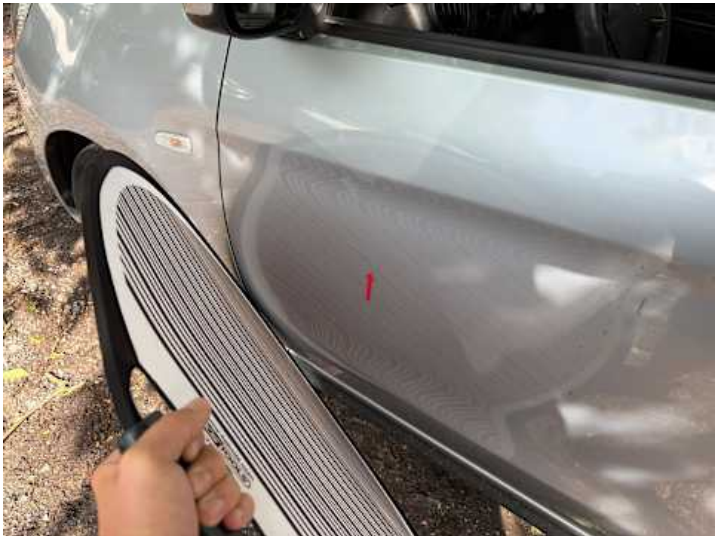
Fahrtür (Delle, Kratzer, Lackschaden)

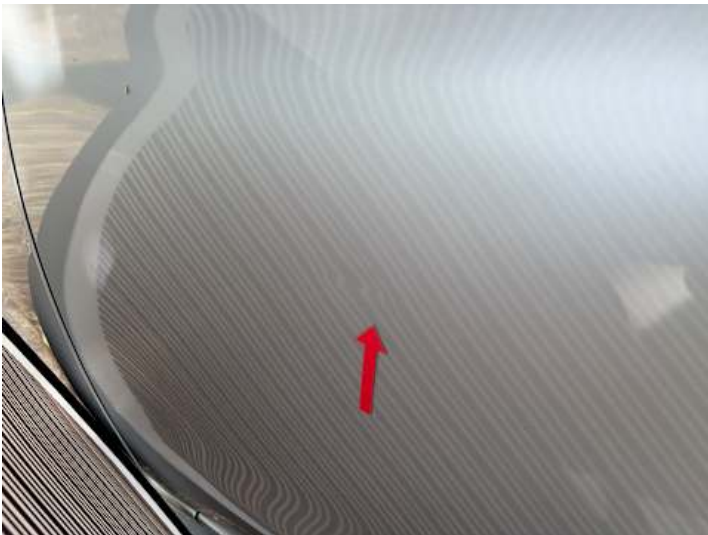
Fahrtür (Delle, Kratzer, Lackschaden)

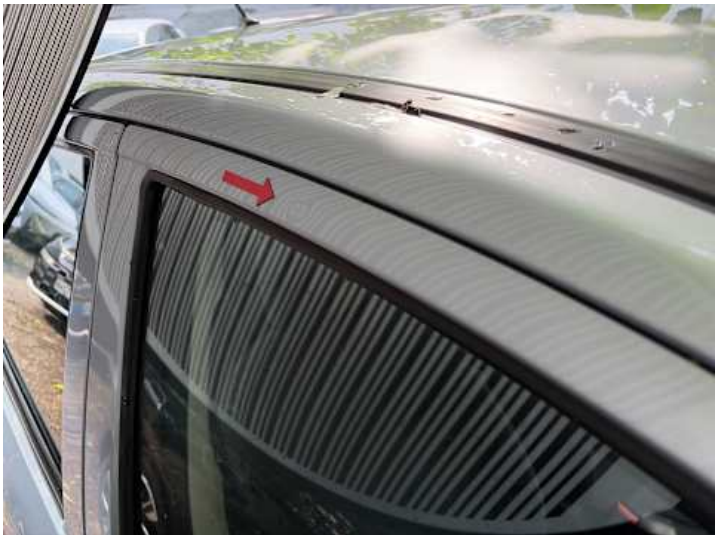
Beifahrtür (Delle)

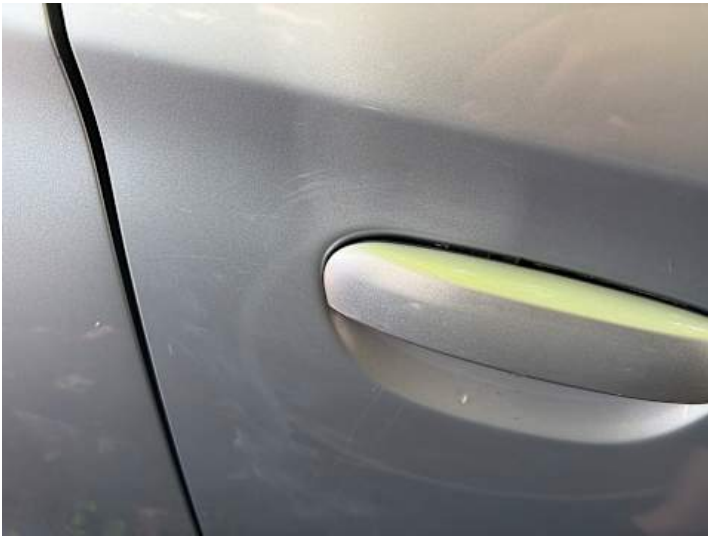
Beifahrertür (Kratzer, Lackschaden, Delle)

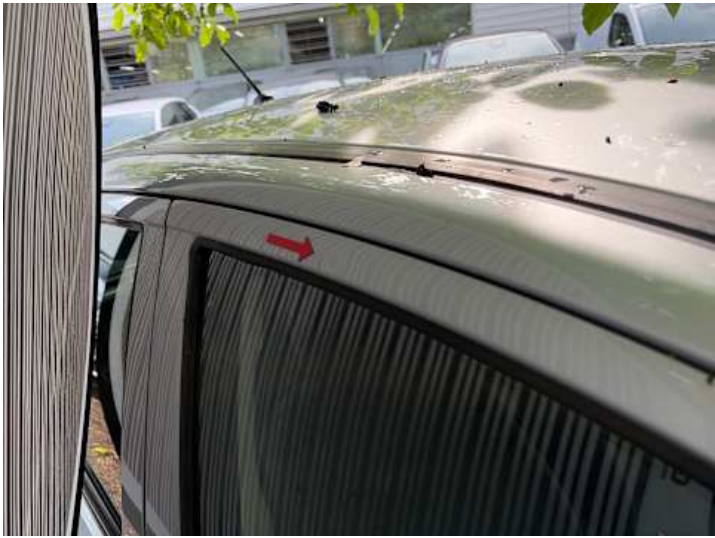
Beifahrertür (Kratzer, Lackschaden, Delle)

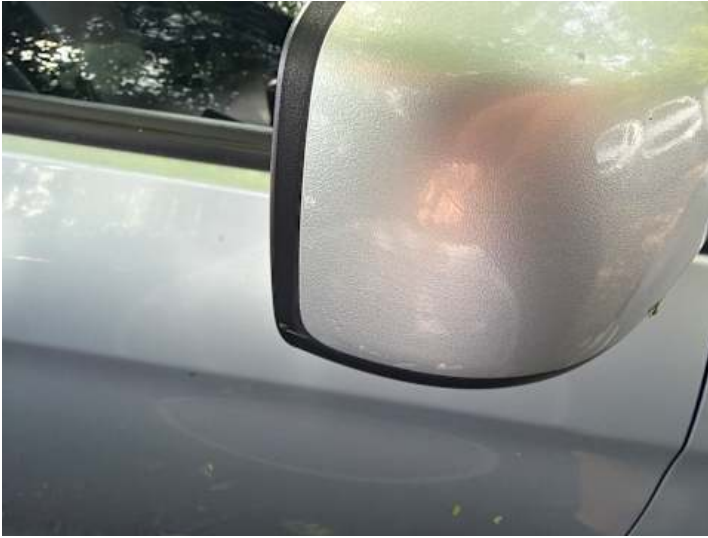
Beifahrertür (Kratzer, Lackschaden, Delle)

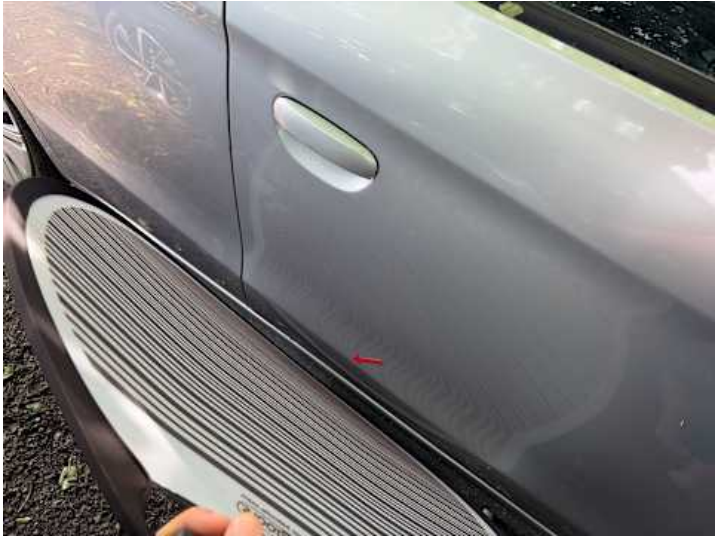
Beifahrertür (Kratzer, Lackschaden, Delle)

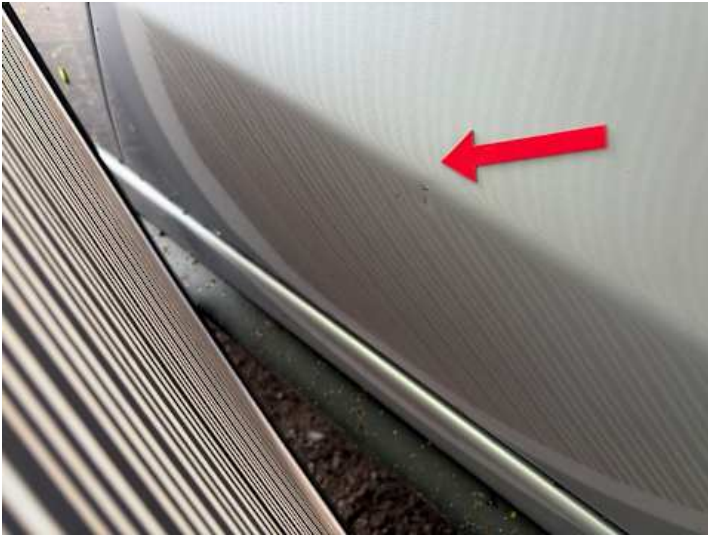
Beifahrertür (Kratzer, Lackschaden, Delle)

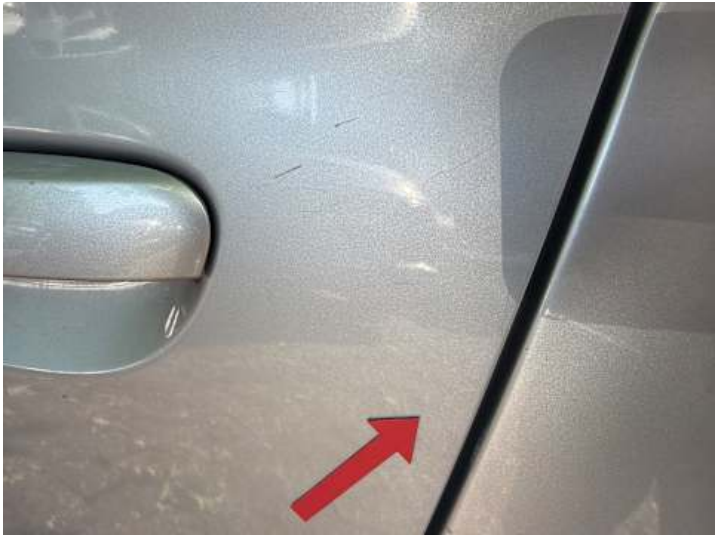
Türe hinten links (Kratzer, Lackschaden)

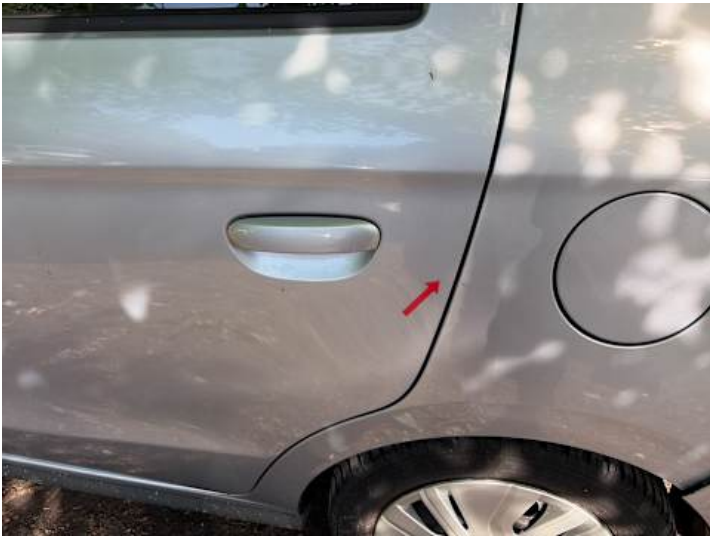
Türe hinten links (Kratzer, Lackschaden)

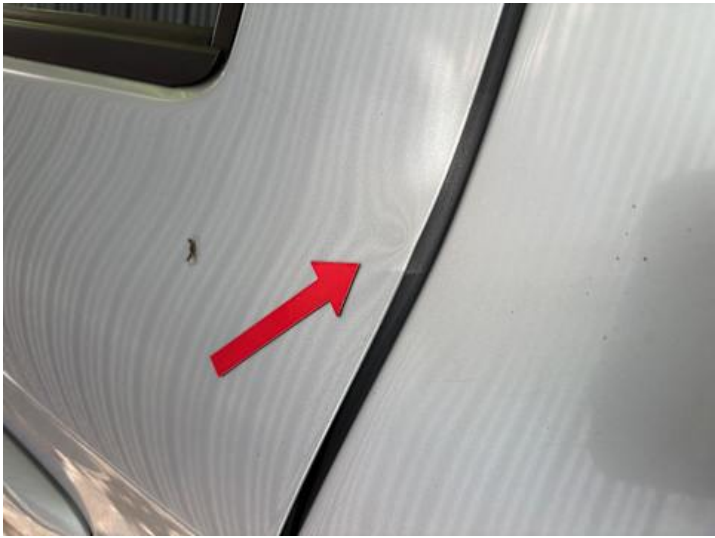
Türe hinten links (Delle)

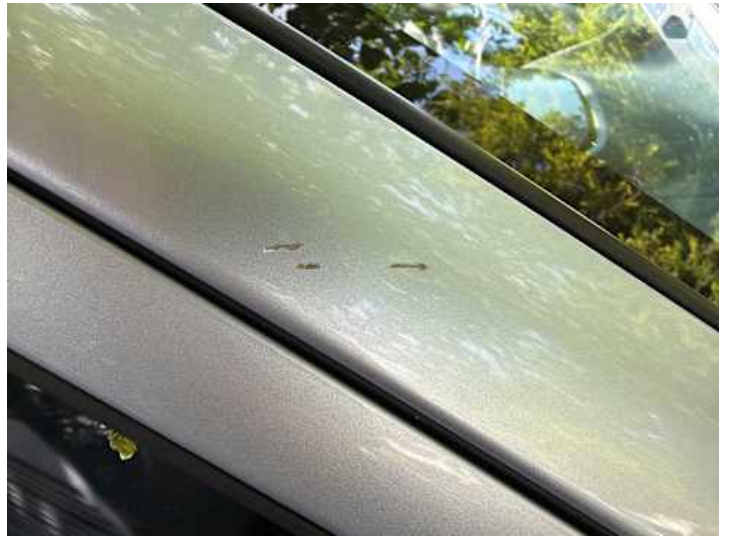
Dach (Lackschaden, Kratzer)

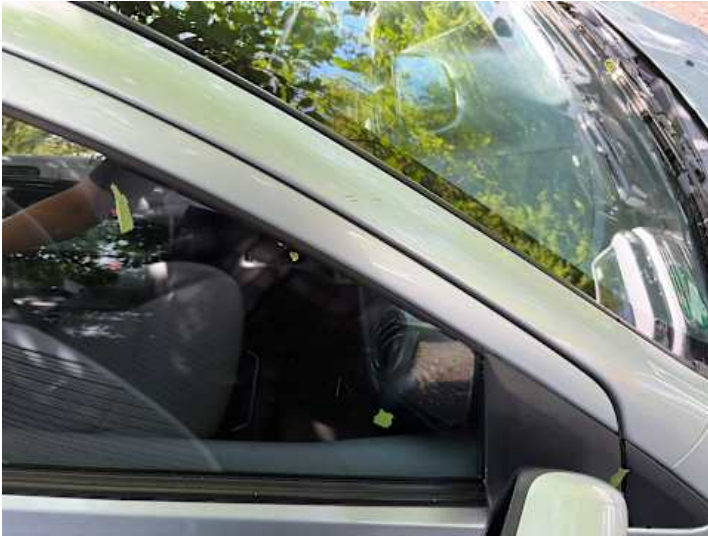
Dach (Lackschaden, Kratzer)

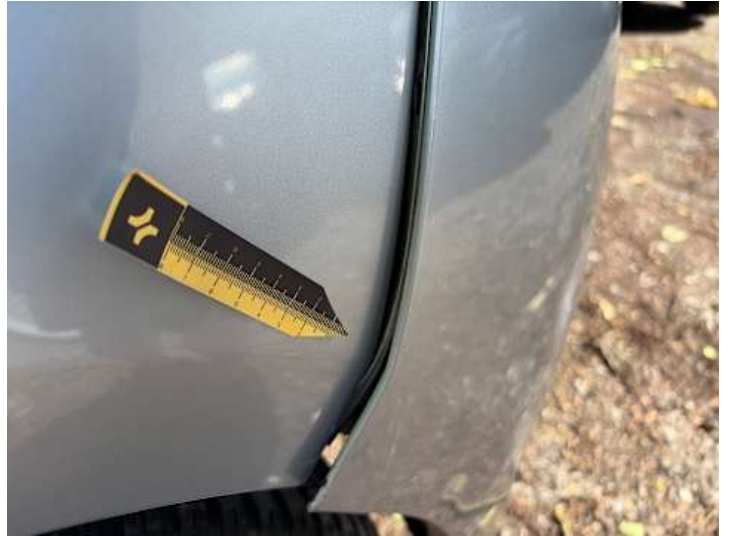
Stoßstange hinten (Riss/Bruch)

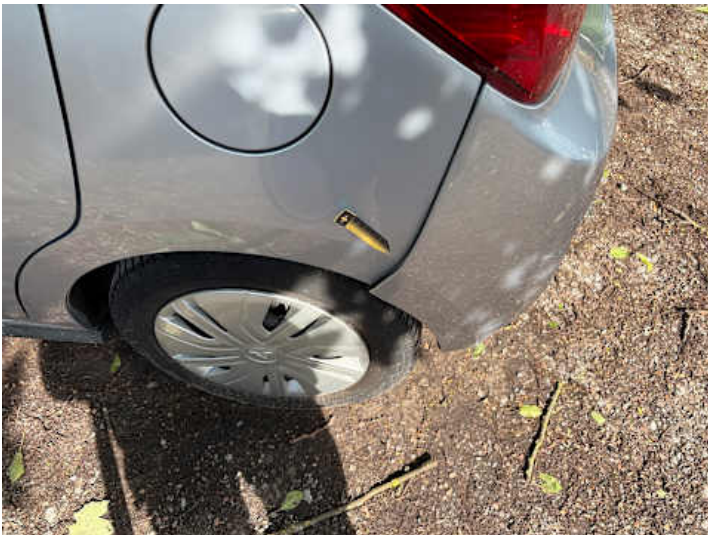
Stoßstange hinten (Riss/Bruch)

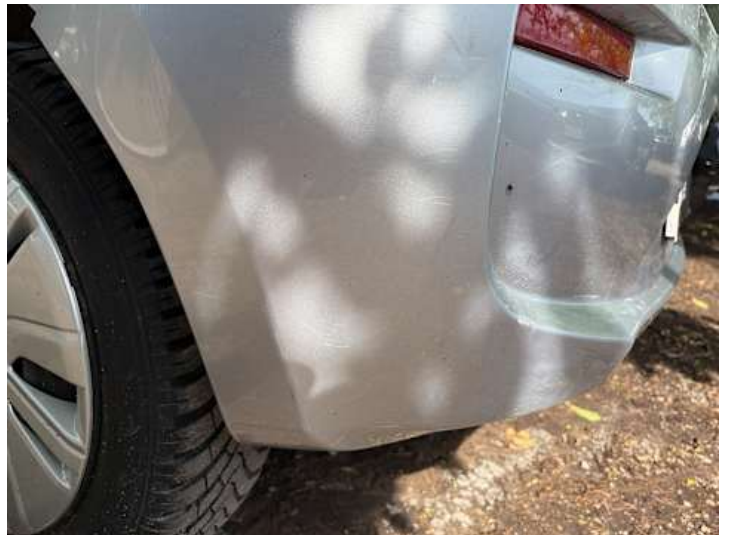
Stoßstange hinten (Kratzer, Lackschaden, Verformung)

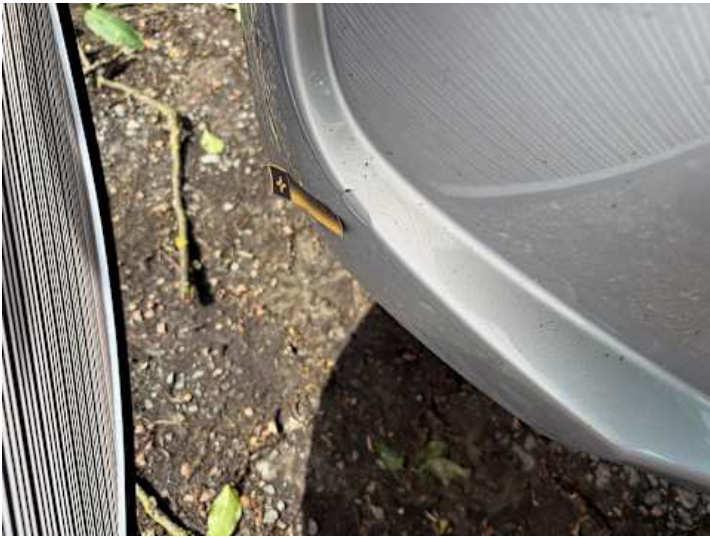
Stoßstange hinten (Kratzer, Lackschaden, Verformung)

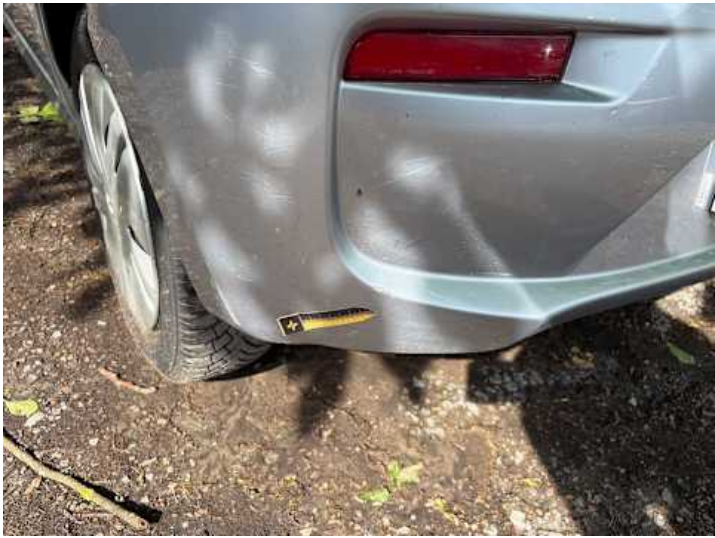
Stoßstange hinten (Kratzer, Lackschaden, Verformung)

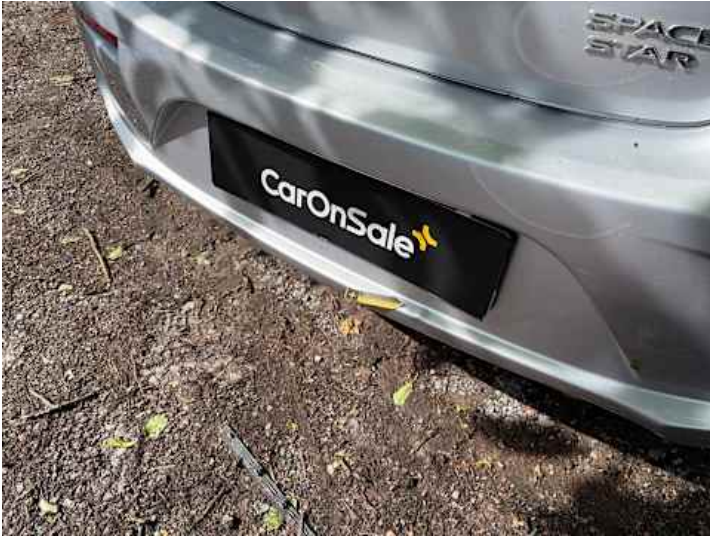
Stoßstange hinten (Kratzer, Lackschaden, Verformung)

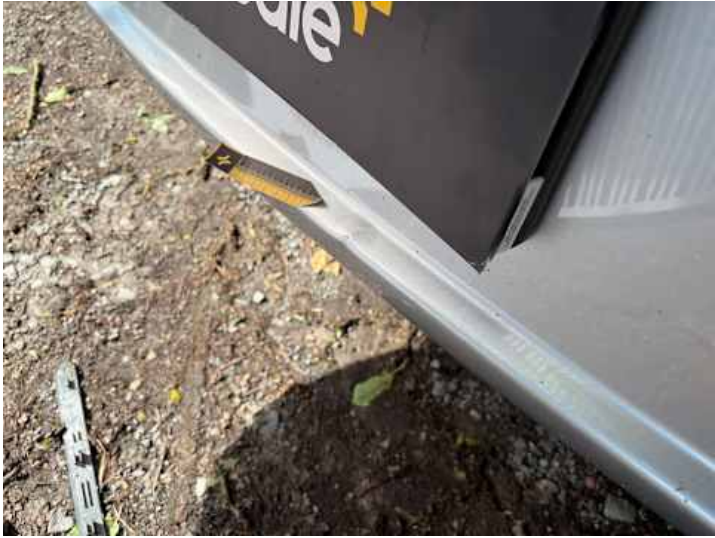
Stoßstange hinten (Kratzer, Lackschaden, Verformung)

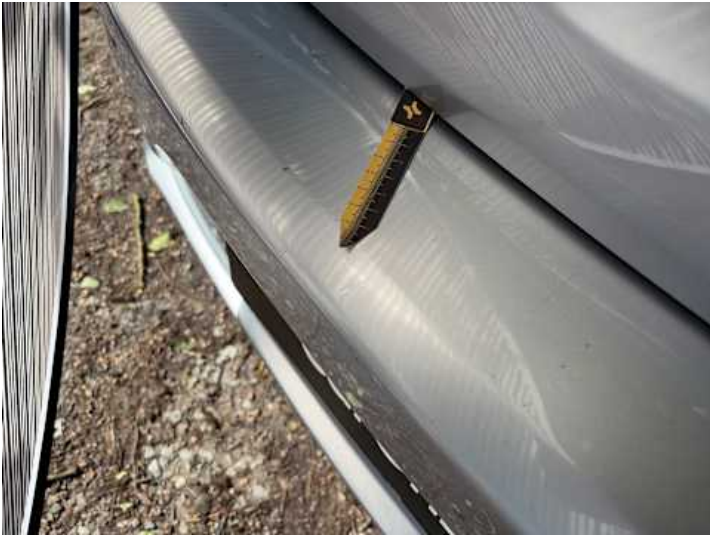
Stoßstange hinten (Kratzer, Lackschaden, Verformung)

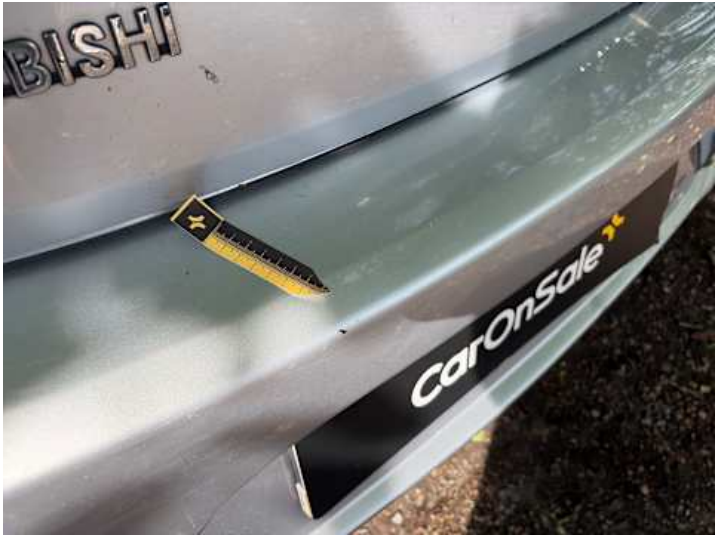
Stoßstange hinten (Kratzer, Lackschaden, Verformung)

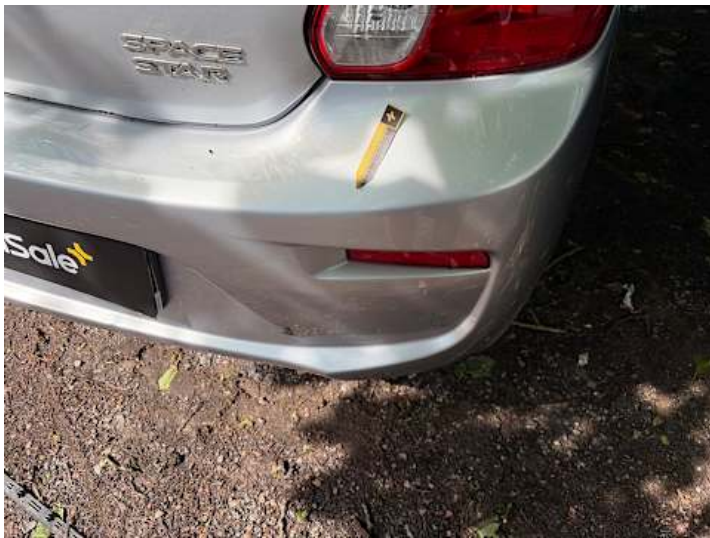
Stoßstange hinten (Kratzer, Lackschaden, Verformung)

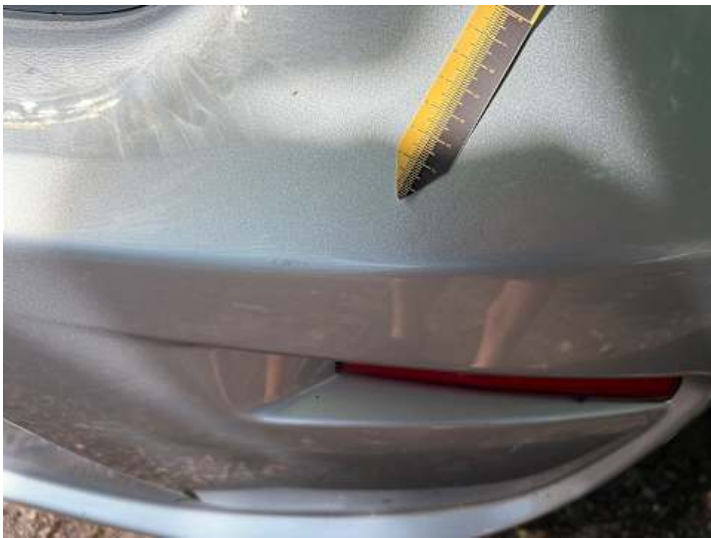
Stoßstange hinten (Kratzer, Lackschaden, Verformung)

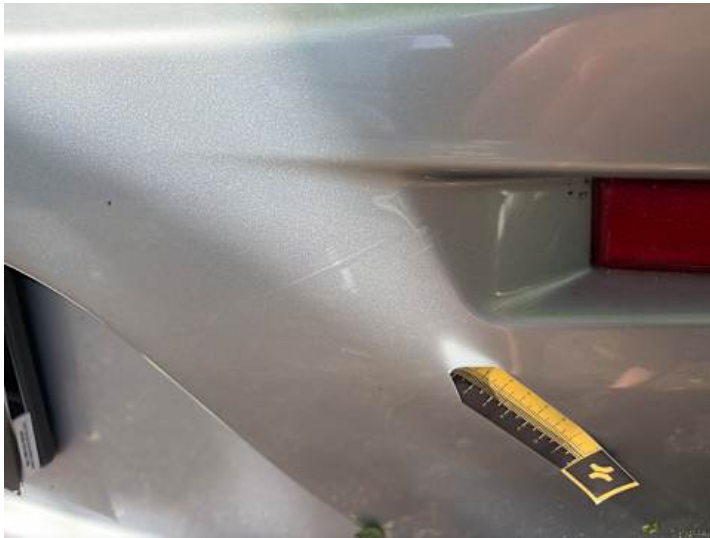
Stoßstange hinten (Kratzer, Lackschaden, Verformung)

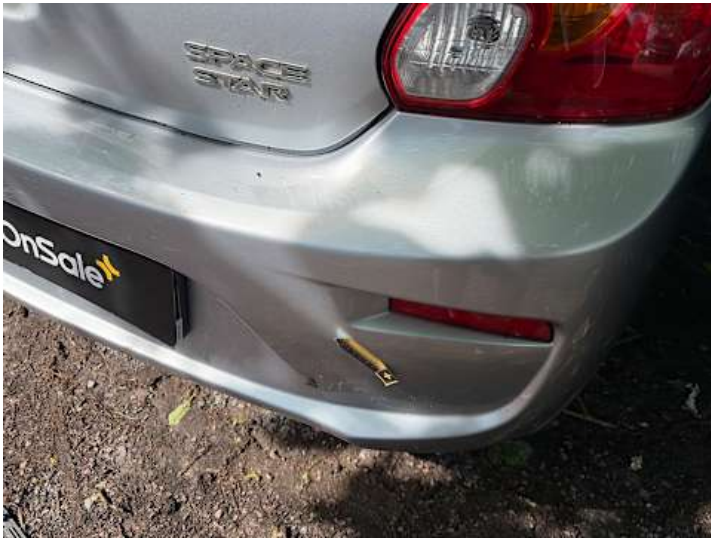
Stoßstange hinten (Kratzer, Lackschaden, Verformung)

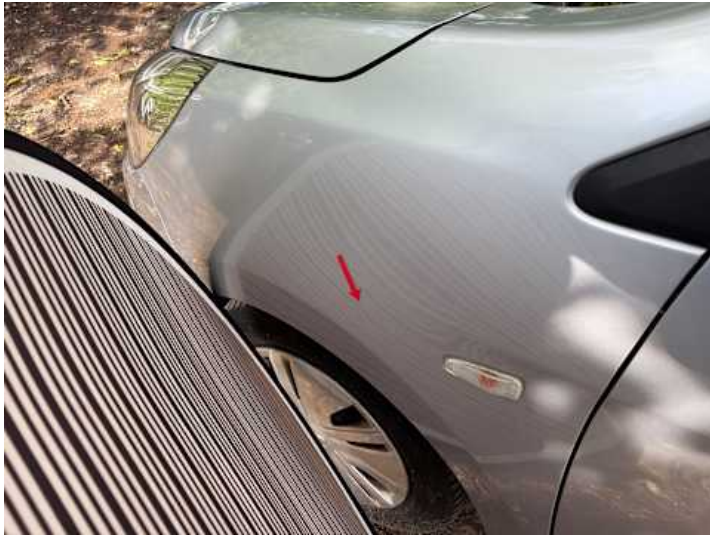
Kotflügel vorne links (Delle)

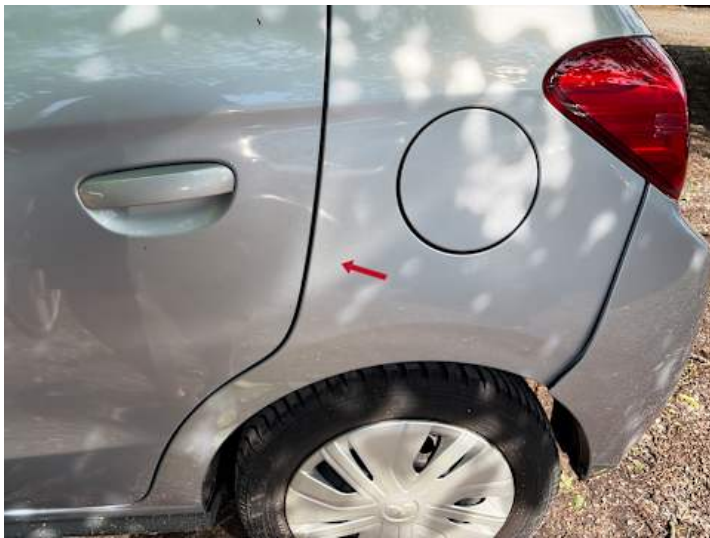
Seitenteil hinten links (Delle, Kratzer, Lackschaden)

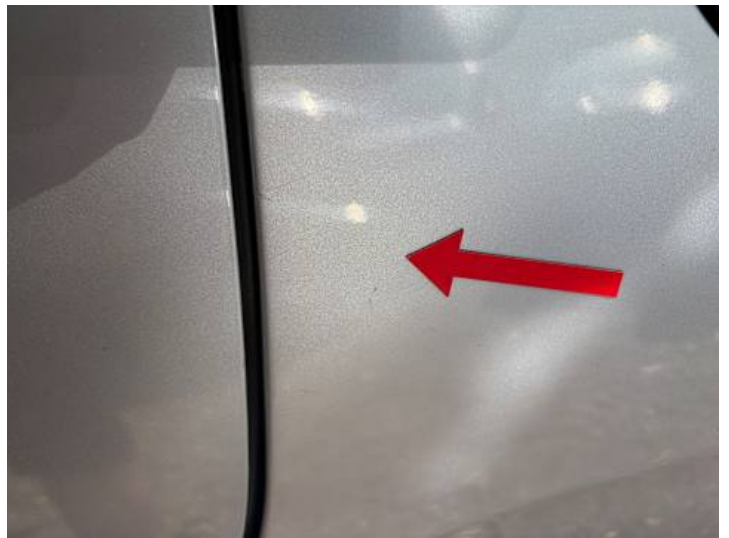
Seitenteil hinten links (Delle, Kratzer, Lackschaden)

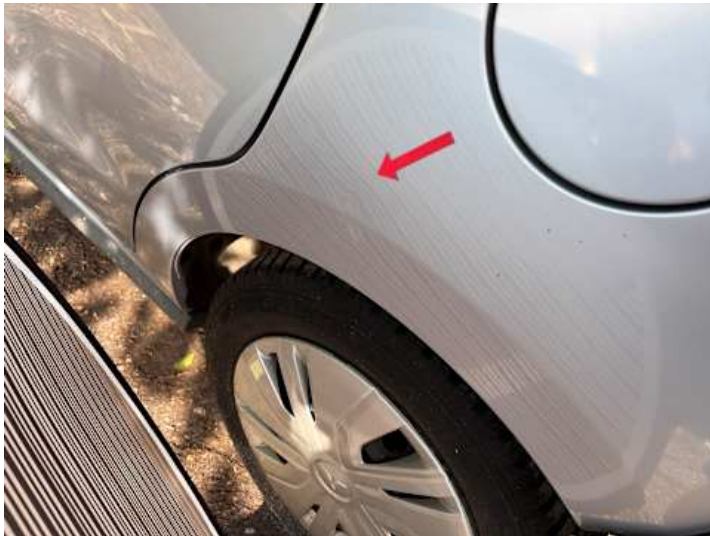
Seitenteil hinten links (Delle, Kratzer, Lackschaden)

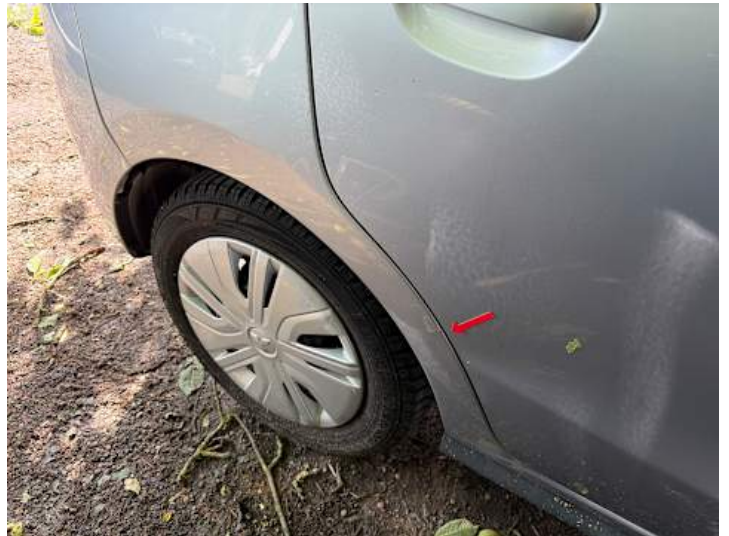
| Fahrzeugteil | Lackschichtdicke (in µm) | Fahrzeugteil | Lackschichtdicke (in µm) |
|---|---|---|---|
| Seitenteil hinten links | 90 | Seitenteil hinten rechts | 2000 |

Seitenteil hinten rechts (Lackschaden, Rost, Delle)

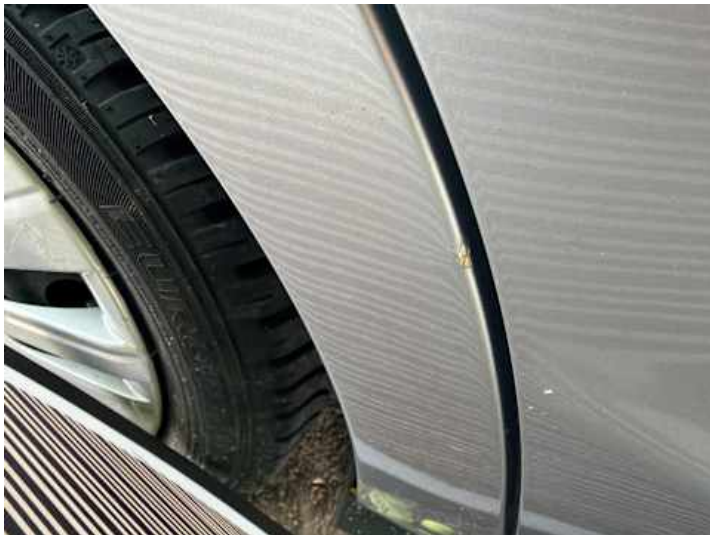
Seitenteil hinten rechts (Lackschaden, Rost, Delle)

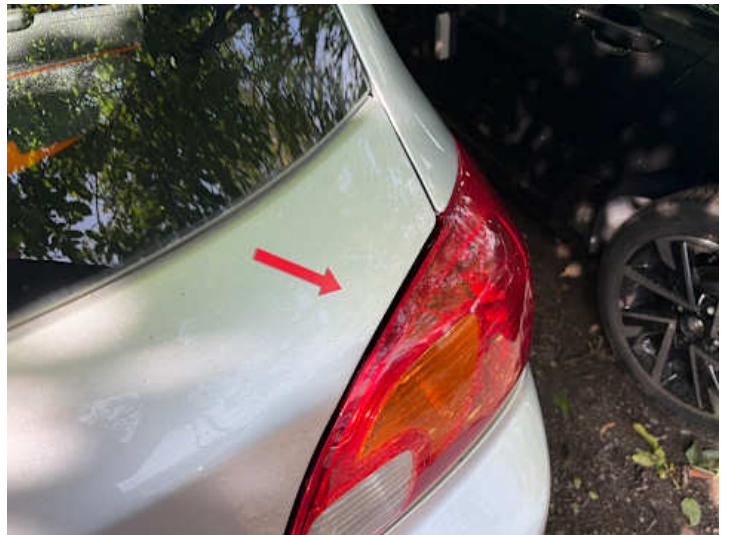
Heckklappe (Delle)

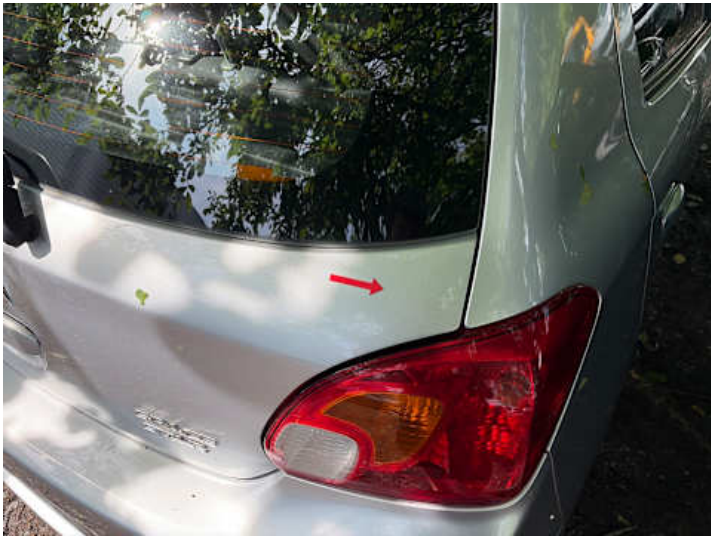
Heckklappe (Kratzer, Lackschaden)

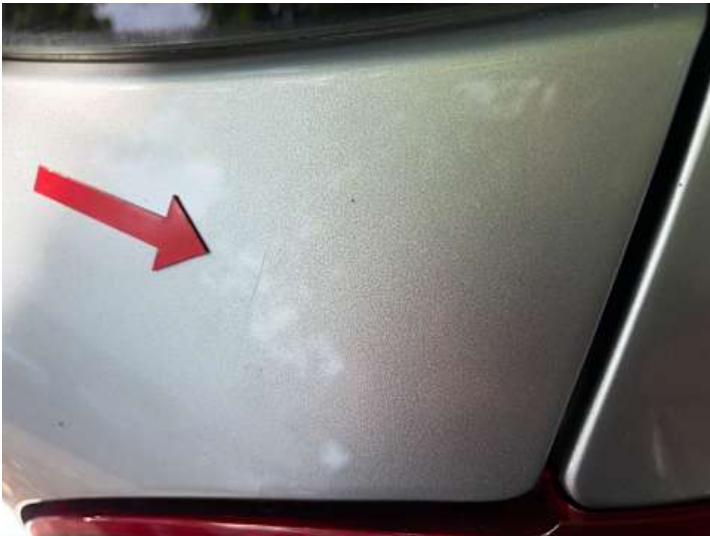
Heckklappe (Kratzer, Lackschaden)

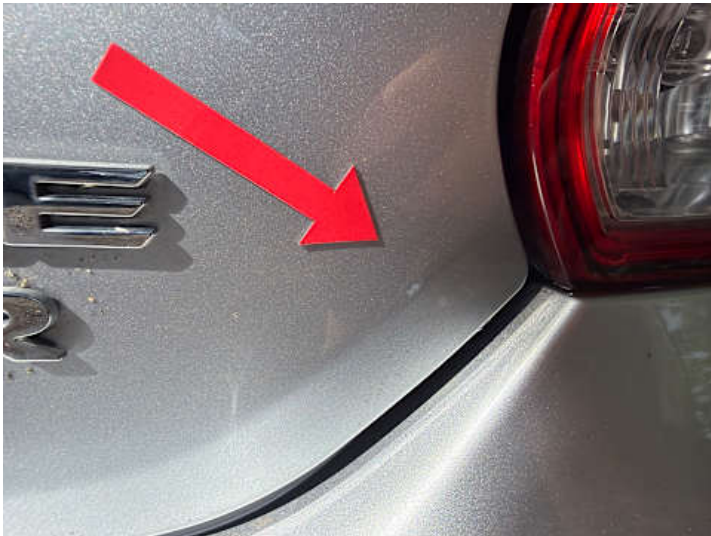
Heckklappe (Kratzer, Lackschaden)

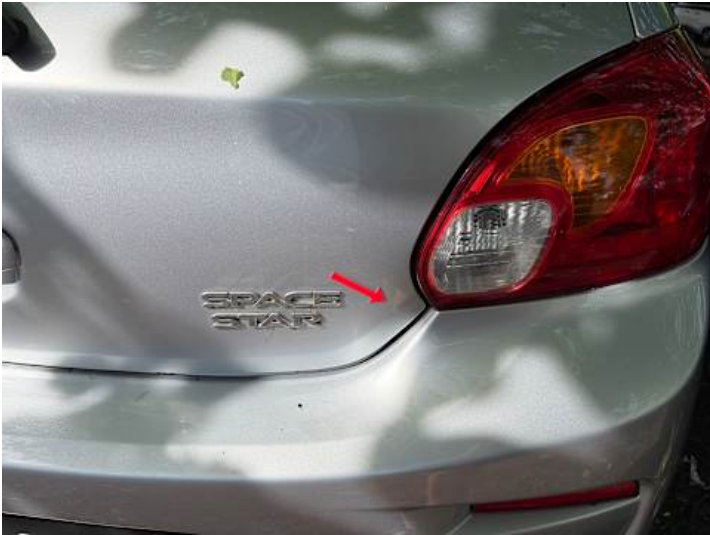
Heckklappe (Kratzer, Lackschaden)

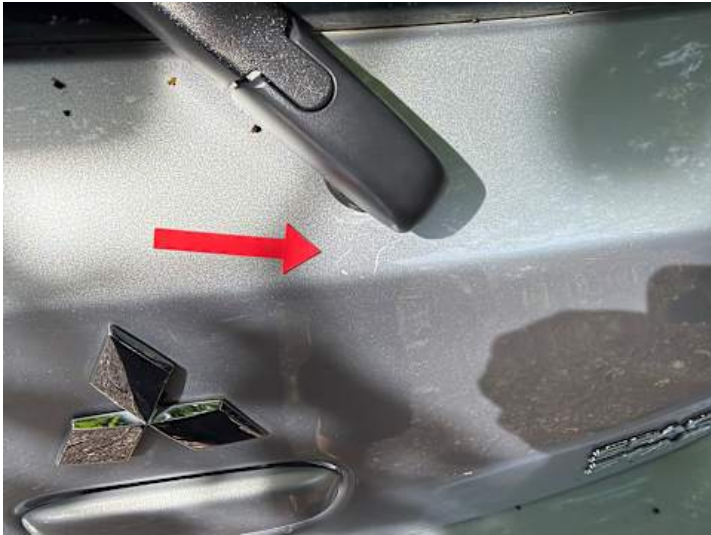
Heckklappe (Kratzer, Lackschaden)

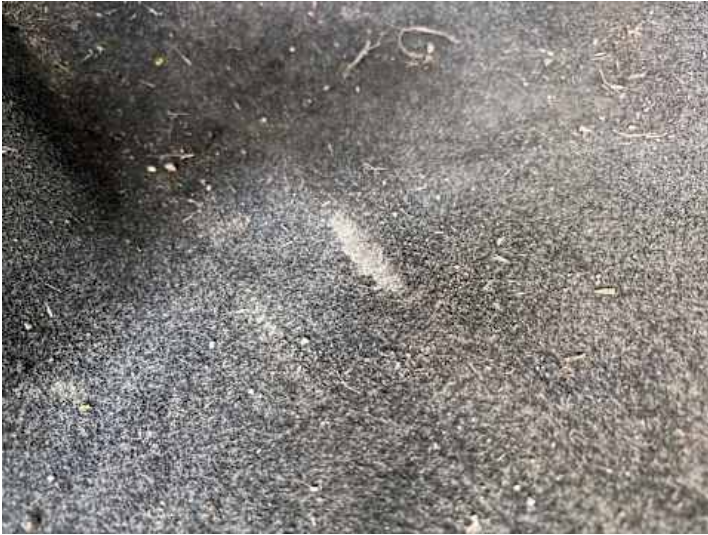
Innenraum (Diverse Schäden)

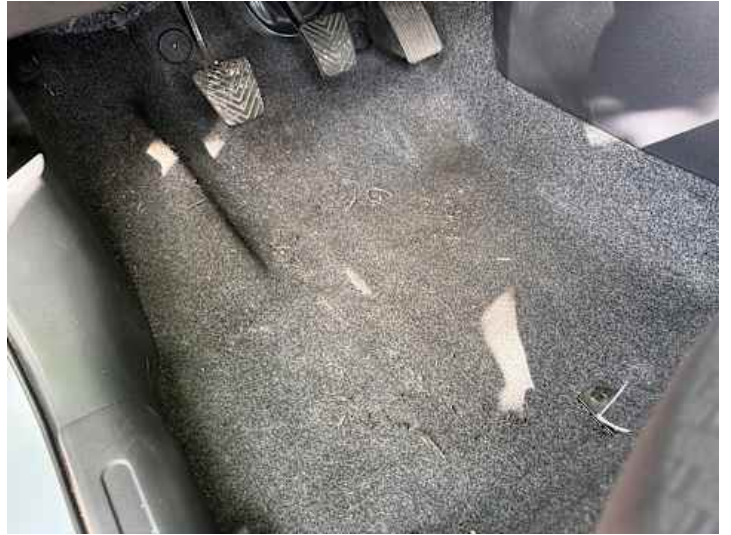
Innenraum (Diverse Schäden)

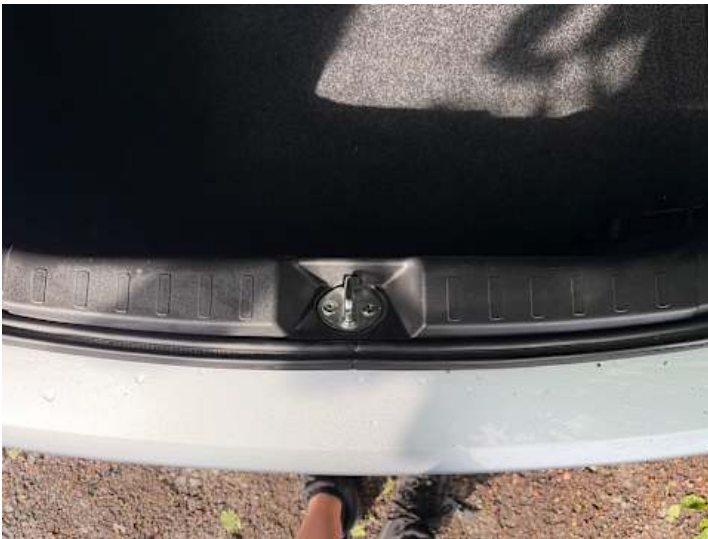
Innenraum (Kratzer)

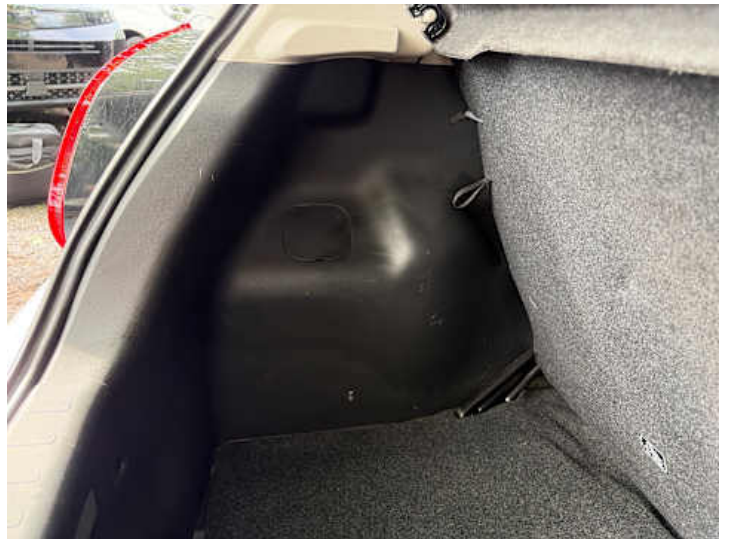
Innenraum (Kratzer)

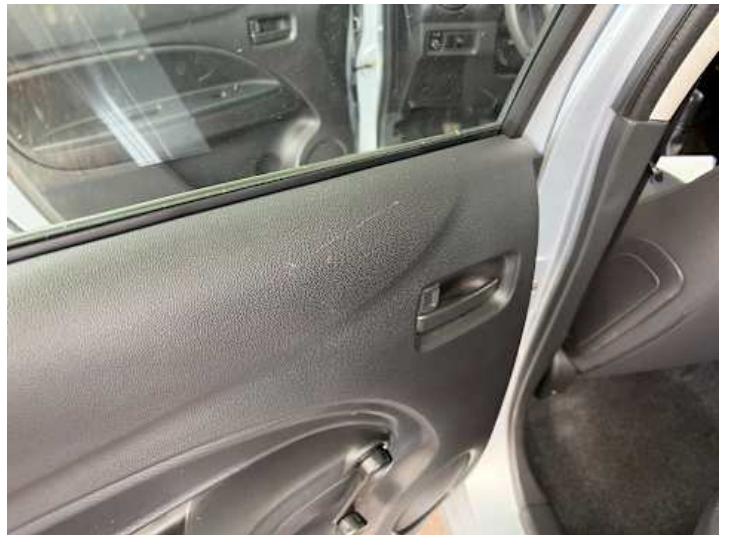
Innenraum (Kratzer)
