## Audi A4 Avant

EZ 08/2018 | Kombi | Diesel | Automatikgetriebe | 264.701km  
Besteuerung: Regelbesteuert (Österreich)  
Fahrzeugstandort: 64\*\*\*  
Fahrzeug aufgenommen am: 24.08.2026

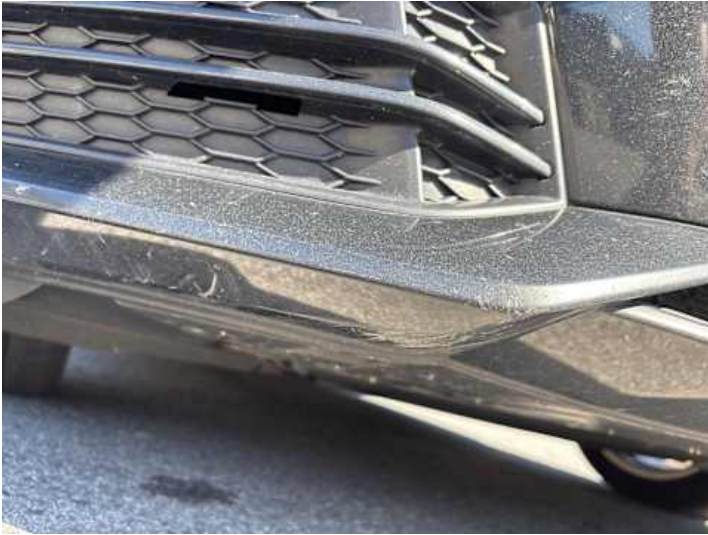
Stoßstange vorne (Kratzer)

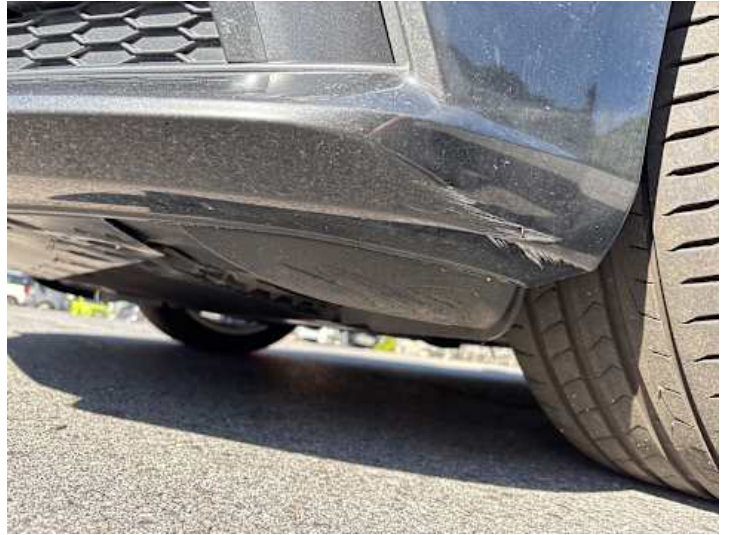
Stoßstange vorne (Kratzer)

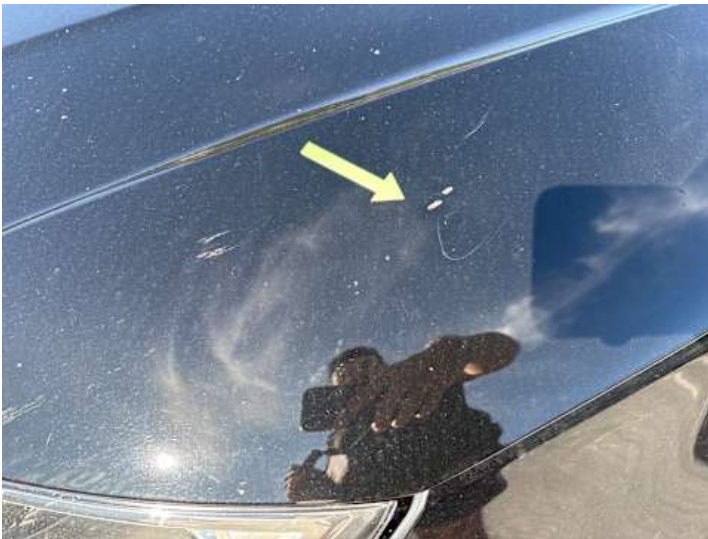
Motorhaube (Lackschaden)

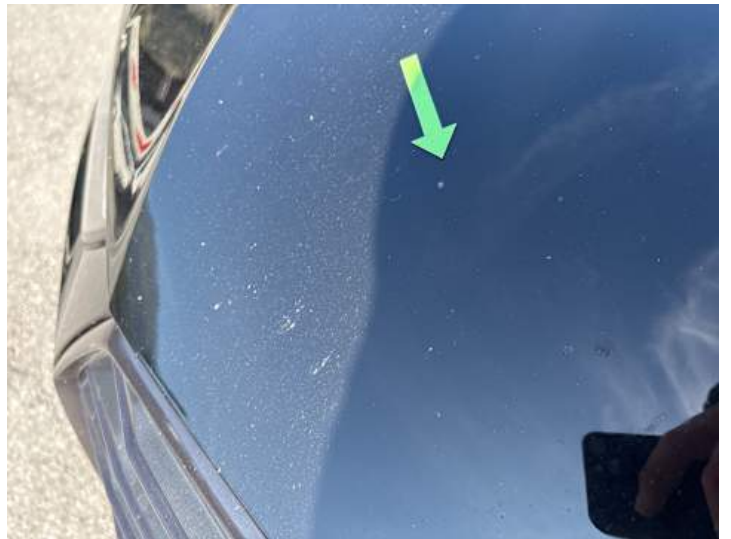
Motorhaube (Steinschlag)

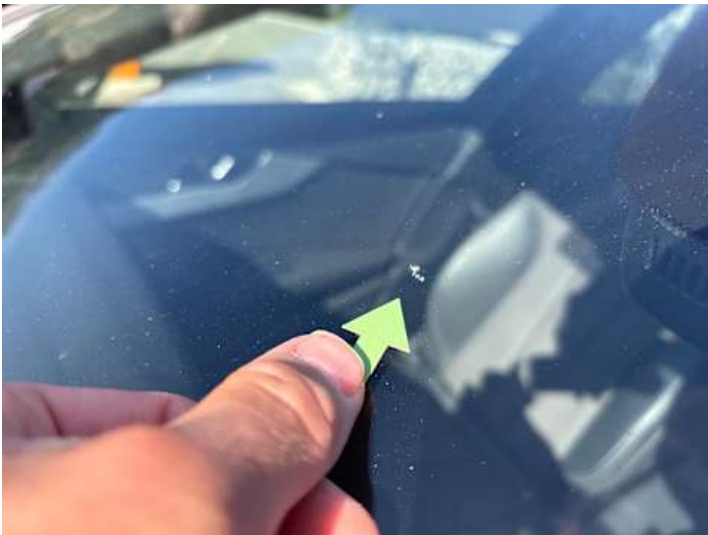
Windschutzscheibe (Steinschlag)

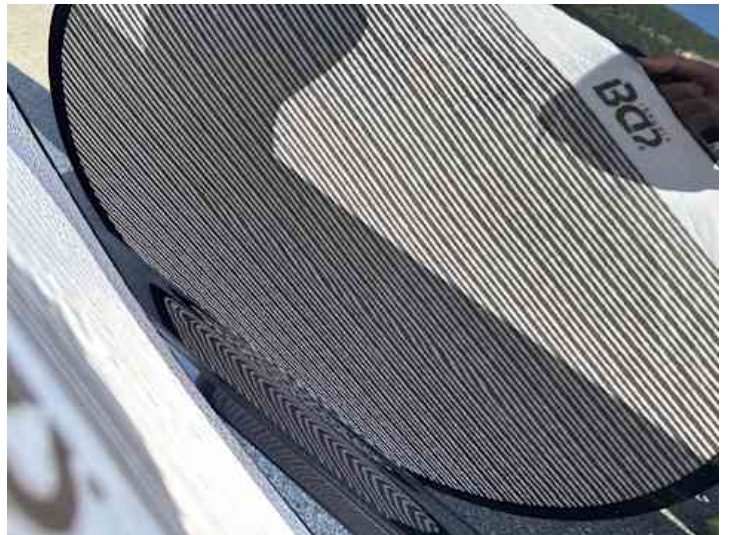
Beifahrertür (Verformung)

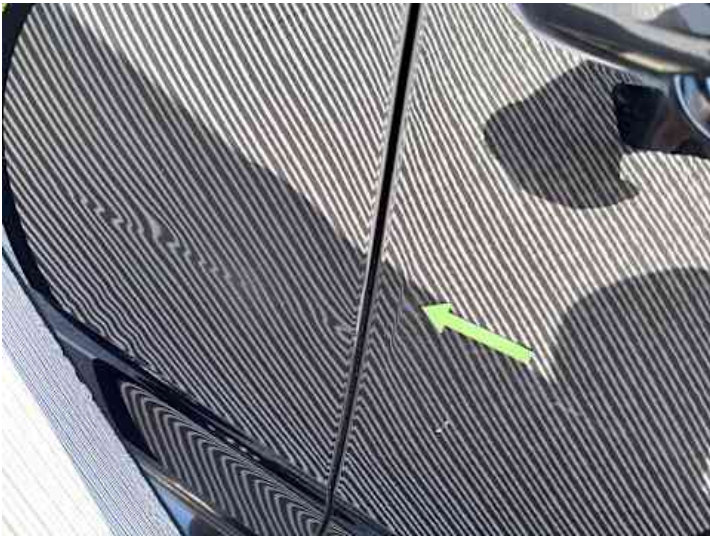
Beifahrertür (Verformung)

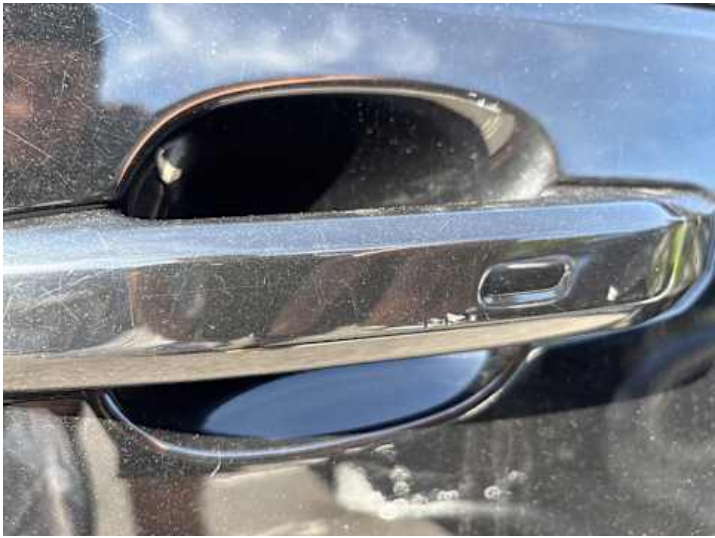
Türe hinten links (Kratzer)

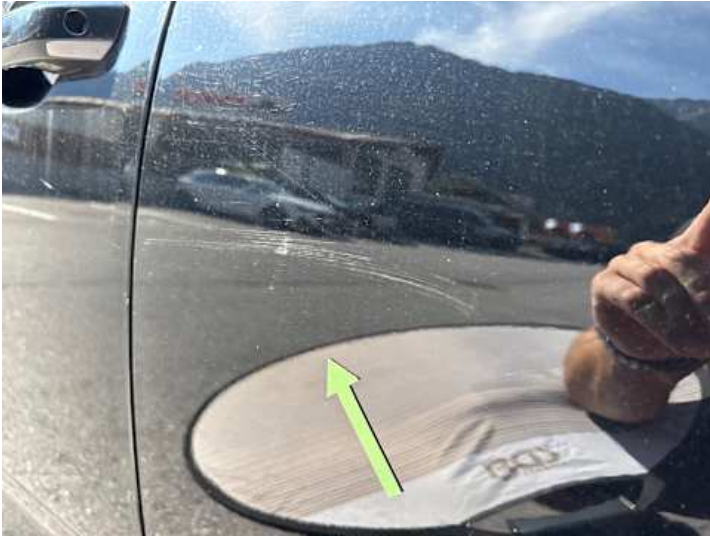
Türe hinten links (Kratzer)

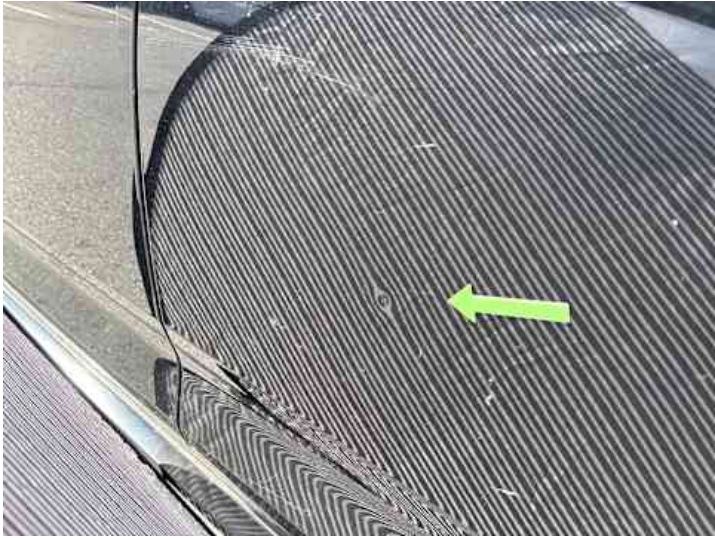
Türe hinten links (Delle)

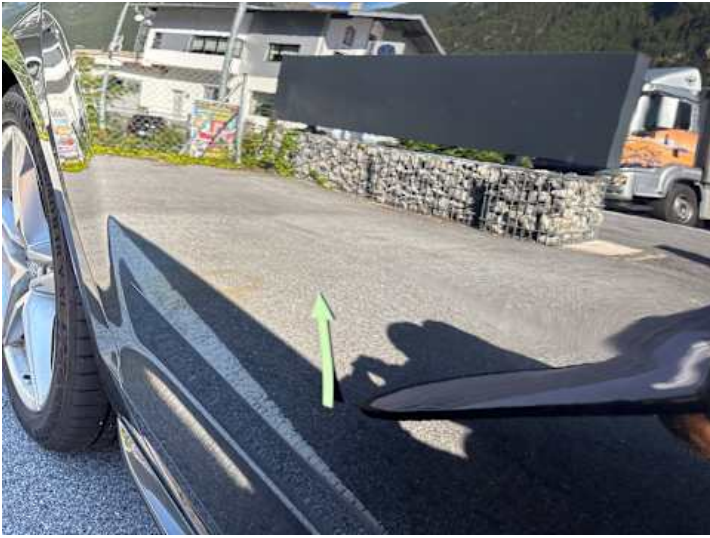
Türe hinten rechts (Verformung, Kratzer)

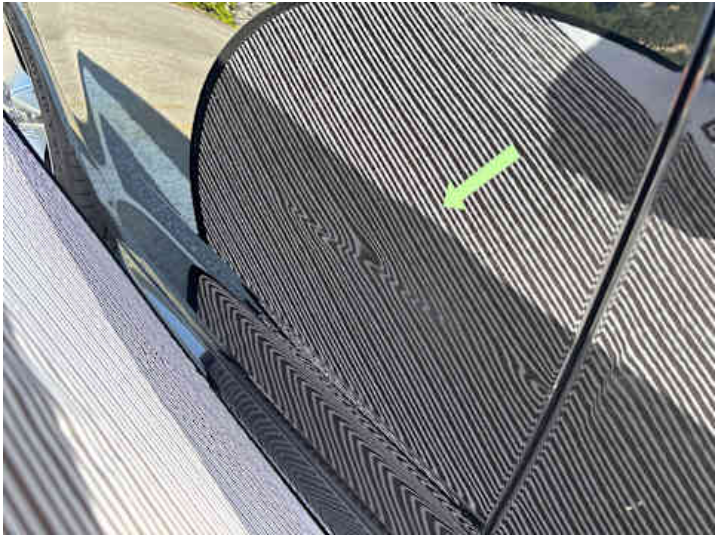
Türe hinten rechts (Verformung, Kratzer)

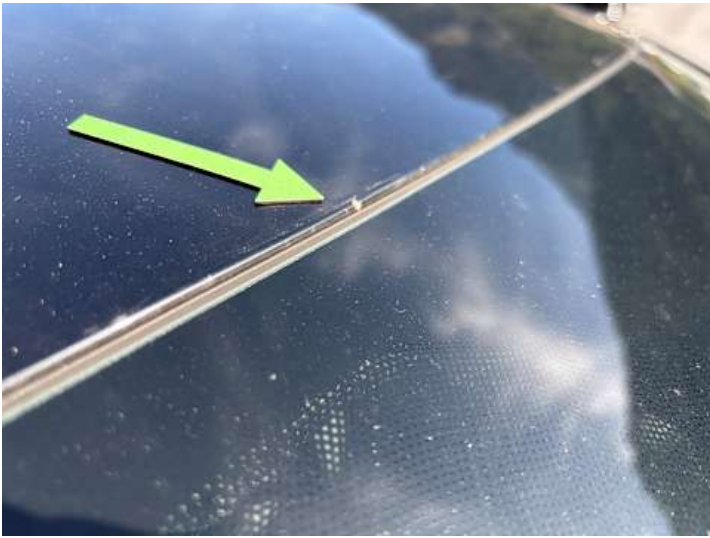
Dach (Steinschlag, Rost)

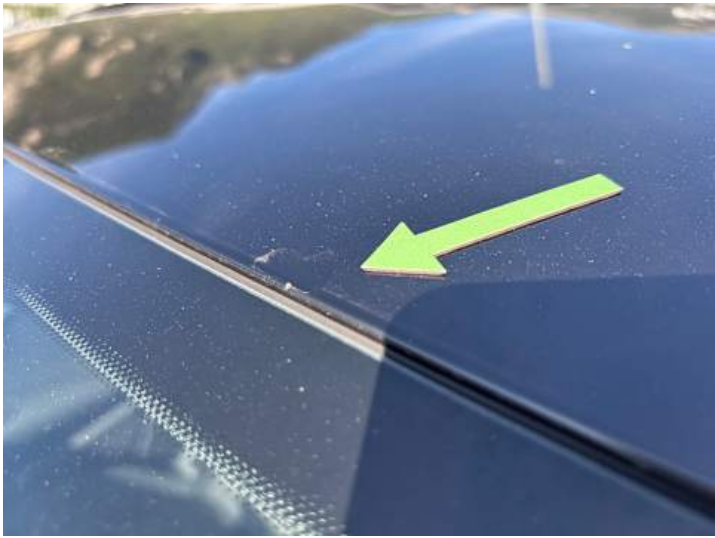
Dach (Steinschlag, Rost)

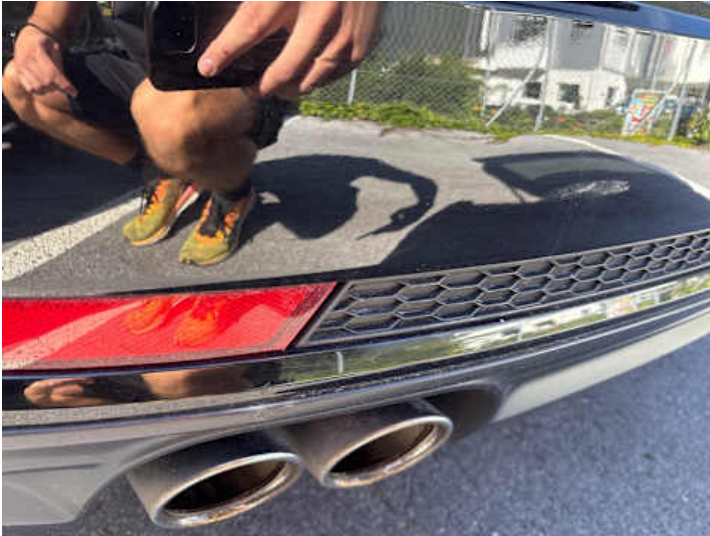
Stoßstange hinten (Kratzer)

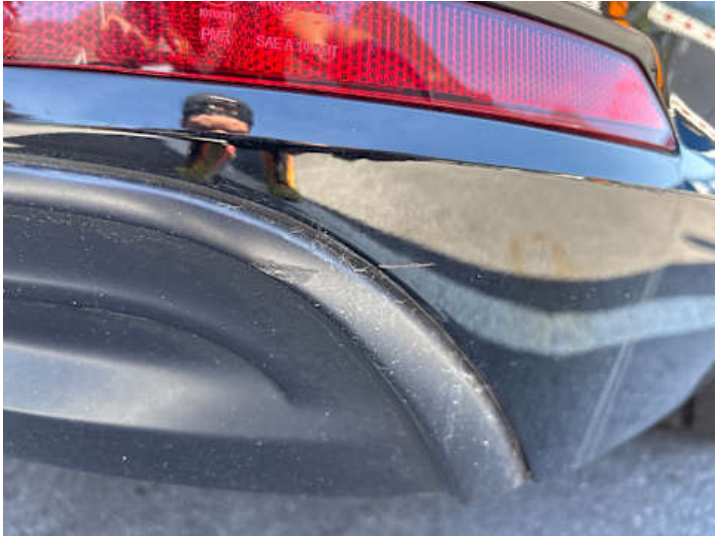
Stoßstange hinten (Kratzer)

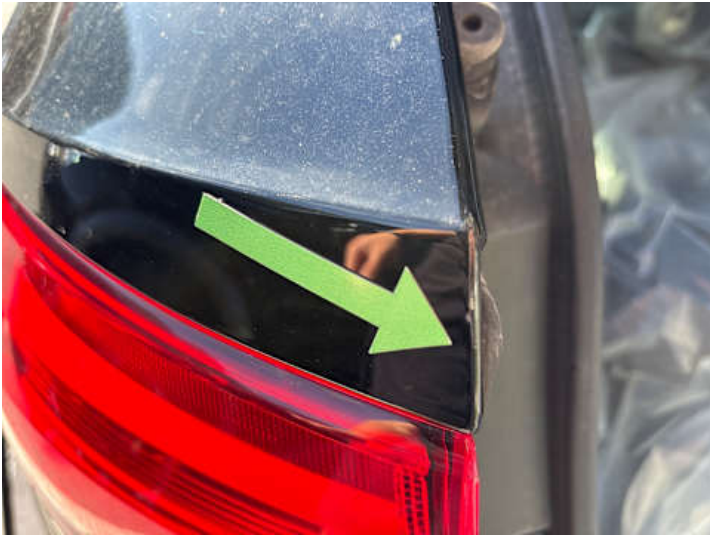
Seitenteil hinten links (Kratzer)

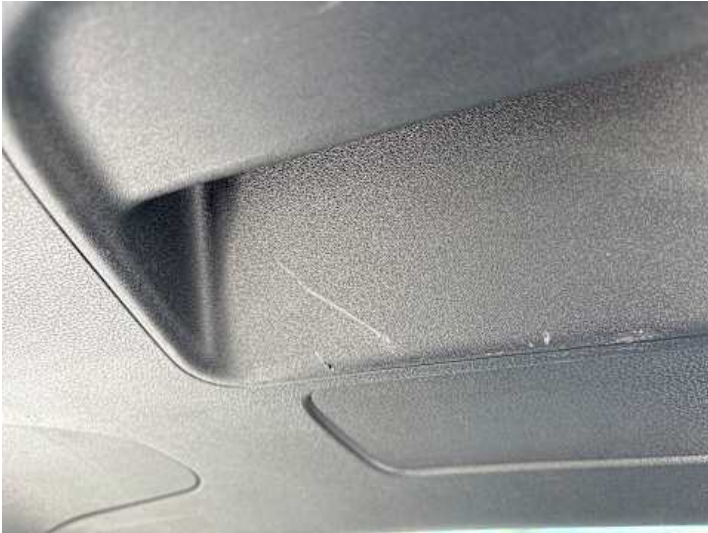
Innenraum (Kratzer)

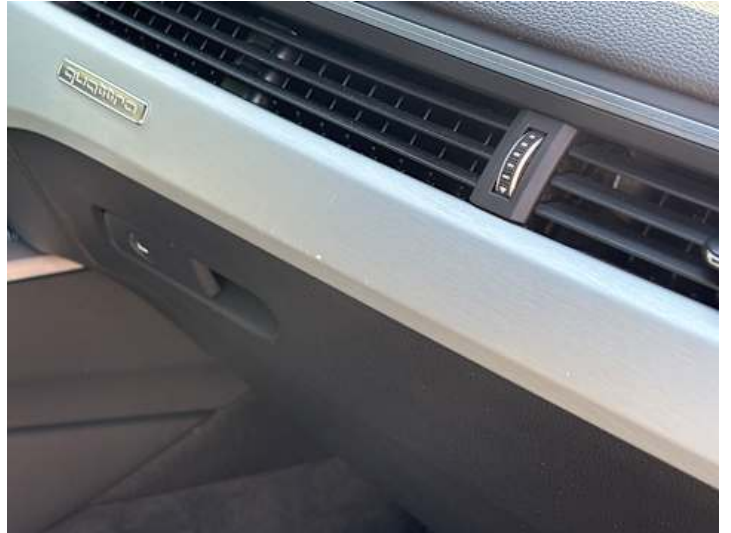
Innenraum (Kratzer)

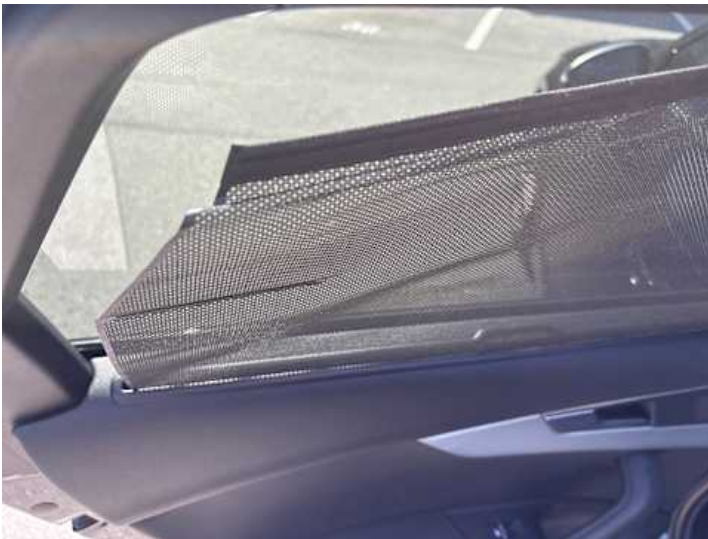
Innenraum (Diverse Schäden)

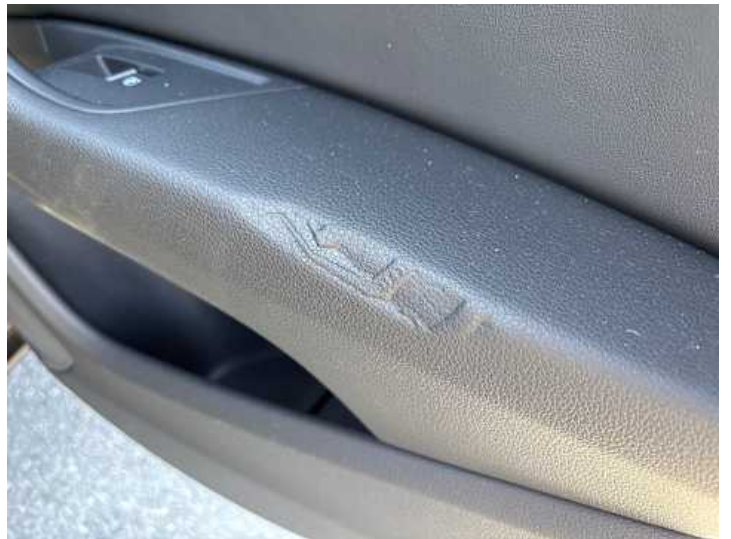
Innenraum (Diverse Schäden)
