## Audi A3 Sportback

EZ 10/2007 | Limousine | Diesel | Schaltgetriebe | 244.086km  
Besteuerung: Differenzbesteuert (§25a UStG)  
Fahrzeugstandort: 21\*\*\*  
Fahrzeug aufgenommen am: 27.07.2026

# Hinweise zum Zustandsbericht

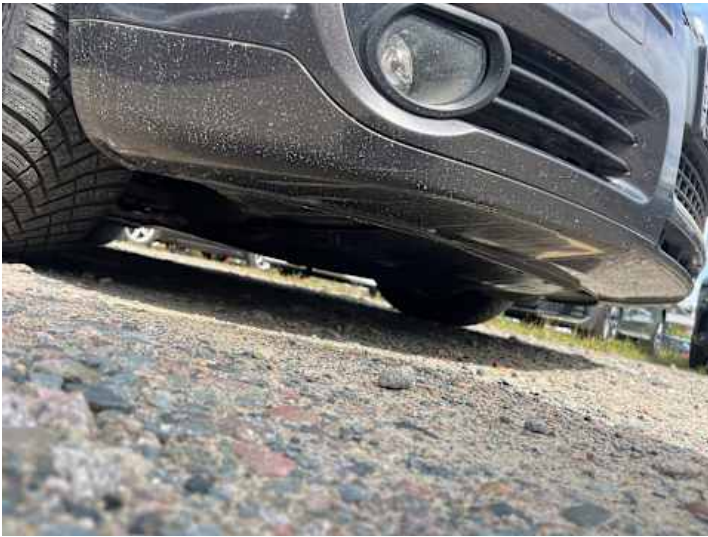
Stoßstange vorne (Kratzer, Lackschaden)

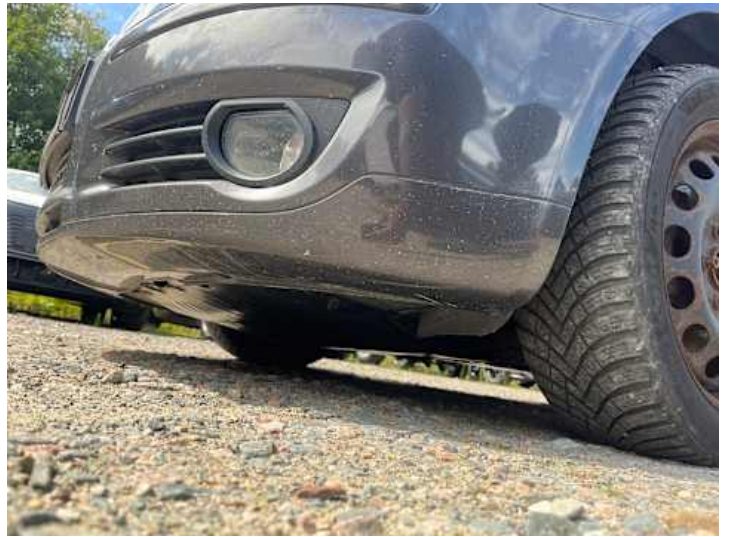
Stoßstange vorne (Kratzer, Lackschaden)

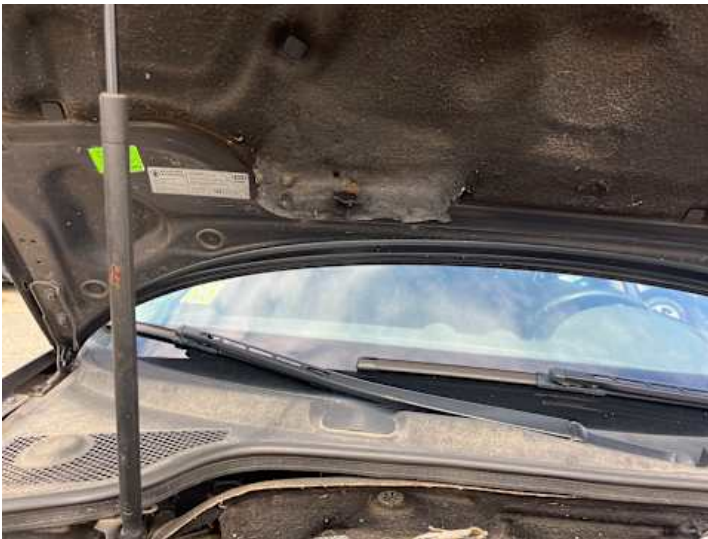
Motorhaube (Anderer Schaden): Dämmmatte beschädigt

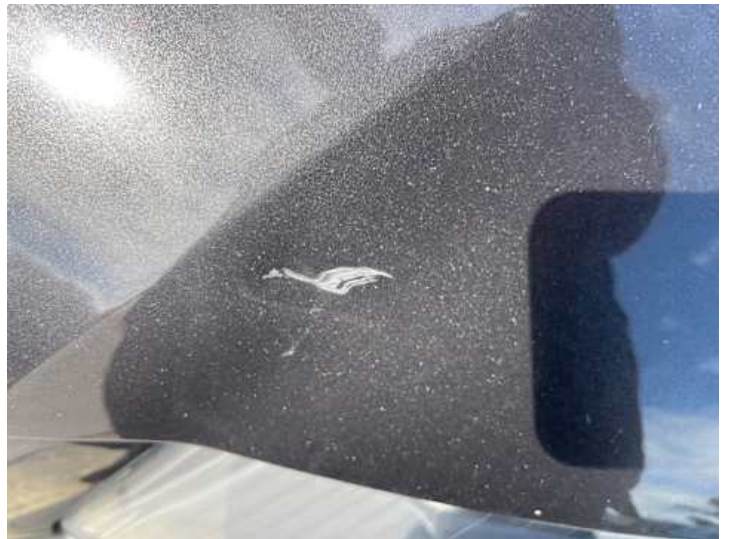
Motorhaube (Delle, Lackschaden, Kratzer)

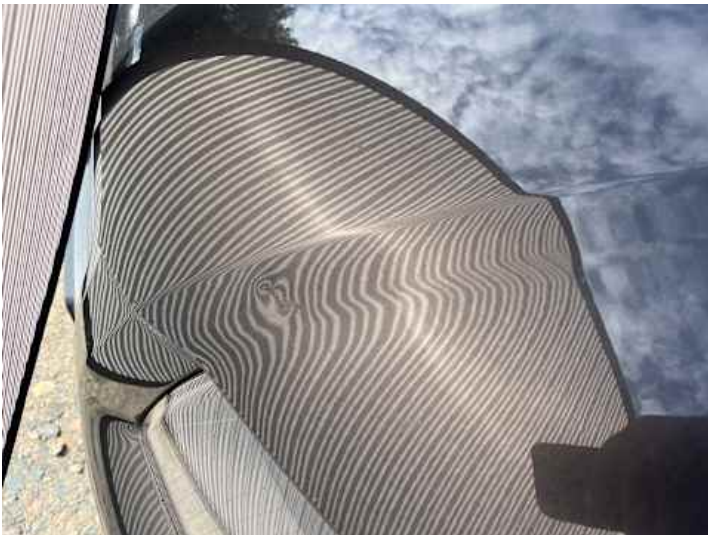
Motorhaube (Delle, Lackschaden, Kratzer)

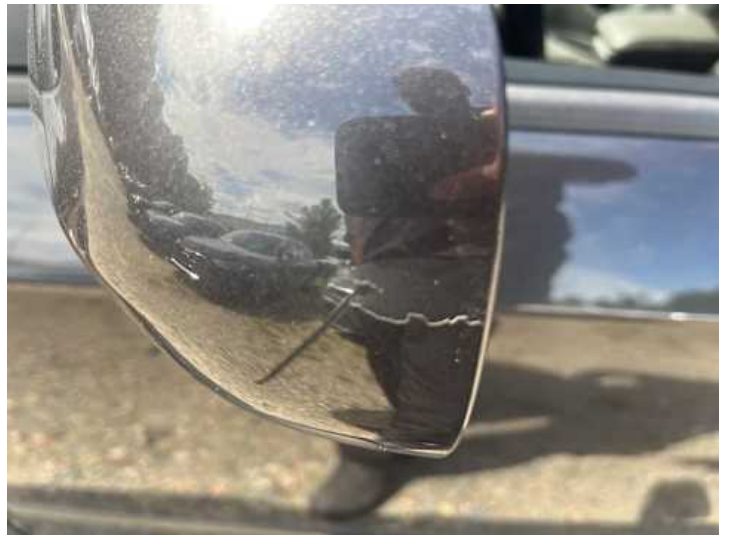
Fahrtür (Lackschaden)

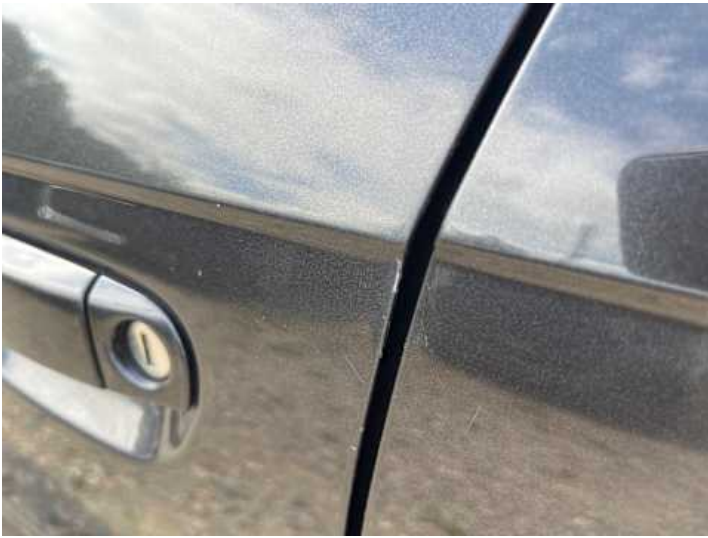
Fahrertür (Lackschaden)

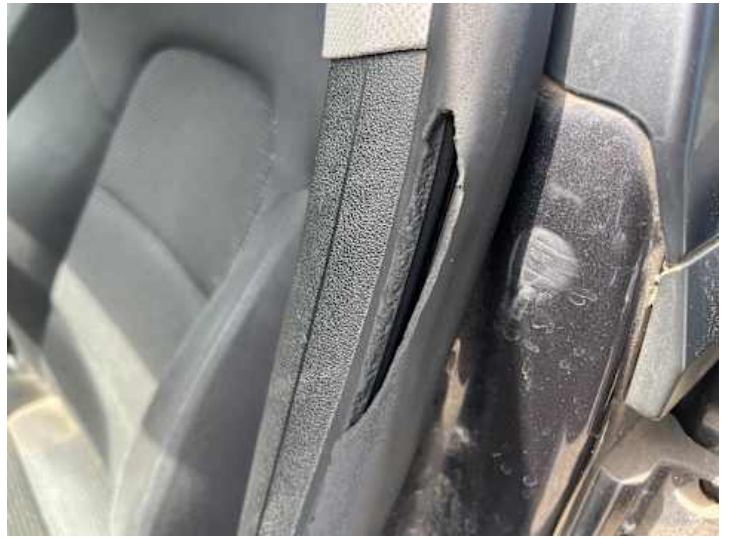
Fahrertür (Anderer Schaden): Türdichtung beschädigt

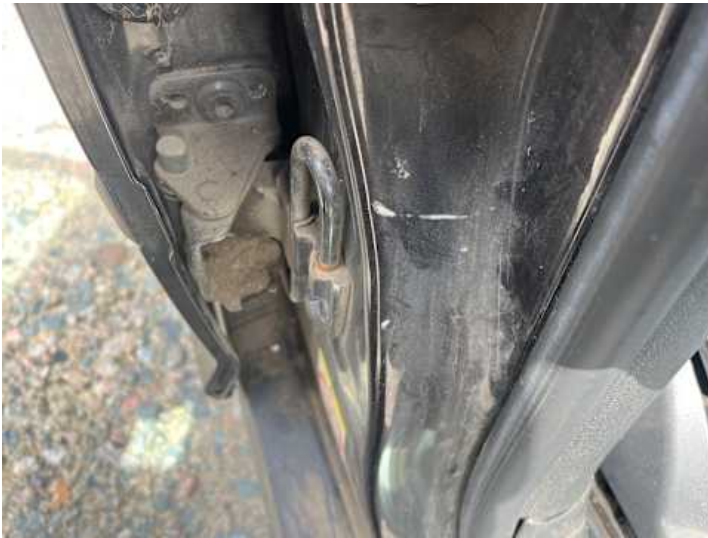
Beifahrertür (Kratzer, Lackschaden)

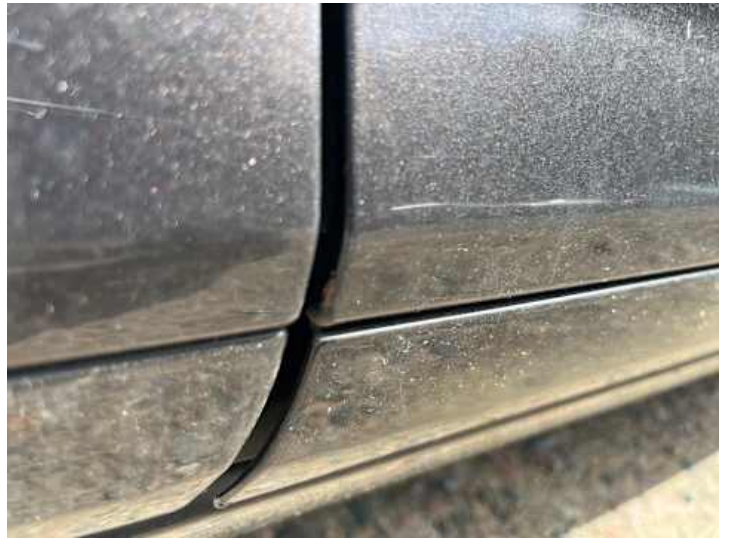
Beifahrertür (Lackschaden, Rost)

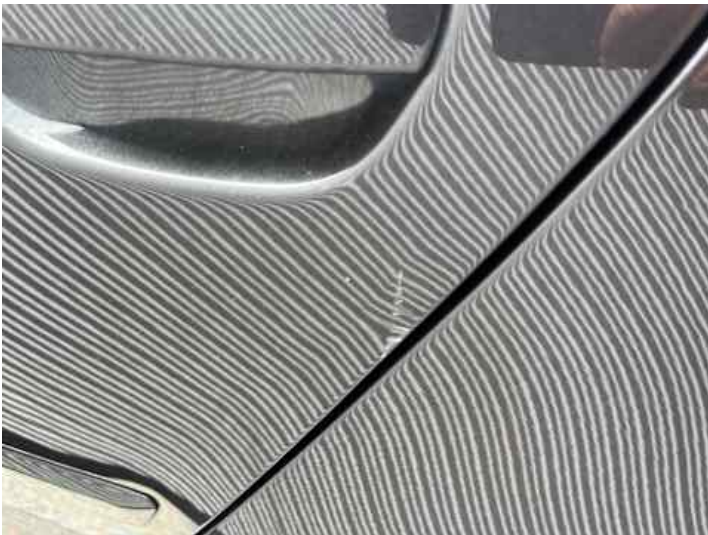
Türe hinten links (Delle)

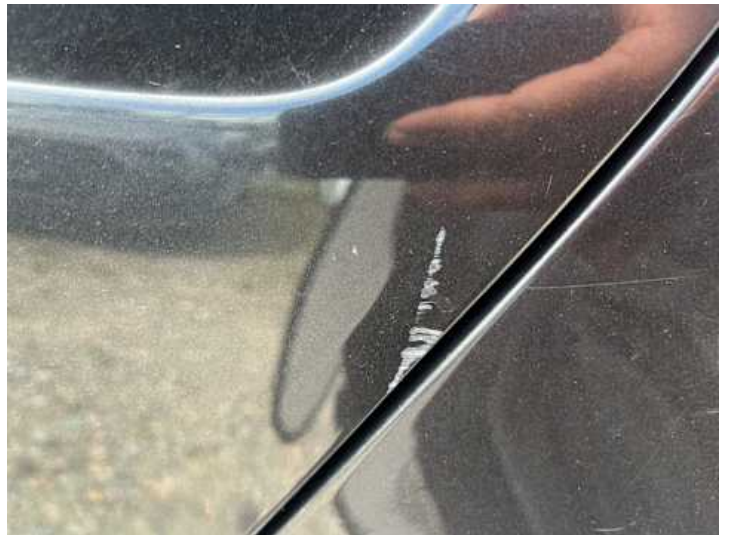
Türe hinten links (Kratzer, Lackschaden)

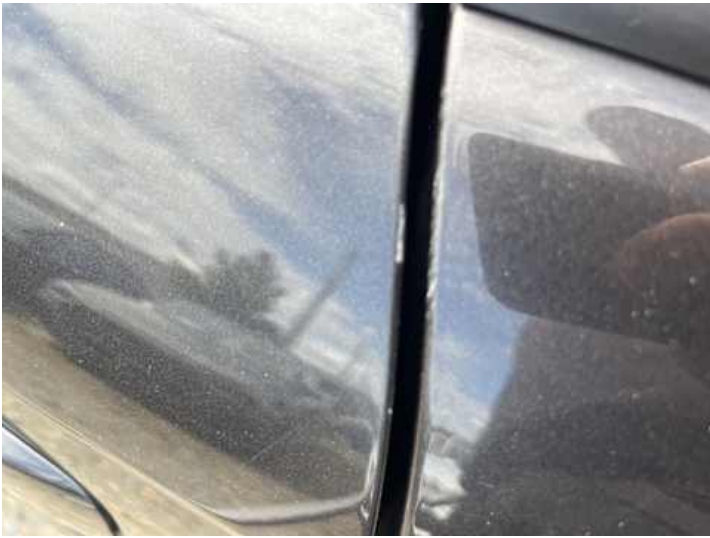
Türe hinten links (Lackschaden)

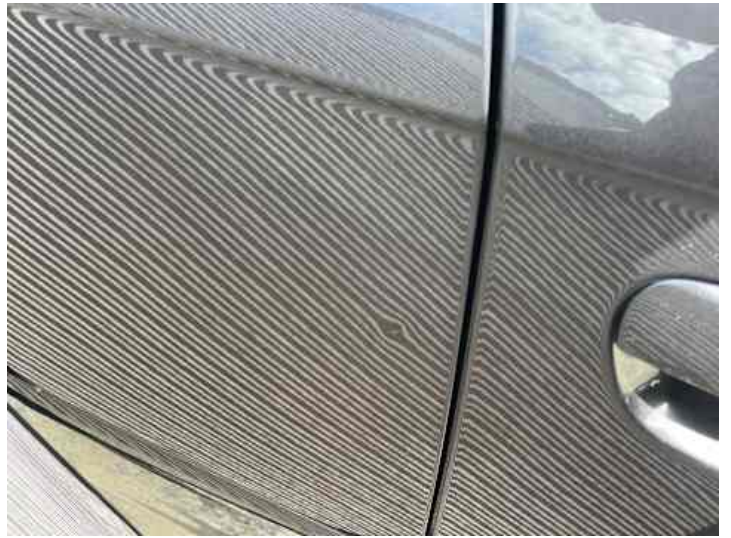
Türe hinten rechts (Delle)

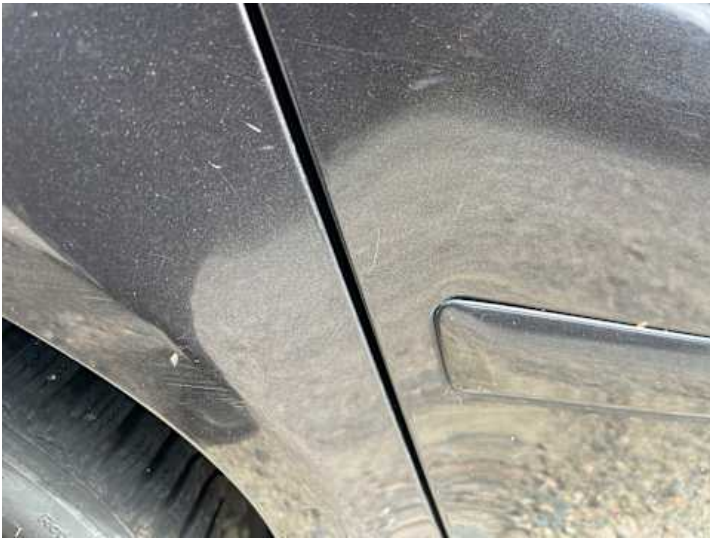
Türe hinten rechts (Kratzer, Lackschaden)

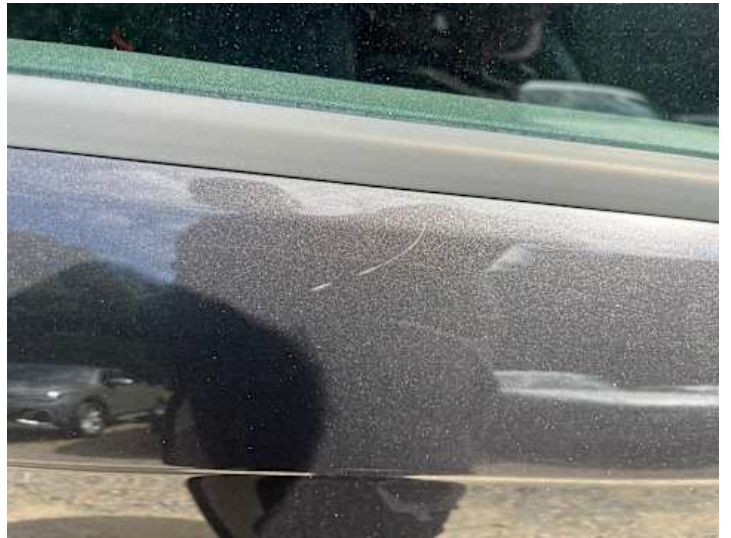
Türe hinten rechts (Kratzer, Lackschaden)

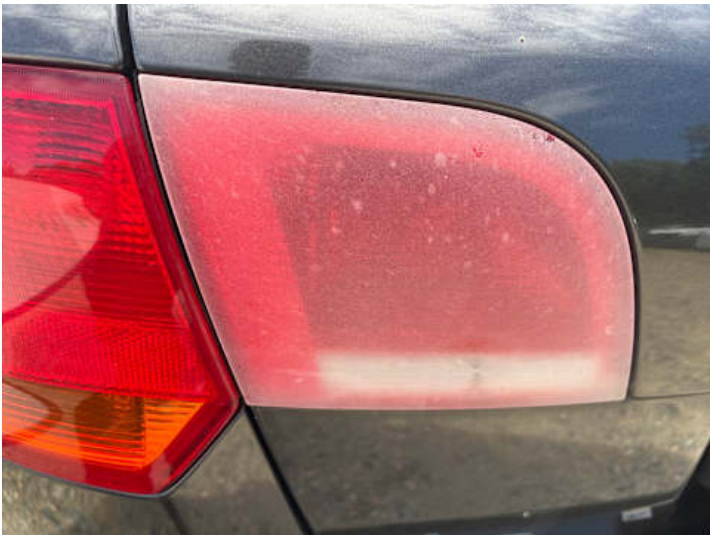
Rücklicht (links) (Blind)

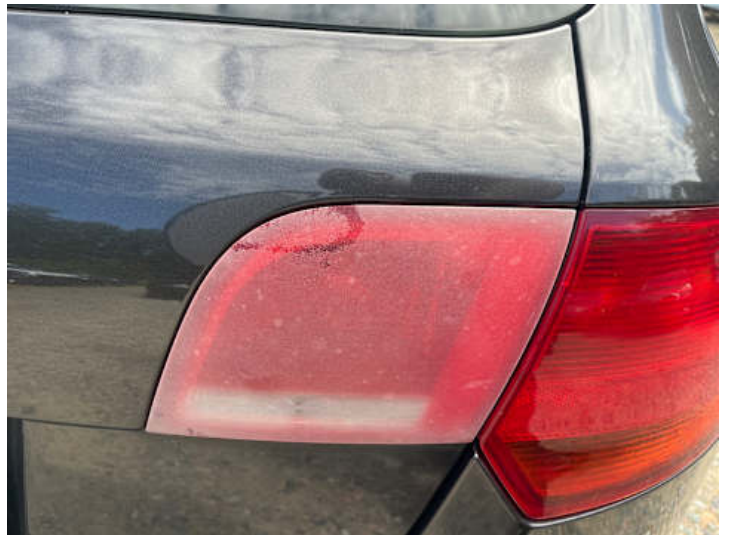
Rücklicht (rechts) (Blind)

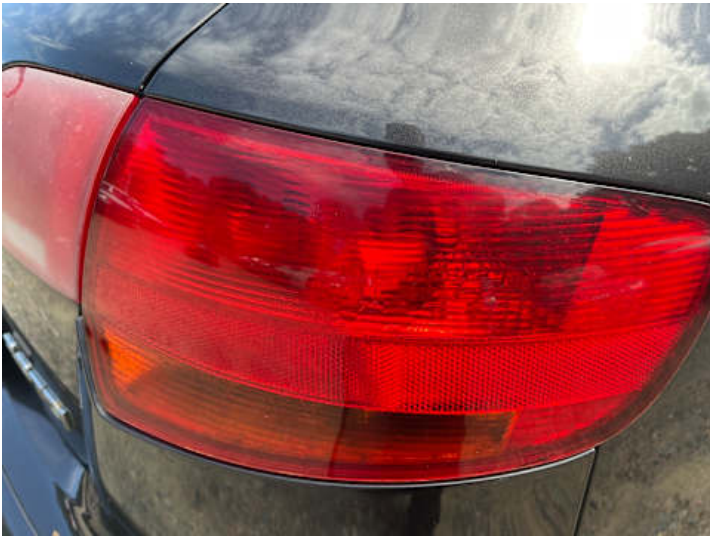
Rücklicht (rechts) (Undicht)

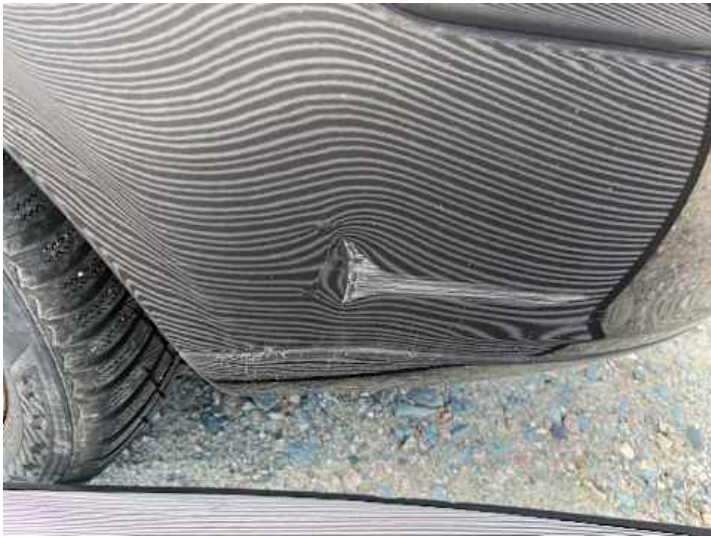
Stoßstange hinten (Verformung)

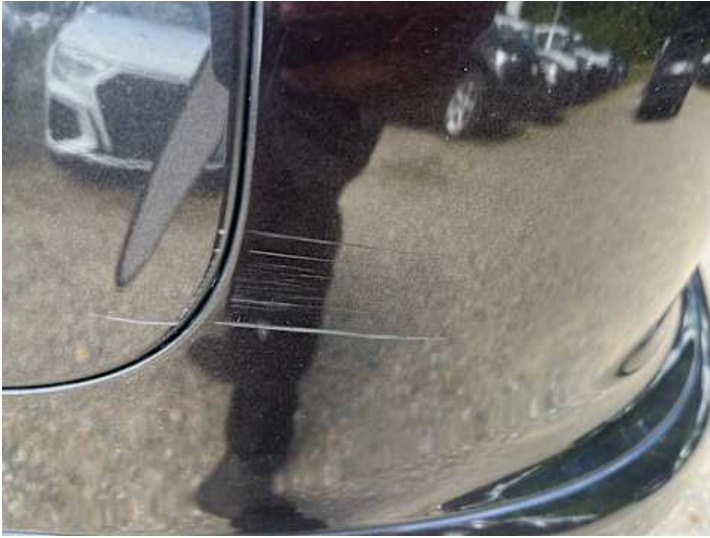
Stoßstange hinten (Kratzer, Lackschaden)

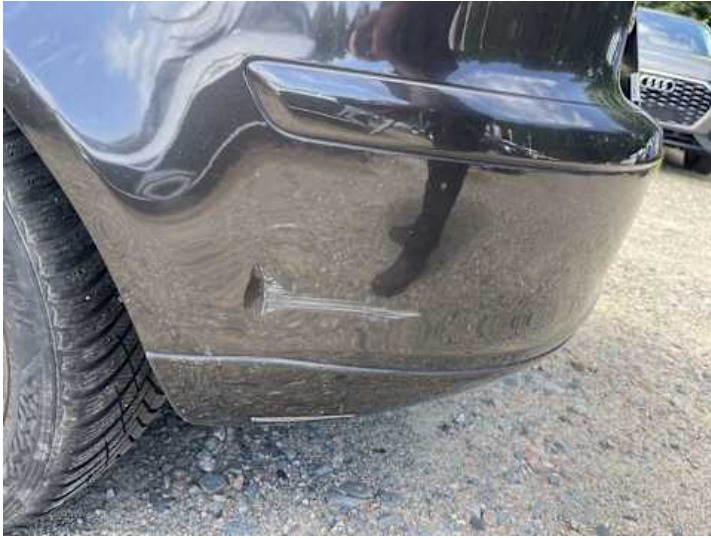
Stoßstange hinten (Kratzer, Lackschaden)

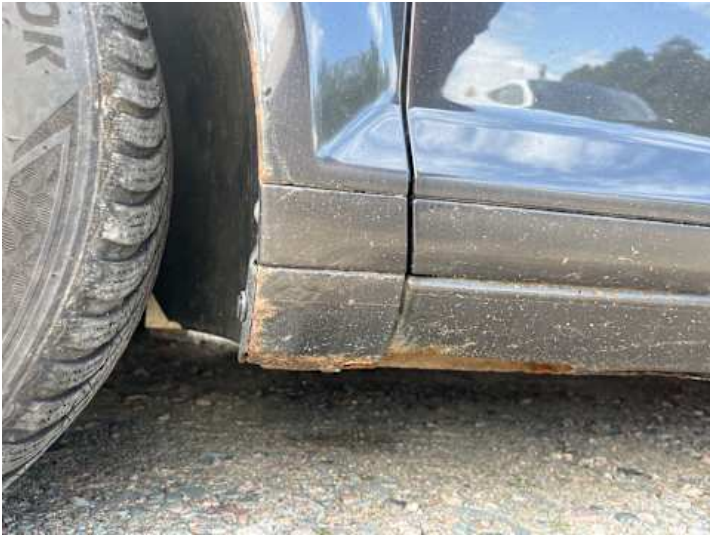
Schweller links (Lackschaden, Rost)

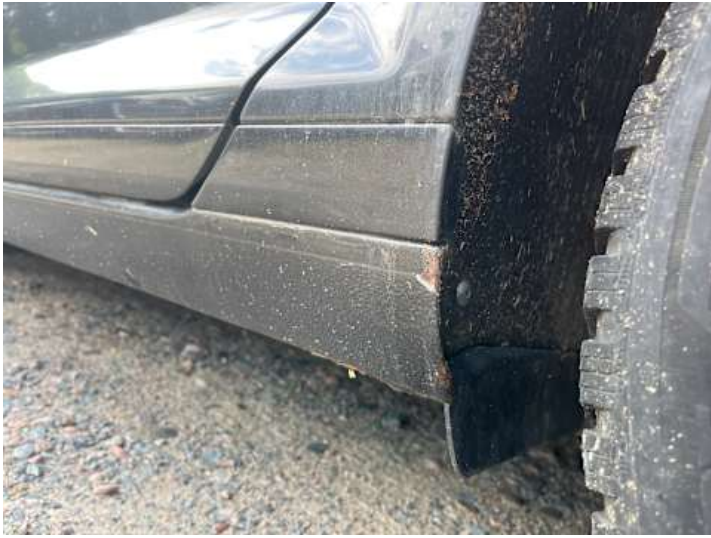
Schweller links (Lackschaden, Rost)

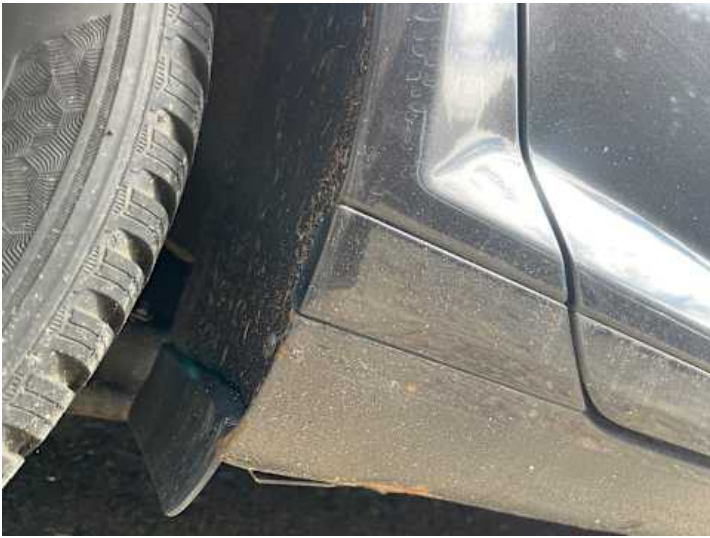
Schweller rechts (Lackschaden, Rost)

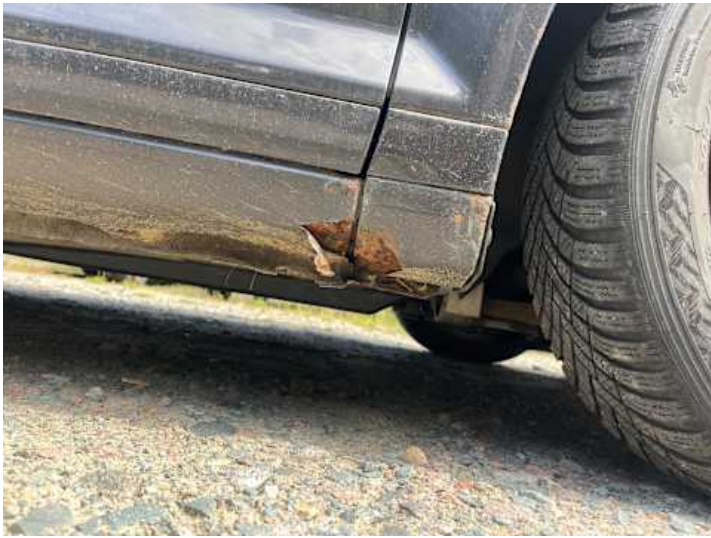
Schweller rechts (Lackschaden, Rost)

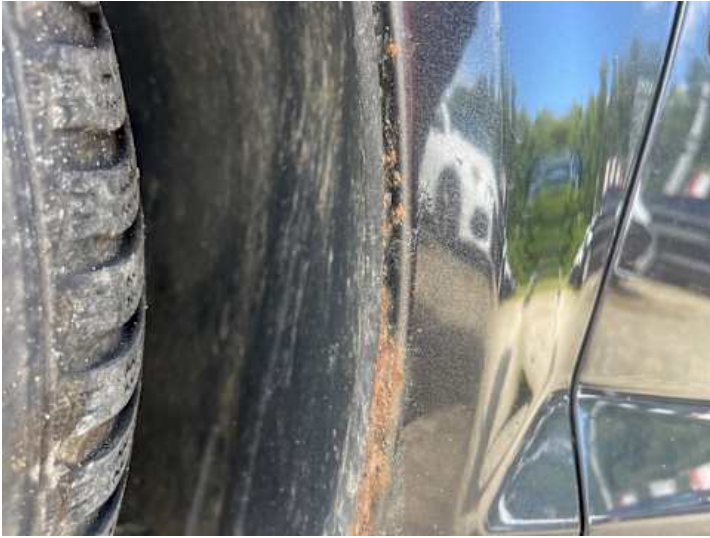
| Fahrzeugteil | Lackschichtdicke (in µm) | Fahrzeugteil | Lackschichtdicke (in µm) |
|---|---|---|---|
| Kotflügel vorne links | 180 | Kotflügel vorne rechts | 120 |

Kotflügel vorne links (Lackschaden, Rost)

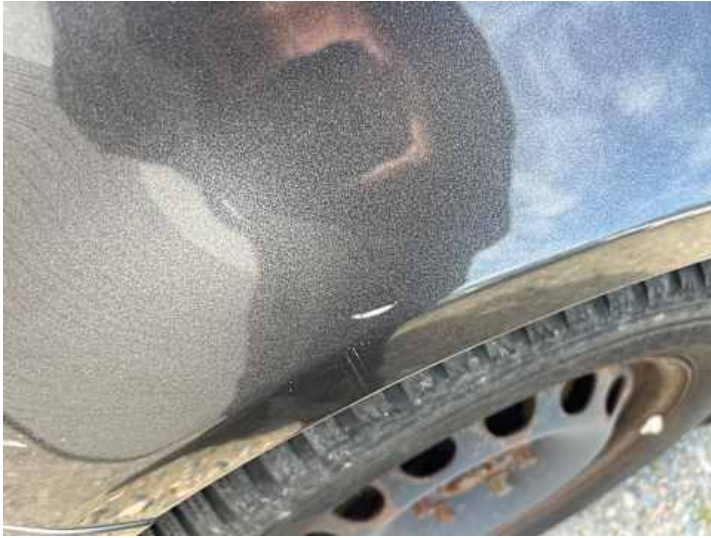
Kotflügel vorne links (Kratzer, Lackschaden)

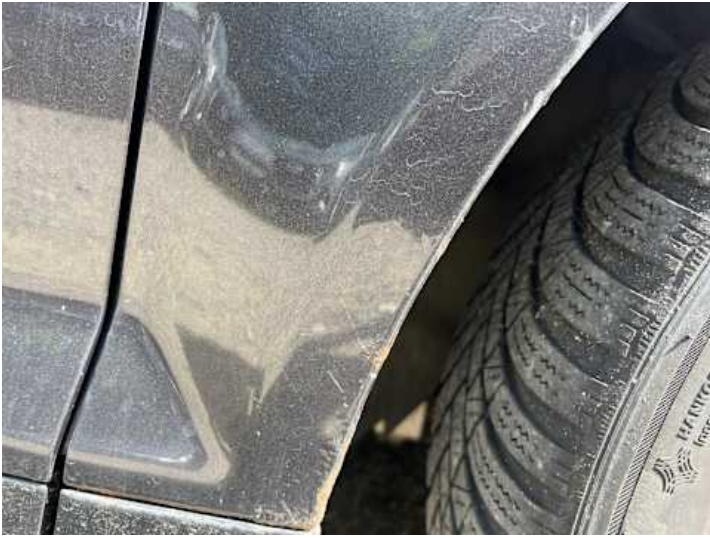
Kotflügel vorne rechts (Lackschaden, Rost)

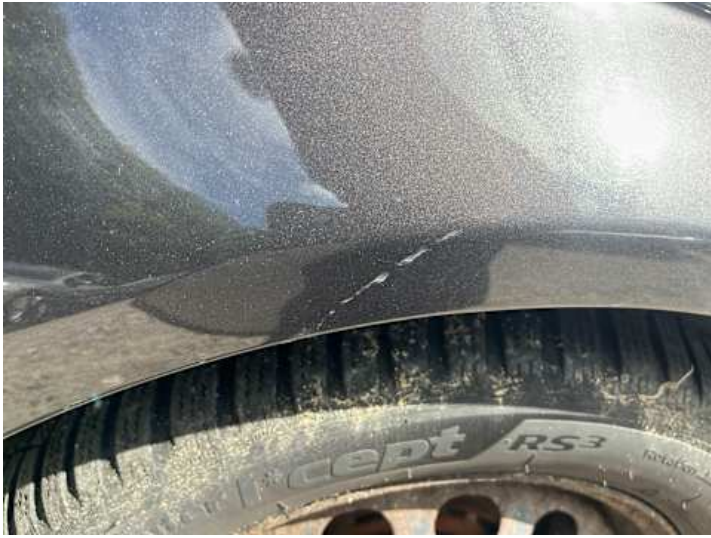
Kotflügel vorne rechts (Kratzer, Lackschaden)

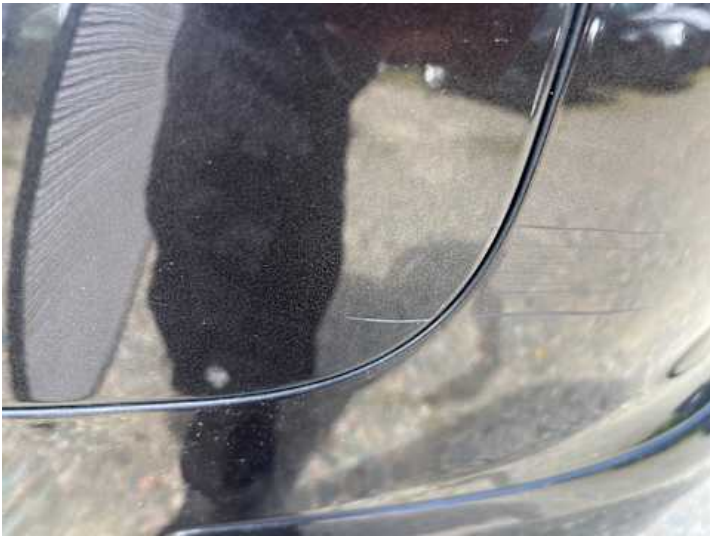
| Fahrzeugteil | Lackschichtdicke (in µm) | Fahrzeugteil | Lackschichtdicke (in µm) |
|---|---|---|---|
| Seitenteil hinten links | 190 | Seitenteil hinten rechts | 110 |

Seitenteil hinten links (Kratzer, Lackschaden)

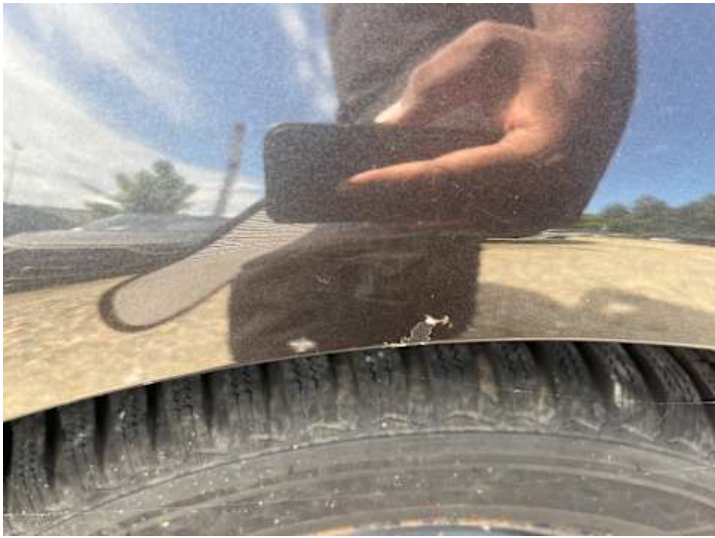
Seitenteil hinten links (Lackschaden, Rost)

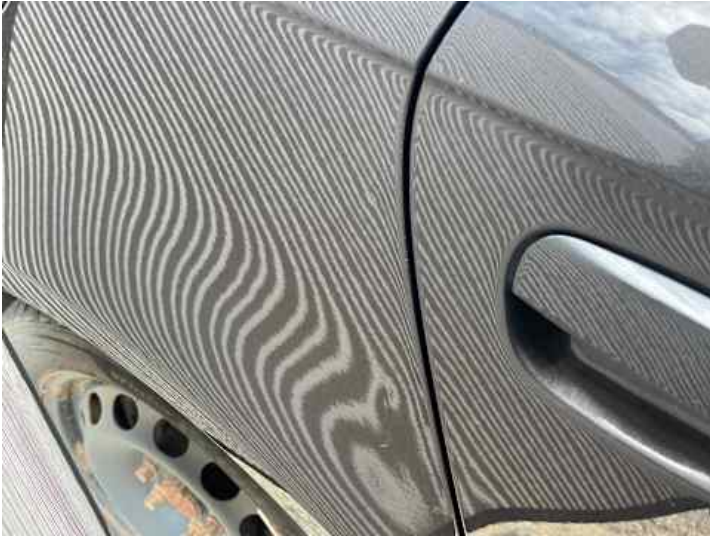
Seitenteil hinten rechts (Delle)

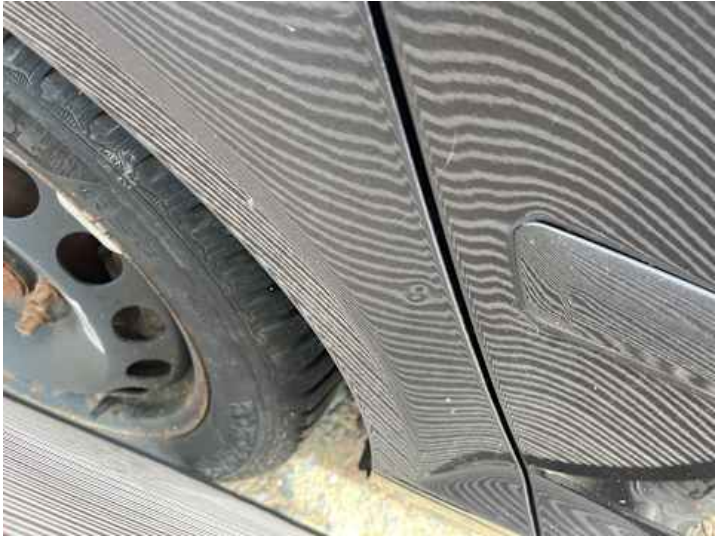
Seitenteil hinten rechts (Delle)

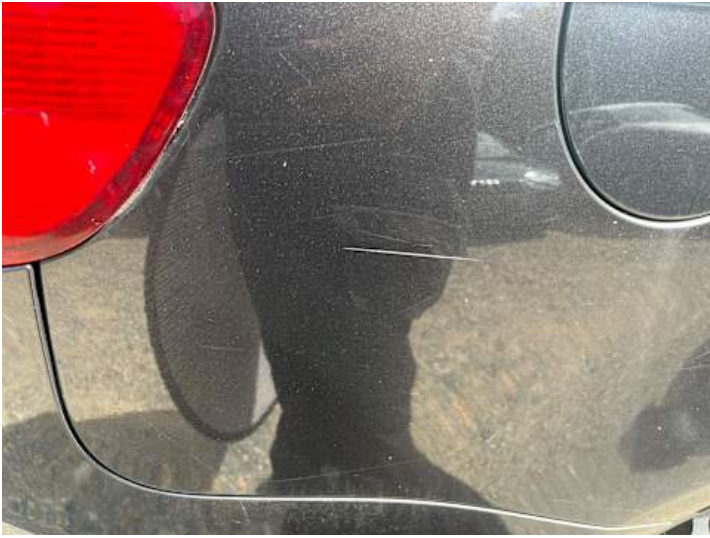
Seitenteil hinten rechts (Kratzer, Lackschaden)

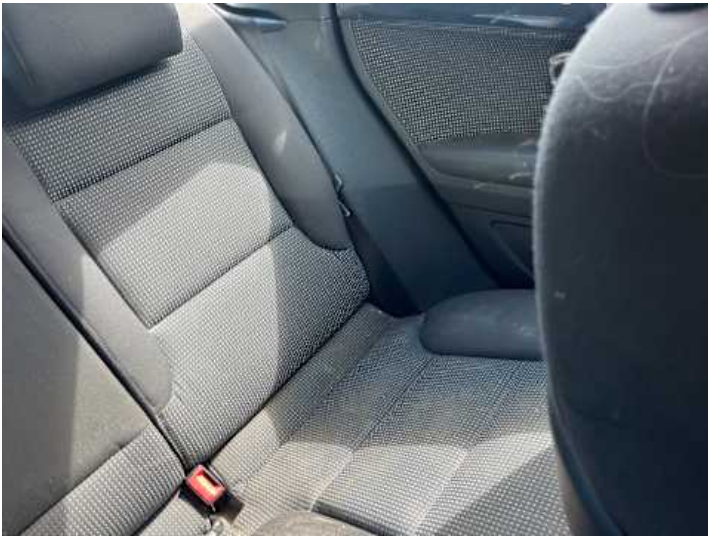
Innenraum (Tierhaare/Tiergeruch)

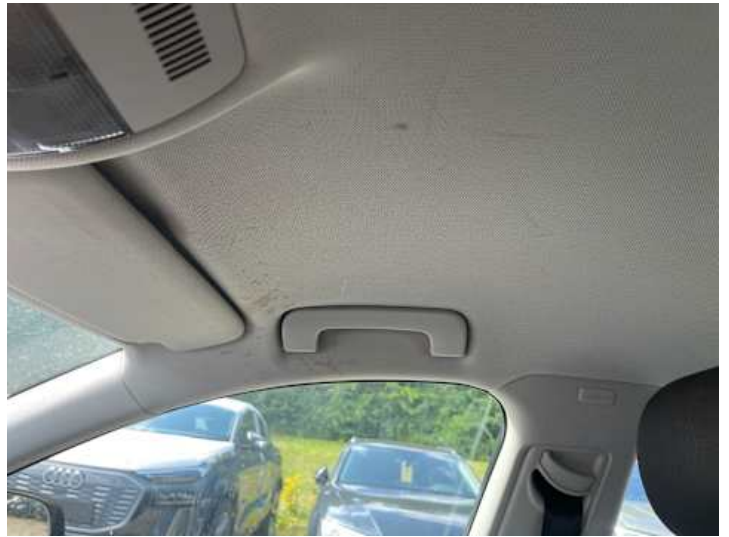
Innenraum (Verschmutzung)

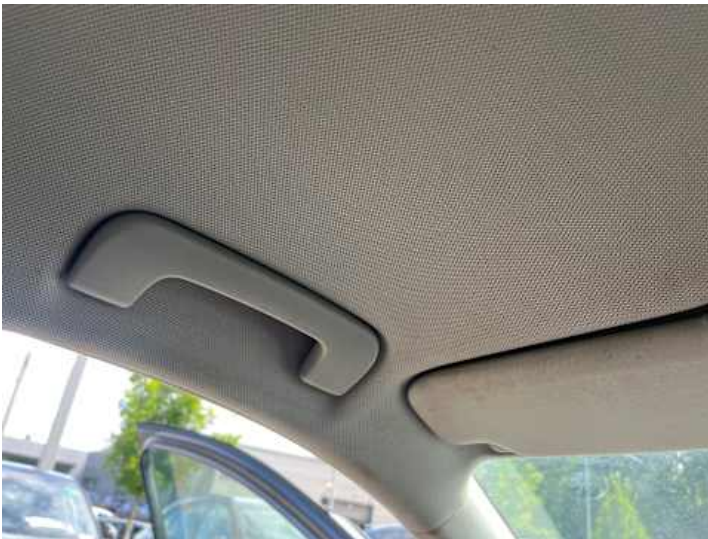
Innenraum (Verschmutzung)

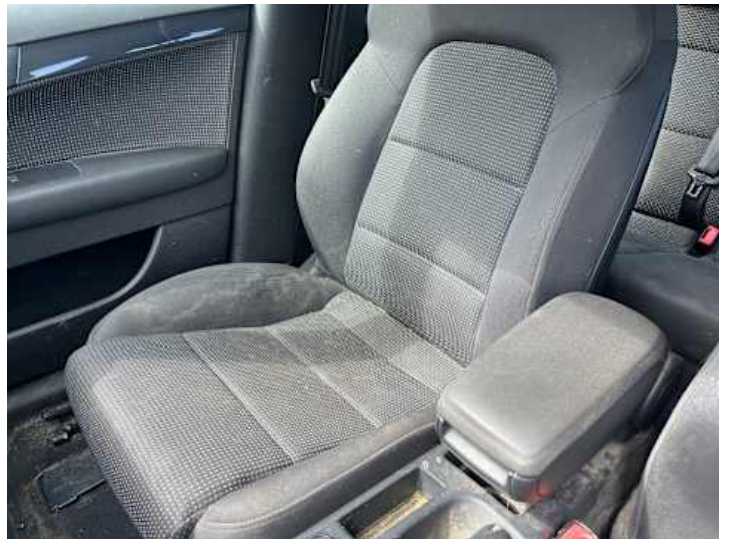
Innenraum (Verschmutzung)

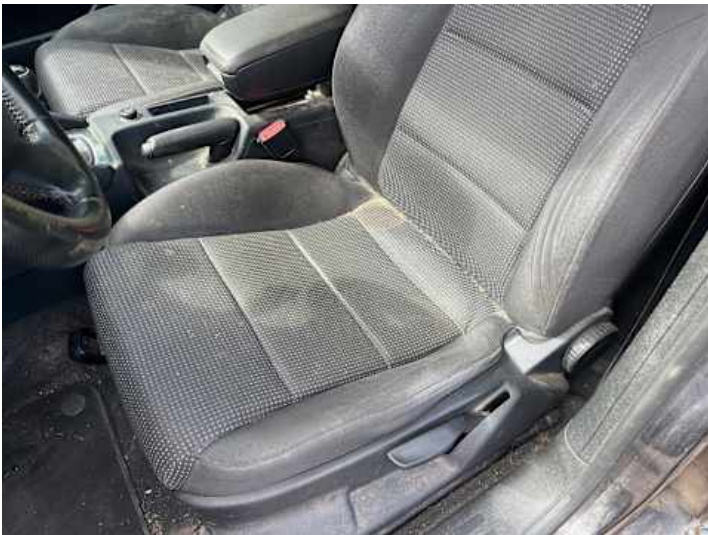
Innenraum (Verschmutzung)

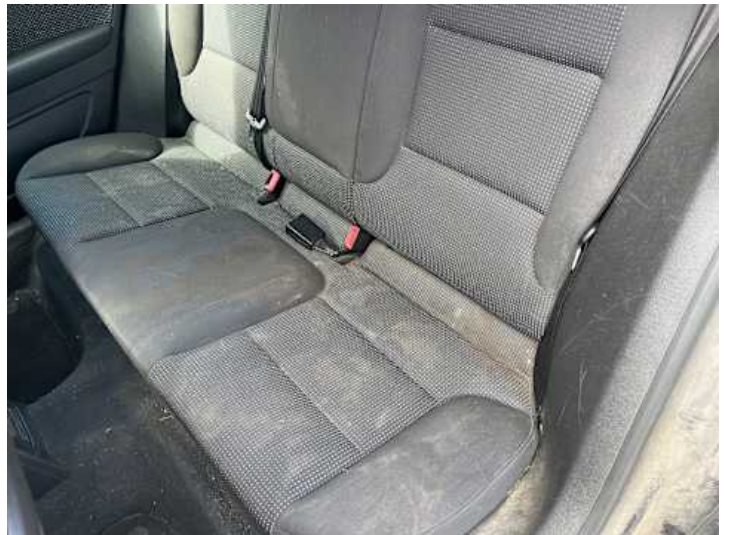
Innenraum (Verschmutzung)

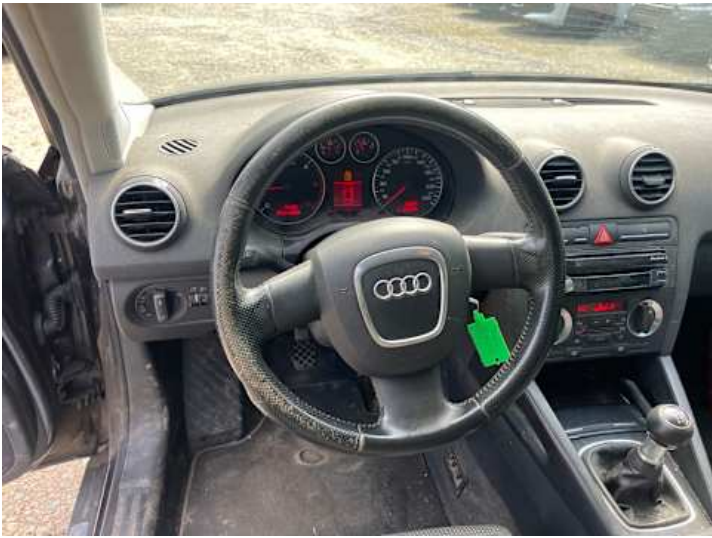
Innenraum (Verschleiß)
