## Mercedes-Benz C 220 CDI BlueEfficiency

EZ 07/2013 | Kombi | Diesel | Automatikgetriebe | 213.198km  
Besteuerung: Differenzbesteuert (§25a UStG)  
Fahrzeugstandort: 95\*\*\*  
Fahrzeug aufgenommen am: 05.08.2026

# Hinweise zum Zustandsbericht

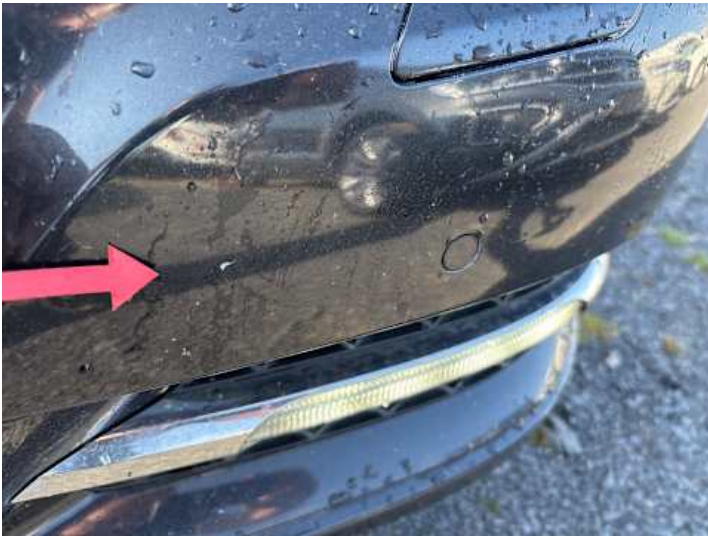
Stoßstange vorne (Lackschaden)

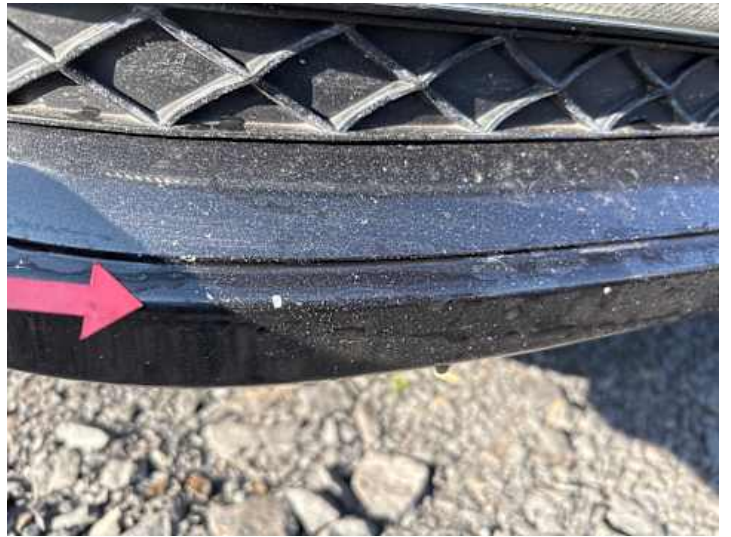
Stoßstange vorne (Lackschaden)

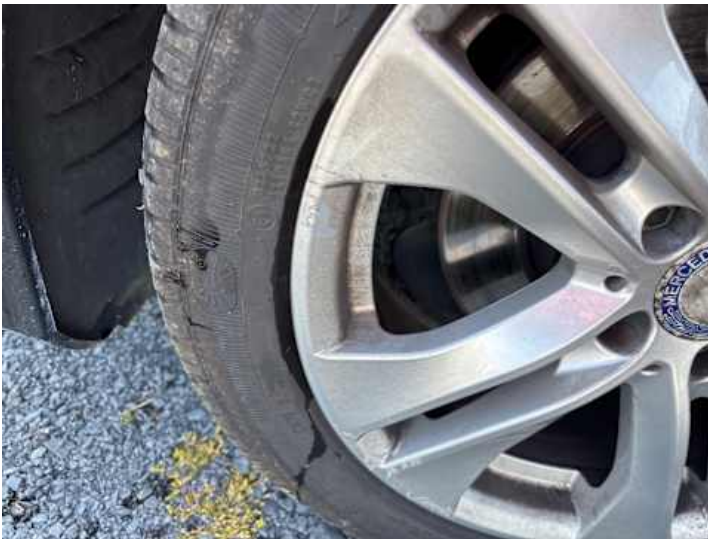
Rad (Kratzer)

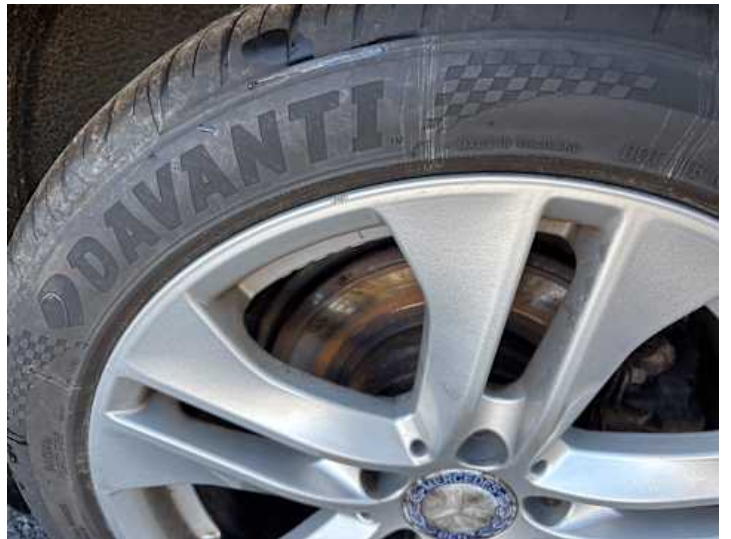
Rad (Kratzer)

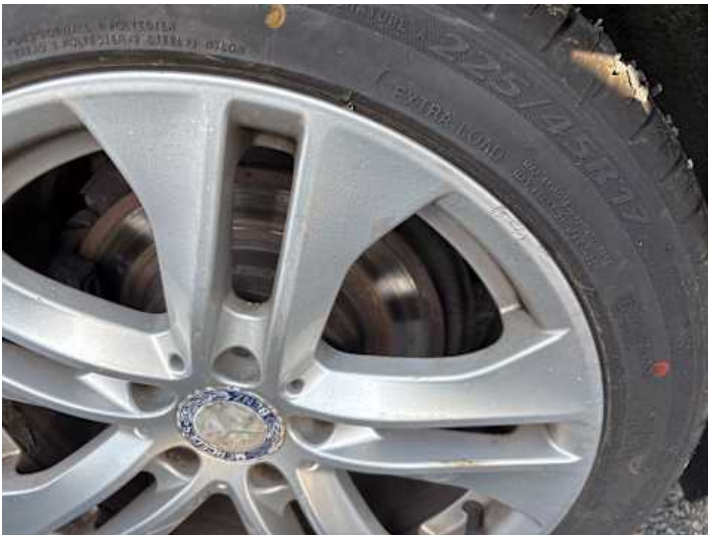
Rad (Kratzer)

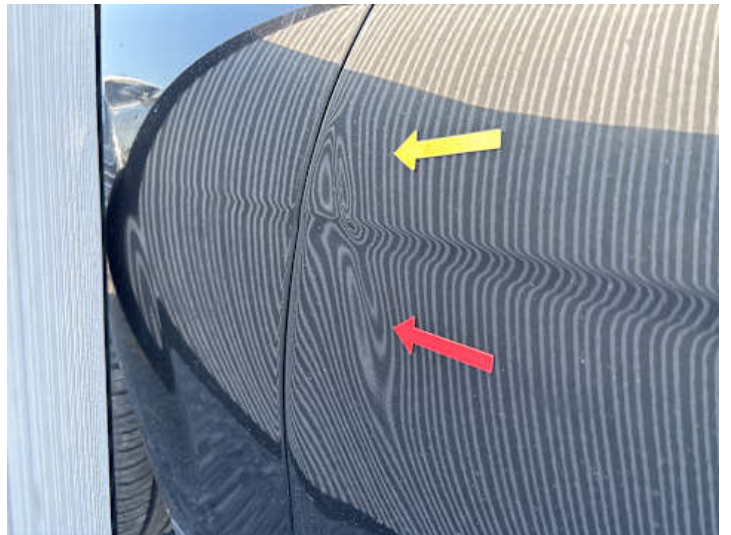
Fahrtür (Verformung)

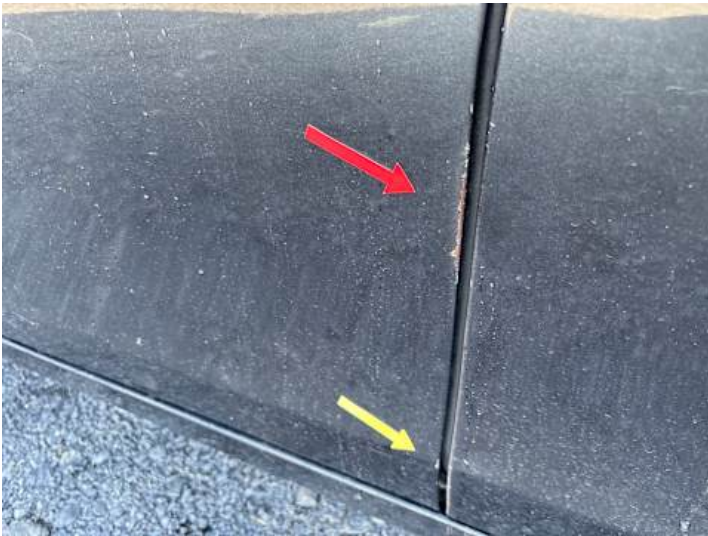
Fahrrertür (Lackschaden, Rost)

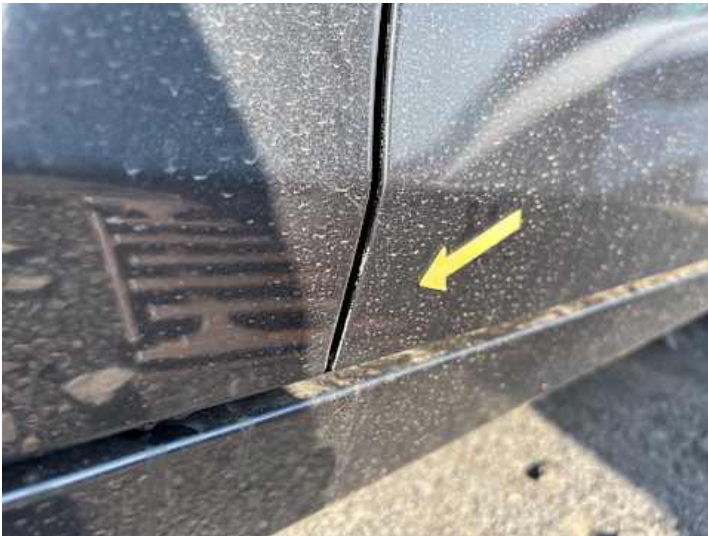
Beifahrertür (Lackschaden)

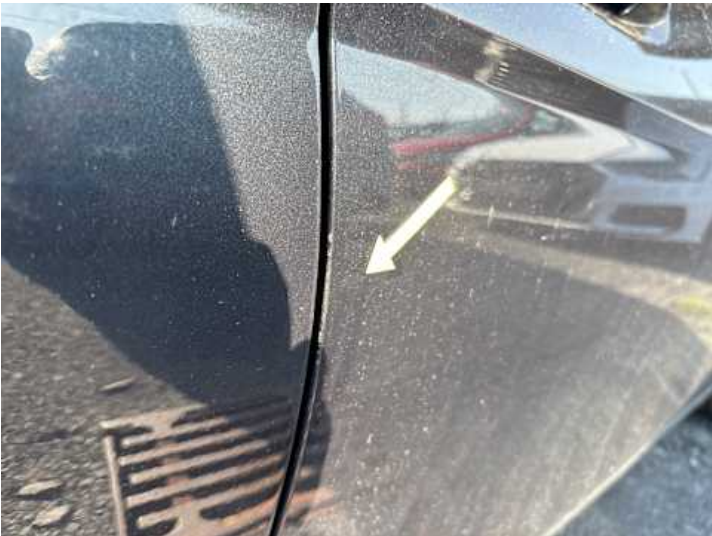
Beifahrertür (Lackschaden)

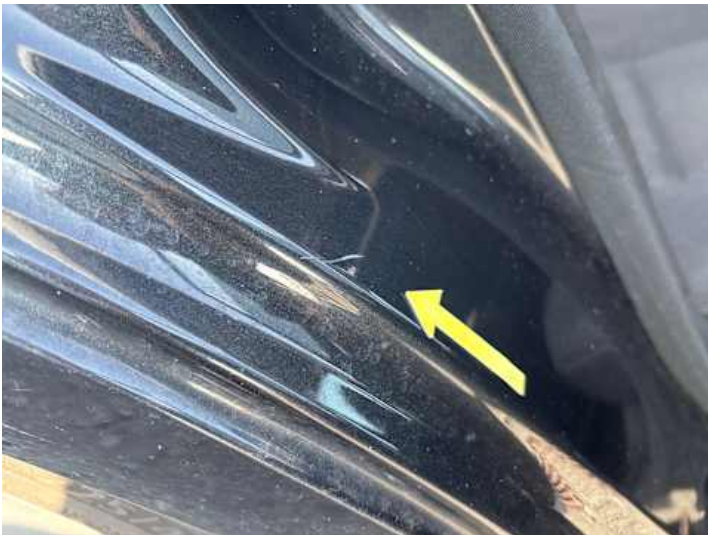
Türe hinten rechts (Kratzer)

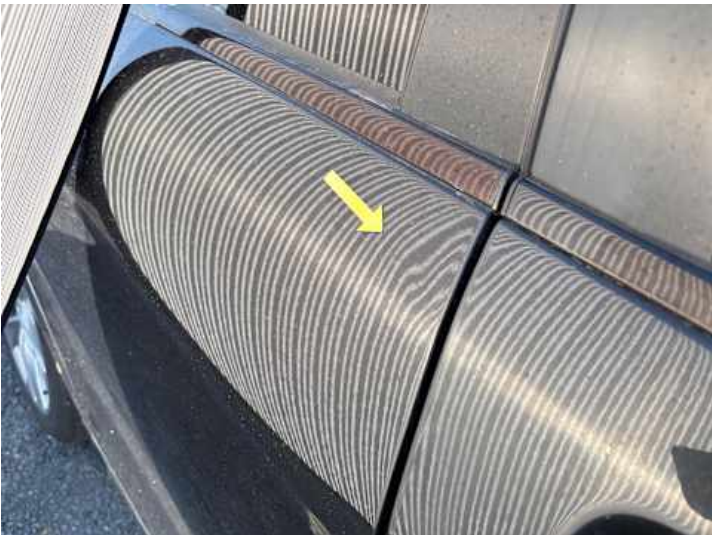
Türe hinten rechts (Delle)

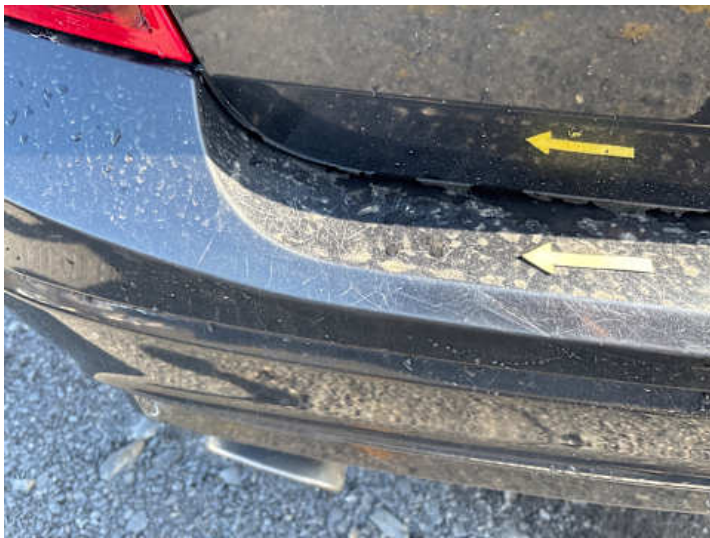
Stoßstange hinten (Kratzer)

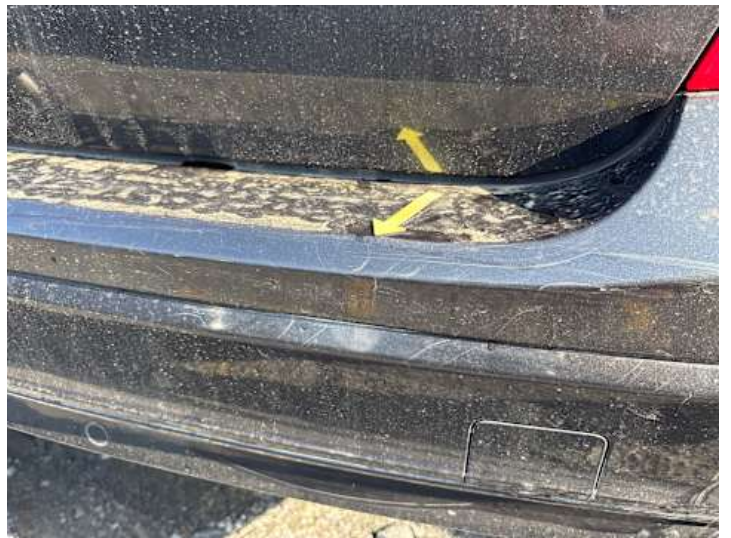
Stoßstange hinten (Kratzer)

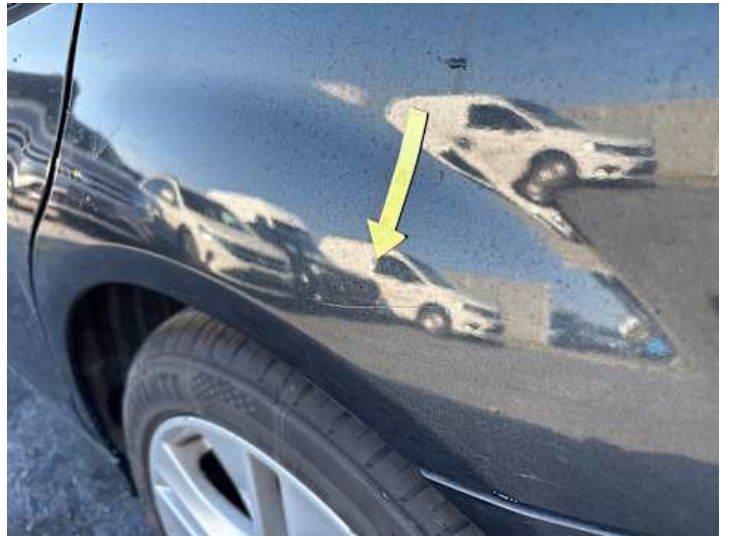
Seitenteil hinten links (Kratzer)

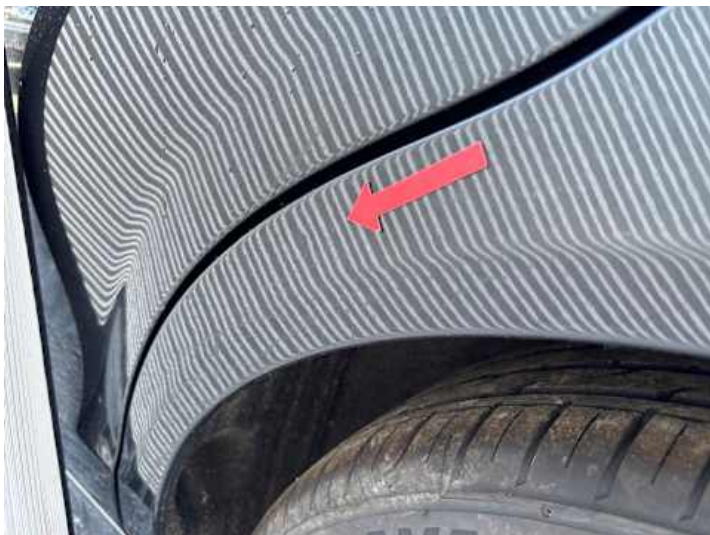
Seitenteil hinten links (Delle)

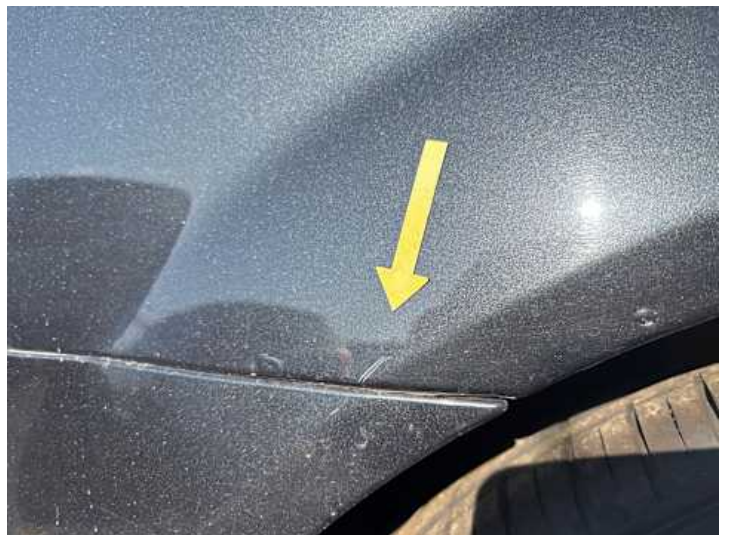
Seitenteil hinten rechts (Kratzer)

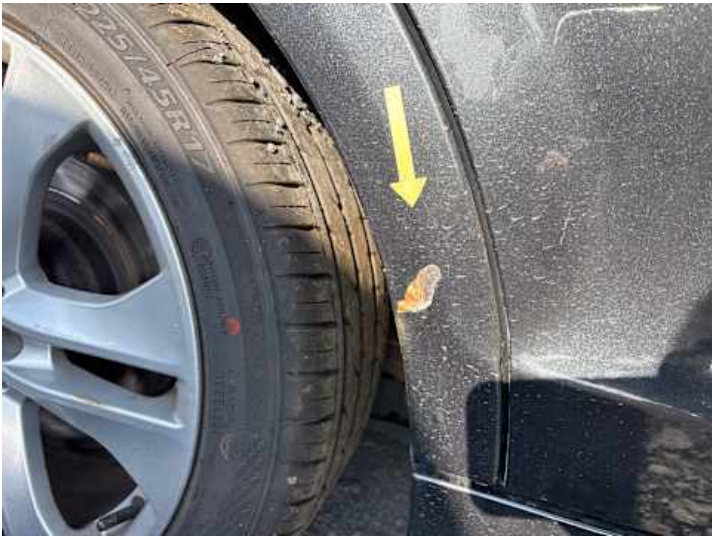
Seitenteil hinten rechts (Lackschaden, Rost)

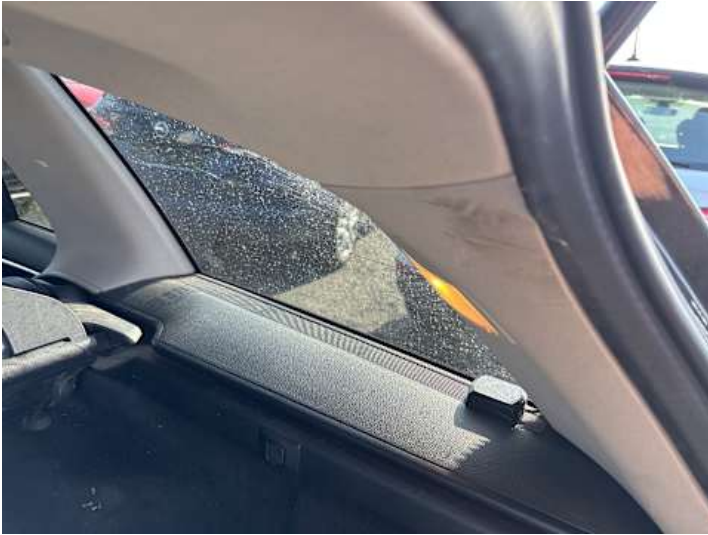
Innenraum (Verschmutzung)

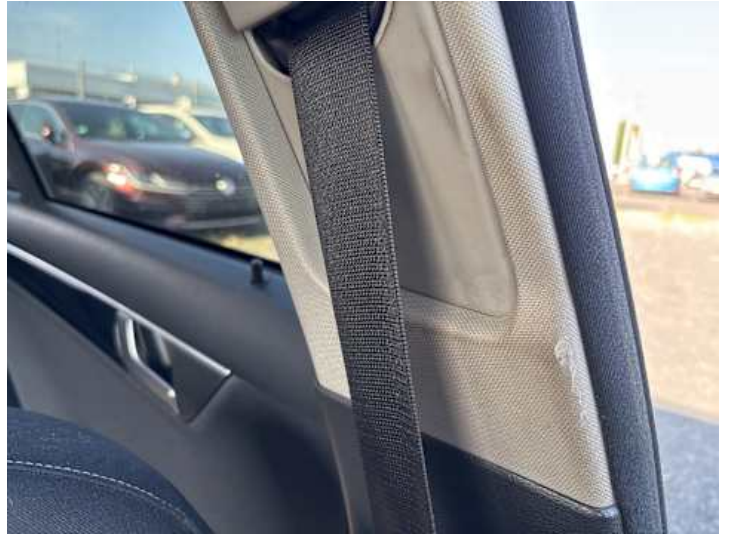
Innenraum (Riss/Bruch, Verschmutzung)

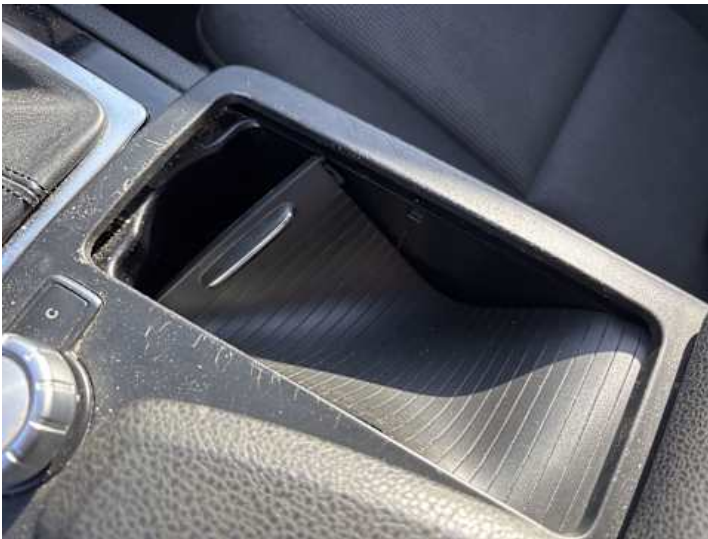
Innenraum (Riss/Bruch, Ohne Funktion)
