### Volkswagen Golf Plus Tour

EZ 10/2007 | Van | Diesel | Schaltgetriebe | 154.830km  
Besteuerung: Differenzbesteuert (§25a UStG)  
Fahrzeugstandort: 35\*\*\*  
Fahrzeug aufgenommen am: 24.08.2026

# Hinweise zum Zustandsbericht

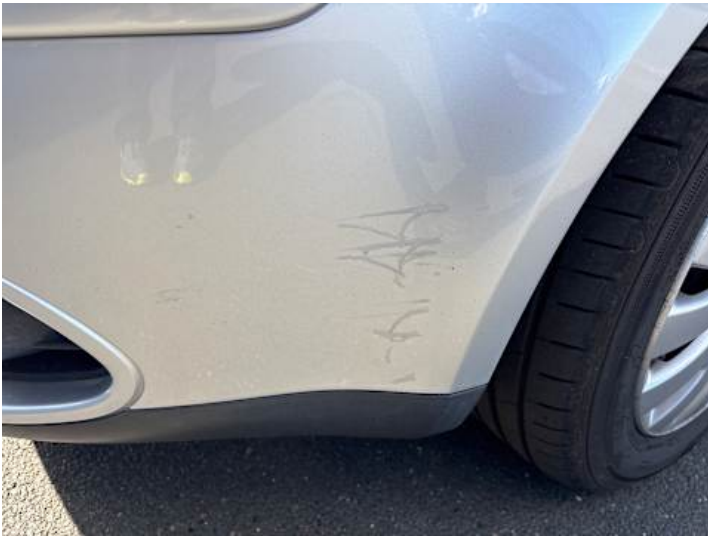
Stoßstange vorne (Unsachgemäß instand gesetzt)

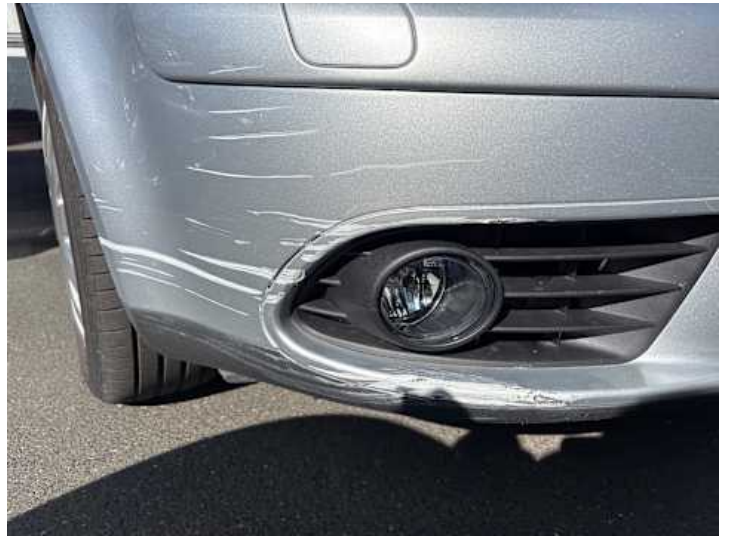
Stoßstange vorne (Lackschaden, Verformung)

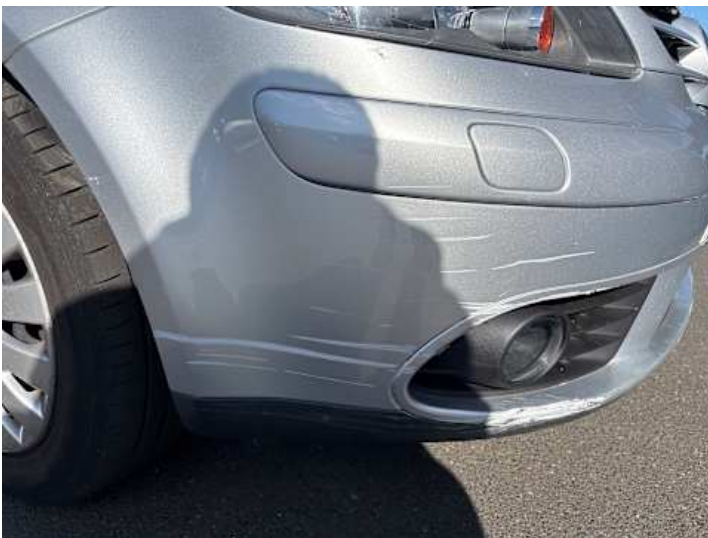
Stoßstange vorne (Lackschaden, Verformung)

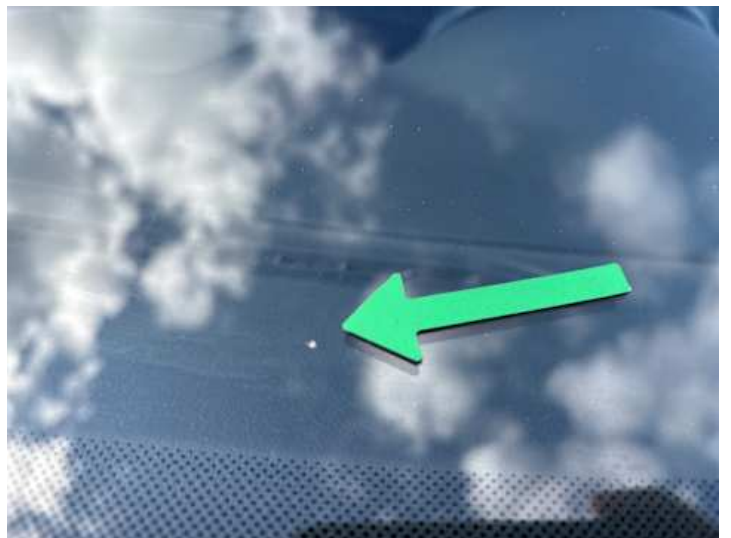
Windschutzscheibe (Steinschlag)

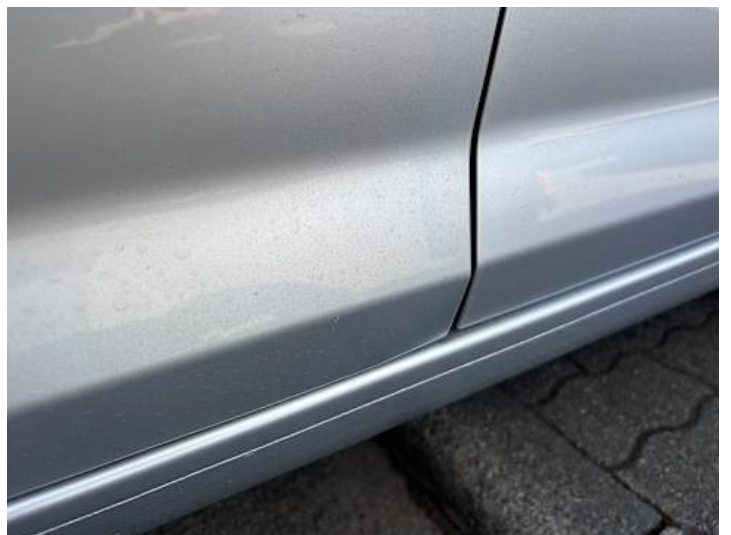
Fahrtür (Delle)

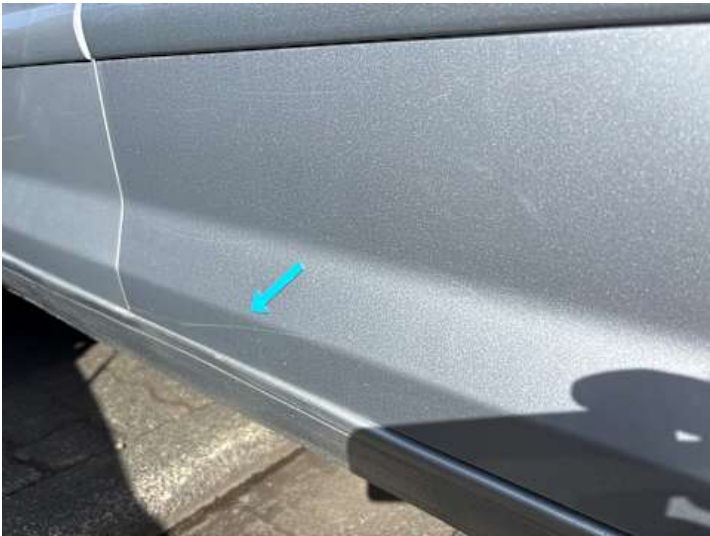
Beifahrertür (Kratzer)

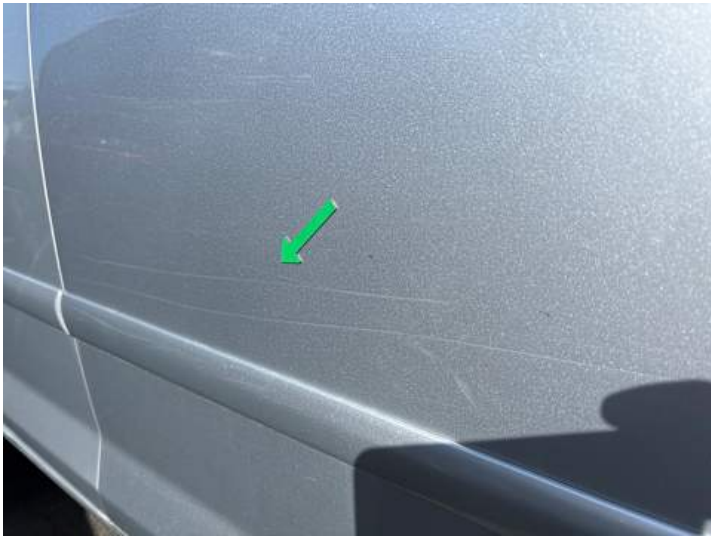
Beifahrertür (Kratzer)

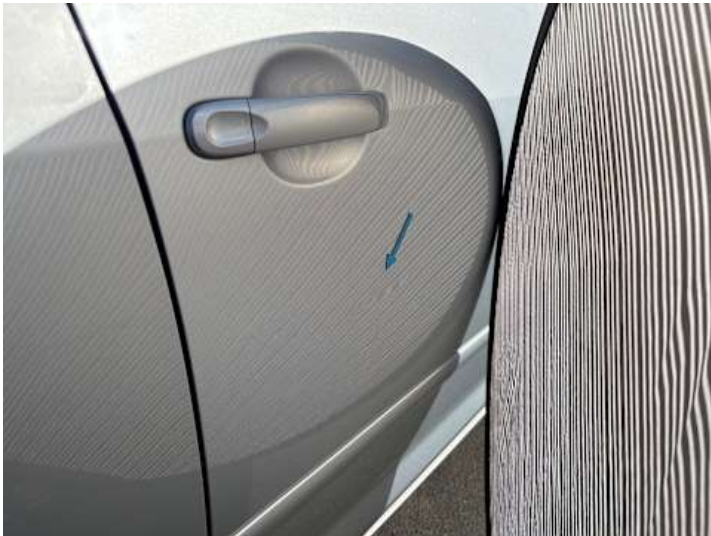
Beifahrertür (Delle)

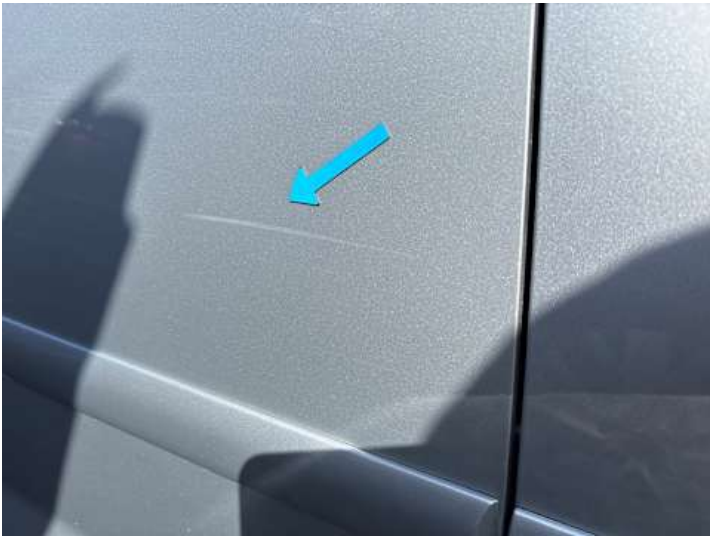
Türe hinten rechts (Kratzer, Delle)

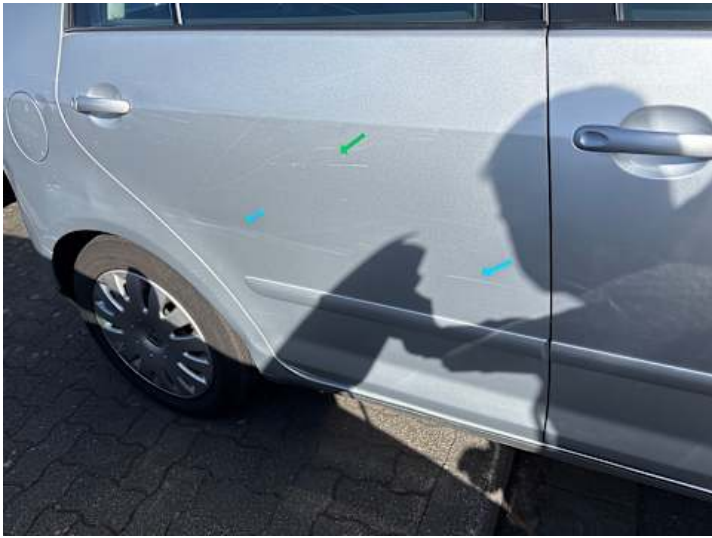
Türe hinten rechts (Kratzer, Delle)

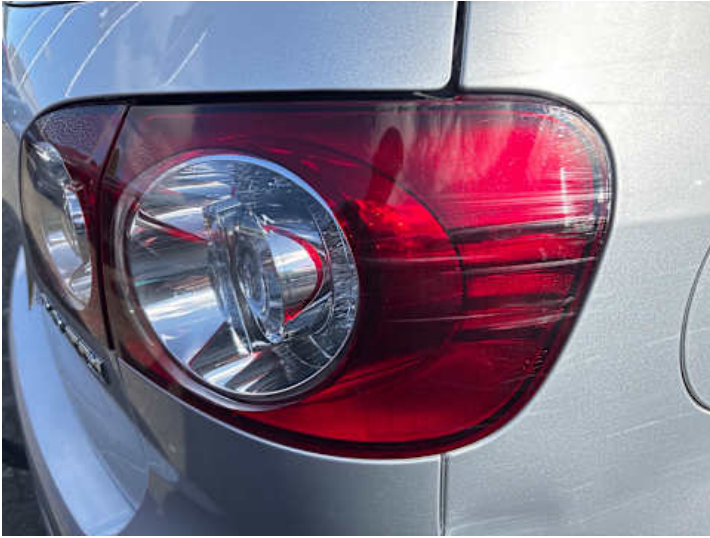
Rücklicht (rechts) (Kratzer)

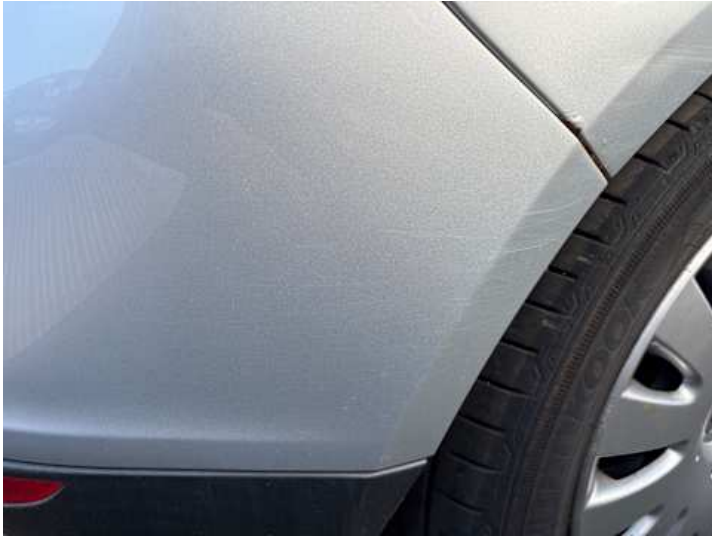
Stoßstange hinten (Kratzer)

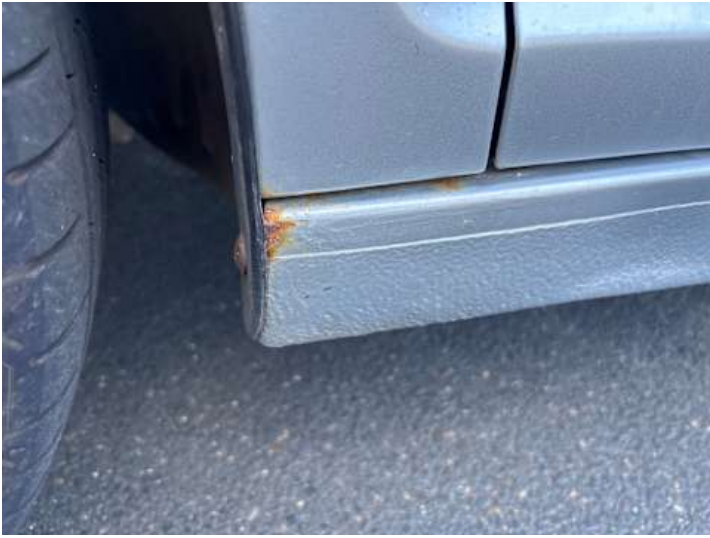
Schweller links (Rost)

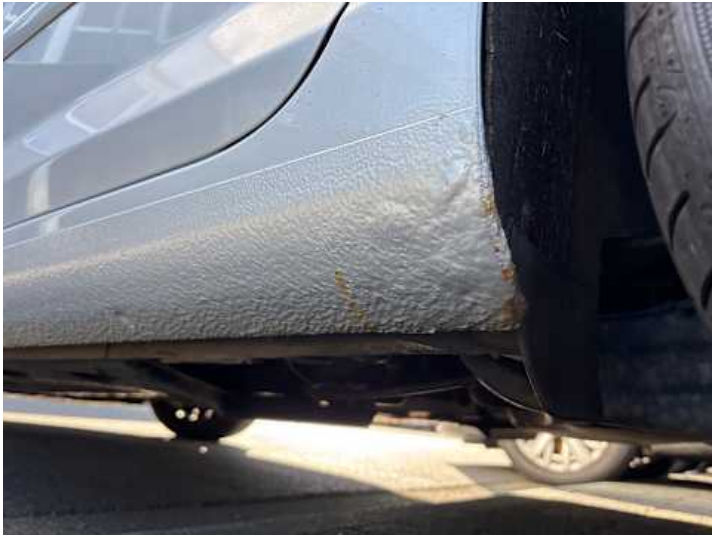
Schweller links (Rost)

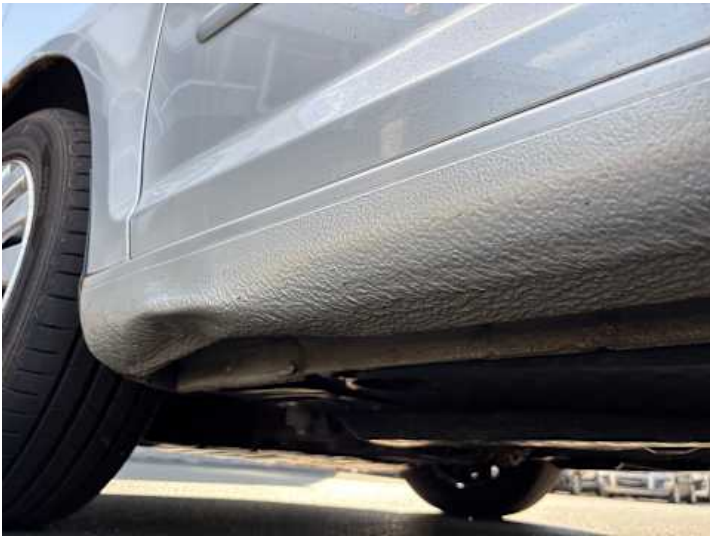
Schweller links (Delle, Verformung)

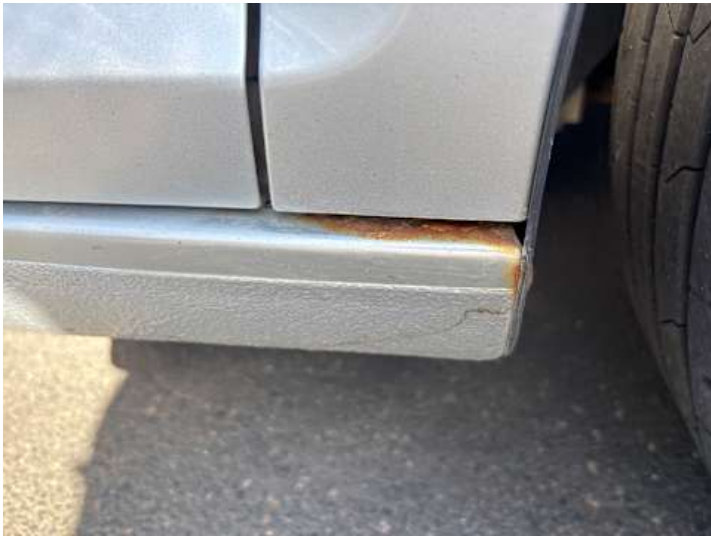
Schweller rechts (Verformung, Rost)

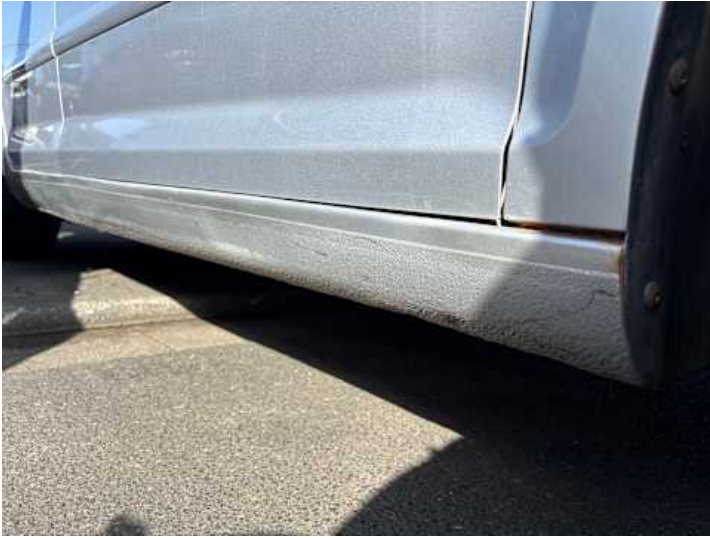
Schweller rechts (Verformung, Rost)

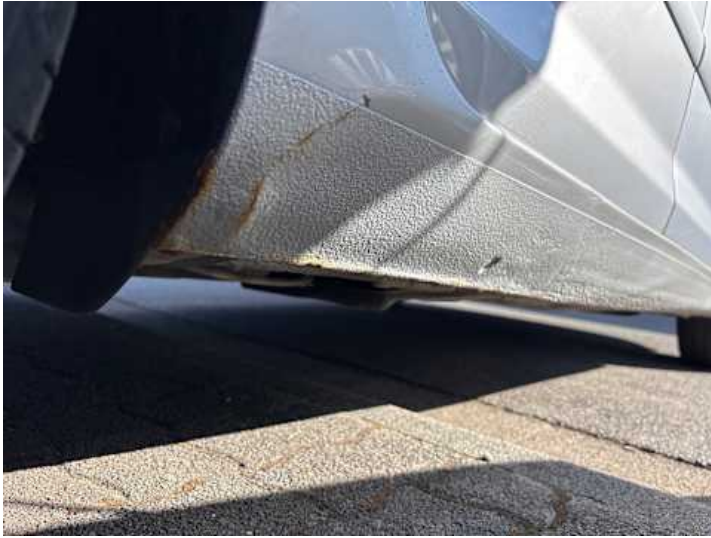
Schweller rechts (Verformung, Rost)

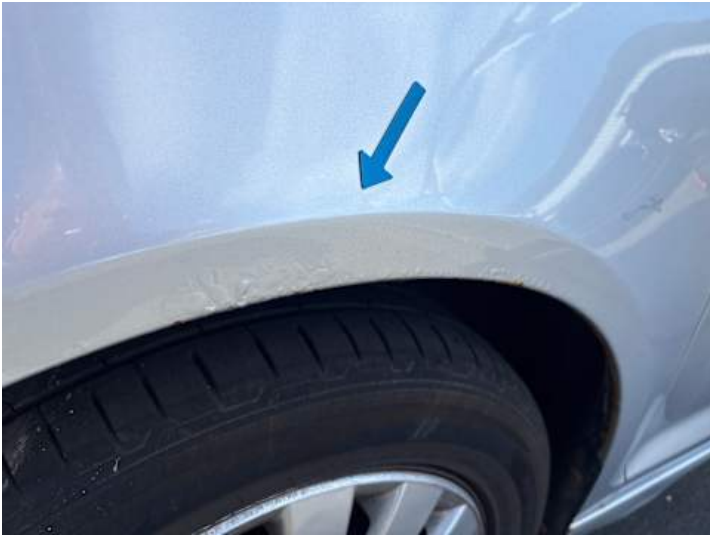
Kotflügel vorne links (Rost)

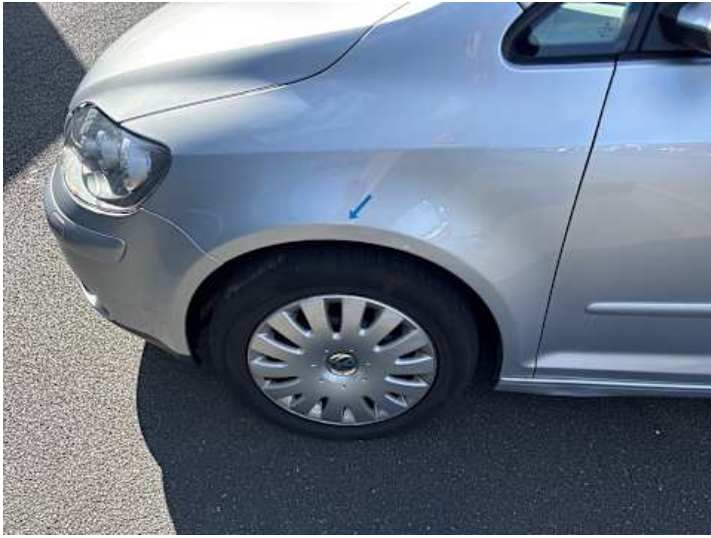
Kotflügel vorne links (Rost)

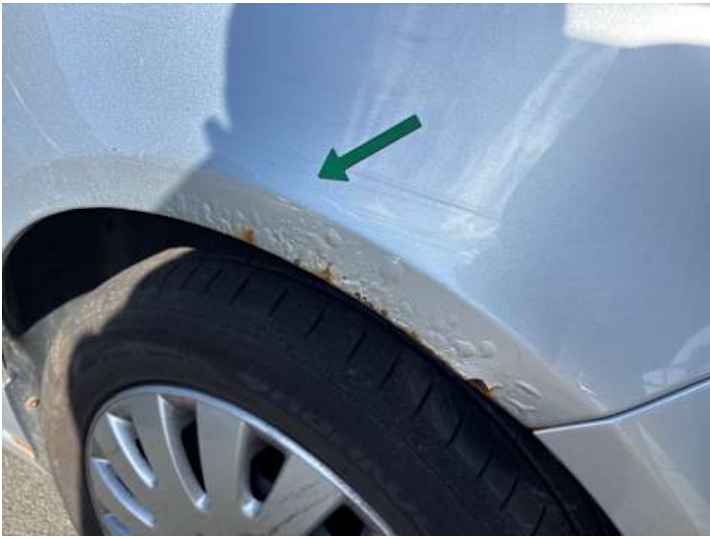
Kotflügel vorne rechts (Delle, Kratzer, Rost)

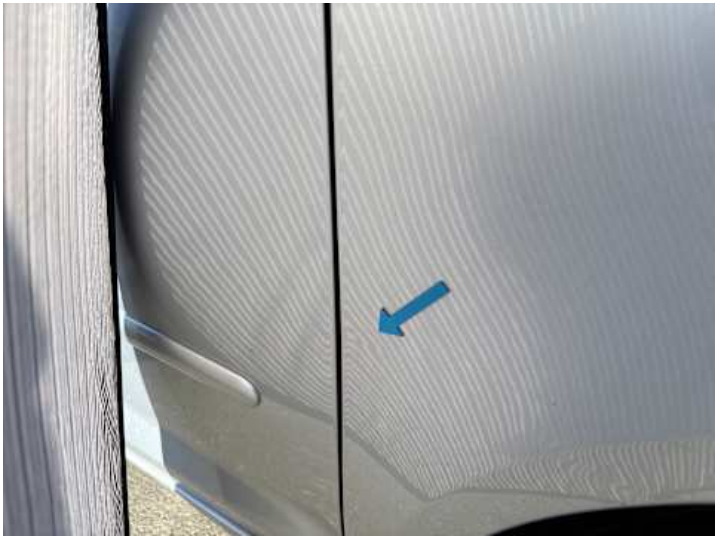
Kotflügel vorne rechts (Delle, Kratzer, Rost)

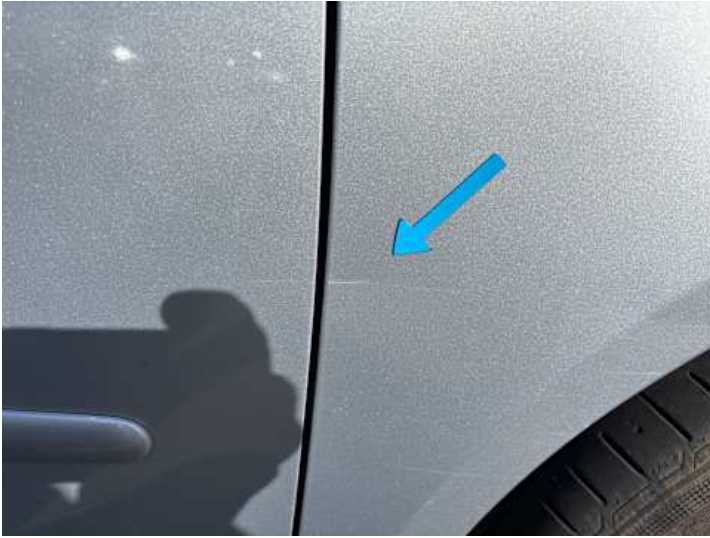
Kotflügel vorne rechts (Delle, Kratzer, Rost)

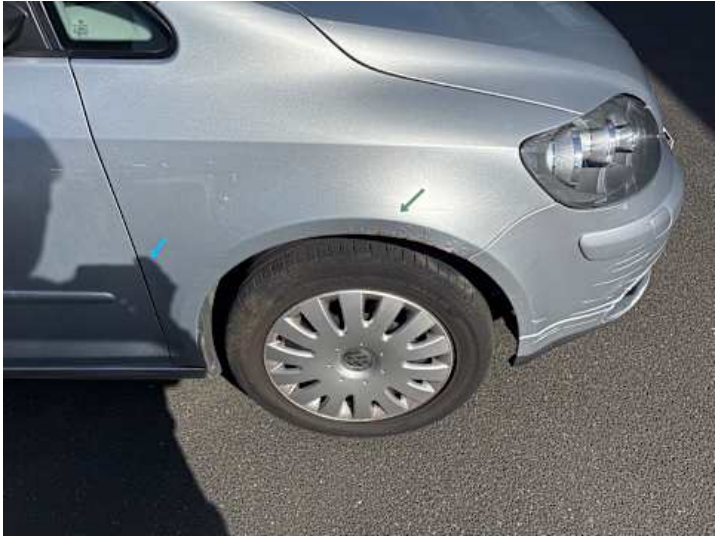
Kotflügel vorne rechts (Delle, Kratzer, Rost)

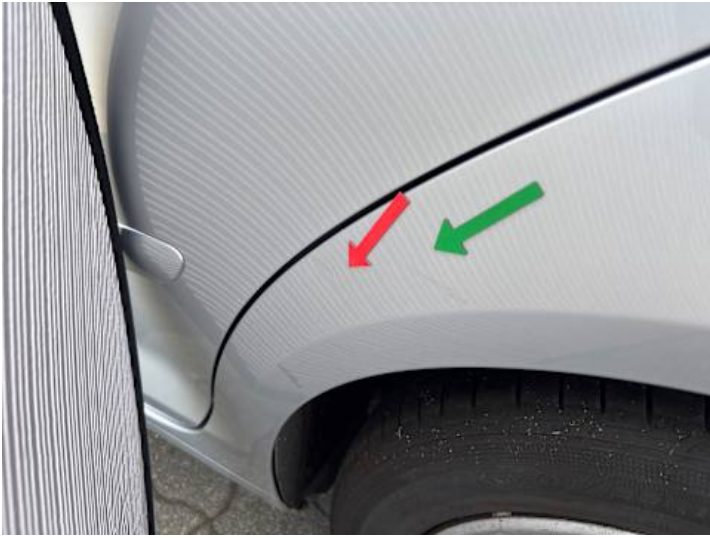
| Fahrzeugteil | Lackschichtdicke (in µm) | Fahrzeugteil | Lackschichtdicke (in µm) |
|---|---|---|---|
| Seitenteil hinten links | 100 | Seitenteil hinten rechts | 295 |

Seitenteil hinten links (Delle, Unsachgemäß instand gesetzt)

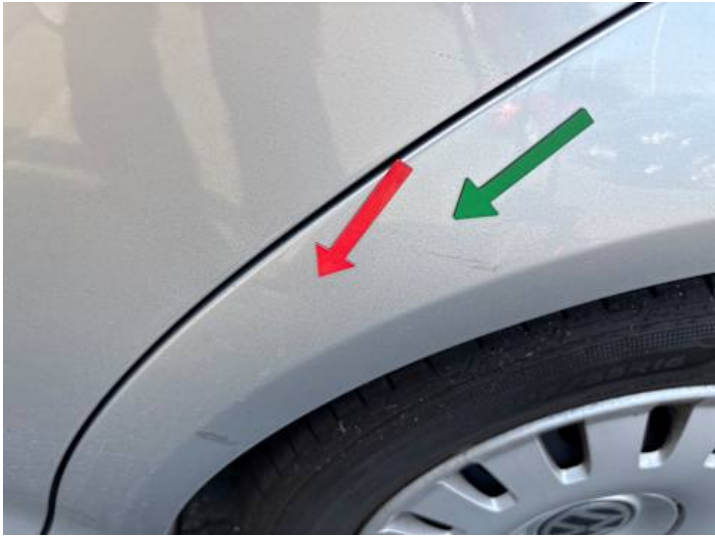
Seitenteil hinten links (Delle, Unsachgemäß instand gesetzt)

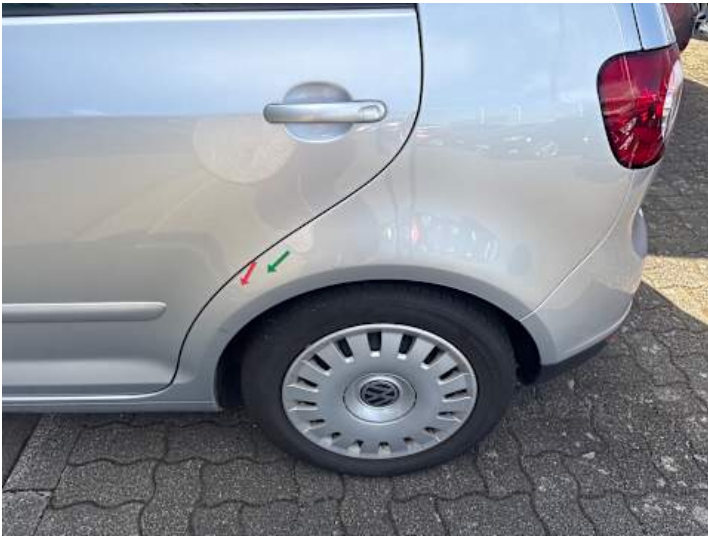
Seitenteil hinten links (Delle, Unsachgemäß instand gesetzt)

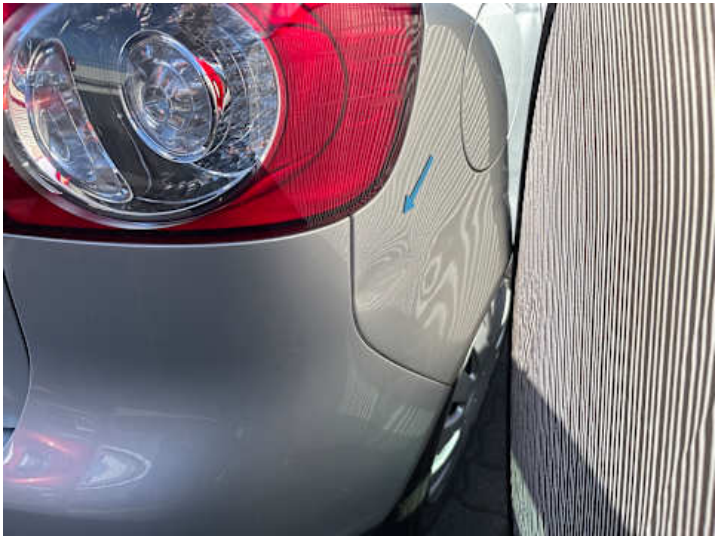
Seitenteil hinten rechts (Delle, Kratzer)

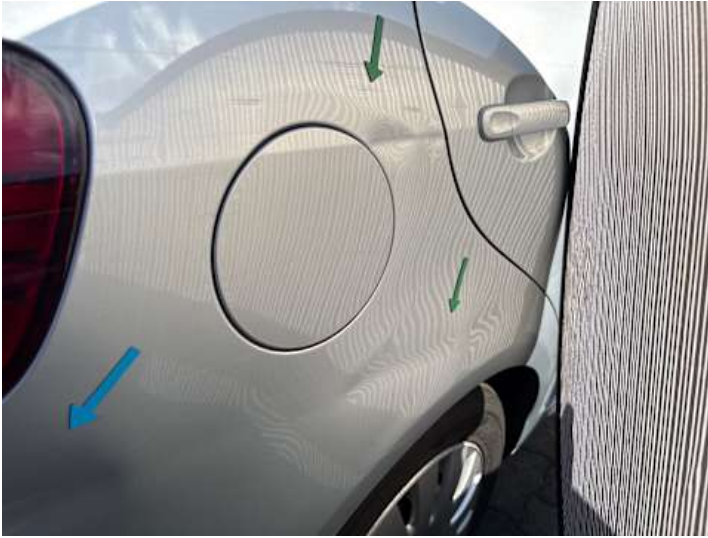
Seitenteil hinten rechts (Delle, Kratzer)

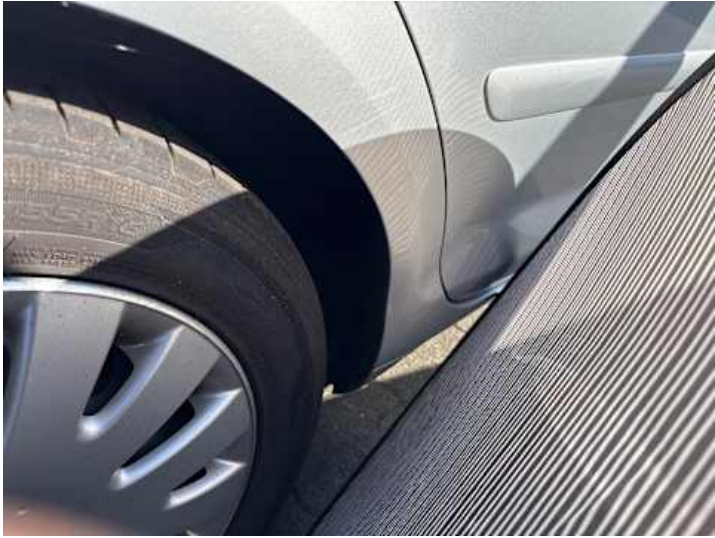
Seitenteil hinten rechts (Delle, Kratzer)

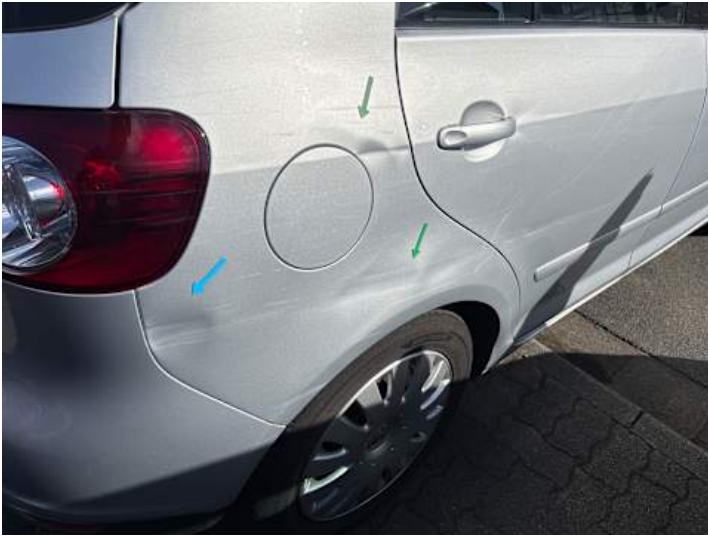
Seitenteil hinten rechts (Delle, Kratzer)

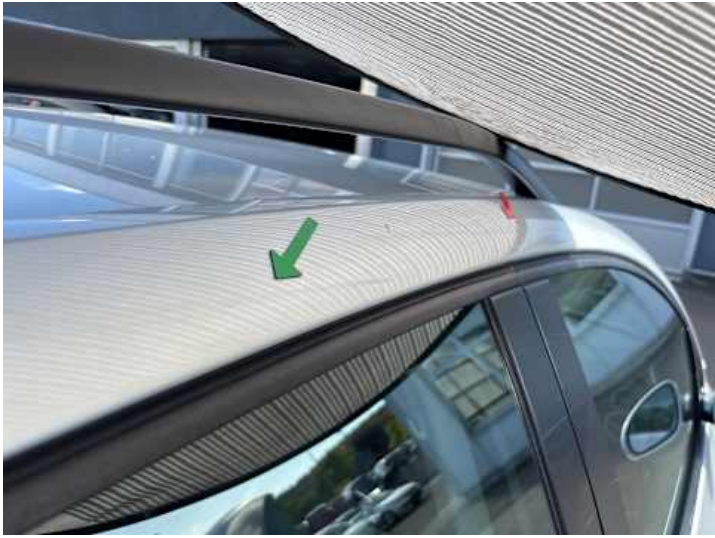
Seitenteil hinten rechts (Kratzer)

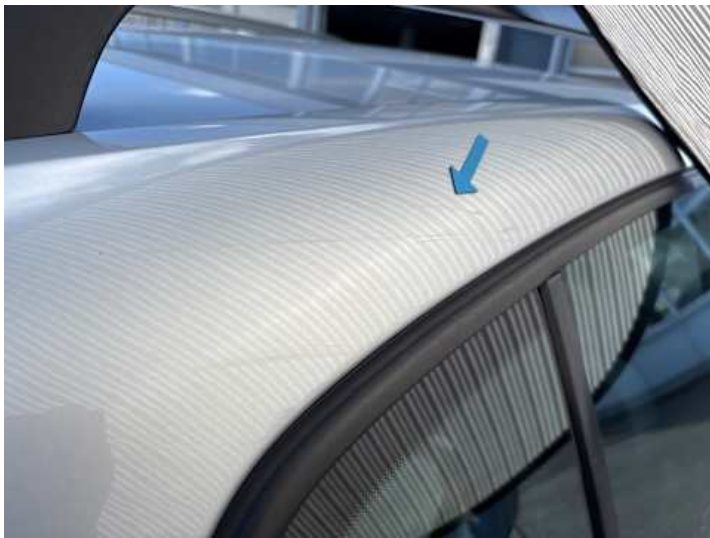
Seitenteil hinten rechts (Kratzer)

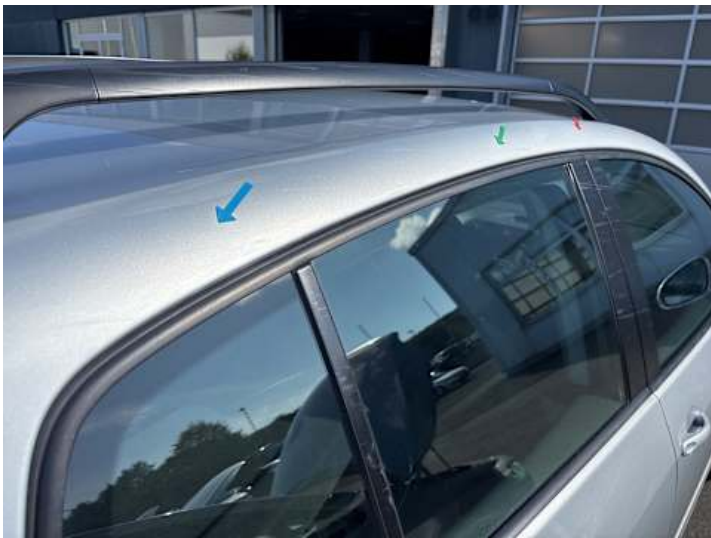
Seitenteil hinten rechts (Kratzer)

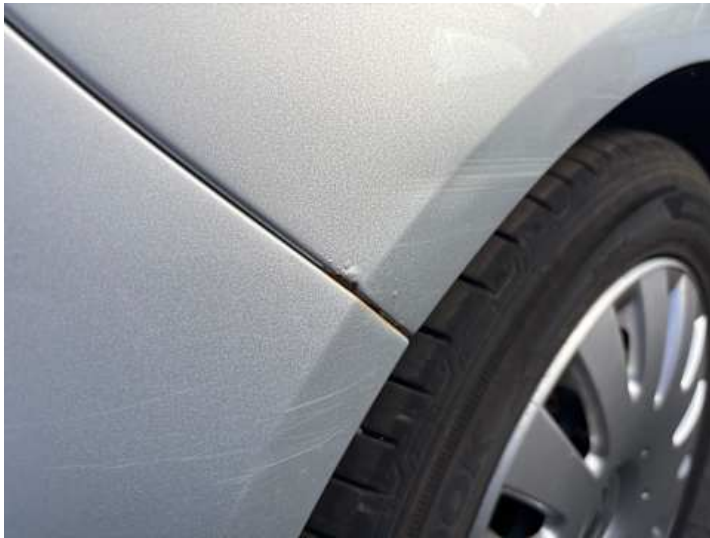
Seitenteil hinten rechts (Rost)

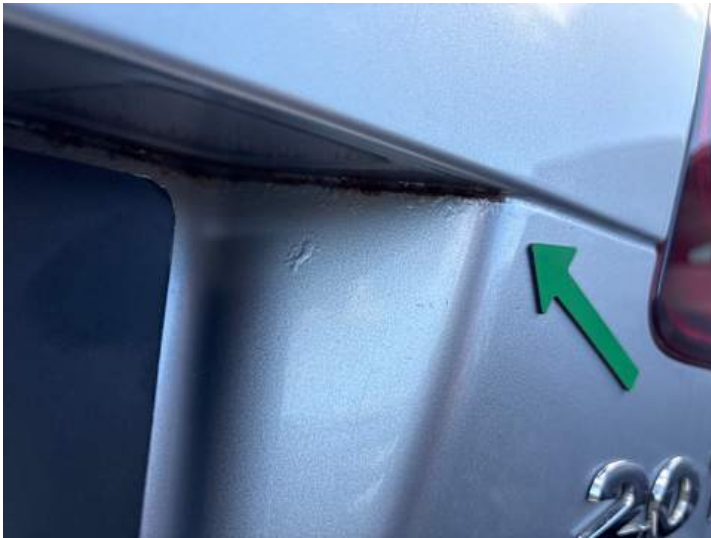
Heckklappe (Rost)

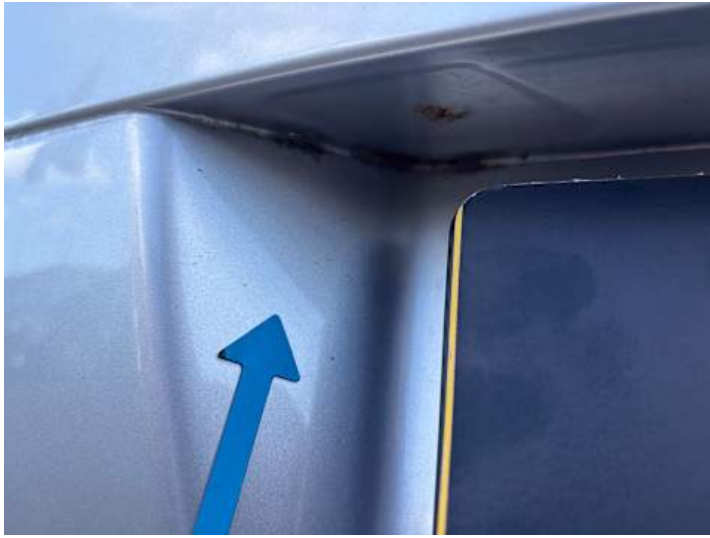
Heckklappe (Rost)

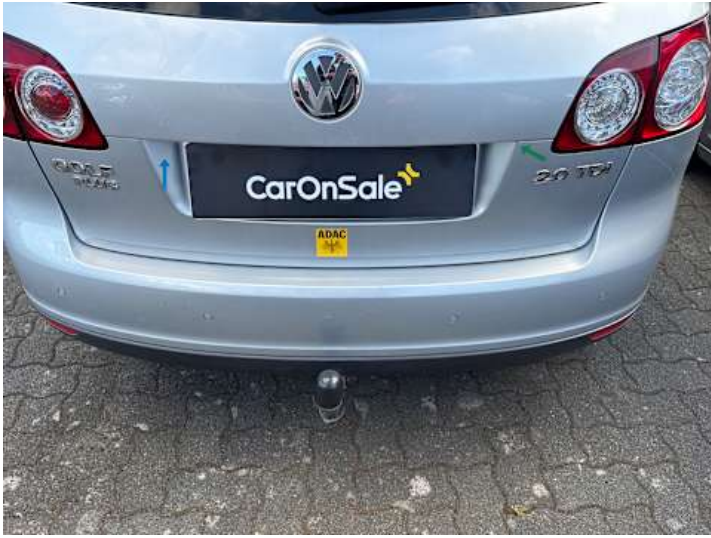
Heckklappe (Rost)

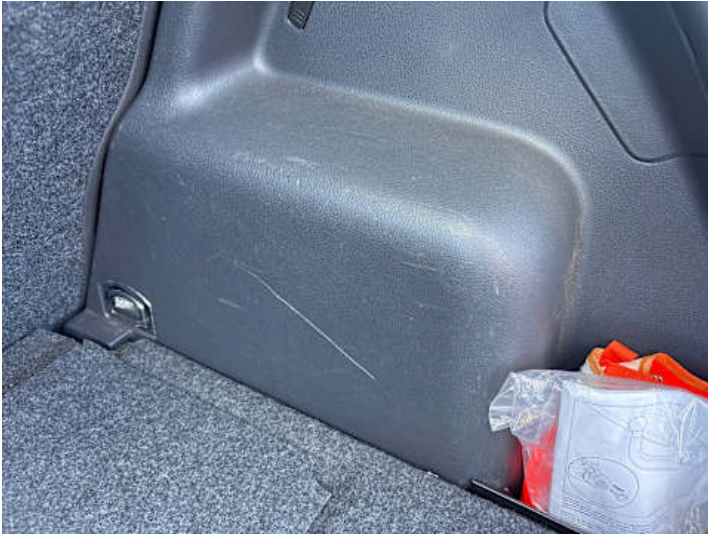
Innenraum (Kratzer)
