## Mercedes-Benz C 180 Kompressor

EZ 09/2002 | Limousine | Benzin | Automatikgetriebe | 279.026km  
Besteuerung: Differenzbesteuert (§25a UStG)  
Fahrzeugstandort: 78\*\*\*  
Fahrzeug aufgenommen am: 05.08.2026

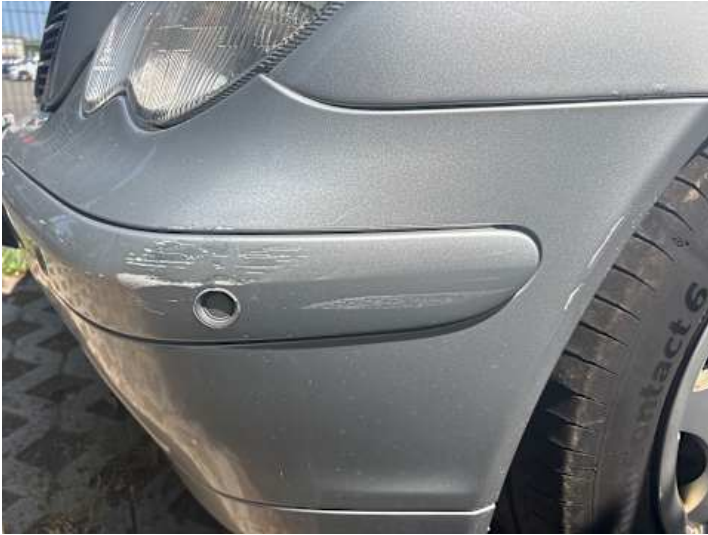
Stoßstange vorne (Kratzer)

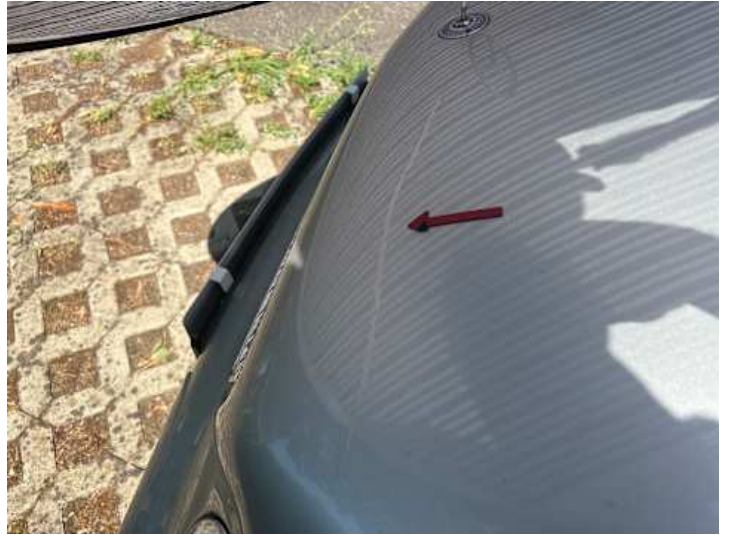
Motorhaube (Kratzer, Unsachgemäß instand gesetzt)

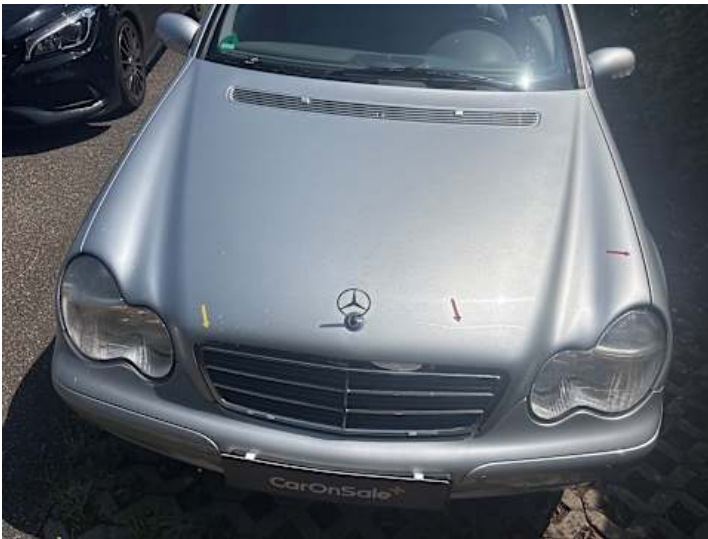
Motorhaube (Kratzer, Unsachgemäß instand gesetzt)

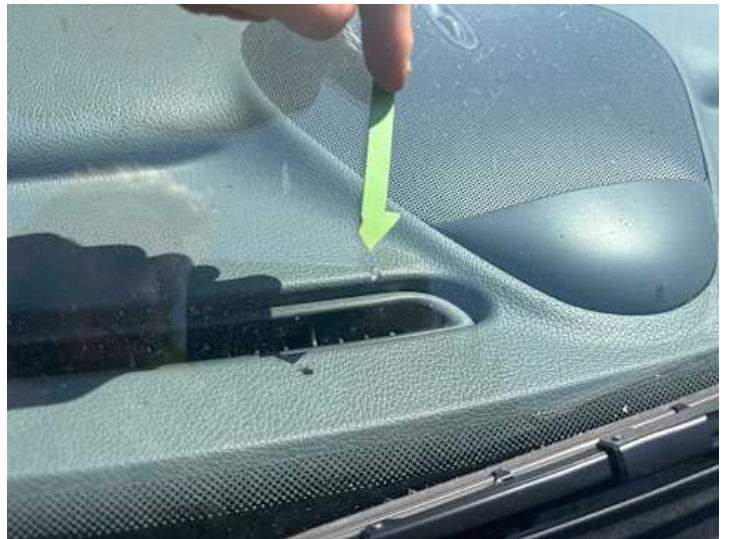
Windschutzscheibe (Riss/Bruch)

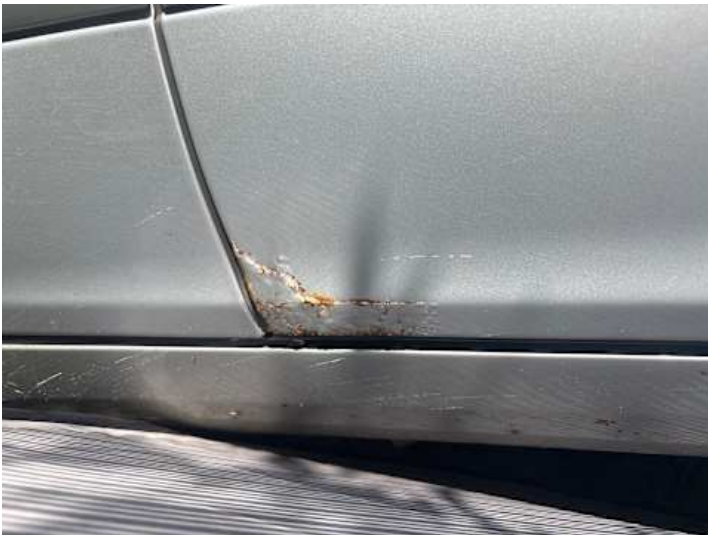
Fahrtür (Rost)

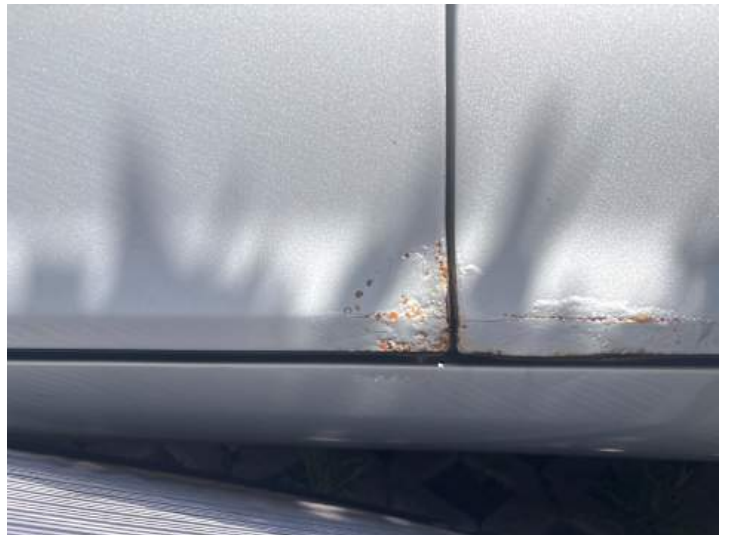
Fahrtür (Rost)

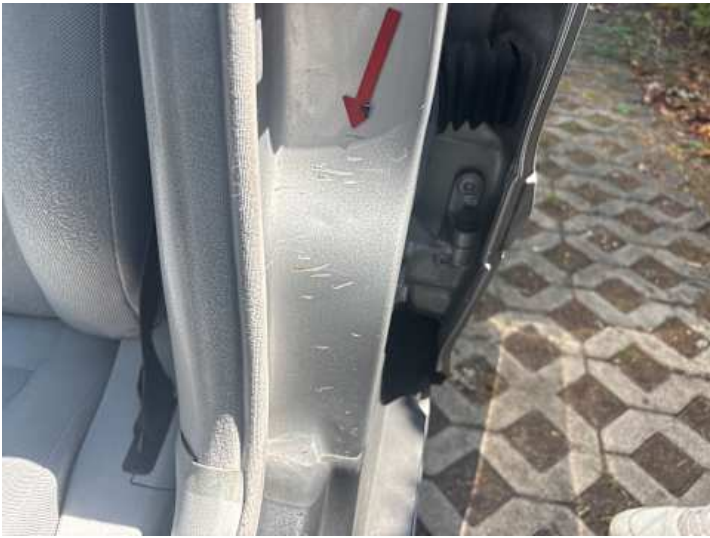
Fahrrertür (Kratzer, Delle)

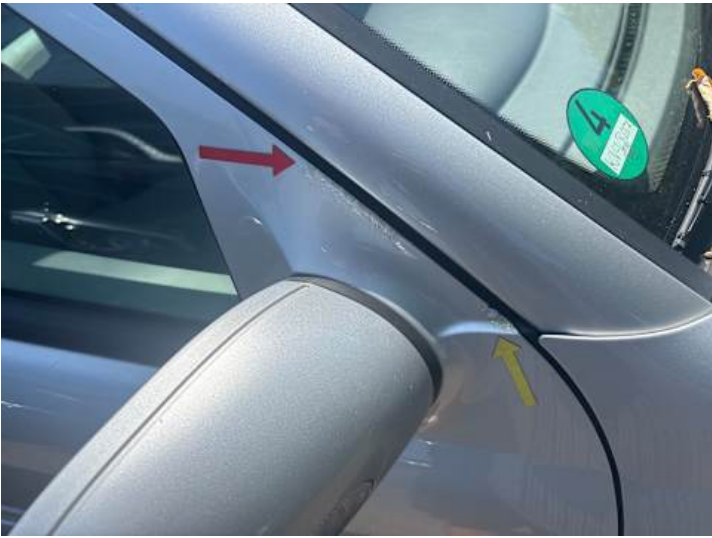
Beifahrertür (Rost)

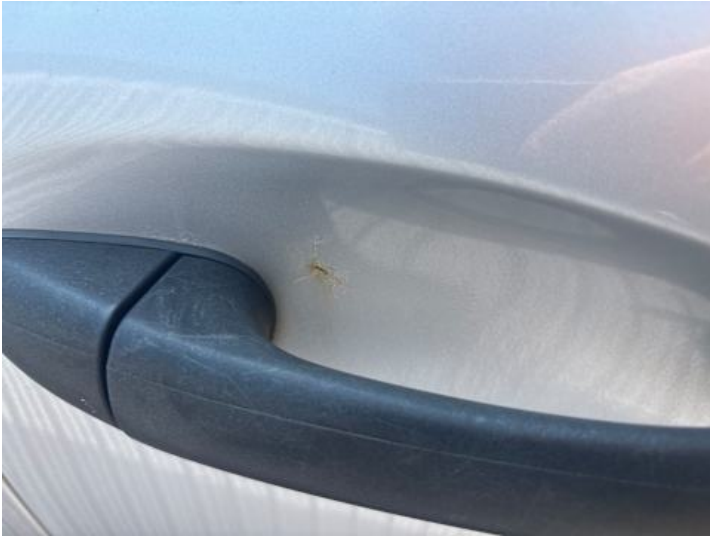
Beifahrertür (Rost)

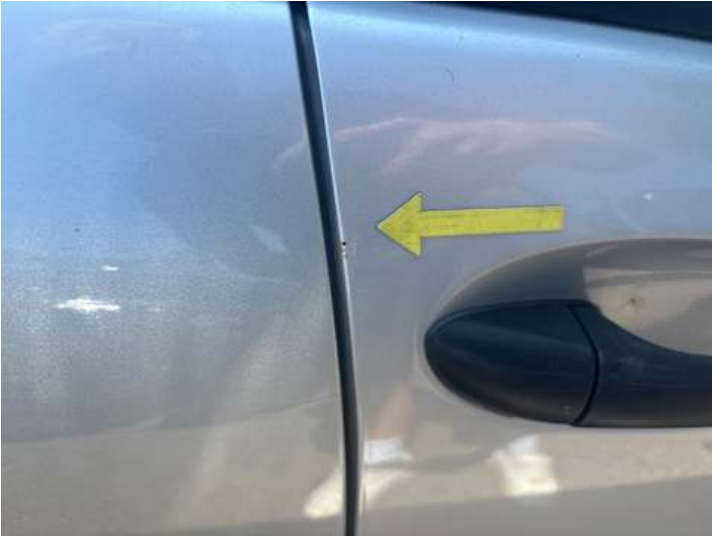
Beifahrertür (Rost)

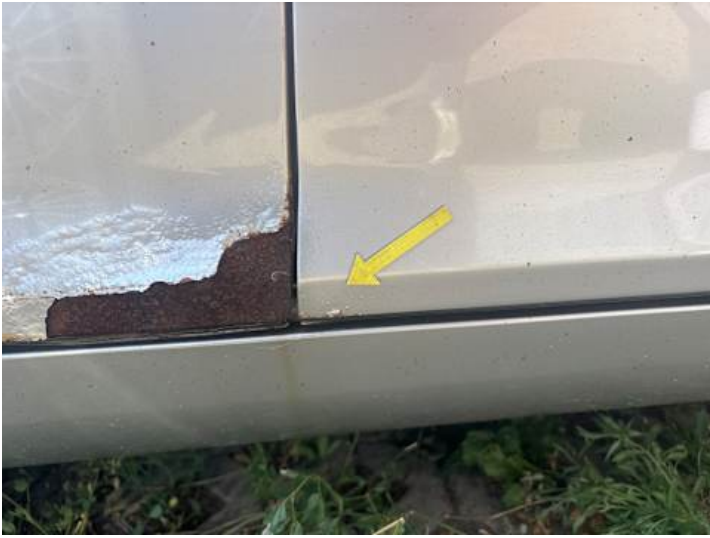
Beifahrertür (Rost)

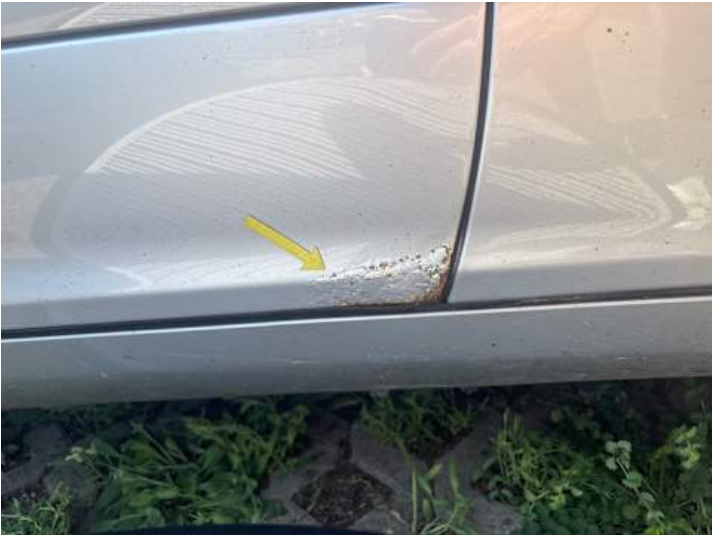
Beifahrertür (Rost)

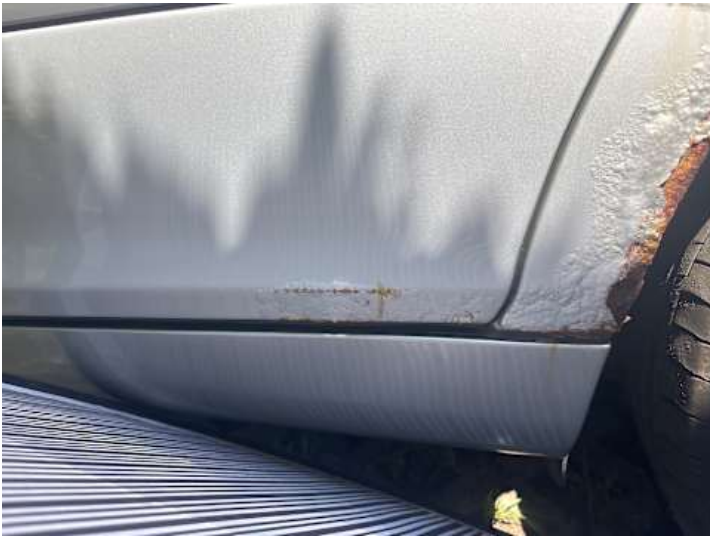
Türe hinten links (Rost)

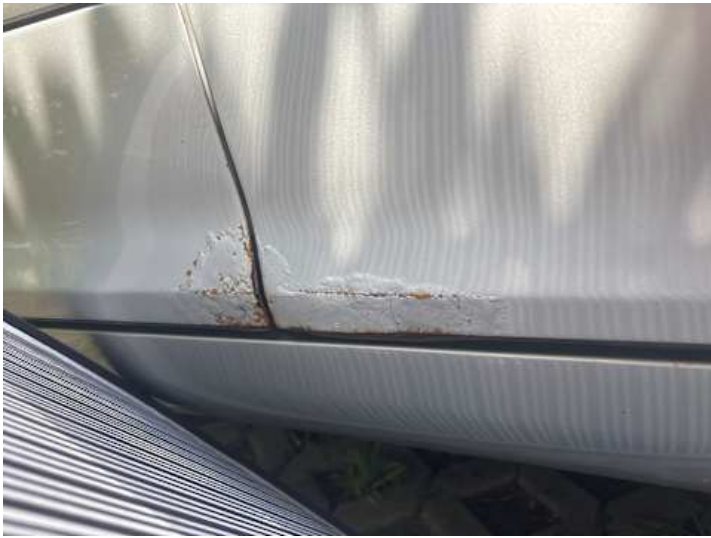
Türe hinten links (Rost)

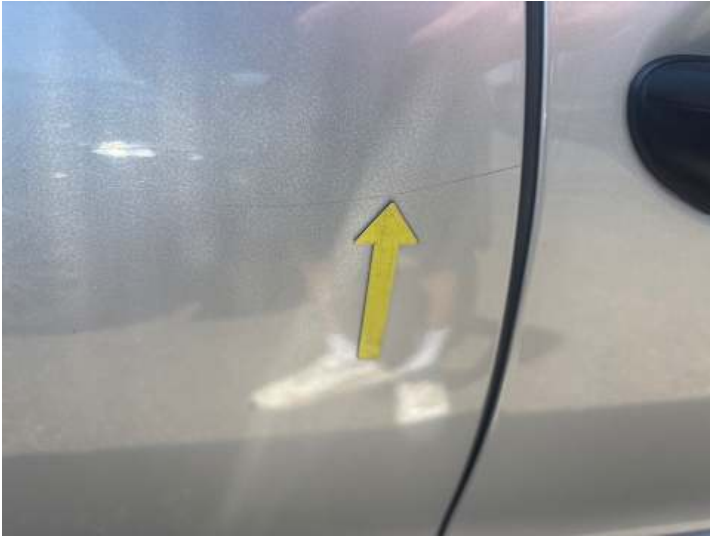
Türe hinten rechts (Rost, Kratzer)

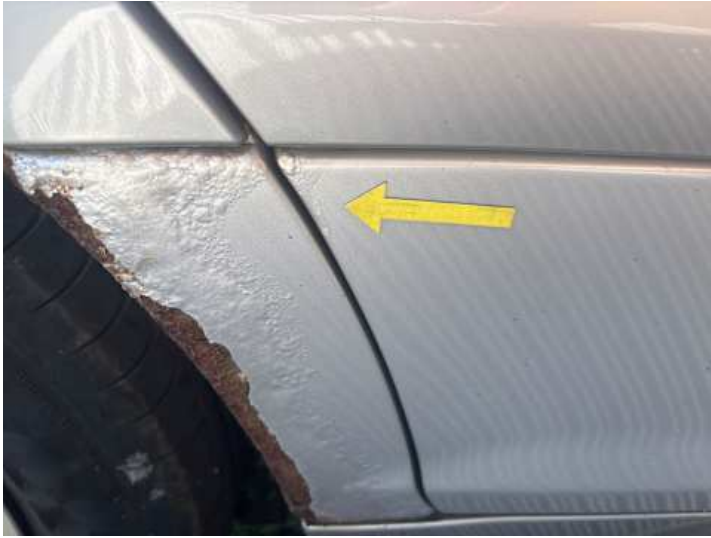
Türe hinten rechts (Rost, Kratzer)

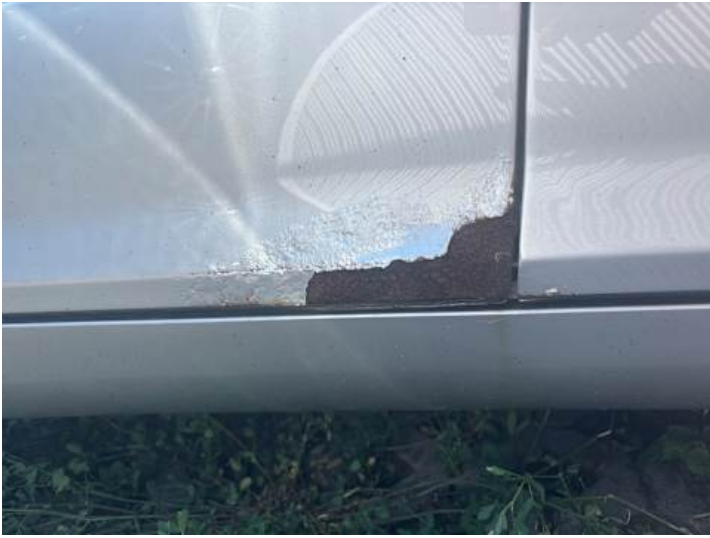
Türe hinten rechts (Rost, Kratzer)

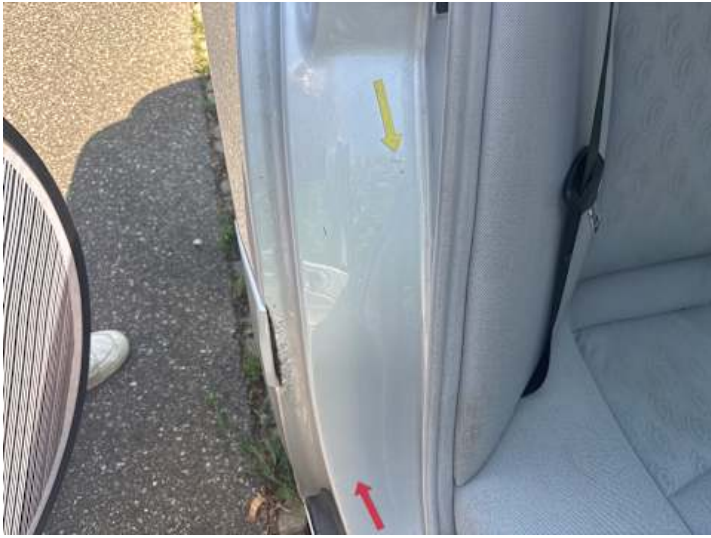
Türe hinten rechts (Kratzer)

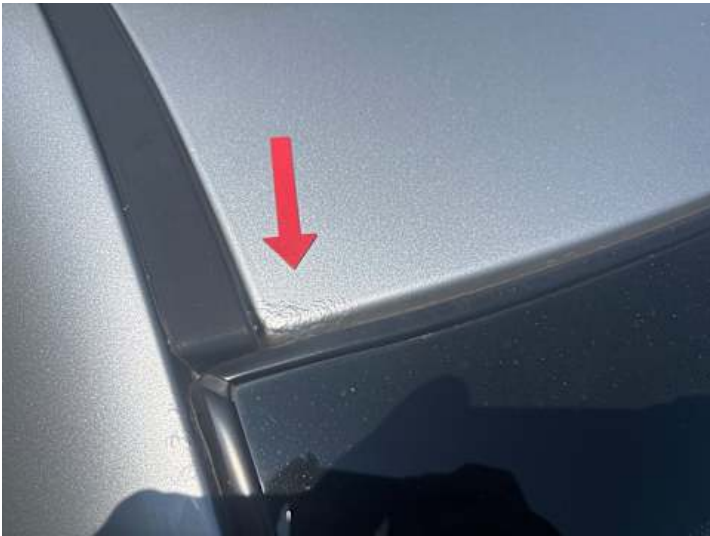
Dach (Rost)

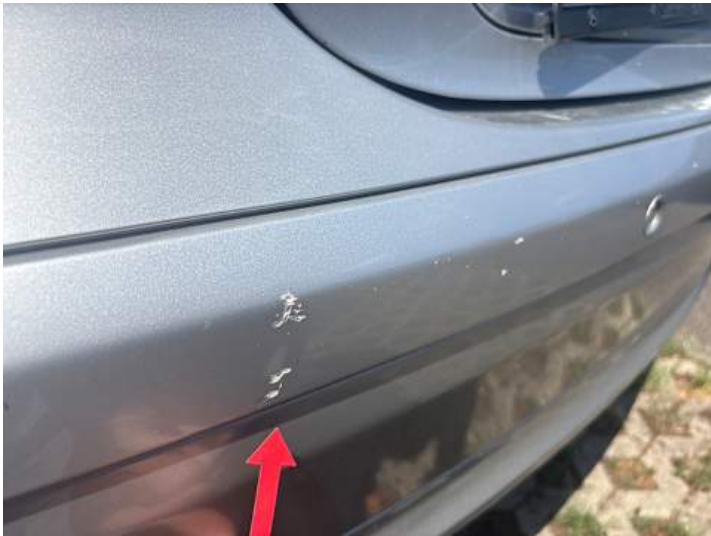
Stoßstange hinten (Kratzer)

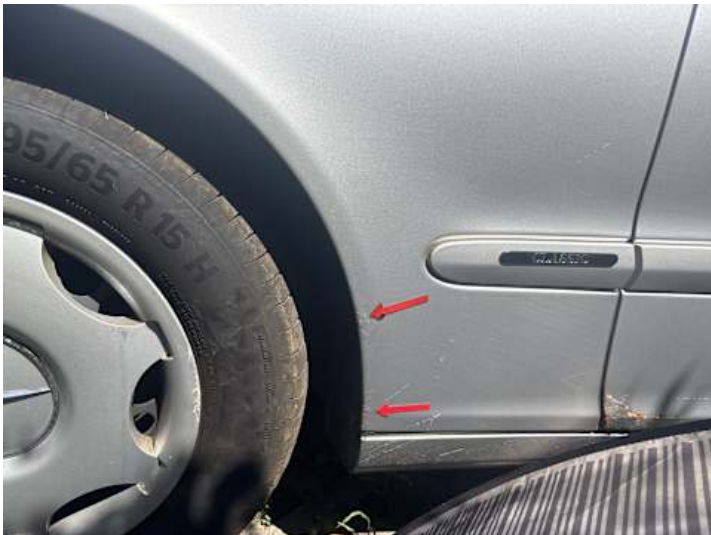
Kotflügel vorne links (Rost)

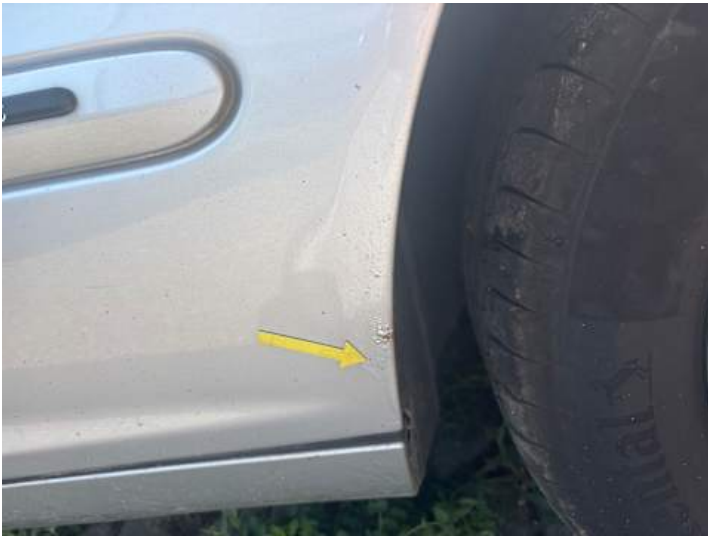
Kotflügel vorne rechts (Rost)

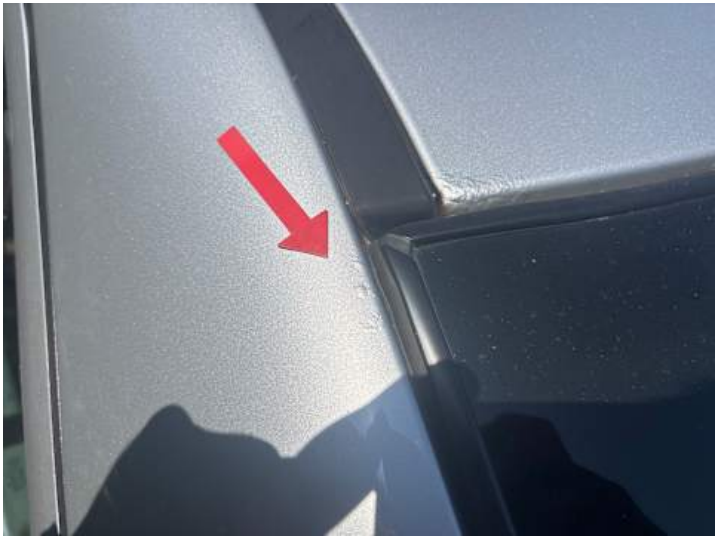
Seitenteil hinten links (Rost)

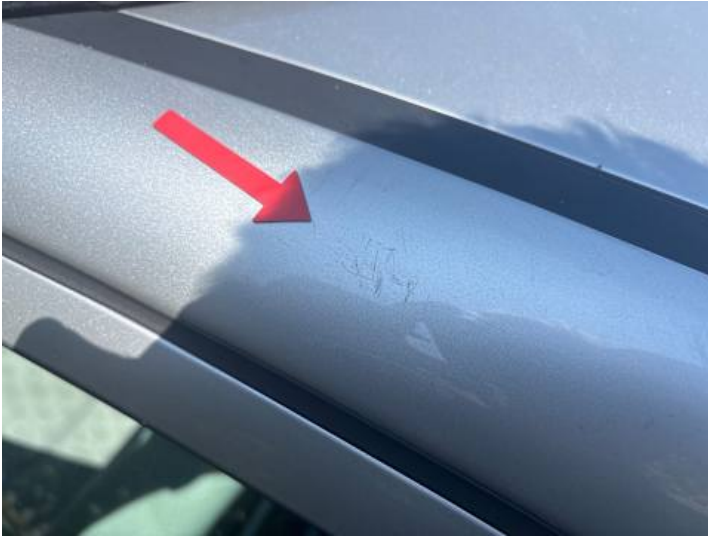
Seitenteil hinten links (Rost, Kratzer)

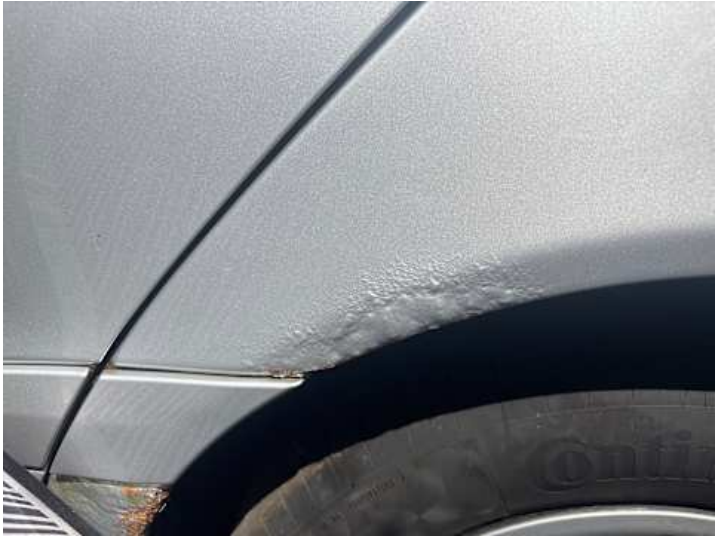
Seitenteil hinten links (Rost, Kratzer)

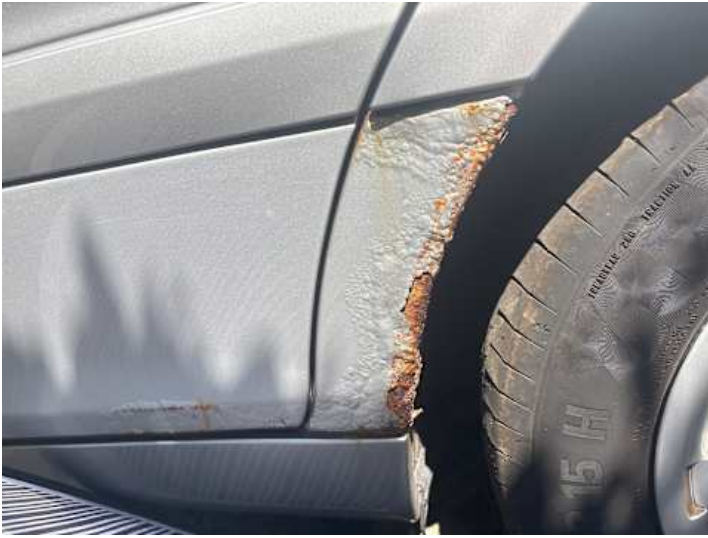
Seitenteil hinten links (Rost, Kratzer)

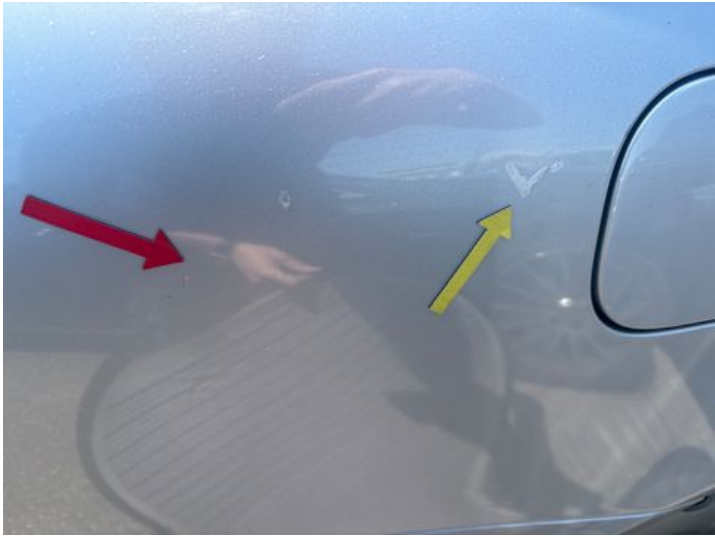
Seitenteil hinten rechts (Rost, Kratzer, Unsachgemäß instand gesetzt)

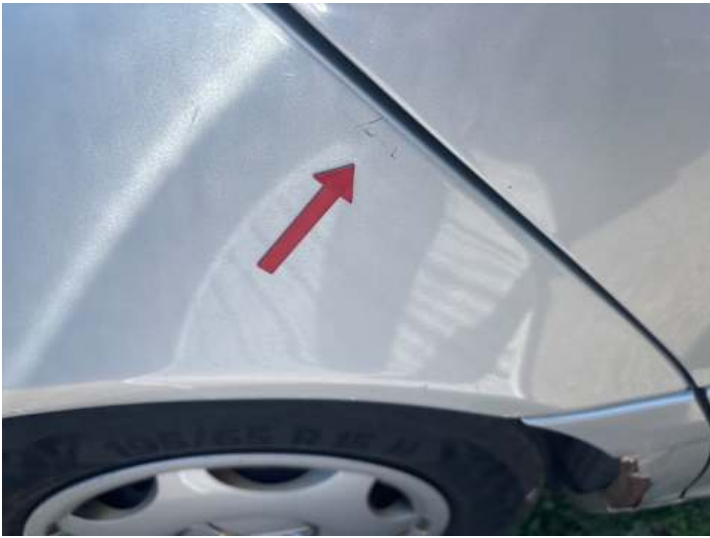
Seitenteil hinten rechts (Rost, Kratzer, Unsachgemäß instand gesetzt)

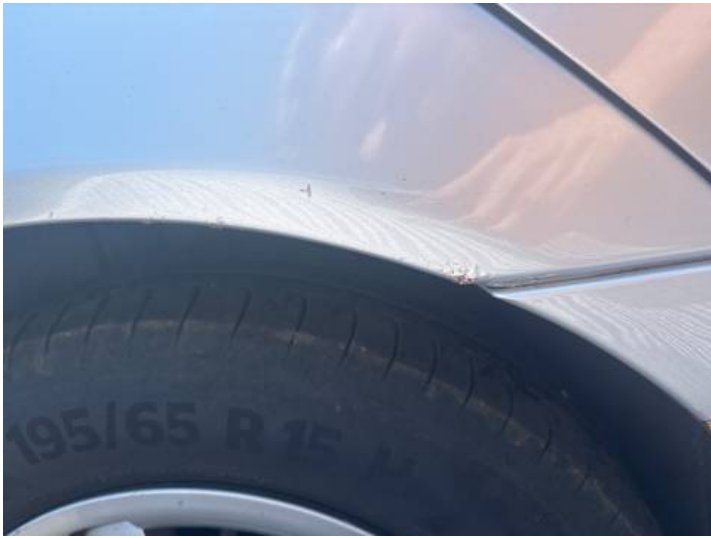
Seitenteil hinten rechts (Rost, Kratzer, Unsachgemäß instand gesetzt)

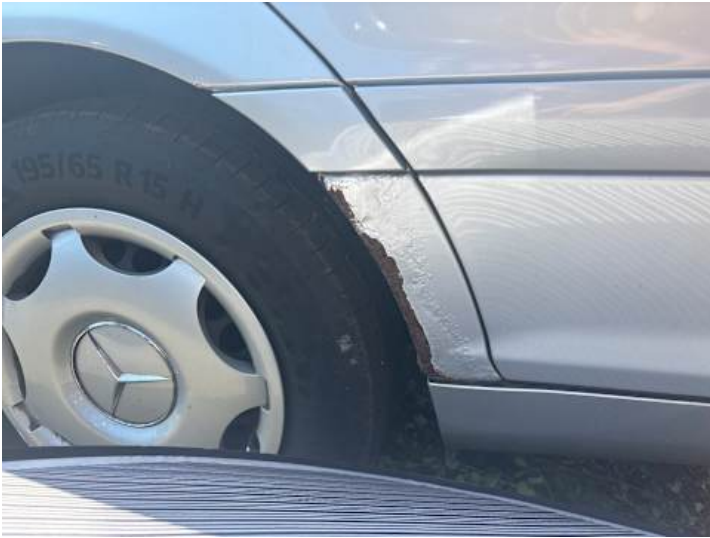
Seitenteil hinten rechts (Rost, Kratzer, Unsachgemäß instand gesetzt)

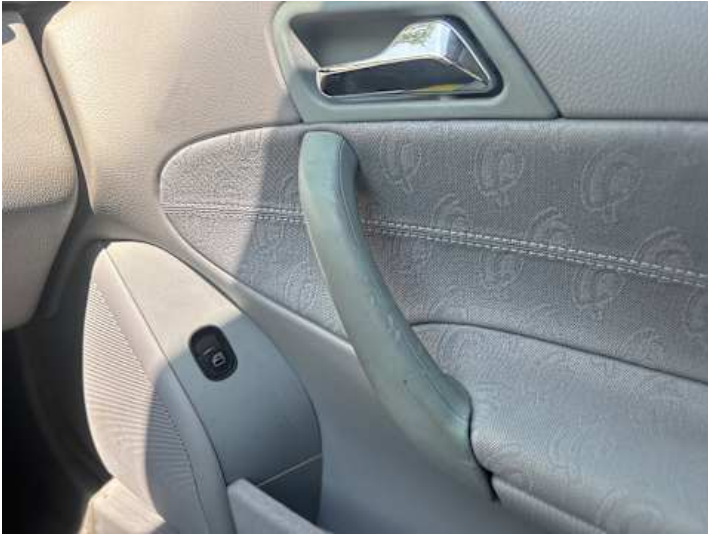
Innenraum (Riss/Bruch, Verschleiß, Verschmutzung)

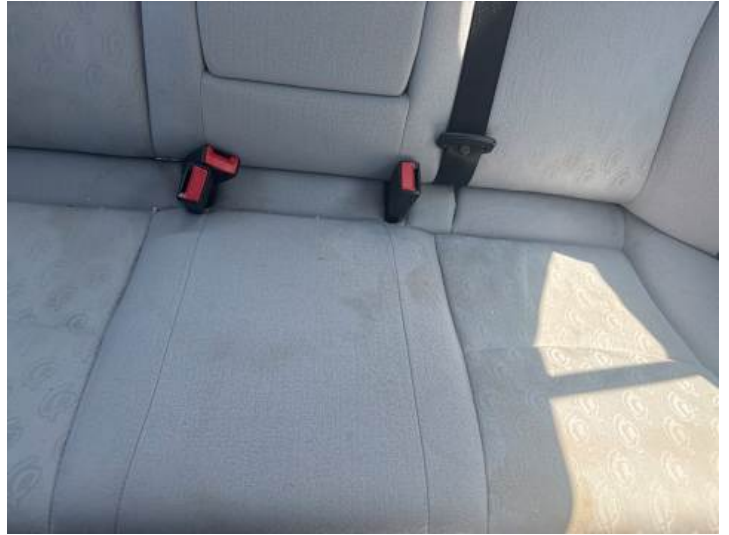
Innenraum (Riss/Bruch, Verschleiß, Verschmutzung)

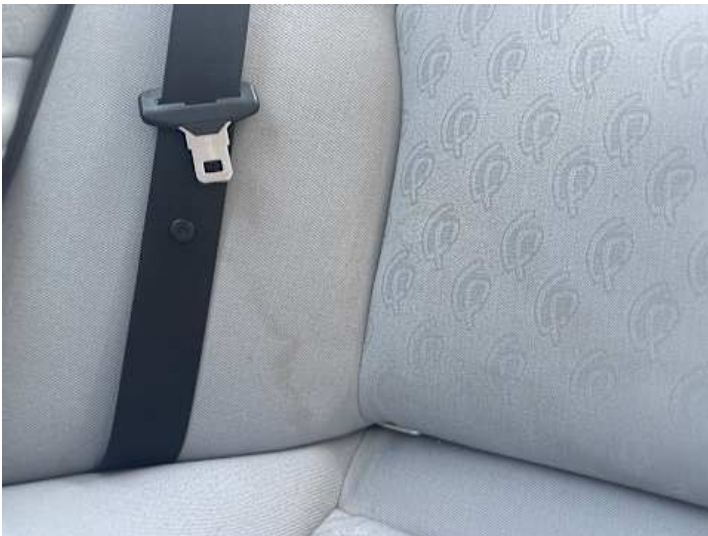
Innenraum (Riss/Bruch, Verschleiß, Verschmutzung)

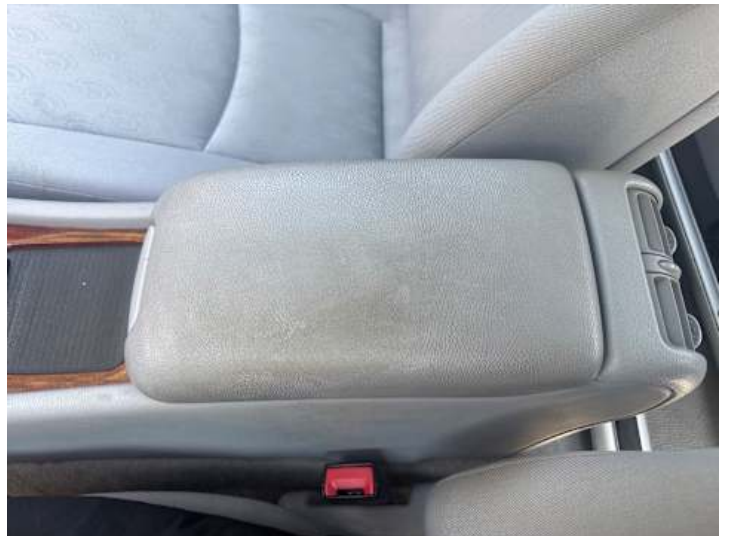
Innenraum (Riss/Bruch, Verschleiß, Verschmutzung)

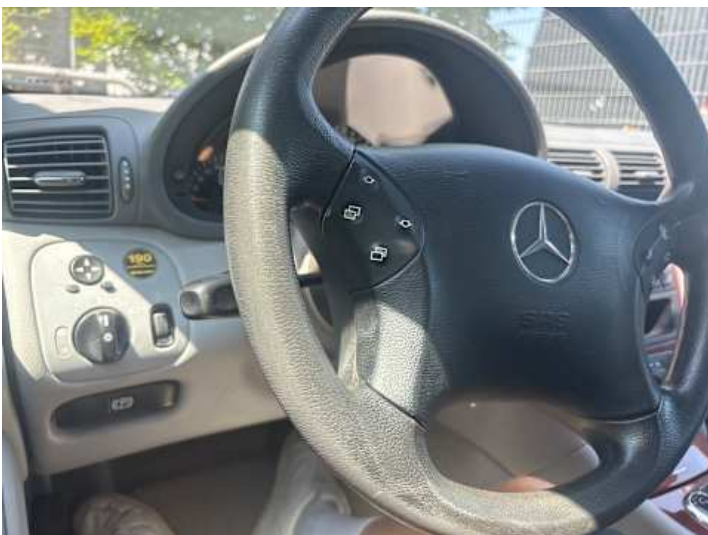
Innenraum (Riss/Bruch, Verschleiß, Verschmutzung)

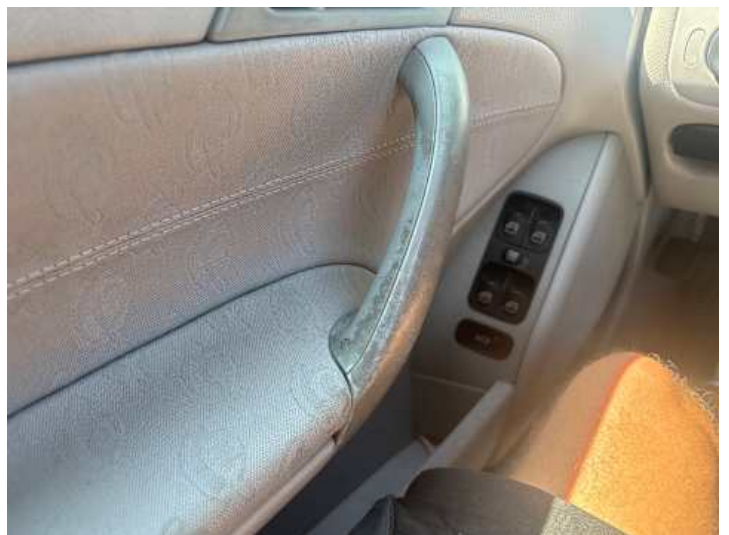
Innenraum (Riss/Bruch, Verschleiß, Verschmutzung)

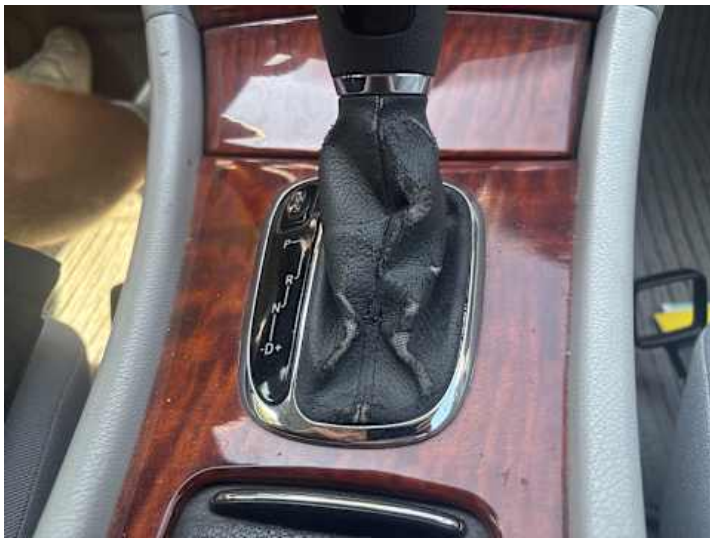
Innenraum (Riss/Bruch, Verschleiß, Verschmutzung)

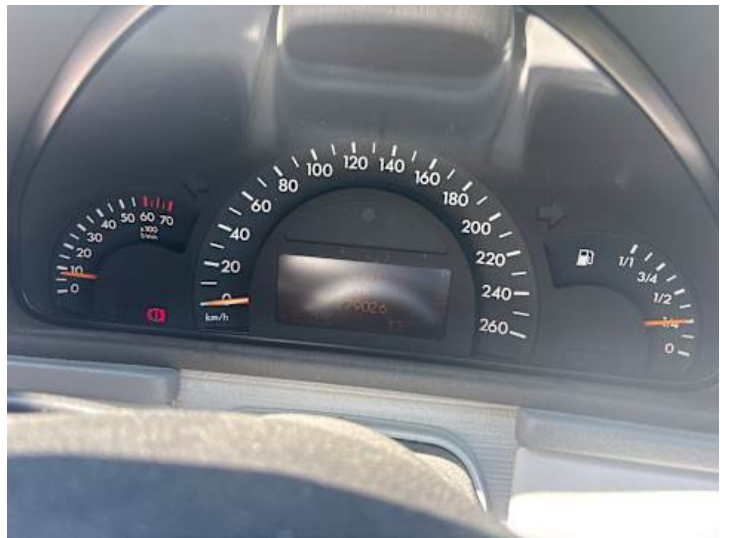
Innenraum (Ohne Funktion, Anderer Schaden): Tacho defekt
