## Volkswagen Golf V Lim. Trendline

EZ 05/2004 | Limousine | Benzin | Schaltgetriebe | 218.352km  
Besteuerung: Differenzbesteuert (§25a UStG)  
Fahrzeugstandort: 32\*\*\*  
Fahrzeug aufgenommen am: 30.07.2026

# Hinweise zum Zustandsbericht

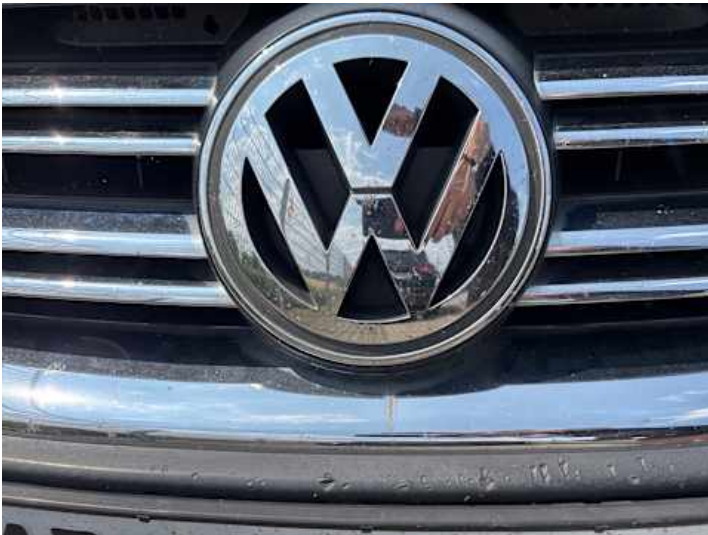
Stoßstange vorne (Kratzer)

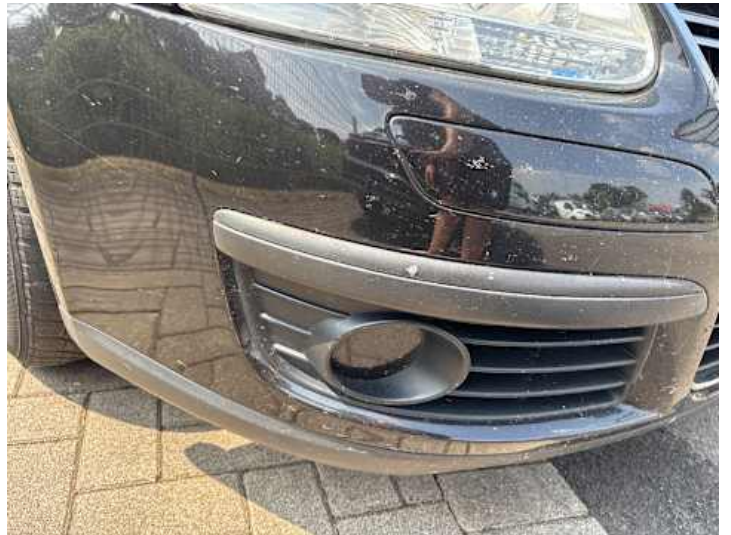
Stoßstange vorne (Kratzer)

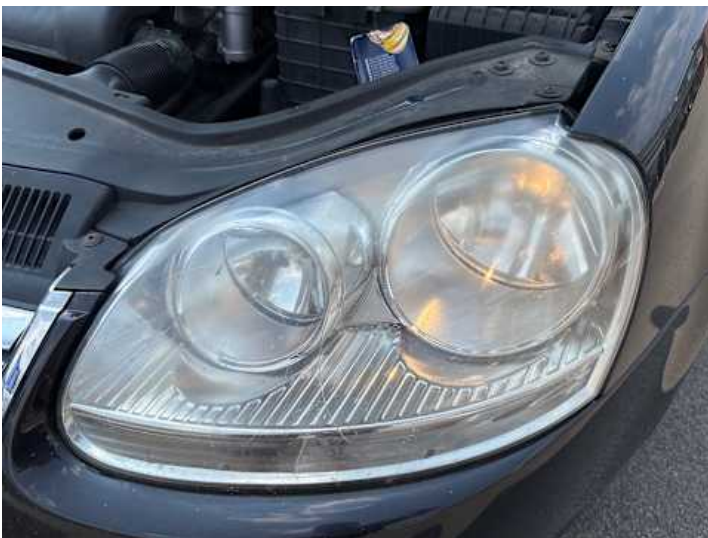
Scheinwerfer (links) (Blind)

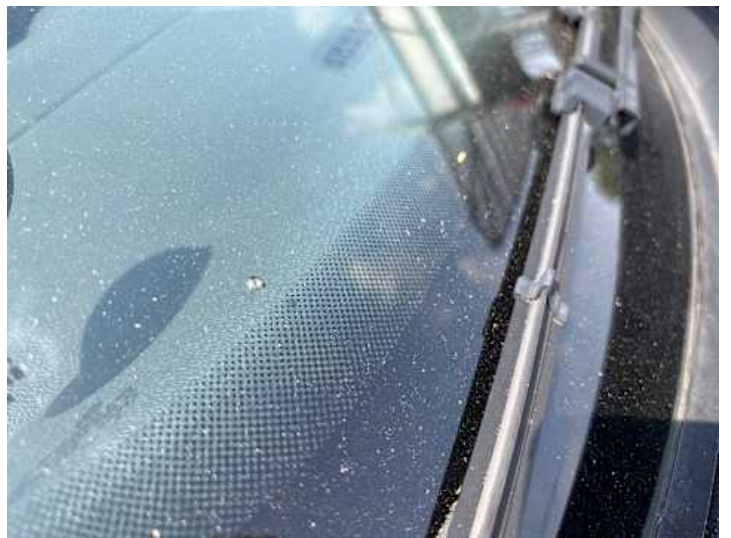
Windschutzscheibe (Steinschlag)

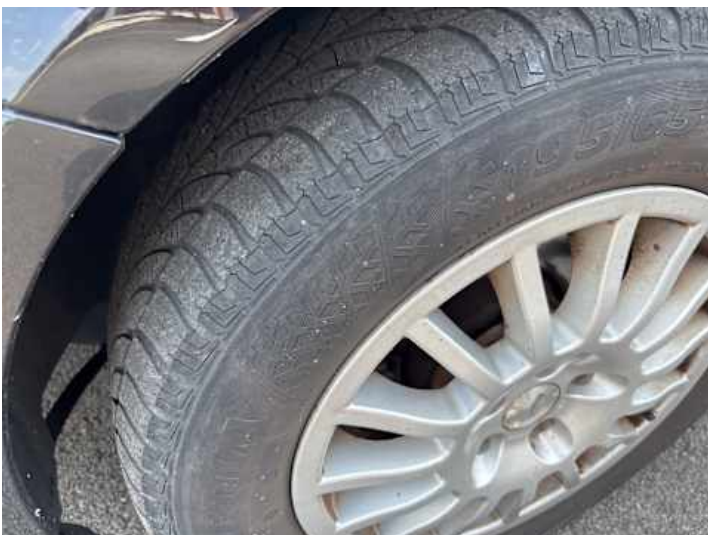
| Vorne links | Vorne rechts | Hinten links | Hinten rechts |
|---|---|---|---|
| (2 mm) | (2 mm) | (3 mm) | (3 mm) |

Rad (Ungleichmäßig abgefahren, Riss/Bruch)

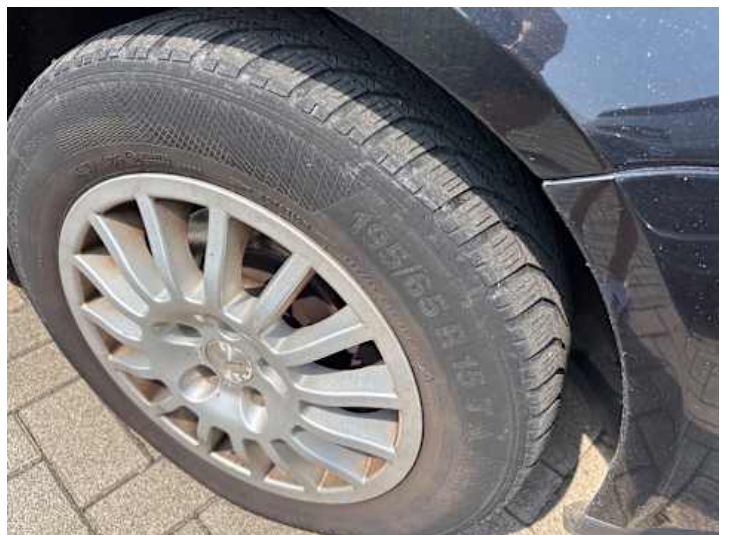
Rad (Ungleichmäßig abgefahren)

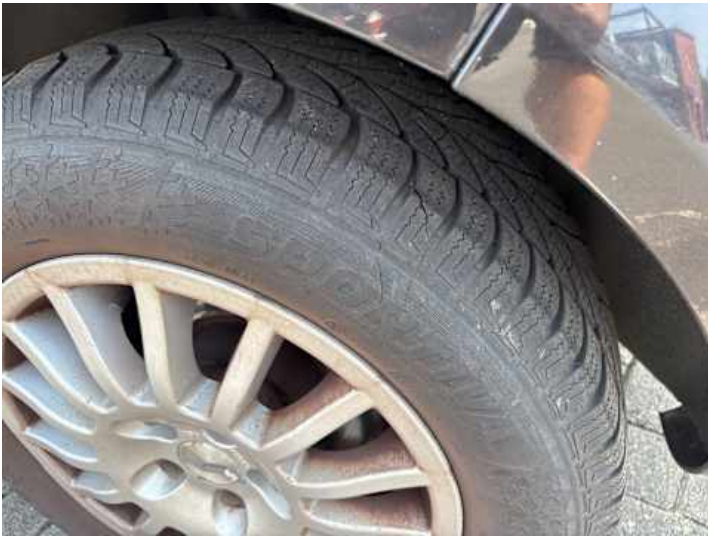
Rad (Riss/Bruch, vehicle.damage-label.porous)

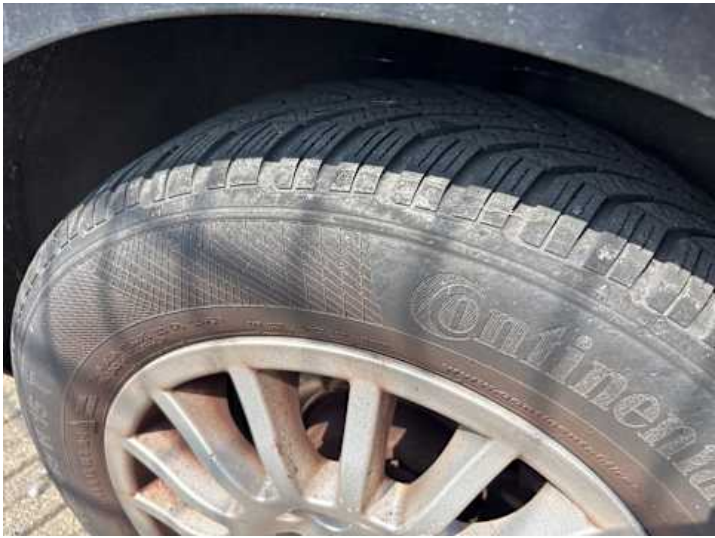
Rad (vehicle.damage-label.porous)

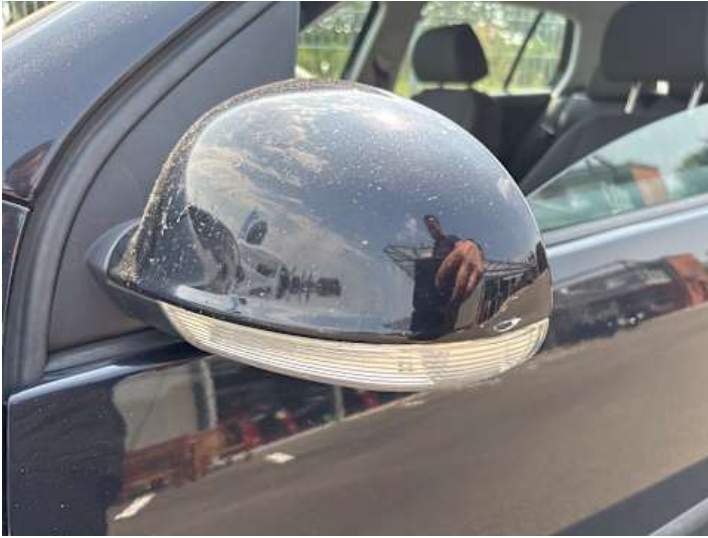
Fahrtür (Kratzer, Lackschaden)

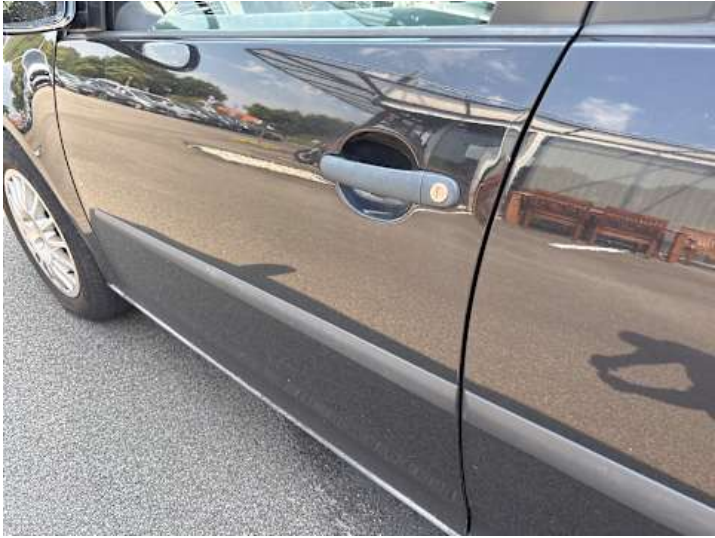
Fahrtür (Kratzer, Lackschaden)

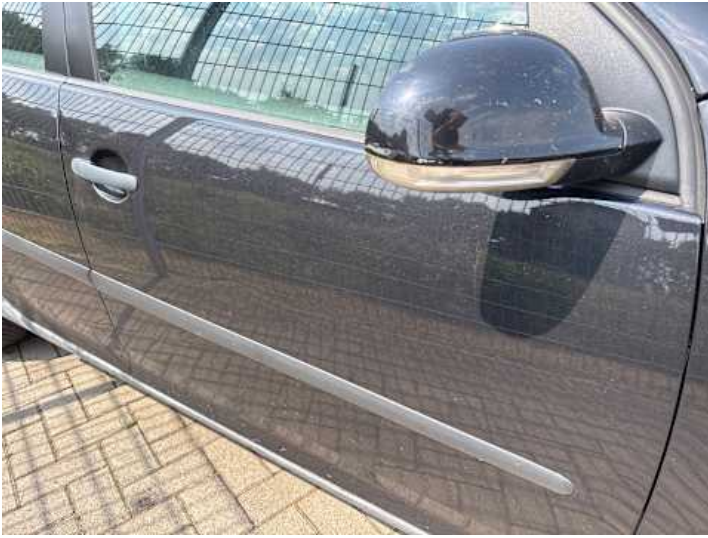
Beifahrtür (Kratzer)

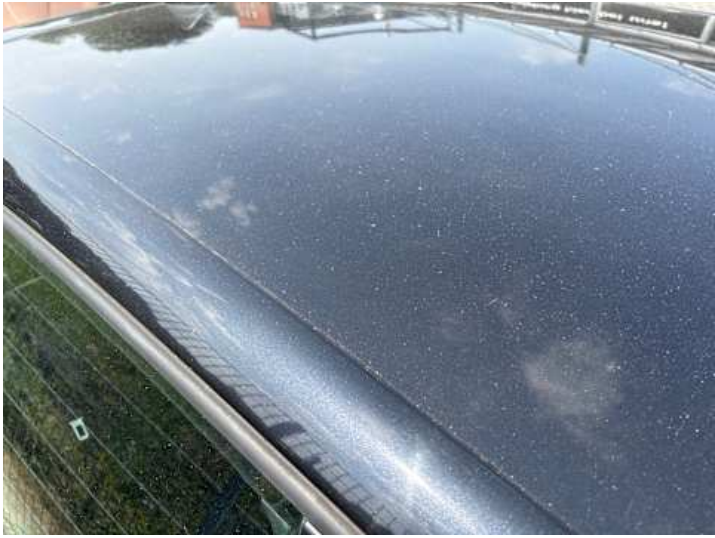
Dach (Delle)

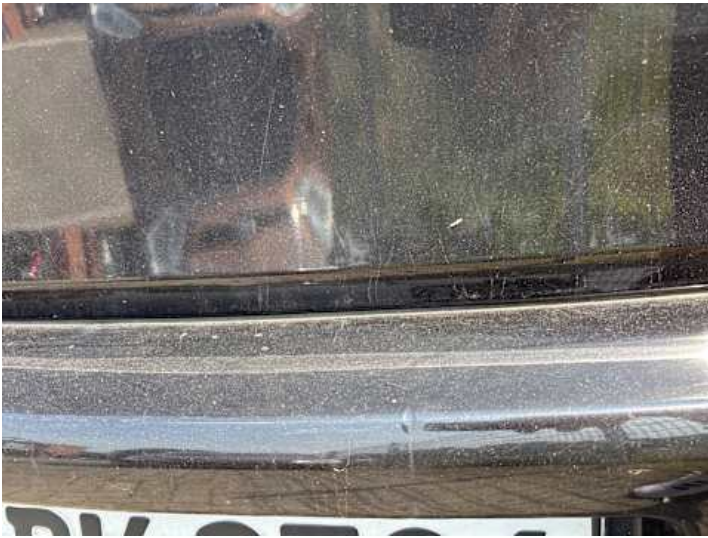
Stoßstange hinten (Kratzer)

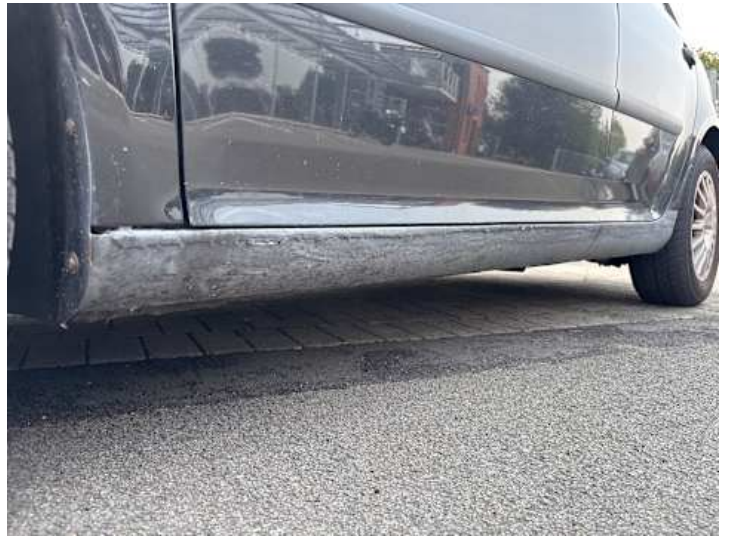
Schweller links (Lackschaden, Rost, Unsachgemäß instand gesetzt)

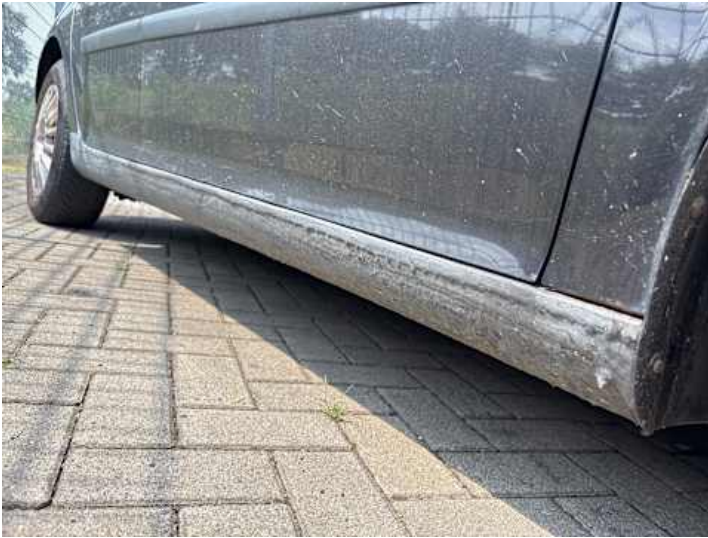
Schweller rechts (Rost, Lackschaden, Unsachgemäß instand gesetzt)

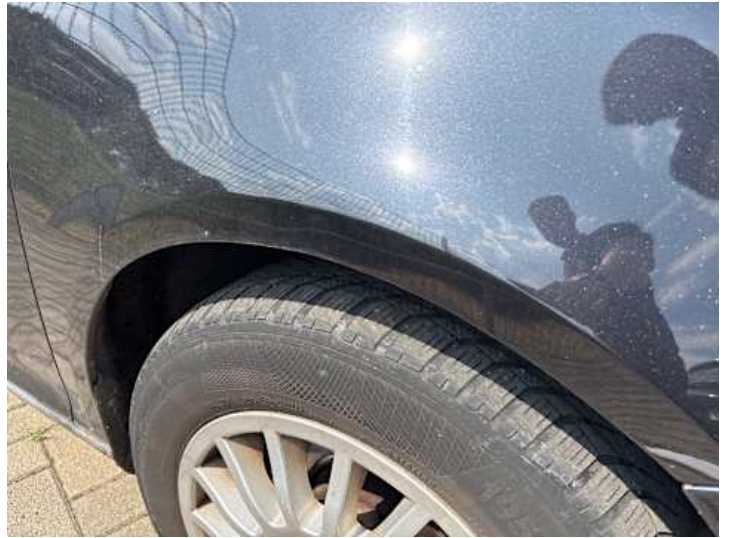
Kotflügel vorne rechts (Delle)

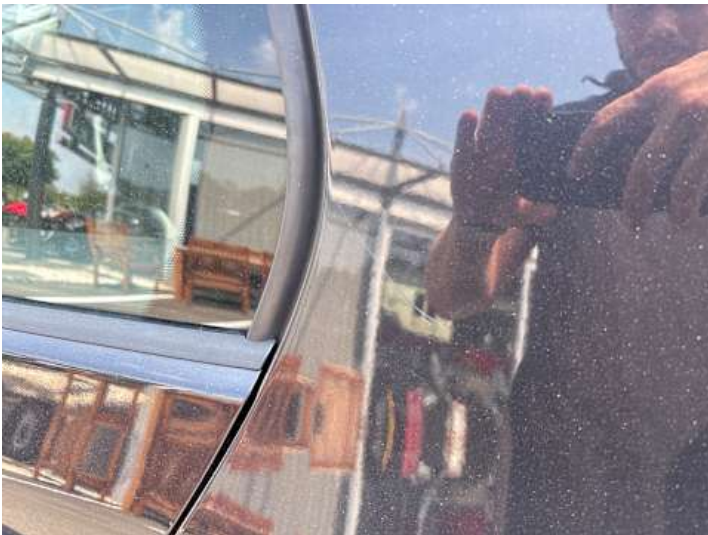
Seitenteil hinten links (Delle, Kratzer)

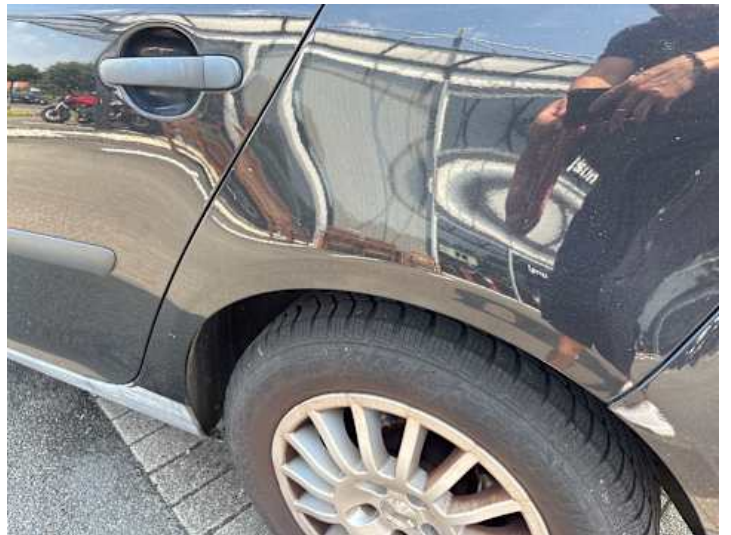
Seitenteil hinten links (Delle, Kratzer)

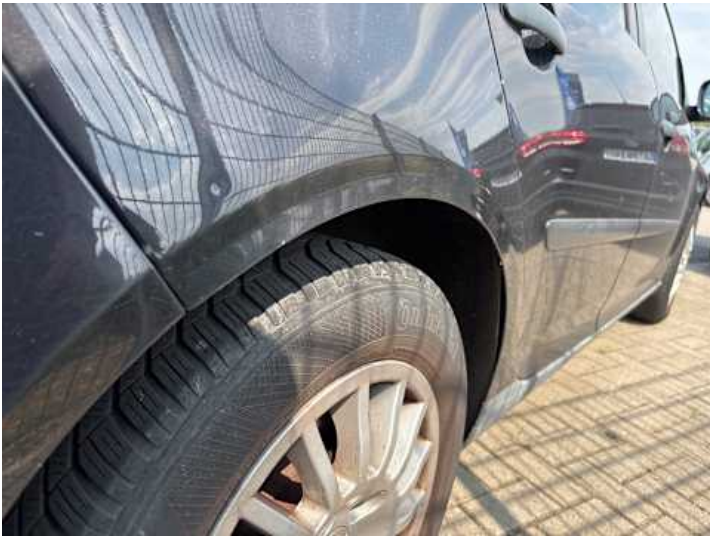
Seitenteil hinten rechts (Kratzer, Delle)

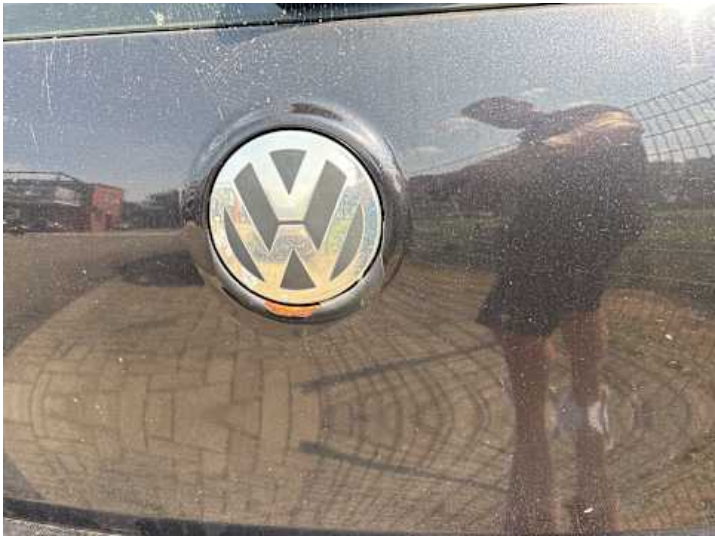
Heckklappe (Lackschaden, Rost)

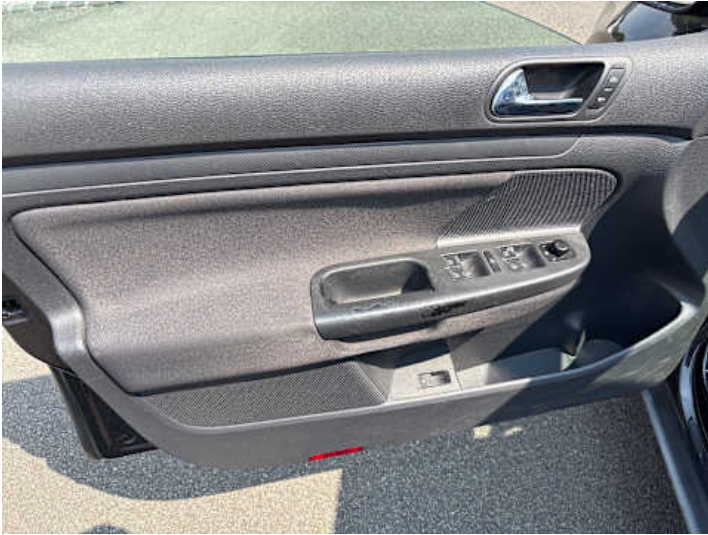
Innenraum (Verschleiß)

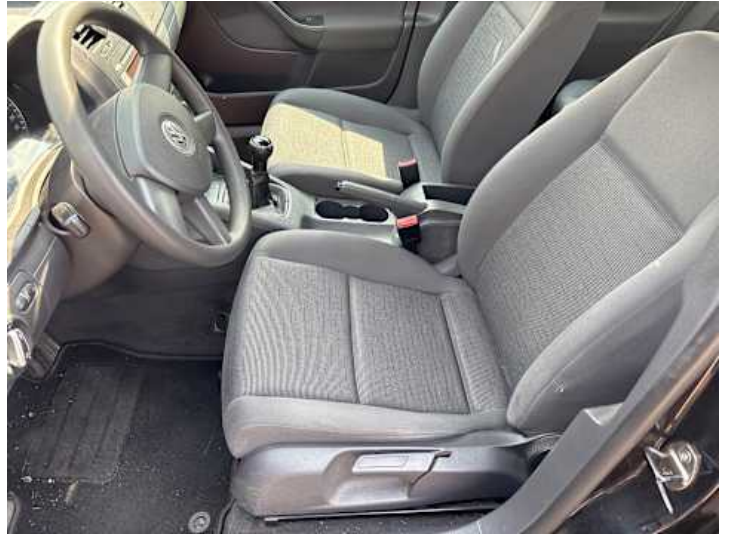
Innenraum (Verschleiß)

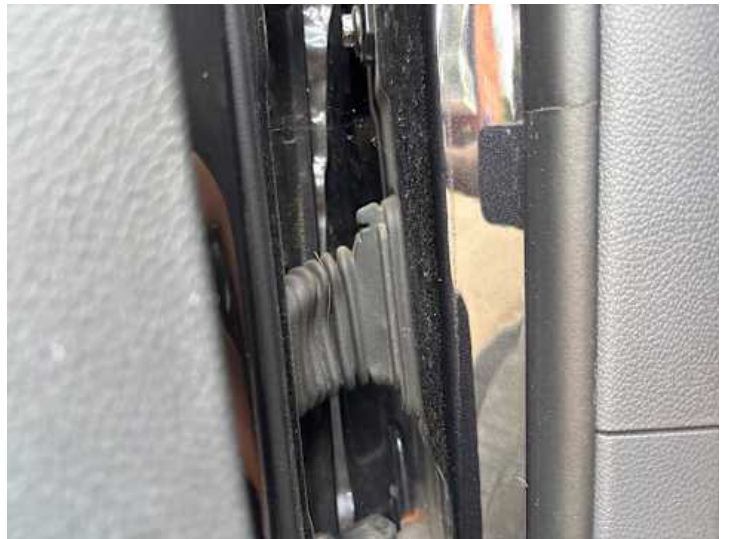
Innenraum (Anderer Schaden): Fahrertür Elektronik  
Wackelkontakt

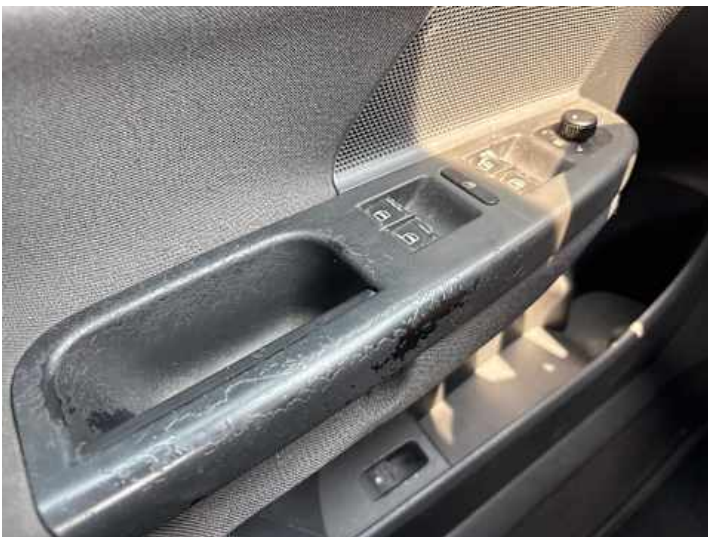
Innenraum (Anderer Schaden): Fahrertür Elektronik  
Wackelkontakt

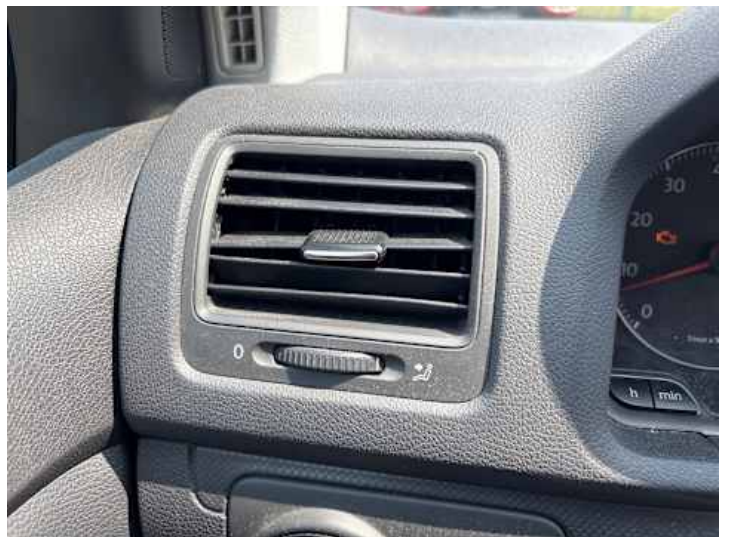
Innenraum (Riss/Bruch)

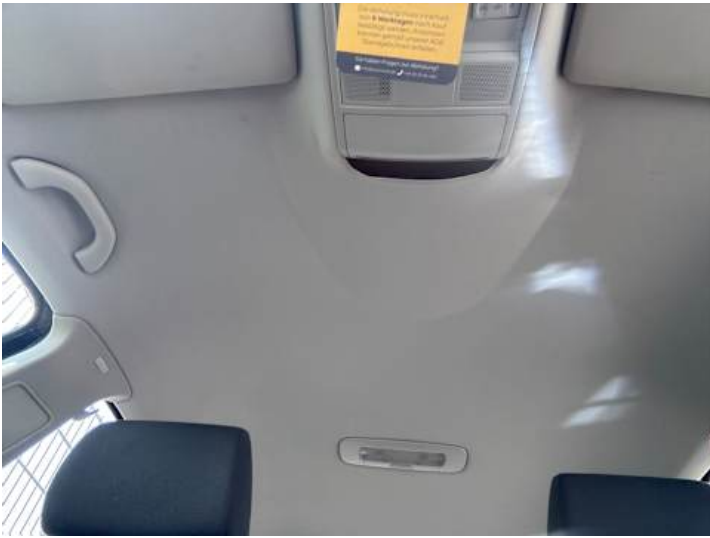
Innenraum (Anderer Schaden): Stoffablösung

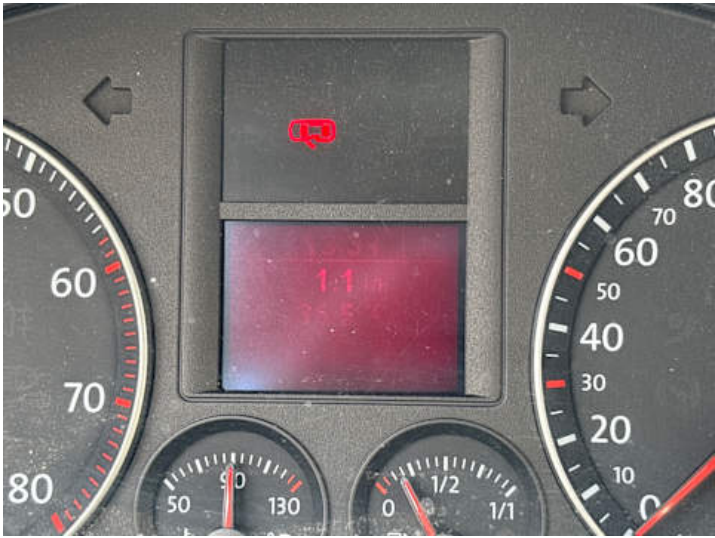
Innenraum (Anderer Schaden): Pixelfehler Kilometerstand nur sehr schwer erkennbar !
