## Opel Crossland Innovation

EZ 11/2017 | Geländewagen | Benzin | Schaltgetriebe | 71.016km  
Besteuerung: Differenzbesteuert (§25a UStG)  
Fahrzeugstandort: 45\*\*\*  
Fahrzeug aufgenommen am: 04.08.2026

# Hinweise zum Zustandsbericht

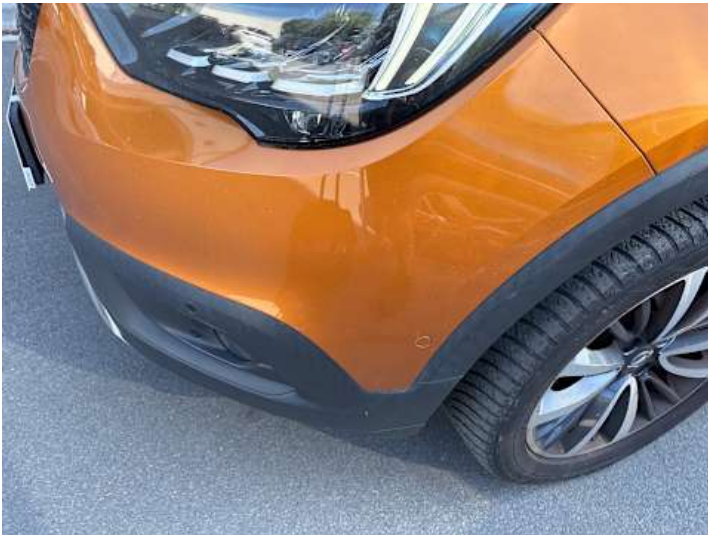
Stoßstange vorne (Kratzer)

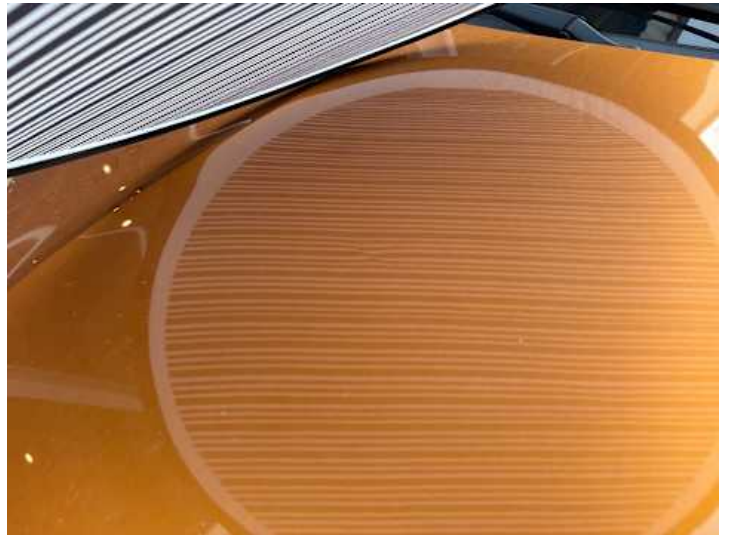
Motorhaube (Delle)

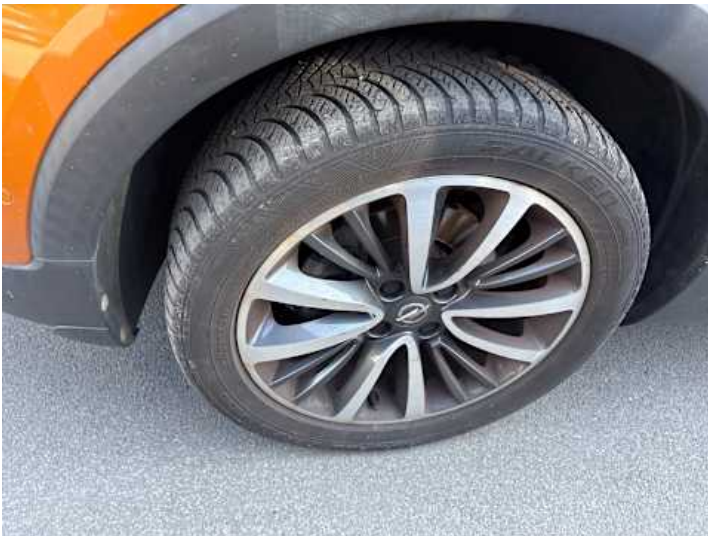
Rad (Kratzer)

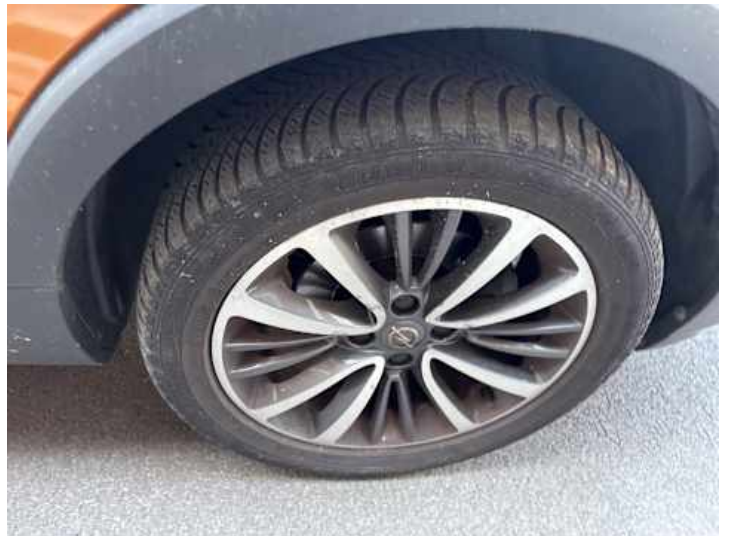
Rad (Kratzer)

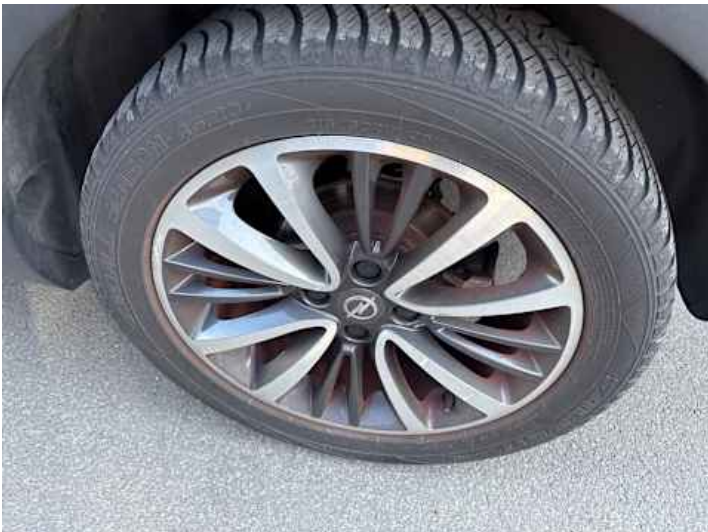
Rad (Kratzer)

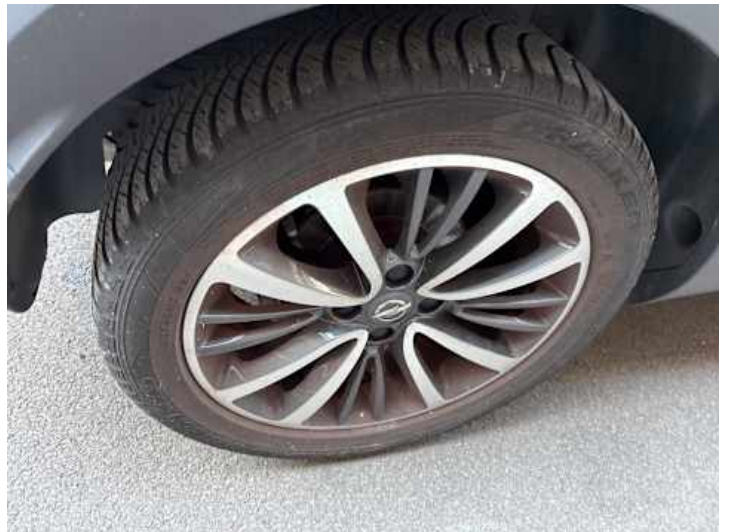
Rad (Kratzer)

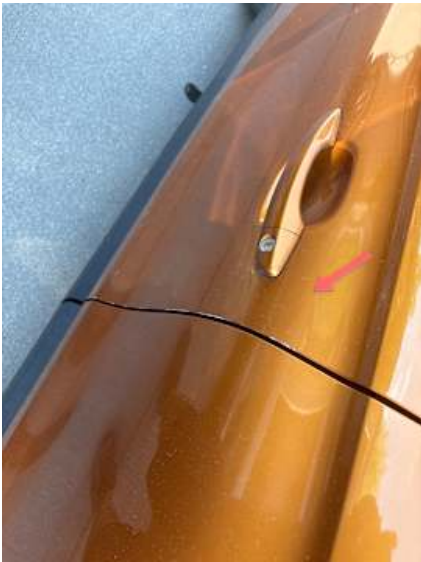
Fahrentür (Kratzer)

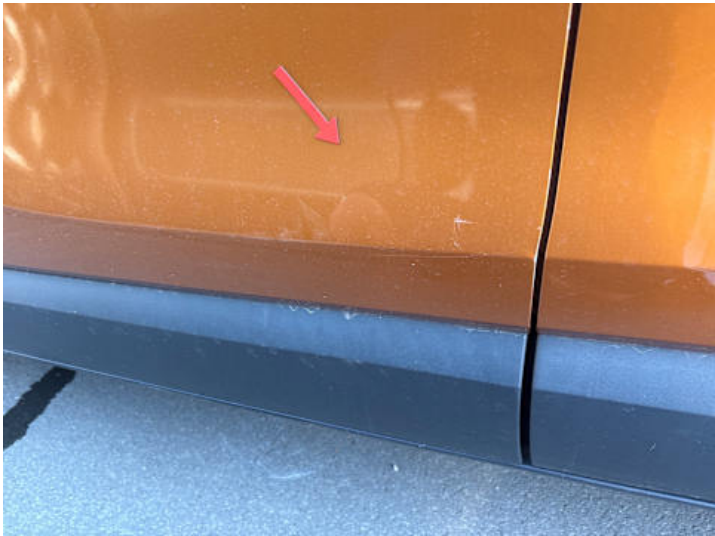
Fahrentür (Kratzer)

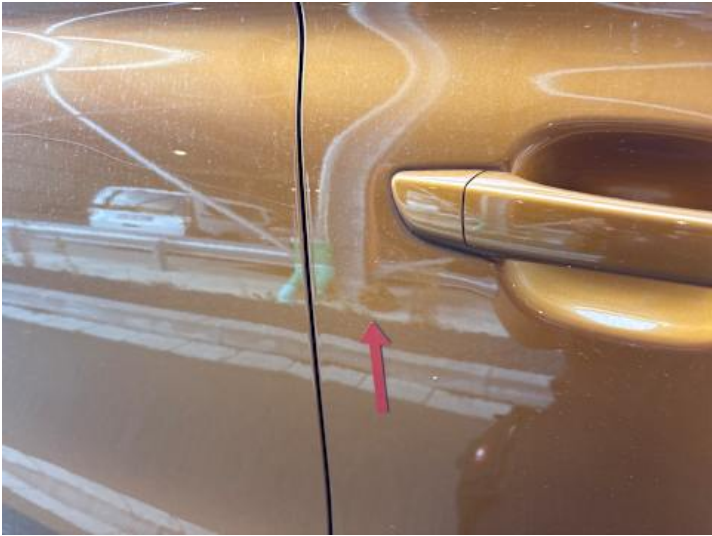
Beifahrertür (Kratzer)

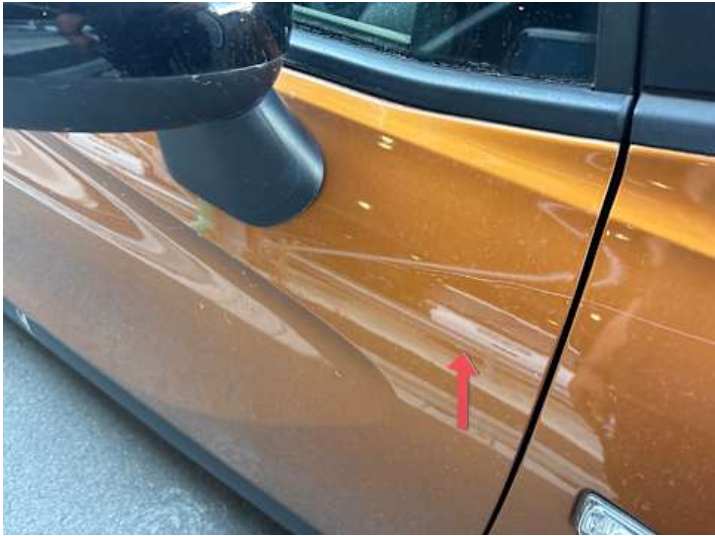
Beifahrertür (Kratzer)

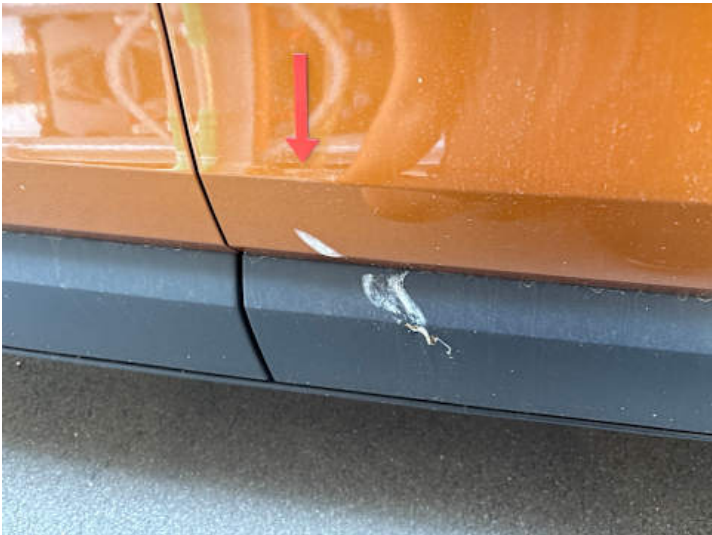
Beifahrertür (Lackschaden)

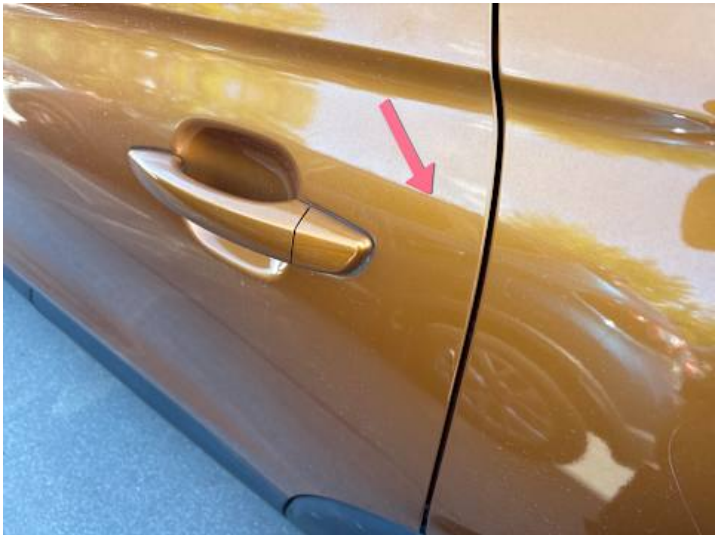
Türe hinten links (Kratzer)

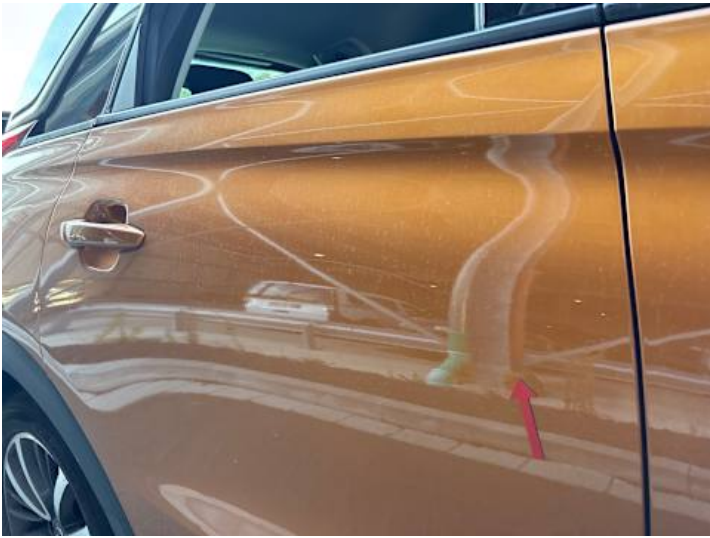
Türe hinten rechts (Kratzer)

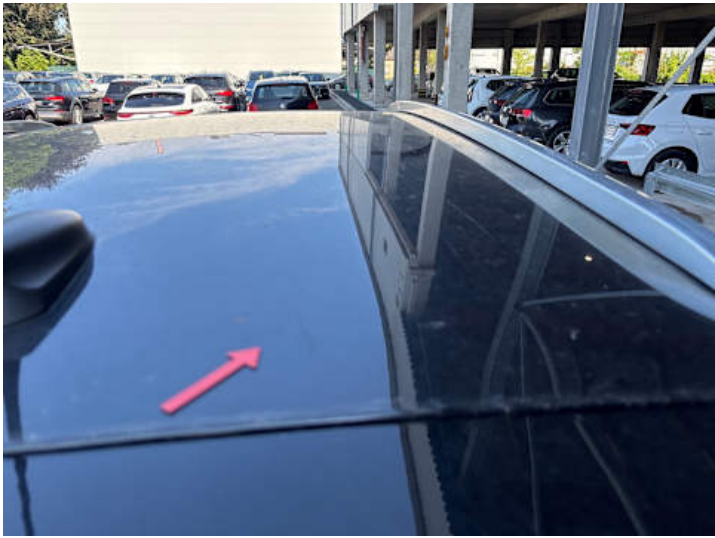
Dach (Kratzer)

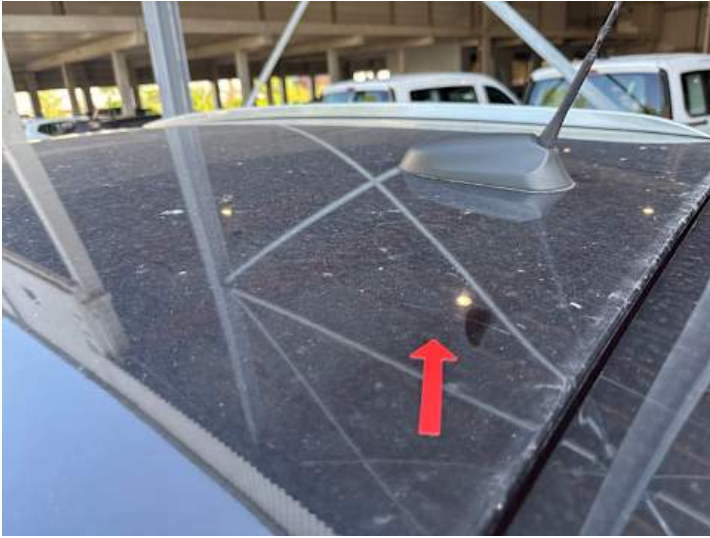
Dach (Kratzer)

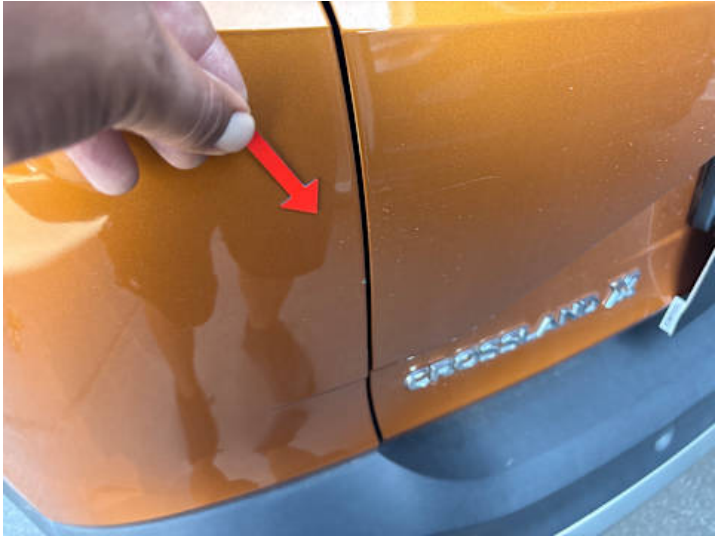
Stoßstange hinten (Kratzer)

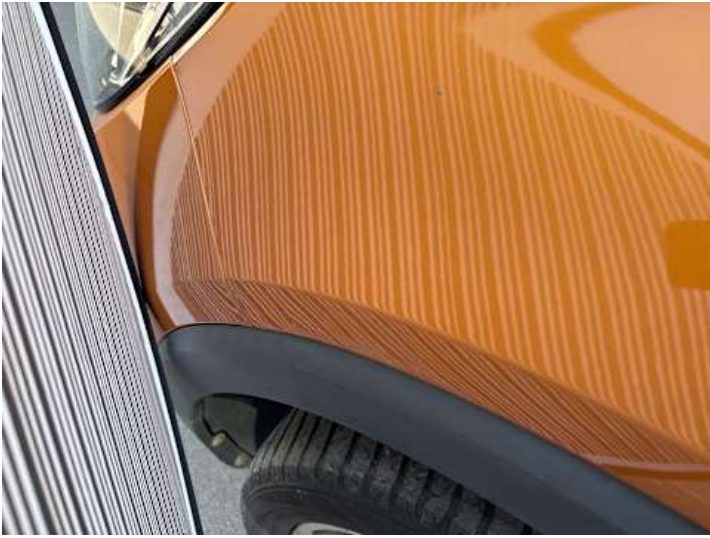
Kotflügel vorne links (Delle)

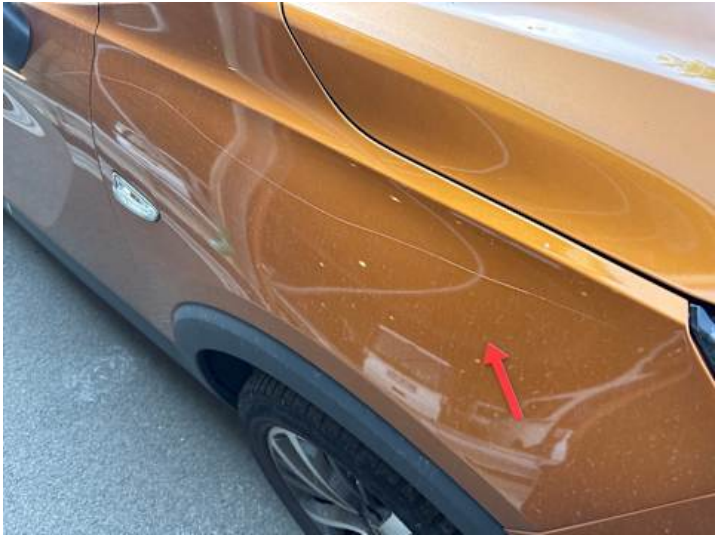
Kotflügel vorne rechts (Kratzer)

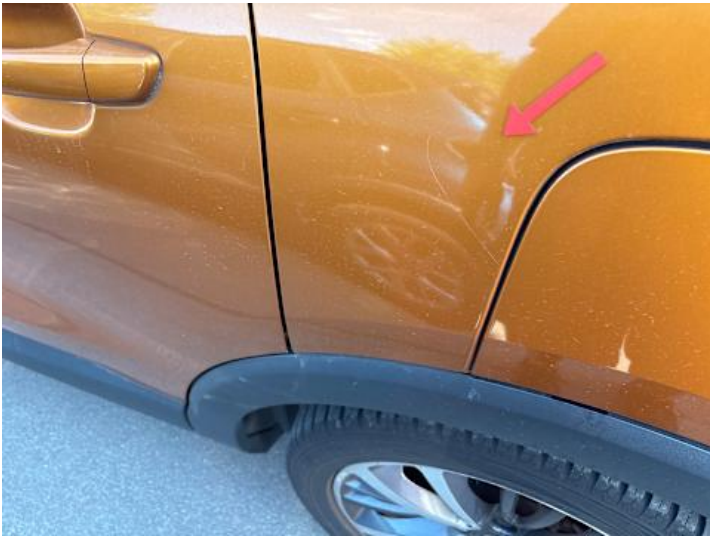
Seitenteil hinten links (Kratzer)

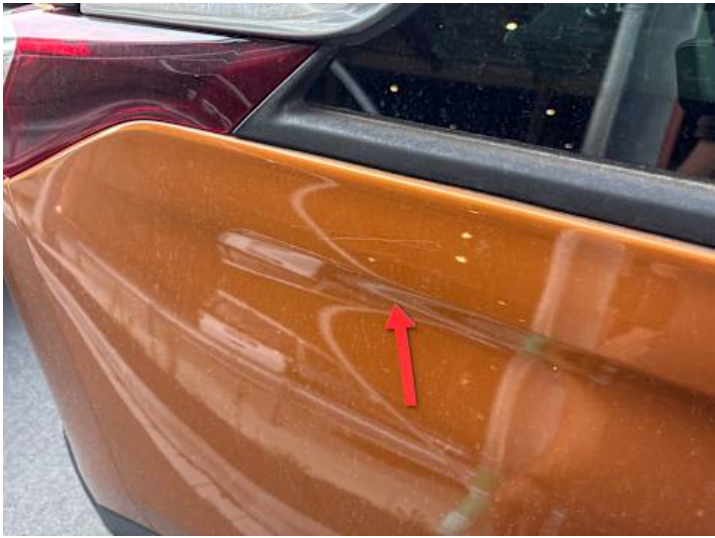
Seitenteil hinten rechts (Kratzer)

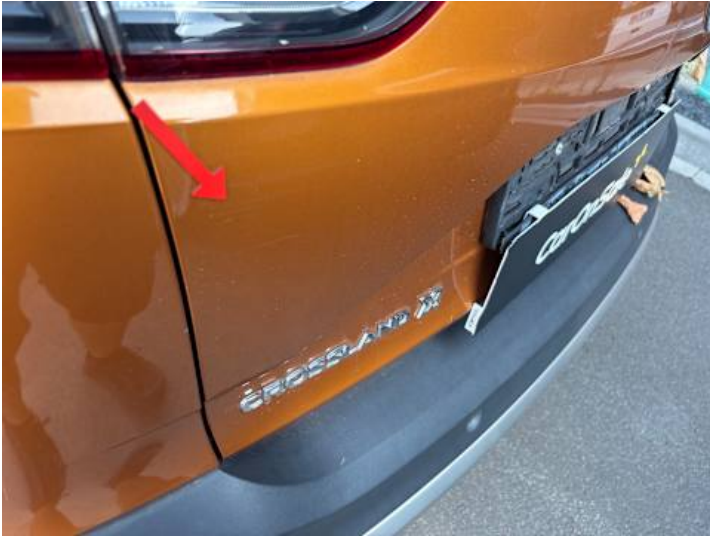
Heckklappe (Kratzer)

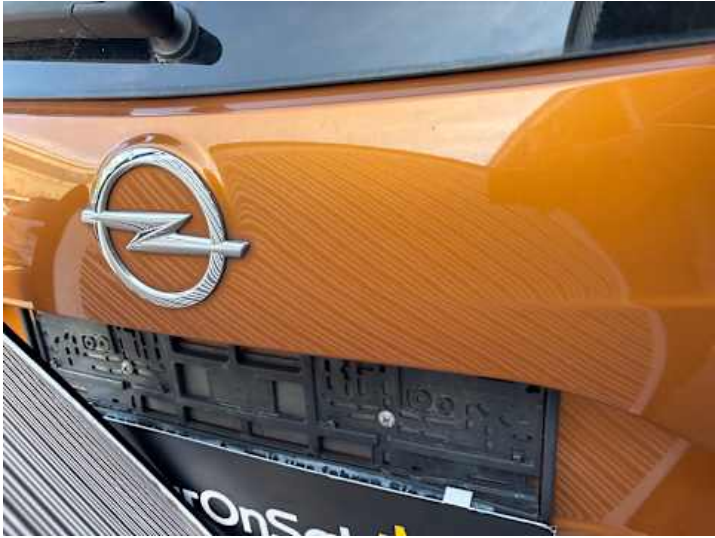
Heckklappe (Delle)

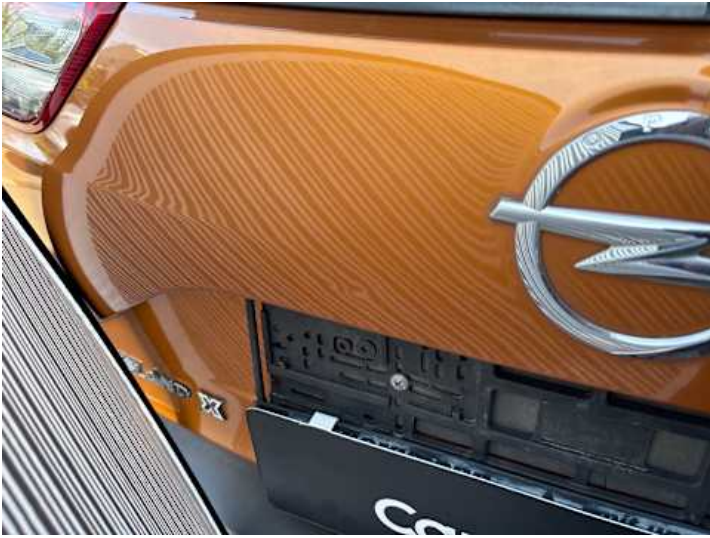
Heckklappe (Delle)

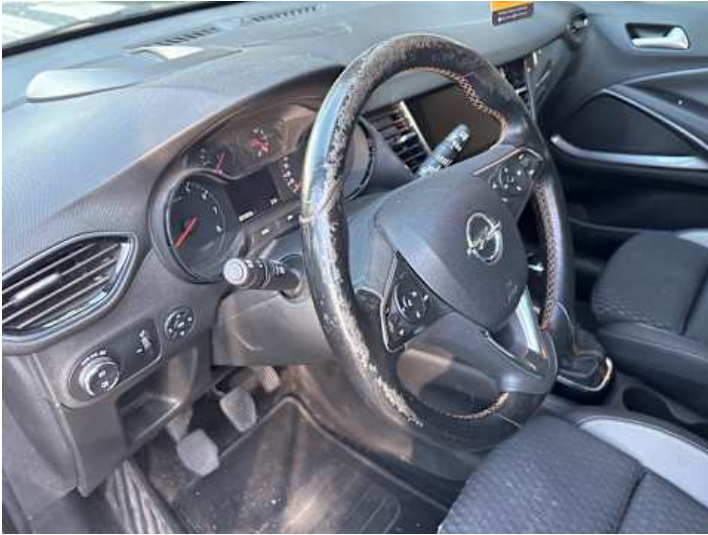
Innenraum (Verschleiß)
